**RELATÓRIO DE FISCALIZAÇÃO
RF/CSB/0034/2015**

**Assunto: Fiscalização dos Sistemas de
Abastecimento de Água e de Esgotamento Sanitário
da Sede do Município de São Gonçalo do Amarante e
da Localidade de Umarituba**

COORDENADORIA DE SANEAMENTO BÁSICO

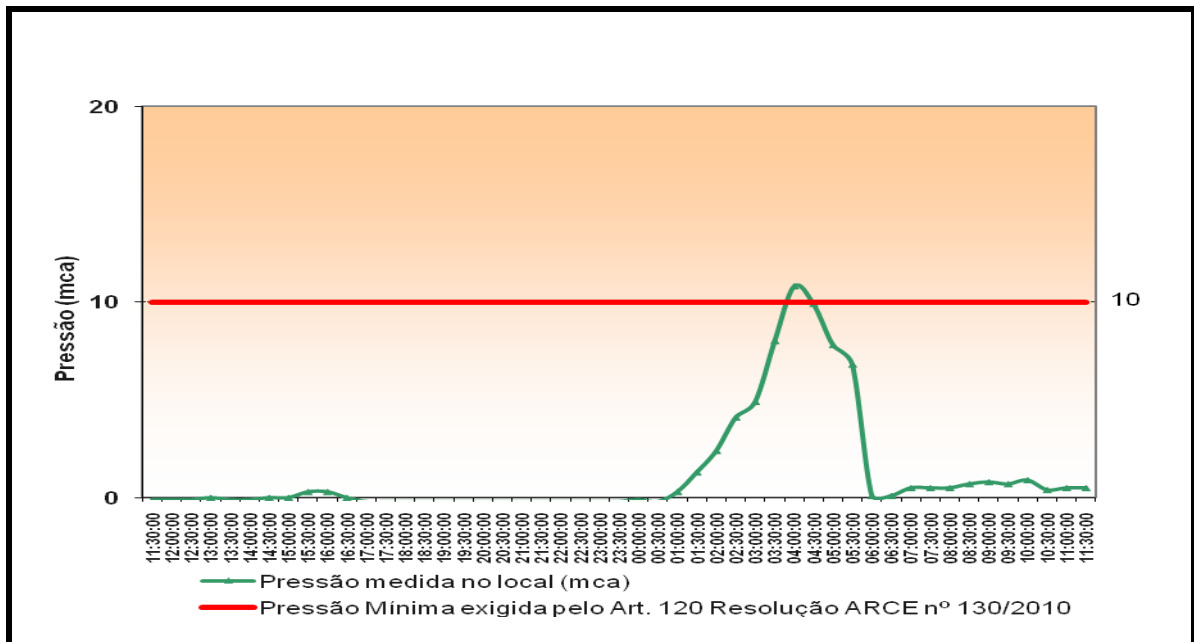
Gráfico 1 - Monitoramento da pressão com a instalação às 11:30 horas do dia 08/06/2015 e retirada às 11:30 horas do dia 09/06/2015, do aparelho *datalogger*, no endereço localizado na Travessa Demóstenes Martins, S/N.

- a. A ARCE realizou monitoramento da pressão contínua com a instalação do aparelho datalogger às 11:30 horas do dia 08/06/2015 e retirada às 11:30 horas do dia 09/06/2015, no endereço localizado na Travessa Demostenes Martins, S/N. Constatou-se descontinuidade neste endereço, ocasionado por manobra no sistema em virtude de exaustão do manancial (**Gráfico 1**). *

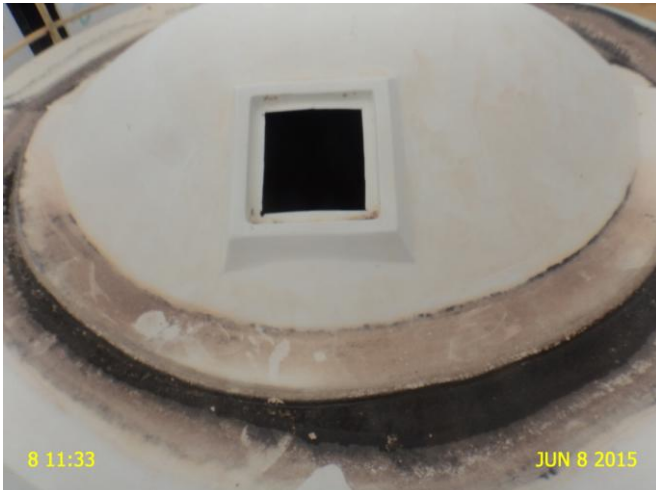
- a. Ocorre acúmulo de águas pluviais sobre as tampas dos filtros F-01, F-02 e F-03 (**Foto 1**; Anexo II – item 10);
- b. Não existem bombas reservas nas elevatórias de esgoto EEE-01, EEE-02, EEE-03 e EEE-04 (Anexo II – item 20);

Foto 1 - F-02: sem tampa de inspeção e acúmulo de água na cobertura.

- i. A tampa de inspeção do filtro F-02 não está fechada (**Foto 1**; Anexo II – item 11);
- j. Ocorre vazamento nos registros dos filtros F-01 e F-03 (**Foto 8**; Anexo II – item 12);

Determinação D1 – A CAGECE deve cumprir as normas técnicas e procedimentos estabelecidos para implantação de sistemas de abastecimento de água e de esgotamento sanitário, visando corrigir as não conformidades descritas na constatação C2.

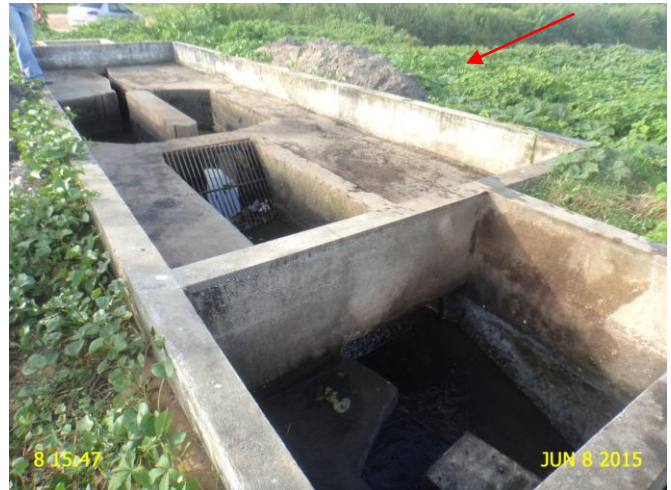
- d. Não existe iluminação na ETE São Gonçalo do Amarante (Anexo II – item 32);
- e. Não existem leitos de secagem na ETE São Gonçalo do Amarante (**Foto 2**; Anexo II – item 33);

Foto 2 - ETE: ausência de leitos de secagem.

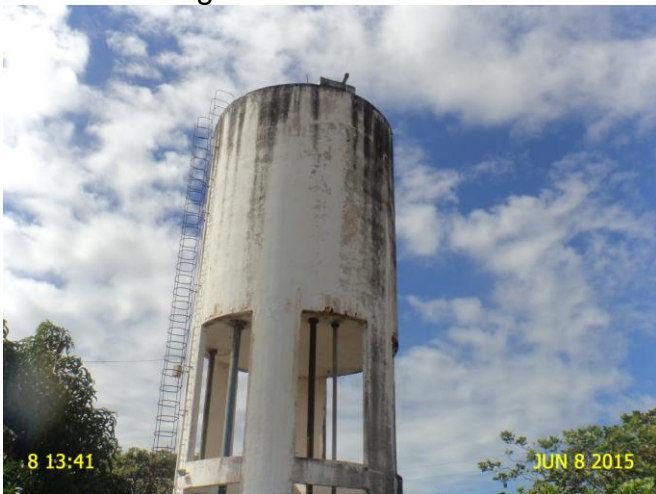
- f. Não existe guarda-corpo na laje de cobertura do REL-03 - São Gonçalo do Amarante (**Foto 3**; Anexo II – item 54);
- g. Não existe dispositivo de controle de nível nos reservatórios RAP-01 e REL-03 - São Gonçalo do Amarante (Anexo II – item 56);

Foto 3 - REL -03 (São Gonçalo do Amarante): ausência de identificação, pintura deteriorada e ausência de guarda-corpo na laje de cobertura.

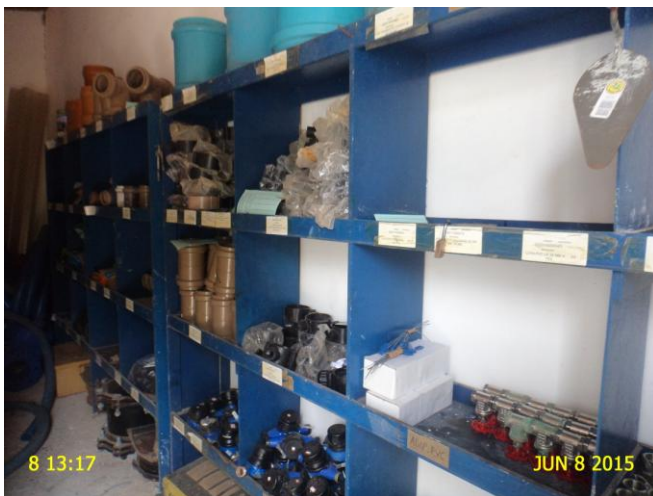
- Mar/15: vazamento (importante) na AAT durante 6 (seis) dias e descarga vazando com defeito (mês todo);
- d. Não existe extintor de incêndio no almoxarifado (**Foto 4**; Anexo II – item 3);

Foto 4 - Almojarifado: ausência de extintor de incêndio.

Determinação D2 – A CAGECE deve realizar operação e manutenção adequada das unidades integrantes dos sistemas de abastecimento de água e de esgotamento sanitário, visando corrigir as não conformidades descritas na constatação C3.

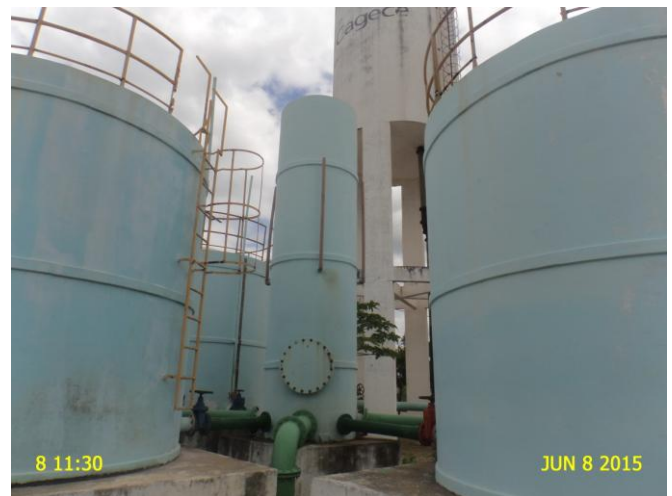
- e. As escadas dos filtros F-01, F-02 e F-03 estão com pintura deteriorada (Anexo II – item (**Foto 5**; Anexo II – item 7);
- f. Os filtros F-01, F-02 e F-03 estão com pintura deteriorada (**Foto 5**; Anexo II – item 8);

Foto 5 – Filtros F-01, F-02, F-03: pintura deteriorada no filtro e nas escadas.

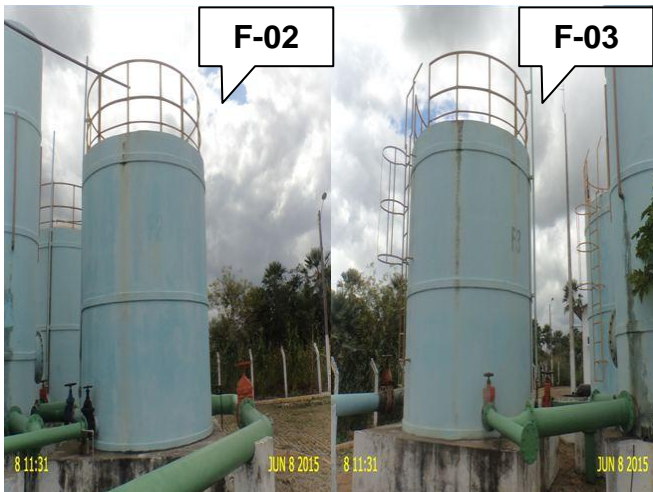
- g. Os filtros F-02 e F-03 estão com a identificação pouco visível (**Foto 6**; Anexo II – item 8);
- h. Os guarda-corpos dos filtros F-01, F-02 e F-03 estão em processo de corrosão (**Foto 7**; Anexo II – item 9);

Foto 6 – Filtros F-02 e F-03: identificação pouco visível.

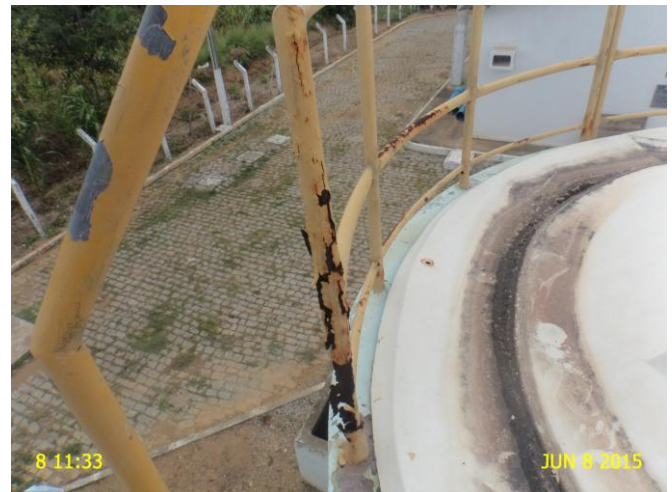
Foto 7 - Filtros: guarda-corpo em processo de corrosão.

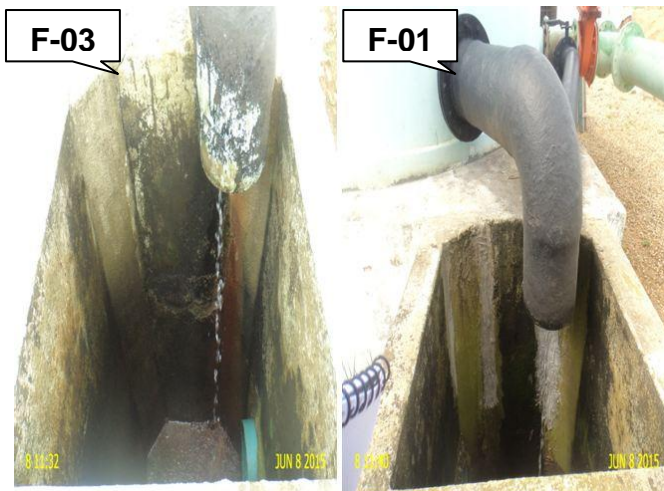
Foto 8 - F-01 e F-03: vazamento no registro.

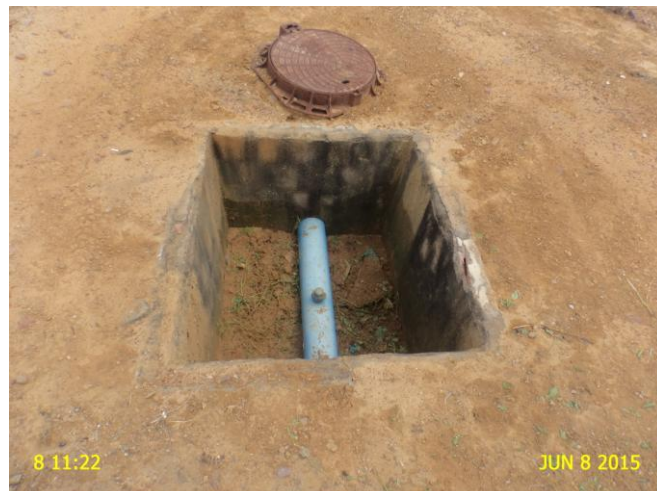
- k. O equipamento para análise de pH está com defeito (Anexo II – item 13);
- l. Na área da ETA há caixas de inspeção sem tampas ou grades protetoras (**Foto 9**; Anexo II – item 15);

Foto 9 - ETA: caixa do medidor proporcional sem tampa ou grade de proteção.

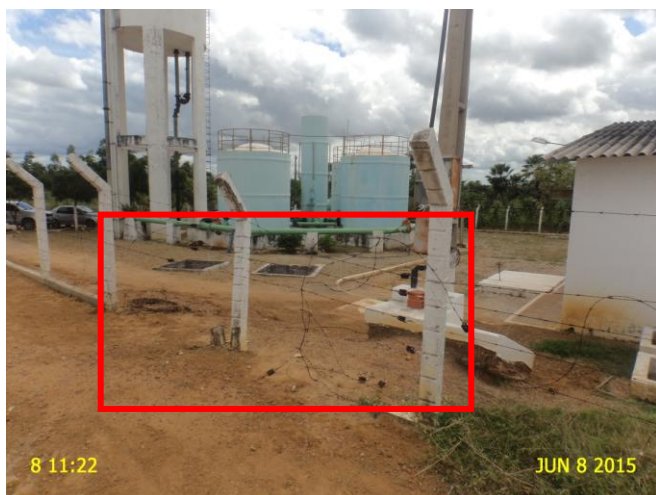
- m. A cerca de delimitação da área da ETA está danificada (**Foto 10**; Anexo II – item 16);

Foto 10 - ETA: cerca de delimitação danificada.

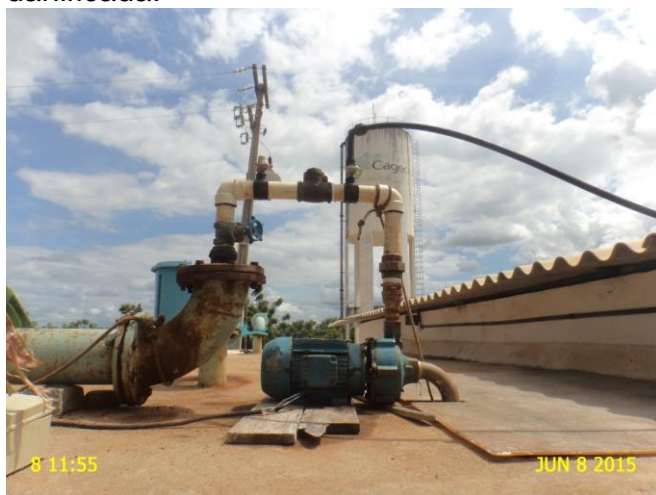
- n. As instalações elétricas na área da EEAT-04 estão inadequadas (**Foto 11**; Anexo II – item 18);
- o. A EEAT-03 (Catuana) não está adequadamente protegida (**Foto 12**; Anexo II – item 19);

Foto 12 - EEAT-03 (Catuana): sem proteção adequada.

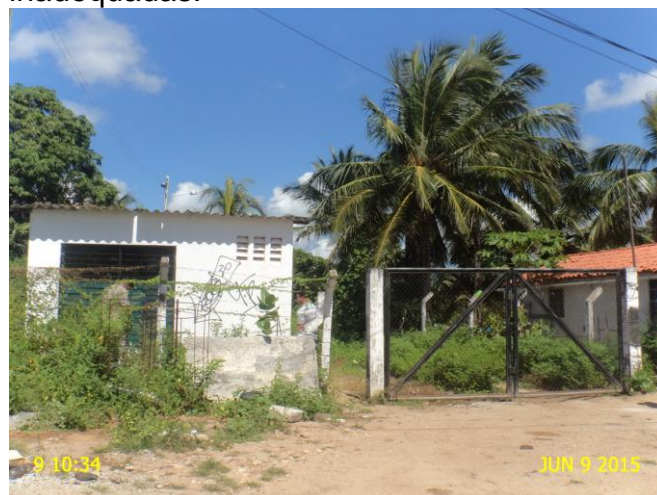
- p. A cerca de delimitação da área da EEE-02 está danificada (**Foto 13**; Anexo II – item 21);
- q. Os grupos geradores de energia elétrica das elevatórias EEE-01 e EEE-03 estão com defeito (Anexo II – item 22);

- r. A EEE-02 não está identificada (**Foto 13**; Anexo II – item 23);
- s. Os poços de sucção das elevatórias EEE-01, EEE-02, EEE-03, EEE-04 e EEE-05 Anacetaba não estão devidamente cobertos (**Foto 15**; Anexo II – item 24);

Foto 13 - EEE-02: sem identificação e cerca de delimitação danificada.

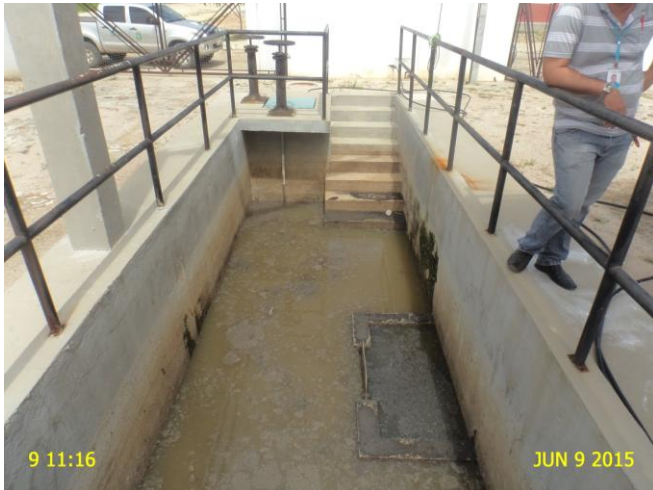
Foto 14 - EEE-05: gradeamento submerso.

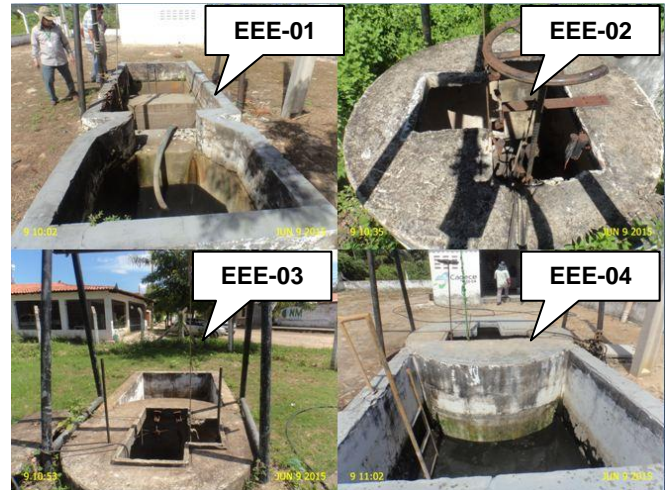
Foto 15 - EEE-01, EEE-02, EEE-03 e EEE-04: poços de sucção descobertos.

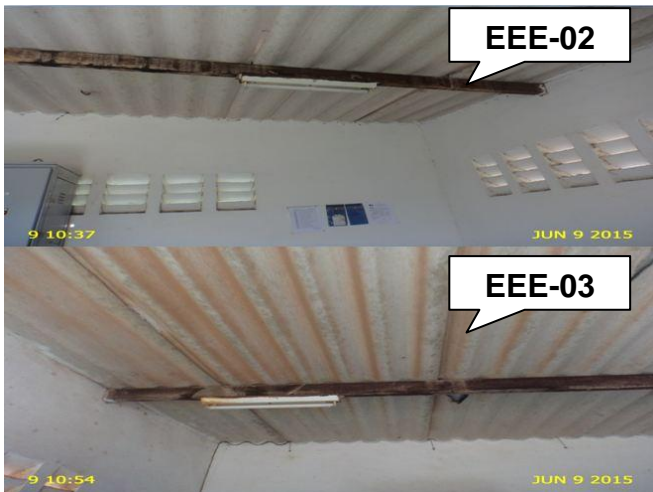
- t. A iluminação das elevatórias de esgoto EEE-02 e EEE-03 está com defeito (**Foto 16**; Anexo II – item 25);
- u. No dia da inspeção, a EEE-04 estava com o bombeamento paralisado (Anexo II – item 26);

Foto 16 - EEE-02 e EEE-03: iluminação com defeito.

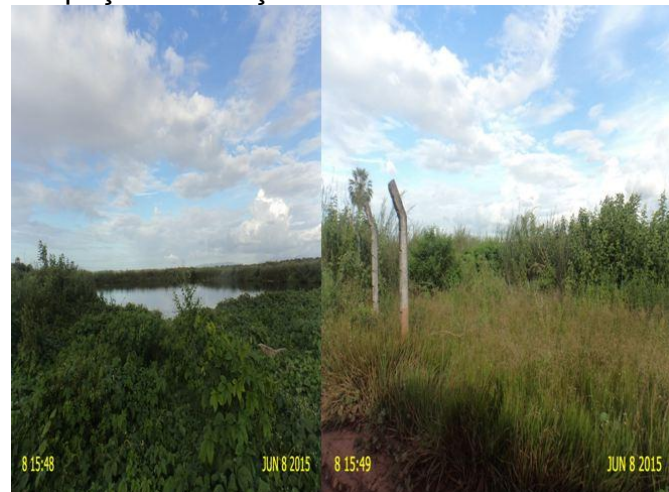
- v. Não há acesso às lagoas facultativas LF (2) e LF (3), nem às lagoas de maturação LM (1), LM (2) e LM (3) (**Foto 17**; Anexo II – item 27);
- w. A cerca de delimitação da área da ETE São Gonçalo do Amarante está danificada (**Foto 18**; Anexo II – item 30);

- x. A ETE São Gonçalo do Amarante não está identificada (**Foto 18**; Anexo II – item 31);
- y. Há vegetação excessiva em toda área da ETE São Gonçalo do Amarante, impedindo o acesso à área de descarga do efluente (**Foto 17**; Anexo II – item 35);

Foto 17 - ETE: lagoas LF (2), LF (3), LM (1), LM (2) e LM (3) sem acesso/ área tomada pela vegetação.

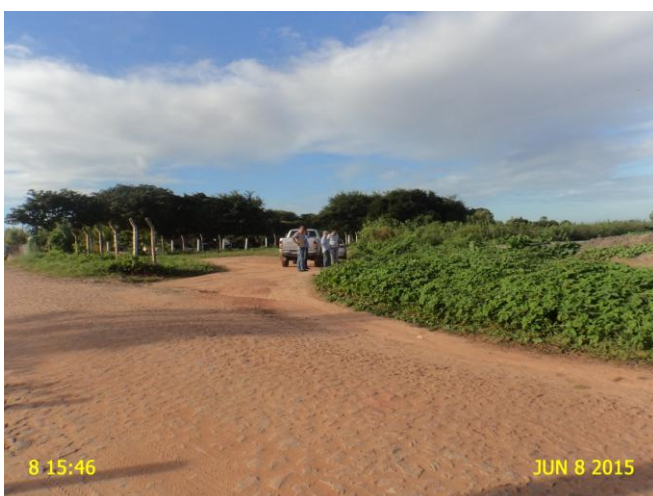
Foto 18 - ETE: ausência de identificação e cerca de delimitação danificada.

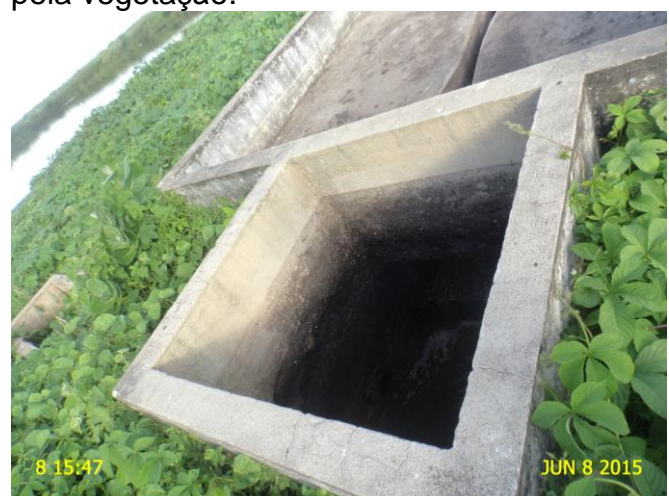
- z. Não existem manuais de operação e manutenção da ETE São Gonçalo do Amarante (Anexo II – item 36);
- aa. Há caixas de inspeção e passagem na área da ETE sem tampas (**Foto 19**; Anexo II – item 37);

Foto 19 - ETE: caixa de inspeção sem tampa ou grade de proteção.

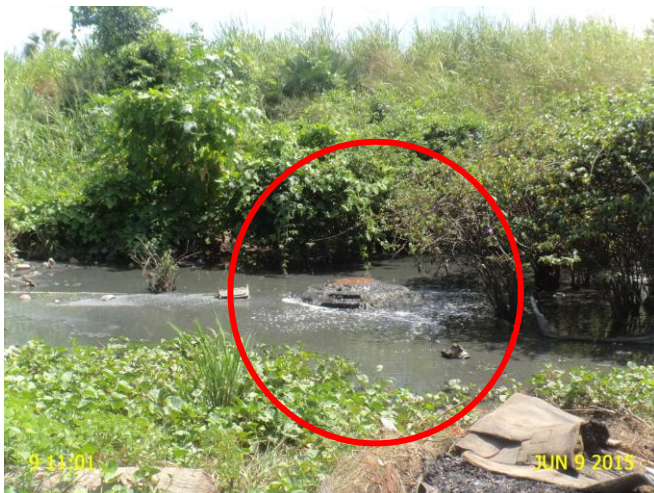
- bb. A ETE São Gonçalo do Amarante exala odores desagradáveis (Anexo II – item 38);
- cc. No dia da inspeção, o PV localizado ao lado da EEE-04 estava extravasando (**Foto 20**; Anexo II – item 44);

Foto 20 - RCE: extravasamento de esgoto no PV ao lado da EEE-04.

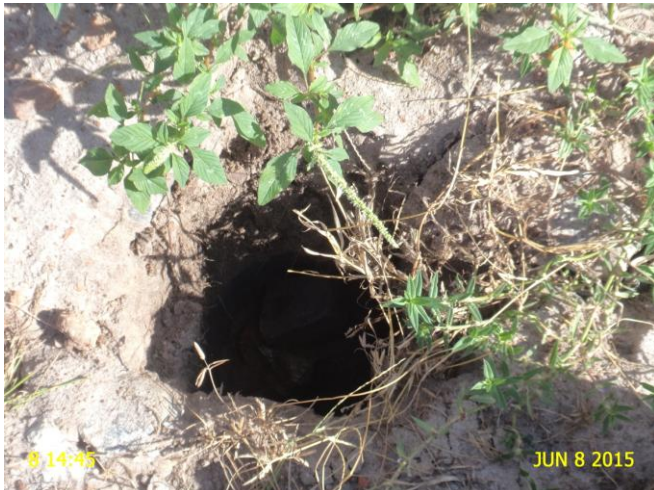
- está desatualizado (**Foto 21**; Anexo II – item 48);
- ff. Existe 1 (um) registro de descarga sem caixa na Rua Estevão Rafael Procópio (**Foto 22**; Anexo II – item 49);

Foto 22 - RDA: Registro de Descarga sem caixa na Rua Estevão Rafael Procópio.

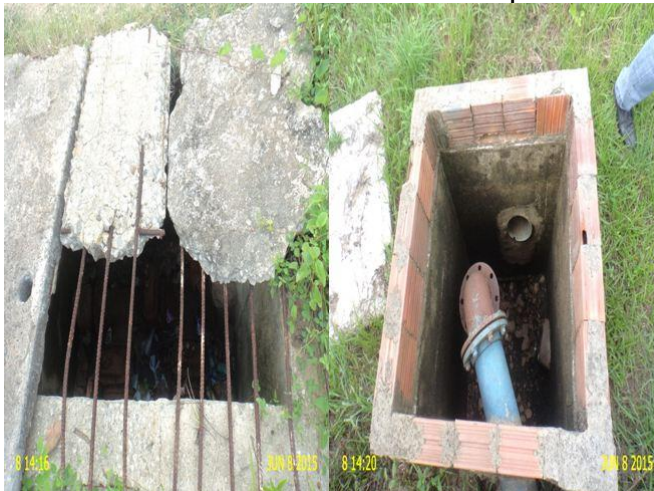
- gg. A tela de proteção da tubulação de ventilação do REN-01 está danificada (**Foto 23**; Anexo II – item 49);
- hh. Na área do REL-02 (Umarituba), a tampa da caixa do registro está danificada e a tampa da caixa de descarga de fundo está fora do local (**Foto 24**; Anexo II – item 50);

Foto 24 - REL-02 (Umarituba): caixas dos registros de descarga e da descarga de fundo com tampas danificadas e descobertas.

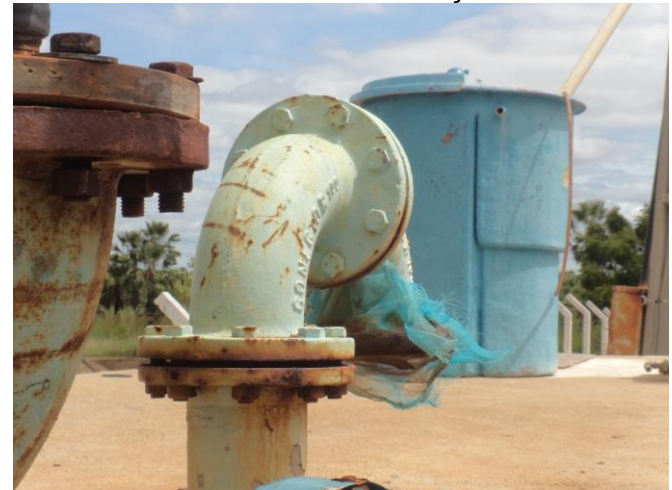
Foto 23 - REN-01: tubulação de ventilação com tela de proteção danificada.

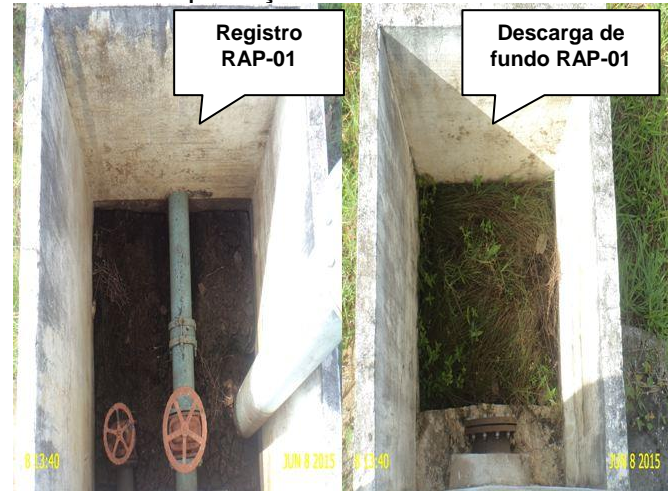
- ii. Na área do RAP-01 há caixas de inspeção sem tampa ou grade protetora (**Foto 25**; Anexo II – item 50);
- jj. Há rachaduras na estrutura do RAP-01 (**Foto 26**; Anexo II – item 51);

Foto 25 - RAP-01: caixas de inspeção sem tampa ou grade de proteção.

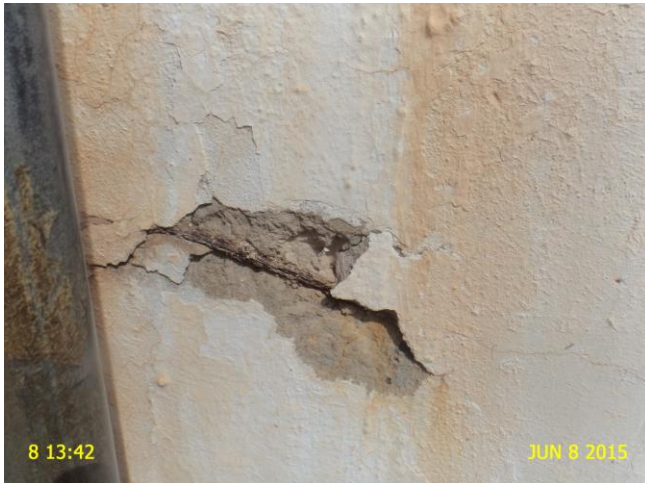
Foto 26 - RAP-01: rachaduras.

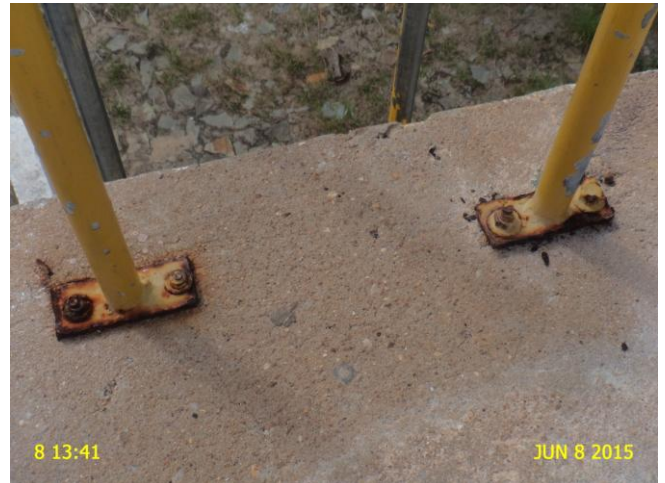
- kk. A escada de acesso do RAP-01 não está fixada na estrutura do reservatório (**Foto 27**; Anexo II – item 52);
- ll. Os guarda-corpos dos reservatórios REL-01 (ETA) e REL-02 (Umarituba) estão em processo de corrosão (**Foto 28, Foto 29** Anexo II – item 53);

Foto 27 - RAP-01: escada sem fixação na estrutura do reservatório.

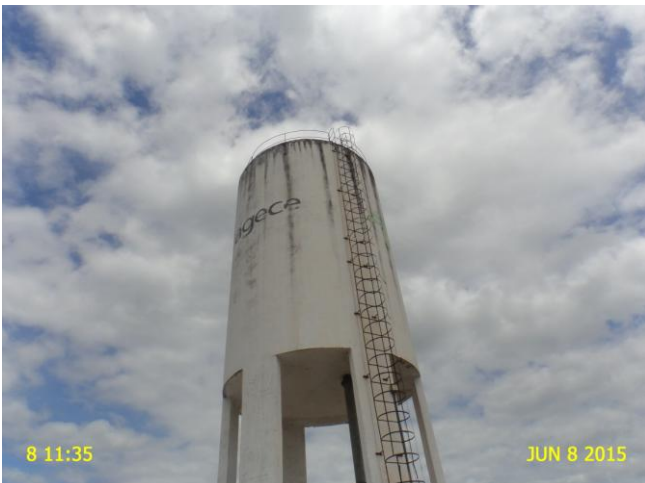
- tt. A tampa de inspeção do RSE-01 não garante vedação (**Foto 34**);*
- uu. As escadas de acesso dos reservatórios REL-01 (ETA), REL-02 (Umarituba) e REL-03 (São Gonçalo do Amarante) estão em processo de corrosão (**Foto 28, Foto 29 e Foto 30**); *

- vv. Os reservatórios REN-01, RSE-01, REL-01 (ETA), REL-02 (Umarituba) e REL-03 (São Gonçalo do Amarante) não estão identificados (**Foto 28, Foto 29 e Foto 30**); *
- ww. Nos reservatórios REN-01, RSE-01, REL-01 (ETA), REL-02 (Umarituba), REL-03 (São Gonçalo do Amarante) e RAP-01 estão com a pintura deteriorada (**Foto 28, Foto 29 e Foto 30**);*
- xx. Há armaduras expostas nos reservatórios REL-01 (ETA) e REL-03 (São Gonçalo do Amarante);*

Foto 28 - REL-01: guarda corpo e escada em corrosão, pintura deteriorada e sem identificação.

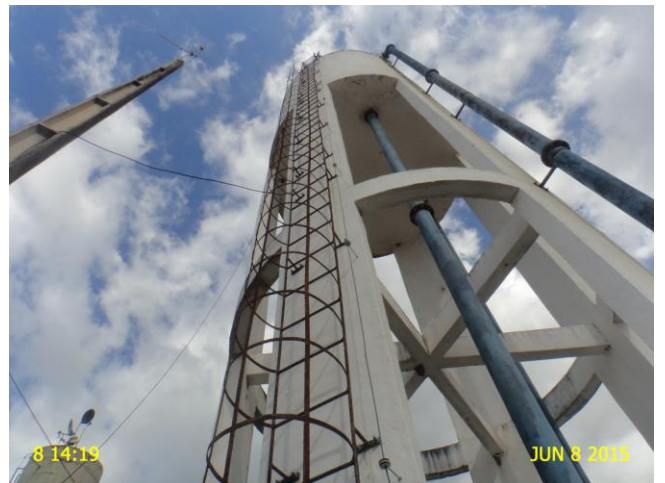
Foto 29 - REL-02: guarda corpo e escada em corrosão, pintura deteriorada e sem identificação.

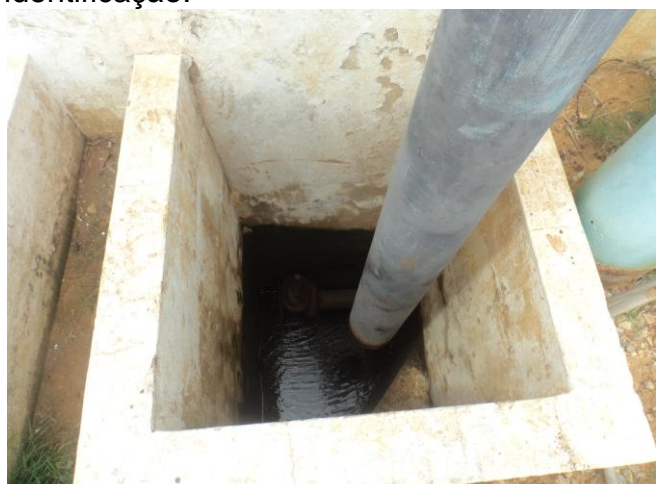
- oo. As instalações elétricas do para-raio do REL-03 (São Gonçalo do Amarante) estão inadequadas (**Foto 30**; Anexo II – item 57);
- pp. Ocorre vazamento no registro de descarga de fundo do RSE-01 (**Foto 31**; Anexo II – item 58);

Foto 31 - RSE-01: vazamento no registro de descarga de fundo.

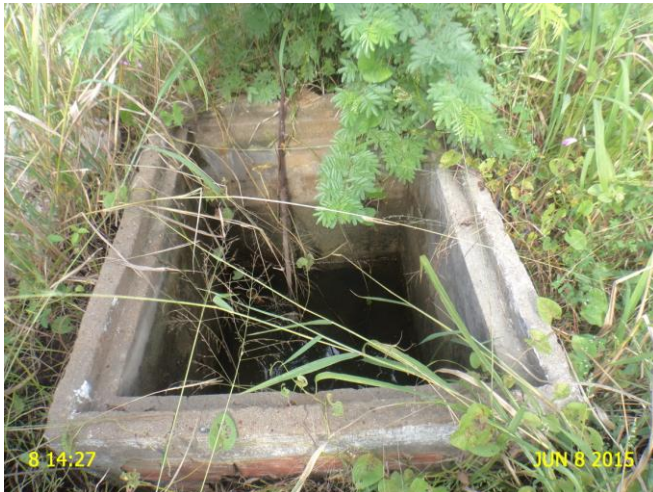
- c. Segundo os RECOPs, dos meses de nov/14 a abr/15 foi registrada a seguinte ocorrência operacional, no período da fiscalização constatou-se que o problema persiste (**Foto 32**; Anexo II – item 2):

- qq. Na AAT há um registro de descarga sem tampa (**Foto 32**);*
- rr. Não existe identificação na EEAB-01 (**Foto 33**).*
- ss. Não existe identificação das elevatórias EEAT-01, EEAT-02 e EEAT-03 (Catuana) (**Foto 33**);*

Foto 32 - AAT: registro de descarga sem tampa e com vazamento.

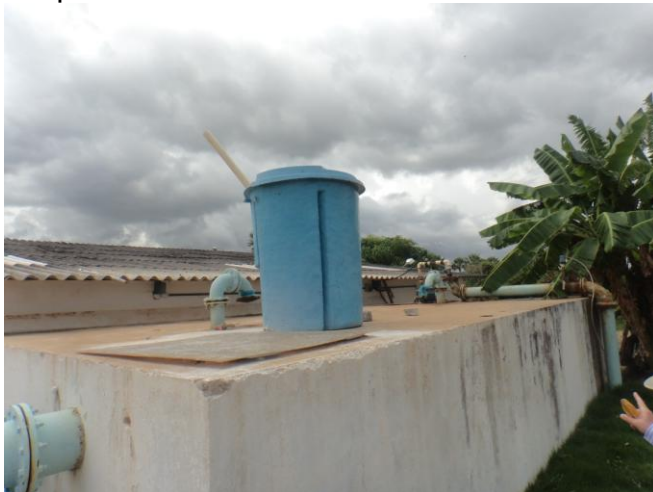
Foto 34 - RSE-01: tampa de inspeção sem vedação.

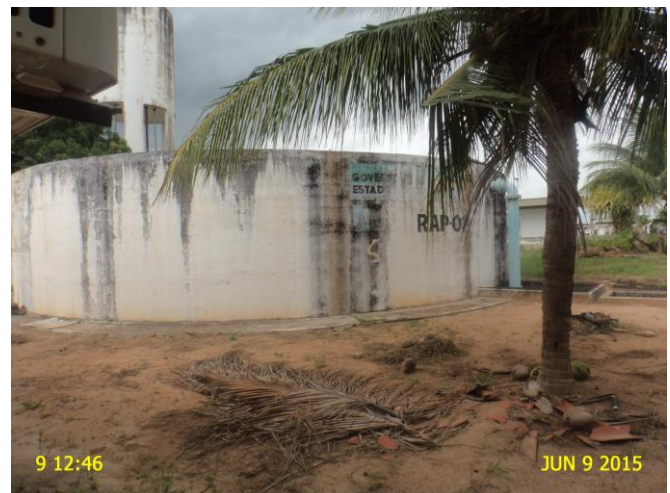
- a. Não existe registro de ocorrências operacionais da ETE São Gonçalo do Amarante (Anexo II – item 29);
- b. As identificações das elevatórias EEAT-03 (Catuana) e da EEAT-04 estão trocadas no CROQUI (**Foto 36**; Anexo II – item 39);
- c. A identificação do RAP-01 está diferente do CROQUI (**Foto 37**; Anexo II – item 39);
- d. Não existe cadastro técnico atualizado da Rede Coletora de Esgoto da Sede de São Gonçalo do Amarante (Anexo II – item 45);
- e. Não existe registro de ocorrências operacionais na Rede Coletora de Esgoto da Sede de São Gonçalo do Amarante (Anexo II – item 46);

Foto 37 - RAP-01: identificação divergente no CROQUI.

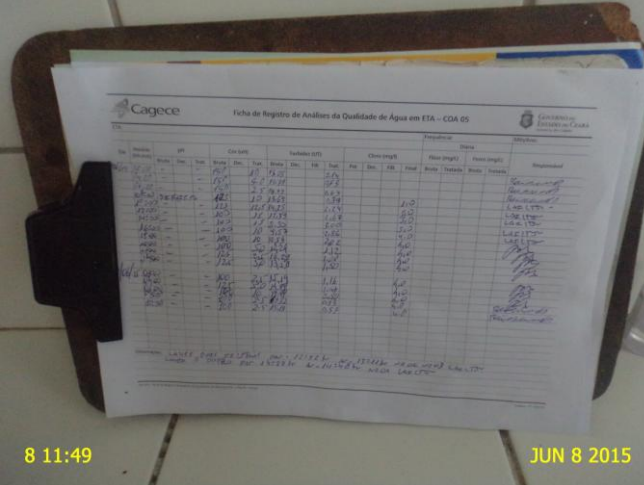
Foto 38 - Ficha de Registro de Análise da Qualidade de Água em ETA.

- a. Segundo a “Ficha de Registro de Análise da Qualidade de Água em ETA”, o parâmetro turbidez apresentou resultados fora dos padrões estabelecidos pela Portaria MS 2.914/2011 (**Foto 38**; Anexo II – item 14);

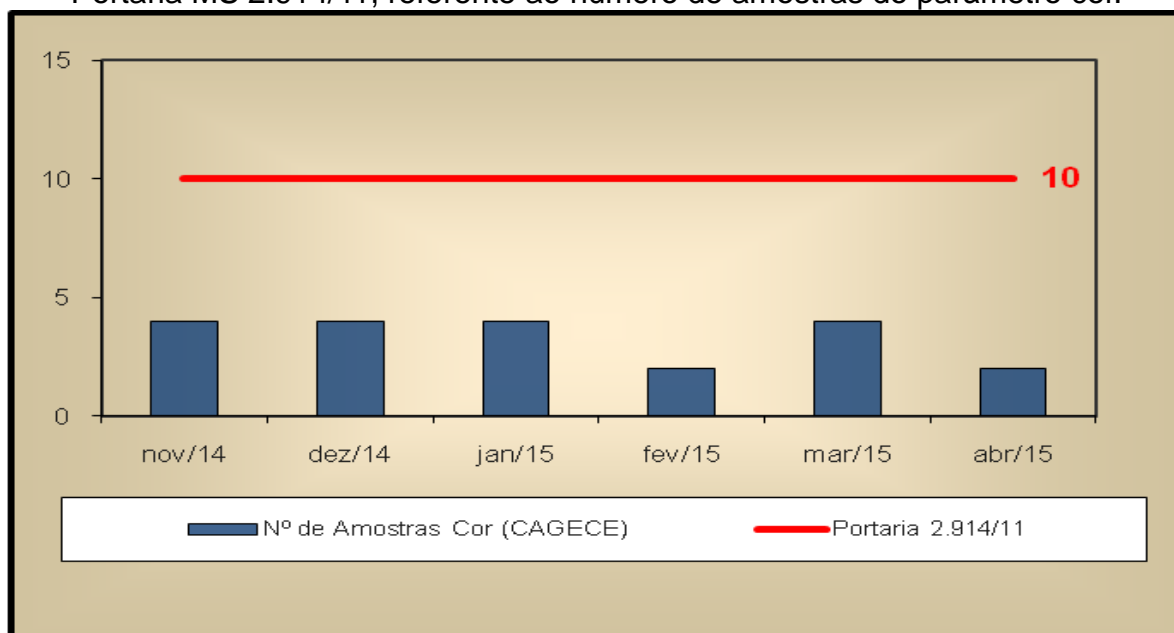
- a. A quantidade de amostras de controle dos parâmetros cor, turbidez, cloro residual livre e bacteriológicos coletadas na rede de distribuição do SAA da Localidade de Umarituba (São Gonçalo do Amarante) no período de novembro/2014 a abril/2015 não atendeu ao mínimo estabelecido pela Portaria MS 2.914/11 (Anexo II – item 41; Anexo IV – **Gráfico 3**; **Gráfico 5**);

Gráfico 3 - Avaliação do Monitoramento da Qualidade da água tratada realizado pela CAGECE na rede de distribuição do SAA da Localidade de Umarituba (São Gonçalo do Amarante), no período de novembro/2014 a abril/2015 conforme Portaria MS 2.914/11, referente ao número de amostras do parâmetro cor.

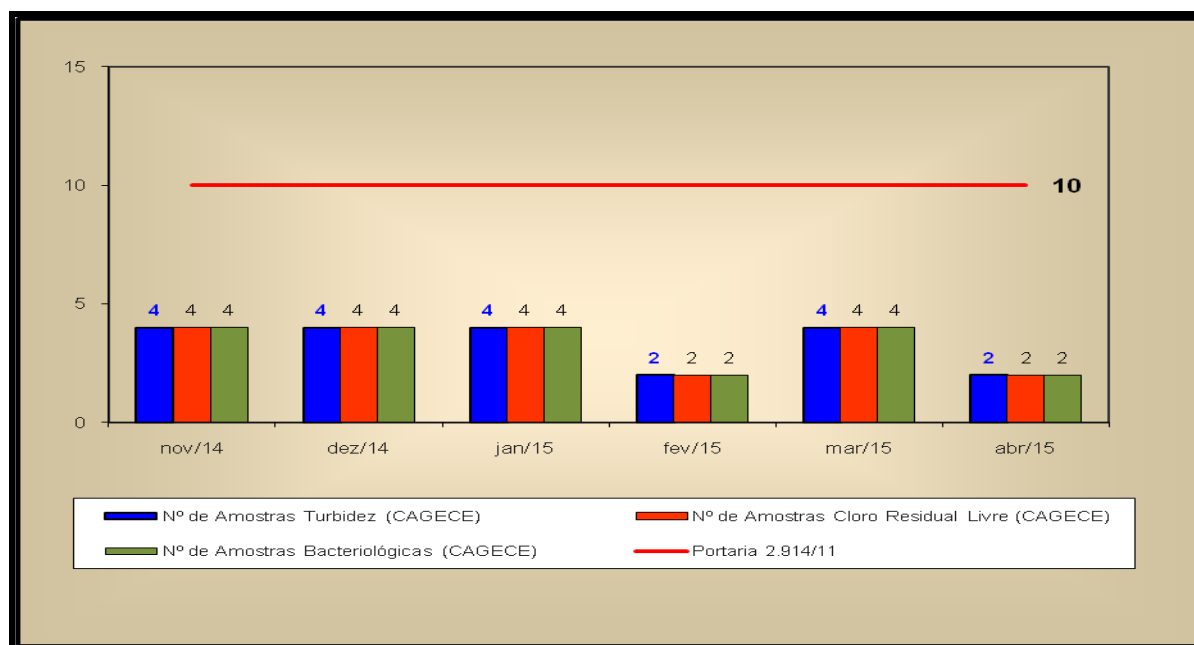
Gráfico 5 - Avaliação do Monitoramento da Qualidade da água tratada realizada pela CAGECE na rede de distribuição do SAA da Localidade de Umarituba (São Gonçalo do Amarante), no período de novembro/2014 a abril/2015 conforme Portaria MS 2.914/11, com relação ao número de amostras dos exames bacteriológicos, cloro residual livre e turbidez.

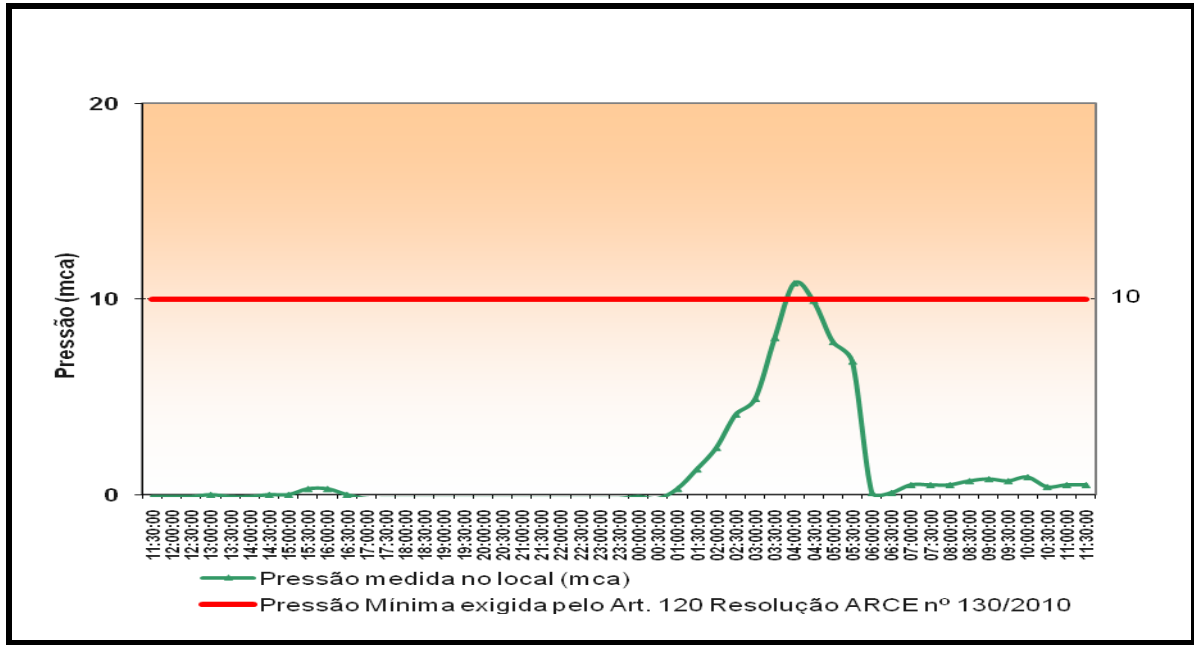
Gráfico 1 - Monitoramento da pressão com a instalação às 11:30 horas do dia 08/06/2015 e retirada às 11:30 horas do dia 09/06/2015, do aparelho *datalogger*, no endereço localizado na Travessa Demóstenes Martins, S/N.

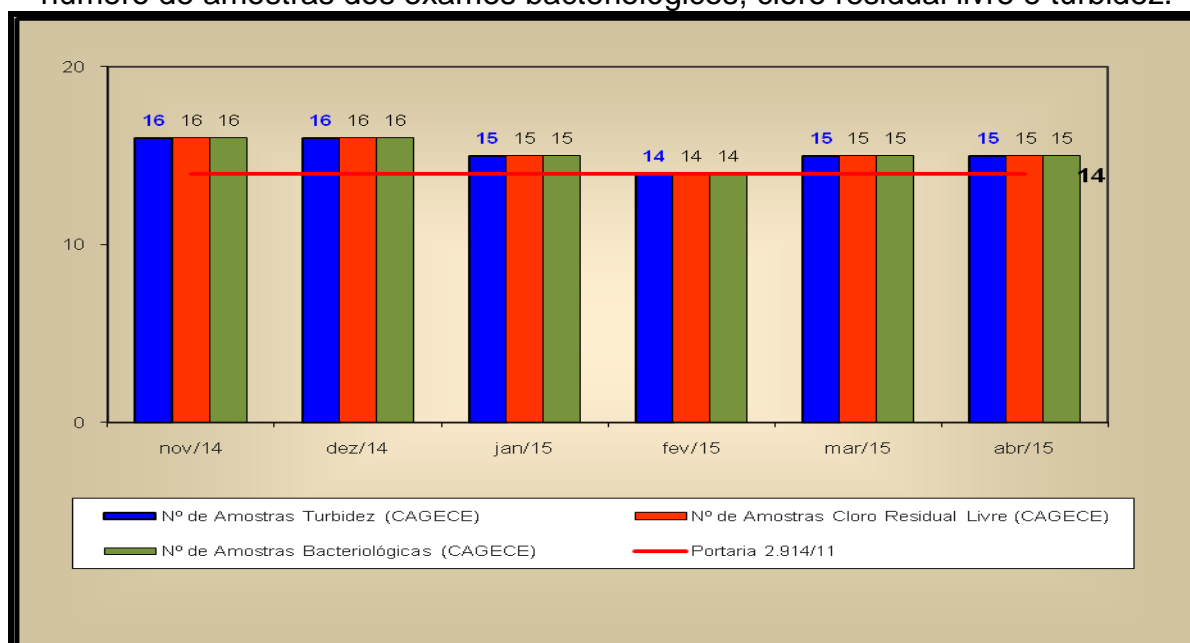
Gráfico 4 - Avaliação do Monitoramento da Qualidade da água tratada realizada pela CAGECE na rede de distribuição do SAA de São Gonçalo do Amarante (sede), no período de novembro/2014 a abril/2015 conforme Portaria MS 2.914/11, com relação ao número de amostras dos exames bacteriológicos, cloro residual livre e turbidez.

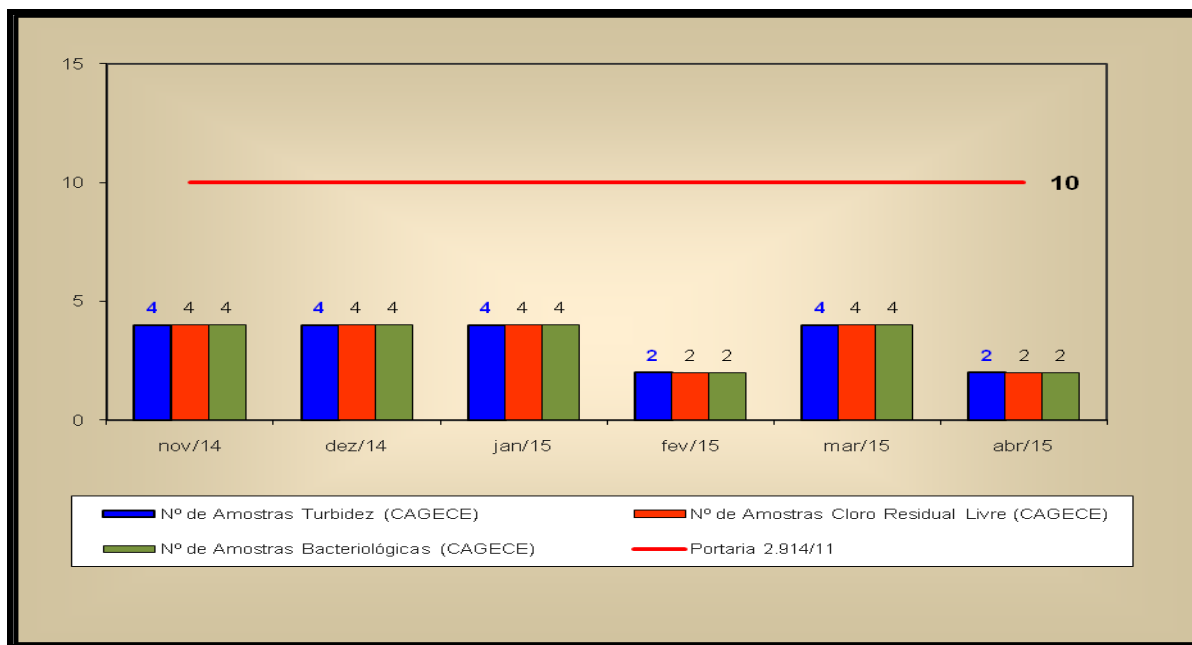
Gráfico 5 - Avaliação do Monitoramento da Qualidade da água tratada realizada pela CAGECE na rede de distribuição do SAA da Localidade de Umarituba (São Gonçalo do Amarante), no período de novembro/2014 a abril/2015 conforme Portaria MS 2.914/11, com relação ao número de amostras dos exames bacteriológicos, cloro residual livre e turbidez.
