**RELATÓRIO DE FISCALIZAÇÃO
RF/CSB/0036/2015**

**Assunto: Fiscalização dos Sistemas de
Abastecimento de Água e de Esgotamento Sanitário
da Localidade de Pecém do Município de São
Gonçalo do Amarante**

COORDENADORIA DE SANEAMENTO BÁSICO

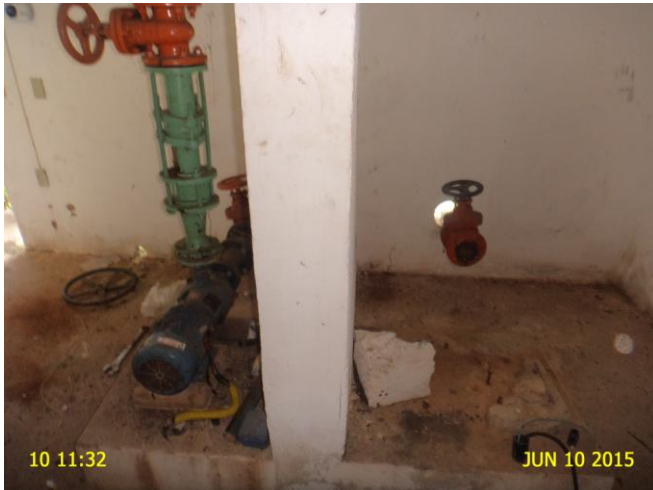
- a. Não existe bomba reserva na EEAT-02 (**Foto 1**; Anexo II – item 17);
- b. Não existe horímetro instalado no Quadro de Comando da EEAT-02 (**Foto 2**; Anexo II – item 18);

Foto 1 - EEAT-02: ausência de bomba reserva.

Determinação D1 – A CAGECE deve cumprir as normas técnicas e procedimentos estabelecidos para a implantação das instalações dos sistemas de abastecimento de água e de esgotamento sanitário, visando corrigir as não conformidades descritas na constatação C1.

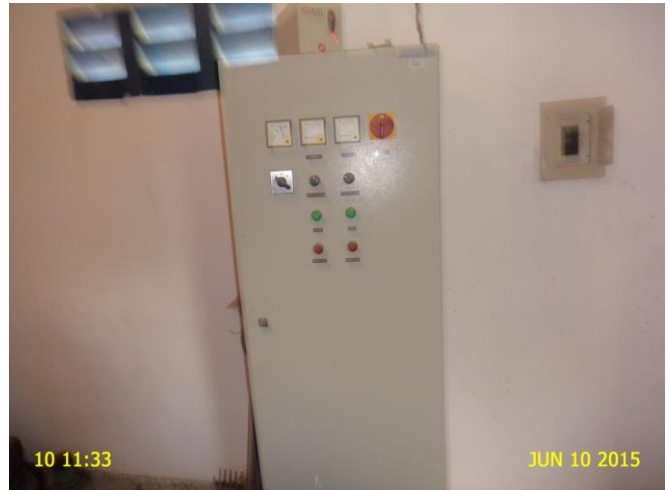
Foto 2 - EEAT-02: Quadro de Comando sem horímetro.

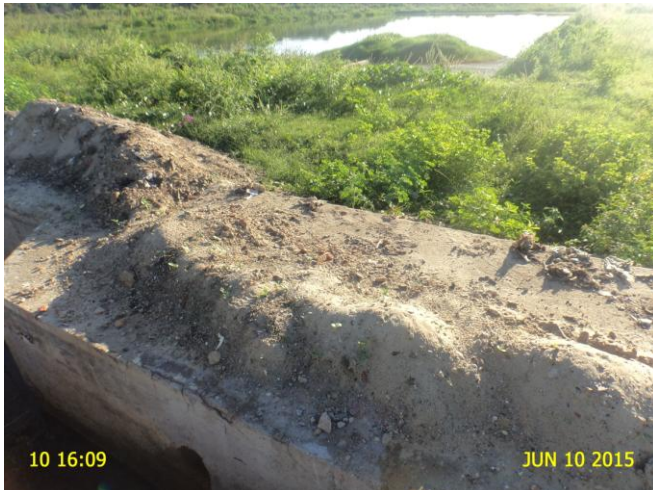
- e. Não existe iluminação na área da ETE (Anexo II – item 32);
- f. Não existem leitos de secagem na área da ETE (**Foto 3**; Anexo II – item 33);
- g. Não existe cerca ou muro de delimitação na área do REL-01 (**Foto 5**; Anexo II – item 57);

Foto 3 - ETE: ausência de leitos de secagem.

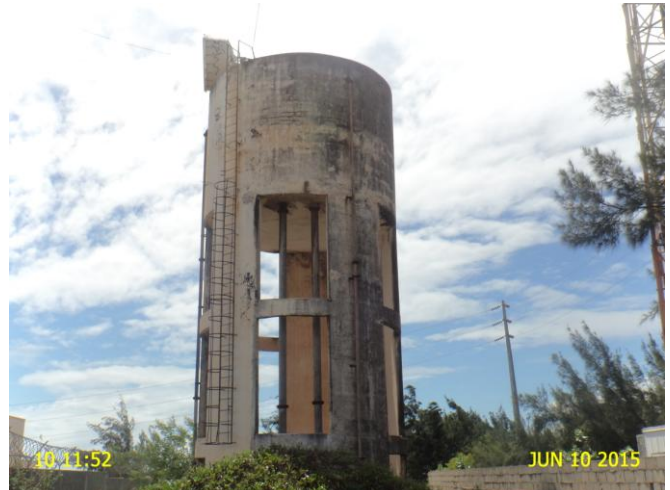
- h. Não existe guarda corpo na laje de cobertura do REL-01 (**Foto 4**; Anexo II – item 59);
- i. Não existem dispositivos de medição de nível nos reservatórios REL-01, RAP-02 e RAP-03 (Anexo II – item 61);

Foto 4 - REL-01: pintura deteriorada, sem identificação, escada em corrosão, ausência de guarda-corpo.

- ll. Ocorre acúmulo de lixo na área dos reservatórios RAP-02 e RAP-03 (**Foto 37**; Anexo II item 54);
- mm. Os reservatórios RAP-01, RAP-02, RAP-03 e REL-01 estão com pintura deteriorada (**Foto 4, Foto 38, Foto 39 e Foto 40**; Anexo II – item 55);

- nn. Os reservatórios RAP-01, RAP-02, RAP-03 e REL-01 não estão identificados (**Foto 4, Foto 38, Foto 40**; Anexo II – item 55);
- oo. O tubo extravasor do RAP-01 está em processo de corrosão (**Foto 41**; Anexo II – item 55);

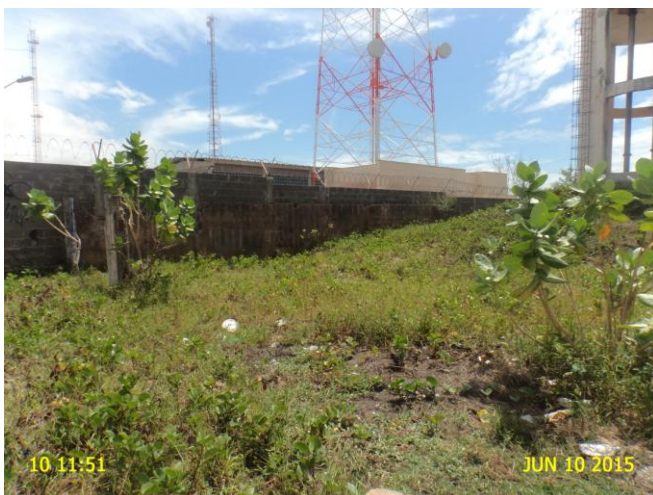
Foto 5 - REL-01: área sem cerca ou muro de delimitação.

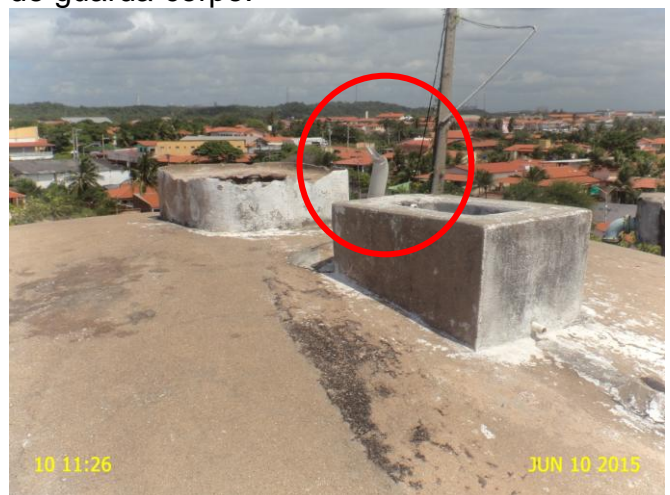
- j. Não existem dispositivos de controle de nível nos reservatórios RAP-01, RAP-02 e RAP-03 (Anexo II – item 61);
- k. A tubulação de ventilação do RAP-02 é inadequada (**Foto 6**; Anexo li – item 63);

Foto 6 - RAP-02: tubulação de ventilação inadequada e ausência de tampa.

- hh. Não existe tela de proteção na tubulação de ventilação do RAP-03 (**Foto 33**; Anexo II – item 51);
- ii. As tampas de inspeção dos reservatórios RAP-01 e RAP-02 não garantem a vedação (**Foto 6 e Foto 34** ; Anexo II – item 52);

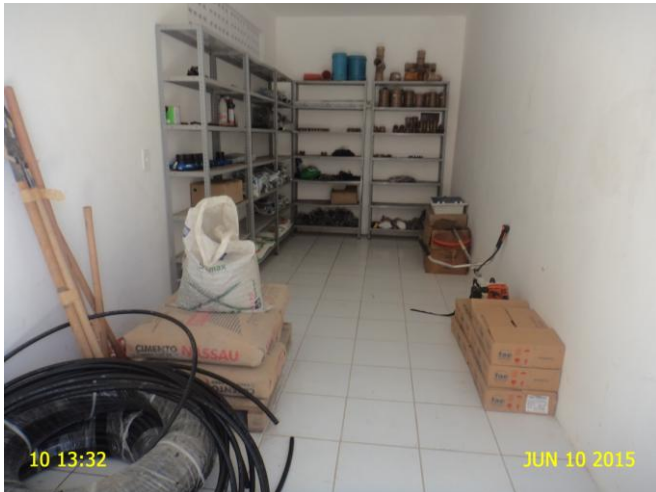
- c. Não existe extintor de incêndio no almoxarifado (**Foto 7**; Anexo II – item 5);
- d. No escritório, o aparelho telefônico está com defeito (Anexo II – item 6);

Foto 7 - Almoxarifado: sem extintor de incêndio.

Determinação D2 – A CAGECE deve realizar operação e manutenção adequada das unidades integrantes dos sistemas de abastecimento de água e de esgotamento sanitário, visando corrigir as não conformidades descritas na constatação C2.

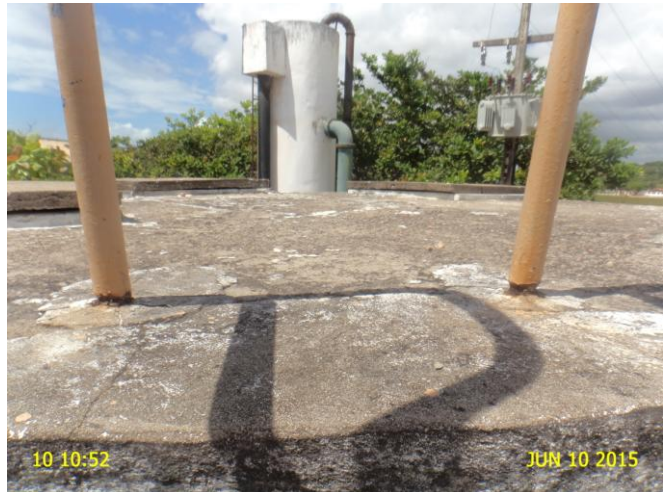
- e. A escada do filtro F-01 não está fixada em sua estrutura (**Foto 8**; Anexo II – item 9);
- f. Os filtros F-01, F-02 e F-03 estão com pintura deteriorada (**Foto 9****Foto 10**; Anexo II – item 10);

Foto 8 - F-01: escada sem fixação na estrutura do filtro.

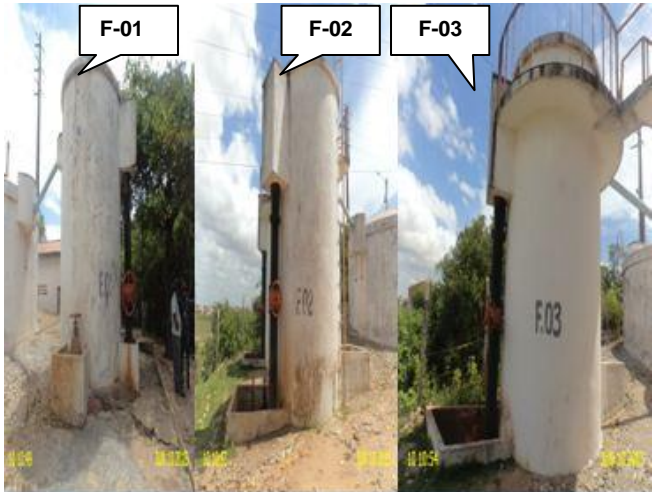
Foto 9 - F-01, F-02 e F-03: pintura deteriorada.

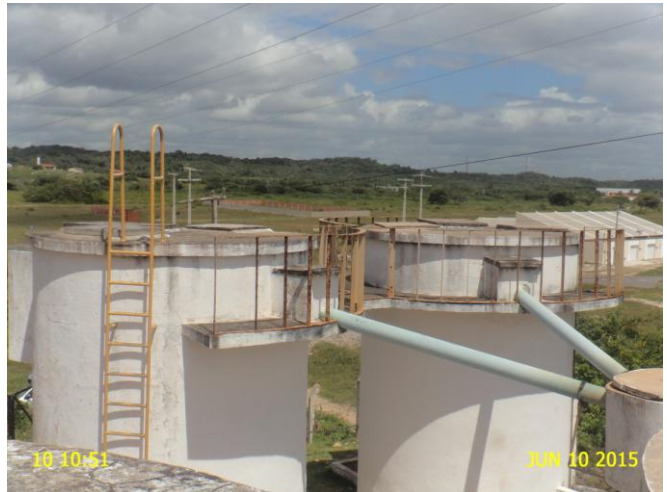
- g. Os guarda-corpos dos filtros F-02 e F-03 estão em processo de corrosão (**Foto 10**; Anexo II – item 11);
- h. Ocorre vazamento nos registros dos filtros F-02 e F-03 (**Foto 11**; Anexo II – item 12);

Foto 10 - F-02 e F-03: guarda corpo em processo de corrosão.

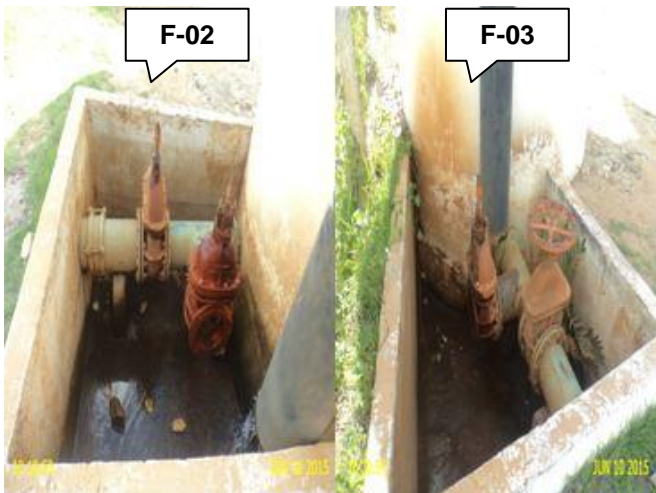
Foto 11 - F-02 e F-03: vazamento nos registros.

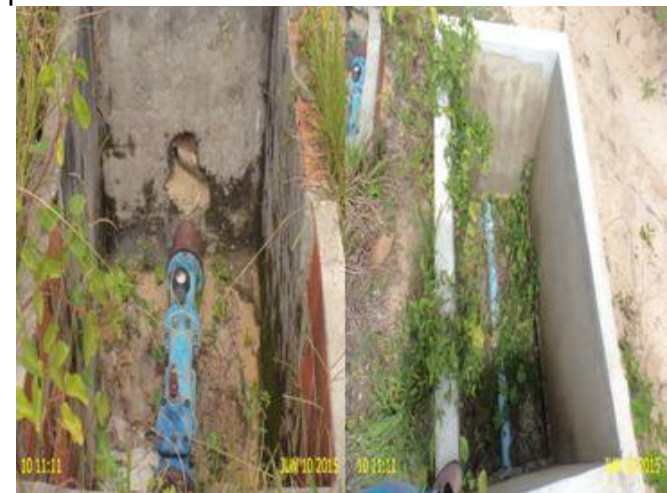
- i. Há caixas de inspeção sem tampas ou grades de proteção na área da ETA (**Foto 12**; Anexo II – item 13);
- j. O portão da área da ETA está danificado (**Foto 13**; Anexo II – item 14);

Foto 12 - ETA: caixas sem tampa ou caixa de proteção.

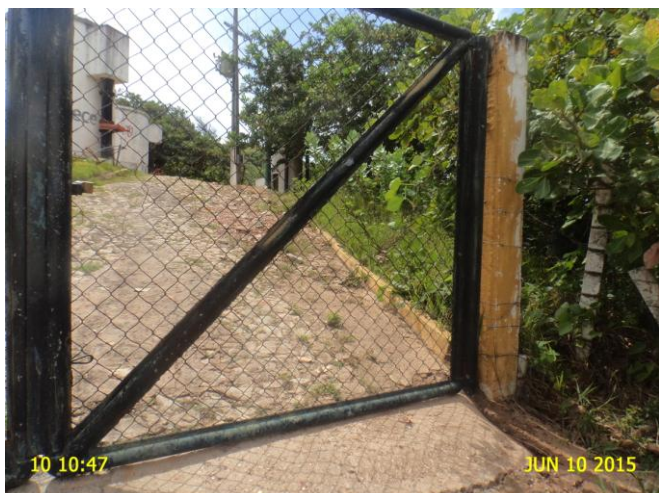
Foto 13 - ETA: portão danificado.

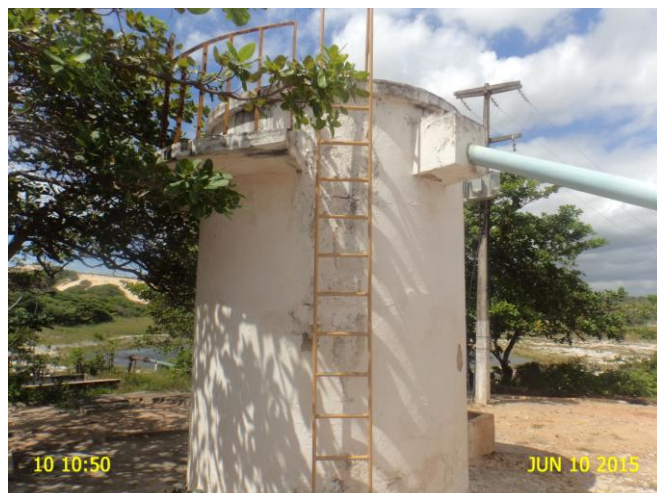
- k. A Torre de Nível está com pintura deteriorada e a escada e guarda corpo estão em processo de corrosão (**Foto 14**; Anexo II – item 16);
- l. Na ETA, os leitos de secagem estão desativados (**Foto 15**; Anexo II – item 16);

Foto 14 - Torre de Nível: pintura deteriorada, escada e guarda corpo em processo de corrosão.

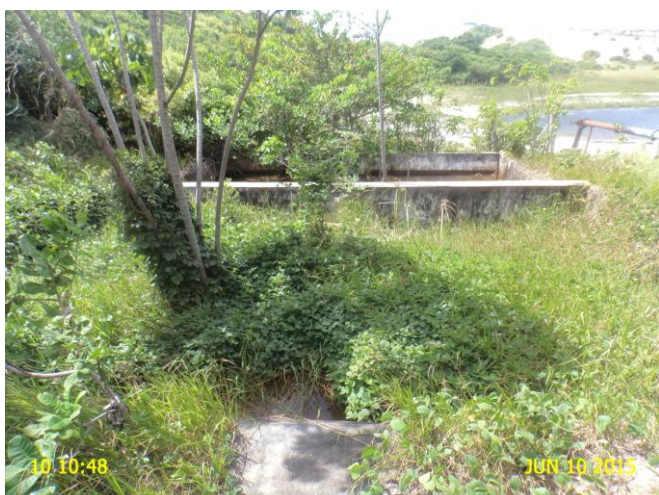
Foto 15 - ETA: os leitos de secagem estão desativados.

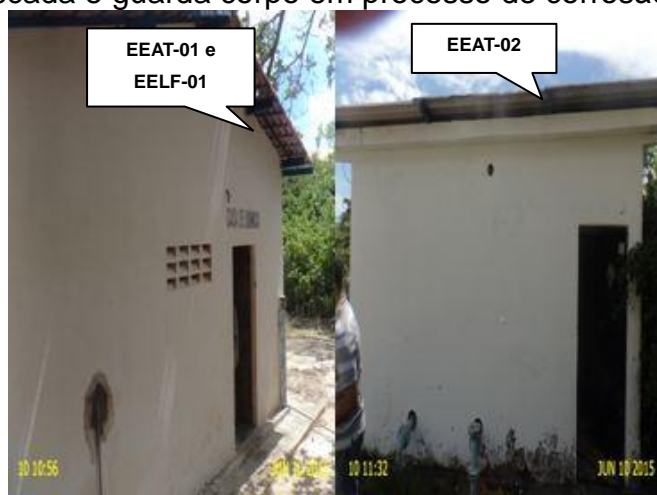
- m. Não existe identificação nas elevatórias de água EEAT-01, EELF-01 e EEAT-02 (**Foto 16**; Anexo II – item 19);
- n. A identificação da EERD-01 está com pouca visibilidade (**Foto 17**; Anexo II – item 19);

Foto 16 - EEAT-01, EELF-01 e EELF-02: ausência de identificação.

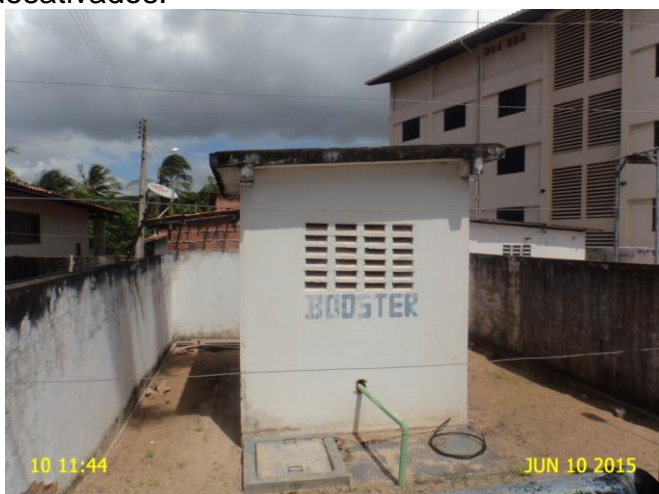
Foto 17 - EER-01: identificação pouco visível.

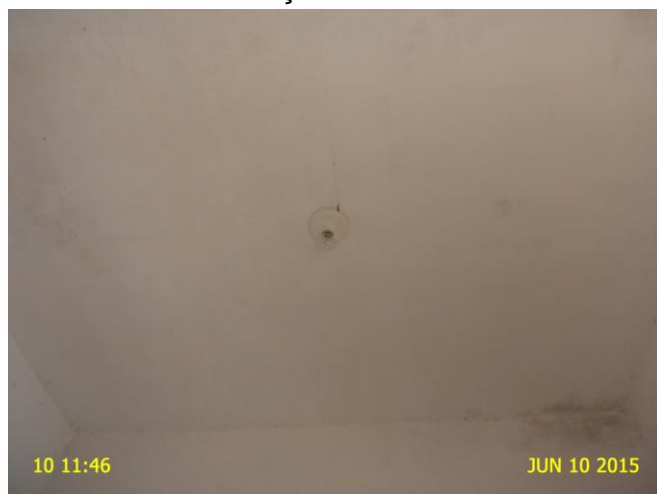
- o. A iluminação da EERD-01 não está funcionando (**Foto 18**; Anexo II – item 20);
- p. O portão de acesso à área da EEE-02 está danificado (**Foto 19**; Anexo II – item 22);

Foto 18 - EERD-01: iluminação com defeito.

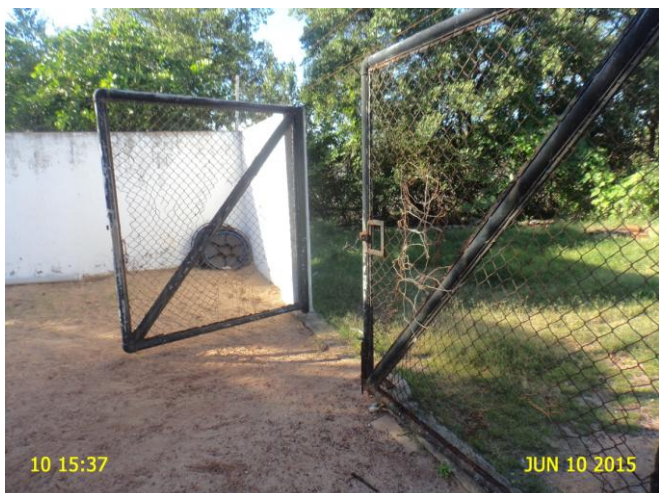
Foto 19 - EEE-02: portão danificado.

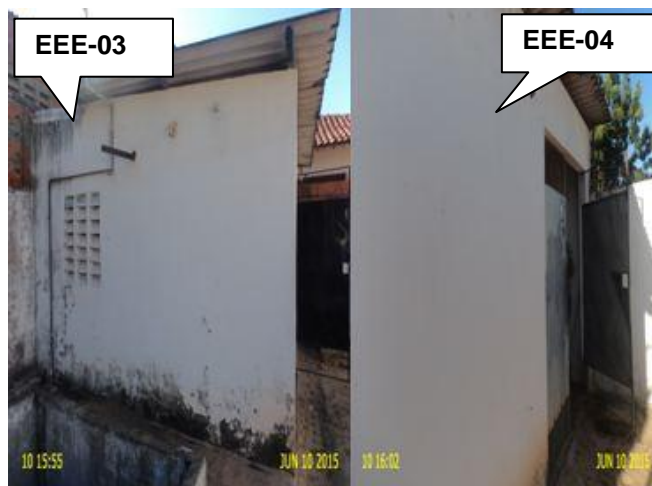
- q. Os grupos geradores de energia elétrica das elevatórias de esgoto EEE-01, EEE-02, EEE-03 e EEE-04 estão com defeito (Anexo II – item 23);
- r. Não existe identificação nas elevatórias de esgoto EEE-03 e EEE-04 (**Foto 20**; Anexo II item 24);

Foto 20 - EEE-03 e EEE-04: ausência de identificação.

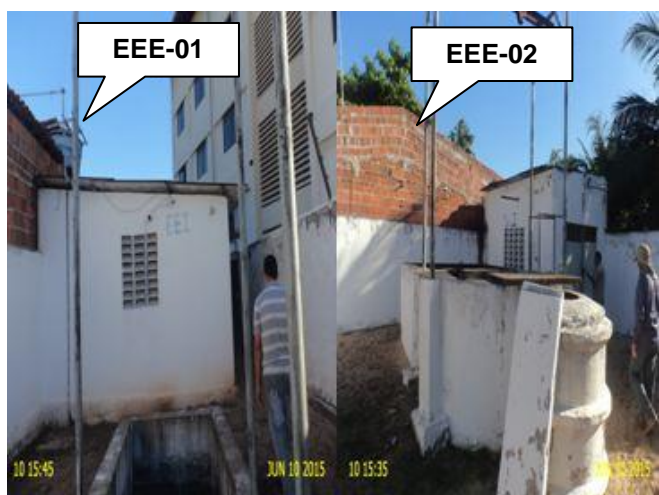
- s. As elevatórias de esgoto EEE-01 e EEE-02 estão com a identificação pouco visível (**Foto 21**; Anexo II – item 24);
- t. O cesto da EEE-02 não está no local (**Foto 22**; Anexo II – item 25);

Foto 21 - EEE-01 e EEE-02: identificação pouco visível.

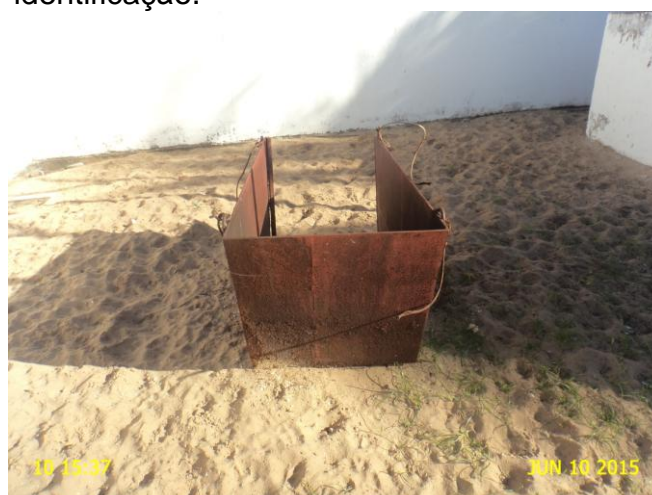
Foto 22 - EEE-02: cesto fora do local.

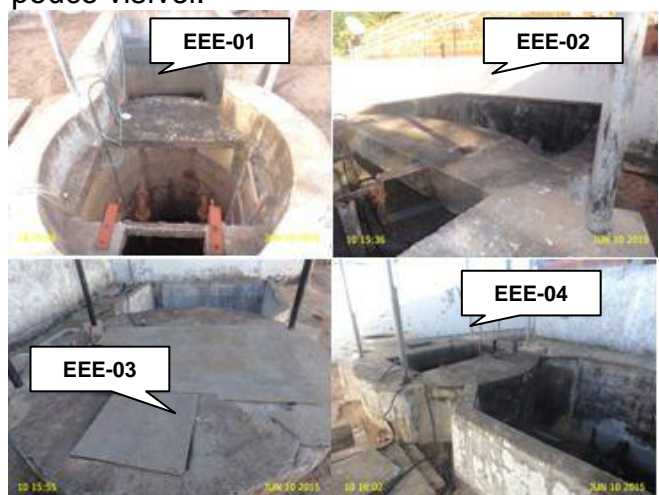
- u. Os poços de sucção das elevatórias de esgoto EEE-01, EEE-02, EEE-03 e EEE-04 não estão cobertos (**Foto 23**; Anexo II – item 26);
- v. A iluminação nas elevatórias de esgoto EEE-01, EEE-02, EEE-03 e EEE-04 está com defeito (**Foto 24**; Anexo II – item 27);

Foto 23 - EEE-01, EEE-02, EEE-03 e EEE-04: poços de sucção descobertos.

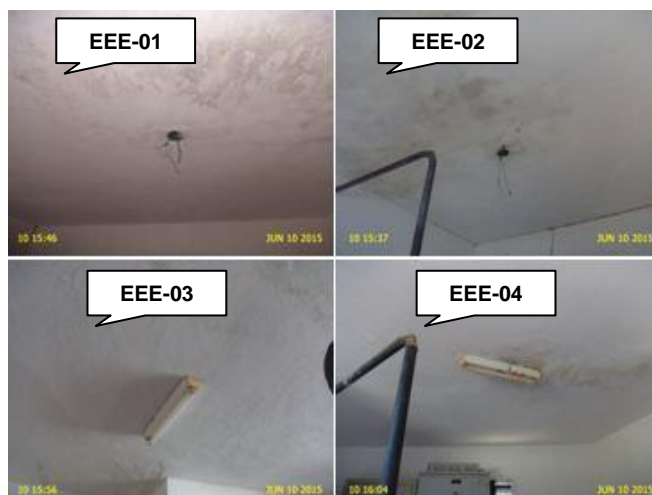
Foto 24 - EEE-01, EEE-02, EEE-03 e EEE-04: iluminação com defeito.

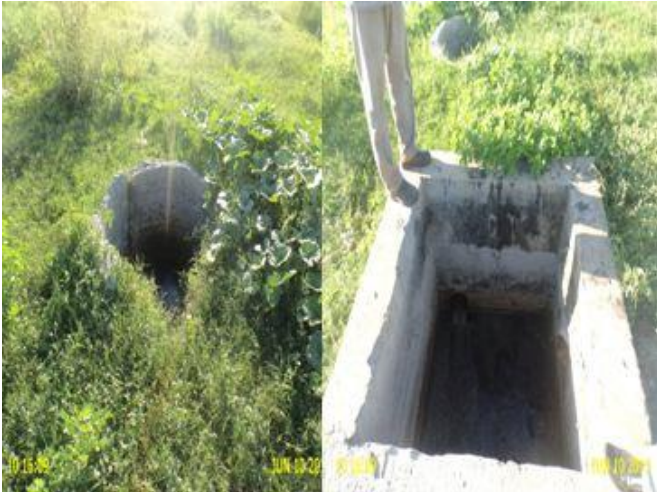
- w. Há caixas de recepção do esgoto bruto sem tampas na área da ETE (**Foto 25**; Anexo II – item 29);
- x. A ETE não está identificada (**Foto 26**; Anexo II – item 31);

Foto 25 - ETE: caixas de recepção e chegada de esgoto bruto sem tampas.

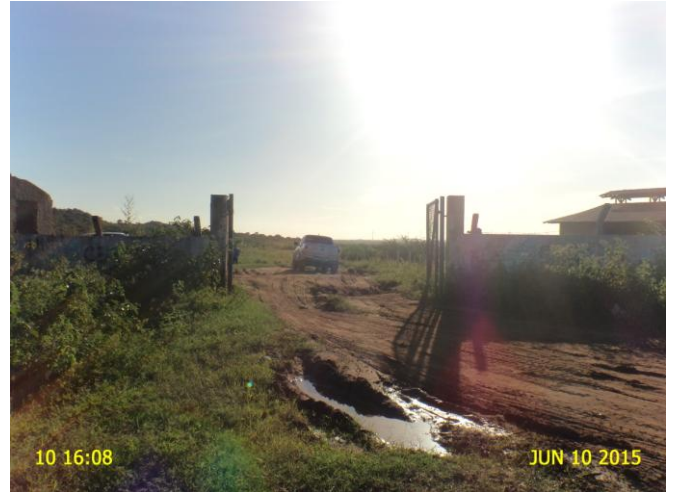
Foto 26 - ETE: ausência de identificação.

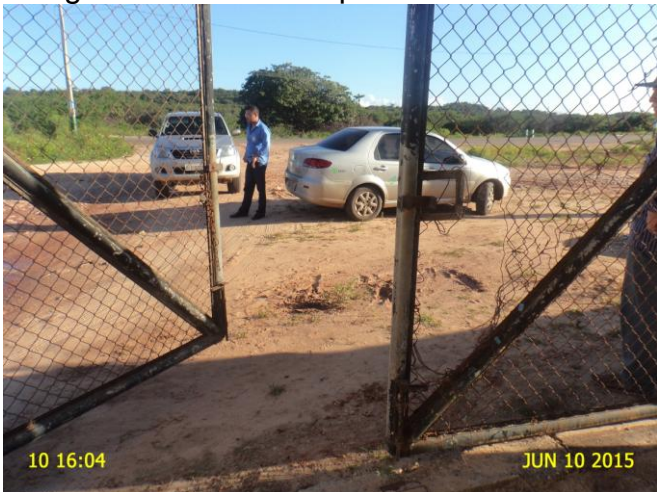
- y. O portão da área de acesso à ETE está danificado (**Foto 27**; Anexo II – item 31);
- z. Não existem manuais de operação e manutenção na ETE Pecém (Anexo II – item 35);

Foto 27 - ETE: portão danificado.

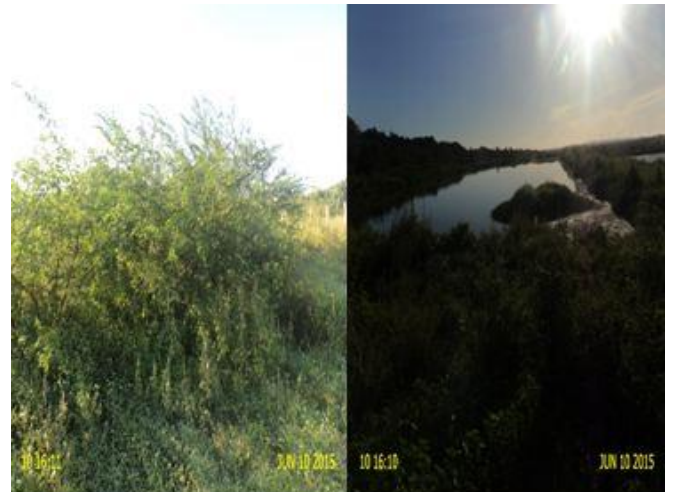
- aa. Há vegetação excessiva na área das lagoas LF (1), LM (2) e LM (3) (**Foto 28**; Anexo II – item 36);
- bb. Ocorre acúmulo de sobrenadantes na LF (1) (**Foto 29**; Anexo II – item 36);

Foto 28 - ETE: vegetação excessiva.

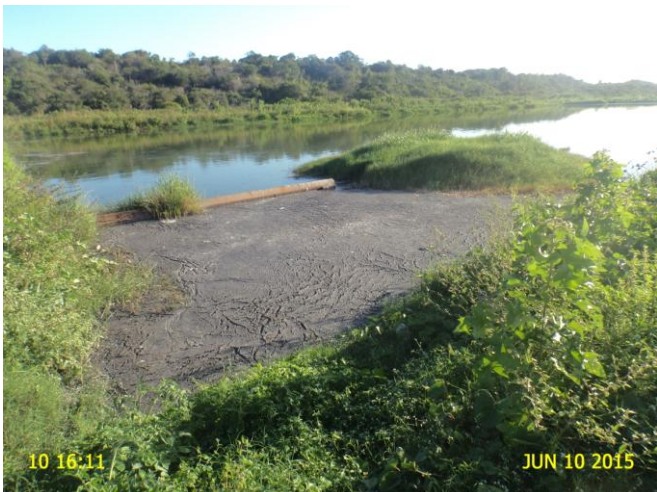
Foto 29 - ETE: acúmulo de sobrenadantes na LF (1).

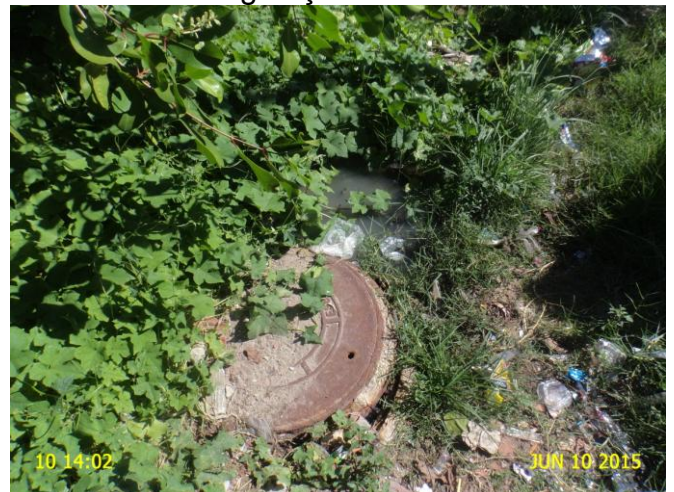
- cc. Não é realizado o monitoramento da vazão afluente na ETE (Anexo II – item 37);
- dd. No dia da inspeção, o PV localizado na Rua Laureano Sampaio estava extravasando (**Foto 30** **Foto 31**; Anexo II – item 44);

Foto 30 - RCE: PV Rua Laureano Sampaio - extravasamento.

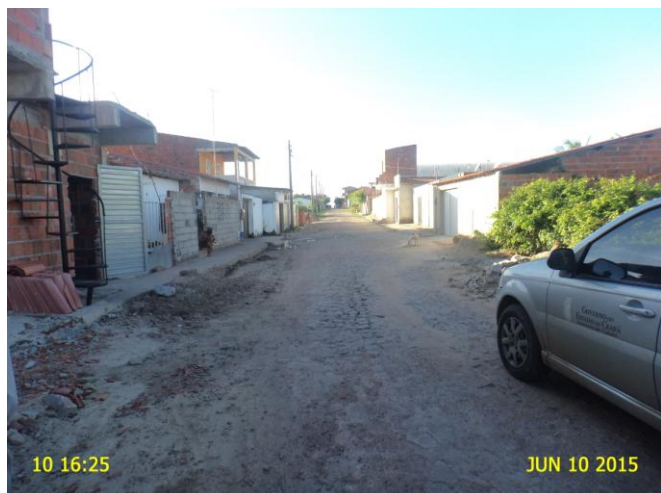
- ee. Segundo a CAGECE, ocorrem, com frequência, extravasamentos e obstruções na rede coletora de esgoto que passa pela Rua Nogueira Costa – Vila Ferreira (**Foto**

Foto 31 – RCE: Rua Nogueira Costa - área crítica de extravasamentos e obstruções.

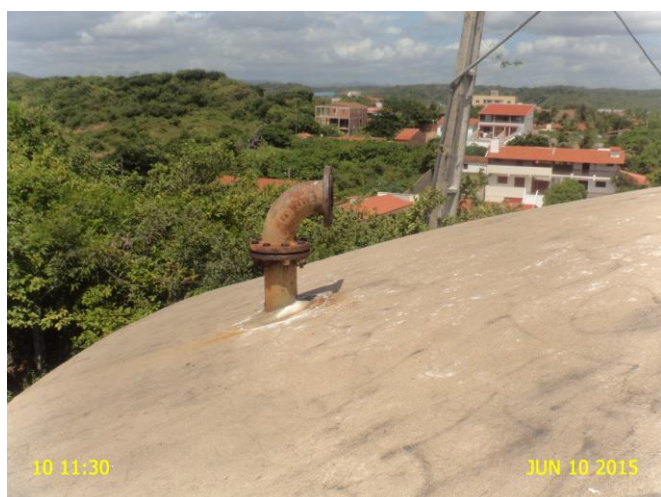
Foto 33 - RAP-03: tubulação de ventilação sem tela de proteção.

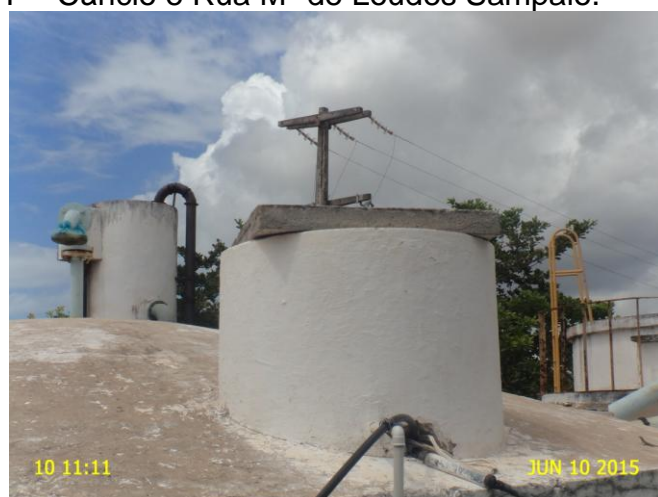
Foto 34 - RAP-01: tampa de inspeção sem vedação.

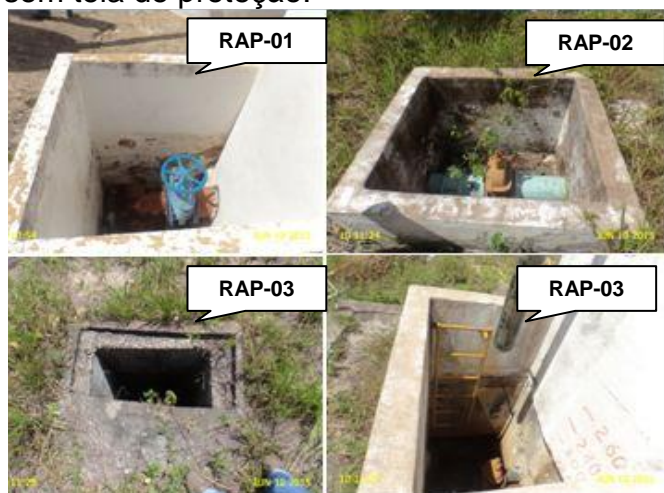
- jj. Há caixas de inspeção sem tampas ou grades de proteção na área dos reservatórios RAP-01, RAP-02 e RAP-03 (**Foto 35**; Anexo II – item 53);
- kk. Há vegetação excessiva na área dos reservatórios REL-01, RAP-02 e RAP-03 (**Foto 5 e Foto 36**; Anexo II – item 54);

Foto 35 - RAP-01, RAP-02 e RAP-03: caixas de inspeção sem tampas ou grades.

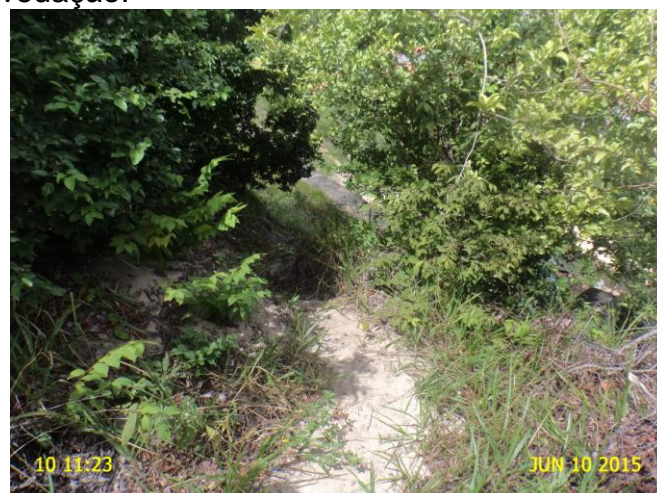
Foto 36 - RAP-02 e RAP-03: vegetação excessiva na área dos reservatórios.

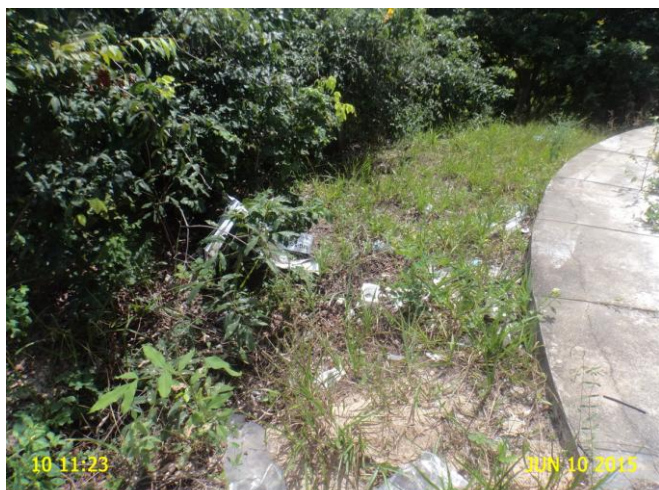
Foto 37 - RAP-02 e RAP-03: acúmulo de lixo na área dos reservatórios.

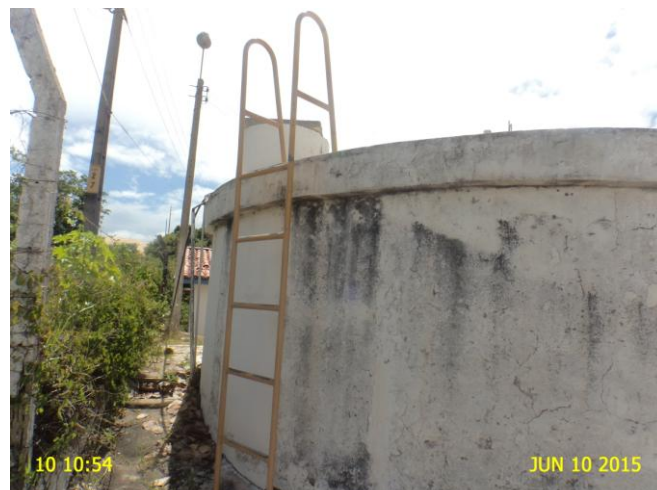
Foto 38 - RAP-01: pintura deteriorada e ausência de identificação.

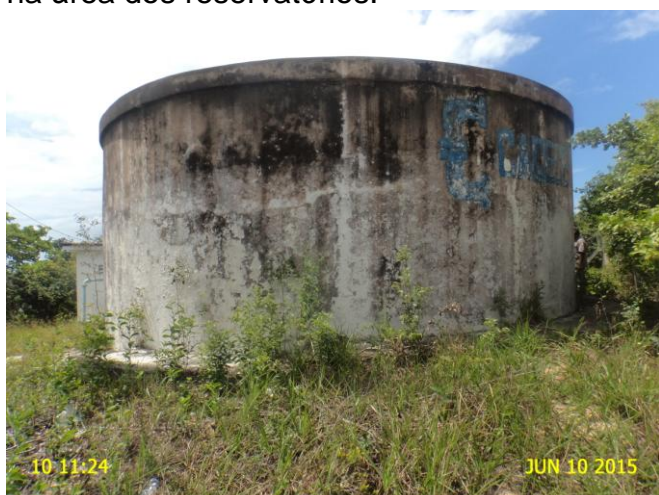
Foto 39 - RAP-02: pintura deteriorada e ausência de identificação.

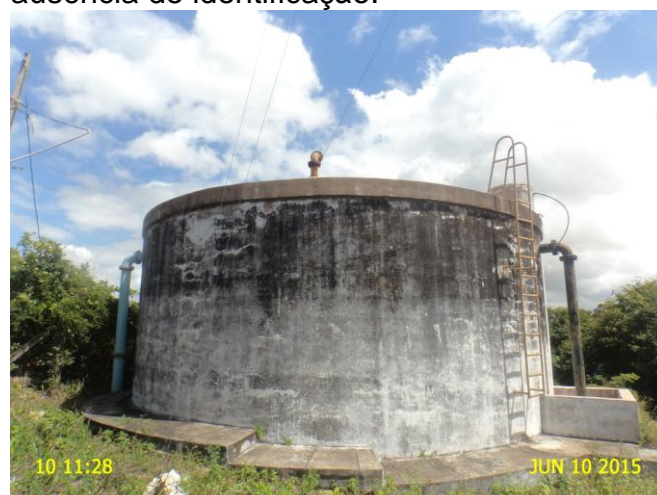
Foto 40 - RAP-03: pintura deteriorada e ausência de identificação.

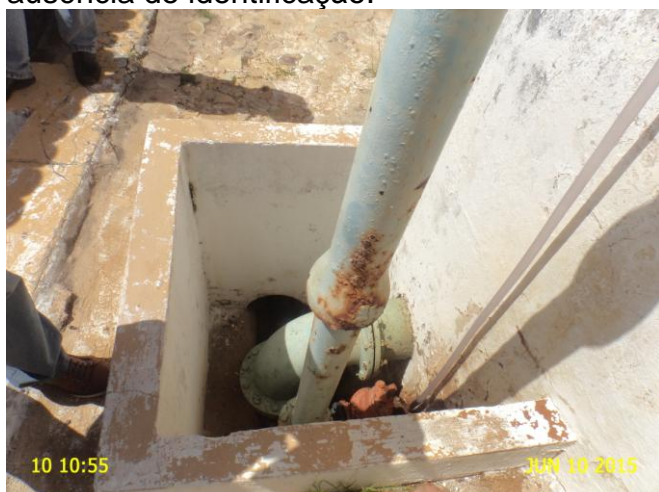
Foto 41 - RAP-01: tubo extravasor em processo de corrosão.

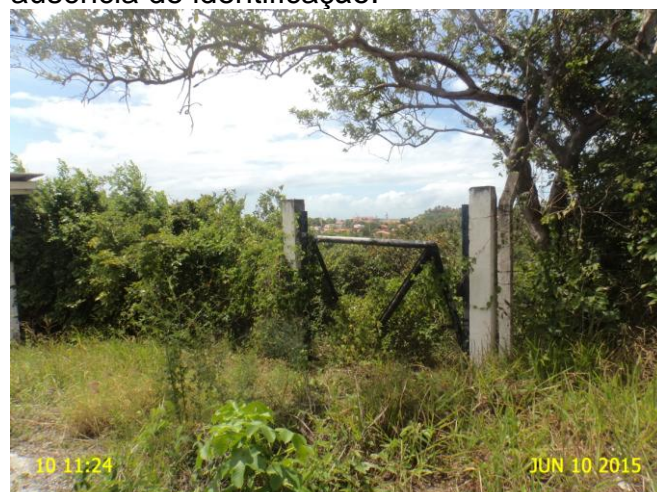
- pp. A cerca e o portão da área de delimitação dos reservatórios RAP-02 e RAP-03 estão danificados (**Foto 42**; Anexo II – item 56);
- qq. As escadas de acesso dos reservatórios REL-01, RAP-02 e RAP-03 estão em processo de corrosão (**Foto 43**; Anexo II – item 58);

Foto 42 - RAP-02 e RAP-03: cerca e portão de delimitação danificados na área dos reservatórios.

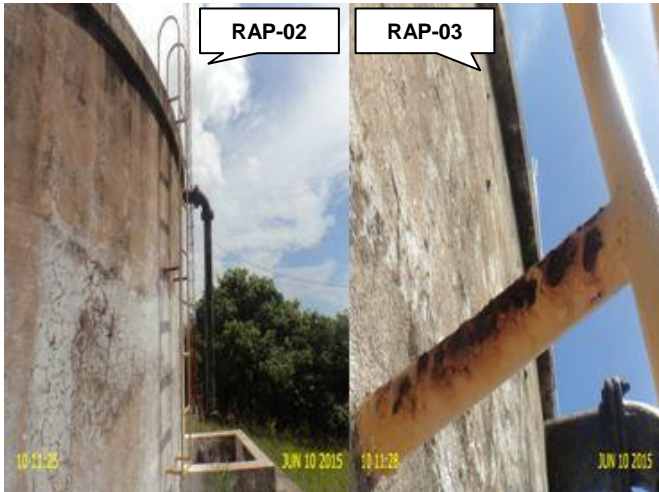
Foto 43 - RAP-02 e RAP-03: escadas em processo de corrosão.

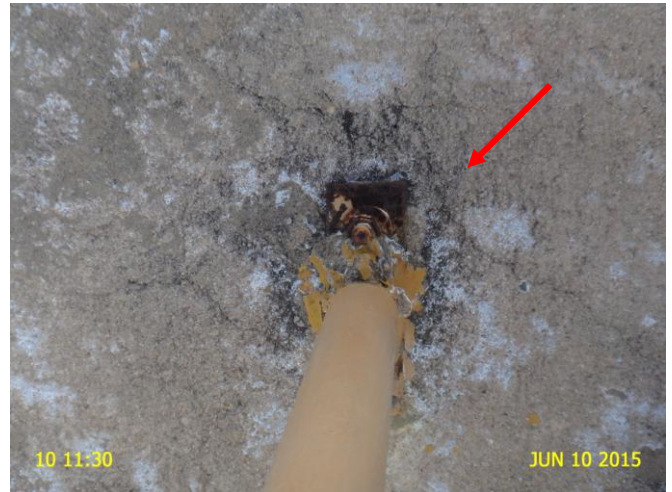
- rr. A escada de acesso do RAP-03 não está fixada na estrutura do reservatório (**Foto 44**; Anexo II – item 58);
- ss. Não existe registro de realização de limpeza e desinfecção dos reservatórios RAP-01, RAP-02, RAP-03 e REL-01 nos últimos 6 (seis) meses (Anexo II – item 60);

Foto 44 - RAP-03: escada sem fixação na estrutura do reservatório.

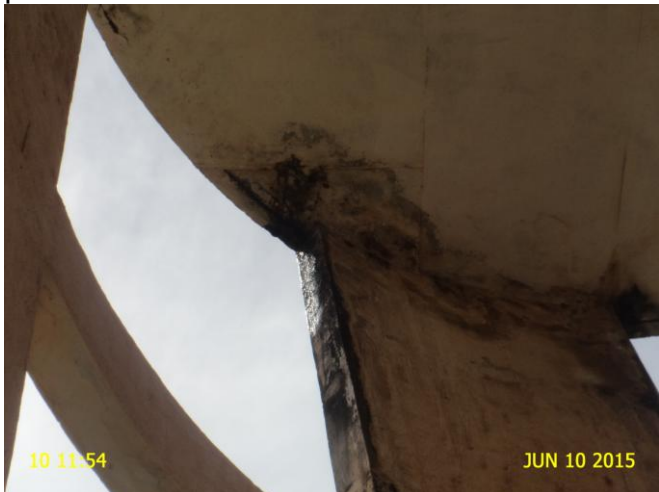
- tt. Há sinais de vazamento no REL-01 (**Foto 45**; Anexo II – item 62);

Foto 45 - REL-01: sinais de vazamento.

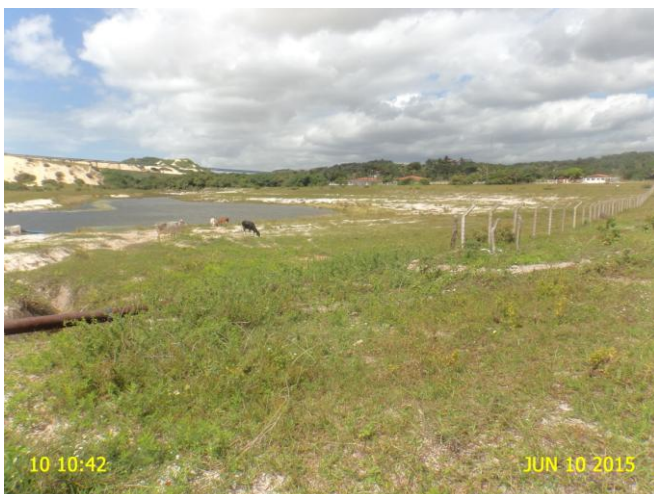
- a. Há a presença de animais na área da captação superficial (**Foto 47**; Anexo II – item 2);
- b. Não existe sinalização identificando que a área da captação é destinada ao abastecimento público (**Foto 46**; Anexo II – item 4).

Foto 46 - Captação superficial: ausência de sinalização.

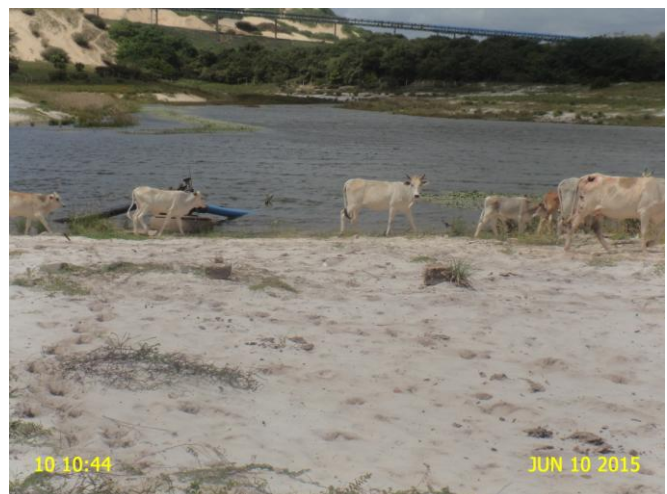
Foto 47 - Captação superficial: presença de animais na área de proteção.

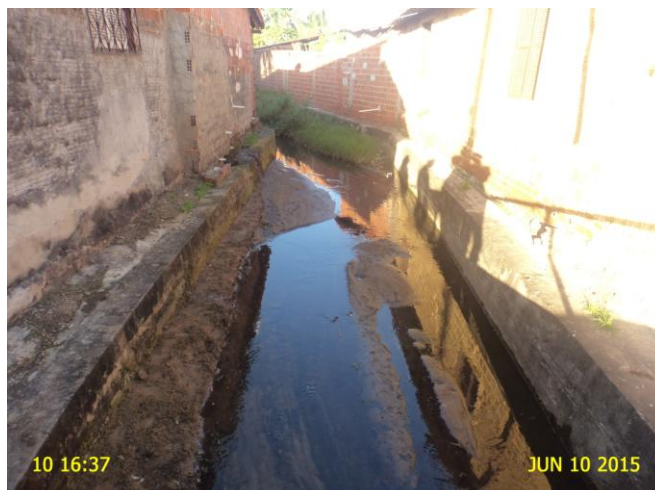
- a. Ocorre lançamento de esgoto à céu aberto na Rua Pescador José Venâncio (**Foto 48**; Anexo II – item 48).

Foto 48 - Rua Pescador José Venâncio: Lançamento de esgoto à céu aberto.

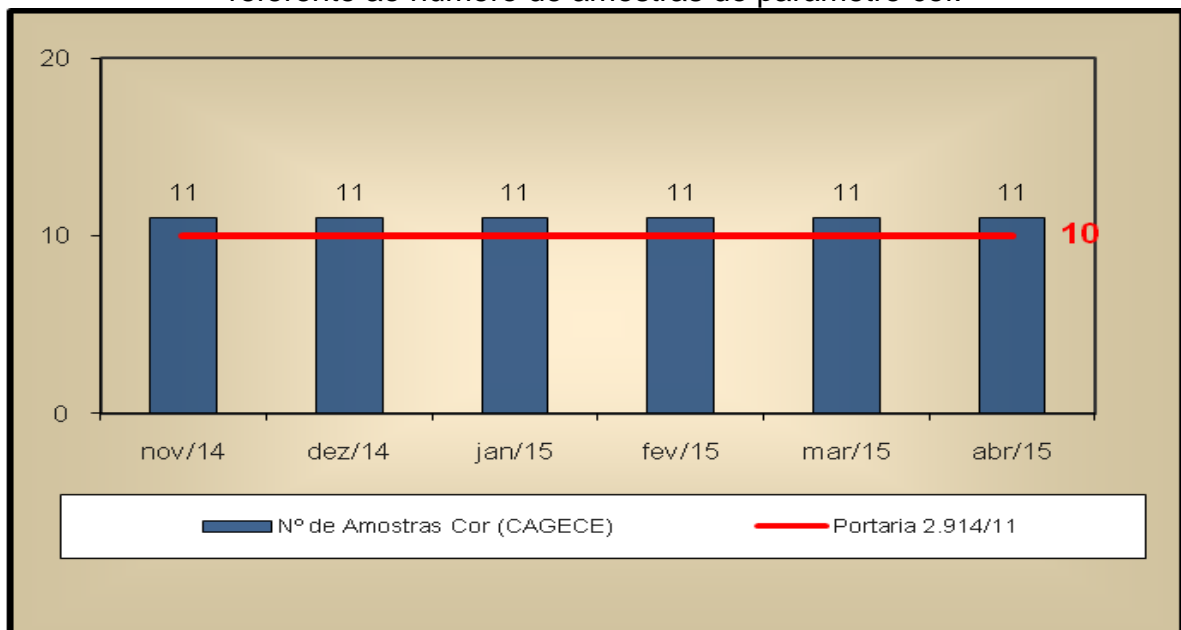
Gráfico 2 - Avaliação do Monitoramento da Qualidade da água tratada realizado pela CAGECE na rede de distribuição do SAA da Localidade de Pecém (São Gonçalo do Amarante), no período de novembro/2014 a abril/2015 conforme Portaria MS 2.914/11, referente ao número de amostras do parâmetro cor.

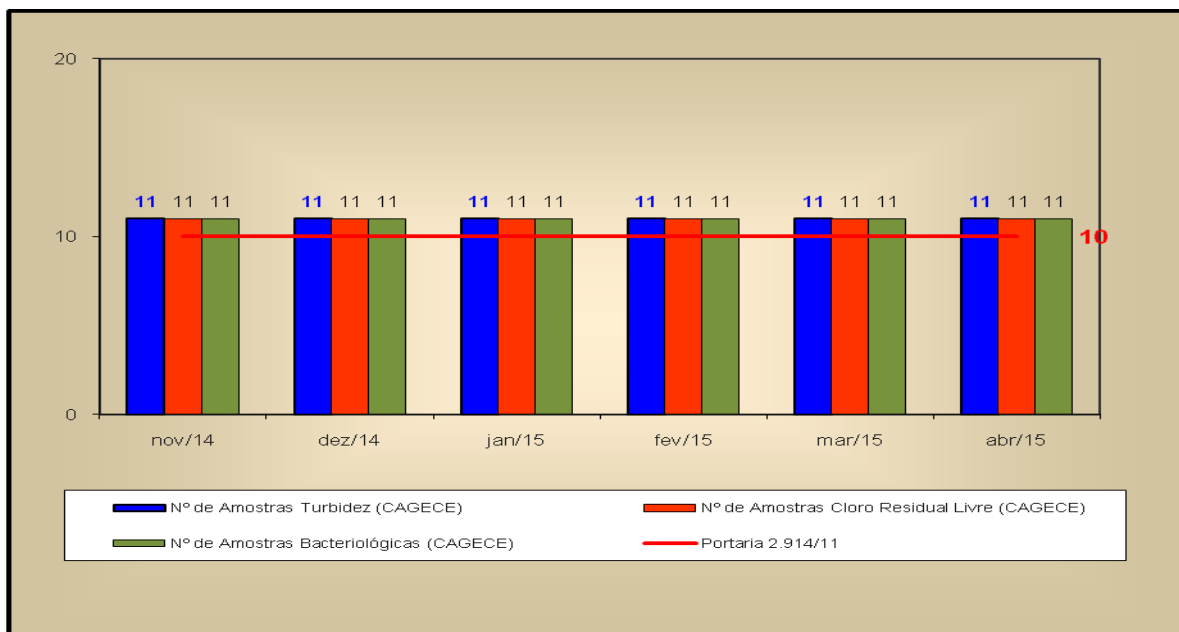
Gráfico 3 - Avaliação do Monitoramento da Qualidade da água tratada realizado pela CAGECE na rede de distribuição do SAA da Localidade de Pecém (São Gonçalo do Amarante), no período de novembro/2014 a abril/2015 conforme Portaria MS 2.914/11, referente ao número de amostras do parâmetro cor.
