**RELATÓRIO DE FISCALIZAÇÃO
RF/CSB/0038/2015**

Assunto: Fiscalização dos Sistemas de
Abastecimento de Água e de Esgotamento Sanitário
da Sede do Município de Cedro

COORDENADORIA DE SANEAMENTO BÁSICO

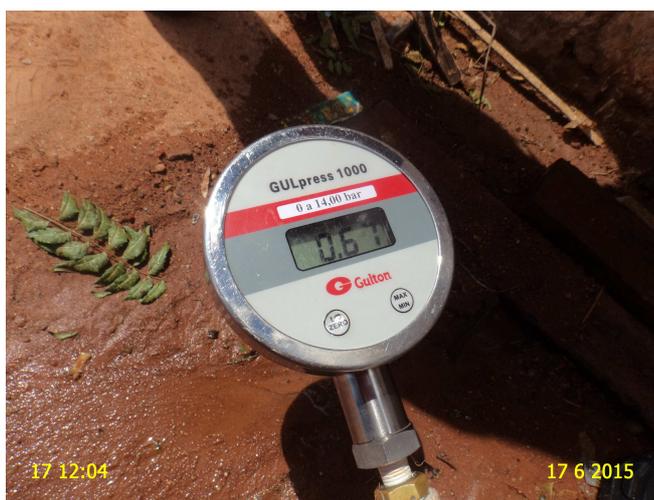
- a. A rede de distribuição de água não está isenta de áreas críticas de baixa pressão na Rua SDO (SMS – 118) (Anexo II – item 24, Anexo III - Quadro 1, Foto 1).
- b. A ARCE realizou medições instantâneas de pressão em pontos, mais especificamente nos cavaletes de ligação, devidamente espaçados na rede de distribuição. Constatou-se pressão fora da faixa de 10 mca a 50mca na Rua: SDO

Foto 1 – Medição de pressão na Rua SDO (SMS – 118).

Não conformidade NC1 – Resolução ARCE nº 147/2010, anexo I item **01.05**: Fornecer água com pressão em desacordo com os limites estabelecidos pela ARCE.

Determinação D1 – A CAGECE deve fornecer água com pressão de acordo com os limites estabelecidos pela ARCE, visando corrigir as não conformidades descritas na constatação C1.

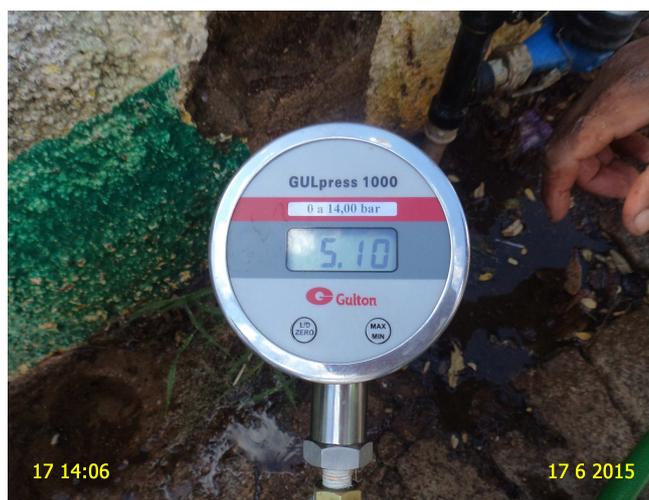
(SMS – 118) e na Rua Obi Jucá Diniz - Rodoviária (Anexo II – item 23, Anexo III - Quadro 1, Fotos 1 e 2).

Foto 2 – Medição de pressão na Rua Obi Jucá Diniz (Rodoviária).

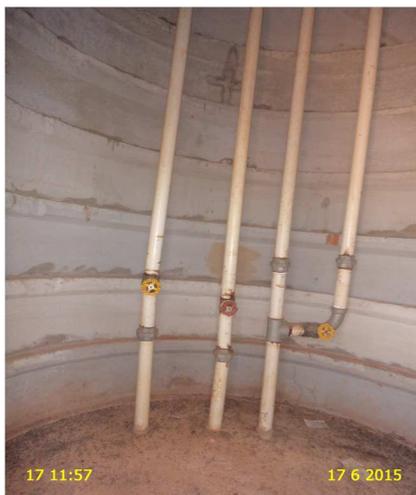
- a. Os reservatórios RAP-01, REL-01 e REL-02 não são dotados de controle de nível (Anexo II - item 27);
- b. O reservatório REL-01 não é dotado de medidor de nível (Foto 3; Anexo II – item 27);
- c. O índice de hidrometração não é de 100% (Anexo II - item 15).

Foto 3 – REL-02: sem medidor de nível.

Não conformidade NC2 – Resolução ARCE nº 147/2010, anexo I item **01.06**: A CAGECE não está cumprindo as normas técnicas e procedimentos para implantação de sistemas de abastecimento de água e de esgotamento sanitário.

Determinação D2 – A CAGECE deve cumprir as normas técnicas e procedimentos estabelecidos para implantação de sistemas de abastecimento de água e de esgotamento sanitário, visando corrigir as não conformidades descritas na constatação C2.

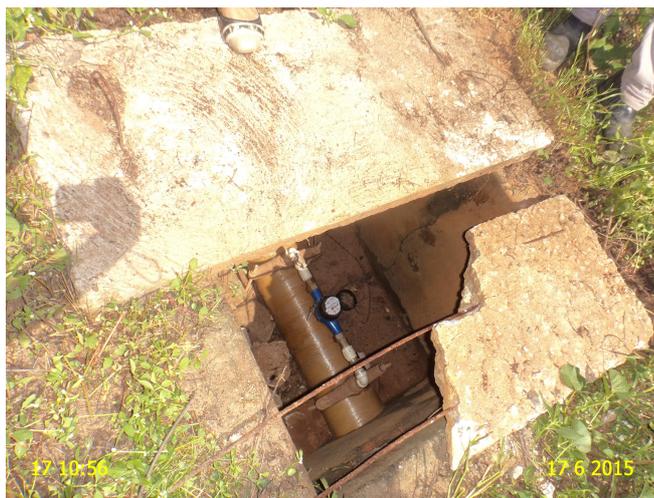
- a. A caixa de inspeção da saída do poço de sucção está com tampa danificada (Foto 4; Anexo II - item 1);
- b. A estação pitométrica da AAB não é dotada de caixa de inspeção (Foto 5; Anexo II -

Foto 4 – AAB: caixa de inspeção com tampa danificada.

Não conformidade NC3 – Resolução ARCE nº 147/2010, Anexo I, item **01.07**: Não realizar operação e manutenção adequada das unidades integrantes dos sistemas de abastecimento de água e de esgotamento sanitário.

Determinação D3 – A CAGECE deve realizar operação e manutenção adequada das unidades integrantes dos sistemas de abastecimento de água e de esgotamento sanitário, visando corrigir as não conformidades descritas na constatação C3.

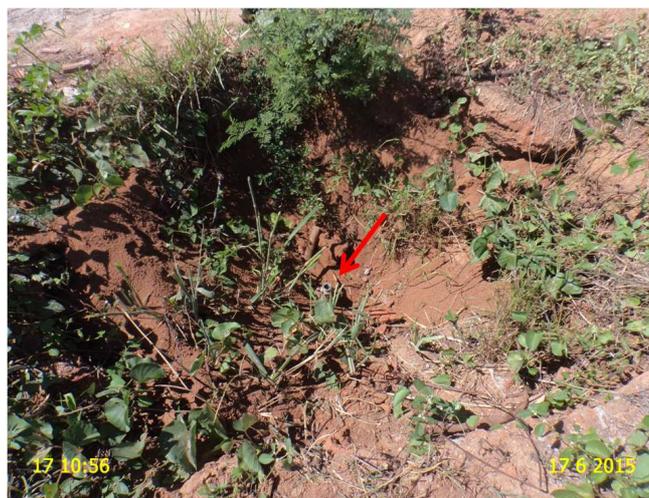
Foto 5 – AAB: estação pitométrica sem caixa de inspeção.

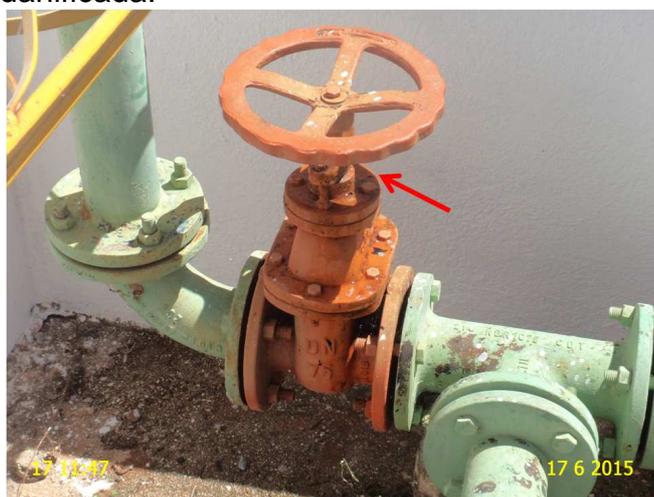
- item 1);
- c. O registro de saída da EE-*Booster* na AAT apresenta vazamento (Foto 6; Anexo II - item 2);
 - d. O floccodcantador não está identificado (Foto 10; Anexo II – item 5);

Foto 6 – AAT: registro na saída do *Booster* com vazamento.

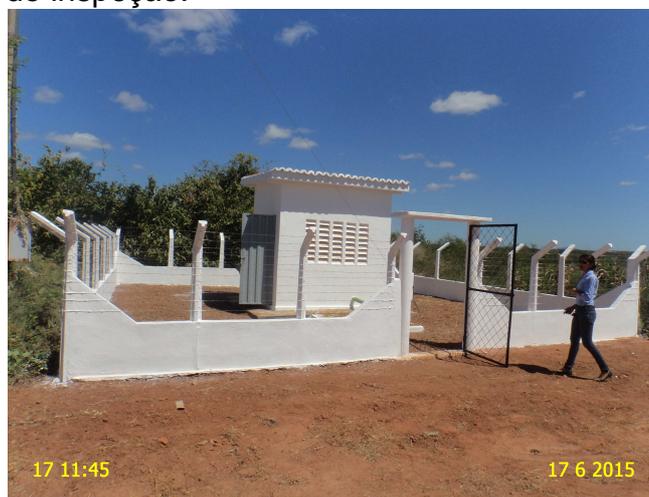
- g. As caixas de inspeções na área da ETA não são dotadas de tampa ou grade de proteção (Foto 12; Anexo II - item 8);
 - h. A elevatória EE-*Booster* não está identificada (Foto 7; Anexo II – item 10);

Foto 7 – EE-*Booster*: ausência de identificação.

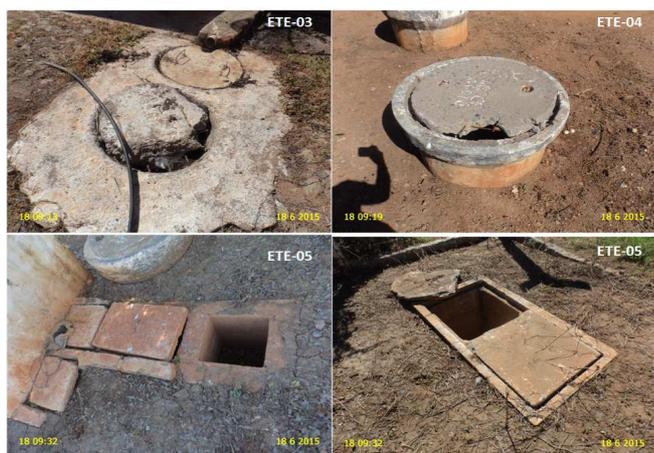
- i. Nas ETEs não existem manuais de operação e de manutenção (Anexo II – item 13);
 - j. Nas estações de tratamento ETE-03 e ETE-04, constatou-se tampas danificadas nos PVs dos decanto digestores (Foto 8; Anexo II – item 14);

Foto 8 – ETEs: decanto digestores com tampas danificadas e caixas de inspeções sem tampa.

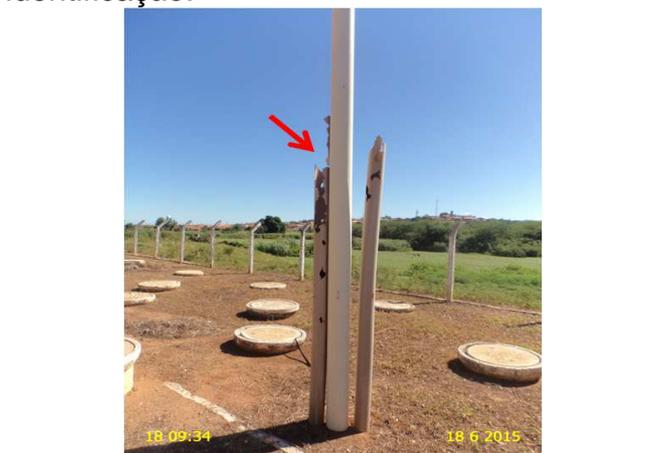
- k. Na ETE-05 caixas de inspeções sem tampas e tubulação de ventilação deteriorada (Foto 9; Anexo II – item 14);
 - l. O reservatório REL-02 apresenta identificação pouco visível e pintura deteriorada (Foto 13, Anexo II - 25);

Foto 9 – ETE-05: tubulação de ventilação deteriorada.

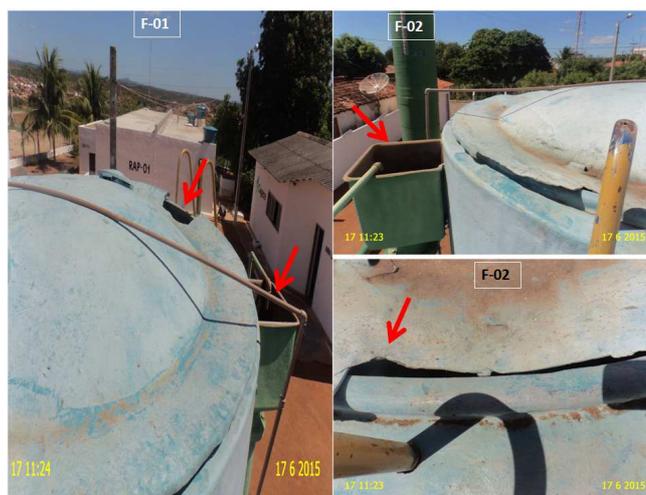
- e. A calha de passagem dos filtros F-01 e F-02 não é dotada de tampa (Foto 11; Anexo II – item 6);
 - f. As tampas dos filtros F-01 e F-02 não permitem adequada vedação (Foto 11; Anexo II – item 7);

Foto 11 – ETA: filtros F-01 e F-02 com tampa deteriorada e calhas sem tampas.

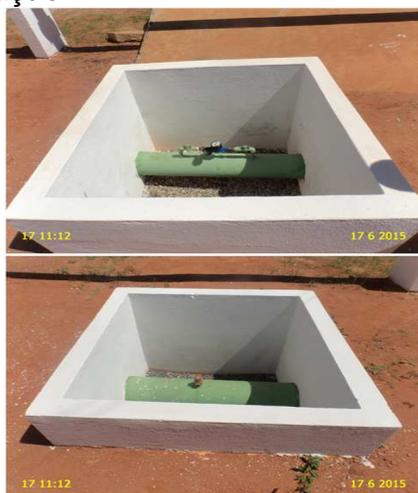
Foto 12 – ETA: caixas de inspeções sem tampa ou grade de proteção.

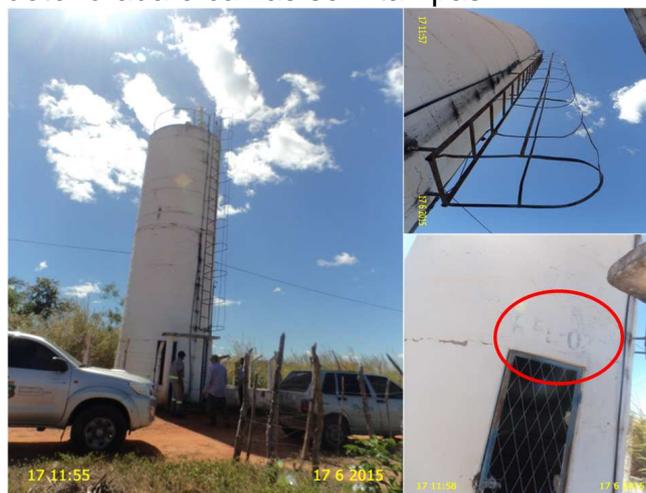
- m. A escada de acesso ao REL-02 está em processo de corrosão (Foto 13, Anexo II - 26).

Foto 13 – REL-02: identificação pouco visível, pintura deteriorada e escada de acesso com corrosão.

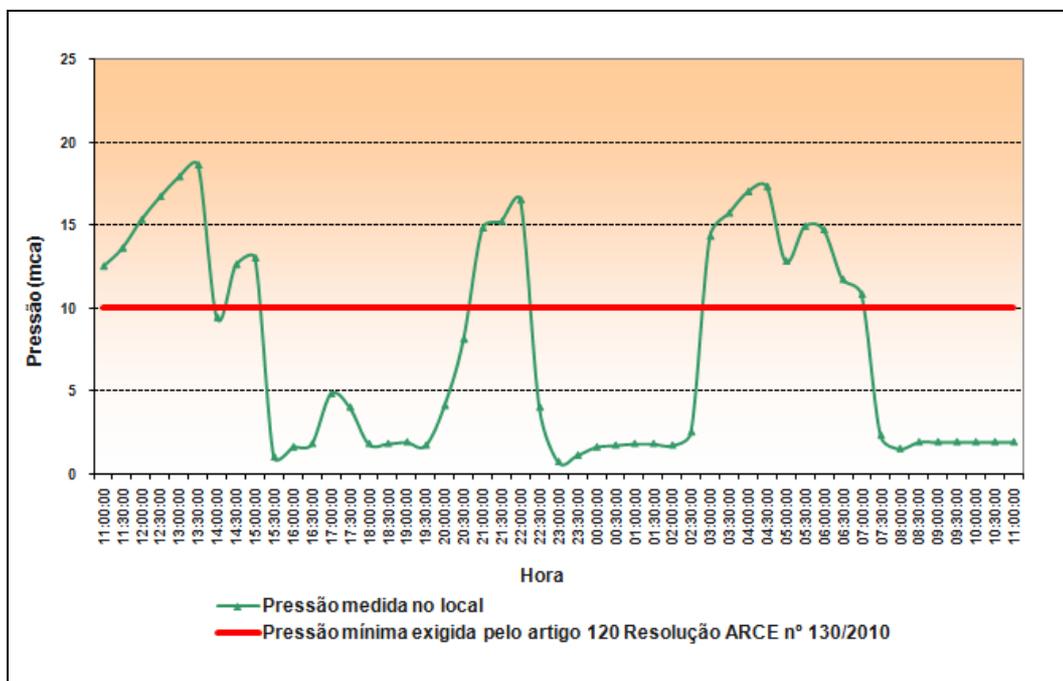
Gráfico 1 - Monitoramento da pressão com a instalação às 11:00 horas do dia 17/06/2015 e retirada às 11:00 horas do dia 18/06/2015, do aparelho *datalogger*, no endereço localizado na Rua Paulo Enéias, nº 42 – Cedro I.

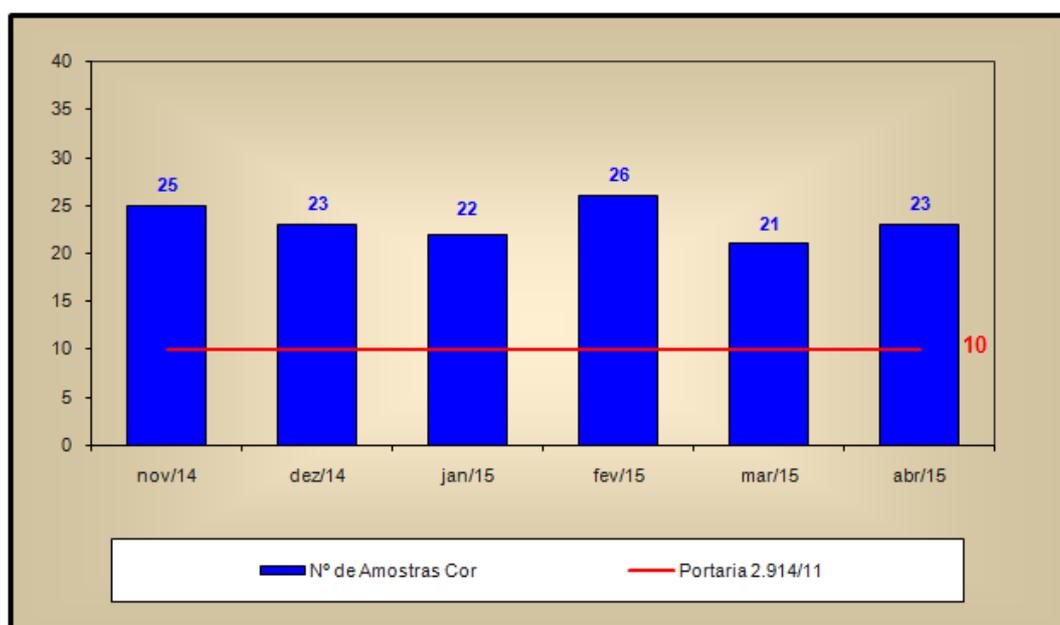
Gráfico 2 - Avaliação do Monitoramento da Qualidade da água tratada realizado pela CAGECE na rede de distribuição do SAA da Sede de Cedro, no período de novembro/2014 a abril/2015 conforme Portaria MS 2.914/11, referente ao número de amostras do parâmetro cor.

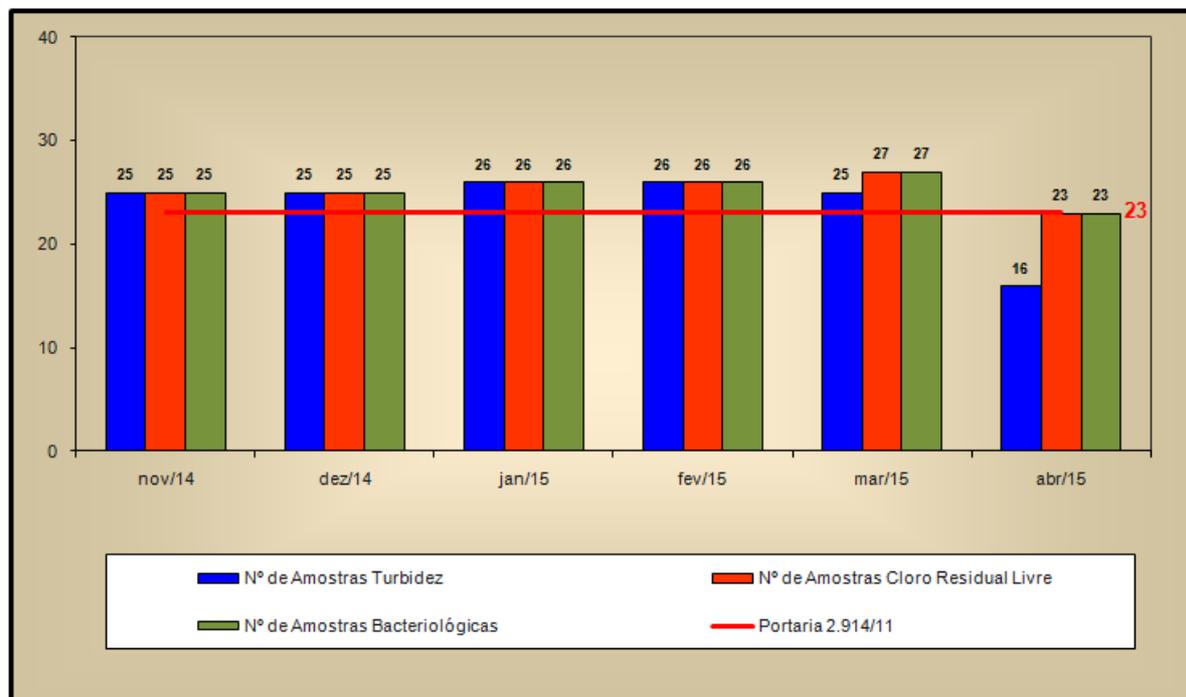
Gráfico 3 - Avaliação do Monitoramento da Qualidade da água tratada realizada pela CAGECE na rede de distribuição do SAA da Sede de Cedro, no período de novembro/2014 a abril/2015 conforme Portaria MS 2.914/11, com relação ao número de amostras dos exames bacteriológicos, cloro residual livre e turbidez.
