**RELATÓRIO DE FISCALIZAÇÃO  
RF/CSB/0046/2015**

**Assunto: Fiscalização do Sistema de Abastecimento  
de Água da Localidade de Ema do Município de  
Iracema**

**COORDENADORIA DE SANEAMENTO BÁSICO**

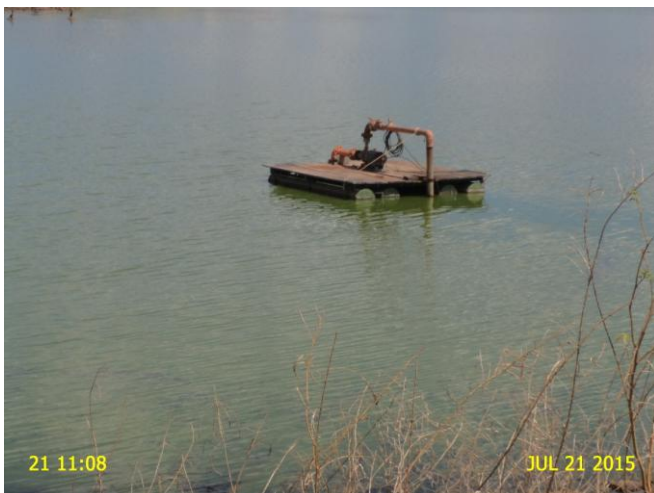
- 1.1. Na EECS-01, não existe bomba reserva (**Foto 1**; Anexo II – item 2);
- 1.2. Não existe tampa na calha de saída de água do filtro F-01 (**Foto 2**; Anexo II – item 7);
- 1.3. Não existem bombas reservas instaladas nas elevatórias de água EEAT-01 e EEAT-02 (**Foto 3**; Anexo II – item 12) ;
- 1.4. Os reservatórios RAP-01 e REL-01 não são dotados de tampa de inspeção (**Foto 4 e Foto 5**; Anexo II – item 19);
- 1.5. Não existe guarda-corpo na laje de cobertura do REL-01 (**Foto 6**; Anexo II – item 20);
- 1.6. Não existe sinalização noturna no REL-01 (**Foto 6**; Anexo II – item 21);
- 1.7. Não existe tubulação de ventilação no REL-01 (**Foto 5**; Anexo II – item 22).

**Foto 1** - EECS-01: ausência de bomba reserva instalada.

**Determinação D1** – A CAGECE deve cumprir as normas técnicas e os procedimentos estabelecidos para a implantação das instalações do sistema de abastecimento de água, visando corrigir as não conformidades descritas na constatação C1.

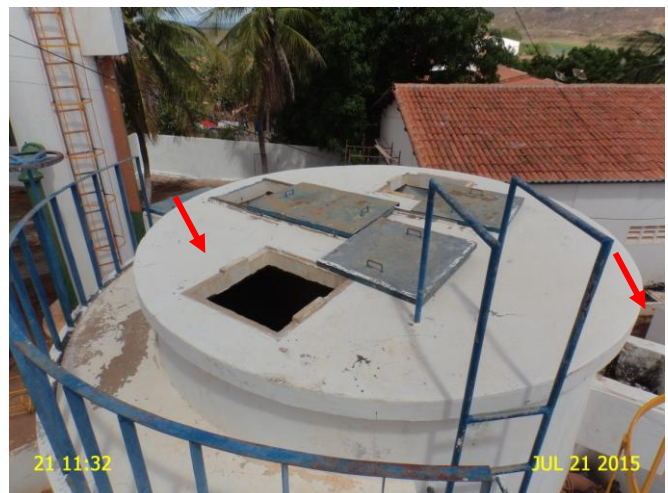
**Foto 2** - F-01: tampa fora do local e calha de saída de água sem tampa.

- 2.7. As tampas dos filtros F-01 e F-02 não garantem vedação (**Foto 2**; Anexo II – item 8);
- 2.8. Ocorre vazamento no registro do filtro F-01 (**Foto 12**; Anexo II – item 9);

**Determinação D2** – A CAGECE deve realizar operação e manutenção adequada das unidades integrantes do sistema de abastecimento de água, visando corrigir as não conformidades descritas na constatação C2.

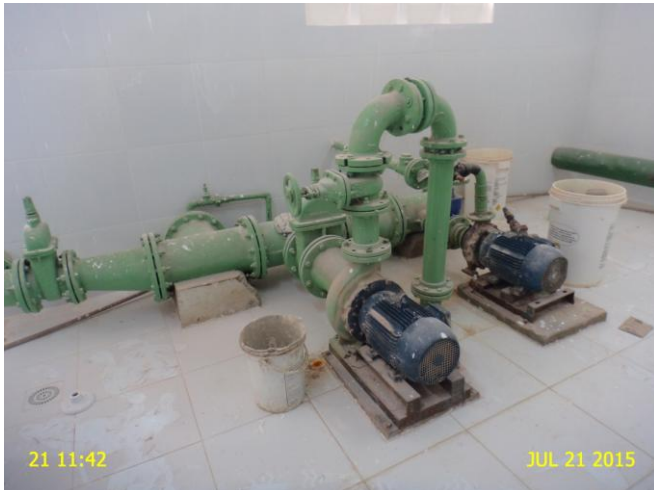
**Foto 3** - EEAT-01 e EEAT-02: ausência de bomba reserva instalada.

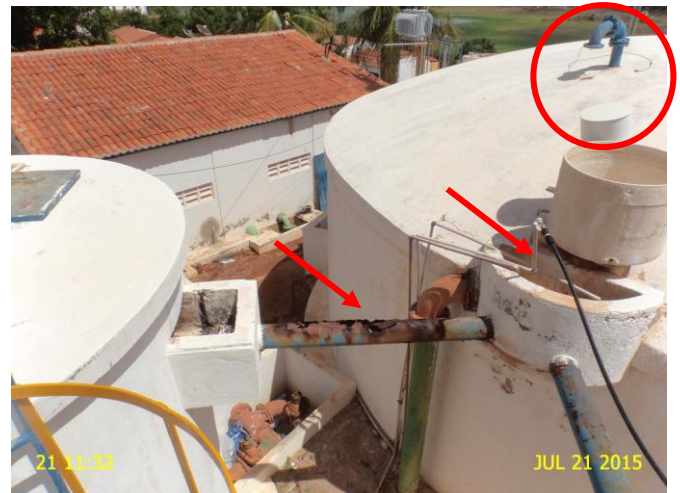
**Foto 4** - RAP-01 e F-01: ausência de tampa de inspeção, tubulação de ventilação sem tela de proteção e tubulação de saída de água do F-01 em processo de corrosão.

- 2.5. Os filtros F-01 e F-02 estão com a pintura deteriorada (Anexo II – item 6);
- 2.6. A tubulação do filtro de saída de água do filtro F-01 está em processo de corrosão (**Foto 4**; Anexo II – item 6);

- 2.11. O registro de descarga localizado na Rua Bom Sucesso está com a caixa danificada (**Foto 15**; Anexo II – item 17);
- 2.12. Não existe tela de proteção na tubulação de ventilação do RAP-01 (**Foto 4**; Anexo II – item 18).

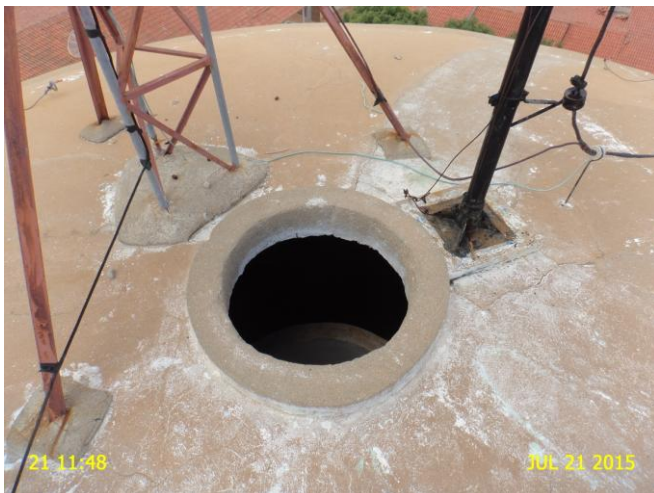
**Foto 5** - REL-01: ausência de tampa de inspeção e de tubulação de ventilação.

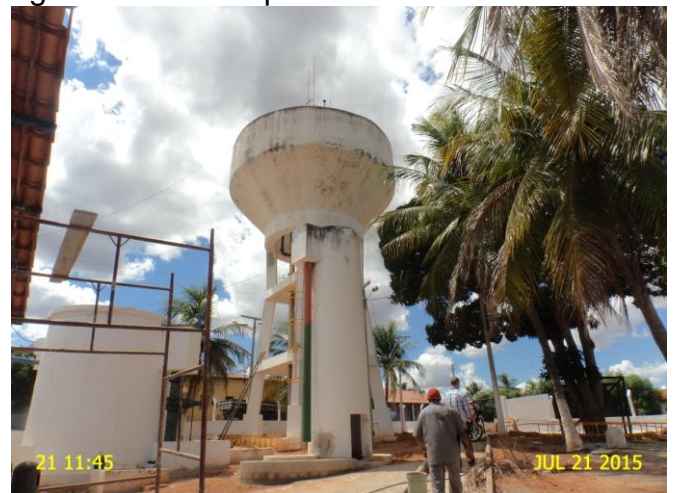
**Foto 6** - REL-01: pintura deteriorada, ausência de identificação, guarda corpo e sinalização noturna.

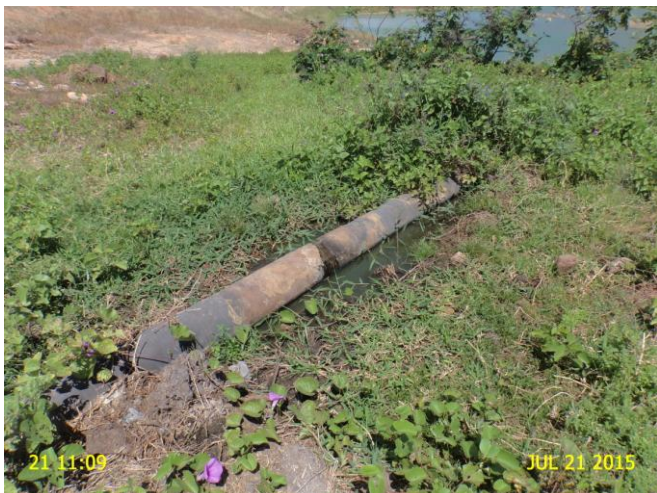
- 2.1. Na AAB, há um vazamento próximo à área da captação (**Foto 7**; Anexo II – item 1);
- 2.2. Na área da ETA, há cilindros de cloro gasoso que não estão adequadamente armazenados (**Foto 8**; Anexo II – item 4);

**Foto 7 - AAB: vazamento próximo à catação.**

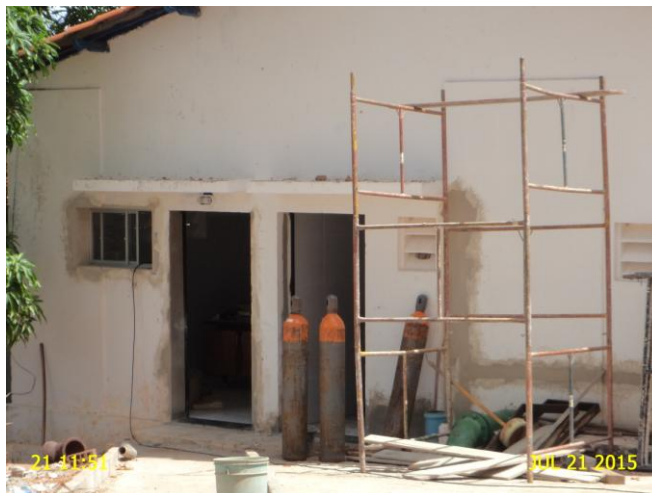
**Foto 8 - ETA: cilindros de cloro gasoso armazenados inadequadamente.**

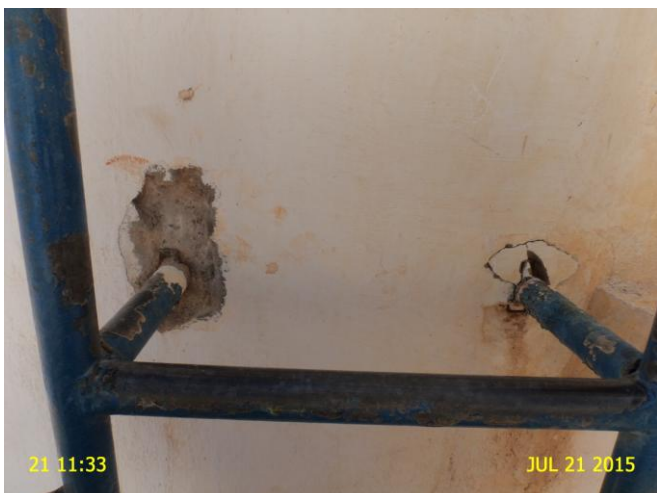
- 2.3. A escada de acesso do F-02 não está fixada na estrutura do filtro (**Foto 9**; Anexo II – item 5);
- 2.4. Os filtros F-01 e F-02 não estão identificados (**Foto 10**; Anexo II – item 6);

**Foto 9 - F-02: escada de acesso sem fixação na estrutura do filtro.**

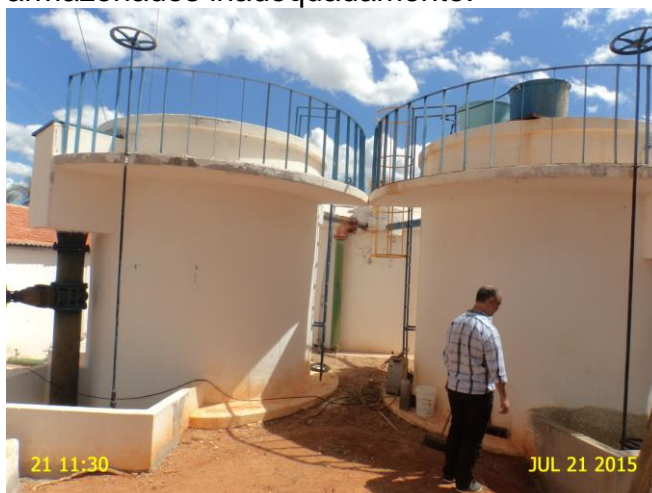
**Foto 10 - F-01 e F-02: ausência de identificação e com pintura deteriorada.**

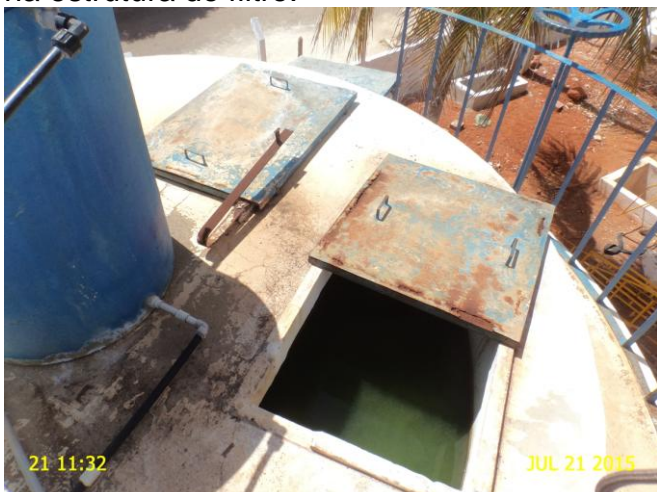
**Foto 11 - F-02: tampa sem vedação.**

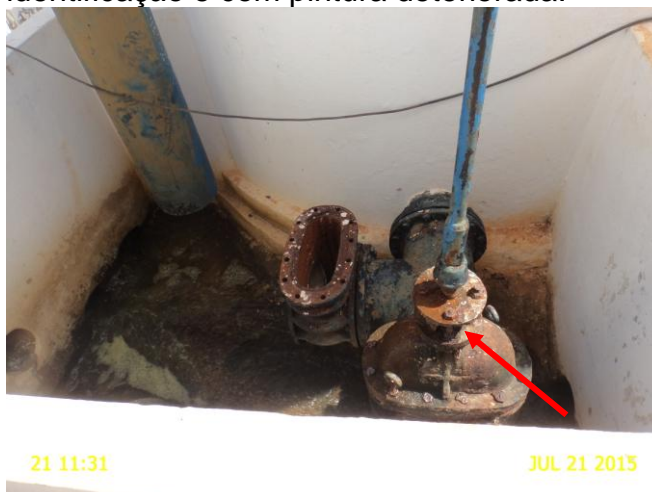
**Foto 12 - F-01: vazamento no registro.**

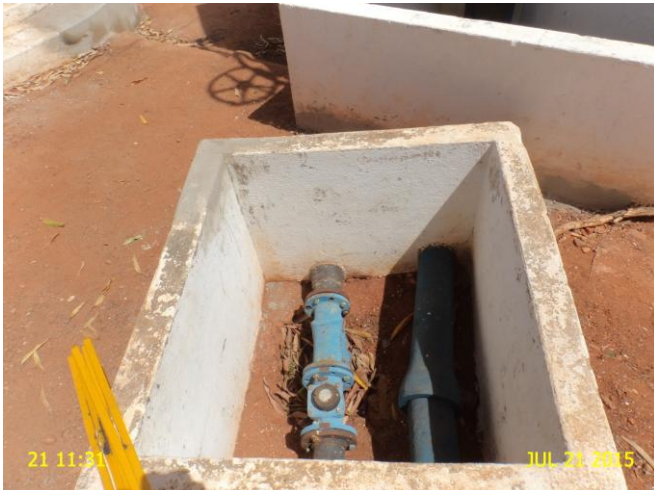
- 2.9. Na área da ETA há caixas de inspeção sem tampas ou grades protetoras (**Foto 13 e Foto 14**; Anexo II – item 11);
- 2.10. Não existe identificação das elevatórias EEAT-01 e EEAT-02 (Anexo II – item 13);

**Foto 13** - ETA: caixa de inspeção do macromedidor sem tampa ou grade protetora.

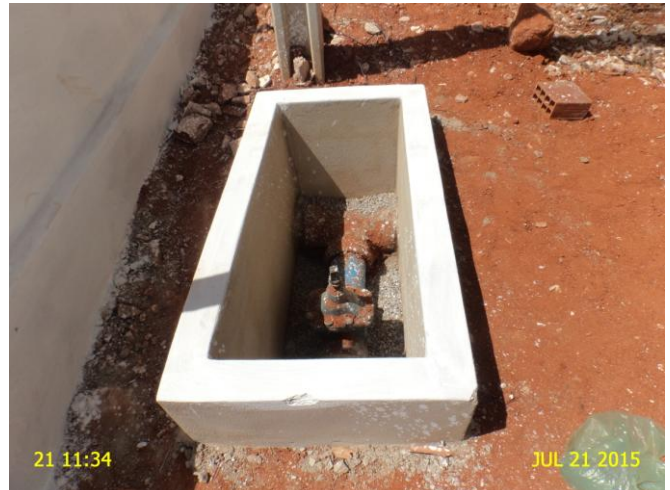
**Foto 14** - ETA: caixa de inspeção do registro sem tampa ou grade protetora.

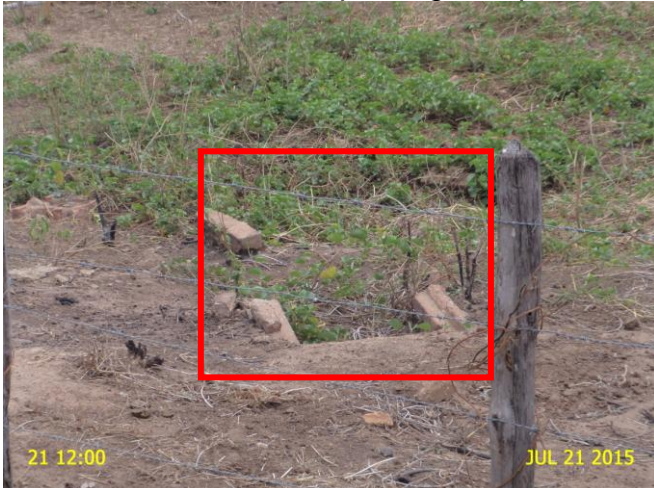
**Foto 15** - RDA: registro de descarga com caixa danificada (Rua Bom Sucesso).

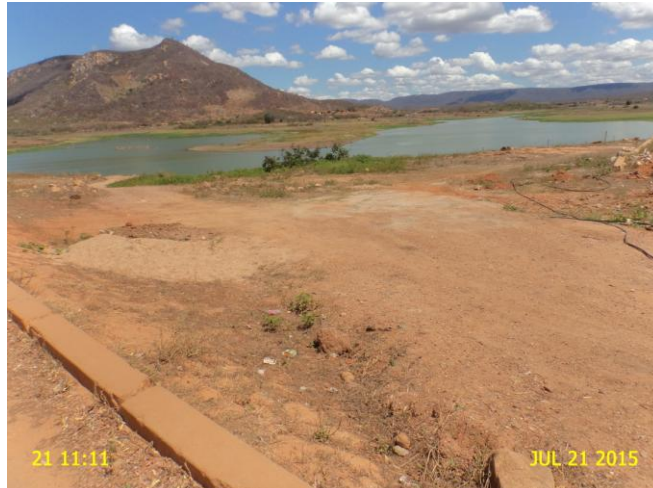
3.1. Na captação, não existe sinalização indicando que aquela área é destinada ao abastecimento público (**Foto 16**; Anexo II – item 3).

**Foto 16** - Captação superficial: ausência de identificação de que a área é destinada ao abastecimento público.

**Determinação D3** – A CAGECE deve cumprir as normas de gestão dos mananciais e das respectivas áreas de proteção, visando corrigir as não conformidades descritas na constatação C3.

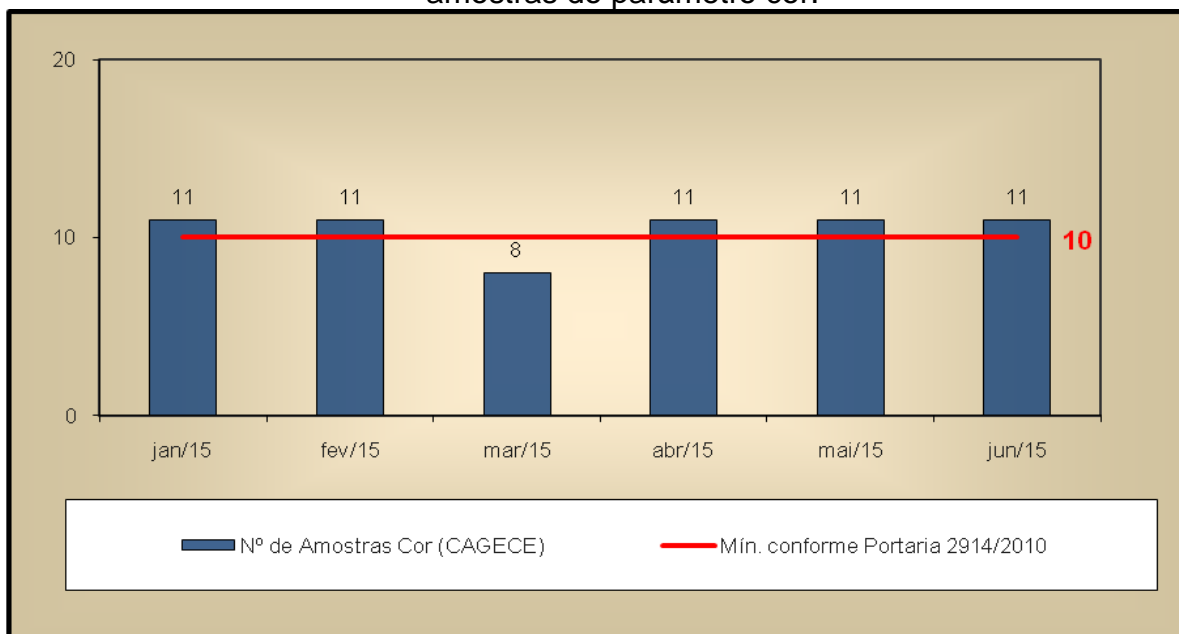
**Gráfico 1** - Avaliação do Monitoramento da Qualidade da água tratada realizado pela CAGECE na rede de distribuição do SAA da Localidade de Ema (Iracema), no período de janeiro/2015 a junho/2015 conforme Portaria MS 2.914/11, referente ao número de amostras do parâmetro cor.

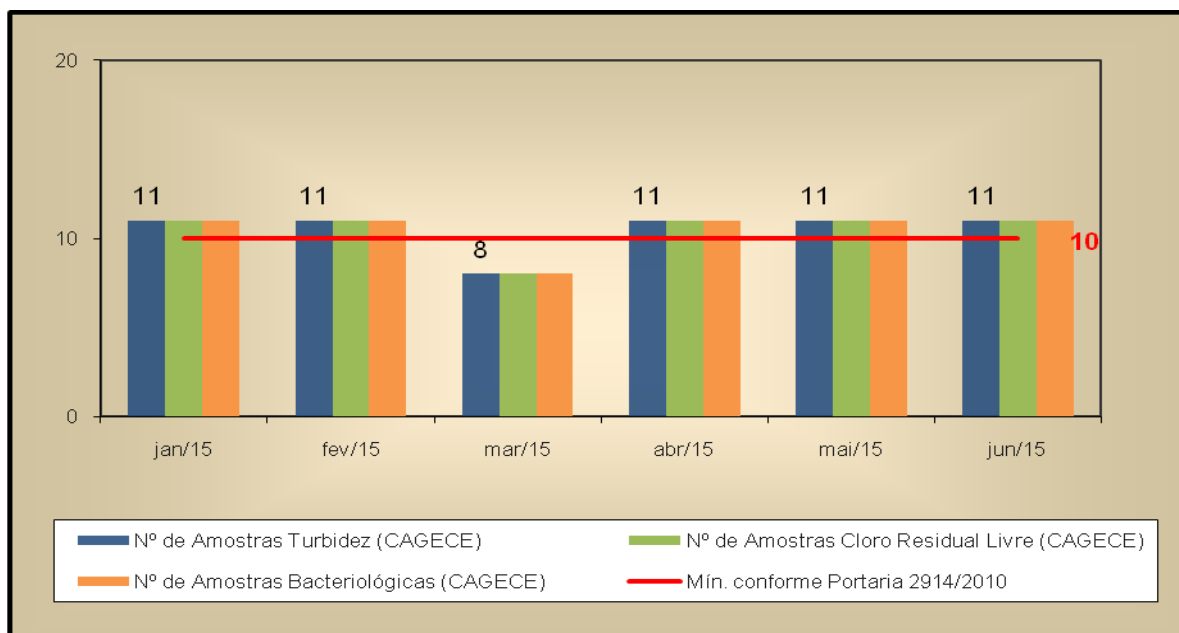
**Gráfico 2** - Avaliação do Monitoramento da Qualidade da água tratada realizada pela CAGECE na rede de distribuição do SAA da Localidade de Ema (Iracema), no período de janeiro/2015 a junho/2015 conforme Portaria MS 2.914/11, com relação ao número de amostras dos exames bacteriológicos, cloro residual livre e turbidez.
