RELATÓRIO DE FISCALIZAÇÃO RF/CSB/0049/2015

**Assunto: Fiscalização do Sistema de Abastecimento
de Água da Localidade de Guassussê do Município
de Orós**

COORDENADORIA DE SANEAMENTO BÁSICO

**Fortaleza – CE
Setembro/2015**

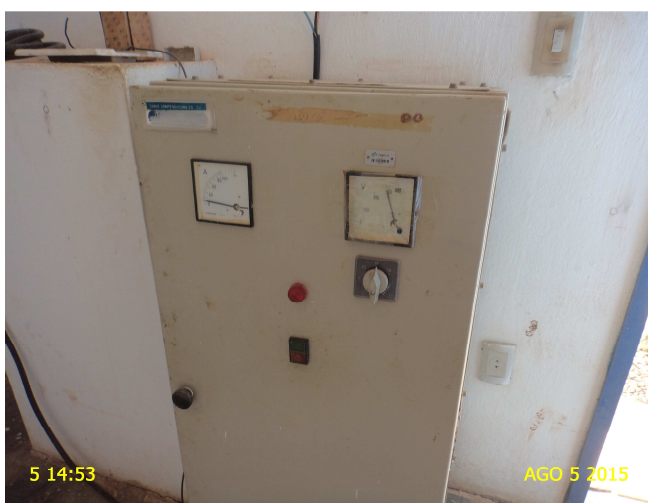
- 1.1. Não há horímetro instalado no quadro de comando da elevatória EECS-01 (Foto 1; Anexo II, item 2);
- 1.2. O filtro F-01 não é dotado de tampa de inspeção (Foto 2; Anexo II - item 5);
- 1.3. A calha de saída de água do filtro-01 não é dotada de tampa de inspeção (Foto 3; Anexo II - item 5);
- 1.4. A ETA da localidade de Guassussê não é dotada de Estação de Tratamento de Rejeitos Gerados - ETRG (Anexo II, item 8);
- 1.5. O reservatório REL-01 não é dotado de guarda-corpos na laje de cobertura (Foto 4; Anexo II, item 12);
- 1.6. O reservatório REL-01 não é dotado de sinalizador noturno (Foto 4; Anexo II, item 14).

Foto 1 – EECS-01: quadro de comando sem horímetro.

Determinação D1 – A CAGECE deve cumprir as normas técnicas e procedimentos estabelecidos para implantação de sistema de abastecimento de água, visando corrigir a não conformidade descrita na constatação C1.

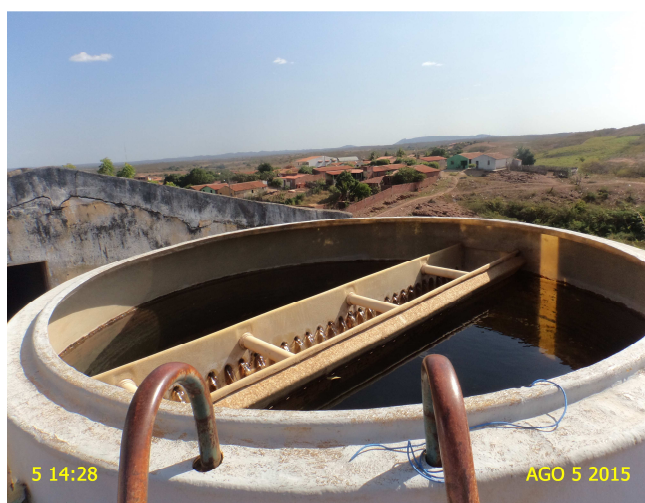
Foto 2 – F-01: ausência de tampa.

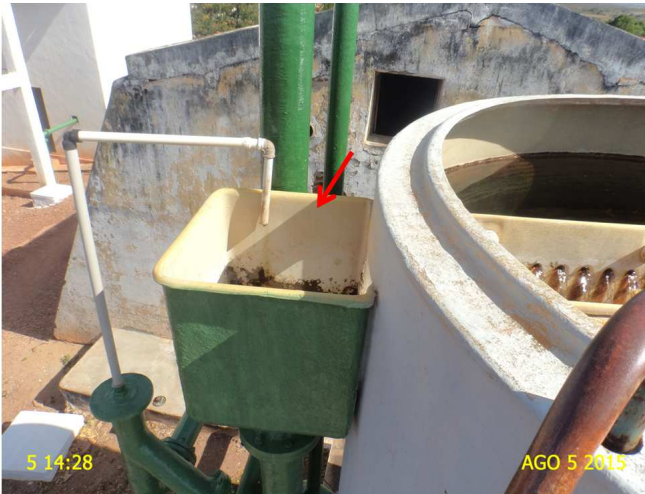
Foto 3 – F-01: ausência de tampa de proteção na calha de saída da água tratada.

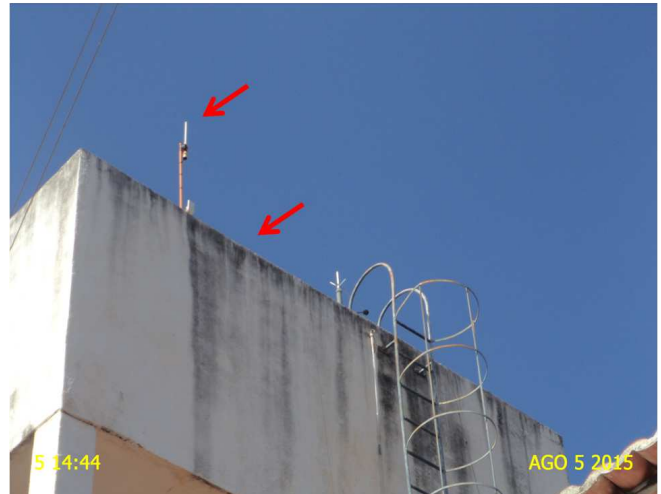
Foto 4 – REL-01: ausência de guarda-corpos na laje de cobertura e ausência de sinalizador noturno.

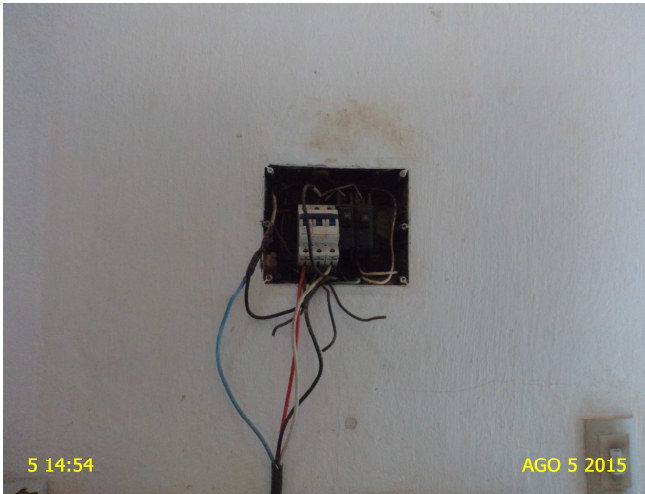
- 2.1. Apresenta fiação exposta o quadro de força da EECS-01 (Foto 5; Anexo II, item 1);
- 2.2. Existem 1 (um) macromedidor e 2 (duas) estações pitométricas sem caixa de inspeção na área da ETA (Foto 6; Anexo II - item 7);
- 2.3. No reservatório REL-01, verificou-se pintura deteriorada (Foto 7; Anexo II, item 11);
- 2.4. No reservatório REL-01, verificou-se sinais de infiltração na laje (Foto 7; Anexo II, item 11);
- 2.5. Não há registros da realização de limpeza e desinfecção do reservatório REL-01, nos últimos 6 (seis) meses (Foto 8; Anexo II, item 13).

Foto 5 – EECS-01: quadro de força com fiação exposta.

Determinação D2 – A CAGECE deve realizar operação e manutenção adequada das unidades integrantes do sistema de abastecimento de água, visando corrigir as não conformidades descritas na constatação C2.

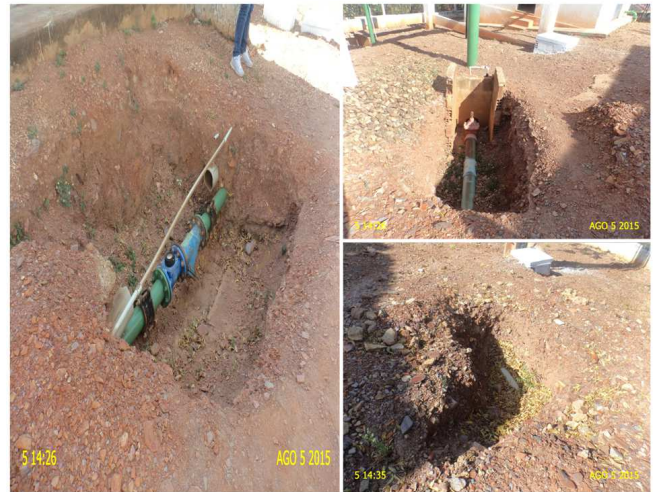
Foto 6 – ETA: macromedidor e estações pitométricas sem caixa de inspeção.

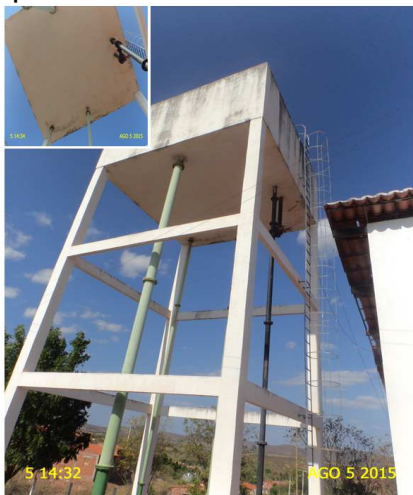
Foto 7 – REL-01: pintura deteriorada e sinais de infiltração na laje.

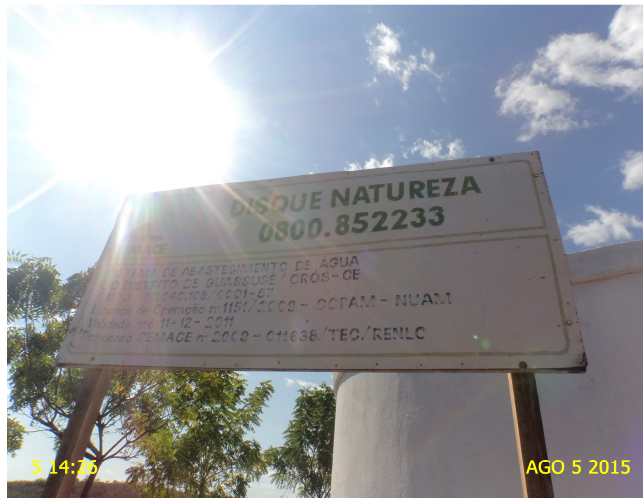
7.1.A Licença de Operação da Superintendência Estadual do Meio Ambiente – SEMACE para o SAA da localidade de Guassussê do Município de Orós está vencida desde 11/12/2011 (Foto 9; Anexo II, item 9).

Foto 9 – ETA: placa com data de validade da Licença de Operação da SEMACE vencida desde 11/12/2011.

R1 – A CAGECE deve providenciar a renovação da Licença de Operação da Superintendência Estadual do Meio Ambiente – SEMACE para o SAA da localidade de Guassussê do Município de Orós.

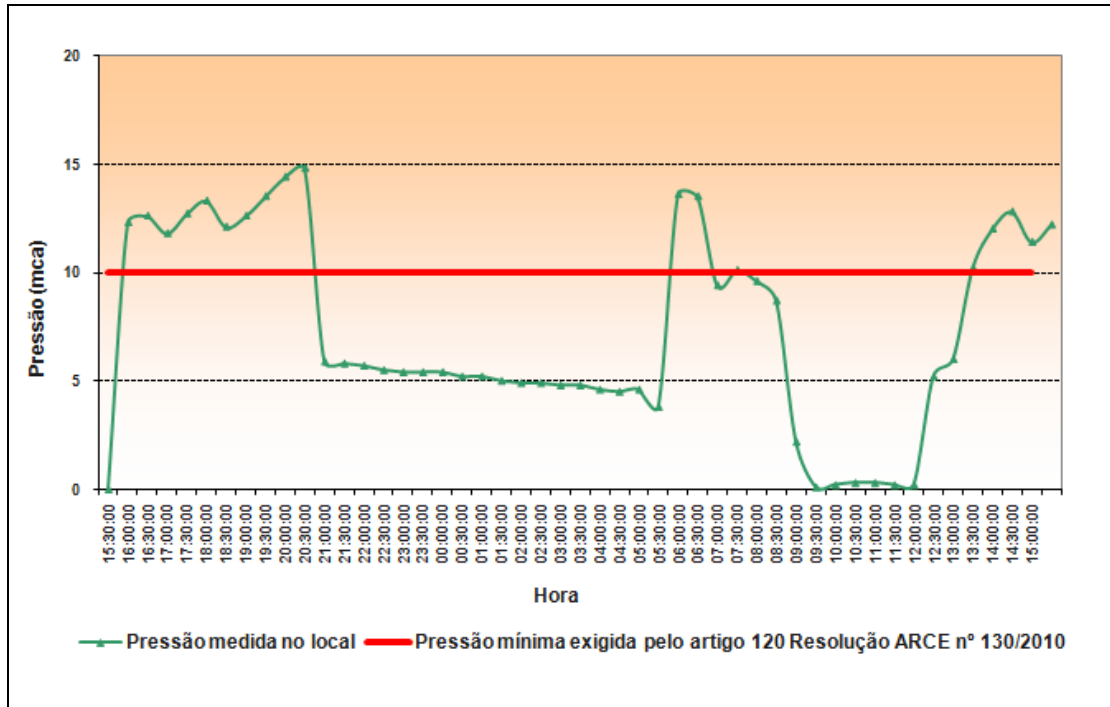
8.1. A ARCE realizou medição contínua de pressão disponível na rede de distribuição, com a instalação às 15:30 horas do dia 04/08/2015 e retirada às 15:00 horas do dia 05/08/2015, do aparelho *datalogger*, no endereço localizado na Rua do Alto, nº 168. Constatou-se descontinuidade neste endereço (Anexo IV, Gráfico 1; Foto 10).

Gráfico 1 - Monitoramento da pressão com a instalação às 15:30 horas do dia 04/08/2015 e retirada às 15:00 horas do dia 05/08/2015, do aparelho datalogger, no endereço localizado na Rua do Alto, nº 168.

R2 – Haja vista baixa recarga do manancial, a CAGECE busque alternativas para o suprimento de água no SAA da localidade de Guassussê do Município de Orós.

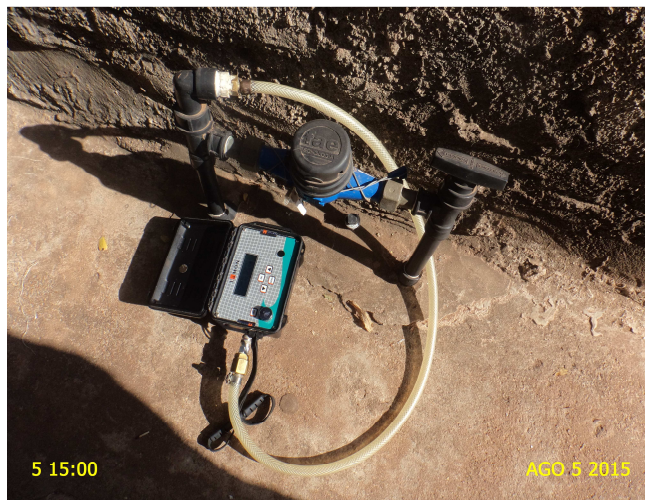
Foto 10 – Aparelho *datalogger* instalado no endereço localizado na Rua do Alto, nº 168.

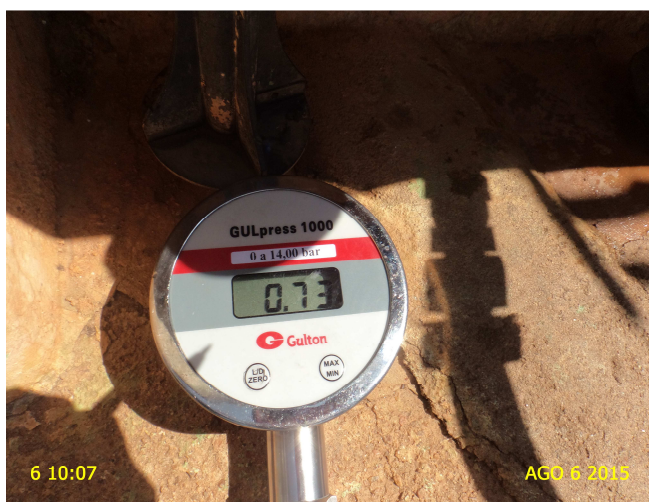
8.2.A ARCE realizou medições instantâneas de pressão em pontos devidamente espaçados na rede de distribuição, mais especificamente nos cavaletes de ligação. Constatou-se pressão fora da faixa de 10 a 50 mca nos endereços: Vila Campos, nº 396 e Rua Estrada para Lima Campos, s/n (Quadro 1, Fotos 11 e 12).

Foto 11 – Medição de pressão na Rua Vila Campos, nº 396.

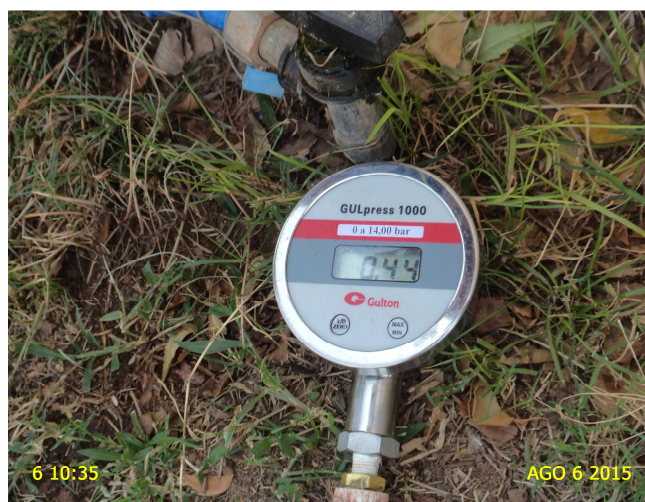
Foto 12 – Medição de pressão na Rua Estrada para Lima Campos, s/n.

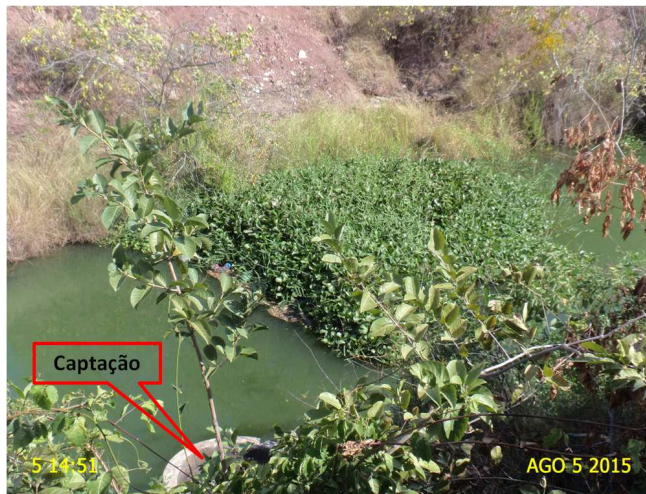
9.1. As condições de limpeza do manancial Lima Campos utilizado na captação de água da localidade de Guassussê não estão adequadas (Foto 13).

Foto 13 – EECS-01: inadequadas condições de limpeza.

R3 – A CAGECE procure entrar em contato com a GGERH para providenciar a limpeza da área próxima à captação do manancial Lima Campos.
