RELATÓRIO DE FISCALIZAÇÃO RF/CSB/0056/2015

**Assunto: Fiscalização do Sistema de Abastecimento
de Água da Sede do Município de Varjota**

COORDENADORIA DE SANEAMENTO BÁSICO

**Fortaleza – CE
Setembro/2015**

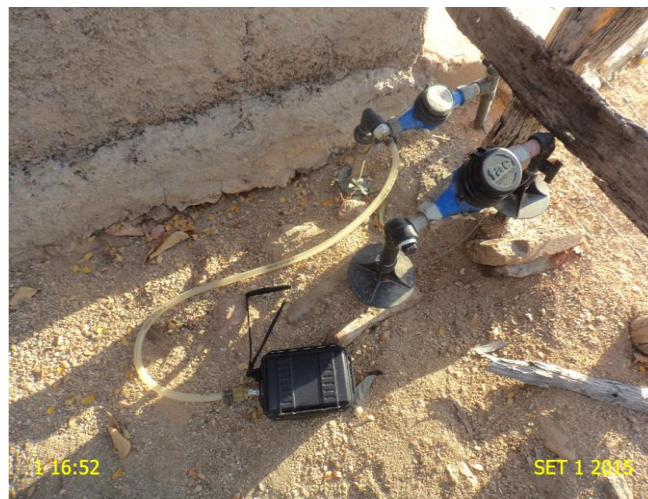
- 1.1. A ARCE realizou medição contínua de pressão disponível na rede de distribuição, com a instalação às 15:00 horas do dia 31/08/2015 e retirada às 15:00 horas do dia 01/09/2015, do aparelho *data logger*, no endereço na Rua Bernardo de Lima, 679 (SMS) - Empréstimo. Constatou-se descontinuidade neste endereço (Anexo IV, Gráfico 1; **Foto 1**). *

Foto 1 – Aparelho *datalogger* instalado no endereço localizado na Rua Bernardo de Lima, 679 (SMS) – Empréstimo.

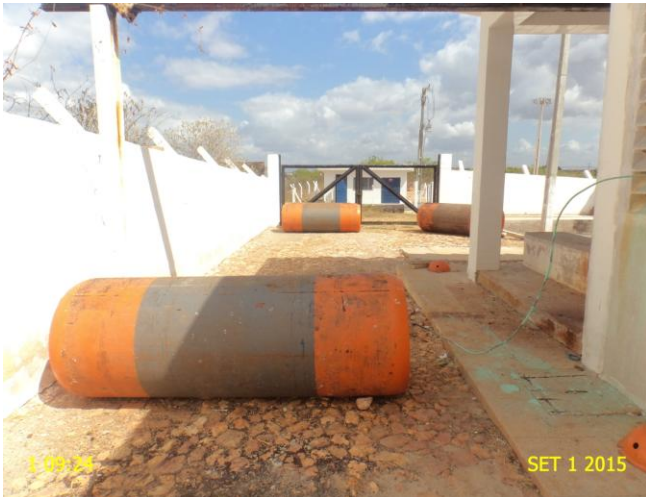
- 2.1. Os cilindros de cloro gasoso estão instalados de forma inadequada, fora da casa de abrigo (**Foto 2**; Anexo II, item 5);
- 2.2. A ETA da Sede do Município de Varjota não é dotada de Estação de Tratamento de Rejeitos Gerados - ETRG (Anexo II, item 9);

Foto 2 – ETA: cilindros de cloro gasoso instalado de forma inadequada.

Determinação D1 – A CAGECE deve cumprir as normas técnicas e procedimentos estabelecidos para implantação de sistema de abastecimento de água, visando corrigir a não conformidade descrita na constatação C2.

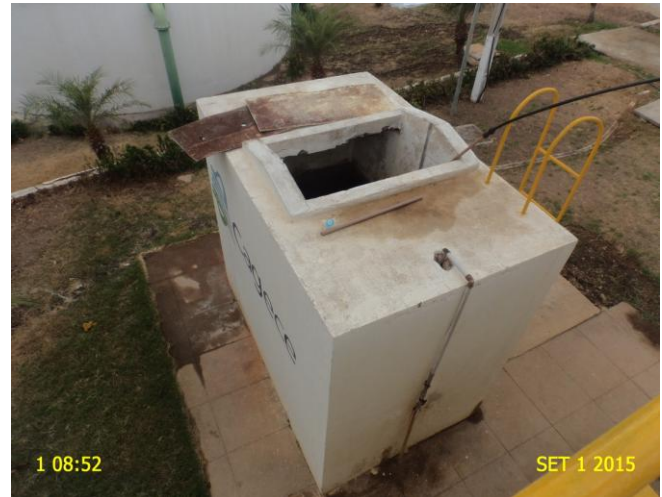
- 2.3. Não existe extintor de incêndio nas estações elevatórias EEAT-01, EEAT-02 e EEAT-03 (Anexo II, item 12);
- 2.4. A caixa de contato, na área da ETA, não é dotada de tampa de inspeção (**Foto 3**; Anexo II, item 17);

Foto 3 – Caixa de contato: ausência de tampa.

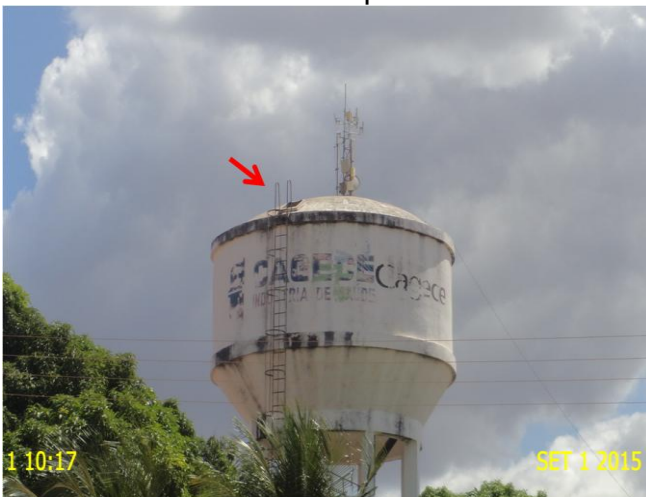
- 2.5. O reservatório REL-02 não é dotado de tampa de inspeção (**Foto 4**; Anexo II, item 17);
- 2.6. O reservatório REL-01 não é dotado de guarda-corpos na laje de cobertura (**Foto 5**; Anexo II, item 21);

- 2.7. O reservatório REL-02 não é dotado dispositivos de medição e de controle de nível (Anexo II, item 22);
- 2.8. Os reservatórios REL-01 e REL-02 não são dotados de sinalizador noturno (**Fotos 4 e 5**; Anexo II, item 23).

Foto 4 – REL-02: ausência de tampa, de sinalizador noturno e pintura deteriorada.

- 3.10. O reservatório REL-02 apresenta pintura deteriorada (**Foto 4**; Anexo II, item 19);
- 3.11. A cerca de delimitação do REL-01 está danificada (**Foto 14**; Anexo II, item 20).

Determinação D2 – A CAGECE deve realizar operação e manutenção adequada das unidades integrantes do sistema de abastecimento de água, visando corrigir as não conformidades descritas na constatação C3.

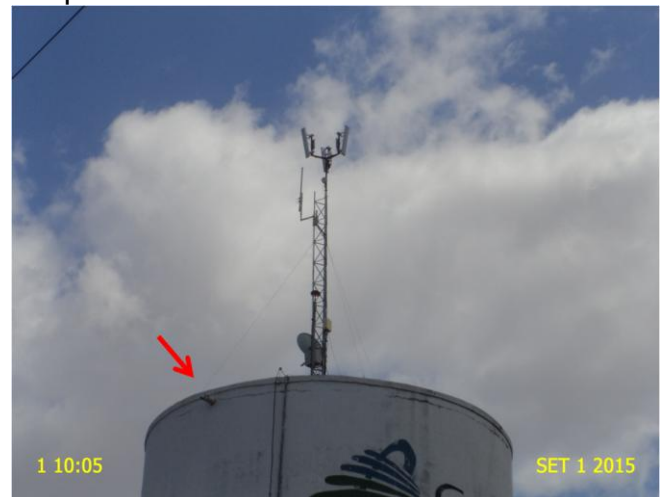
Foto 5 – REL-01: ausência de sinalizador noturno e de guarda-corpos.

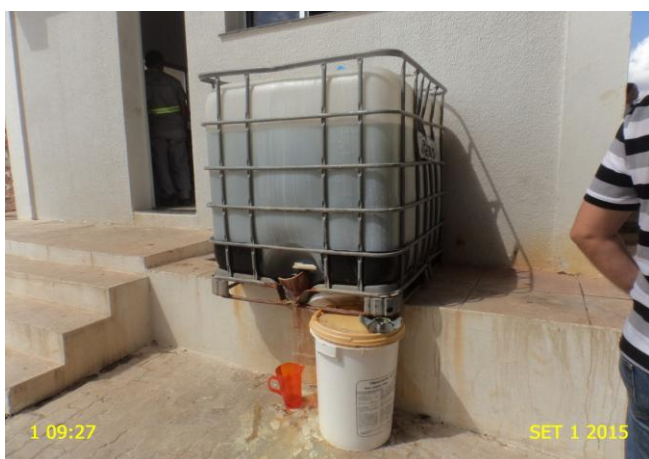
- 3.1. Na área da ETA, existem produtos químicos armazenados ao ar livre (**Foto 6**; Anexo II, item 3);
- 3.2. O dosador de flúor está com defeito (**Foto 7**; Anexo II, item 4);

Foto 6 – ETA: produto químico armazenado ao ar livre.

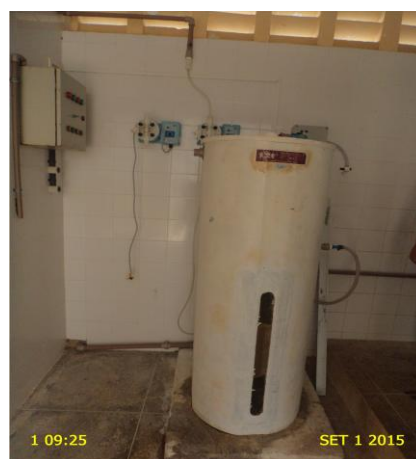
Foto 7 – Casa de química: dosador de flúor com defeito.

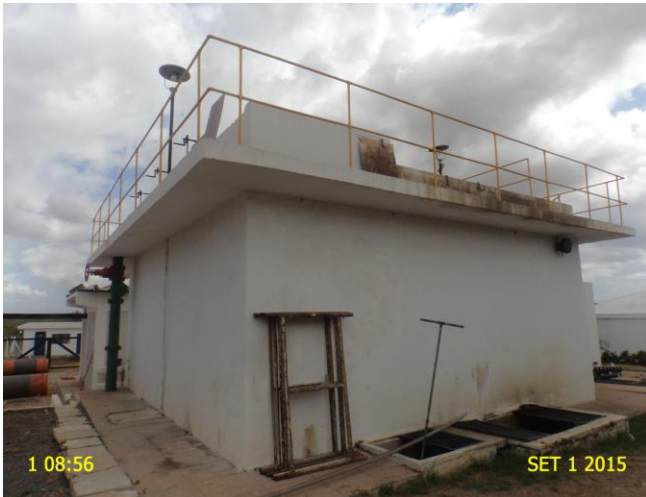
- 3.3. Os filtros F-01, F-02, F-03 e F-04 não estão identificados (**Foto 8**; Anexo II, item 6);
- 3.4. Na área da ETA, há caixas de inspeção sem tampa ou grade de proteção (**Foto 9**; Anexo II, item 8);

Foto 8 – F-01, F-02, F-03 e F-04: ausência de identificação.

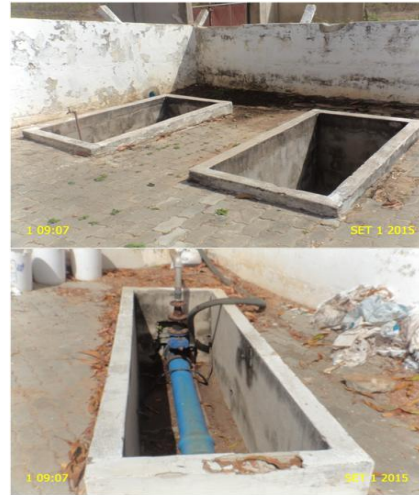
Foto 9 – ETA: caixas de inspeção sem tampa ou grade de proteção.

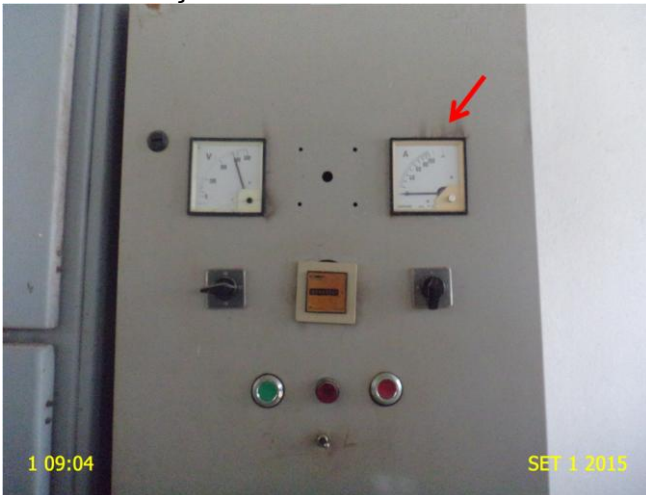
- 3.5. O amperímetro do quadro de comando da EECS-01 não está funcionando (**Foto 10**; Anexo II, item 10);
- 3.6. O amperímetro do quadro de comando da bomba reserva da EEAT-03 não está funcionando (**Foto 11**; Anexo II, item 10);

Foto 10 – EECS-01: amperímetro com defeito.

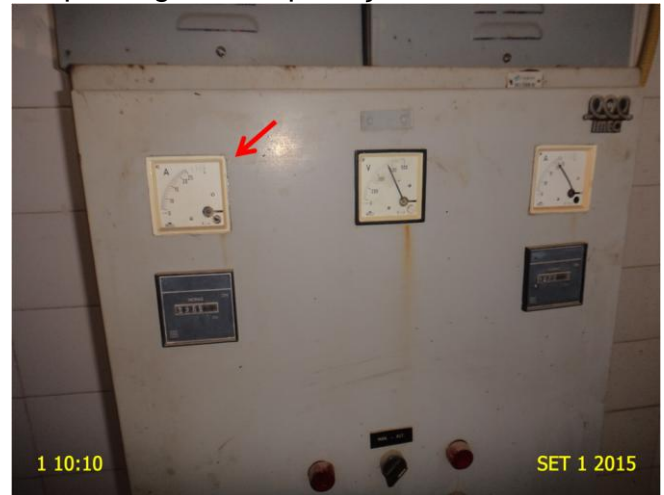
Foto 11 – EEAT-03: amperímetro da bomba reserva com defeito.

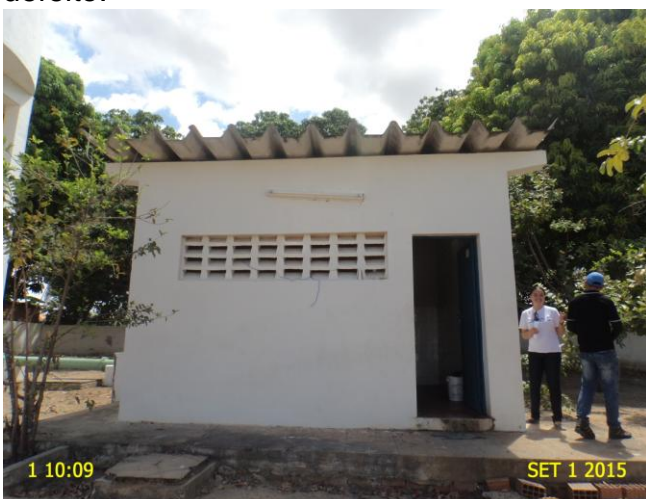
- 3.7. A elevatória EEAT-03 não está identificada (**Foto 12**; Anexo II, item 11);
- 3.8. Segundo o RECOP, nos meses de mar/15 a mai/15 ocorreu “grande vazamento na rede de distribuição” e nos meses jun/15 e jul/15 ocorreu “vazamento na rede de distribuição” de água tratada. Esse problema persiste (Anexo II, item 16);

Foto 12 – EEAT-03: sem identificação.

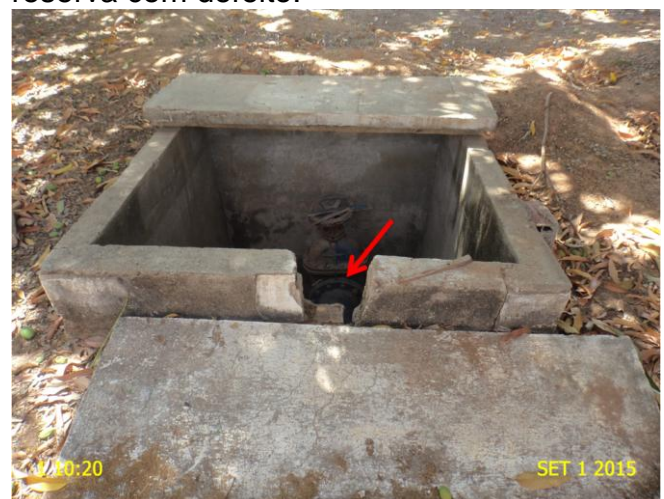
- 3.9. Na área do reservatório REL-02, constatou-se caixa de inspeção sem tampa ou grade de proteção e estrutura danificada (**Foto 13**; Anexo II, item 18);

Foto 13 – REL-02: ausência de tampa e caixa de inspeção danificada.

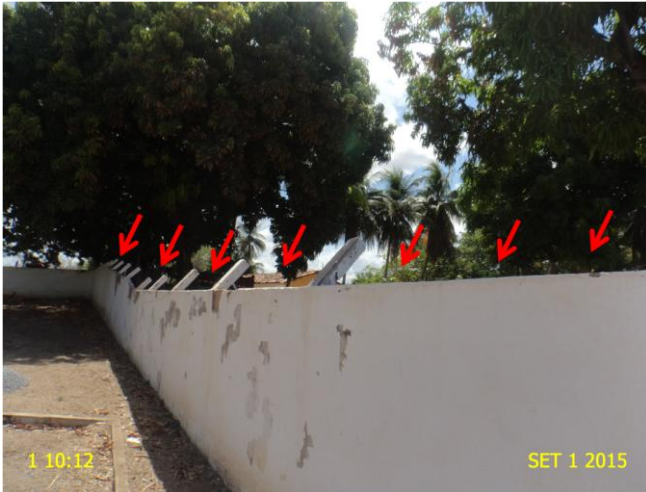
Foto 14 – REL-01: cerca danificada.

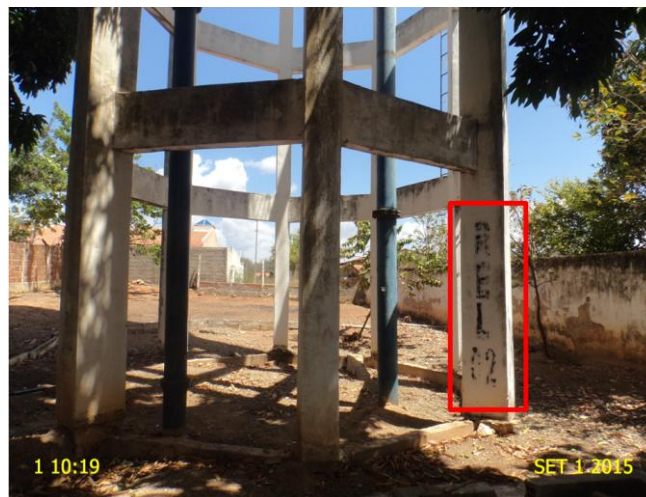
9.1.O reservatório REL-02 apresenta identificação pouco visível (**Foto 15**; Anexo II, item 24).

Foto 15 – REL-02: identificação pouco visível.

R2 – A CAGECE deve manter os componentes do sistema de abastecimento de água com identificação visível.

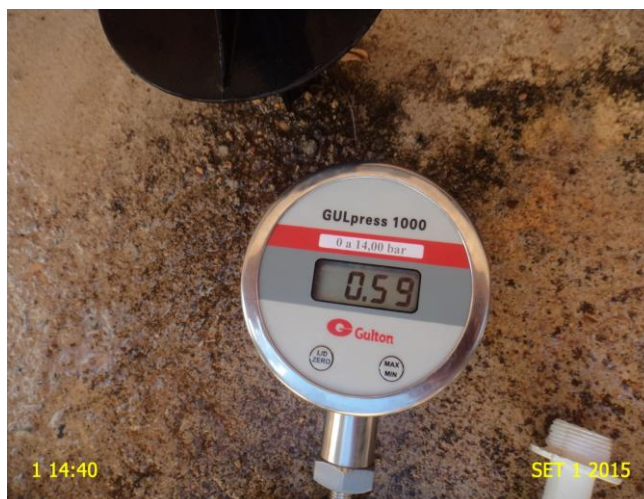
10.1. A ARCE realizou medições instantâneas de pressão em pontos devidamente espaçados na rede de distribuição, mais especificamente nos cavaletes de ligação. Constatou-se pressão fora da faixa de 10 a 50 mca no endereço Rua da Jurema (SMS – 528) - Acampamento (Quadro 1, **Foto 16**).

Foto 16 – Medição de pressão na Rua da Jurema (528-SMS) – Acampamento.

R3 – Haja vista baixa recarga do manancial, a CAGECE busque alternativas para o suprimento de água no SAA da Sede do Município de Varjota.

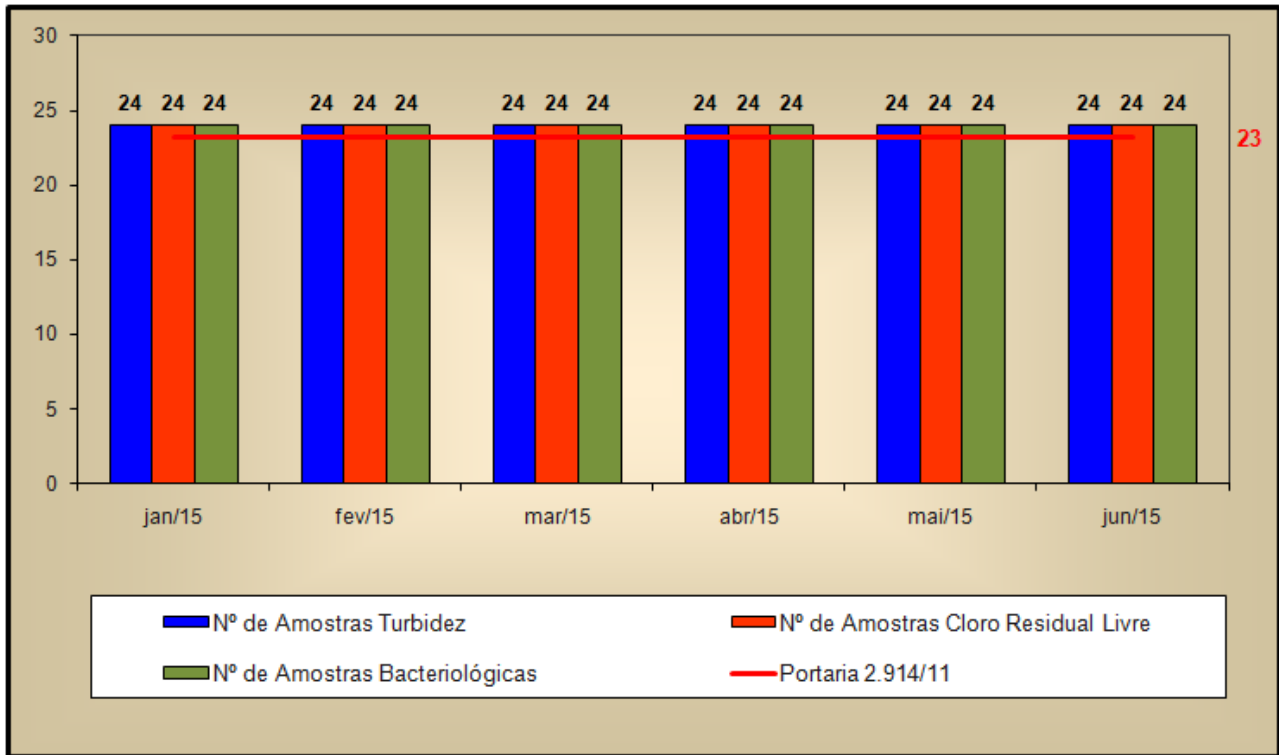
Gráfico 3 - Avaliação do Monitoramento da Qualidade da água tratada realizada pela CAGECE na rede de distribuição do SAA da Sede do Município de Varjota, no período janeiro/2015 a junho/2015 conforme Portaria MS 2.914/11, com relação ao número de amostras dos exames bacteriológicos, cloro residual livre e turbidez.
