**RELATÓRIO DE FISCALIZAÇÃO
RF/CSB/0058/2015**

Assunto: Fiscalização do Sistema de Abastecimento
de Água da Sede do Município de Meruoca

COORDENADORIA DE SANEAMENTO BÁSICO

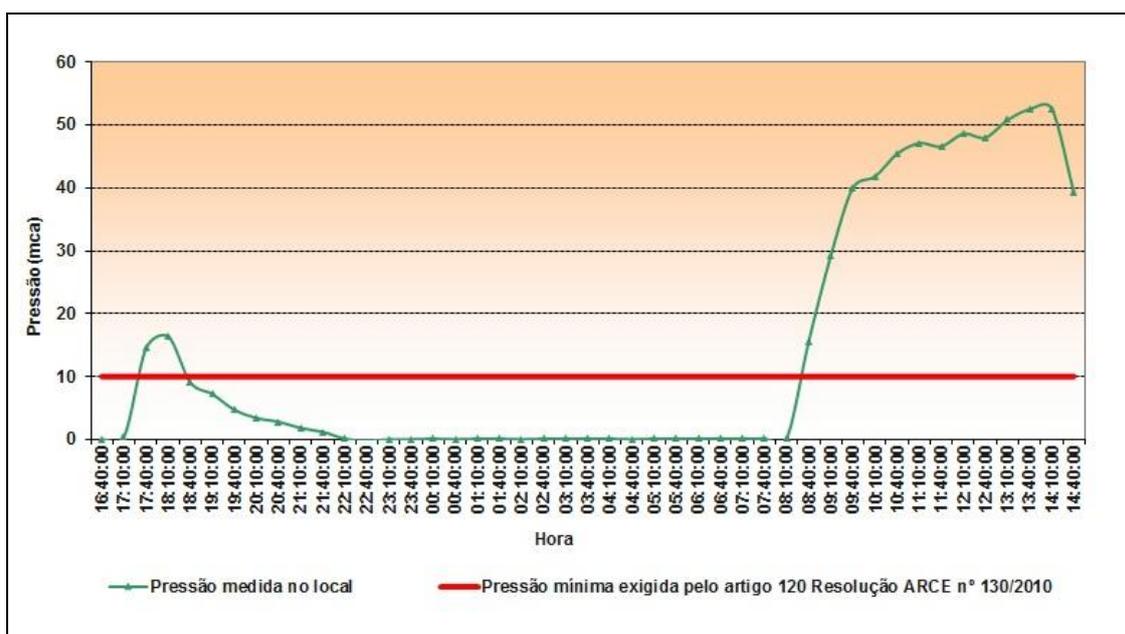
Gráfico 1 - Monitoramento da pressão com a instalação do aparelho *datalogger* às 16:40 horas do dia 09/09/2015 e retirada às 14:40 horas do dia 10/09/2015, no endereço localizado na Rua Carlos Davi, nº 110 - Centro.

- 1.1. A ARCE realizou medição contínua de pressão disponível na rede de distribuição, com a instalação do aparelho *datalogger* às 16:40 horas do dia 09/09/2015 e retirada às 14:40 horas do dia 10/09/2015, no endereço localizado na Rua Carlos Davi, Nº 110 – Centro. Constatou-se descontinuidade neste endereço (**Foto 1**; Anexo IV – Gráfico 1).*

Não conformidade NC1 – Resolução ARCE nº 147/2010, anexo I item **01.03**: Interromper indevidamente a prestação dos serviços ou não restabelecer o serviço quando exigido pela legislação.

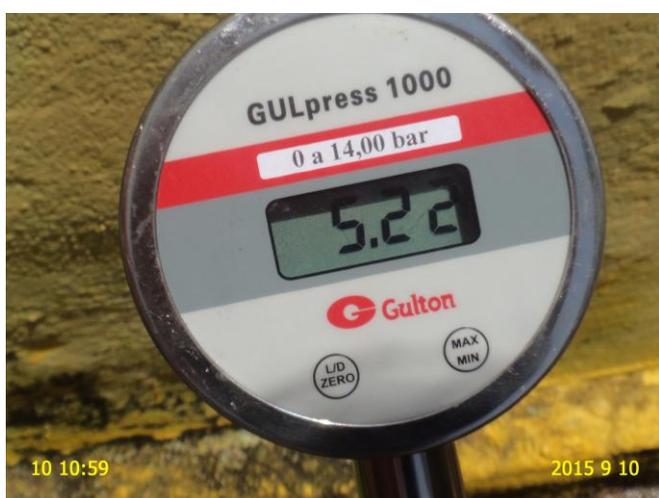
Foto 2 - Medição instantânea de pressão na rede de distribuição no endereço localizado na Rua do Açude, FNS 12.

2.1. A ARCE realizou medições instantâneas de pressão em pontos, devidamente espaçados na rede de distribuição, mais especificamente nos cavaletes de ligação. Constatou-se pressão acima da faixa de 10 mca a 50 mca nos seguintes endereços: Rua do Açude, FNS 12; Travessa Antônio Bernardo, S/N; Rua Dom Expedito Lopes – Secretaria de Saúde e Rua Professor Macambira – Posto de Gasolina (**Foto 2, Foto 3, Foto 4 e Foto 5**; Anexo II – item 12; Anexo III – Quadro 1).

Determinação D1 – A CAGECE deve fornecer água com pressão de acordo com os limites estabelecidos pela ARCE, visando corrigir as não conformidades descritas na constatação C2.

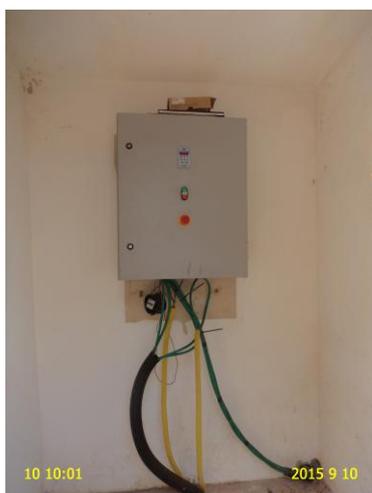
- 3.1. Não existem amperímetro e voltímetro instalados no Quadro de Comando da EECS-01 (Anexo II – item 1);
- 3.2. A ETA de Meruoca não é dotada de Estação de Tratamento de Rejeitos Gerados – ETRG (Anexo II – item 6);
- 3.3. A bomba reserva da EELF-01 não está instalada (**Foto 6**; Anexo II – item 9);
- 3.4. O reservatório RAP-01 não é dotado de sistema de controle de nível (**Foto 7**; Anexo II – item 17).

Foto 6 – EECS-01: amperímetro e voltímetro não instalados.

Determinação D2 – A CAGECE deve cumprir as normas técnicas e procedimentos estabelecidos para implantação de sistema de abastecimento de água, visando corrigir as não conformidades descritas na constatação C3.

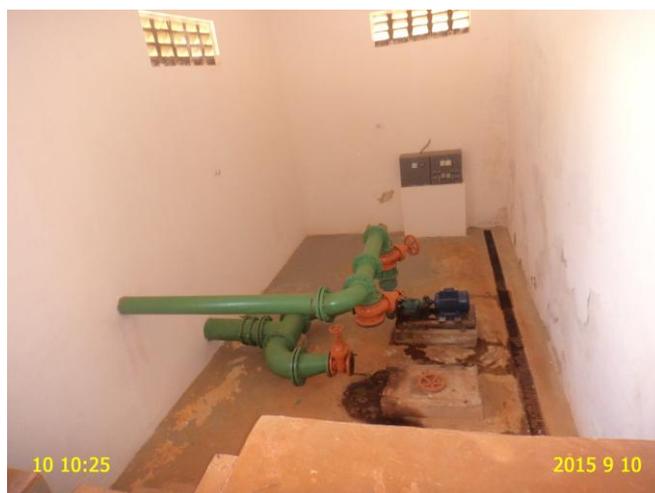
Foto 7 – EELF-01: ausência de bomba reserva instalada.

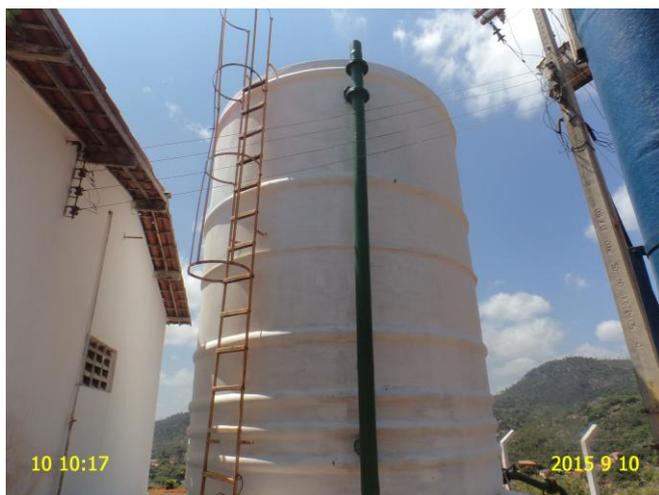
- 4.1. O decantador não está identificado (**Foto 8**; Anexo II – item 2);
- 4.2. A escada de acesso ao decantador não está fixada na sua estrutura (**Foto 8**; Anexo II – item 3);

Foto 8 - Decantador: ausência de identificação e escada sem fixação na estrutura.

Determinação D3 – A CAGECE deve realizar operação e manutenção adequada das unidades integrantes do sistema de abastecimento de água, visando corrigir as não conformidades descritas na constatação C4.

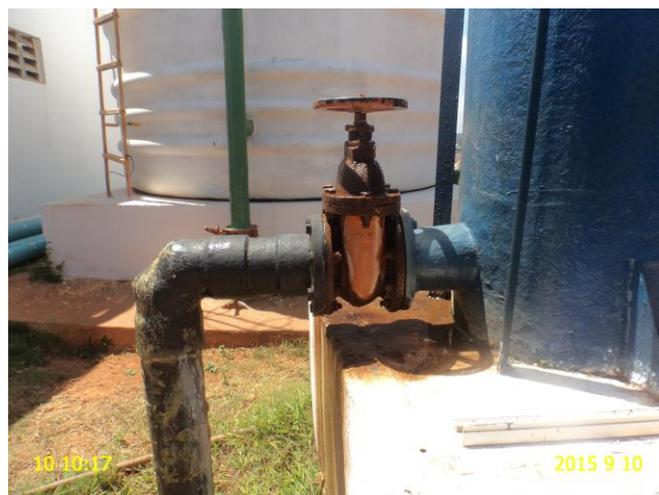
- 4.3. Ocorre vazamento no registro da torre de nível (**Foto 9**; Anexo II – item 4);
- 4.4. Na área da ETA, a caixa do macromedidor de saída de água tratada está sem tampa (**Foto 10**; Anexo II – item 5);

Foto 9 - Torre de nível: vazamento no registro.

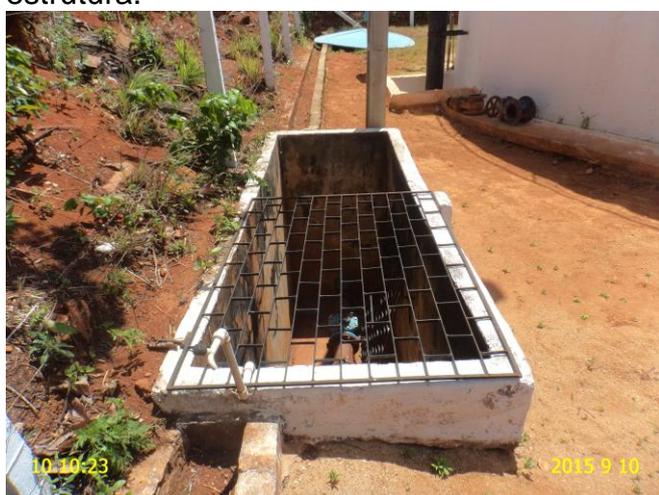
Foto 10 - ETA: caixa do macromedidor parcialmente sem grade protetora.

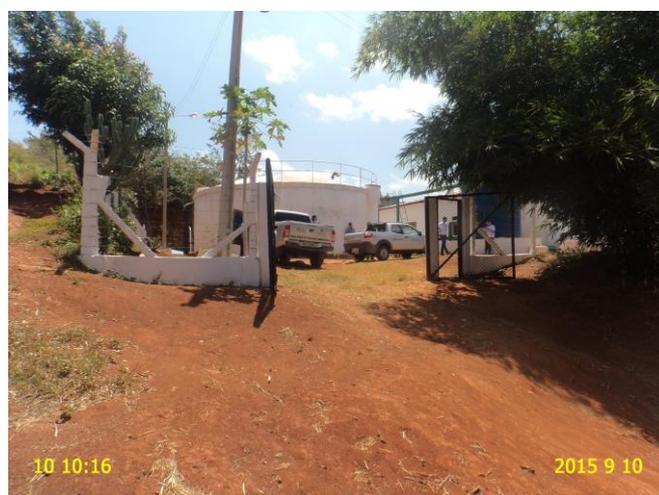
- 4.5. Na ETA de Meruoca, não existe placa indicativa de que a área pertence à CAGECE (**Foto 11**; Anexo II – item 7);
- 4.6. Existe 1 (um) registro de descarga soterrado e sem caixa na Rua Poeta Francisco Diniz (**Foto 12**; Anexo II – item 13);

Foto 11 - ETA: ausência de placa indicativa que a área pertence à CAGECE.

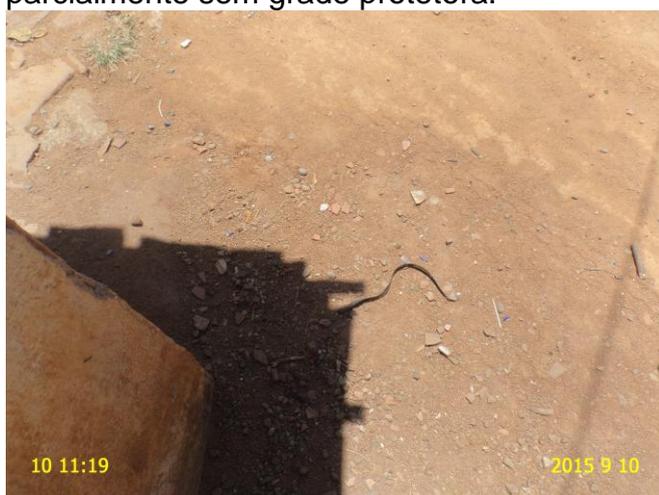
Foto 12 - RDA: Registro de descarga soterrado na Rua Poeta Francisco Diniz.

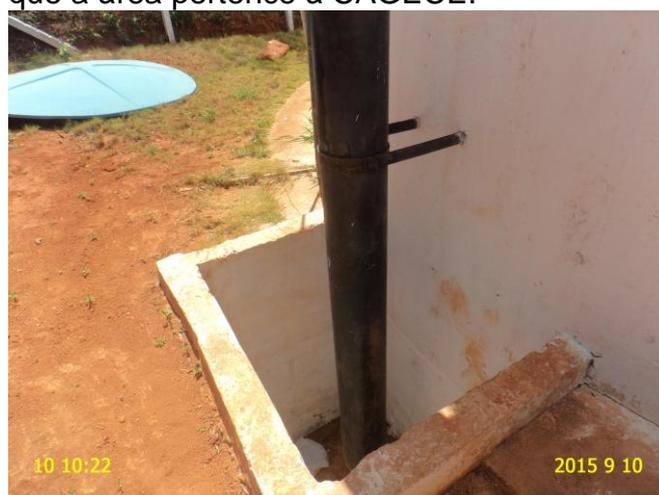
- 4.7. Há 1 (uma) caixa de inspeção, na área do RAP-01, que está sem tampa ou grade protetora (**Foto 13**; Anexo II – item 14);
- 4.8. A pintura do reservatório RAP-01 está deteriorada (**Foto 14**; Anexo II – item 15);

Foto 13 - RAP-01: caixa de inspeção sem tampa ou grade protetora.

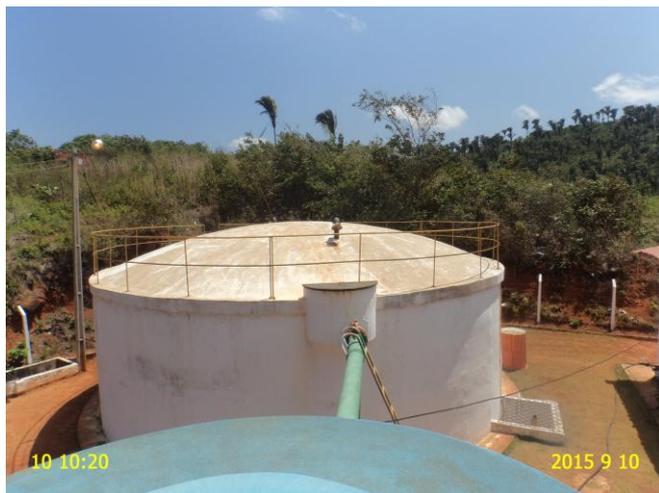
Foto 14 - RAP-01: pintura deteriorada.

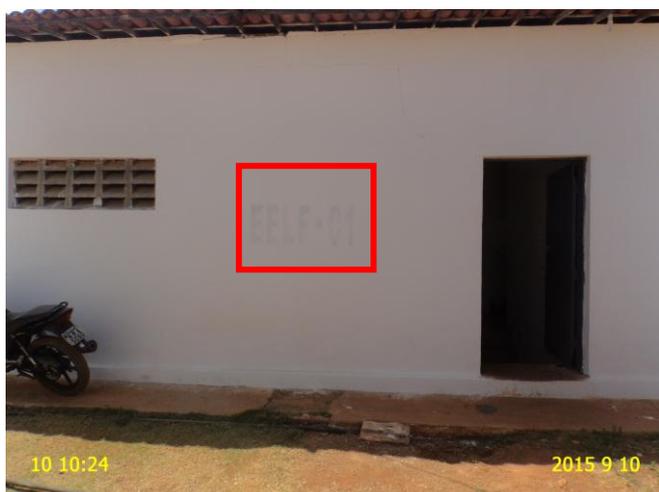
7.1. A identificação da EELF-01 está com pouca visibilidade (**Foto 15**; Anexo II – item 10);

Foto 15 - EELF: identificação com pouca visibilidade.

R1 – A CAGECE procure manter todos os componentes do sistema com identificação visível.

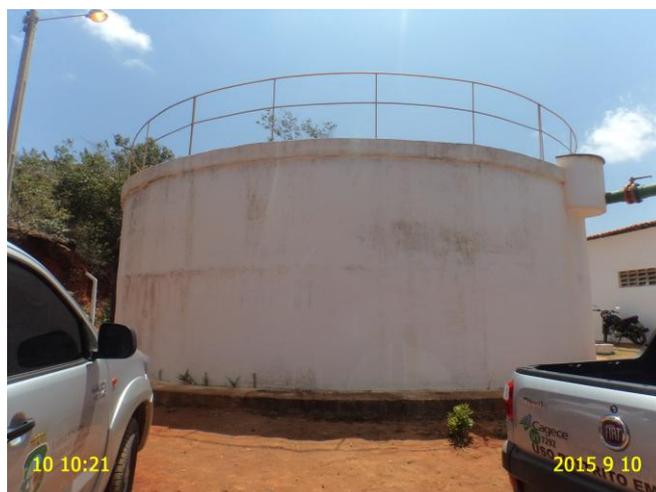
7.2. A identificação do reservatório RAP-01 está com pouca visibilidade (**Foto 16**; Anexo II – item 18).

Foto 16 - RAP-01: identificação com pouca visibilidade.

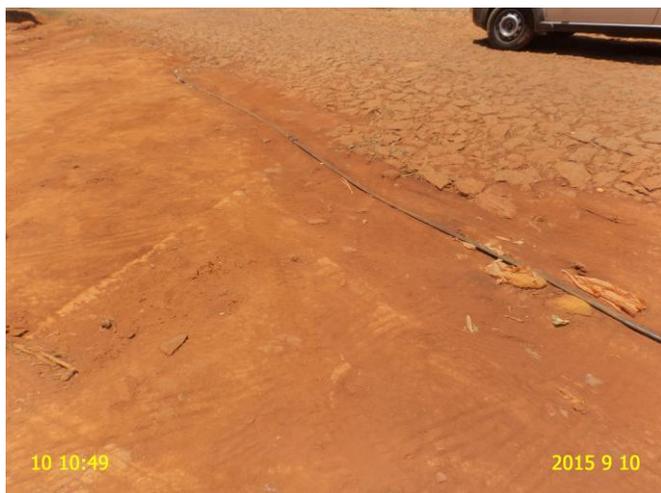
9.1. Existem 3 (três) ramais de ligação predial expostos localizados nos endereços: Rua da CAGECE, Rua Dom Expedito Lopes (ao lado do registro de descarga) e Rua Francisco Ferreira, nº 22 (**Foto 17**, **Foto 18** e **Foto 19**).

Foto 17 - RDA: ramal de ligação predial exposto na Rua da Cagece.

R3 – A CAGECE mantenha os ramais de ligação predial devidamente recobertos.

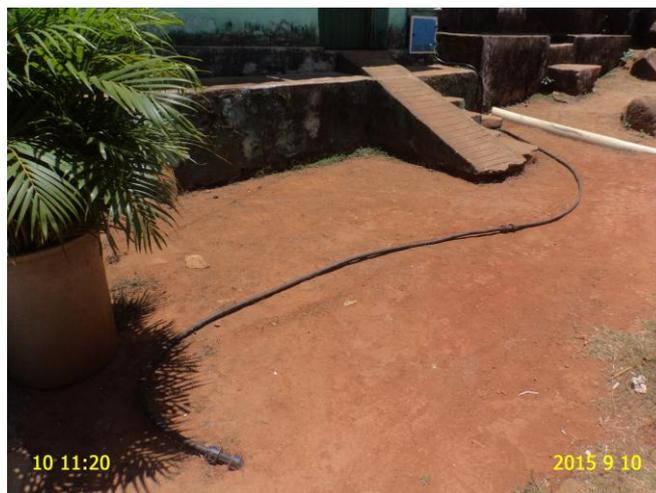
Foto 18 - RDA: ramal de ligação predial exposto na Rua Francisco Ferreira, nº 22.

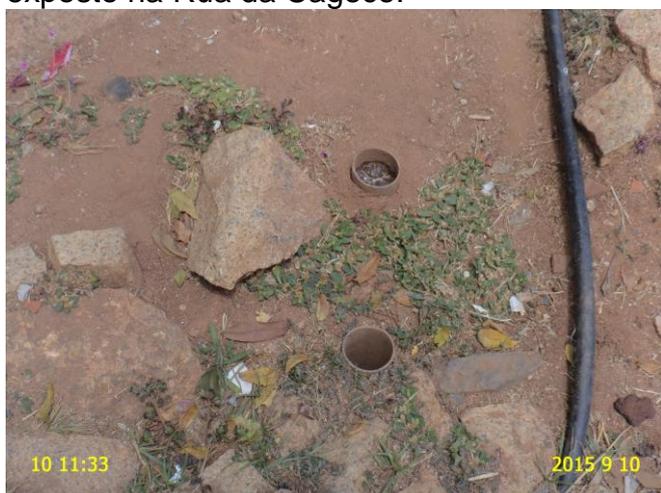
Foto 19 - RDA: ramal de ligação predial exposto na Rua Dom Expedito Lopes.
