**RELATÓRIO DE FISCALIZAÇÃO  
RF/CSB/0060/2015**

Assunto: Fiscalização dos Sistemas de  
Abastecimento de Água e de Esgotamento Sanitário  
da Localidade de Deserto do Município de Itapipoca

**COORDENADORIA DE SANEAMENTO BÁSICO**

Fortaleza – CE  
Outubro/2015

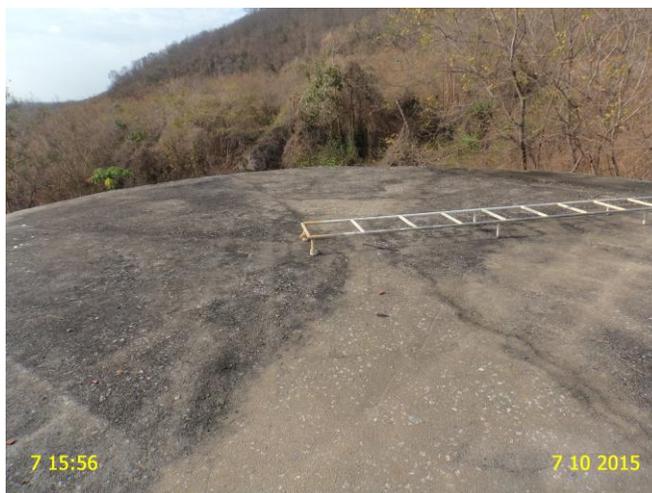
- 1.1. Na ETE da Localidade de Deserto (Itapipoca), não existe edificação de apoio para os operadores, com água potável e material de higiene e limpeza (Anexo II – item 3);
- 1.2. Na ETE da Localidade de Deserto (Itapipoca), não existem instalações para iluminação elétrica (Anexo II – item 6);
- 1.3. Na ETE da Localidade de Deserto (Itapipoca), não existem leitos de secagem (Anexo II – item 7);
- 1.4. O RAP-01 não é dotado de sistema de medição e controle de nível (Anexo II – item 21);
- 1.5. No RAP-01, não existe tubulação de ventilação (**Foto 1**; Anexo II – item 22).

**Foto 1** - RAP-01: ausência de tubulação de ventilação.

**Determinação D1** – A CAGECE deve cumprir as normas técnicas e os procedimentos estabelecidos para a implantação das instalações dos sistemas de abastecimento de água e de esgotamento sanitário, visando corrigir as não conformidades descritas na constatação C1.

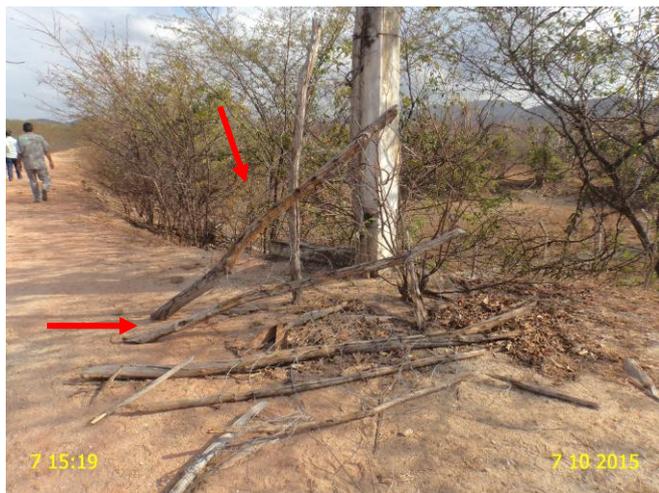
- 2.1. O portão e a cerca de delimitação da área da ETE da Localidade de Deserto (Itapipoca) estão danificados (**Foto 2**; Anexo II – item 5);
- 2.2. Há vegetação excessiva na área das lagoas facultativa e de maturação (**Foto 3**; Anexo II – item 9);

**Foto 2 - ETE: portão danificado.**

**Determinação D2** – A CAGECE deve realizar operação e manutenção adequada das unidades integrantes dos sistemas de abastecimento de água e de esgotamento sanitário, visando corrigir as não conformidades descritas na constatação C2.

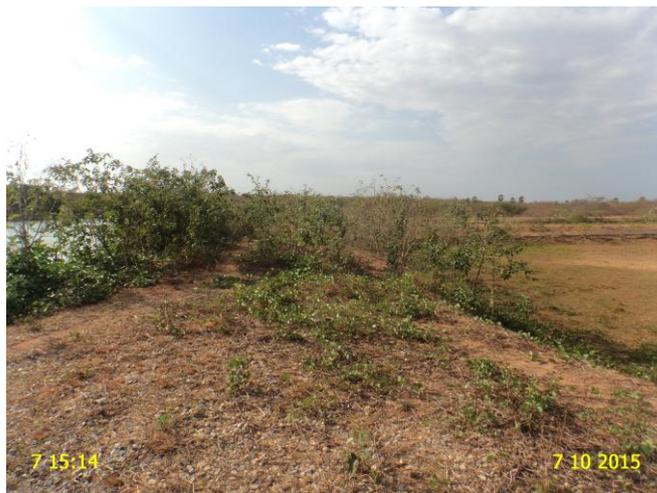
**Foto 3 - ETE: vegetação excessiva.**

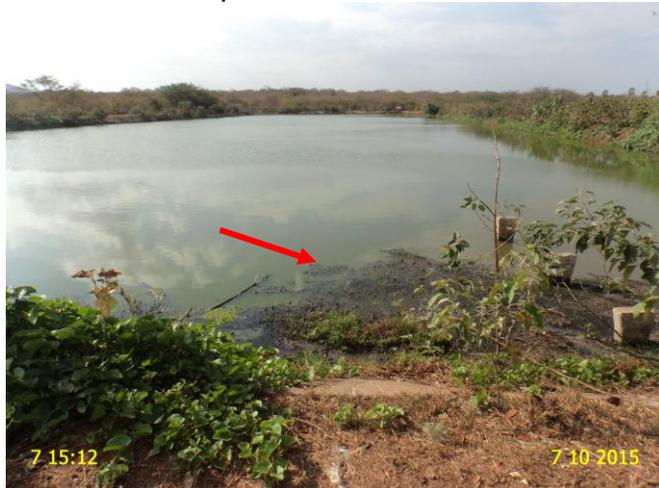
- 2.3. Na ETE da Localidade de Deserto (Itapipoca), não existem manuais de operação e manutenção (Anexo II – item 10);
- 2.4. Ocorre acúmulo de sobrenadantes na Lagoa Facultativa (**Foto 4**; Anexo II – item 11);

**Foto 4 - ETE: acúmulo de sobrenadantes na LF.**

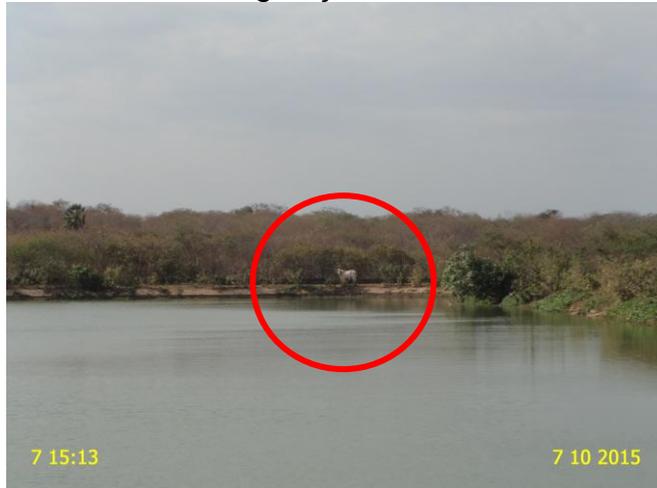
- 2.5. Ocorre a presença de animais na área da ETE da Localidade de Deserto – Itapipoca (**Foto 5**; Anexo II – item 12);
- 2.6. A tubulação de chegada do esgoto bruto na Lagoa Facultativa está danificada (**Foto 6**; Anexo II – item 13);

**Foto 5 - ETE: presença de animais.**

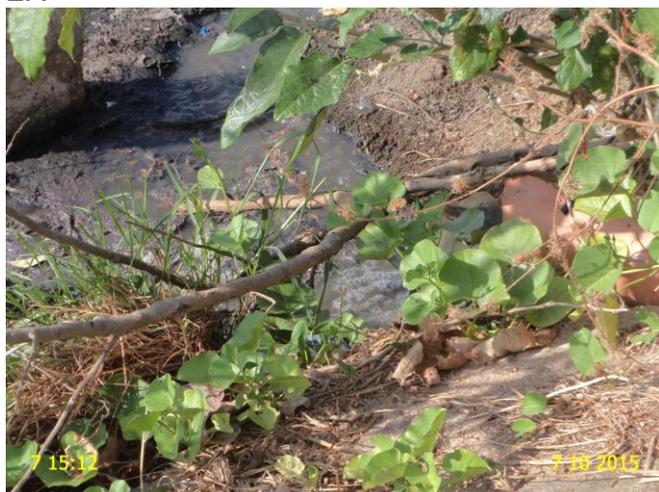
**Foto 6 - ETE: tubulação de chegada do esgoto bruto danificada.**

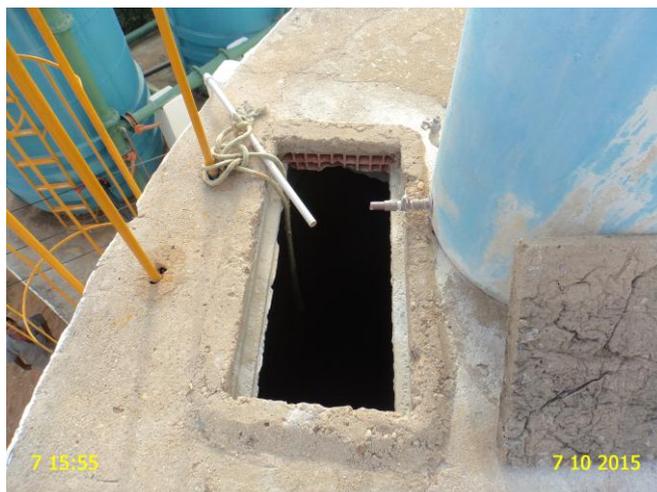
- 2.7. No RAP-01, a tampa de inspeção não garante vedação (**Foto 7**; Anexo II – item 19);
- 2.8. A escada de acesso ao RAP-01 não está fixada na estrutura do reservatório (**Foto 8**; Anexo II - item 20).

**Foto 7 - RAP-01: tampa de inspeção sem vedação.**

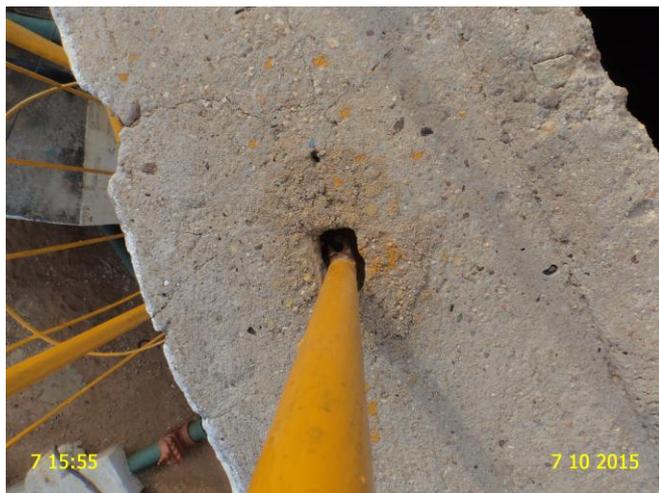
**Foto 8** - RAP-01: escada de acesso sem fixação na estrutura do reservatório.

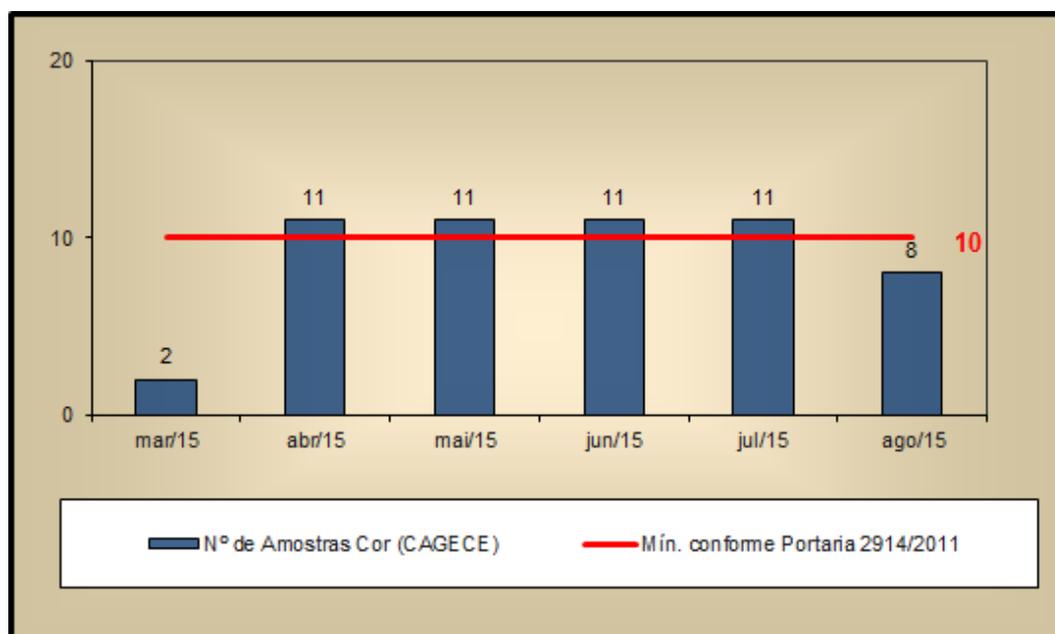
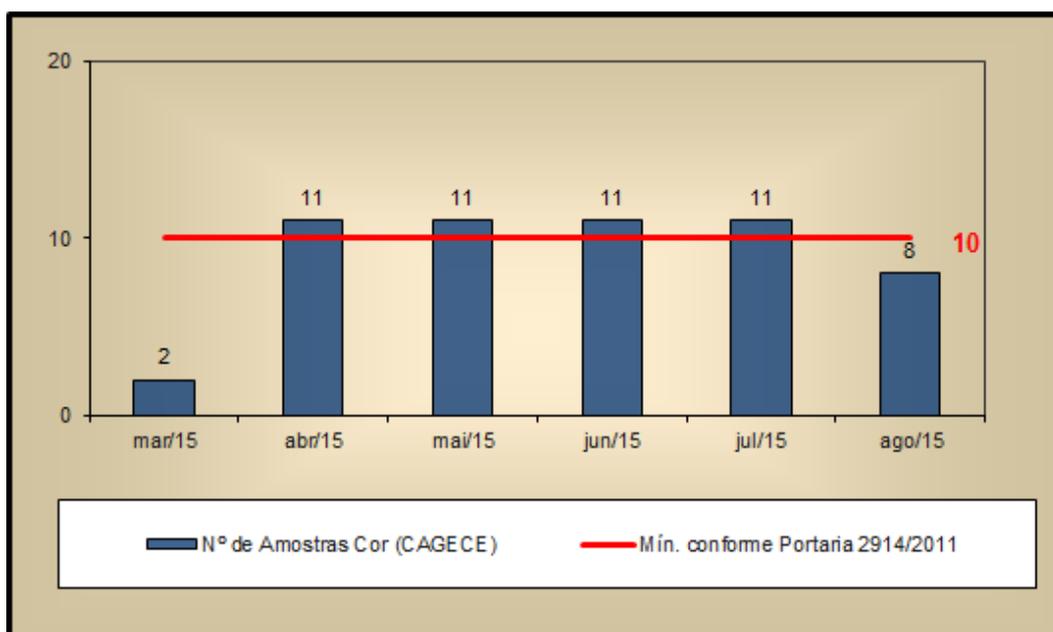
7.1. A quantidade de amostras coletadas pela GECCOQ para análise de cor aparente, cloro residual, turbidez e bacteriológicas na rede de distribuição nos meses de março/2015 a agosto/2015, não atendeu ao exigido pelo § 1º do art. 41 da Portaria MS nº 2.914/2011, que prevê a realização de 10 amostras mensais. Nos meses de mar/15 e ago/15 foram analisadas, respectivamente, 2 e 8 amostras dos

**Gráfico 2** - Avaliação do Monitoramento da Qualidade da água tratada realizado pela CAGECE na rede de distribuição do SAA da Localidade de Deserto do Município de Itapipoca, no período de março/2015 a agosto/2015 conforme Portaria MS 2.914/11, referente ao número de amostras do parâmetro cor.

**Determinação D7** – A CAGECE deve desenvolver o controle da qualidade da água tratada, de acordo com o disposto na legislação, visando corrigir as não conformidades descritas na constatação C7.

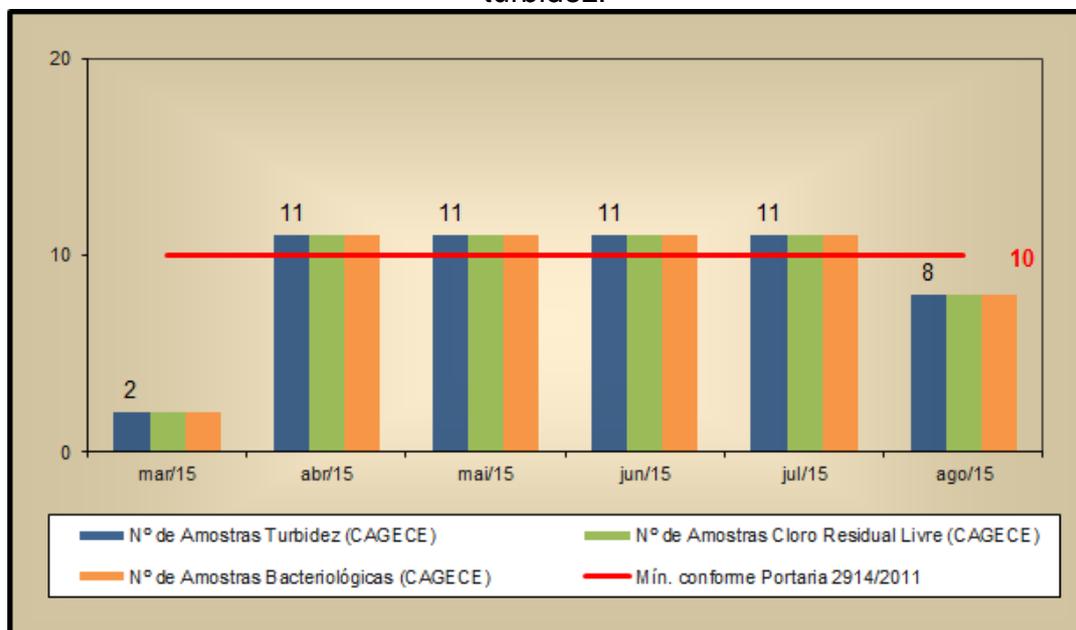
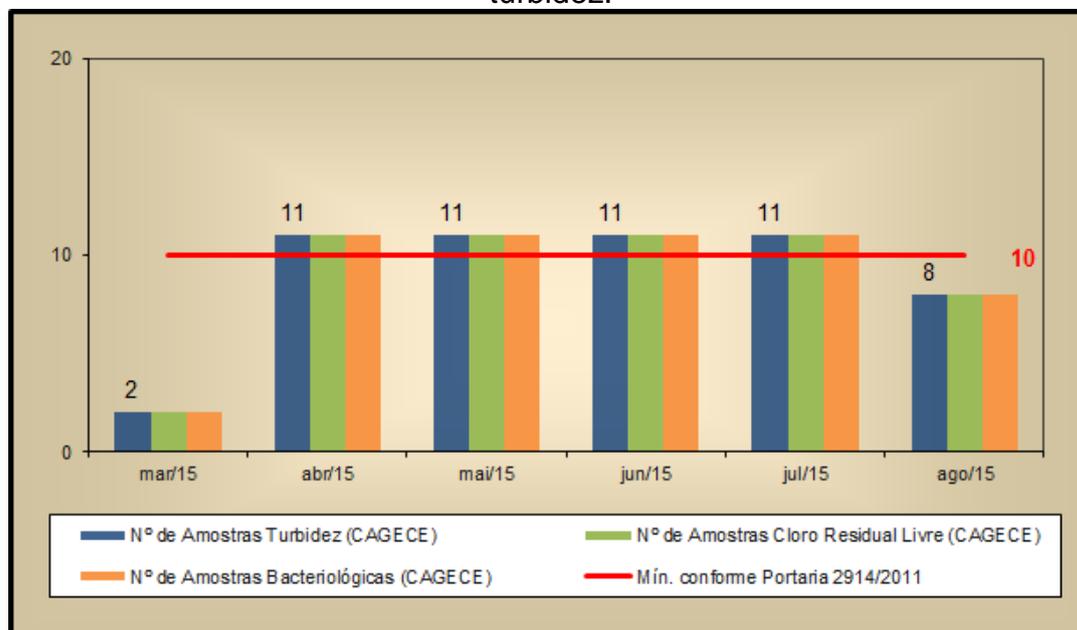
**Gráfico 3** - Avaliação do Monitoramento da Qualidade da água tratada realizada pela CAGECE na rede de distribuição do SAA da Localidade de Deserto do Município de Itapipoca, no período de março/2015 a agosto/2015 conforme Portaria MS 2.914/11, com relação ao número de amostras dos exames bacteriológicos, cloro residual livre e turbidez.

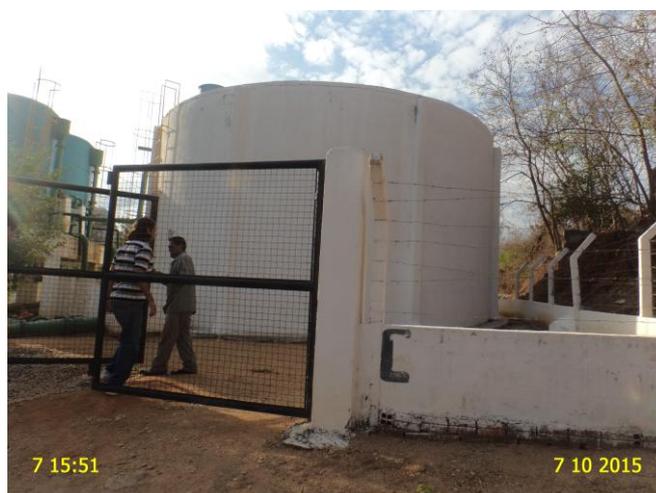
9.1. A identificação do reservatório RAP-01 está com pouca visibilidade (**Foto 9**; Anexo II – item 23) .

**Foto 9** - RAP-01: identificação com pouca visibilidade.

**R2** – A CAGECE providencie a identificação adequada para o reservatório RAP-01.

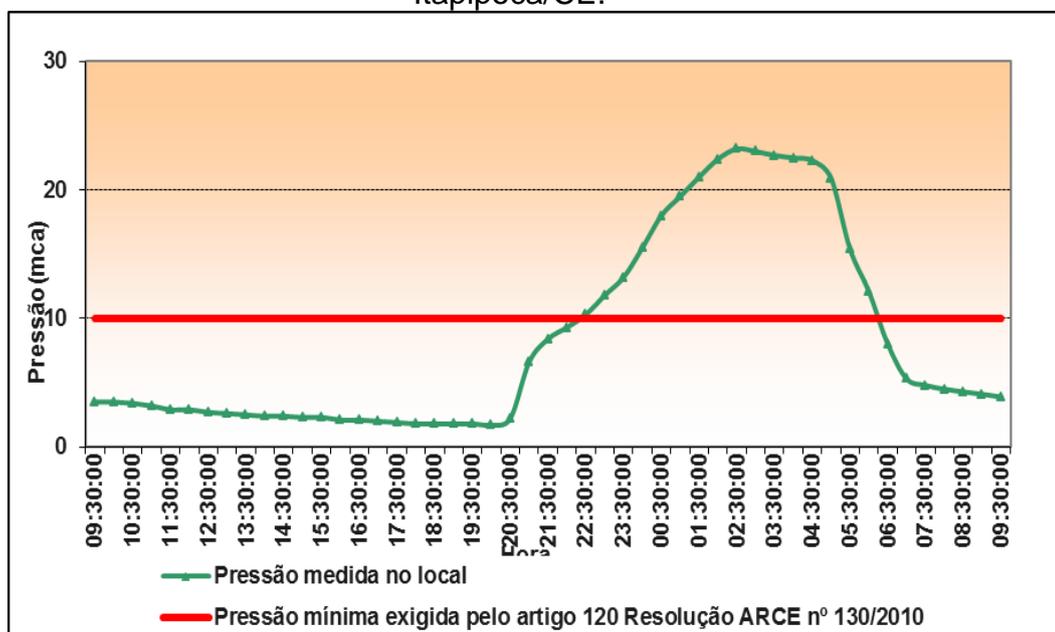
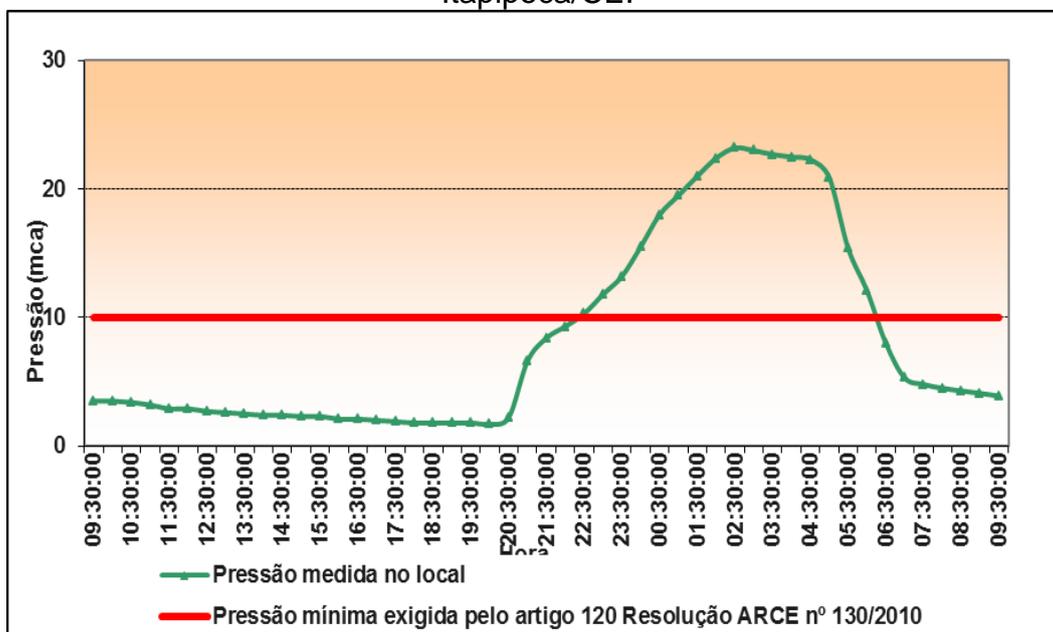
10.1. A ARCE realizou medição contínua de pressão disponível na rede de distribuição, com a instalação às 09:30 horas do dia 06/10/2015 e retirada às 09:30 horas do dia 07/10/2015, do aparelho *data logger*, no endereço localizado na Rua Vereadora Leida Soares, SMS 2 (Casa Paroquial) – Deserto - Itapipoca/CE. Constatou-se pressões fora da faixa de 10 a 50 mca neste endereço. (Anexo II – item 18; Anexo IV – Gráfico 1).

**Gráfico 1** - Monitoramento da pressão com a instalação às 09:30 horas do dia 06/10/2015 e retirada às 09:30 horas do dia 07/10/2015, do aparelho *data logger*, no endereço localizado na Rua Vereadora Leida Soares, SMS 2 (Casa Paroquial) – Deserto - Itapipoca/CE.

**R3** – Haja vista baixa recarga do manancial, a CAGECE busque alternativas para fornecer água com pressão de acordo com o estabelecido pela legislação no SAA da Localidade de Deserto (Itapipoca).

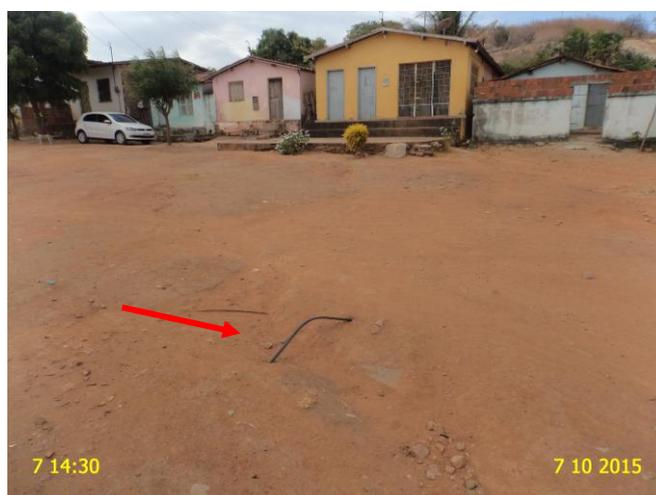
12.1. Há ramais de ligação predial expostos na RDA da Localidade de Deserto - Itapipoca (**Foto 10**).

**Foto 10** - RDA: ramal de ligação predial exposto.

**R5** – A CAGECE mantenha os ramais de ligação predial devidamente recobertos.
