**RELATÓRIO DE FISCALIZAÇÃO
RF/CSB/0020/2016
(PCSB/CSB/0058/2016)**

Assunto: Fiscalização dos Sistemas de
Abastecimento de Água e de Esgotamento Sanitário
da Sede do Município de Frecheirinha

COORDENADORIA DE SANEAMENTO BÁSICO

Fortaleza – CE
agosto/2016

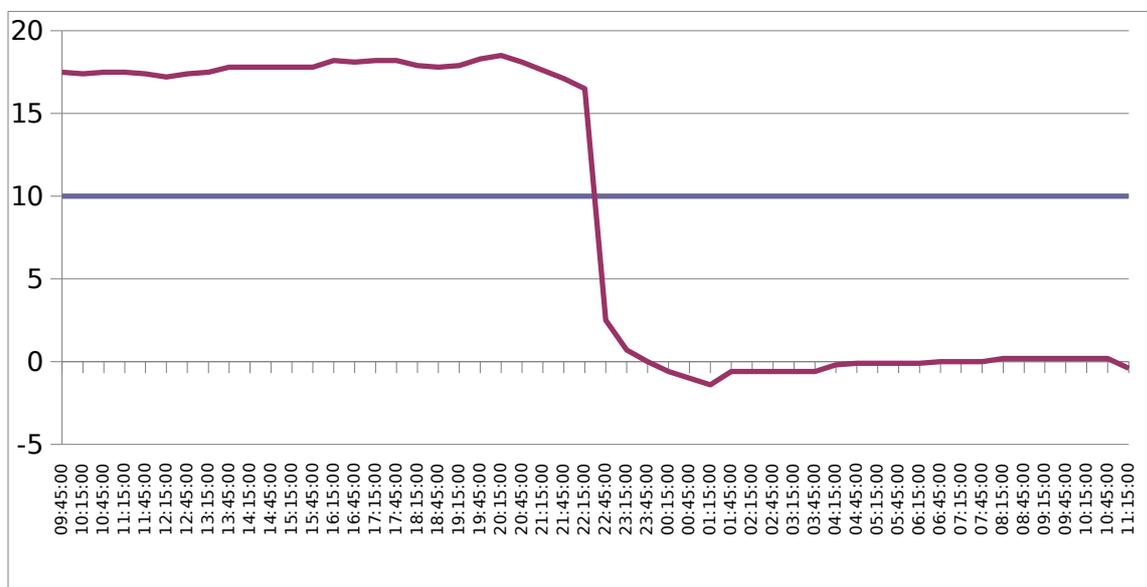
Gárfico 1 - Monitoramento da pressão com a instalação às 09:45 horas do dia 28/06/2016 e retirada às 11:15 horas do dia 29/06/2016, do aparelho datalogger, no endereço localizado na Rua Barra do Marciano s/n - Frecheirinha/CE.

A ARCE realizou medição contínua de pressão disponível na rede de distribuição, com a instalação às 09:45 horas do dia 28/06/2016 e retirada às 11:15 horas do dia 29/06/2016, do aparelho datalogger, no endereço localizado na Rua Barra do Marciano, s/n - Frecheirinha/CE. Constatou-se descontinuidade no abastecimento nesse endereço (Anexo II – item 22; Anexo IV – Gráfico 1)

Determinação D1 – A CAGECE não deve interromper indevidamente a prestação dos serviços e deve restabelecer o serviço quando exigido pela legislação, visando corrigir as não conformidades verificadas na constatação C1.

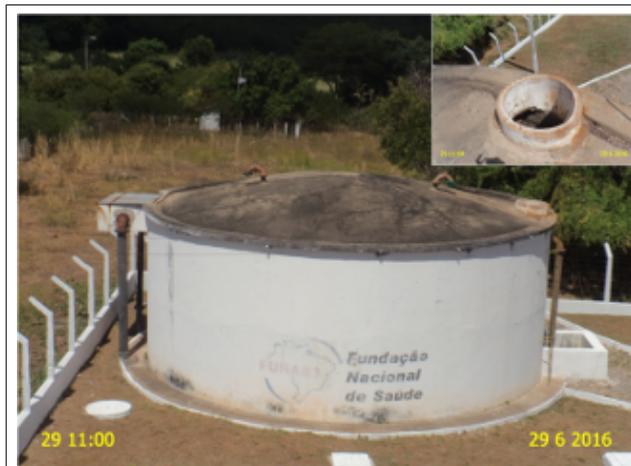
- Não existem leitos de secagem na ETE da Sede do Município de Frecheirinha (Anexo II – item 11);
- Não existe sistema de controle de nível no reservatório RAP-01 (Anexo II – item 28);
- O reservatório RAP-02 não é dotado de tampa de inspeção (Foto 01; Anexo II – item 25)
- Não há bomba reserva disponível para instalação na elevatória de água EECS-01 (Foto 02; Anexo II – item 7);
- Não existe leito de secagem na elevatória de esgoto EEE-01 (Foto 03; Anexo II – item 11);
- Na ETE da Sede do Município de Frecheirinha não existe edificação de apoio para os operadores, com água potável e material de higiene e limpeza (Anexo II – item 12);
- As calhas de saída de água dos filtros F-1 e F-2 não são dotadas de tampa de inspeção (Foto 04; Anexo II – item 3)
- A ETA da Sede do Município de Frecheirinha não é dotada de Estação de Tratamento de Rejeitos Gerados – ETRG (Anexo II – item 5)

Foto 1 – RAP-02: ausência de tampa de inspeção e sem identificação

Determinação D2 – A CAGECE deve cumprir as normas técnicas e procedimentos estabelecidos para implantação de sistemas de abastecimento de água e de esgotamento sanitário, visando corrigir as não conformidades descritas na constatação C2.

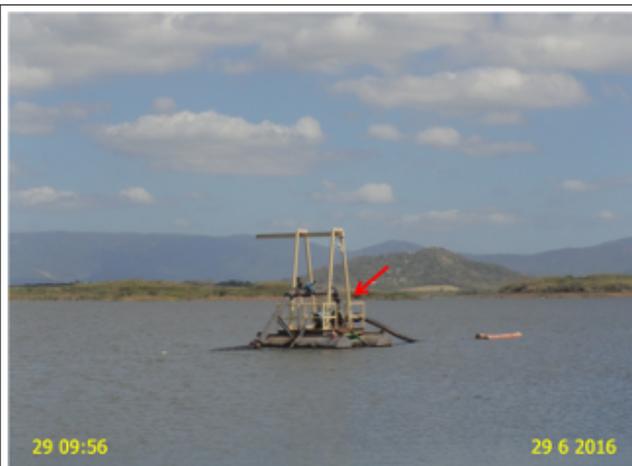
Foto 2 – EECS-01: ausência de bomba reserva.

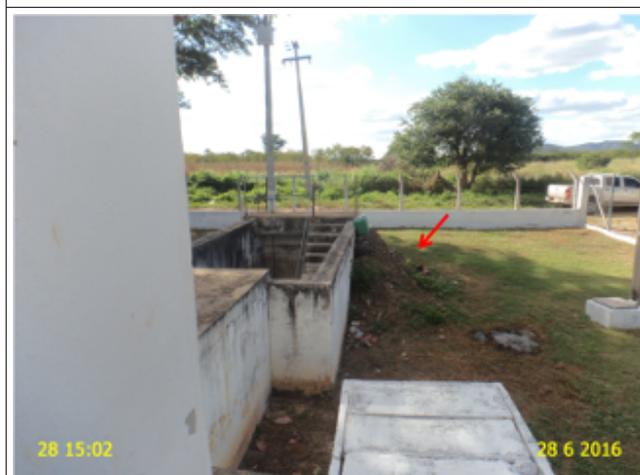
Foto 3 – EEE-01: ausência de leito de secagem.

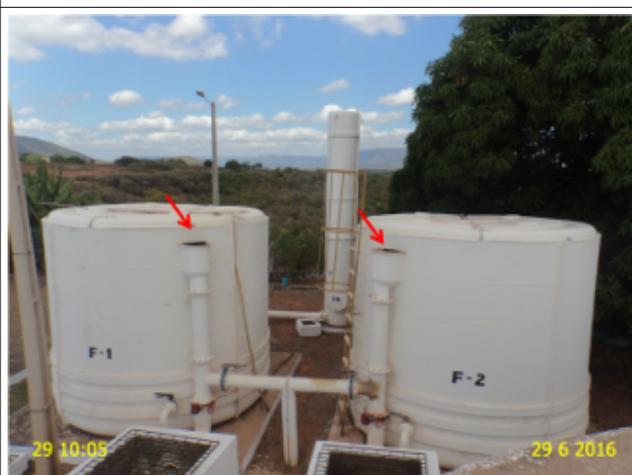
Foto 4 – ETA: calha de saída sem tampa de inspeção nos filtros F-1 e F-2.

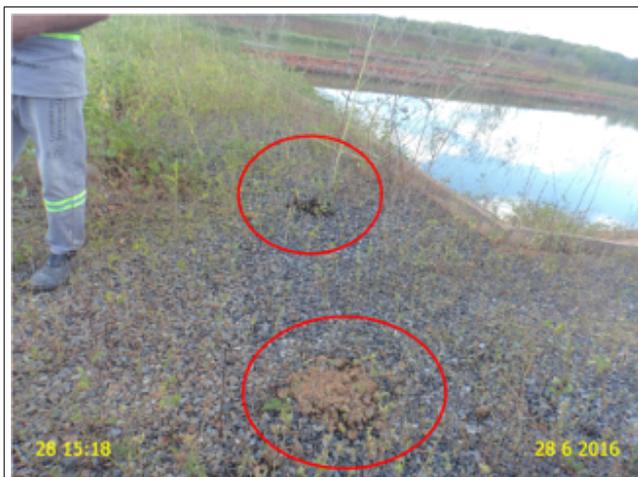
- Ocorre a presença de animais na área da ETE da Sede do Município de Frecheirinha (Foto 05; Anexo II – item 18);
- O grupo gerador de energia elétrica da elevatória de esgoto EEE-01 não está funcionando (Foto 07; Anexo II – item 9);

Foto 5 –ETE: presença de animais.

Determinação D3 – A CAGECE deve realizar operação e manutenção adequada das unidades integrantes dos sistemas de abastecimento de água e de esgotamento sanitário, visando corrigir as não conformidades descritas na constatação C3.

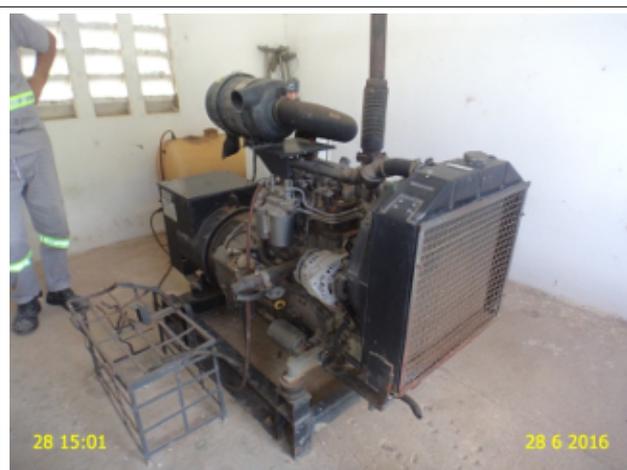
Foto 6 – EEE-01: grupo gerador com defeito.

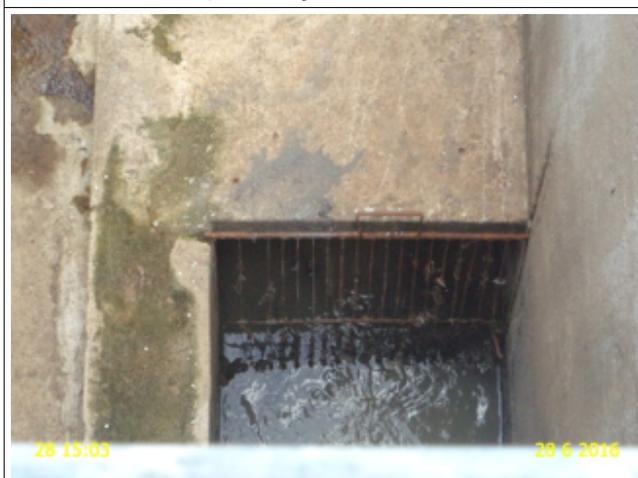
- O gradeamento da elevatória de esgoto EEE-01 apresenta corrosão (Foto 07; Anexo II – item 8);
- Há vegetação excessiva dentro da lagoa facultativa e nos diques da lagoa facultativa LF e das lagoas de maturação LM-01 e LM-02 (Fotos 8 e 9; Anexo II – item 16);

Foto 7 – EEE-01: gradeamento com corrosão.

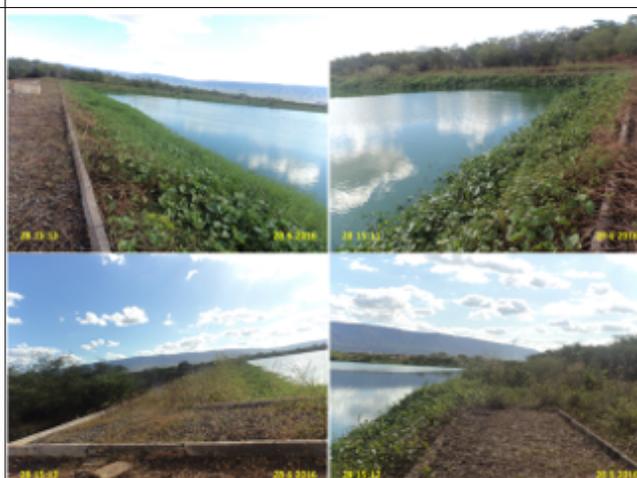
Foto 8 – ETE: excesso de vegetação dentro da lagoa facultativa e nos diques.

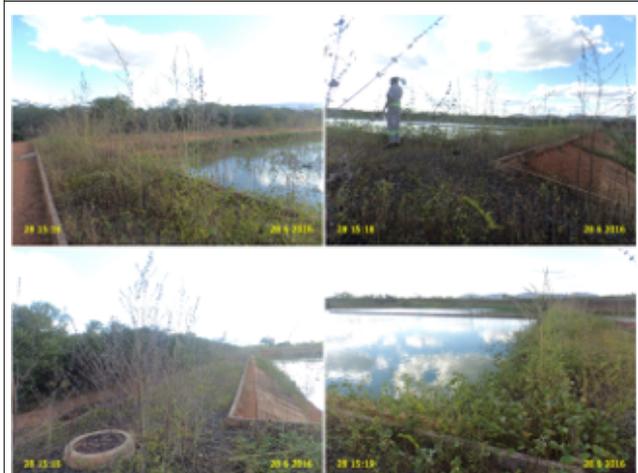
Foto 9 – ETE: excesso de vegetação nos diques da lagoa de maturação LM2.

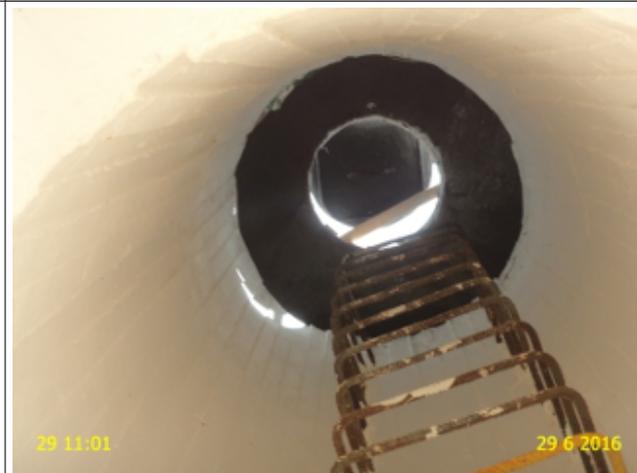
- No reservatório REL-02, observou-se tampa de abertura de inspeção sem fechamento adequado (Foto 10; Anexo II – item 24);
- No reservatório RAP-01, verificou-se pintura deteriorada e o reservatório RAP-02 não está identificado (Fotos 11 e 12; Anexo li – item 26);

Foto 10 – REL-02: tampa sem fechamento adequado.

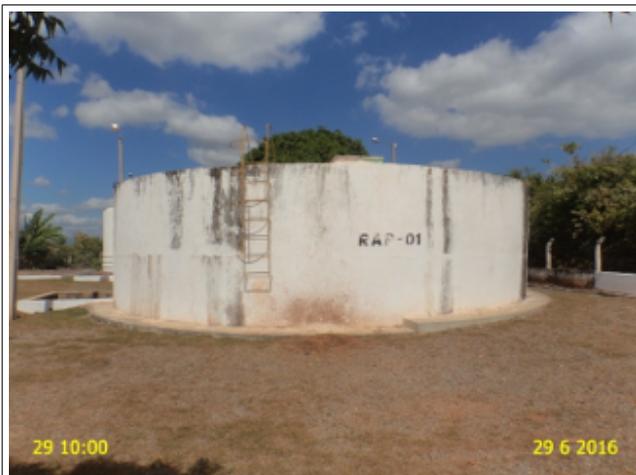
Foto 11 – RAP-01: pintura deteriorada.

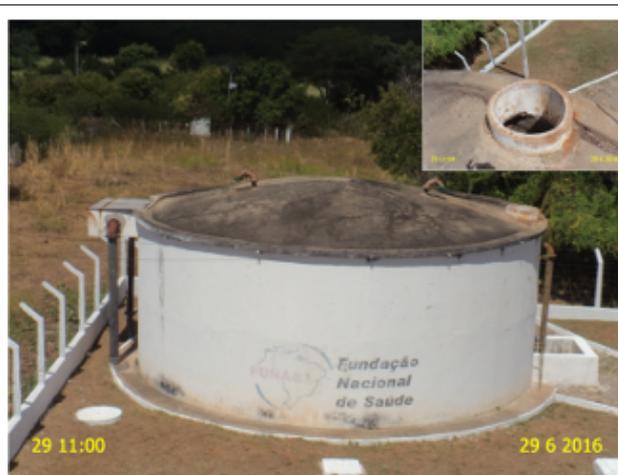
Foto 12 – RAP-02: sem identificação

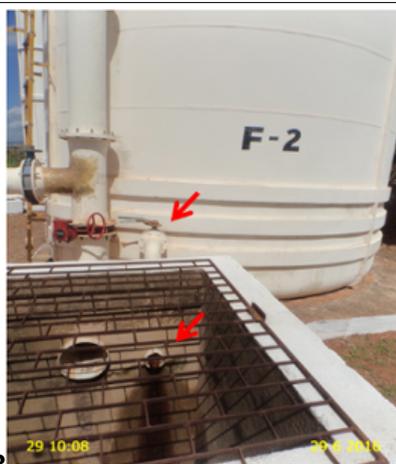
- Ocorre vazamento no registro do filtro F-2 (Foto 13; Anexo II – item 4);
- O telhado e a calçada da casa de abrigo da elevatória de esgoto EEE-01 estão danificados (Foto 14; Anexo II – item 10);

Foto 13
– ETA: vazamento no registro do filtro F-2

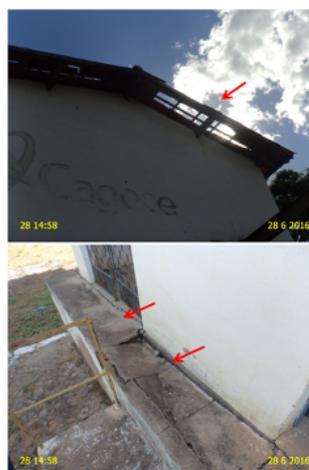
Foto 14 – EEE-01: telhado e calçada danificados.

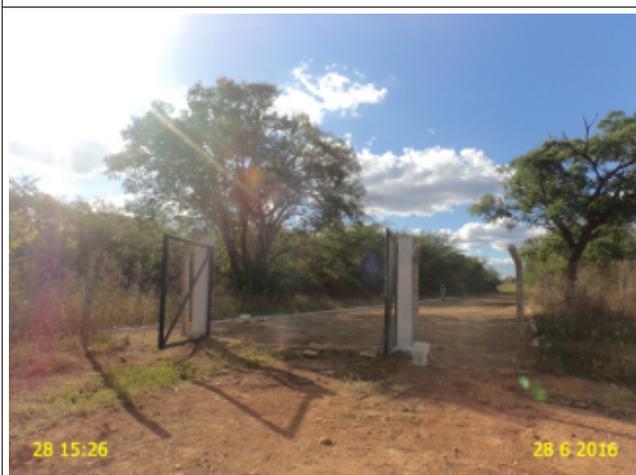
- Não existe identificação da ETE da Sede do Município de Frecheirinha (Foto 15; Anexo II – item 13);
- O poço de inspeção da lagoa de maturação (LM2) apresenta tampa danificada (Foto 16; Anexo II – item 17).

Foto 15 – ETE: ausência de identificação.

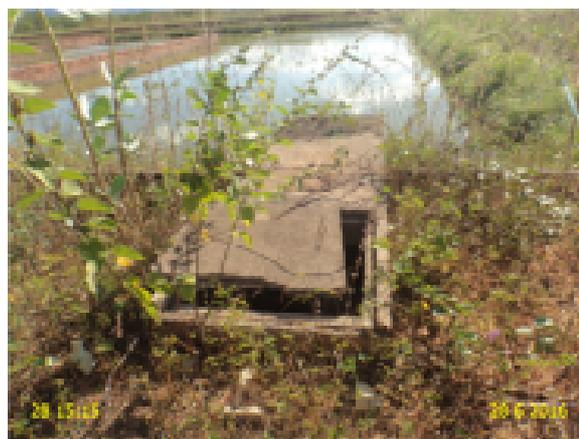
Foto 16 – ETE: poço de inspeção da LM2 esta com tampa danificada.

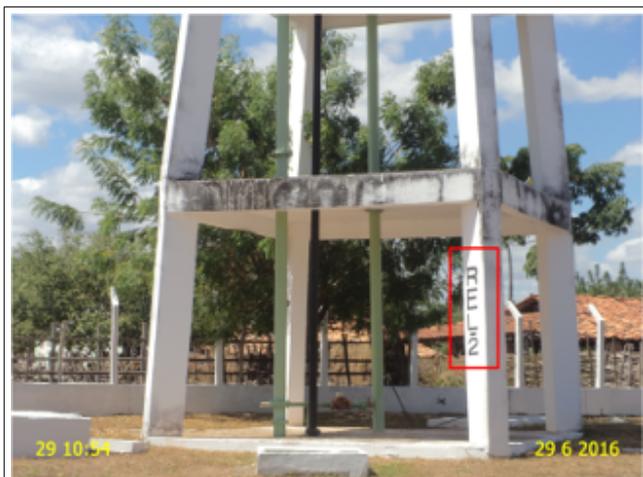
- A identificação do reservatório REL-02 difere do croqui (Foto 19; Anexo II – item 19)

Foto 17 – REL-02: identificação diferente do croqui.

Determinação D5 – A CAGECE deve manter organizada e atualizada toda a informação na forma exigida pela legislação, visando corrigir as não conformidades descritas na constatação C5.

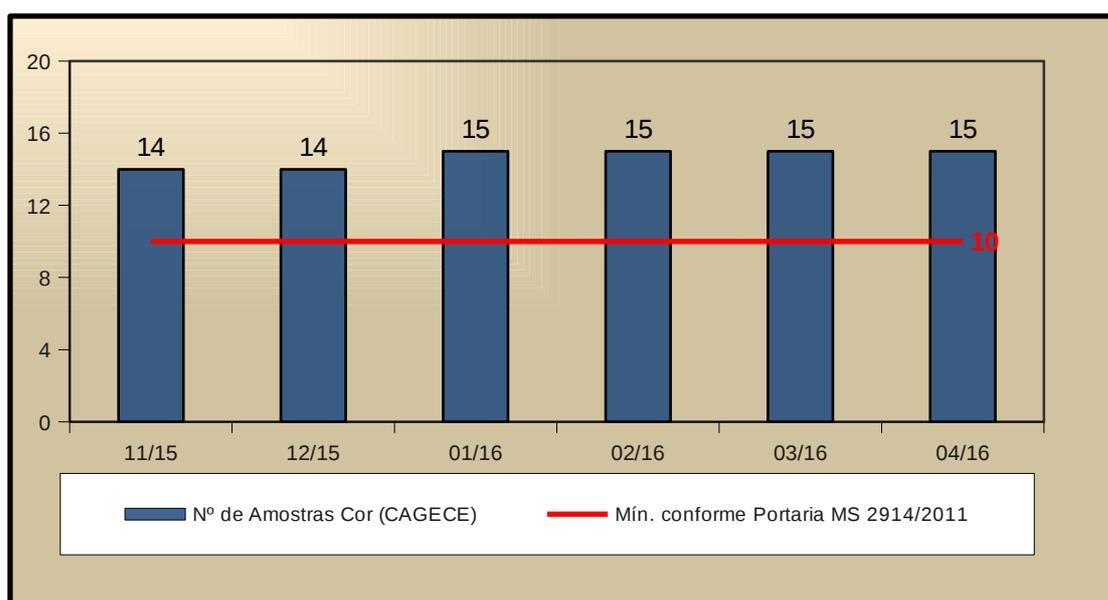
Gráfico 2 - Avaliação do Monitoramento da Qualidade da água tratada realizado pela CAGECE na rede de distribuição do SAA da Sede do Município de Frecheirinha, no período de novembro/2015 a abril/2016 conforme Portaria MS 2.914/11, referente ao número de amostras do parâmetro cor.

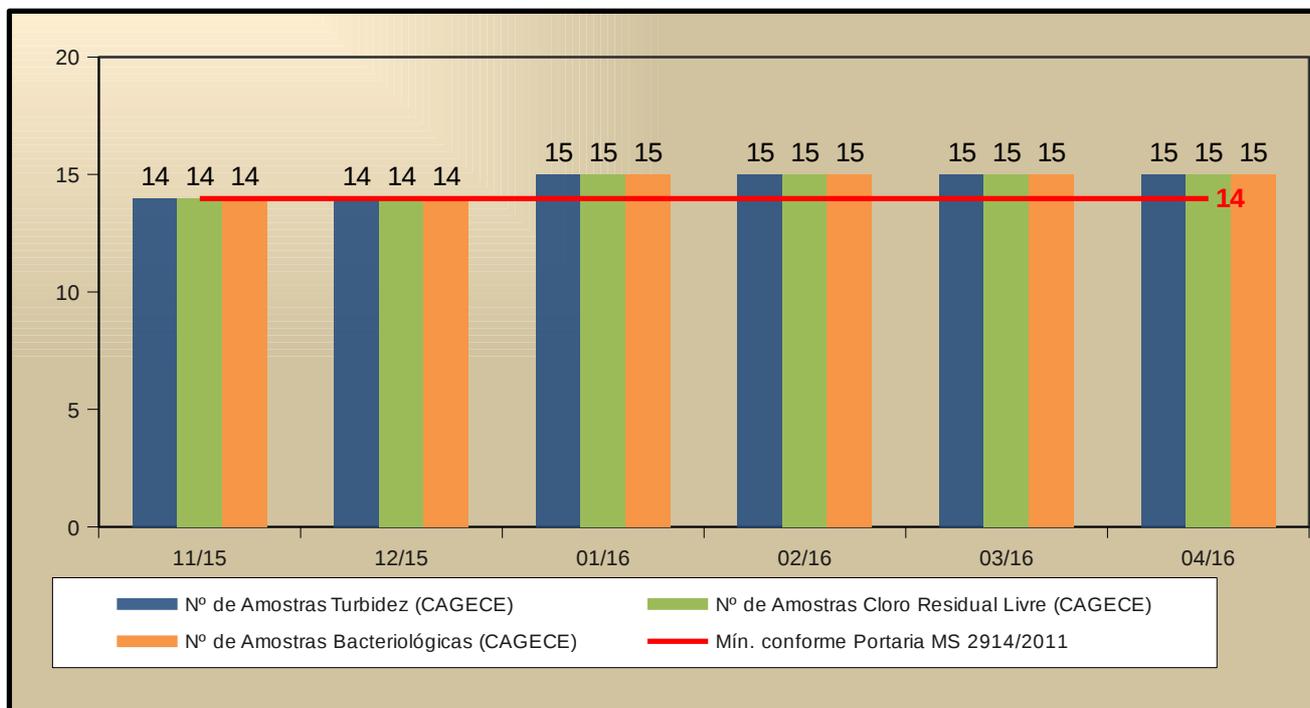
Gráfico 3 - Avaliação do Monitoramento da Qualidade da água tratada realizado pela CAGECE na rede de distribuição do SAA da Sede do Município de Frecheirinha, no período de novembro/2015 a abril/2016 conforme Portaria MS 2.914/11, com relação ao número de amostras dos exames bacteriológicos, cloro residual livre e turbidez.
