## **RELATÓRIO DE FISCALIZAÇÃO RF/CSB/0021/2016**

**Assunto: Fiscalização dos Sistemas de Abastecimento de Água e de Esgotamento Sanitário da Sede do Município de Mucambo.**

**COORDENADORIA DE SANEAMENTO BÁSICO**

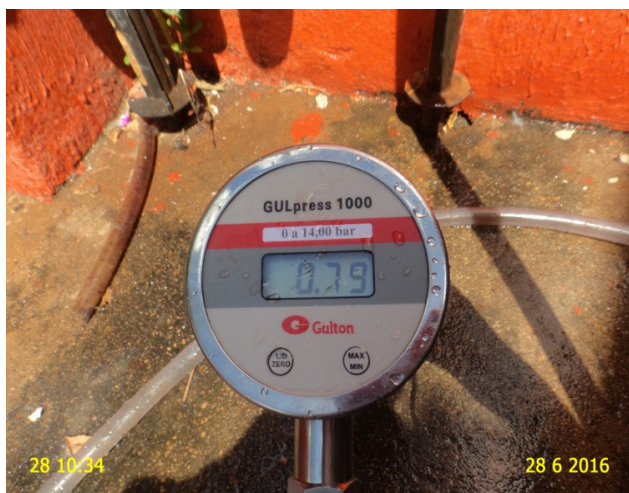
- A ARCE realizou medições instantâneas de pressão na rede de distribuição de água na Sede de Mucambo, mais especificamente, nos cavaletes de ligação de água. Das 7 (sete) medições efetuadas, 3 (três) estavam fora da faixa de 10 a 50 mca, nos seguintes endereços: Rua Gonçalves Vidal, nº 160; Rua Cesário Custódio, nº 176 e Rua Gonçalves de Melo Gomes (Fotos 01, 02 e 03; Anexo II – Item 24; Anexo III – Quadro 1).

**Foto 1** – RDA: Medição de pressão instantânea na rede de distribuição – Rua Gonçalves Vidal, nº 160 - Centro.

**Determinação D1** – A CAGECE deve fornecer água com pressão em acordo com os limites estabelecidos pela ARCE, visando corrigir as não conformidades descritas na constatação C1.

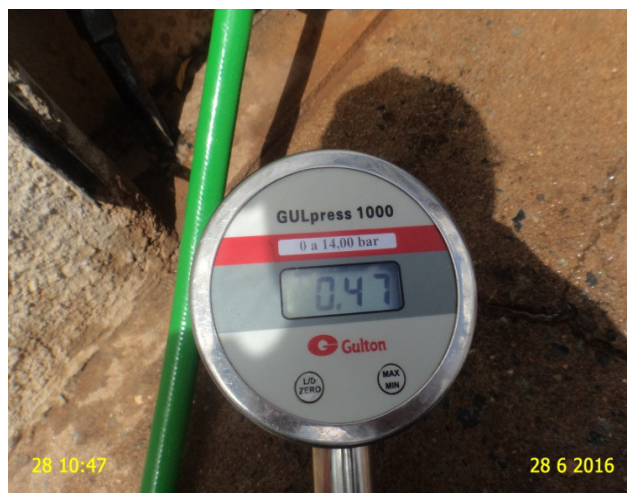
**Foto 2** – RDA: Medição de pressão instantânea na rede de distribuição – Rua Cesário, nº 176 – Centro.

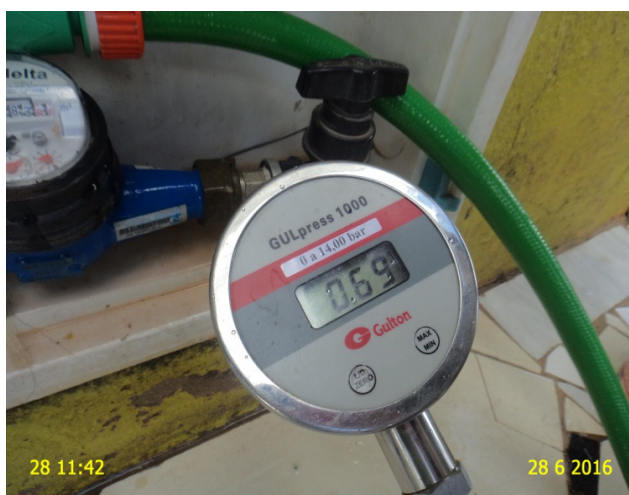
**Foto 3** – RDA: Medição de pressão instantânea na rede de distribuição – Rua Gonçalves de Melo Gomes, s/n – Centro.

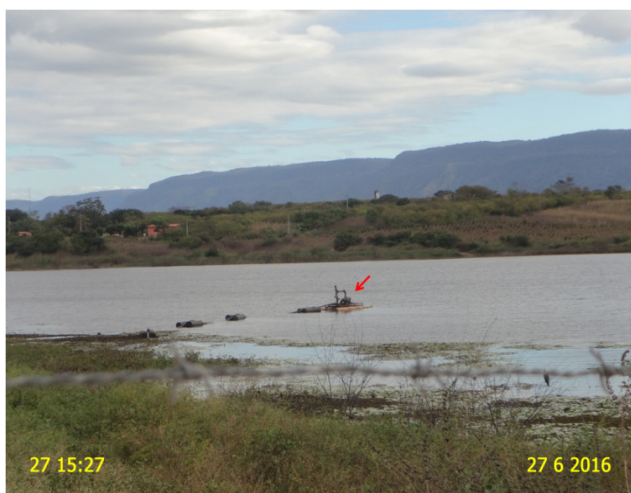
- Não existe sinalizador noturno de obstáculo no reservatório REL-03 (Anexo II - Item 32);
- Não há bombas reservas disponíveis para instalação nas elevatórias de água EECS-01 e EEAT-02 (booster) (Fotos 04 e 05; Anexo II - Item 10);
- Na ETE da Sede do Município de Mucambo não existe edificação de apoio para os operadores, com água potável e material de higiene e limpeza (Anexo II - Item 17);
- Não existe tampa de inspeção no filtro F-02 e na calha de saída de água do filtro F-01 (Foto 06; Anexo II - Item 06);
- A ETA da Sede do Município de Mucambo não é dotada de Estação de Tratamento de Rejeitos Gerados – ETRG (Anexo II - Item 08);
- Não existem sistemas de controle de nível e medidor de nível no reservatório REL-03 (Anexo II - Item 30).

**Foto 4** – EECS-01: Ausência de bomba reserva e placa de identificação.

**Determinação D2** – A CAGECE deve cumprir as normas técnicas e procedimentos estabelecidos para implantação de sistemas de abastecimento de água e de esgotamento sanitário, visando corrigir as não conformidades descritas na constatação C2.

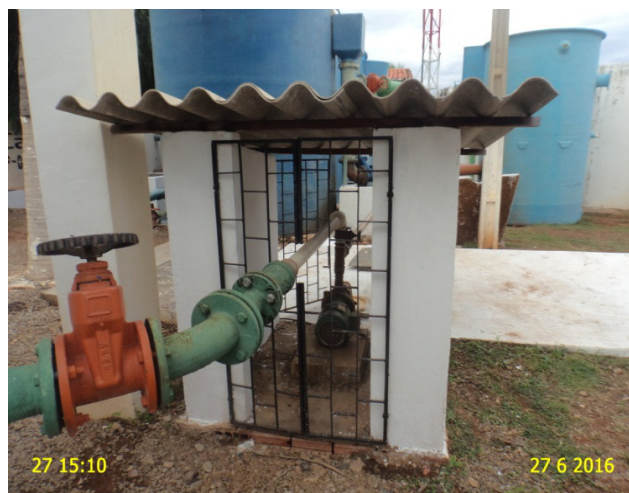
**Foto 5** – EEAT-02: Ausência de bomba reserva e identificação.

- Não existe identificação na elevatória de água EEAT-02 (booster) (Foto 05; Anexo II - Item 12);
- Não existe iluminação para trabalhos noturnos na casa de abrigo do quadro de comando da elevatória de água da EECS-01 (Foto 13; Anexo II - Item 13);

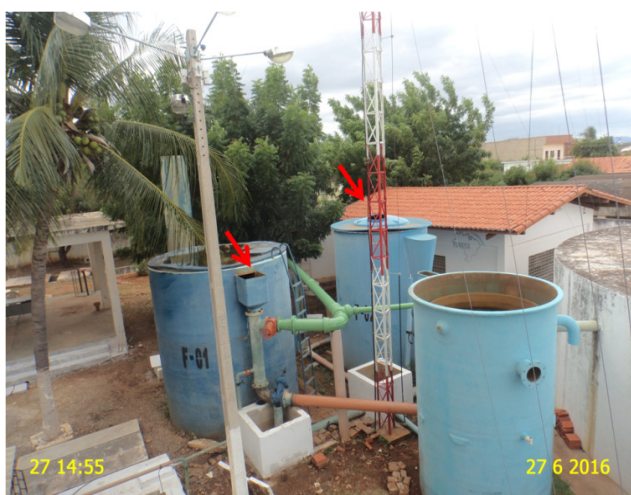
**Foto 6** – ETA: Ausência de tampa no filtro F-02 e na calha de saída do F-01.

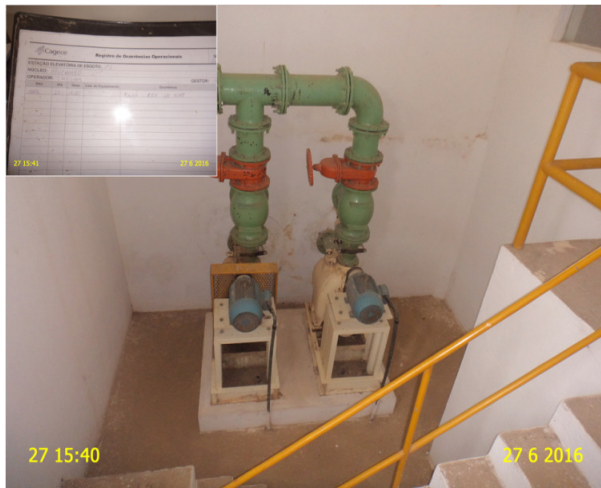
- A bomba reserva da elevatória de esgoto EEE-01 estava com defeito desde o dia 23/04/2016 (Foto 07; Anexo II - Item 14);
- O telhado da casa de abrigo da elevatória de água EECS-01 está danificado (Foto 08; Anexo II - Item 01);

**Foto 7** – EEE-01: Bomba reserva com defeito desde o dia 23/04/16.

**Determinação D3** – A CAGECE deve realizar operação e manutenção adequada das unidades integrantes dos sistemas de abastecimento de água e de esgotamento sanitário, visando corrigir as não conformidades descritas na constatação C3.

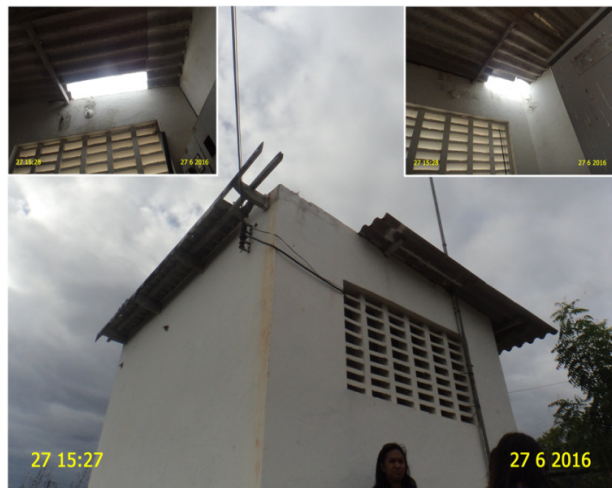
**Foto 8** – EECS-01: Casa de abrigo do quadro de comando com telhado danificado.

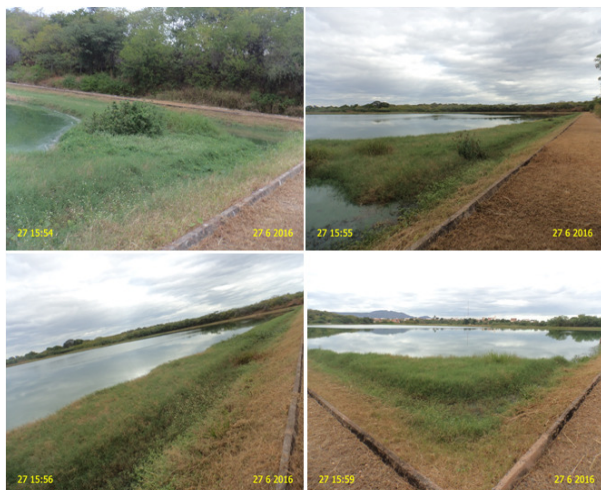
- Há vegetação excessiva dentro da lagoa facultativa e na área das lagoas de maturação LM-01 e LM-02 (Fotos 09, 10 e 11; Anexo II - Item 19);
- Há caixa de inspeção na área da ETA sem tampa ou grade protetora (Foto 12; Anexo II - Item 07);

**Foto 9** – ETE: Excesso de vegetação dentro da lagoa facultativa.

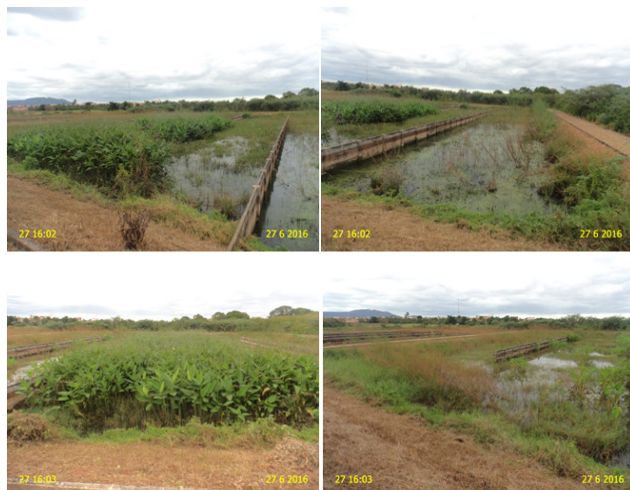
**Foto 10** – ETE: Excesso de vegetação dentro da lagoa de maturação LM1.

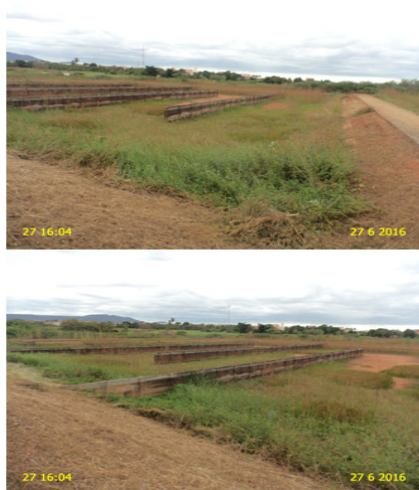
**Foto 11** – ETE: Excesso de vegetação na área da lagoa de maturação LM2.

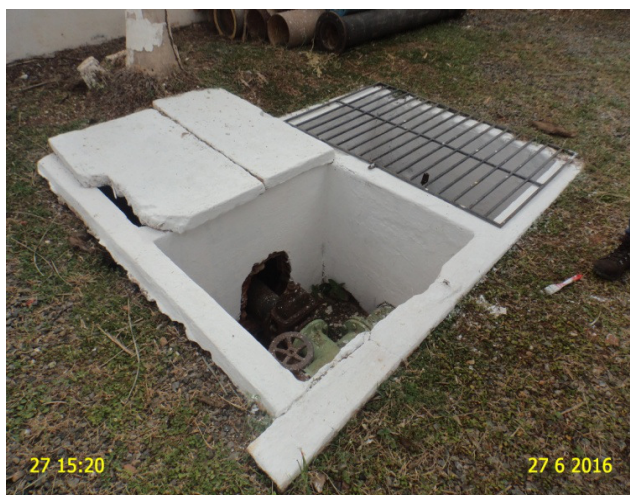
**Foto 12** – ETA: Ausência de tampa ou grade na caixa de inspeção.

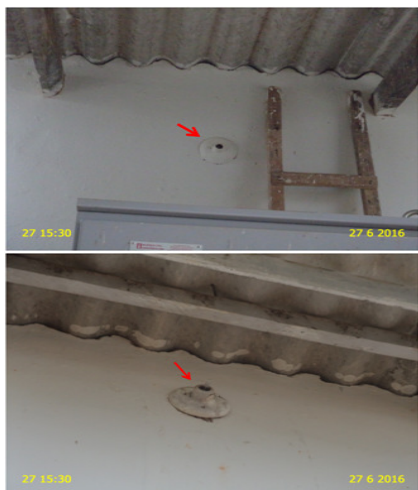
**Foto 13** – EECS: Ausência de iluminação.

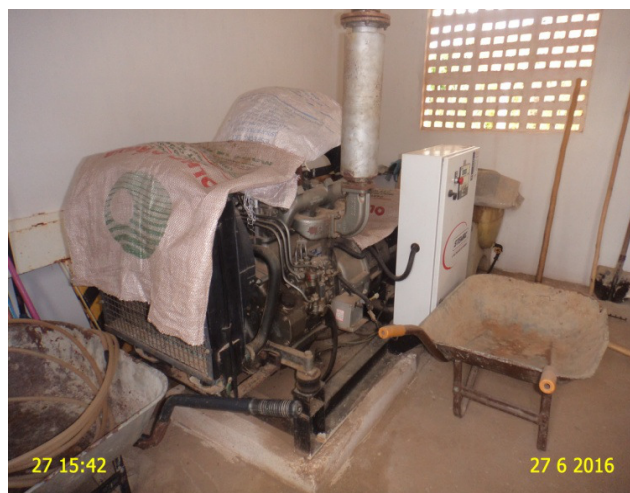
- O grupo gerador de energia elétrica da elevatória de esgoto EEE-01 não está funcionando (Foto 14; Anexo II - Item 15);
- Não existe tampa no poço de inspeção da lagoa de maturação (LM2) (Foto 15; Anexo II - Item 20);

**Foto 14** – EEE-01: Gerador de energia elétrica com defeito.

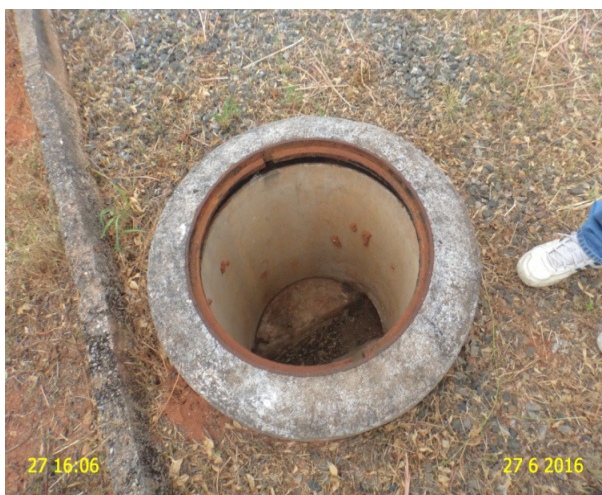
**Foto 15** – ETE: Ausência de tampa no poço de inspeção da lagoa de maturação LM2.

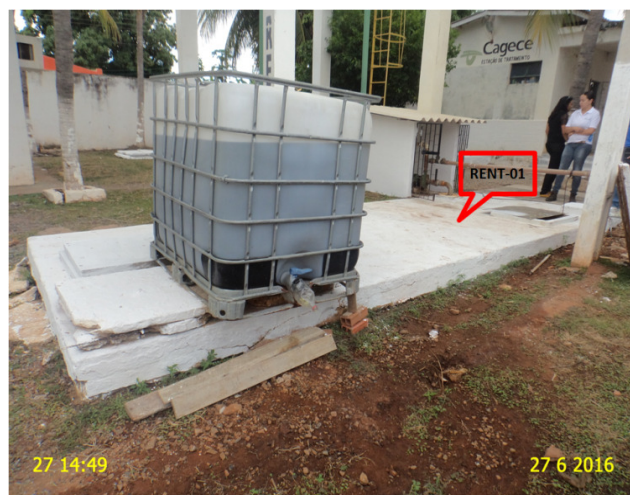
- Na área da ETA, existem produtos químicos armazenados ao ar livre e na área da casa de química as lâmpadas não estão acendendo (Foto 16; Anexo II - Item 05);

**Foto 16** – ETA: Produto químico armazenado ao ar livre e reservatório sem identificação.

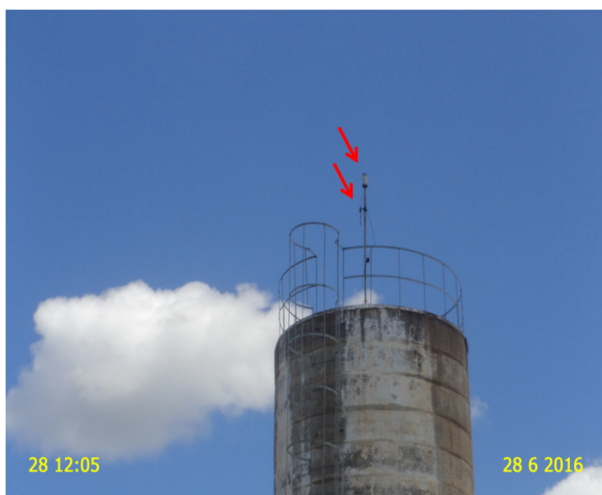
- O para raio do reservatório REL-03 está danificado (Foto 17; Anexo II - Item 31);
- Há vegetação excessiva na área do reservatório REL-03 (Foto 18; Anexo II - Item 26);

**Foto 17** – REL-03: Ausência de sinalizador noturno e para raio danificado.

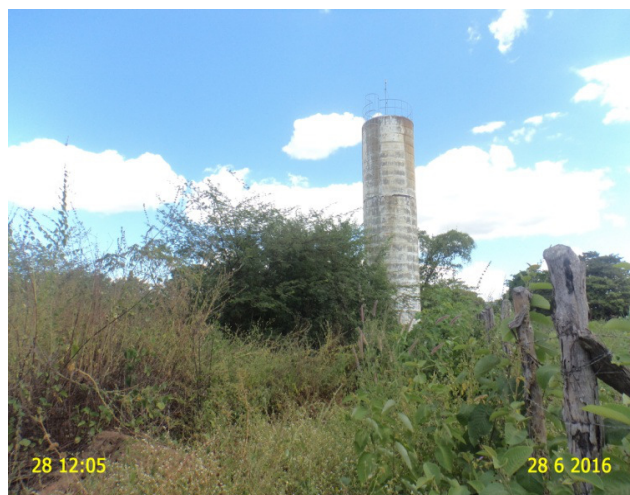
**Foto 18** – REL-03: Vegetação excessiva, pintura deteriorada e ausência de identificação.

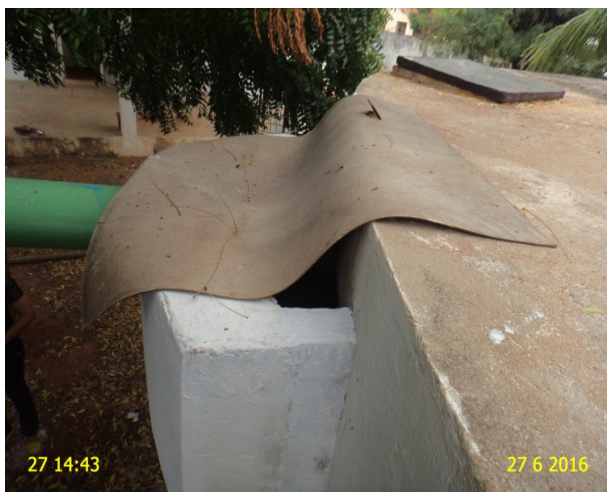
- Na calha de saída de água do reservatório RAP-01 a tampa de inspeção está inadequada (Foto 19; Anexo II - Item 25);
- A cerca de delimitação da área do reservatório REL-03 está danificada (Foto 20; Anexo II - Item 28);

Foto 19 – RAP-01: Tampa de inspeção inadequada.

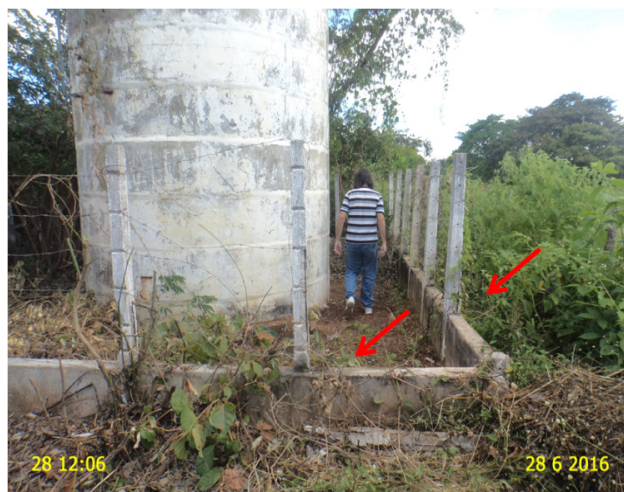
Foto 20 – REL-03: Cerca de delimitação danificada.

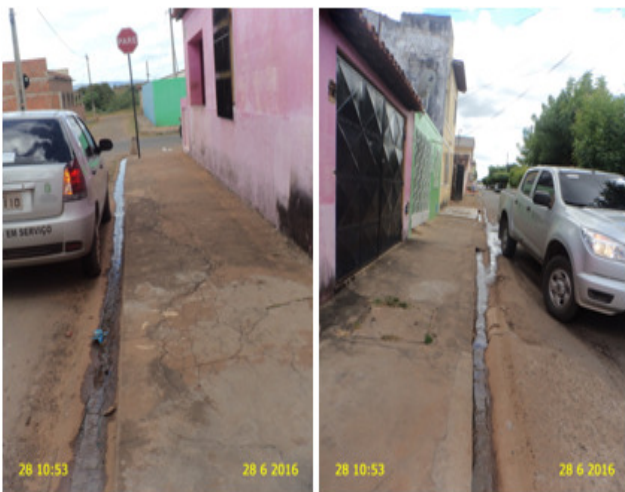
**Foto 22** – Esgoto à céu aberto na Rua Raimundo Aquino.

**R1** - A CAGECE procure adotar medidas junto ao, poder concedente, que visem combater o lançamento de esgoto a céu aberto em locais onde há cobertura do sistema de esgotamento sanitário (Fotos 22, 23 e 24; Anexo II – Item 23);

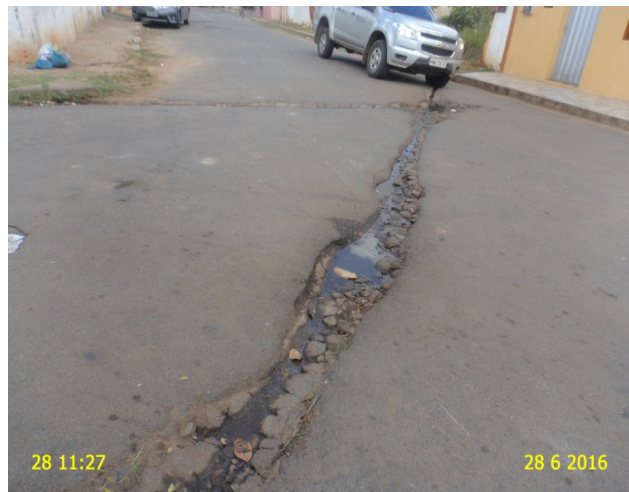
**Foto 23** – Esgoto à céu aberto na Rua Lourenço Pereira com Prefeito Gerardo Azevedo.

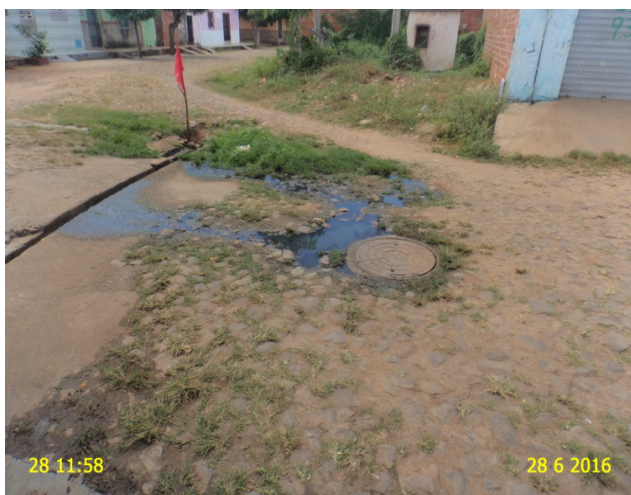
Foto 24 – Esgoto à céu aberto na Rua Lourenço Pereira com Prefeito Gerardo Azevedo.

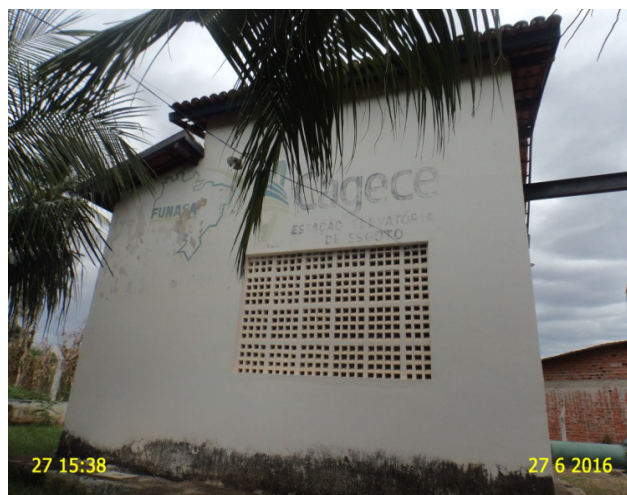
Foto 25 – EEE-01: identificação com pouca visibilidade.

**R2** - A CAGECE procure manter todos os componentes do sistema com identificação visível (Foto 25; Anexo II – Item 16);

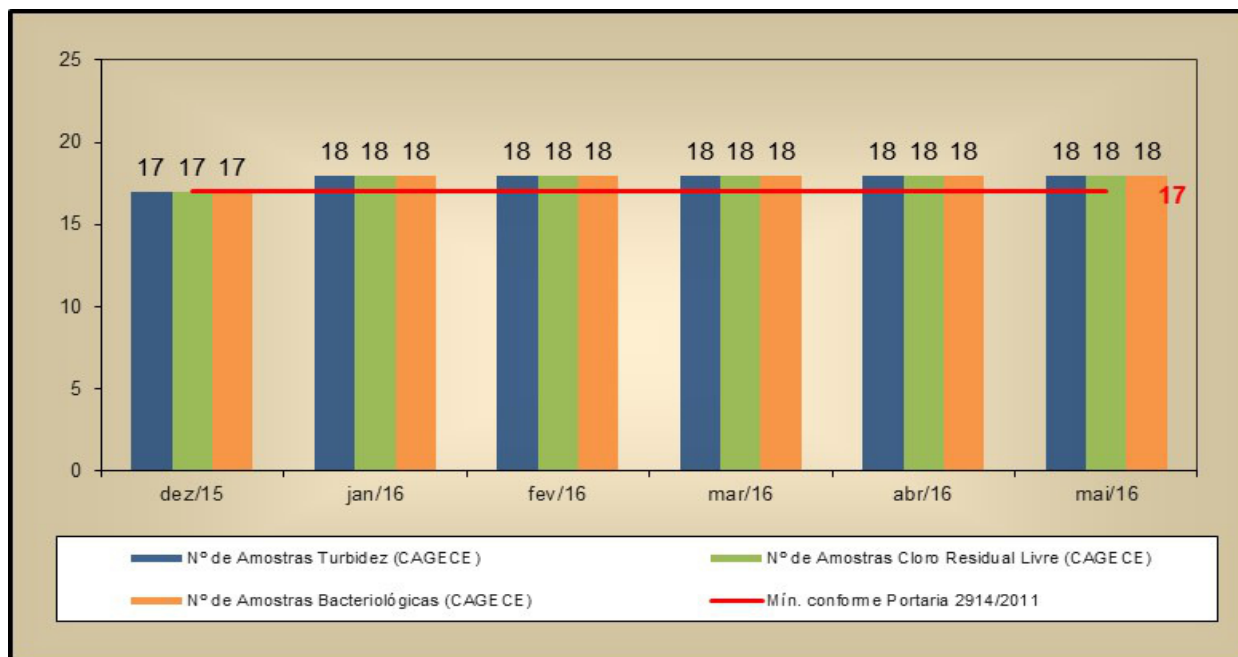
**Gráfico 3** – Avaliação do Monitoramento da Qualidade da água tratada realizado pela CAGECE na rede de distribuição do SAA da Sede do Município de Mucambo, no período de dezembro/2015 a maio/2016 conforme Portaria MS 2.914/11, com relação ao número de amostras dos exames bacteriológicos, cloro residual livre e turbidez.
