**RELATÓRIO DE FISCALIZAÇÃO  
RF/CSB/0036/2016  
(PCSB/CSB/0215/2016)**

Assunto: Fiscalização dos Sistemas de  
Abastecimento de Água e de Esgotamento Sanitário  
da Sede do Município de Independência

**COORDENADORIA DE SANEAMENTO BÁSICO**

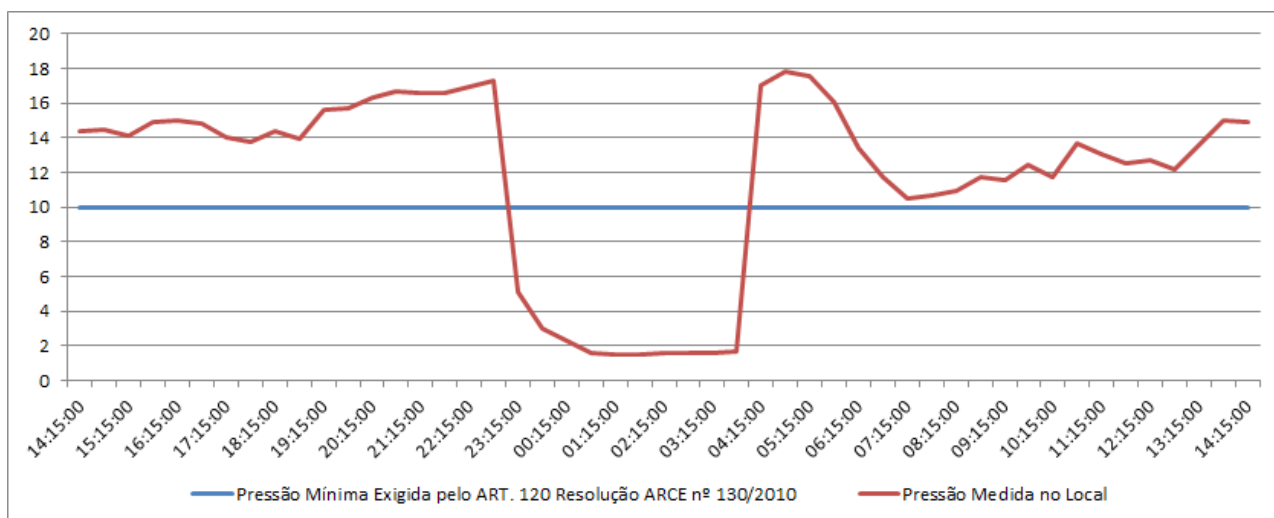
A ARCE realizou medição contínua de pressão com instalação do aparelho datalogger no dia 03/10/2016 às 14:15 e retirada às 14:15 do dia 04/10/2016 no endereço localizado na Rua Sdo, 420, Santa Rita, Independência - CE. Constatou-se pressão fora da faixa de 10 a 50 mca (Anexo II – item 22; Anexo IV – Gráfico 1);

**Gráfico 1** - Monitoramento da pressão com a instalação às 14:15 horas do dia 03/10/2016 e retirada às 14:15 horas do dia 04/10/2016, do aparelho *datalogger*, no endereço localizado Rua SDO, 420 – Santa Rita, Independência-CE.

**Determinação D1** – A CAGECE deve fornecer água com pressão de acordo com os RF/CSB/0036/2016

limites estabelecidos pela ARCE, visando corrigir as não conformidades descritas na constatação C1.

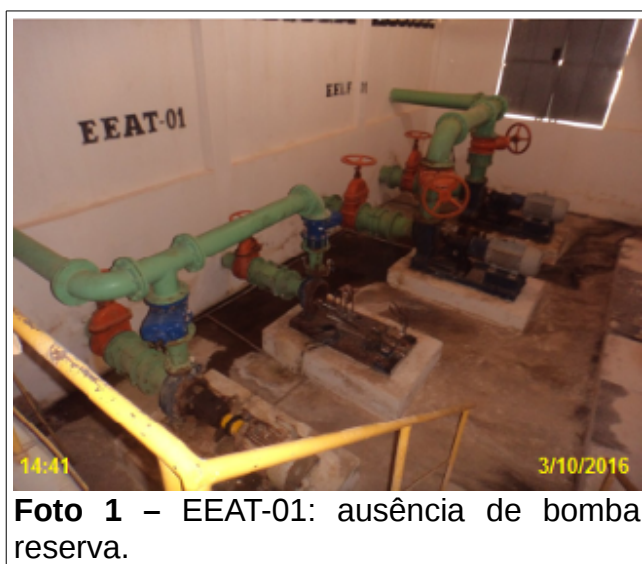
1. Não há bomba reserva na elevatória de água EEAT-01 (Anexo II – item 9; Foto 1);
2. Não existe extintor de incêndio na área das elevatórias EEAT-01 e EELF-01 (Anexo II – item 11);
3. Não existe edificação de apoio para o operador da ETE de Independência. \*

**Foto 1** – EEAT-01: ausência de bomba reserva.

**Determinação D2** – A CAGECE deve cumprir as normas técnicas e os procedimentos estabelecidos para a implantação das instalações dos sistemas de abastecimento de

água e de esgotamento sanitário, visando corrigir as não conformidades descritas na constatação C2.

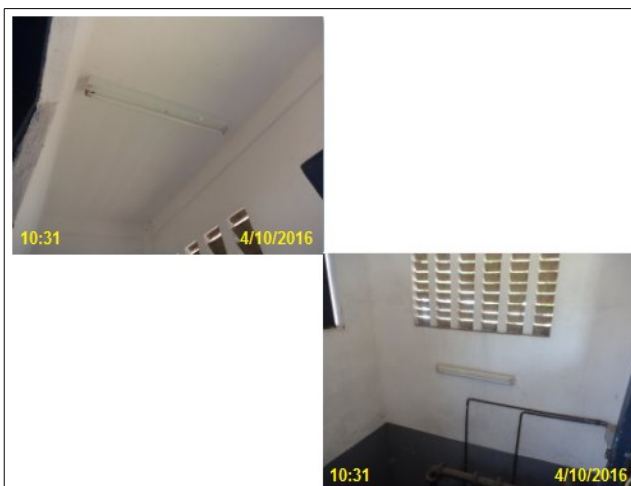
1. As lâmpadas da elevatória de esgoto EEE-02 não estão acendendo (Anexo II – item 13; Foto 2);
2. Não há extintor de incêndio no almoxarifado e na loja de atendimento da CAGECE (Anexo II – item 5);

**Foto 2** – EEE-02: lâmpadas sem funcionar.

**Determinação D3** – A CAGECE deve realizar operação e manutenção adequada das unidades integrantes dos sistemas de abastecimento de água e de esgotamento sanitário, visando corrigir as não conformidades descritas na constatação C3.

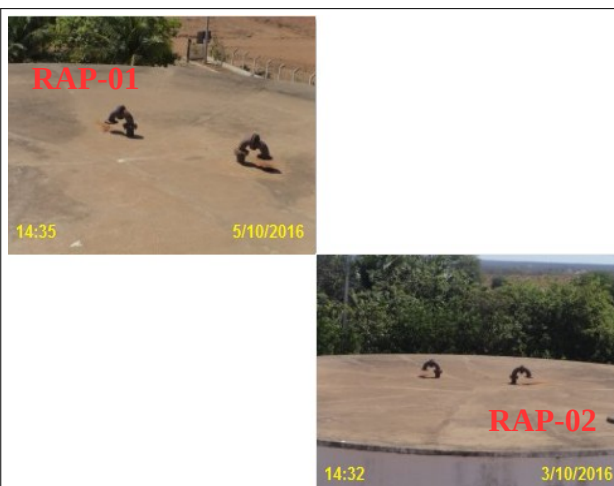
3. Não existe cadastro técnico atualizado da rede de distribuição de água (Anexo II – item 21);
4. Não existe tela de proteção nas tubulações de ventilação do RAP-01 e RAP-02 (Anexo II – item 23; Foto 3);

**Foto 3** – RAP-01 e RAP-02: tubulações de ventilação sem tela de proteção.

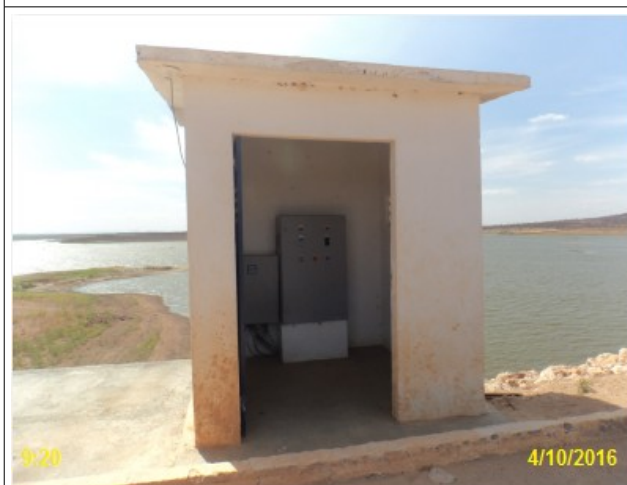
5. As estações elevatórias EECS-02 e EEAB-01 não estão identificadas (Anexo II – item 10; Fotos 4 e 5);
6. A estrutura do REL-01 apresenta rachaduras (Anexo II – item 24; Foto 15);

**Foto 4** – EECS-02: abrigo do QC sem identificação.

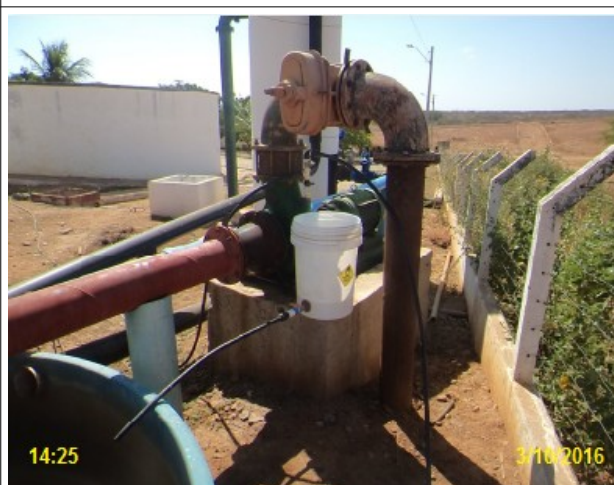
**Foto 5** – EEAB-01: ausência de identificação.

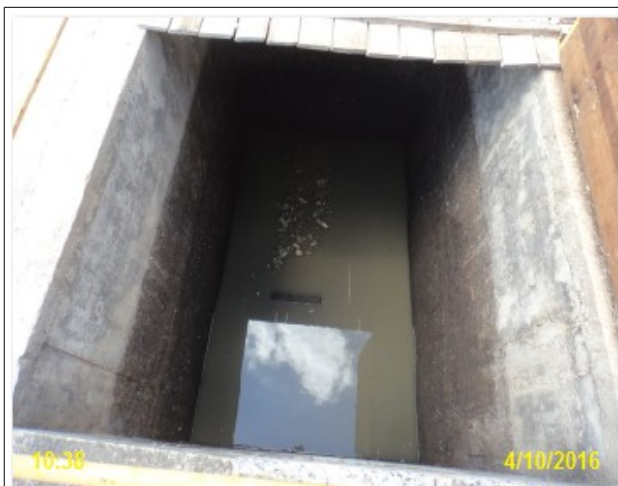
**Foto 6** – ETE-01: gradeamento.

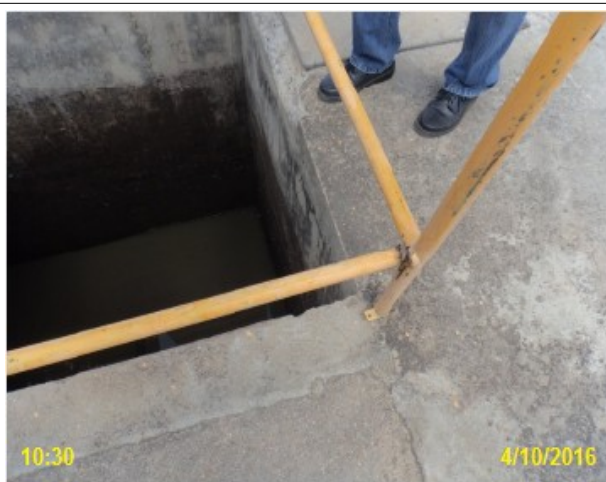
7. Existe vegetação excessiva na área entre as lagoas e nos taludes da lagoa facultativa e lagoa de maturação. (Anexo II – item 16; Foto 11);
8. O guarda-corpo do poço de sucção da elevatória de esgoto EEE-01 está danificado (Anexo II – item 12; Foto 7);

**Foto 7** – ETE-01: guarda-corpo danificado.

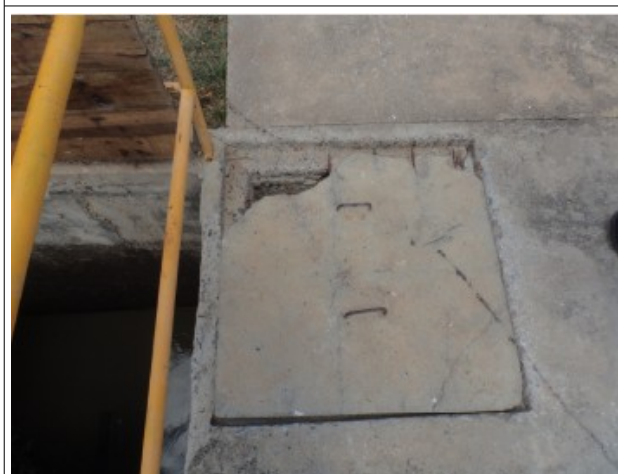
9. Existe uma tampa de inspeção deteriorada na elevatória de esgoto EEE-01 (Anexo II – item 12; Foto 8);
10. A caixa de areia da ETE está com a estrutura deteriorada (Anexo II – item 15; Foto 9);

**Foto 8** – ETE-01: tampa de inspeção deteriorada.

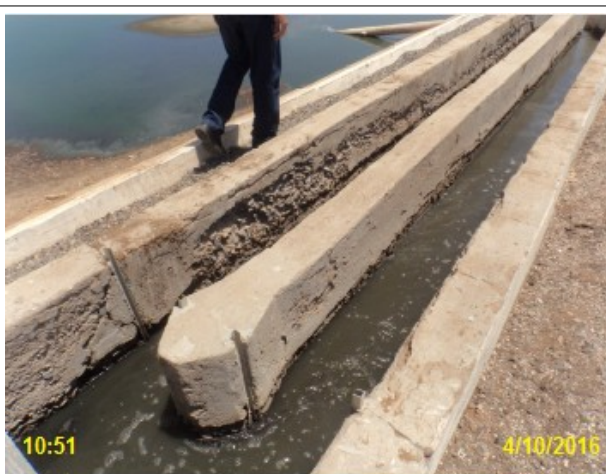
**Foto 9** – ETE: caixa de areia com estrutura deteriorada.

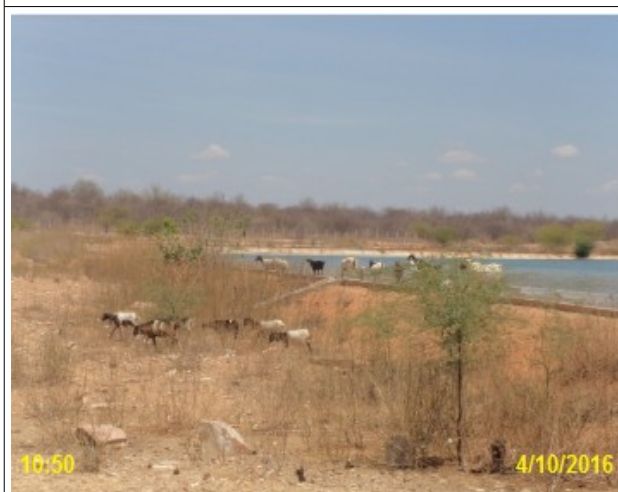
11. A ETE não está livre da circulação de animais (Anexo II – item 17; Foto 10);
12. Há fiação elétrica passando por dentro dos isoladores do aterramento do REL-01 (Anexo II – item 26; Foto 14);

**Foto 10** – ETE: presença de animais

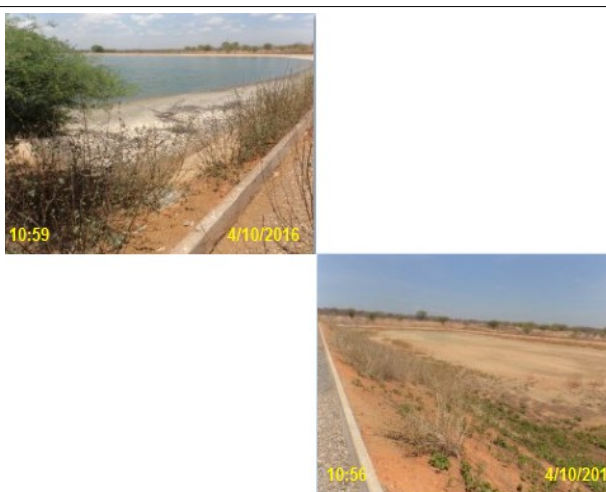
**Foto 11** – ETE: excesso de vegetação.

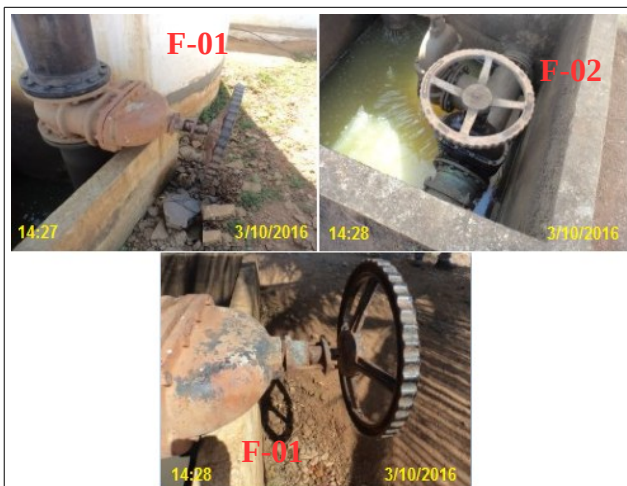
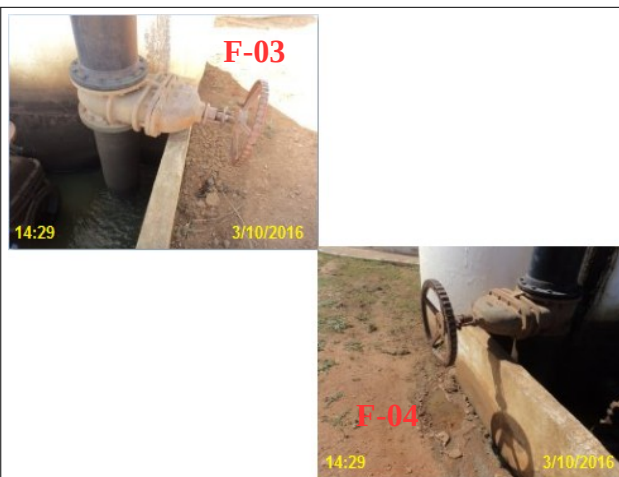
13. Os filtros F-01, F-02, F-03 e F-4 apresentam registros com vazamento (Anexo II –

- item 6; Fotos 12 e 13);
14. O REL-01 não está identificado (Foto 16); \*
15. Os Reservatórios RAP-01 e RAP-02 apresentam pintura deteriorada (Foto 17); \*
16. Há uma caixa de inspeção na AAB na área dos reservatórios RAP-01 e RAP-02, sem tampa ou grade de proteção (Foto 18). \*

**Foto 12** – F-01 e F-02: vazamento nos registros.

**Foto 13** – F-03 e F-04: vazamento nos registros.

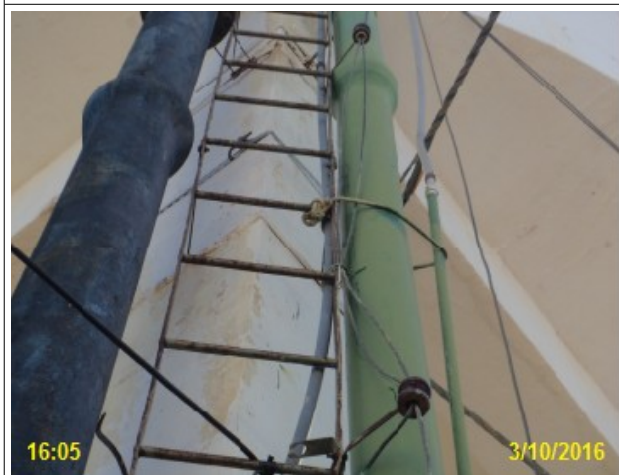
**Foto 14** – REL-01: fiação dentro dos isoladores do para raio.

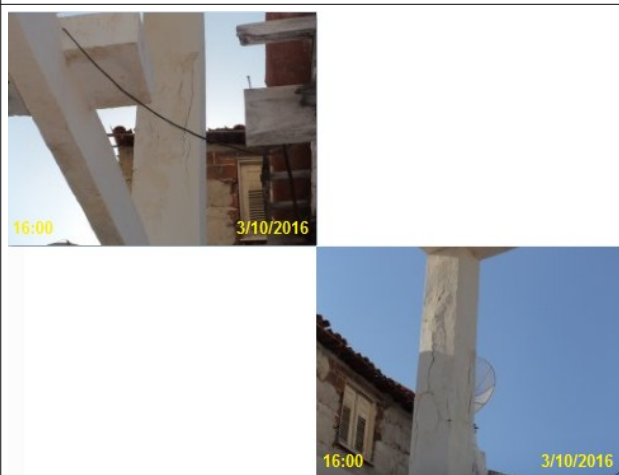
**Foto 15** – REL-01: rachaduras na estrutura.

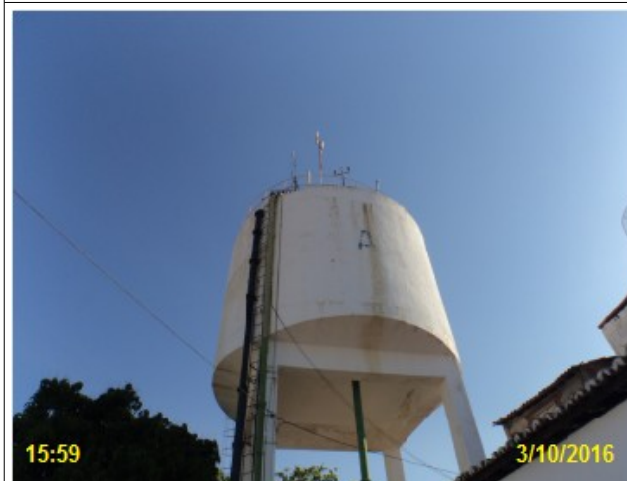
**Foto 16** – REL-01: ausência de identificação.

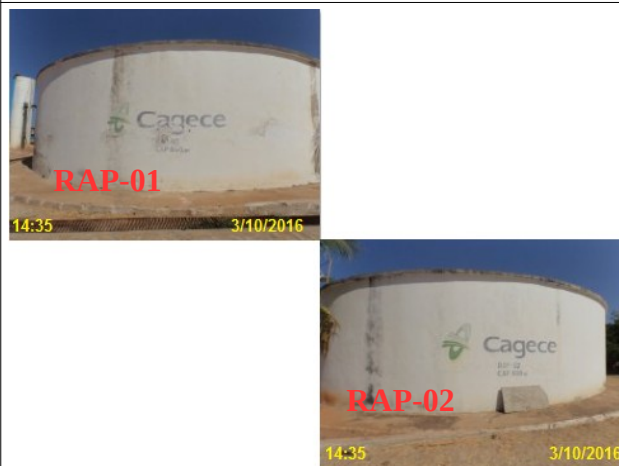
**Foto 17** – RAP-01 e RAP-02: identificação com pouca visibilidade e pintura deteriorada.

- A identificação do RAP-01 está com pouca visibilidade (Anexo II – item 27; Foto 17);
- Os filtros F-01, F-02, F-03 e F-4 estão com a identificação pouco visível (Anexo II – item 8; Foto 20);
- O KIT de emergência para vazamento de cloro, está localizado na elevatória de esgoto EEE-02 (Anexo II – item 7; Foto 21).

**R1** - A CAGECE procure manter todos os componentes do sistema com identificação visível.

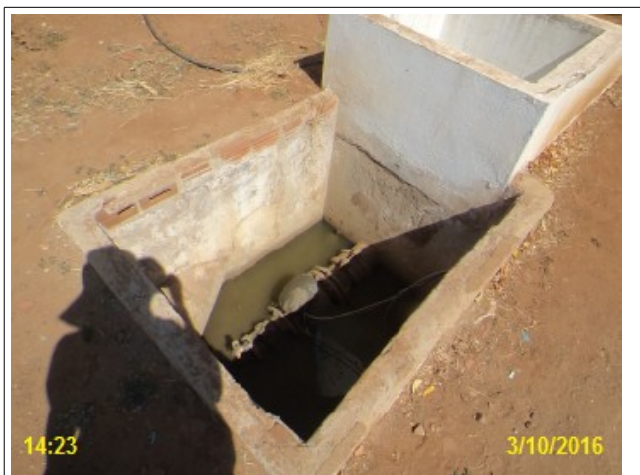
**Foto 18** – AAB: caixa de inspeção sem tampa ou grade de proteção.

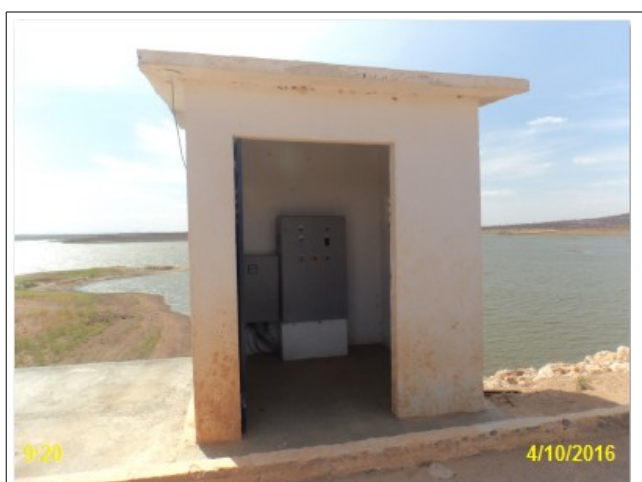
- Não existe identificação de que a área do manancial é destinada à captação de água para abastecimento público (Anexo II – item 4; Foto 19).

**Foto 19** – EECS-01: QC sem identificação de que a captação é destinada para abastecimento público.

**Determinação D5** – A CAGECE deve cumprir as normas de gestão dos mananciais e das respectivas áreas de proteção, visando corrigir as não conformidades descritas na constatação C5.

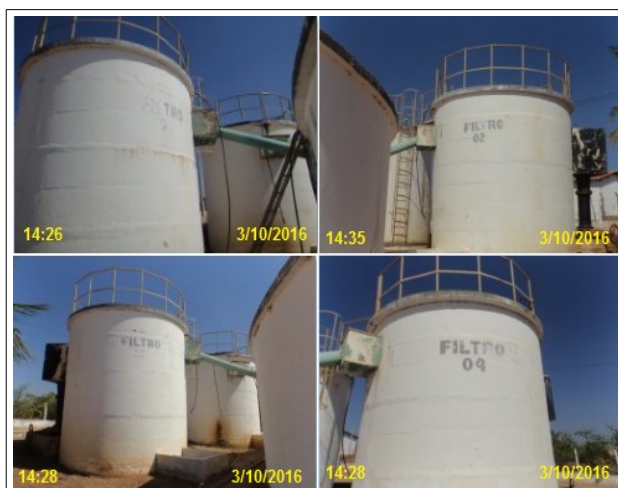
**Foto 20** – F-01, F-02, F-03 e F-04: identificação pouco visível.

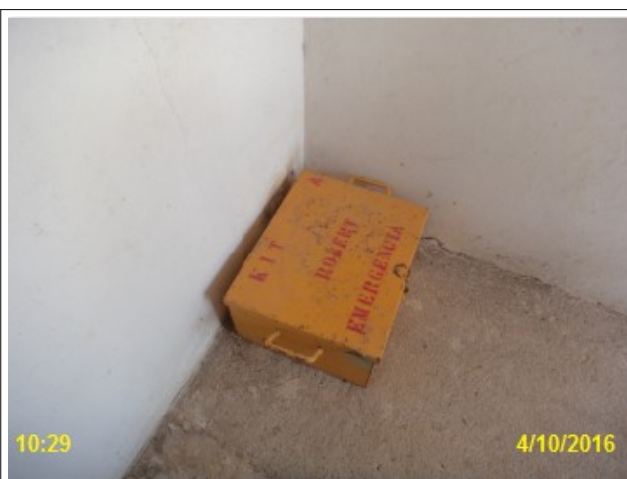
**Foto 21** – ETA: KIT de emergência armazenados localizado na EEE-02.

**R2** - A CAGECE procure manter o Kit de emergência para vazamento de cloro na ETA.

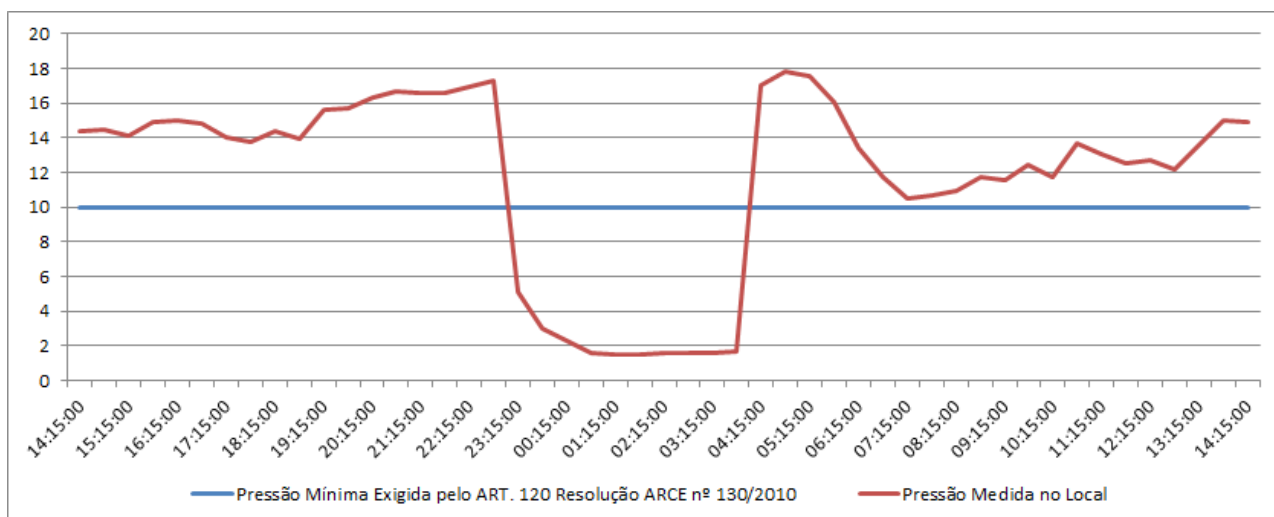
**Gráfico 1** - Monitoramento da pressão com a instalação às 14:15 horas do dia 03/10/2016 e retirada às 14:15 horas do dia 04/10/2016, do aparelho *datalogger*, no endereço localizado Rua SDO, 420 – Santa Rita, Independência-CE.

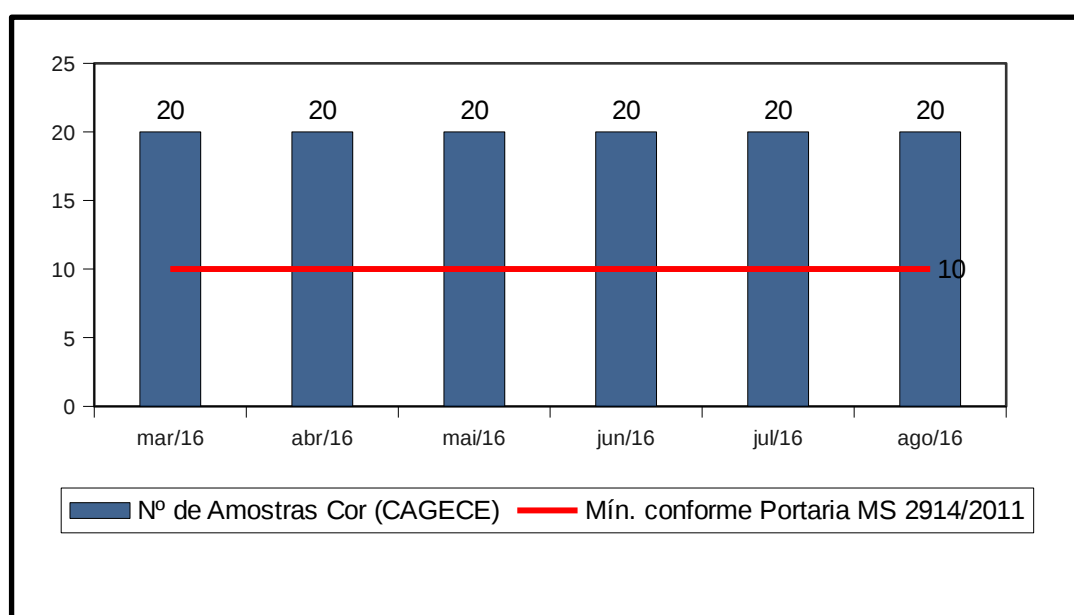
**Gráfico 2** - Avaliação do Monitoramento da Qualidade da água tratada realizado pela CAGECE na rede de distribuição do SAA da Sede do Município de Independência, no período de março/2016 a agosto/2016 conforme Portaria MS 2.914/11, referente ao número de amostras do parâmetro cor.

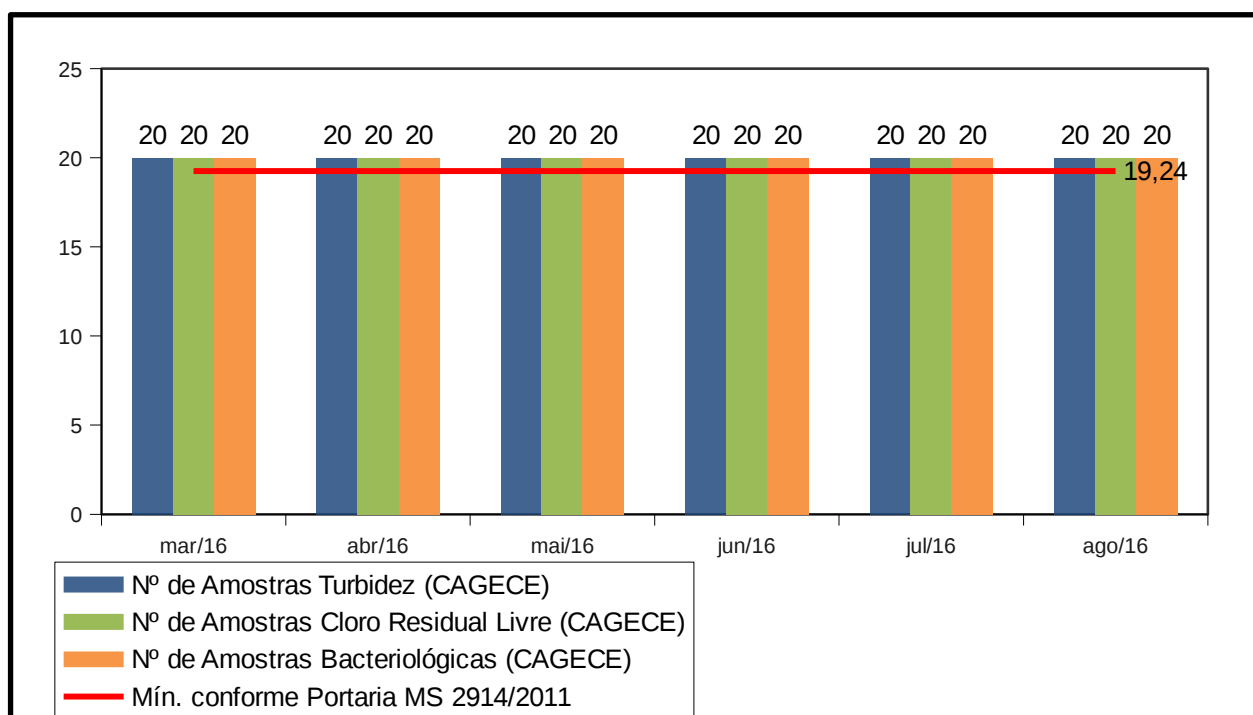
**Gráfico 3** - Avaliação do Monitoramento da Qualidade da água tratada realizado pela CAGECE na rede de distribuição do SAA da Sede do Município de Independência, no período de março/2016 a agosto/2016 conforme Portaria MS 2.914/11, com relação ao número de amostras dos exames bacteriológicos, cloro residual livre e turbidez.
