**RELATÓRIO DE FISCALIZAÇÃO
RF/CSB/0003/2017
(PCSB/CSB/0273/2016)**

**Assunto: Fiscalização do Sistema de Abastecimento
de Água da Sede do Município de Milagres**

COORDENADORIA DE SANEAMENTO BÁSICO

**Fortaleza – CE
Janeiro/2017**

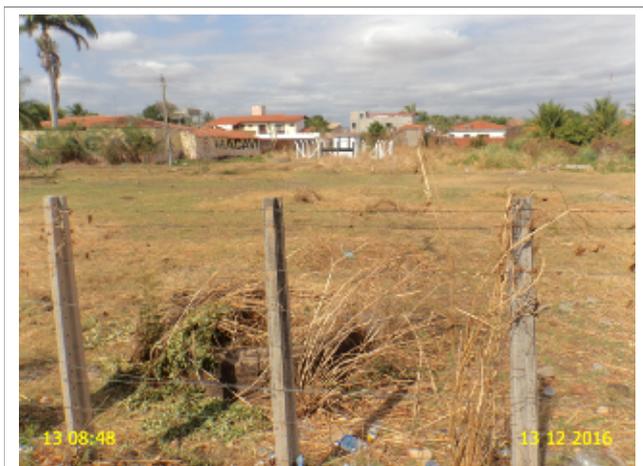
- O poço PT-03 do SAA da Sede de Milagres está localizado dentro de terreno particular (Foto 1)*.

Foto 1 - PT-03: acesso realizado através de terreno particular.

Não conformidade NC2 – Resolução ARCE nº 147/2010, anexo I item **01.06**: Não cumprir as normas técnicas e os procedimentos estabelecidos para a implantação das instalações dos sistemas de abastecimento de água e de esgotamento sanitário.

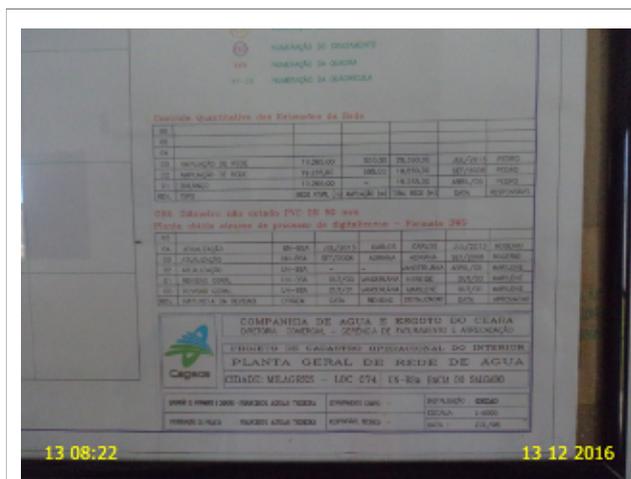
- Na loja de atendimento da CAGECE do SAA da Sede de Milagres não existe extintor de incêndio (Anexo II – item 1);
- O cadastro técnico da rede de distribuição de água do SAA da Sede de Milagres que está exposto no escritório está desatualizado (data da última atualização: julho/2013) (Anexo II – item 6; Foto 2);
- A tampa de inspeção do reservatório RAP-01 do SAA da Sede de Milagres não garante vedação (Anexo II – item 8; Foto 3);
- Na área do reservatório REL-01 do SAA da Sede de Milagres há uma caixa de inspeção sem tampa ou grade de proteção (Anexo II – item 9; Foto 4).

Foto 2 - RDA: cadastro técnico desatualizado..

Determinação D2 – A CAGECE deve realizar operação e manutenção adequada das unidades integrantes do sistema de abastecimento de água, visando corrigir as não conformidades descritas na constatação C3.

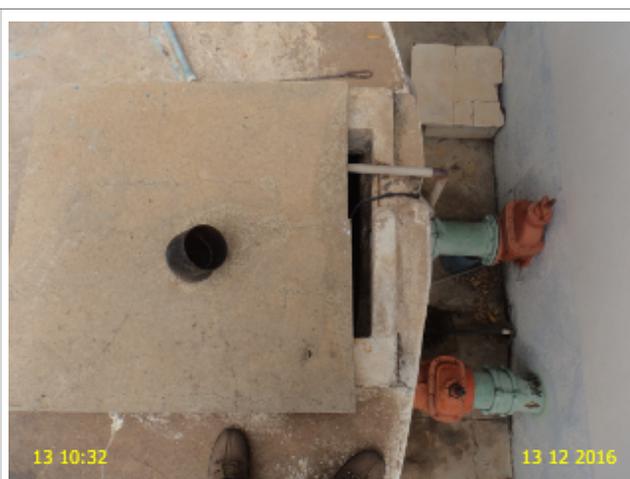
Foto 3 - RAP-01: tampa sem vedação.

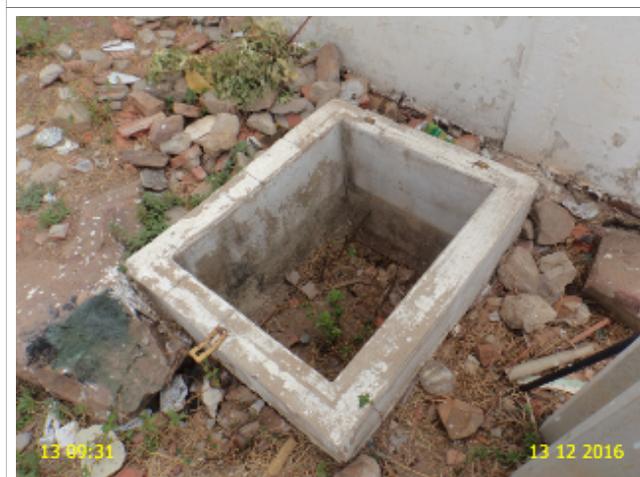
Foto 4 - REL-01: caixa de inspeção sem tampa ou grade de proteção.

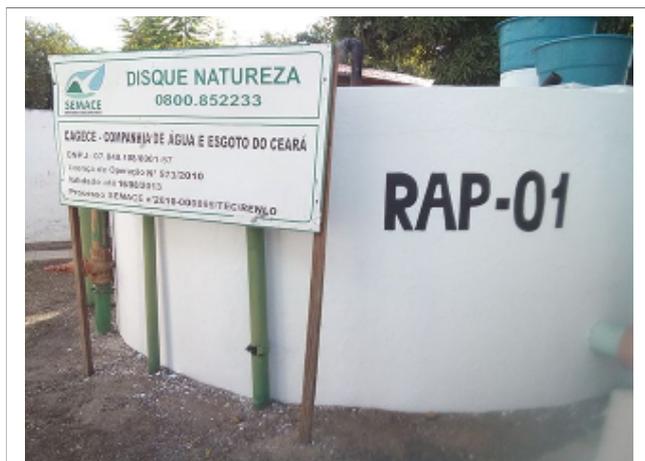
- A Licença de Operação da SEMACE para a ETA do SAA da Sede de Milagres está vencida desde 16/08/2013 (Anexo II – item 3; Foto 11).

Foto 11 - ETA: placa com data de validade vencida desde 18/08/2013.

R1 - A CAGECE procure providenciar a Licença Operacional da SEMACE para a ETA do SAA da Sede de Milagres.

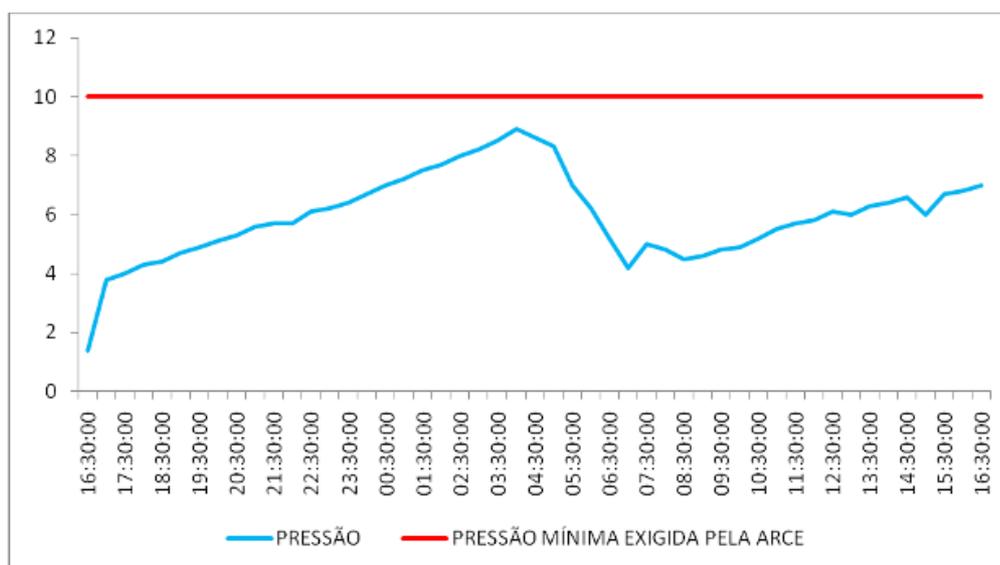
Gráfico 1 - Monitoramento da pressão com a instalação às 16:30 horas do dia 12/12/2016 e retirada às 16:30 horas do dia 13/12/2016, do aparelho *datalogger*, no endereço localizado na Avenida Santos Dumont, 16 – Centro, Milagres – Ceará.

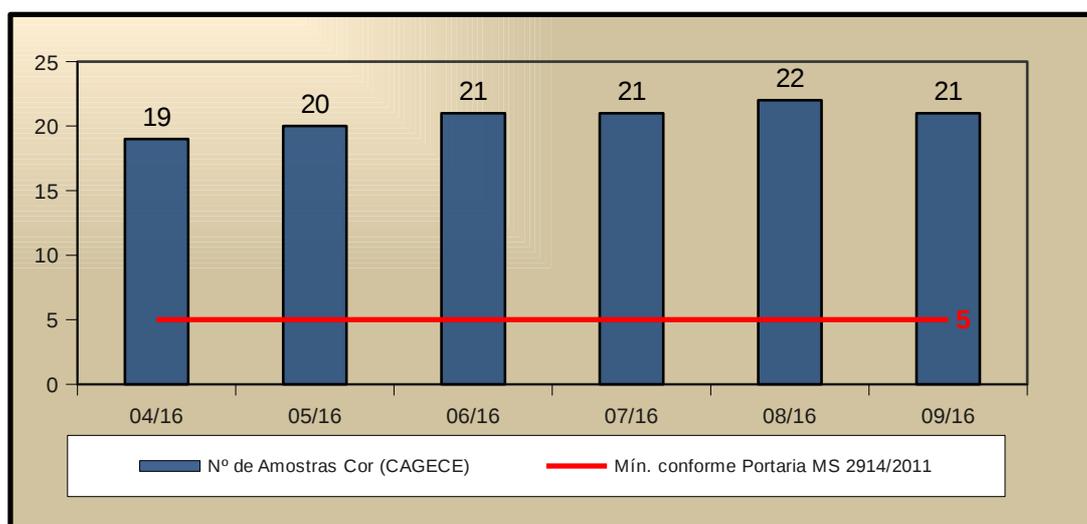
Gráfico 2 - Avaliação do Monitoramento da Qualidade da água tratada realizado pela CAGECE na rede de distribuição do SAA da Sede de Milagres, no período de abril/2016 a setembro/2016 conforme Portaria MS 2.914/11, referente ao número de amostras do parâmetro cor.

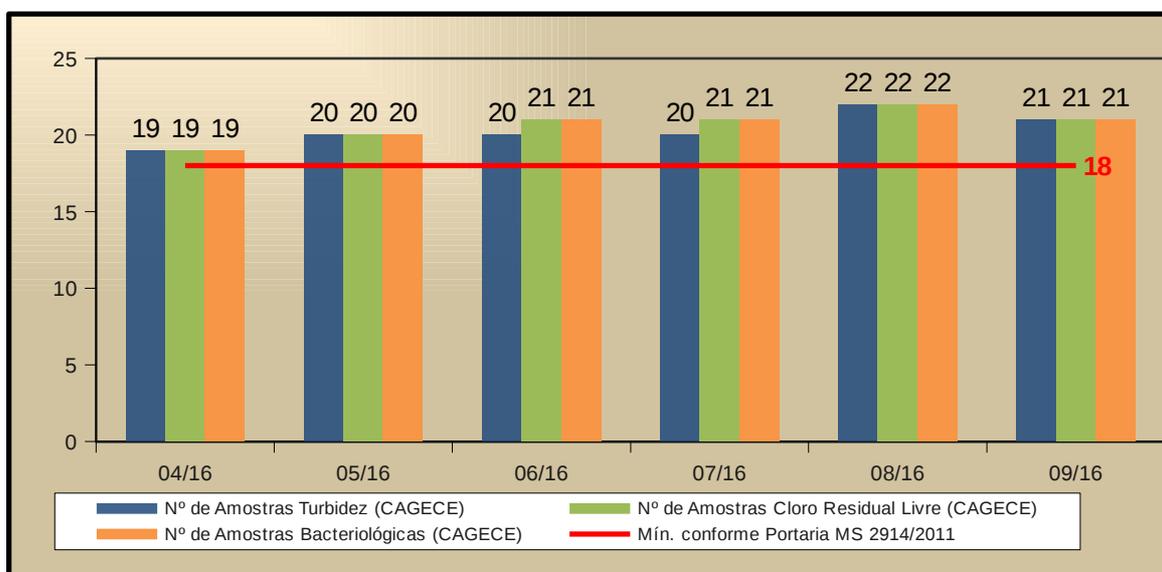
Gráfico 3 - Avaliação do Monitoramento da Qualidade da água tratada realizado pela CAGECE na rede de distribuição do SAA da Sede de Milagres, no período de abril/2016 a setembro/2016 conforme Portaria MS 2.914/11, referente ao número de amostras dos parâmetros Turbidez, Cloro Residual, Coliformes Totais e Escherichia coli.
