**RELATÓRIO DE FISCALIZAÇÃO  
RF/CSB/0005/2017  
(PCSB/CSB/0001/2017)**

Assunto: Fiscalização dos Sistemas de  
Abastecimento de Água da Sede do Município de  
Araripe e Localidades de Alagoinha, Pajeú, Sítio  
Vitorino e Sipaúba

**COORDENADORIA DE SANEAMENTO BÁSICO**

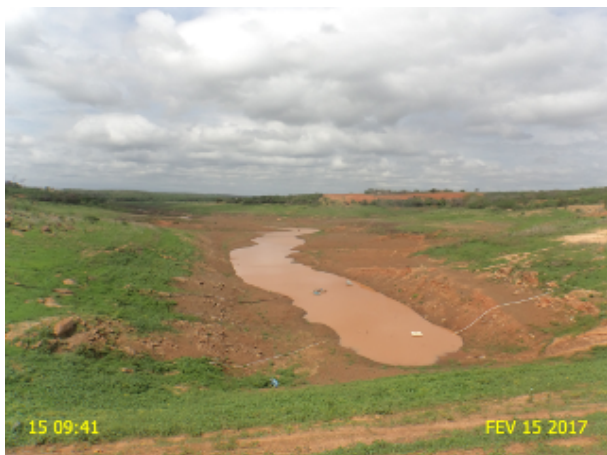
Na inspeção realizada no dia 15/02/2017, o Sistema de Abastecimento de Água de Araripe estava paralisado em razão do açude João Luís encontrar-se praticamente seco.

**Foto 1** – Vista dos resquícios de lama no açude João Luis.

**Determinação D1** – A CAGECE não deve interromper indevidamente a prestação dos serviços e deve restabelecer o serviço quando exigido pela legislação, visando corrigir as não conformidades verificadas na constatação C1.

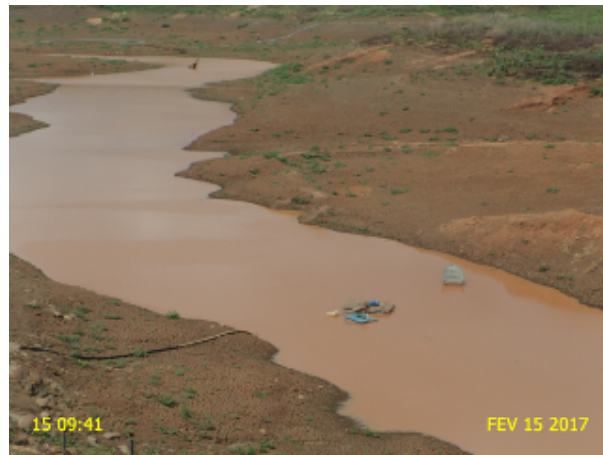
**Foto 2** – Bombas de captação paralisadas desde o dia 17/01/17.
