**RELATÓRIO DE FISCALIZAÇÃO
RF/CSB/0022/2017
(PCSB/CSB/0122/2017)**

Assunto: Fiscalização dos Sistemas de
Abastecimento de Água da Sede do Município de
Lavras da Mangabeira e Localidades de Quitaius,
Amanituba e Mangabeira

COORDENADORIA DE SANEAMENTO BÁSICO

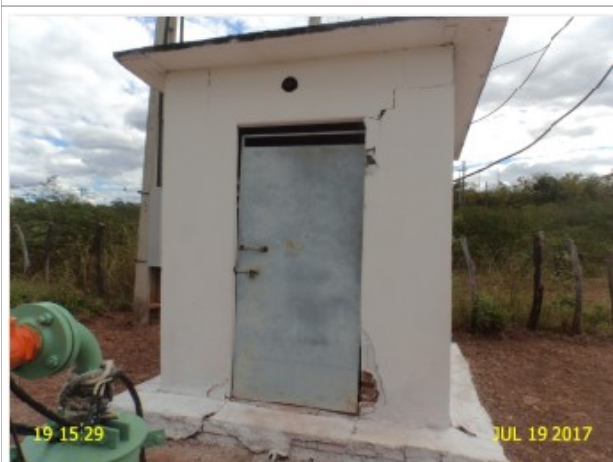
Foto 4 – RAP-01 (Amaniutuba): ausência de tubulação de ventilação.

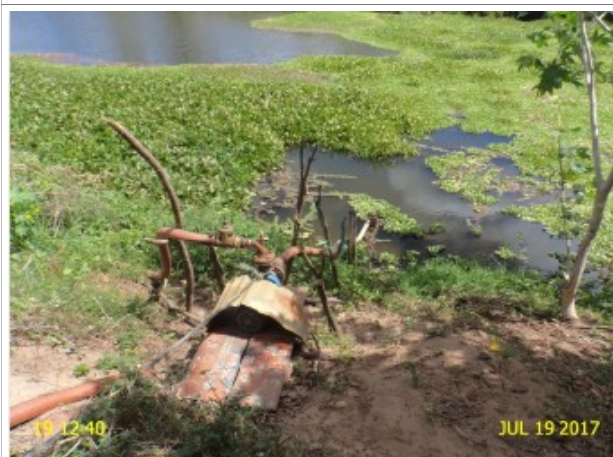
- Existe uma bomba reserva na elevatória de água EECS-01 do SAA da Localidade de Quitaiús. No entanto, ela não está instalada. (Anexo II – item 5; Foto 6);

Foto 6 – EECS-01 (Quitaiús): bomba reserva não instalada.

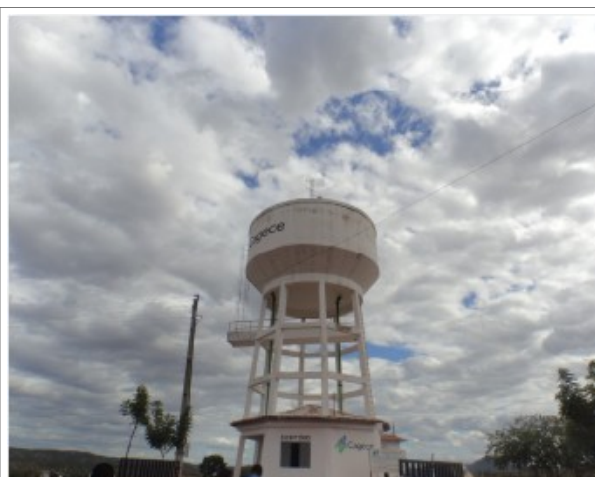
- O REL-03 do SAA da Sede de Lavras da Mangabeira não está identificado, não tem para raios e nem sinalização noturna (Anexo II – item 40; Foto 9);
- O reservatório REL-01 do SAA da Localidade de Mangabeira, não é dotado de para raios e sinalização noturna (Anexo II – item 40; Foto 10);

Foto 9 – REL-03 (Sede): Ausência de identificação, para raios, sinalização noturna e pintura deteriorada.

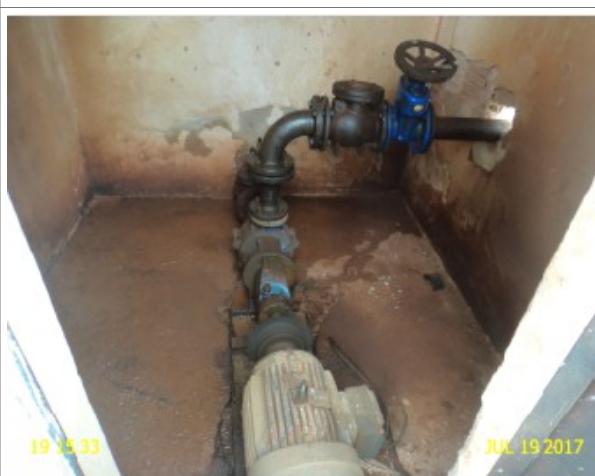
- Não existe bomba reserva instalada na elevatória de água EEAT-01 do SAA da Localidade de Amaniutuba. (Anexo II – item 18; Foto 11);
- Não existe bomba reserva instalada na EEAB-01 do SAA da Localidade de Mangabeira (Anexo II – item 18; Foto 12).

Foto 11 – EEAT-01 (Amaniutuba): ausência de bomba reserva.

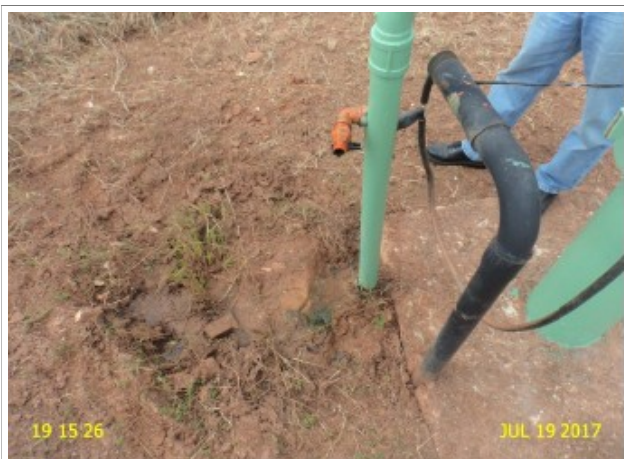
Foto 22 – PT-04 (Mangabeira): vazamento no registro.

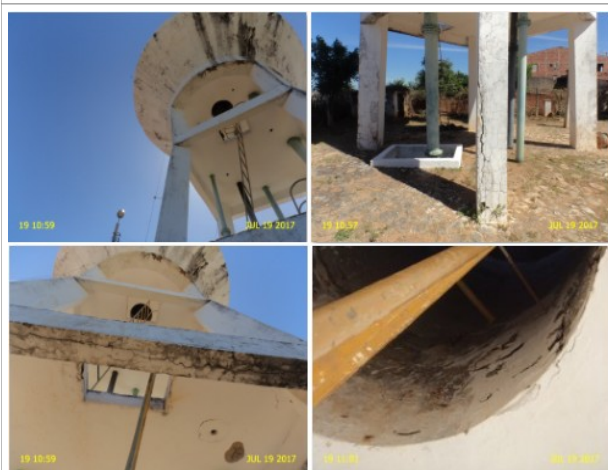
Foto 26 – REL-02 (Sede): armadura exposta.

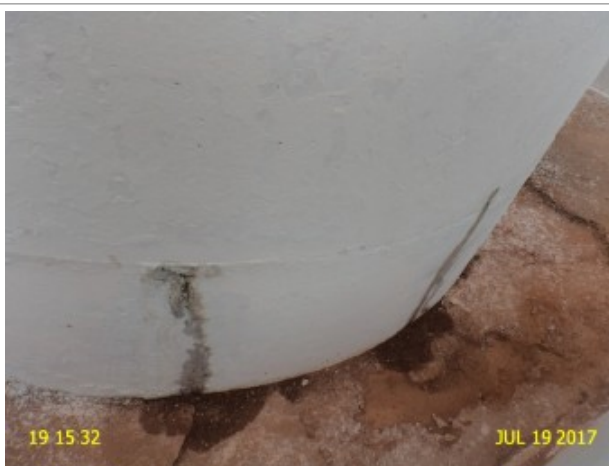
- O reservatório REL-01 do SAA da Localidade de Amaniutuba apresenta armadura exposta, pintura e reboco deteriorados (Anexo II – item 34; Foto 27);
- O reservatório RAP-01 do SAA da Localidade de Mangabeira apresenta sinais de vazamento (Anexo II – item 34; Foto 28);

Foto 27 – REL-01 (Amaniutuba): armadura exposta e pintura e reboco deteriorados.

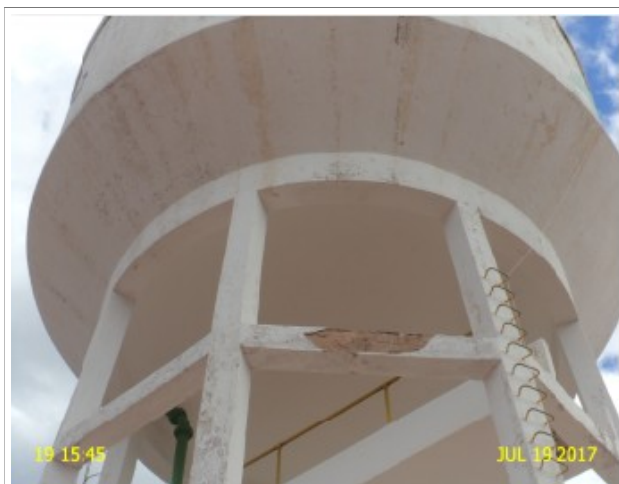
Foto 28 – RAP-01 (Mangabeira): sinais de vazamento.

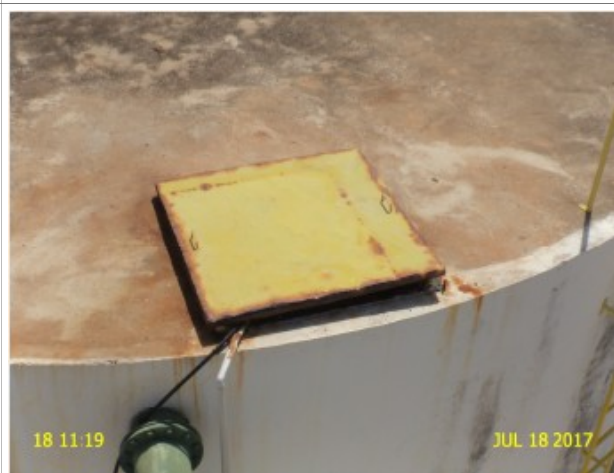
- A tampa de inspeção do REL-03 do SAA da Sede de Lavras da Mangabeira está em processo de corrosão e não garante a vedação (Anexo II – item 31; Foto 31);

Foto 31 – REL-03 (Sede): tampa de inspeção em processo de corrosão.

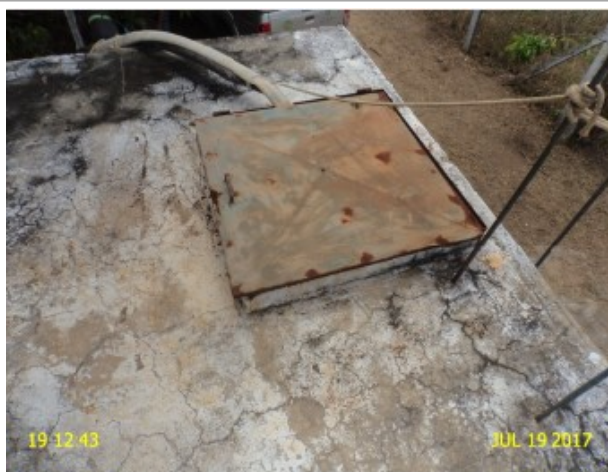
- A tampa de inspeção do reservatório RAP-01 do SAA da Localidade de Quitaiús está em processo de corrosão (Anexo II – item 31; Foto 32);
- A tampa de inspeção do reservatório RAP-01 do SAA da Localidade de Amaniutuba está em processo de corrosão (Anexo II – item 31; Foto 33);

Foto 32 – RAP-01 (Quitaiús): tampa de inspeção inadequada, em processo de corrosão.

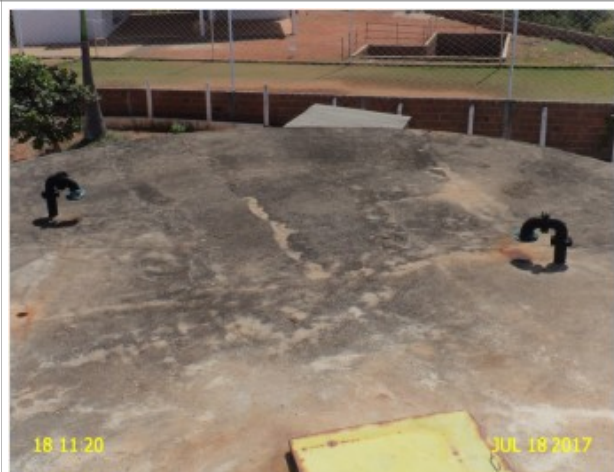
Foto 33 – RAP-01 (Amanituba): tampa de inspeção em processo de corrosão.

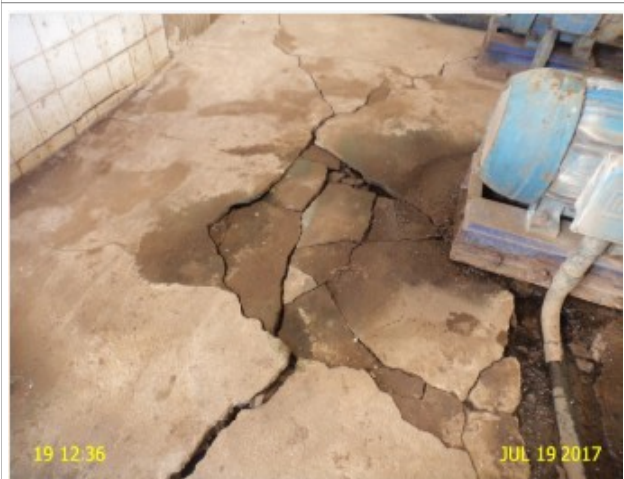
Foto 44 – ETA: desmoronamento do piso da ETGR Desativada.

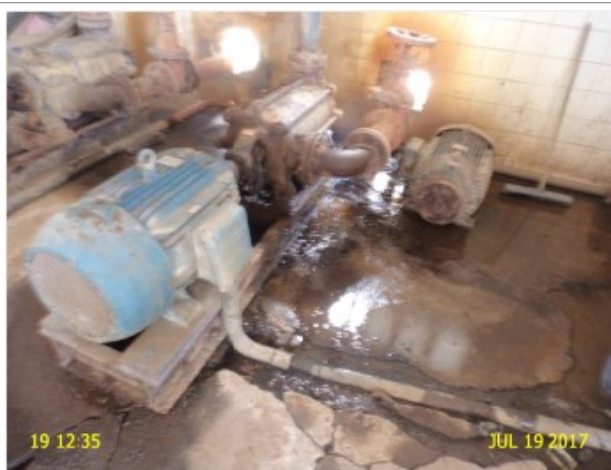
- A casa de abrigo da elevatória de água EEAB-01 do SAA da Localidade de Amaniutuba apresenta piso deteriorado (Anexo II – item 20; Foto 45);
- A bomba da elevatória de água EEAB-01 do SAA da Localidade de Amaniutuba apresenta vazamento na gaxeta (Anexo II – item 20; Foto 46).

Foto 45 – EEAB-01 (Amanituba): piso deteriorado.

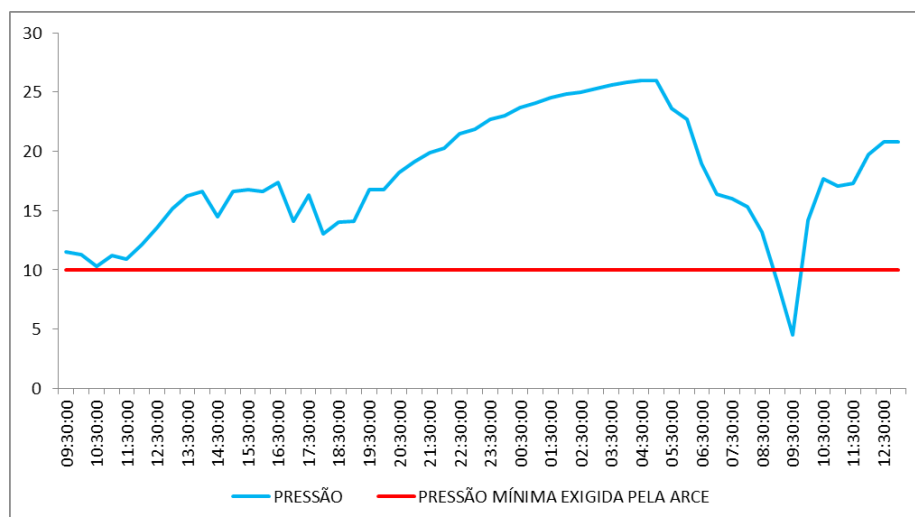
Gráfico 1 - Monitoramento da pressão com a instalação às 09:30 horas do dia 18/07/2017 e retirada às 13:00 horas do dia 19/07/2017, do aparelho datalogger, na Rua Joaquim Vicente Machado (Previdência Social), Lavras da Mangabeira - Ceará.

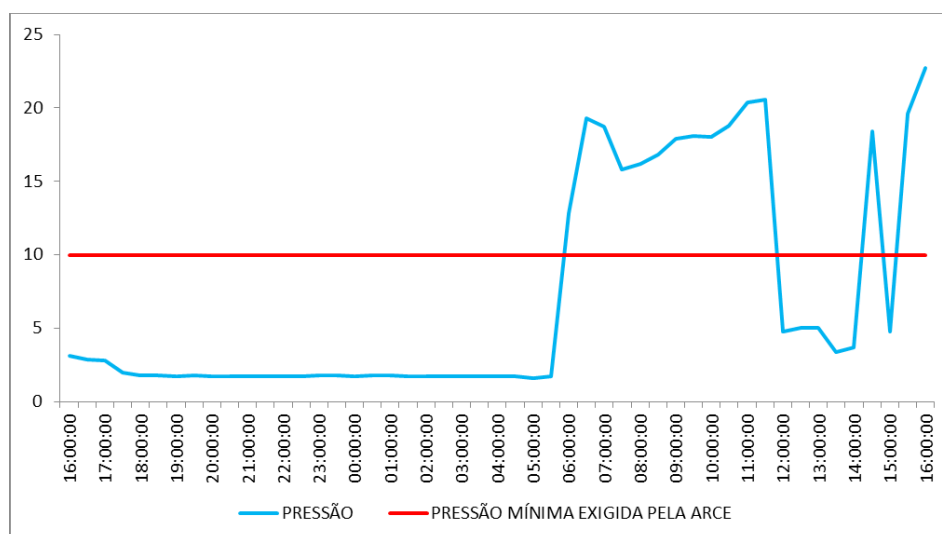
Gráfico 2 - Monitoramento da pressão com a instalação às 16:00 horas do dia 18/07/2017 e retirada às 16:00 horas do dia 19/07/2017, do aparelho datalogger, no endereço Rua Candido Salvador Dias, nº na localidade de Mangabeira Município de Lavras da Mangabeira – Ceará.
