AGÊNCIA
REGULADORA
DO ESTADO
DO CEARÁ

**RELATÓRIO DE FISCALIZAÇÃO
RF/CSB/0026/2017
(PCSB/CSB/0096/2017)**

**Assunto: Fiscalização dos Sistemas de
Abastecimento de Água e de Esgotamento Sanitário
da Sede do Município de São Benedito e Localidades
de Inhuçu e Pimenteira**

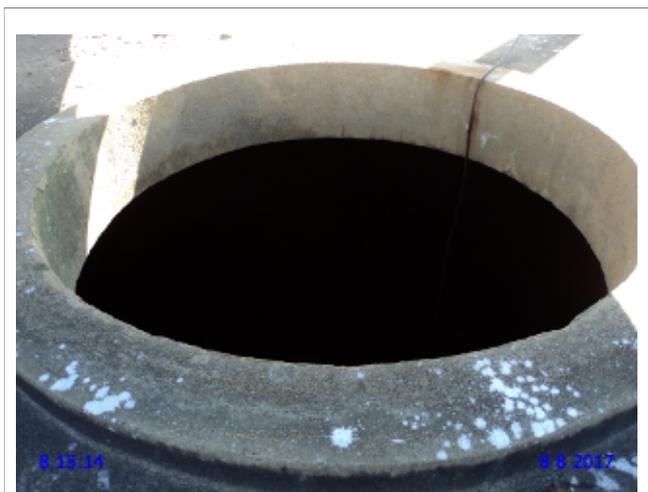
- O reservatório REL-18 do SAA da Sede de São Benedito não é dotado de tampa de inspeção (Anexo II – item 18; Foto 1);
- Não existe edificação de apoio para os operadores na ETE Arabê do SES da Sede de São Benedito (Anexo II – item 9);
- Não existem instalações para iluminação adequada na área da ETE Arabê do SES da Sede de São Benedito (Anexo II – item 10).

Foto 1 - REL-18: ausência de tampa de inspeção.

Determinação D1 – A CAGECE deve cumprir as normas técnicas e os procedimentos estabelecidos para a implantação das instalações dos sistemas de abastecimento de água e de esgotamento sanitário, visando corrigir as não conformidades descritas na constatação C1.

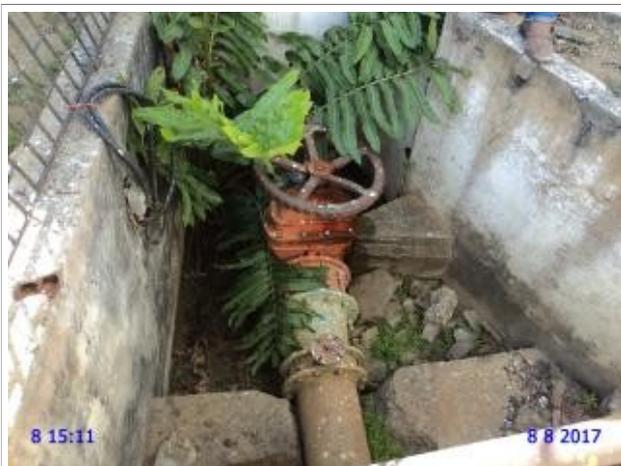
- Ocorre vazamento no registro e na tubulação de entrada de água do reservatório REL-18 do SAA da Sede de São Benedito (Anexo II – item 24; Foto 2);
- A caixa de proteção da ventosa localizada ao lado do One Way – 14 está sem a tampa (Anexo II – item 1; Foto 3);

Foto 2 - REL-18: vazamento no registro da entrada.

Determinação D2 – A CAGECE deve realizar operação e manutenção adequada das unidades integrantes do sistema de abastecimento de água e esgotamento sanitário, visando corrigir as não conformidades descritas na constatação C2.

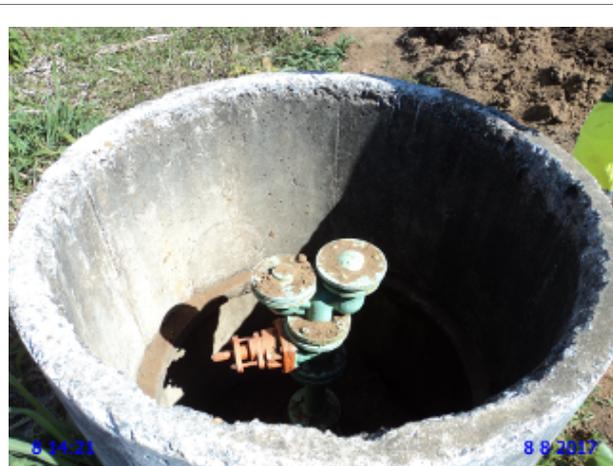
Foto 3 – AAT: caixa da ventosa sem tampa

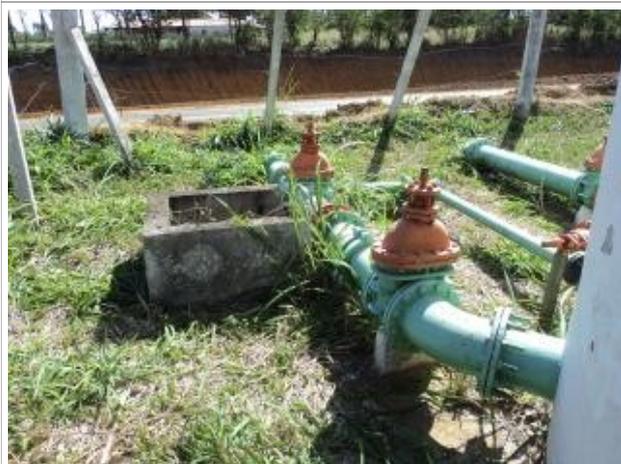
- Há caixa de registro sem tampa na área do One Way-14 (Anexo II – item 1; Foto 4);
- O reservatório REL-21 do SAA da Localidade de Inhuçu, Município de São Benedito, está com pintura deteriorada (Anexo II – item 19; Foto 5);

Foto 4 - One-Way 14: caixa do registro sem tampa.

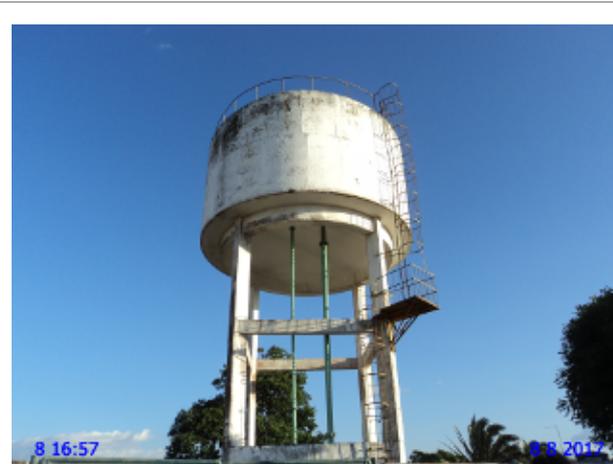
- Os guarda-corpos dos reservatórios REL-20 do SAA da Sede de São Benedito e REL-21 do SAA da Localidade de Inhuçu, Município de São Benedito, estão em processo de corrosão (Anexo II – item 21; Fotos 5 e 8);

Foto 5 - REL-21: pintura deteriorada e guarda-corpos em processo de corrosão.

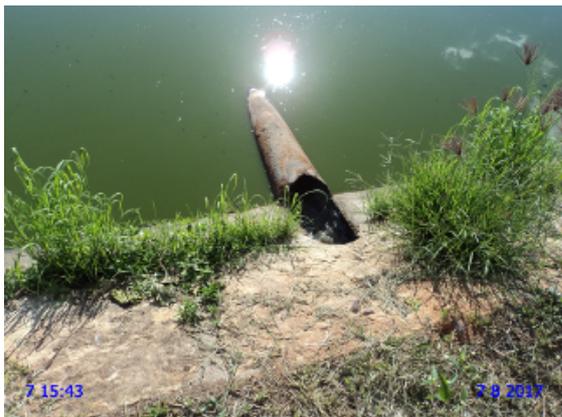
- A manilha na entrada do efluente na lagoa facultativa do SES da Sede de São Benedito está danificada (Anexo II – item 14; Foto 6)
- As instalações elétricas do para-raios do reservatório REL-20 do SAA da Sede de São Benedito estão danificadas (Anexo II – item 23; Foto 7);

Foto 6 - ETE: manilha danificada na entrada do esgoto na lagoa facultativa.

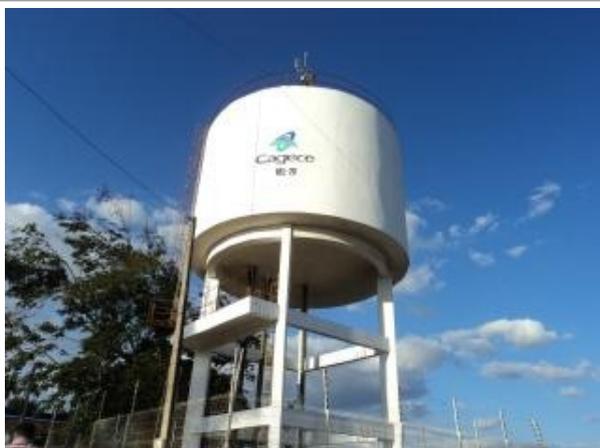
Foto 8 - REL-20 Cruzeiro: guarda-corpos em processo de corrosão.

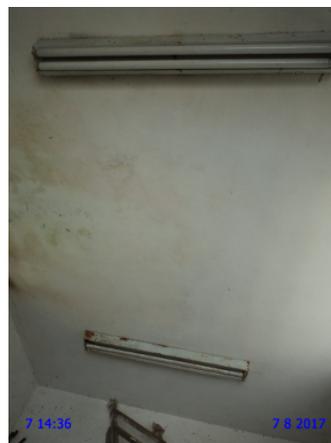
- As lâmpadas das casas de abrigo dos grupos geradores de energia elétrica das elevatórias de esgoto EEE-01, EEE-02 e EEE-03 do SES da Sede de São Benedito não acendem (Anexo II – item 7; Fotos 9 a 11);

Foto 9 - EEE-01: As lâmpadas da casa de abrigo do grupo gerador de energia não acendem.

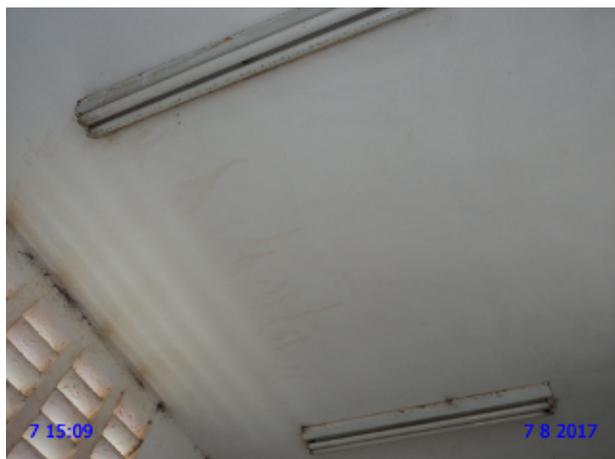
Foto 10 - EEE-02: As lâmpadas da casa de abrigo do grupo gerador de energia elétrica não acendem.

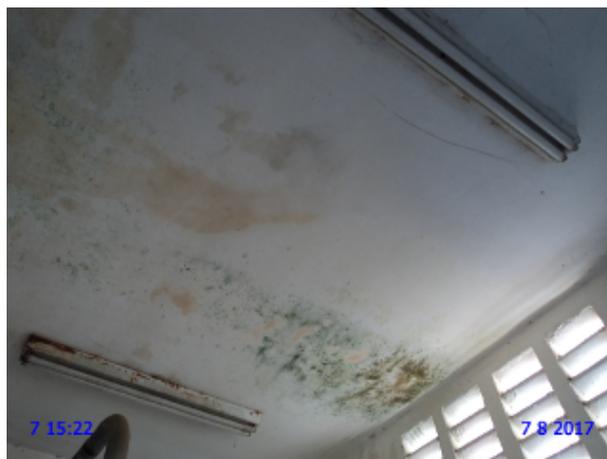
Foto 11 - EEE-03: As lâmpadas da casa de abrigo do grupo gerador de energia elétrica não acendem.

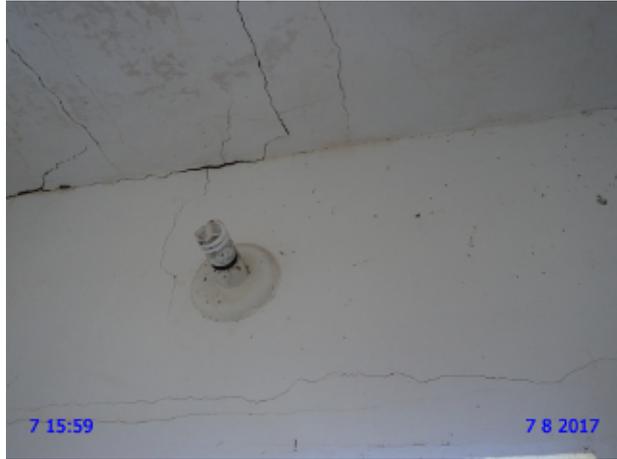
- A lâmpada da casa de abrigo do quadro de comando da elevatória de esgoto EEE-04 do SES da Sede de São Benedito não acende (Anexo II – item 7; Foto 12);

Foto 12 - EEE-04: A lâmpada da casa de abrigo do quadro de comando das bombas não acende.

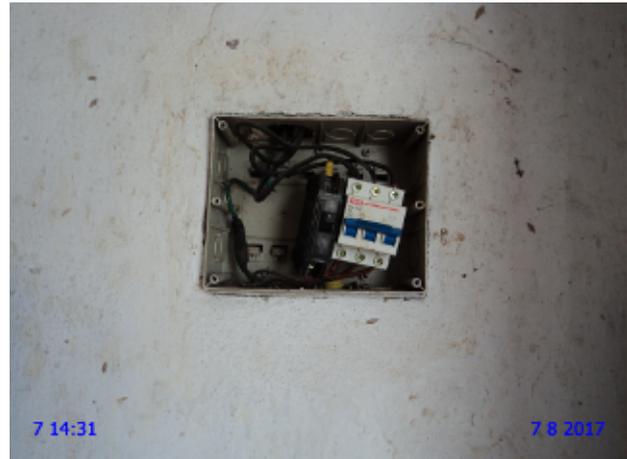
- O quadro do disjuntor da casa de abrigo da elevatória de esgoto EEE-01 está sem tampa (Anexo II – item 7; Foto 13);
- No teto da casa de abrigo do quadro de comando da elevatória de esgoto EEE-04 do SES da Sede de São Benedito, há armaduras expostas (Anexo II – item 5; Foto 14);

Foto 13 - EEE-01: quadro do disjuntor sem tampa.

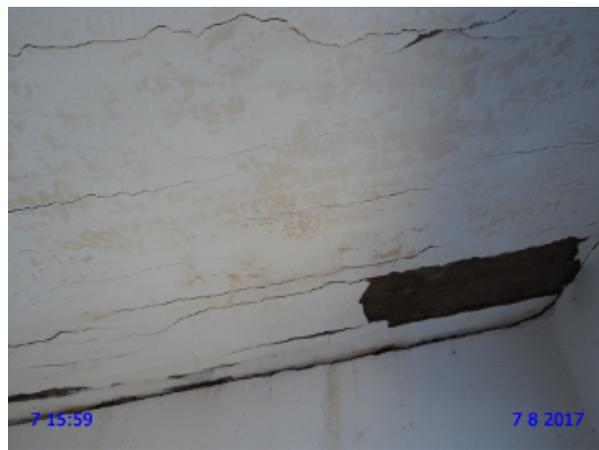
Foto 14 - EEE-04: teto da casa de abrigo do quadro de comando com rachaduras e armaduras expostas.

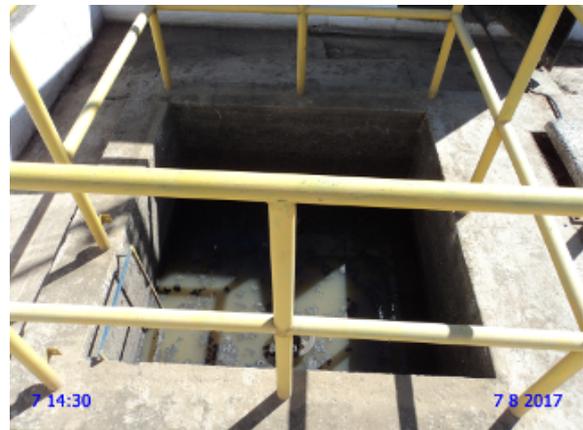
- Ocorrem vazamentos nos registros das adutoras de recalque nas elevatórias de esgoto EEE-01 e EEE-02 do SES da Sede de São Benedito (Anexo II – item 5; Fotos 15 e 16);

Foto 15 EEE-01: vazamento no registro da adutora de recalque.

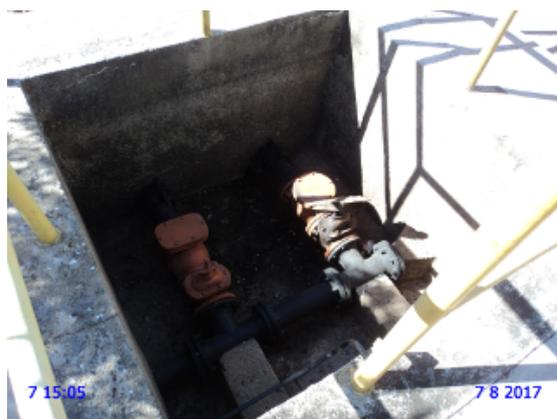
Foto 16 - EEE-02: vazamento no registro.

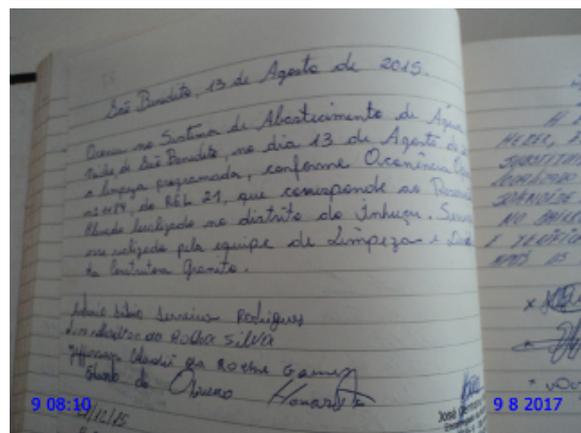
- A última limpeza e desinfecção dos reservatórios REL-18 e REL-20 do SAA da Sede de São Benedito e REL-21 do SAA da Localidade de Inhuçu, Município de São Benedito, foi realizada em agosto/2015, portanto há mais de 06 (seis) meses (Anexo II – item 22; Fotos 17 e 18);

Foto 17 - REL-21: ultimo registro de realização de limpeza e desinfecção no dia 13/08/2015.

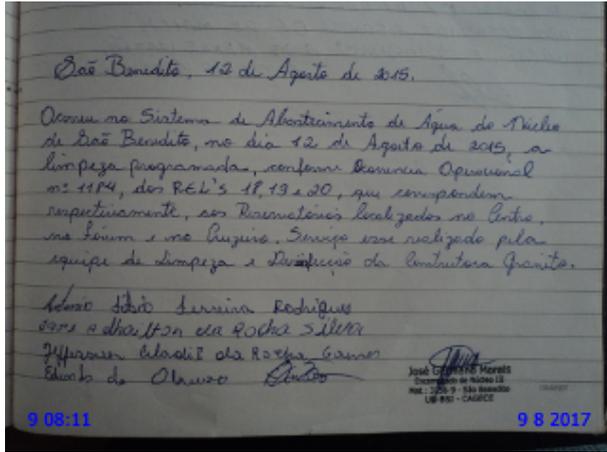
Foto 18 - REL-18 e REL-20: ultimo registro de realização de limpeza e desinfecção no dia 12/08/2015.

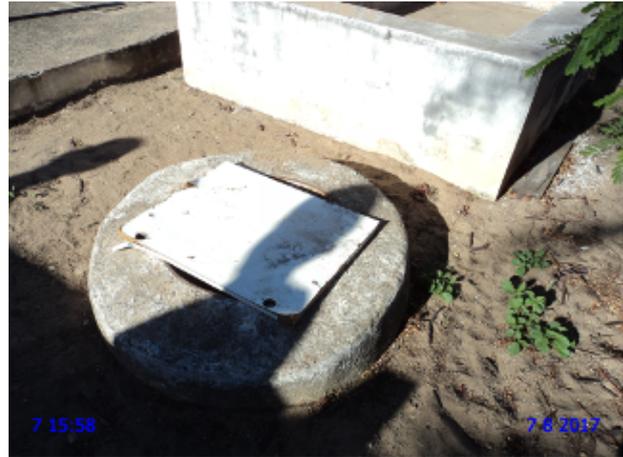
- Não existem manuais de operação e manutenção na ETE Arabê do SES da Sede de São Benedito (Anexo II – item 12);
- A tampa do poço de visita da elevatória de esgoto EEE-04 do SES da Sede de São Benedito não garante vedação (Anexo II – item 8; Foto 19);

Foto 19 - EEE-04: poço de visita com tampa sem vedação adequada.

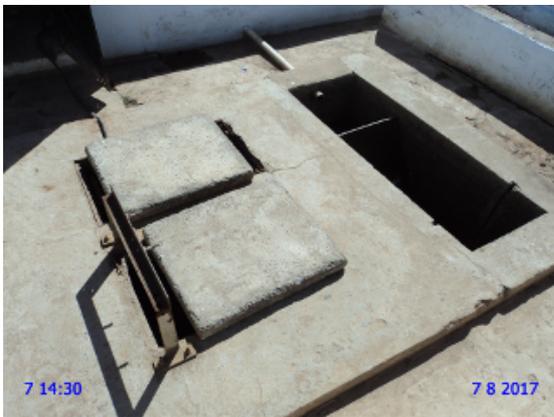
- A tampa do poço de sucção da elevatória de esgoto EEE-01 do SES da Sede de São Benedito não está adequadamente fechada (Anexo II – item 6; Foto 20);
- O poço de sucção da elevatória EEE-03 do SES da Sede de São Benedito está sem tampa (Anexo II – item 6; Foto 21);

Foto 20 - EEE-01: A Tampa do poço de sucção não está fechada adequadamente.

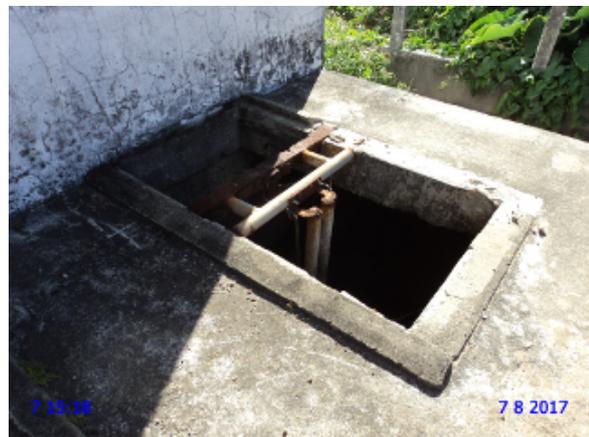
Foto 21 - EEE-03: poço de sucção sem tampa.

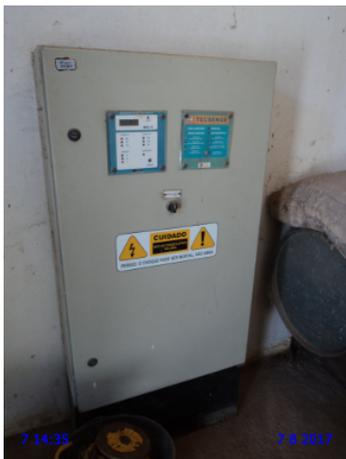
- Os grupos geradores de energia elétrica das elevatórias de esgoto EEE-01, EEE-02 e EEE-03 do SES da Sede de São Benedito estão com defeito (Anexo II – item 4; Fotos 22 a 24);

Foto 22 - EEE-01: Quadro de comando do grupo gerador de energia elétrica com defeito.

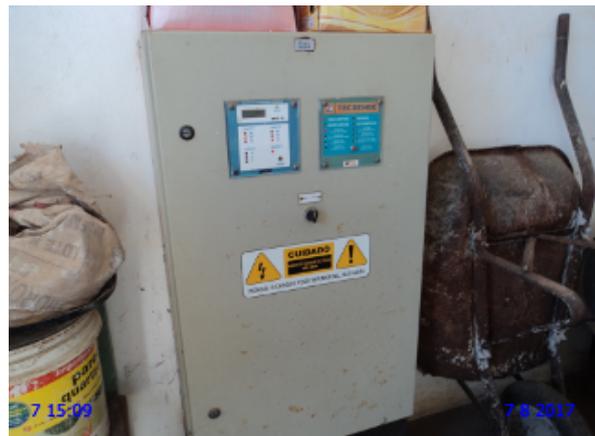
Foto 23 - EEE-02: Quadro de comando do grupo gerador de energia elétrica com defeito.

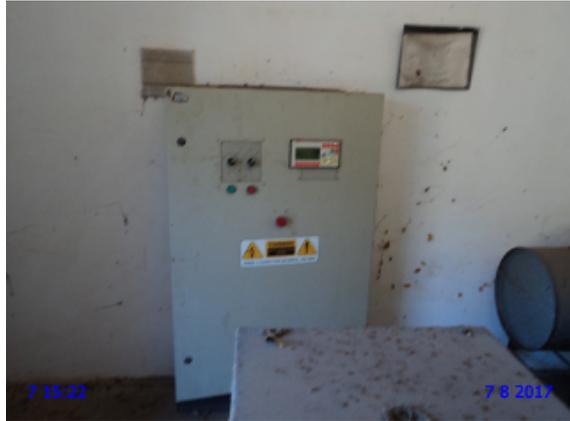
Foto 24 - EEE-03: Quadro de comando do grupo gerador de energia elétrica com defeito.

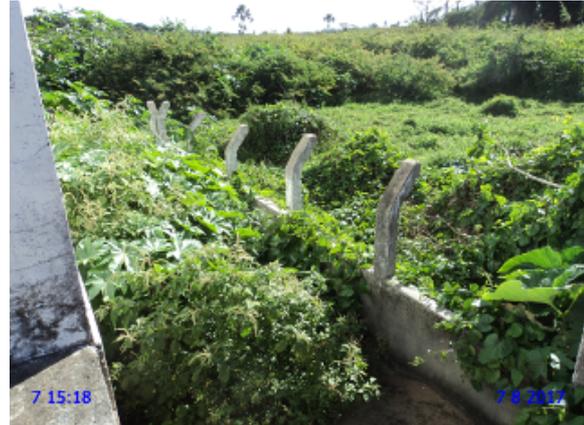
- A cerca de delimitação da área da elevatória de esgoto EEE-03 do SES da Sede de São Benedito está danificada (Anexo II – item 3; Foto 25);
- As escadas de acesso dos reservatórios REL-20 do SAA da Sede de São Benedito e REL-21 do SAA da Localidade de Inhuçu, Município de São Benedito, estão em processo de corrosão (Anexo II – item 20; Fotos 5 e 7);

Foto 25 - EEE-03: cerca de delimitação danificada.

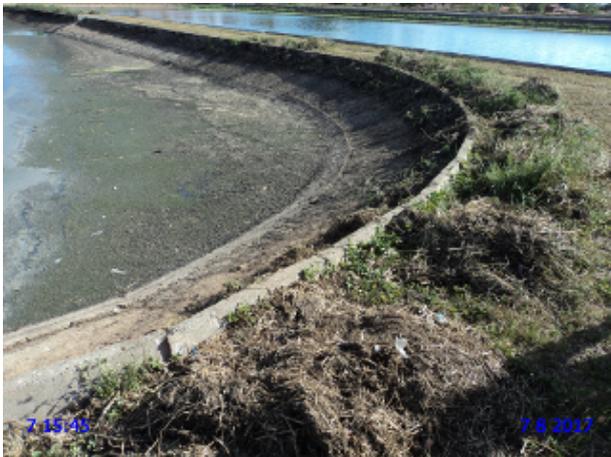
- Ocorre acúmulo de sobrenadantes na lagoa facultativa e na lagoa de maturação da ETE Arabê do SES da Sede de São Benedito (Anexo II – item 13; Fotos 26 e 27);

Foto 26 - ETE: acumulo de sobrenadante na lagoa facultativa.

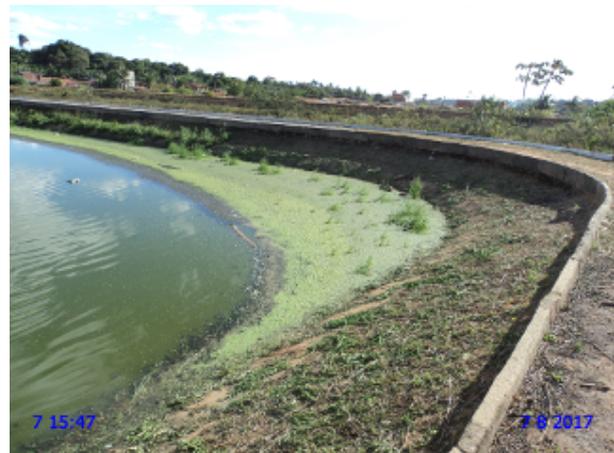
Foto 27 - ETE: acumulo de sobrenadante na lagoa de maturação.

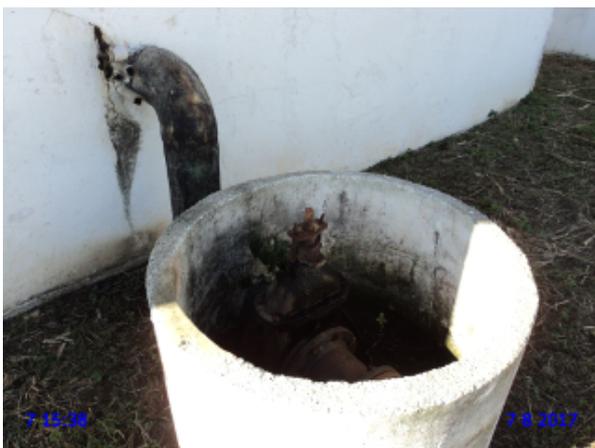
- Ocorre vazamentos nos registros do reator UASB-02 do SES da Sede de São Benedito (Anexo II – item 13; Fotos 28 e 29);
- O One Way – 14 está com pintura deteriorada, cerca danificada, escada e guarda-corpos em processo de corrosão (Fotos 30 e 31);*
- A escada do One Way – 15 está em processo de corrosão (Foto 32);*
- Há caixas de inspeção sem tampa ou grade de proteção na área dos reservatórios REL-18 (Centro), REL-20 (Cruzeiro) e REL-21 (Inhuçu); Na área do REL-21 (Inhuçu) há uma caixa de inspeção com tampa em processo de corrosão (Fotos 33 a 36).*

Foto 28 - Reator UASB-02: vazamento no registro.

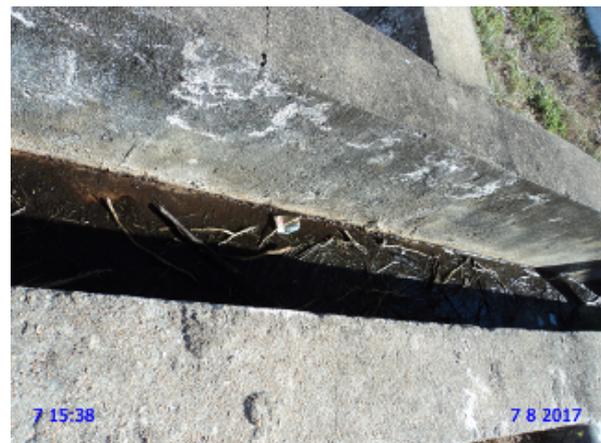
Foto 29 - ETE: vazamento no registro do reator UASB-02 (sem vedação).

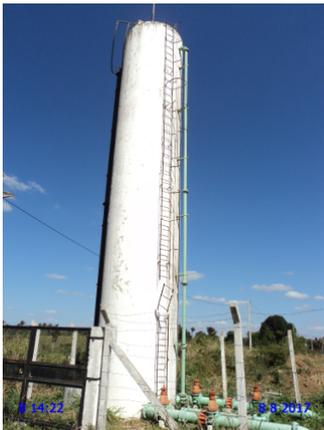
Foto 30 - AAT: ONE WAY 14 - sem identificação, pintura deteriorada, escada danificada, guarda-corpos danificado e ausência de identificação.

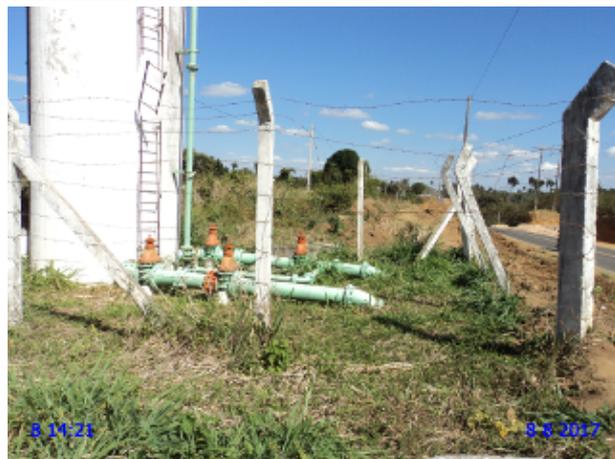
Foto 31 - AAT: Cerca de delimitação da área do ONE WAY 14 danificada.

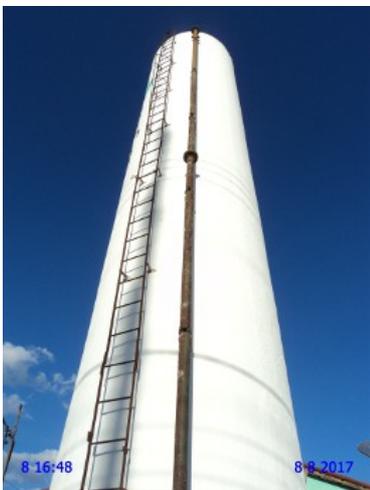
Foto 32 - AAT: ONE WAY 15 - a escada está em processo de corrosão.

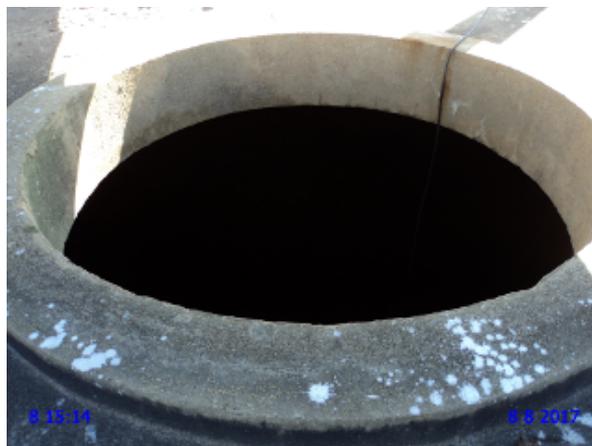
Foto 33 - REL-18: ausência de tampa de inspeção.

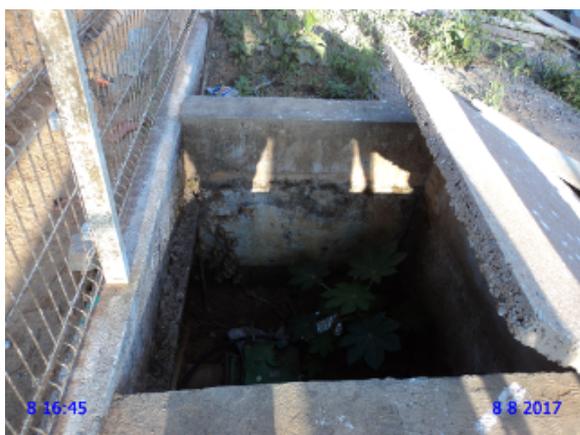
Foto 34 - REL-20: caixa de inspeção com tampa retirada.

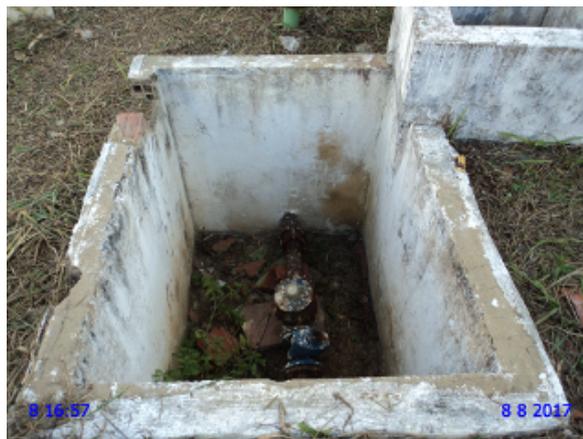
Foto 35 - REL-21: caixa do medidor proporcional sem tampa ou grade de proteção.

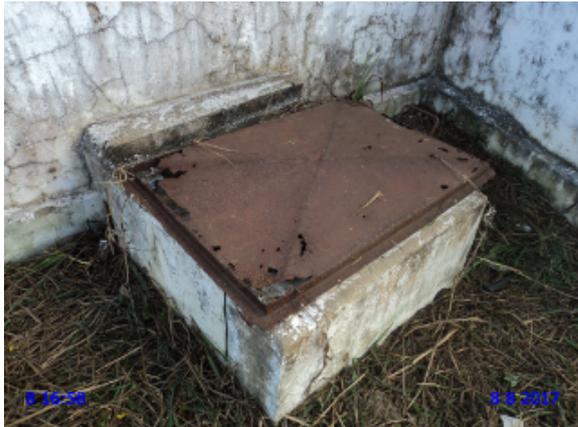
Foto 36 - REL-21: caixa de inspeção com tampa em processo de corrosão.

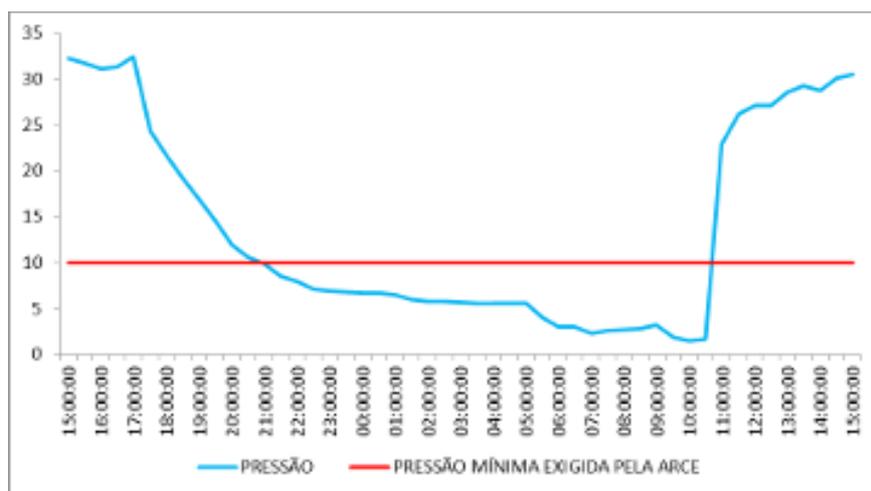
Gráfico 1 - Monitoramento da pressão no SAA da Sede de São Benedito, com a instalação às 15:00 horas do dia 07/08/2017 e retirada às 15:00 horas do dia 08/08/2017, do aparelho *data logger*, no endereço localizado na Travessa Salmito Ferreira de Almeida, 118, Bairro Monsenhor Otalício.

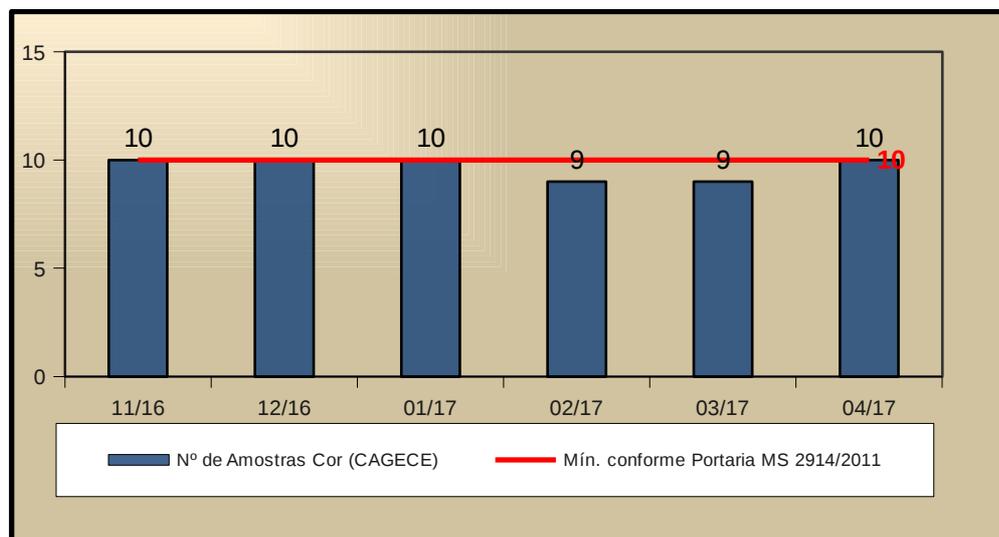
Gráfico 2 - Avaliação do Monitoramento da Qualidade da água tratada realizado pela CAGECE na rede de distribuição do SAA da Sede de São Benedito, no período de novembro/2016 a abril/2017, conforme Portaria MS 2.914/11, referente ao número de amostras do parâmetro cor.

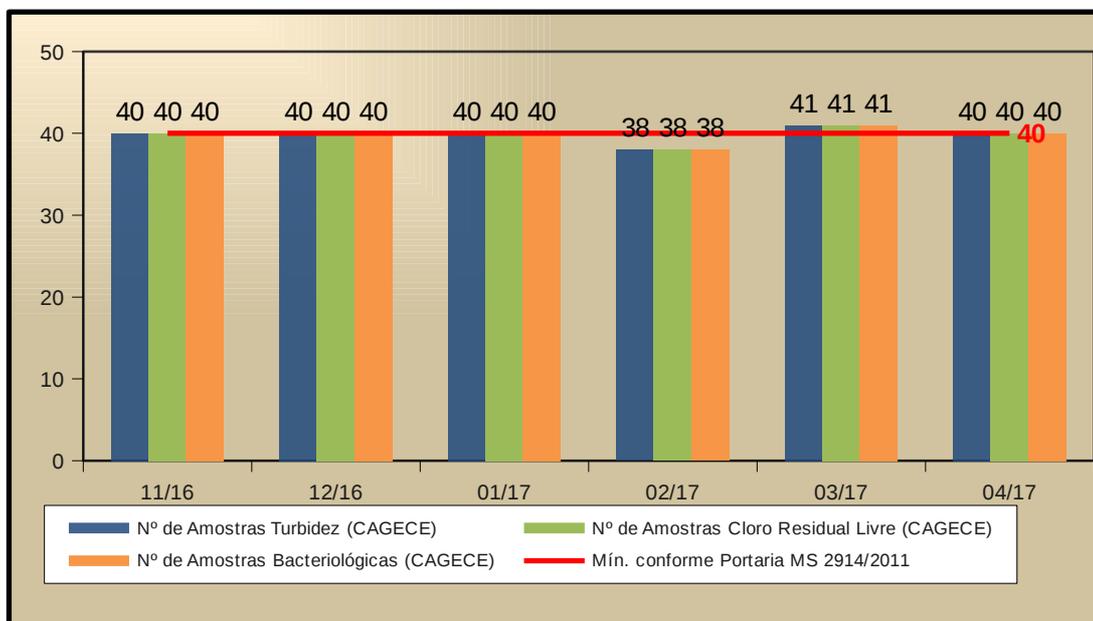
Gráfico 3 - Avaliação do Monitoramento da Qualidade da água tratada realizado pela CAGECE na rede de distribuição do SAA da Sede de São Benedito, no período de novembro/2016 a abril/2017, conforme Portaria MS 2.914/11, com relação ao número de amostras dos exames bacteriológicos, cloro residual livre e turbidez.
