AGÊNCIA
REGULADORA
DO ESTADO
DO CEARÁ

RELATÓRIO DE FISCALIZAÇÃO
RF/CSB/0035/2017
(PCSB/CSB/0139/2017)

Assunto: Fiscalização dos Sistemas de Abastecimento de Água da Sede do Município de Santana do Cariri e Localidades de Brejo Grande e Inhumas.

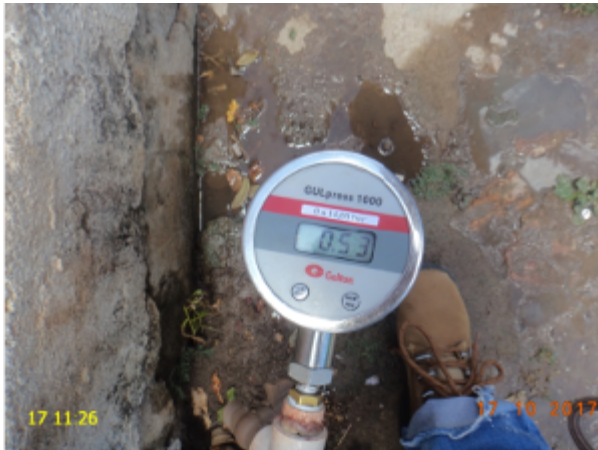
Foto 2 – RDA: medição instantânea de pressão na Rua São Joaquim, nº 198.

A ARCE realizou medições instantâneas de pressão na rede de distribuição de água do SAA da Localidade de Brejo Grande, Município de Santana do Cariri no dia 17/10/2017, mais especificamente, nos cavaletes de ligação de água. Das 5 (cinco) medições realizadas, 1 (um) endereço estava sem água (Rua Padre Cícero, nº 114) e 2 (dois) estavam fora da faixa de 10 a 50 mca (Rua São Joaquim, nº 198; e Rua São José, nº 60) (Anexo II – item 10; Anexo III - Quadro 2; Fotos 2 e 3)

Determinação D2 – A CAGECE deve fornecer água com pressão de acordo com os limites estabelecidos pela ARCE, visando corrigir a não conformidade descrita na constatação C2.

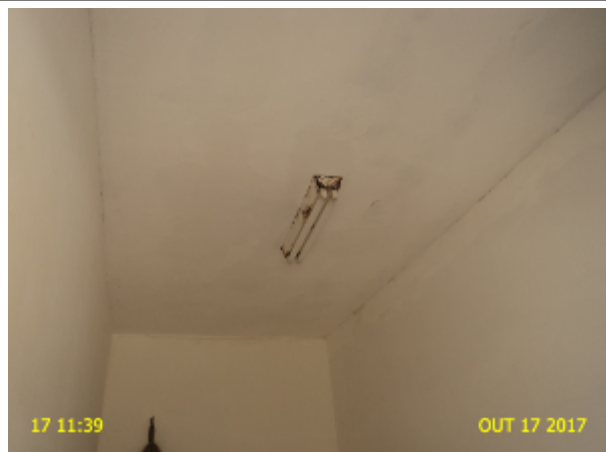
Foto 4 – casa de química (Brejo Grande): lâmpada sem acender.

- A lâmpada da casa de química do SAA da Localidade de Brejo Grande não está acendendo (Anexo II – item 5; Foto 4);
- Existem caixas de inspeção na área da ETA do SAA da Sede de Santana do Cariri sem tampas ou grades de proteção (Anexo II – item 6; Foto 5);
- O RAP-01 do SAA da Sede de Santana do Cariri apresenta pintura deteriorada (Anexo II – item 13; Foto 6);

Determinação D3 – A CAGECE deve realizar operação e manutenção adequada das unidades integrantes dos sistemas de abastecimento de água, visando corrigir as não conformidades descritas na constatação C3.

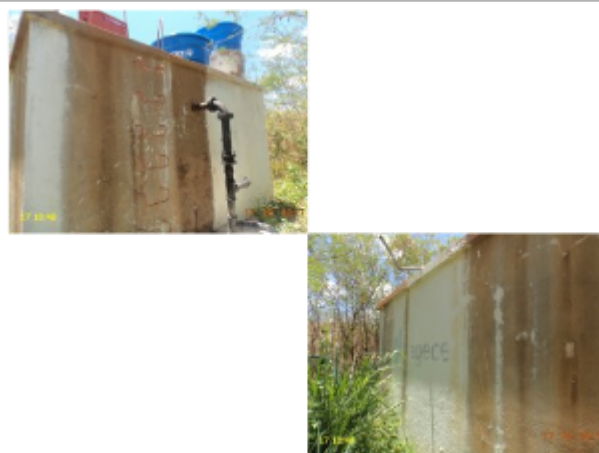
Foto 7 – RAP-03 (Brejo Grande): pintura deteriorada e ausência de identificação.

- O reservatório RAP-03 do SAA da Localidade de Brejo Grande apresenta pintura deteriorada (Anexo II – item 13; Foto 7);
- A Fonte Prata do SAA da Sede de Santana do Cariri não está identificada (Anexo II – item 3; Foto 8);

- O reservatório RAP-03 do SAA da Localidade de Brejo Grande não está identificado (Anexo II – item 14; Foto 7);
- O RAP-01 do SAA da Sede de Santana do Cariri apresenta rachaduras em sua estrutura (Anexo II – item 13; Foto 14).

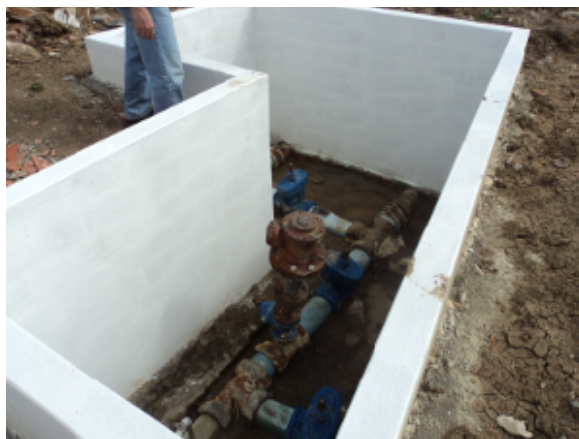
Foto 9 – AAT (Sede): caixa de inspeção sem tampa ou grade.

- Existe uma caixa de inspeção da adutora de água tratada, do SAA da Sede de Santana do Cariri, sem tampa ou grade de proteção (Anexo II – item 2; Foto 9);

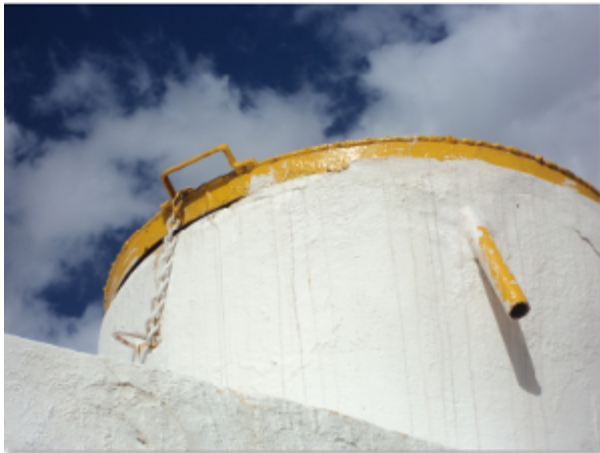
Foto 10 – RAP-02 (Sede): tampa sem vedação.

- A tampa de inspeção do RAP-02 do SAA da Sede de Santana do Cariri não garante a vedação (Anexo II – item 12; Foto 10);
- A tampa de inspeção do reservatório RAP-03 do SAA da Localidade de Brejo Grande está em processo de corrosão e não garante a vedação (Anexo II – item 12; Foto 11).

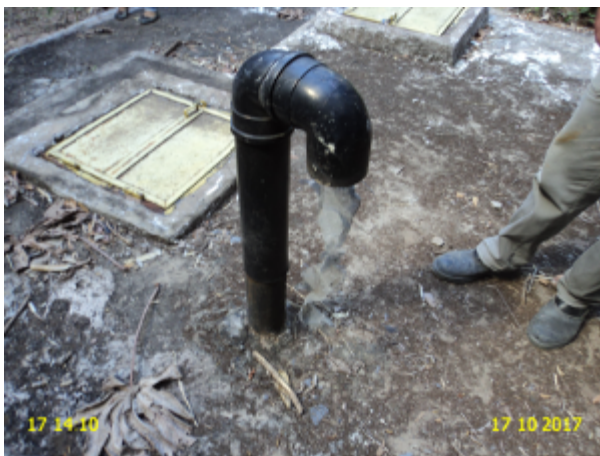
Foto 12 – RAP-01 (Sede): tubulação de ventilação sem tela de proteção.

- A tubulação de ventilação do RAP-01 do SAA da Sede de Santana do Cariri não é dotada de tela de proteção (Anexo II – item 11; Foto 12);
- Não há tela de proteção na tubulação de ventilação do reservatório RAP-03 do SAA da Localidade de Brejo Grande (Anexo II – item 11; Foto 13);

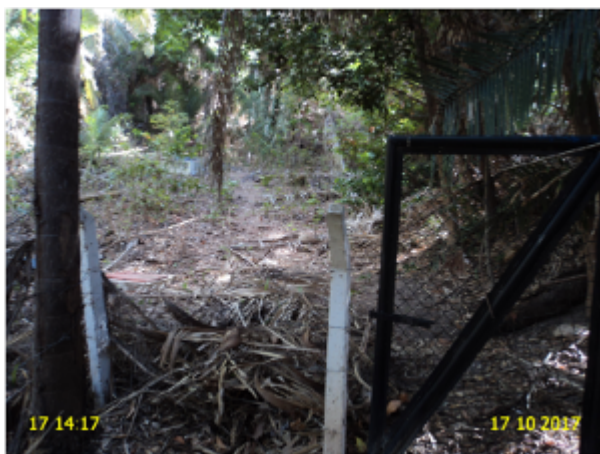
Foto 16 – Fonte Prata: a área não está identificada como destinada à captação de água para abastecimento humano.

- Não existe placa identificando que a área da Fonte Prata do SAA da Sede de Santana do Cariri é destinada à captação de água para abastecimento humano (Anexo II – item 4; Foto 17).

Determinação D6 – A CAGECE deve cumprir as normas de gestão dos mananciais e das respectivas áreas de proteção, visando corrigir as não conformidades descritas na constatação C6.

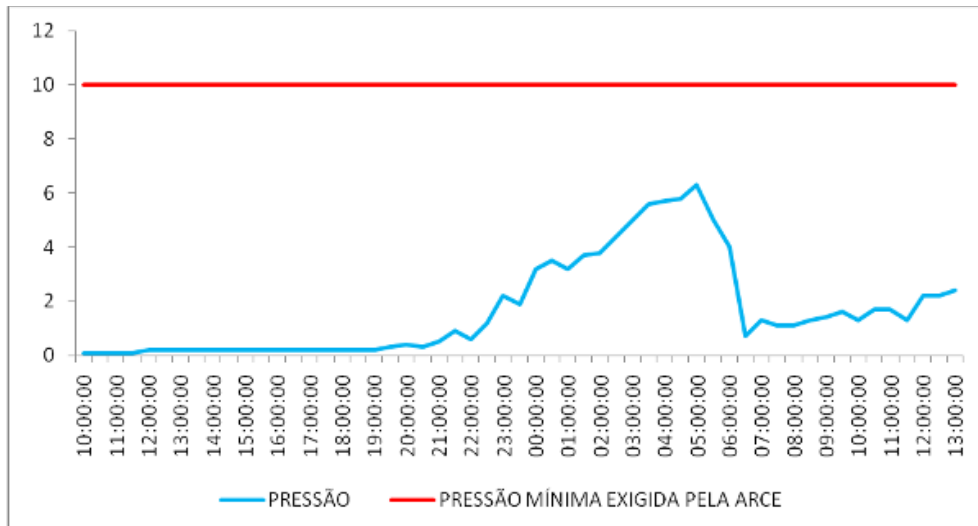
Gráfico 1 - Monitoramento da pressão com a instalação às 10:00 horas do dia 17/10/2017 e retirada às 13:00 horas do dia 18/10/2017, do aparelho *datalogger*, no endereço localizado na Rua Patativa do Assaré, nº 372, Santana do Cariri – Ceará.

OBS: A CAGECE apresentou a Ocorrência Operacional nº 142693, devido a uma paralisação na macrodistribuição, com previsão de equilíbrio do sistema em 20/10/2017.

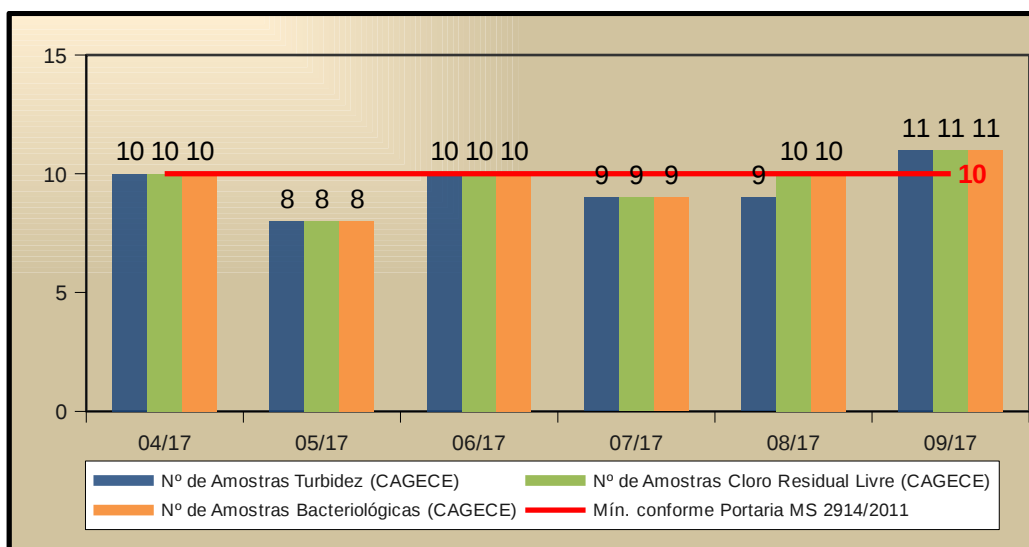
Gráfico 6 – Avaliação do Monitoramento da Qualidade da água tratada realizada pela CAGECE na rede de distribuição do SAA da Localidade de Brejo Grande do Município de Santana do Cariri, no período de abril/2017 a setembro/2017 conforme Portaria MS 2.914/11, com relação ao número de amostras dos exames bacteriológicos, cloro residual livre e turbidez.
