# Avaliação da Qualidade do Atendimento aos Usuários dos Terminais Rodoviários Intermunicipais de Passageiros do Estado do Ceará

## Relatório Final

## CONCREMAT

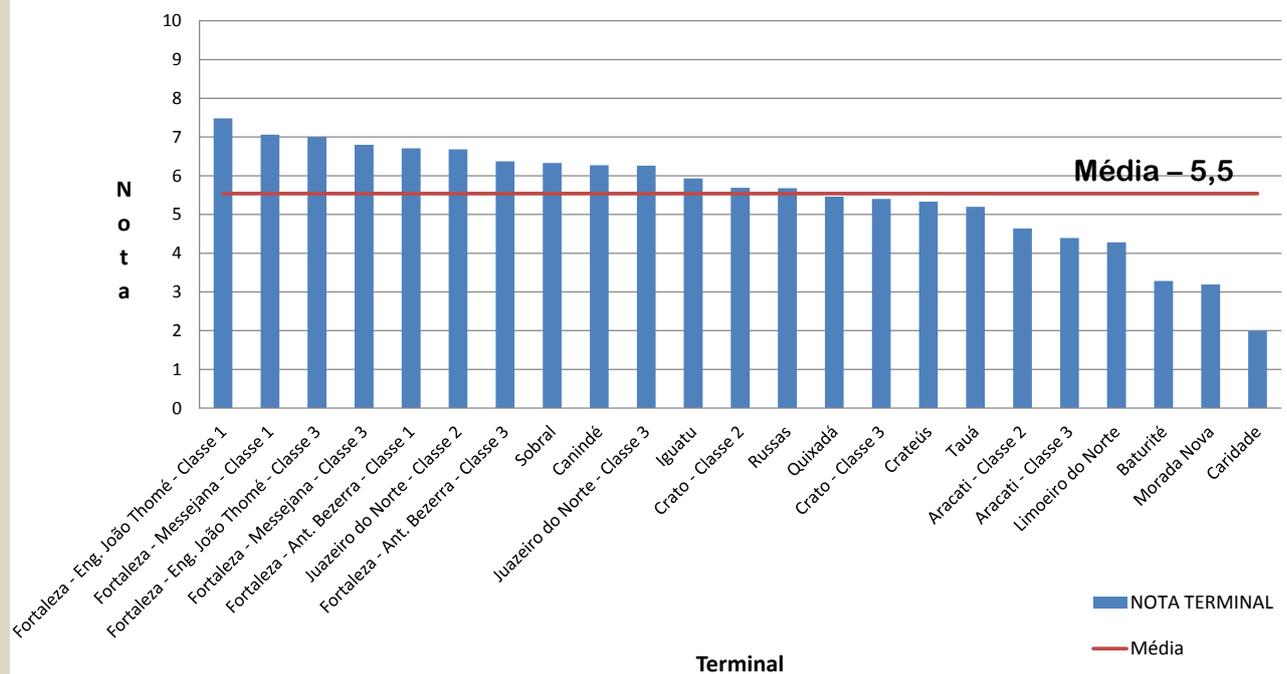
Gráf. 1.2 – Pontuação geral dos terminais e média

A **nota média** encontrada para o resultado final foi de **5,5**. Dentre os terminais pesquisados, desconsiderando a classe adicional (Turismo), **9 tiveram notas acima da média** e 8 mostraram-se abaixo da média, ver Gráfico 5.2. Analisando distintamente as notas dos terminais da Classe 3 – Turismo, 4 terminais estão acima da média e 2 terminais não atingiram a média.

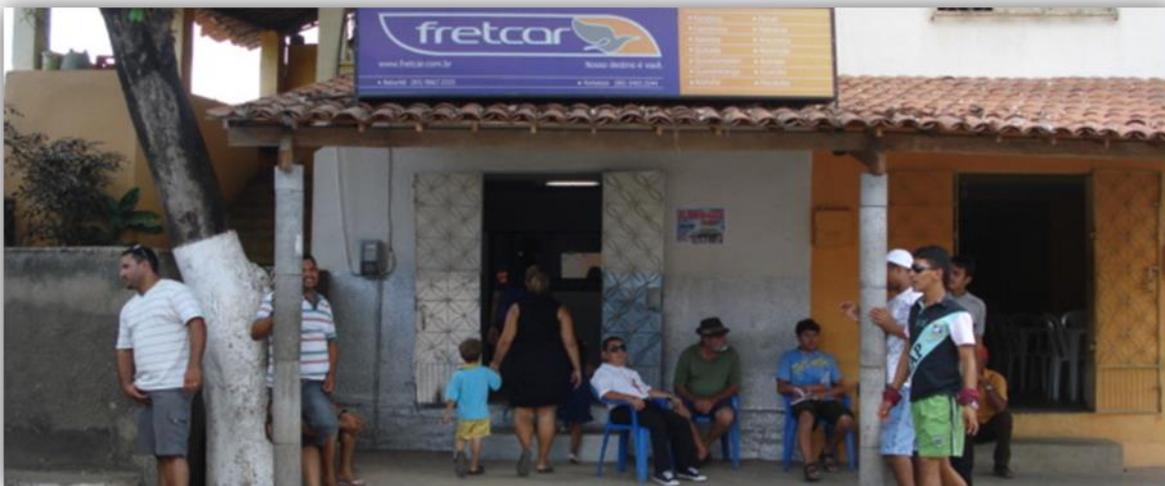
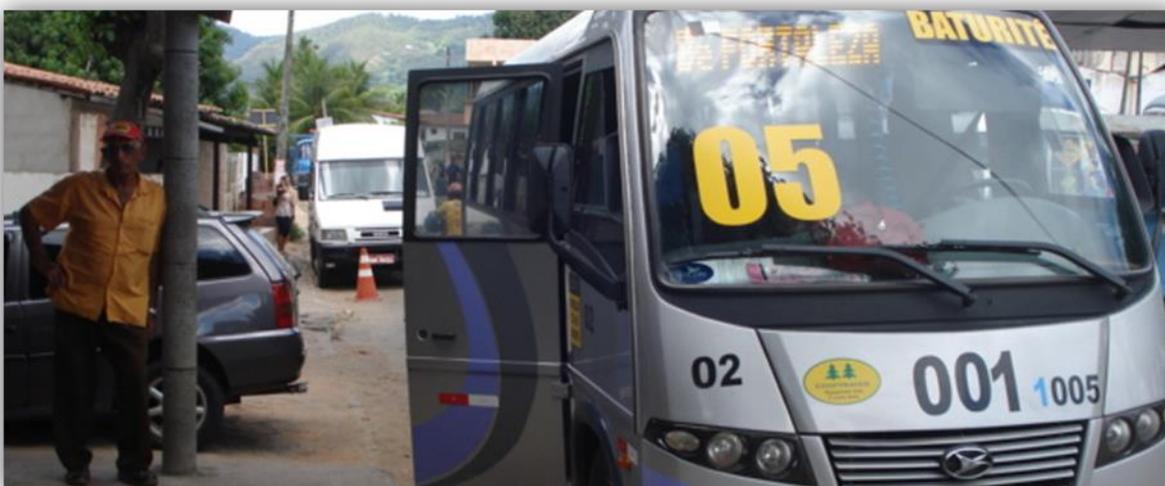
O guichê da empresa rodoviária Fretcar está localizado a aproximadamente 2 km do terminal rodoviário. Segundo informações da empresa, a escolha em situar-se distante do terminal rodoviário deve-se a atração de venda de passagens no centro da cidade, 95% maior quando comparada a venda de passagens no terminal – antes do guichê do terminal ser desativado. Segundo informações de funcionária da Fretcar, devido à distância do terminal era facilitada a atuação de transporte por vans não regularizado.

Dessa forma, a empresa junto da cooperativa autorizada decidiu transferir-se para uma região mais acessível à população. O local também é utilizado para o embarque e desembarque de passageiros.

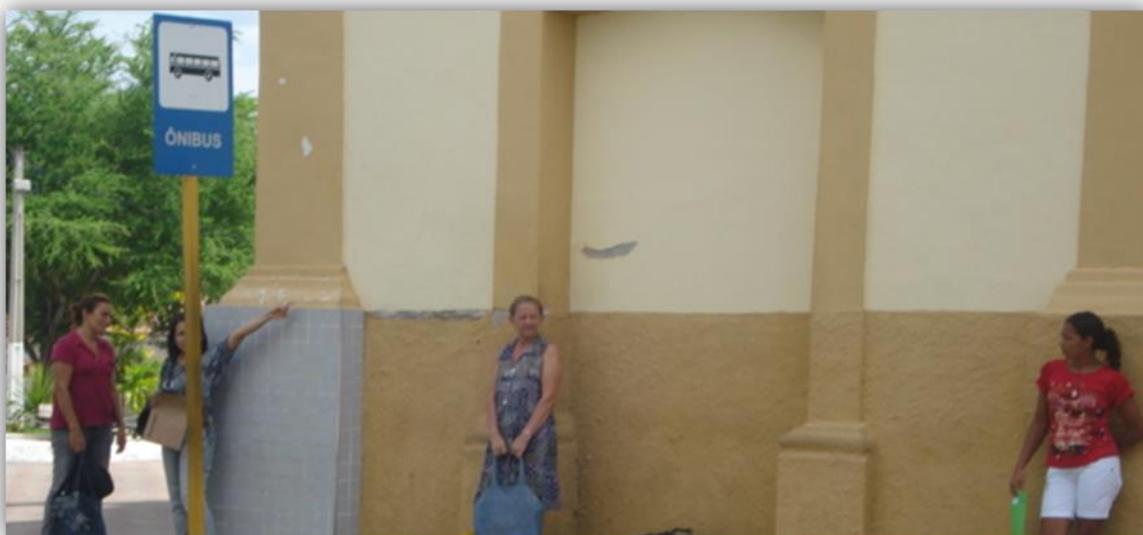
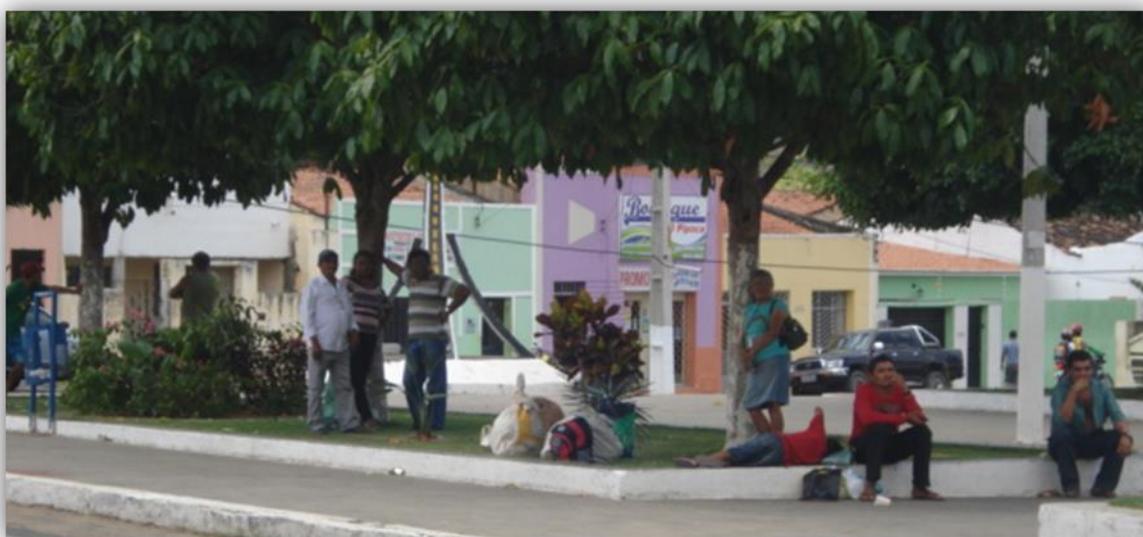
- **Ponto de embarque e desembarque:  
Igreja Matriz – Centro da Cidade**

A Igreja Matriz localiza-se no ponto médio entre o Terminal Rodoviário e o guichê de venda de passagens, sendo equidistante 1 km aproximadamente. Por localizar-se na avenida principal da cidade, que interliga todos os bairros, a igreja é parada obrigatória dos ônibus que nela circulam. Devido à distância de localização do terminal rodoviário para o acesso da população, a Igreja Matriz torna-se o principal ponto de embarque e desembarque de passageiros. Tais operações ocorrem no passeio lateral e praça em frente à Igreja Matriz.

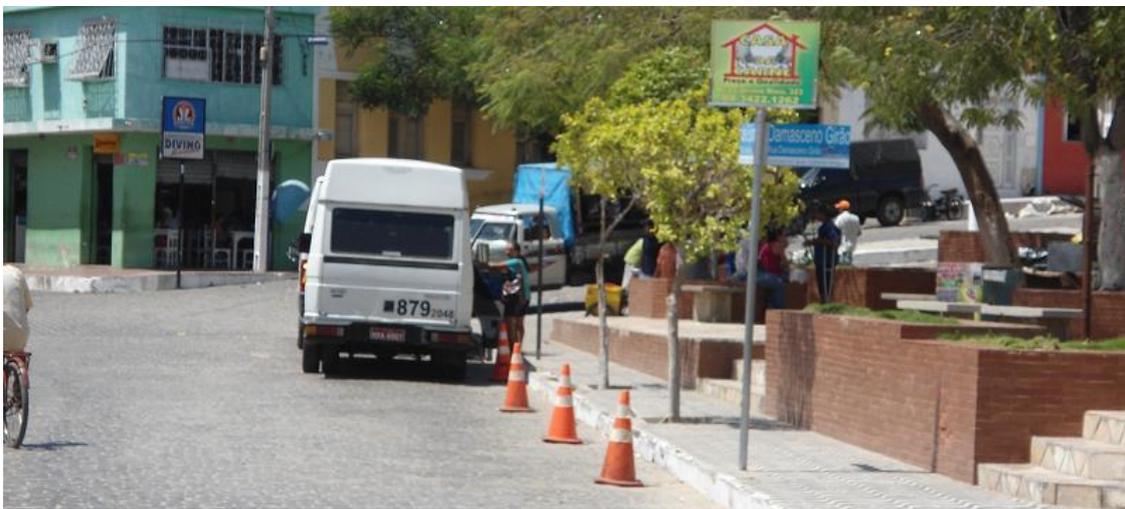
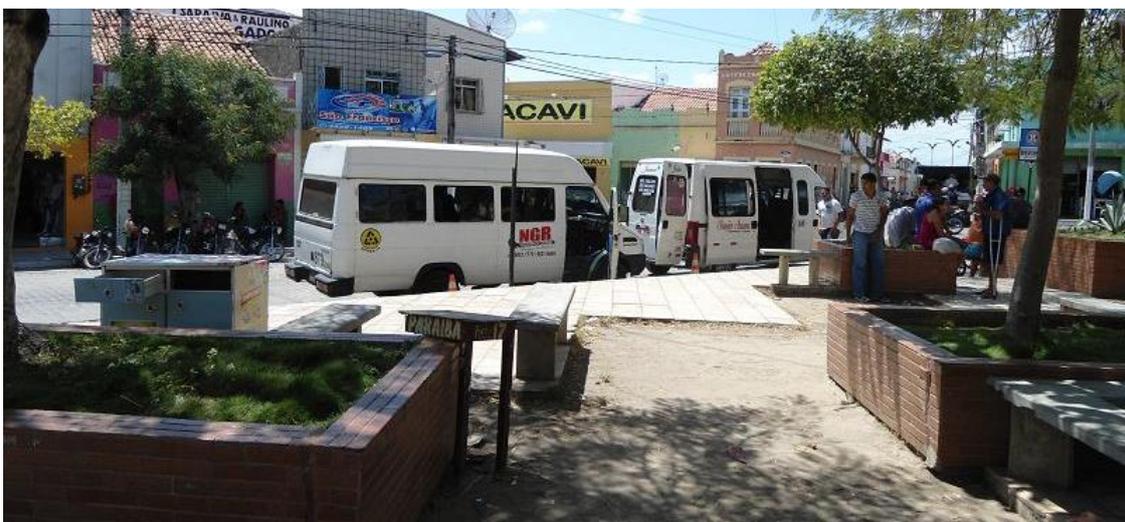
A Igreja Matriz está localizada a aproximadamente 900 m do terminal rodoviário. Por localizar-se na avenida principal da cidade, que interliga a maioria dos bairros, o local é parada obrigatória dos ônibus e transporte alternativo. Tais operações ocorrem no passeio lateral e praça em frente à Igreja Matriz.

Devido à interdição do terminal rodoviário e a sua localização privilegiada, a Igreja Matriz torna-se o principal ponto de embarque e desembarque de passageiros.
