**RELATÓRIO DE FISCALIZAÇÃO NA ÁREA  
COMERCIAL DA UNIDADE DE NEGÓCIO DA  
BACIA DO CURÚ E LITORAL – UNBCL**

**RF/CSB/0033/2011**

**Assunto: Fiscalização sobre serviços e informações  
comerciais.**

**COORDENADORIA DE SANEAMENTO BÁSICO**

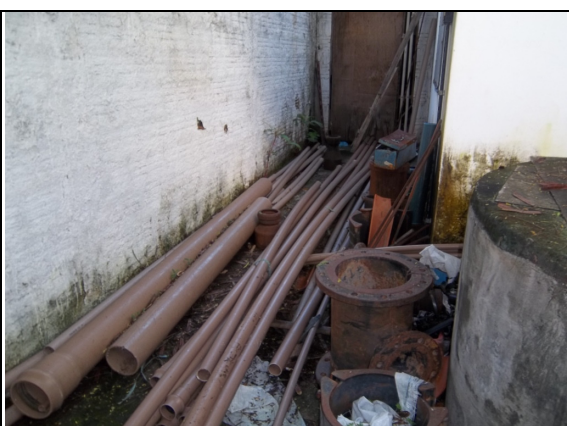
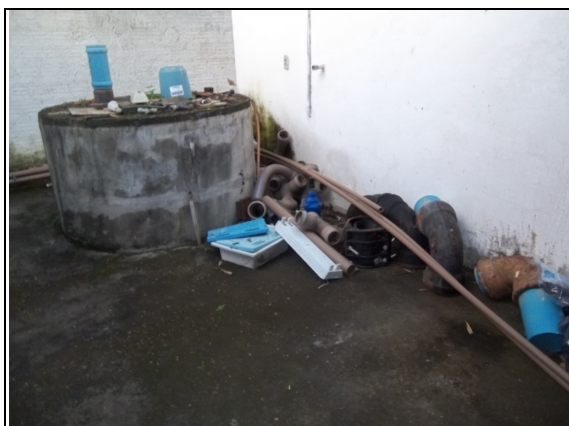
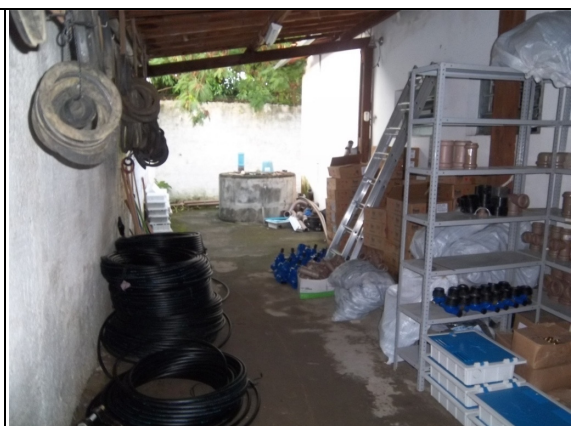
**Foto 13** – Material armazenado ao ar livre – área externa do almoxarifado do SAA de Itapipoca.

**Foto 14** – Material armazenado ao ar livre – área externa do almoxarifado do SAA de Itapipoca.

**Foto 15** – Material armazenado ao ar livre – área externa do almoxarifado do SAA de Itapipoca.

- Armazenamento de material, ao ar livre, na área externa do almoxarifado – Itapipoca;
- Ausência de EPI's, luvas e capacete, para utilização dos funcionários – Itapipoca e Miraíma;
- Pintura deteriorada, com sinais de infiltração de água, na sala localizada nos fundos do escritório e no almoxarifado – Uruburetama;
- Sinais de infiltração de água nas salas localizadas nos fundos do escritório e no almoxarifado – Uruburetama.

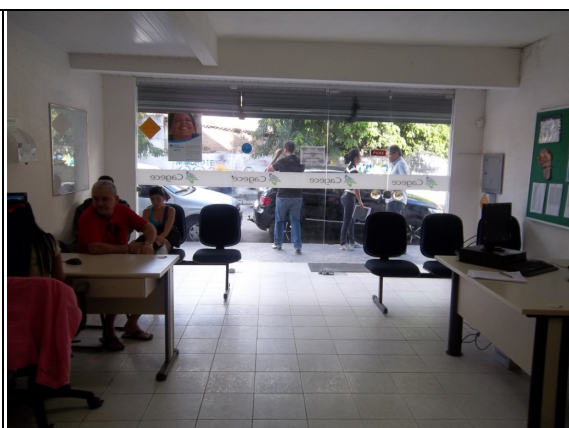
**Foto 17** – Área interna da loja de atendimento do SAA de Itapipoca.

- As instalações físicas da loja de atendimento encontram-se em adequadas condições de limpeza, conforto e funcionalidade (**Foto 17**);
- A loja de atendimento encontra-se organizada e informatizada para atendimento aos usuários, e opera utilizando o sistema comercial *on-line* (**Foto 18**);

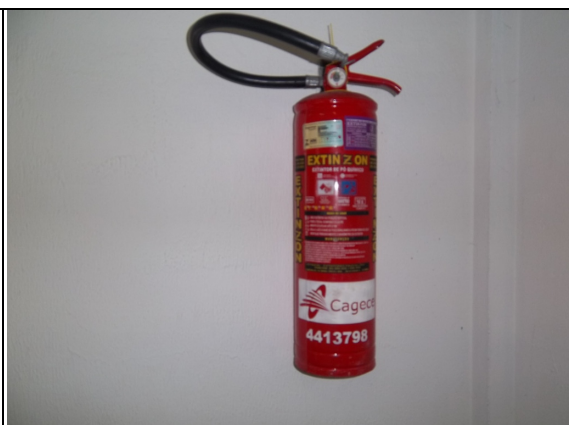
**Foto 19** – Extintor de incêndio da loja de atendimento do SAA de Itapipoca.

- Existe extintor de incêndio na loja de atendimento de Itapipoca, dentro do prazo de validade (**Foto 19**);
- A loja de atendimento funciona de segunda a sexta-feira, no horário de 8:00h às 17:00h, estando o horário disponibilizado para visualização dos usuários (**Foto 20**);

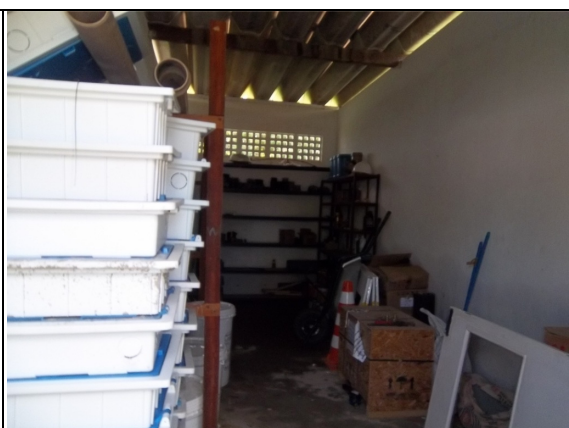
**Foto 33** – Área interna do almoxarifado do SAA de Miraíma.

- Durante a inspeção no escritório/atendimento/almoxarifado de Miraíma, verificaram-se:
  - O escritório/atendimento/almoxarifado encontra-se em adequadas condições de limpeza, conforto, funcionalidade, organização e informatização, com acesso ao sistema comercial *on-line* (**Fotos 32 e 33**);

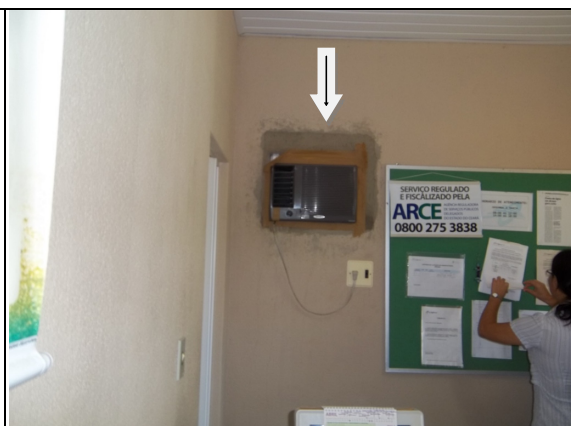
- A pintura nas proximidades do aparelho de ar condicionado encontra-se deteriorada (**Foto 35**);
  - No ato da inspeção não existia extintor de incêndio no escritório/atendimento/almoxarifado;

**Foto 35** – Pintura deteriorada na parede do ar condicionado do escritório/atendimento do SAA de Miraíma.

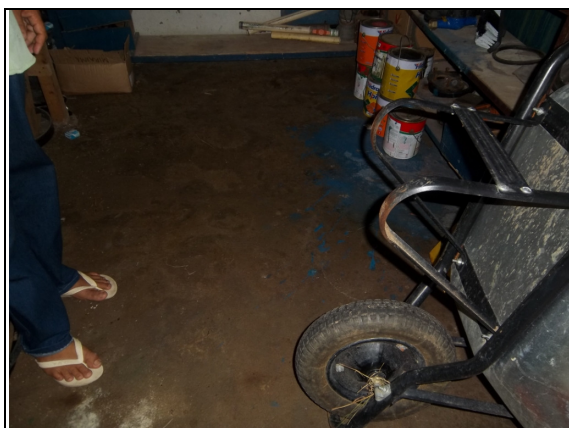
- O piso do almoxarifado apresenta sinais de infiltração de água (**Foto 36**);
  - A Resolução nº 130/2010 da ARCE e o Código de Defesa do Consumidor estão disponibilizados em local de fácil acesso e visualização para consulta do usuário (**Fotos 37 e 38**);

**Foto 36** – Piso do almoxarifado, com sinais de infiltração de água, do SAA de Miraíma.

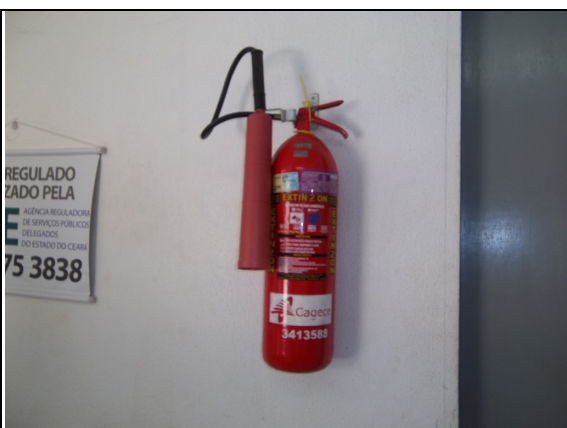
**Foto 47** – Extintor de incêndio – escritório/atendimento/almoxarifado do SAA de Uruburetama.

- A lâmpada do banheiro encontrava-se queimada;
- Existe extintor de incêndio no escritório/atendimento/almoxarifado, dentro do prazo de validade (**Foto 47**);

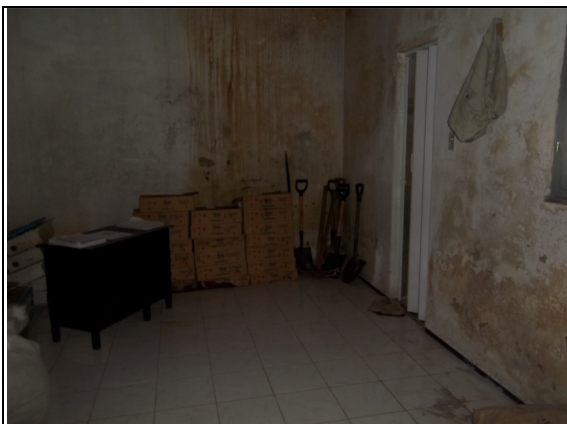
- Pintura deteriorada, com sinais de infiltração de água, na sala localizada nos fundos do escritório e no almoxarifado (**Foto 48**);
- Sinais de infiltração de água nas salas localizadas nos fundos do escritório e no almoxarifado (**Fotos 49 e 50**);

**Foto 48** – Pintura deteriorada – almoxarifado e escritório do SAA de Uruburetama.

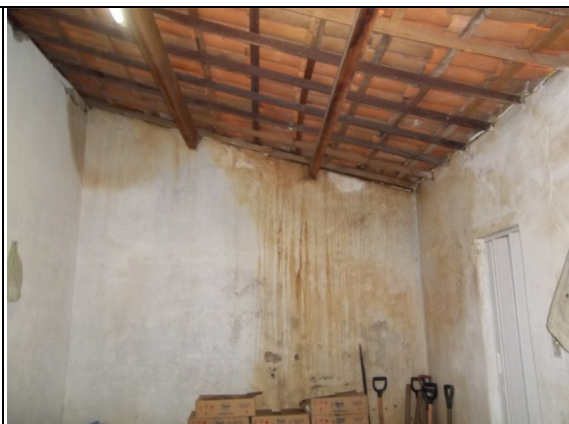
**Foto 49** – Sinais de infiltração de água pela cumeeira – sala do fundo do escritório do SAA de Uruburetama.

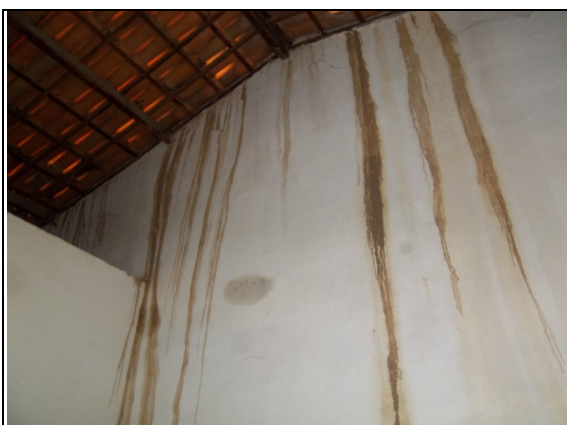
**Foto 50** – Sinais de infiltração de água pela cumeeira – almoxarifado do SAA de Uruburetama.

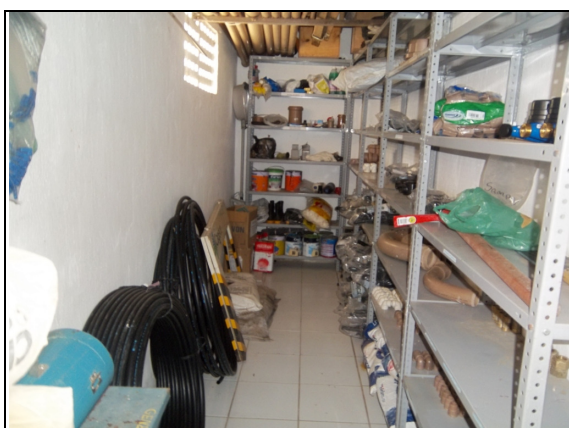
**Foto 61** – Área interna do almoxarifado do SAA de General Sampaio.

- Durante a inspeção no escritório operacional/atendimento/almoxarifado de General Sampaio, verificaram-se:
  - O escritório/atendimento/almoxarifado encontra-se em adequadas condições de limpeza, conforto, funcionalidade, organização e informatização, com acesso ao sistema comercial *on-line* (**Fotos 61 e 62**);

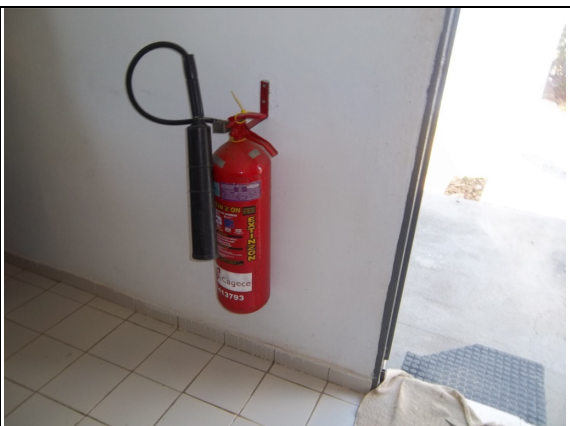
**Foto 64** – Extintor de incêndio – escritório/atendimento almoxarifado do SAA de General Sampaio.

- Existe extintor de incêndio no escritório/atendimento/almoxarifado, dentro do prazo de validade (**Foto 64**);
  - A Resolução nº 130/2010 da ARCE e o Código de Defesa do Consumidor estão disponibilizados em local de fácil acesso e visualização para consulta do usuário (**Fotos 65 e 66**);

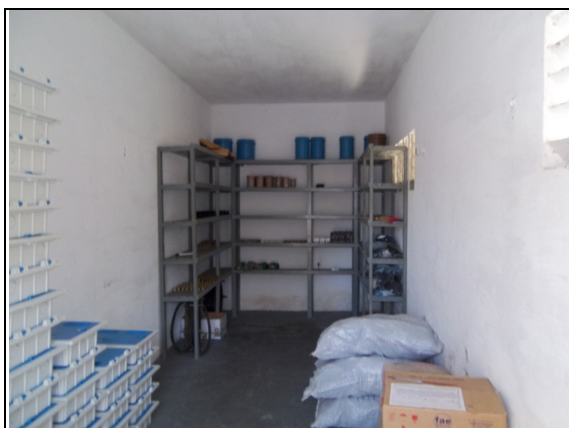
**Foto 75** – Área interna do almoxarifado do SAA de Pentecoste.

- Durante a inspeção no escritório operacional/atendimento/almoxarifado de Pentecoste, verificaram-se:
  - O escritório/atendimento/almoxarifado encontra-se em adequadas condições de limpeza, conforto, funcionalidade, organização e informatização, com acesso ao sistema comercial *on-line* (**Fotos 75 e 76**);

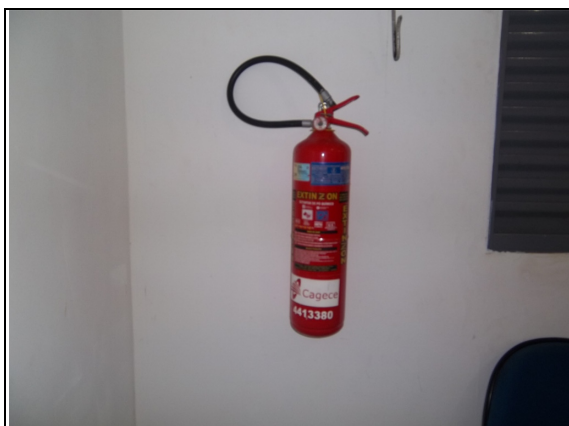
- Existe extintor de incêndio no escritório/atendimento/almoxarifado, dentro do prazo de validade (**Foto 77**);
  - A Resolução nº 130/2010 da ARCE e o Código de Defesa do Consumidor estão disponibilizados em local de fácil acesso e visualização para consulta do usuário (**Fotos 78 e 79**);

**Foto 77** – Extintor de incêndio do escritório/atendimento/almoxarifado do SAA de Pentecoste.
