**RELATÓRIO DE FISCALIZAÇÃO  
RF/CSB/0036/2017  
(PCSB/CSB/0140/2017)**

Assunto: Fiscalização dos Sistemas de  
Abastecimento de Água da Sede do Município de  
Nova Olinda e Localidade de Triunfo.

**COORDENADORIA DE SANEAMENTO BÁSICO**

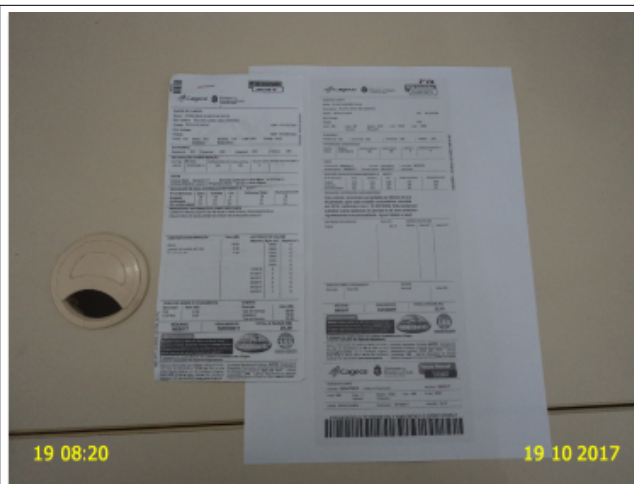
- No dia 18/10/2017, a cliente Sra. Francisca Braz da Cunha, procurou a loja de atendimento da CAGECE solicitando uma nova ligação. No entanto, o atendimento foi condicionado ao pagamento de débito de terceiros. O mesmo ocorreu com o cliente Sr. Elias Clarindo Silva, que teve o débito da cliente Sra. Erislania Alves da Silva transferido para o seu nome para que tivesse seu pedido de ligação atendido. (Anexo II – Item 09; Foto 1 e 2);

**Foto 2** – Comercial-Atendimento ao Cliente: transferência de débito do cliente Erislania Alves da Silva para Elias Clarindo Silva.

**Não conformidade NC1** – Resolução ARCE nº 147/2010, anexo I item **01.01**: Não atender à solicitação do usuário - Não atender à solicitação do usuário de conexão à rede pública, encontrando-se satisfeitas as condições para realização da ligação.

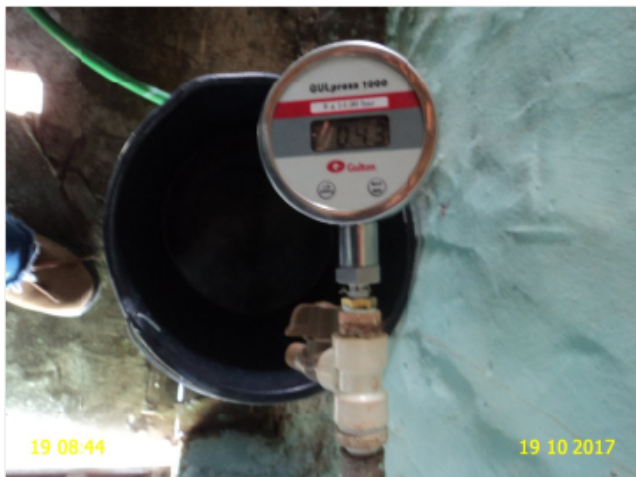
- A ARCE realizou medições de pressão instantâneas no SAA da Sede de Nova Olinda, mais especificamente, nos cavaletes de ligação de água. Todas as 5 (cinco) medições realizadas, apresentaram resultados fora da faixa de 10 a 50 mca (Rua São João, nº 377 – Vila Alta; Rua Monsenhor Tavares, nº 325; Estrada para o Crato, nº 780 – Terreiro Duro; Av. Perimetral, Colégio José de Alencar Alves – Cajueiro; Rua 102 Casas Populares, nº 44). (Anexo II – Item 19; Fotos 03 a 07);
- A ARCE realizou medições de pressão instantâneas no SAA da Localidade de Triunfo, mais especificamente, nos cavaletes de ligação de água. Das 5 (cinco) medições realizadas, 2 (duas) estavam fora da faixa de 10 a 50 mca (Rua Vicença Correia, FA 57; e Rua Santa Luzia, nº 515). (Anexo II – Item 19; Fotos 08 e 09);

**Foto 3** – RDA: medição de pressão instantânea na Rua São João, nº 377 – Vila Alta (4,3 mca).

**Não conformidade NC3** – Resolução ARCE nº 147/2010, anexo I item **01.05** - Pressão em desacordo com a legislação - Fornecer água com pressão em desacordo com os limites estabelecidos pela ARCE.

**Determinação D3** – A CAGECE deve fornecer água com pressão em acordo com os limites estabelecidos pela ARCE, visando corrigir as não conformidades descritas na constatação C3.

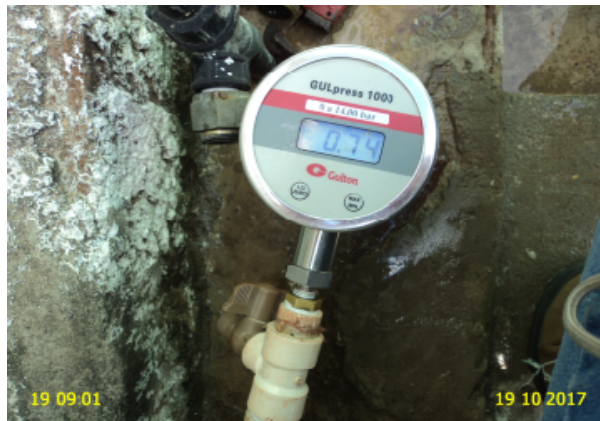
**Foto 4** – RDA: medição de pressão instantânea na Rua Monsenhor Tavares, nº 325 (7,4 mca).

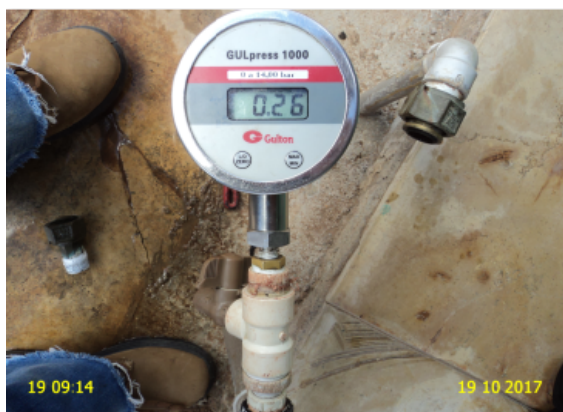
**Foto 5** – RDA: medição de pressão instantânea na Estrada para o Crato, nº 780 – Terreiro Duro (2,6 mca).

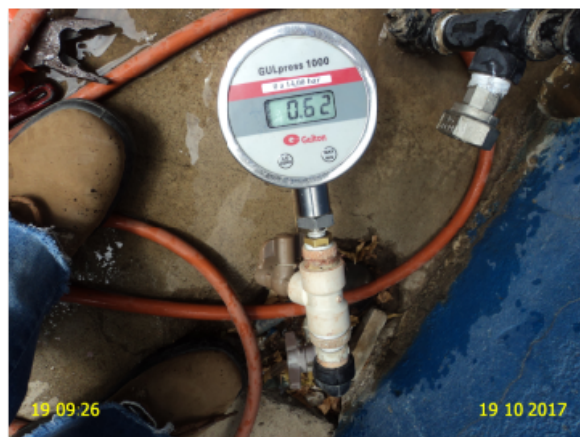
**Foto 6** – RDA: medição de pressão instantânea na Av. Perimetral, Colégio José de Alencar Alves – Cajueiro (6,2 mca).

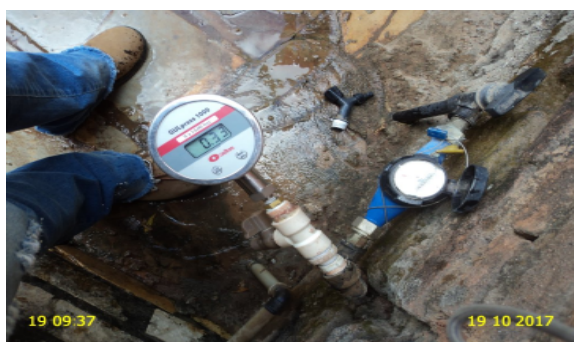
**Foto 7** – RDA: medição de pressão instantânea na Rua 102 Casas Populares, nº 44 (3,3 mca).

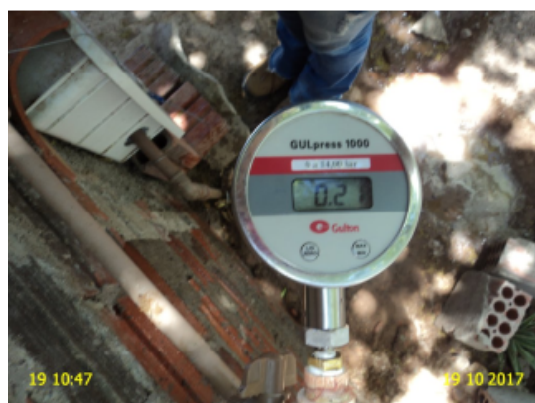
**Foto 8** – RDA: medição de pressão instantânea na Rua Vicença Correia, FA 57 (2,1 mca).

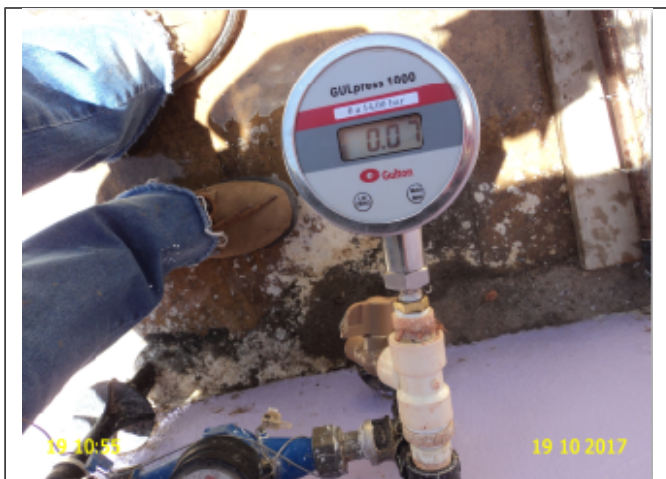
**Foto 9** – RDA: medição de pressão instantânea na Rua Santa Luzia, nº 515 (0,7 mca).

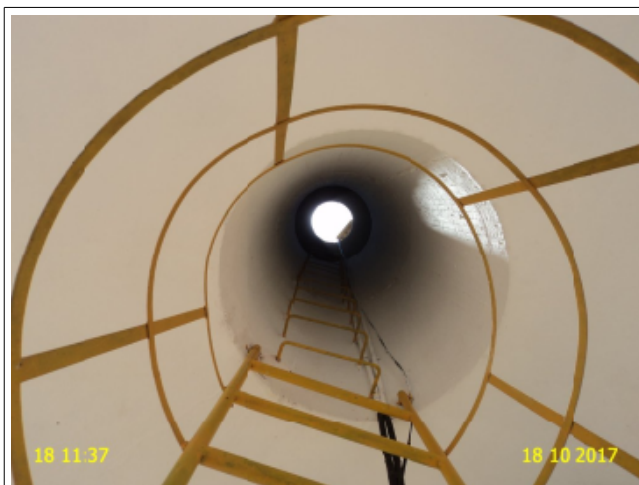
- O reservatório REL-02 do SAA da Sede de Nova Olinda não é dotado de tampa de inspeção. (Anexo II – Item 22; Foto 10).
- O medidor de nível do reservatório REL-03 do SAA da Sede de Nova Olinda não está funcionando. (Anexo II – Item 28; Foto 11).

**Foto 10** – REL-02: ausência de tampa de inspeção.

**Não conformidade NC4** – Resolução ARCE nº 147/2010, anexo I item **01.06** - Não cumprir as normas para implantação - Não cumprir as normas técnicas e os procedimentos estabelecidos para a implantação das instalações dos sistemas de abastecimento de água e de esgotamento sanitário.

**Determinação D4** – A CAGECE deve cumprir as normas técnicas e procedimentos estabelecidos para implantação de sistemas de abastecimento de água, visando corrigir as não conformidades descritas na constatação C4.

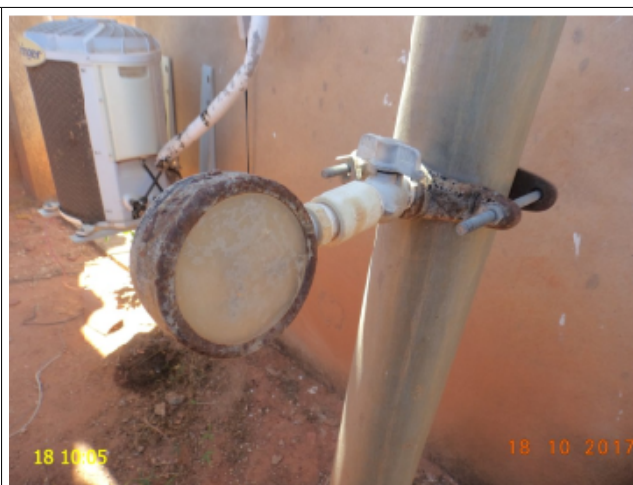
**Foto 11** – REL-03: medidor de nível quebrado.

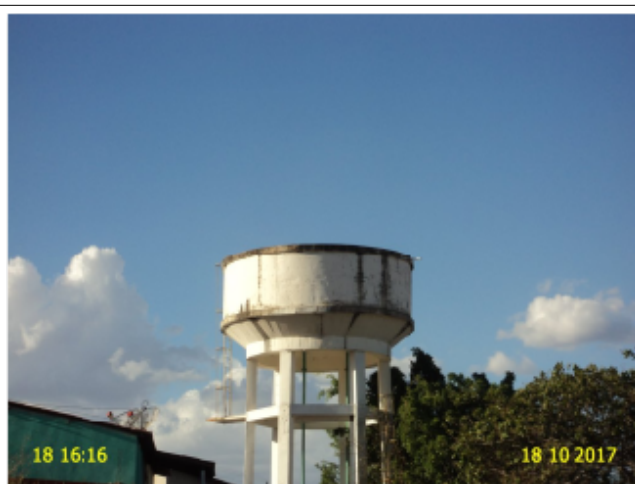
- O reservatório REL-01 do SAA da Localidade de Triunfo não é dotado de para raios e sinalização noturna. (Anexo II – Item 29; Foto 12).
- O reservatório REL-03 do SAA da Sede de Nova Olinda não é dotado de guarda corpos na laje de cobertura. (Anexo II – Item 27; Foto 13).

- O reservatório REL-01 do SAA da Localidade de Triunfo não é dotado de guarda corpos na laje de cobertura. (Anexo II – Item 27; Foto 12).
- Os poços PT-03, PT-04 e PT-07 do SAA da Sede de Nova Olinda não possuem iluminação para trabalhos noturnos. (Anexo II – Item 05; Foto 14).

**Foto 12** – REL-01: ausência de guarda corpos, para raios e sinalização noturna.

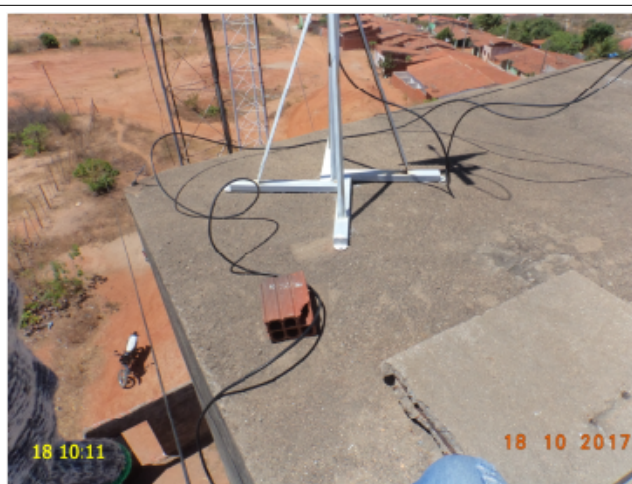
**Foto 13** – REL-03: ausência de guarda-corpos na laje de cobertura.

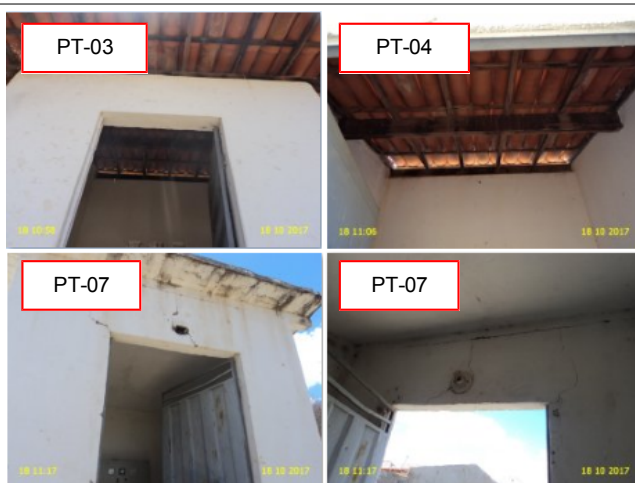
**Foto 14** – PT-03, PT-04 e PT-07: ausência de iluminação.

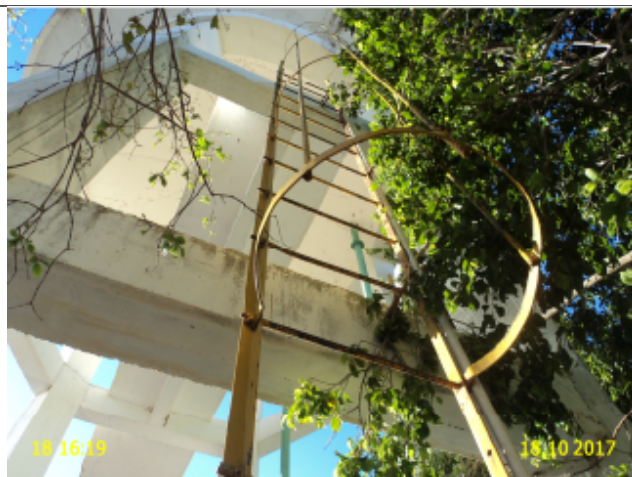
- A escada de acesso ao reservatório REL-01 do SAA da Localidade de Triunfo está em processo de corrosão. (Anexo II – Item 25; Foto 16).
- As tampas de inspeção do RAP-01 e RAP-02 do SAA da Sede de Nova Olinda estão em processo de corrosão e não garantem a vedação. (Anexo II – Item 21; Foto 17).

**Foto 16** – REL-01: escada em processo de corrosão.

**Não conformidade NC5** – Resolução ARCE nº 147/2010, anexo I item **01.07** - Operação e manutenção inadequadas - Não realizar operação e manutenção adequada das unidades integrantes dos sistemas de abastecimento de água e/ou esgotamento sanitário.

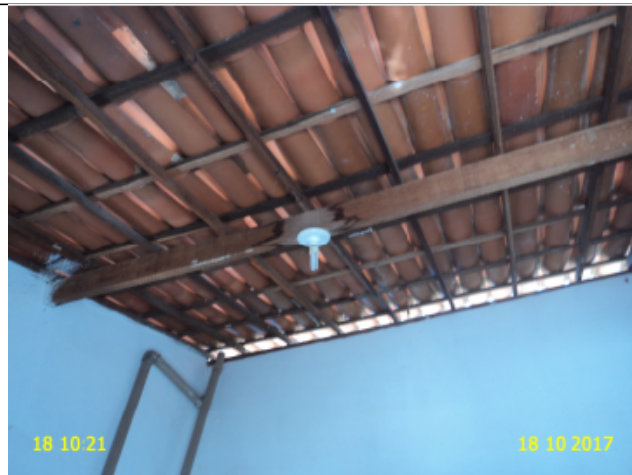
- Não há iluminação na elevatória de água EEAT-02 do SAA da Sede de Nova Olinda. (Anexo II – Item 16; Foto 20).
- A casa de química da ETA do SAA da Localidade de Triunfo apresenta piso deteriorado e ausência de iluminação. (Anexo II – Item 12; Foto 21).

**Foto 20** – EEAT-02: lâmpada apagada.

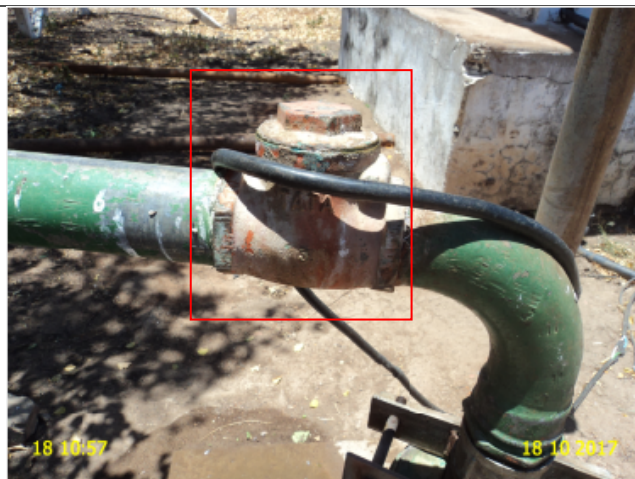
- O poço PT-03 do SAA da Sede de Nova Olinda apresenta vazamento. (Anexo II – Item 2; Foto 22).
- A casa de abrigo do QC do poço PT-08 do SAA da Sede de Nova Olinda apresenta rachaduras e o portão está danificado. (Anexo II – Item 2; Foto 23).

**Foto 22** – PT-03: vazamento na tubulação.

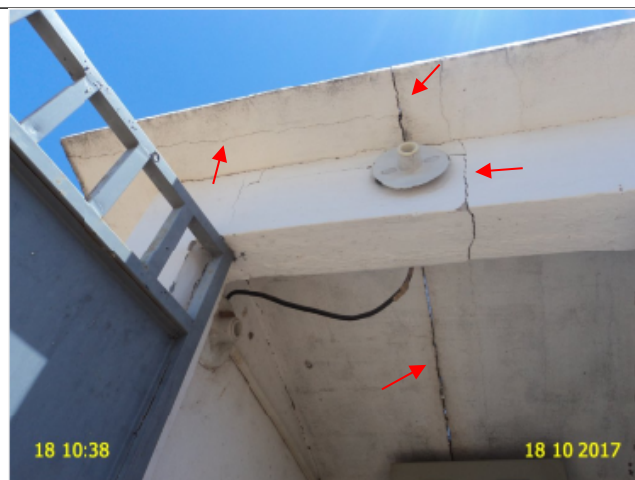
- A casa de abrigo do QC do poço PT-09 do SAA da Sede de Nova Olinda apresenta rachaduras. (Anexo II – Item 2; Foto 24).
- A casa de abrigo do QC do poço PT-10 do SAA da Sede de Nova Olinda apresenta rachaduras, reboco deteriorado e armadura exposta. (Anexo II – Item 2; Foto 25).

**Foto 24** – PT-09: casa de abrigo com rachaduras.

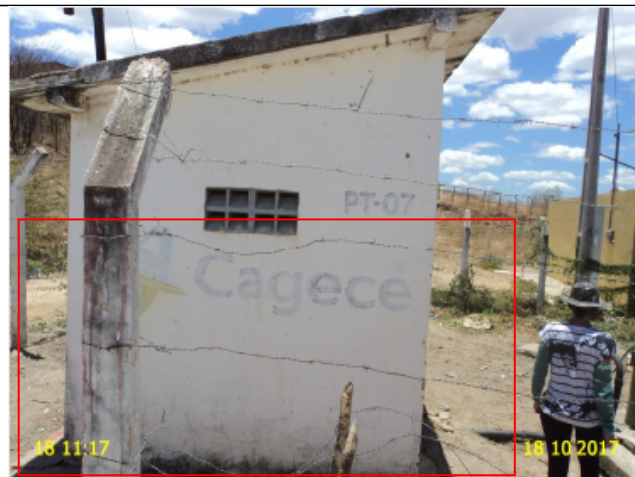
- A cerca de delimitação do poço PT-07 do SAA da Sede de Nova Olinda está danificada. (Anexo II – Item 3; Foto 26).

**Foto 26** – PT-07: cerca danificada.

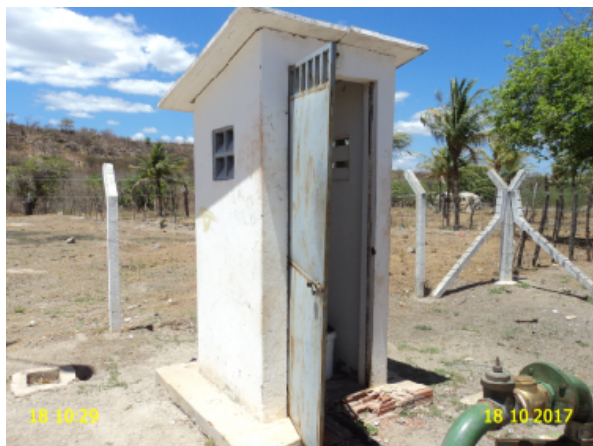
**Foto 27** – PT-08: ausência de identificação.

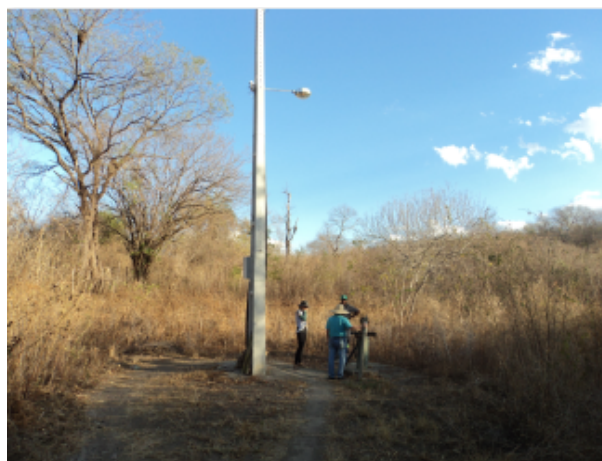
**Foto 28** – PT-02: ausência de identificação.

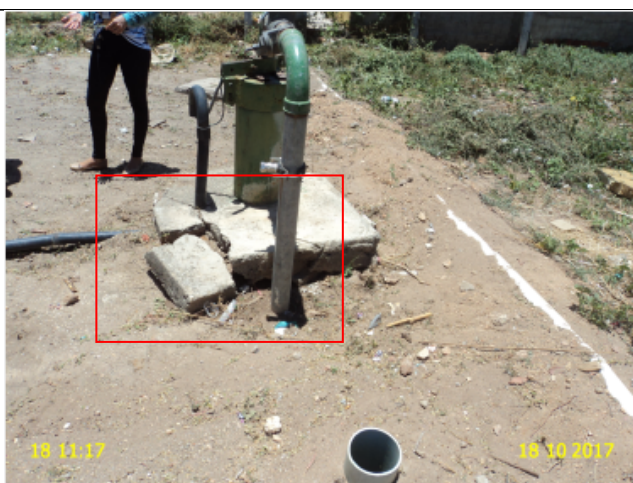
- A laje de proteção do poço PT-07 do SAA da Sede de Nova Olinda está deteriorada. (Anexo II – Item 6; Foto 29).
- Os reservatórios RAP-01 e REL-03 do SAA da Sede de Nova Olinda não estão identificados. (Anexo II – Item 31; Foto 30).

**Foto 29** – PT-07: laje de proteção deteriorada.

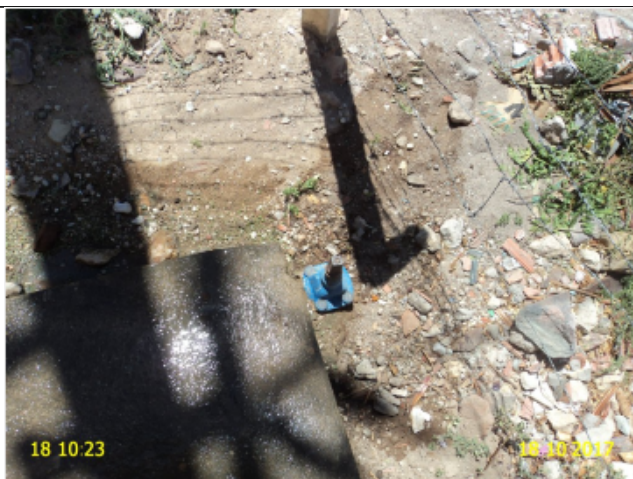
**Foto 31** – RAP-02 e EEAT-02: registro sem caixa.

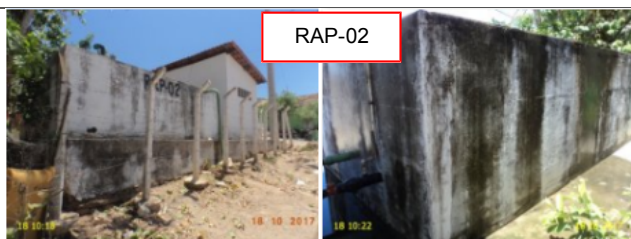
- O reservatório REL-01 do SAA da Localidade de Triunfo apresenta sinais de vazamento. (Anexo II – Item 30; Foto 32).
- Os reservatórios RAP-02 e REL-03 do SAA da Sede de Nova Olinda apresentam pinturas deterioradas. (Anexo II – Item 24; Foto 33).

**Foto 33** – RAP-02 e REL-03: pintura deteriorada.

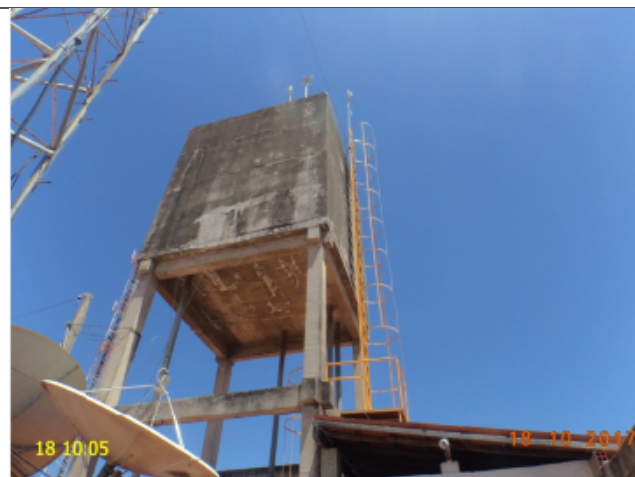
- O reservatório REL-01 do SAA da Localidade de Triunfo apresenta pintura deteriorada. (Anexo II – Item 24; Foto 32).
- O guarda-corpos da escada do reservatório REL-03 do SAA da Sede de Nova Olinda está inadequado. (Anexo II – Item 26; Foto 34).

**Foto 34** – REL-03: guarda-corpos com dimensionamento inadequado para garantir a segurança.

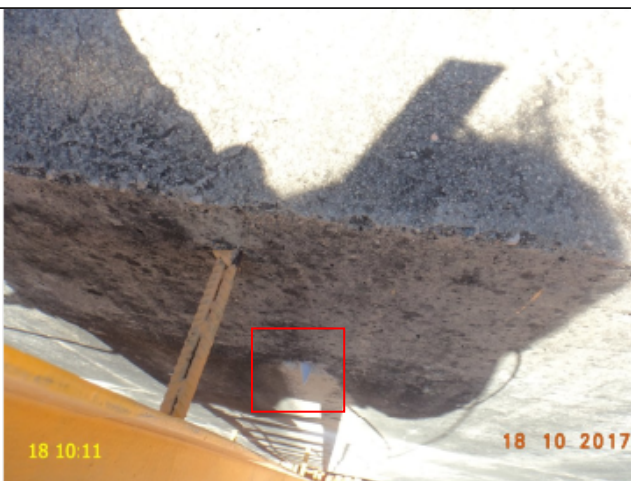
- A tubulação de ventilação do reservatório REL-03 do SAA da Sede de Nova Olinda está quebrada e sem tela de proteção. (Anexo II – Item 20; Foto 35).

**Foto 35** – REL-03: tubulação de ventilação quebrada e sem tela de proteção.

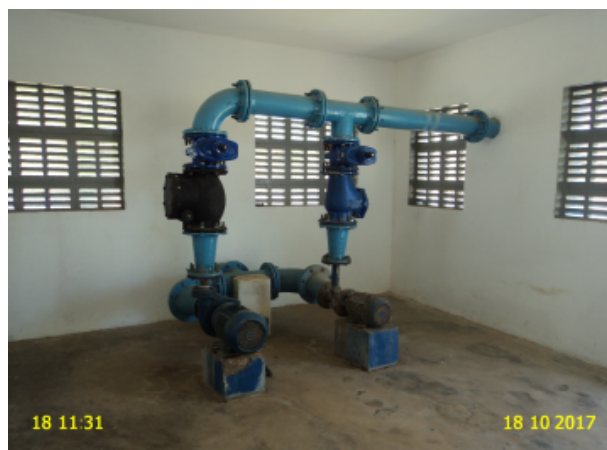
- A elevatória de água EEAT-01 do SAA da Sede de Nova Olinda não está identificada. (Anexo II – Item 15; Foto 36).
- Existe 1 (uma) caixa de inspeção na AAT do SAA da Localidade de Triunfo sem tampa ou grade de proteção. (Anexo II – Item 1; Foto 19).

**Foto 36** – EEAT-01: ausência de identificação.

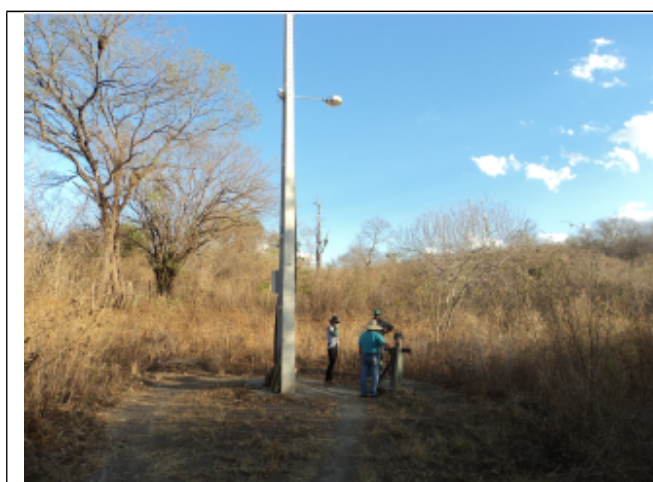
- Nos poços PT-07 e PT-12 do SAA da Sede de Nova Olinda não há placa identificando que a área é destinada à captação de água para abastecimento público. (Anexo II – Item 8; Foto 40)
- No poço PT-02 do SAA da Localidade de Triunfo não há placa identificando que a área é destinada à captação de água para abastecimento público. (Anexo II – Item 8; Foto 39)

**Foto 39** – PT-02: ausência de placa de identificação de área destinada à captação de água para abastecimento público.

**Não conformidade NC7** – Resolução ARCE nº 147/2010, anexo I item **04.05** – Normas de gestão dos mananciais - Não cumprir as normas de gestão dos mananciais e das respectivas áreas de proteção.

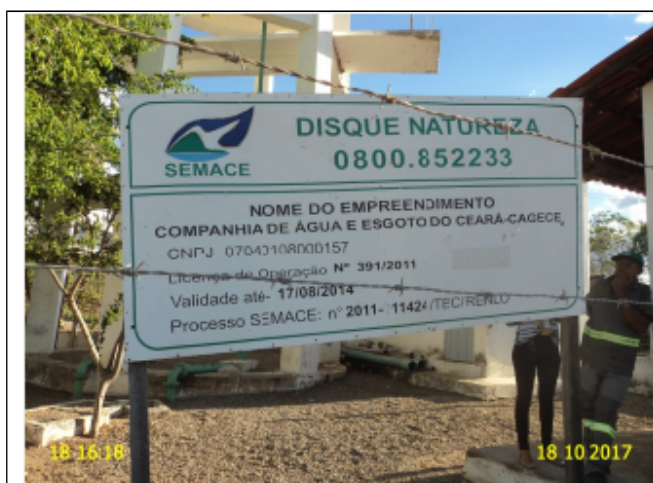
- A Licença de Operação da estação de tratamento de água do SAA da Localidade de Triunfo venceu em 17/08/2014. (Anexo II – Item 14; Foto 41);
- As datas de vencimento da fatura expostas na Loja de Atendimento do SAA do Município de Nova Olinda estão pouco visíveis. (Anexo II – Item 10; Foto 42)
- A identificação dos poços PT-07, PT-09 e PT-10 do SAA da Sede de Nova Olinda estão pouco visíveis. (Anexo II – Item 7; Foto 43)
- A placa de identificação de que a área do poço PT-03 do SAA da Sede de Nova Olinda é destinada à captação de água para abastecimento público está virada para a área interna da captação. (Anexo II – Item 7; Foto 44)

**Foto 41** – ETA: validade até 17/08/2014.

- R1** - A CAGECE, providencie a Licença Operacional da SEMACE para a ETA da Localidade de Triunfo;
- R2** - A CAGECE deve dar visibilidade as datas de vencimento da fatura na Loja de Atendimento;
- R3** - A CAGECE procure manter todos os componentes do sistema com identificação visível.

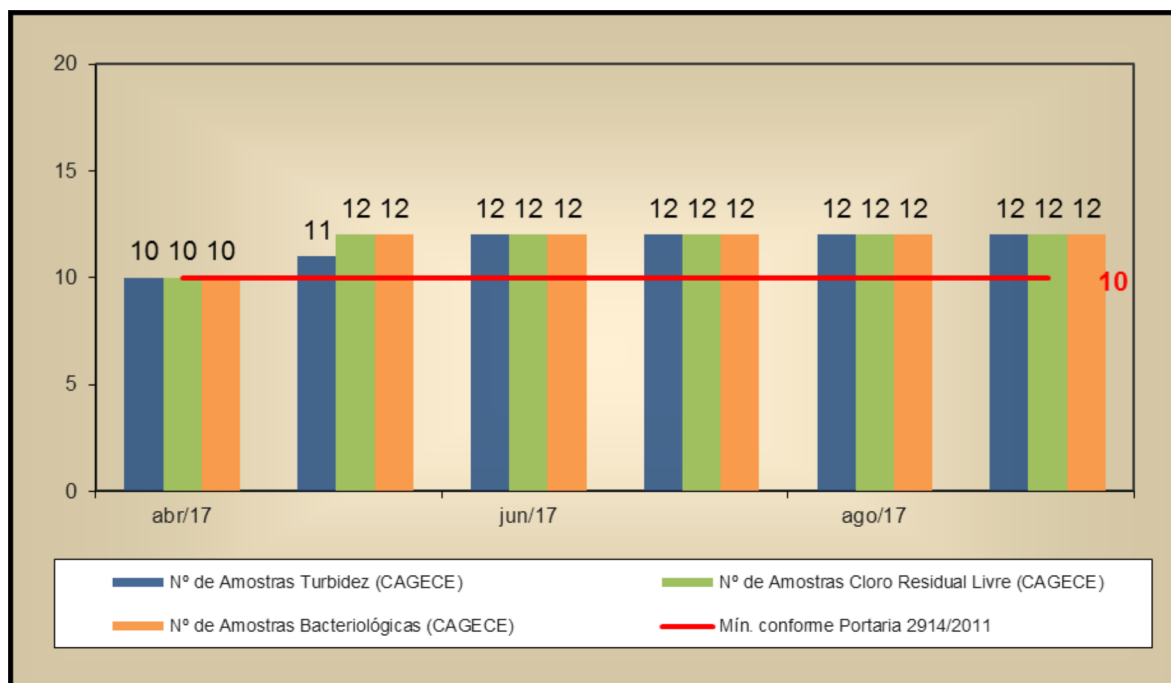
**Gráfico 6** – Avaliação do Monitoramento da Qualidade da água tratada realizado pela CAGECE na rede de distribuição do SAA da Localidade de Triunfo, no período de abril/2017 a setembro/2017 conforme Portaria MS 2.914/11, com relação ao número de amostras dos exames bacteriológicos, cloro residual livre e turbidez.
