**RELATÓRIO DE FISCALIZAÇÃO  
RF/CSB/0023/2015**

Assunto: Fiscalização do Sistema de Abastecimento  
de Água da Sede do Município de Santa Quitéria

**COORDENADORIA DE SANEAMENTO BÁSICO**

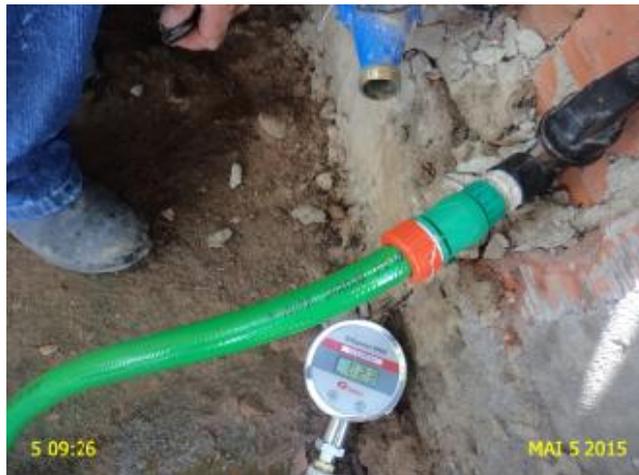
- a. A ARCE realizou medição instantânea de pressão, mais especificamente, nos cavaletes de ligação. Devido ao regime de racionamento de água, foram realizadas apenas 4 (quatro) medições, das quais 3 (três) estavam fora do intervalo de 10 a 50 mca (Foto 1; Anexo II – item 12; Anexo III – Quadro 1).

**Foto 1** – RDA: medição instantânea de pressão na Rua Pompeu Lira Moraes.

**Não conformidade NC1** – Resolução ARCE nº 147/2010, anexo I item **01.05**: Fornecer água com pressão em desacordo com os limites estabelecidos pela ARCE.

**Determinação D1** – A CAGECE deve fornecer água com pressão de acordo com os limites estabelecidos pela ARCE, visando corrigir as não conformidades descritas na constatação C1.

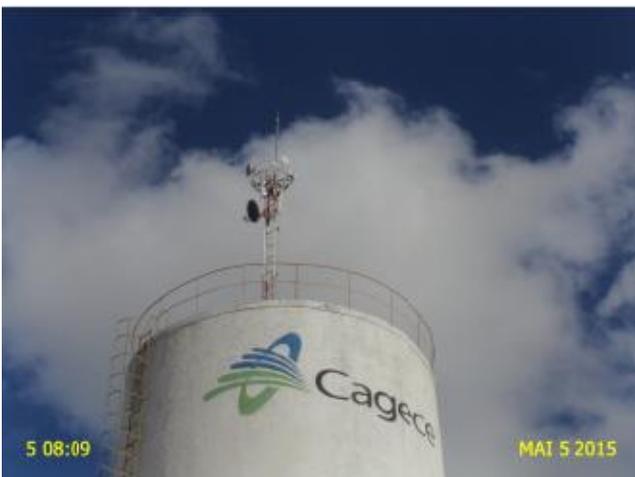
- a. O REL-01 (REL-02 do Croqui) não é dotado de para-raios e nem sinalizador noturno (Foto 2; Anexo II – item 18);
- b. A porta do local de armazenamento de cloro gasoso está deteriorada (Foto 3; Anexo II – item 3);
- c. O Filtro F-05 não é dotado de tampa (Foto 4; Anexo II – item 6);
- d. A tubulação de ventilação do RAP-02 está vedada (Foto 5; Anexo II – item 19).

**Foto 2** – REL-01: ausência de para-raios e sinalização noturna.

**Não conformidade NC2** – Resolução ARCE nº 147/2010, anexo I item **01.06**: A CAGECE não está cumprindo as normas técnicas e procedimentos para implantação de sistema de abastecimento de água.

**Determinação D2** – A CAGECE deve cumprir as normas técnicas e procedimentos estabelecidos para implantação de sistemas de abastecimento de água, visando corrigir as não conformidades descritas na constatação C2.

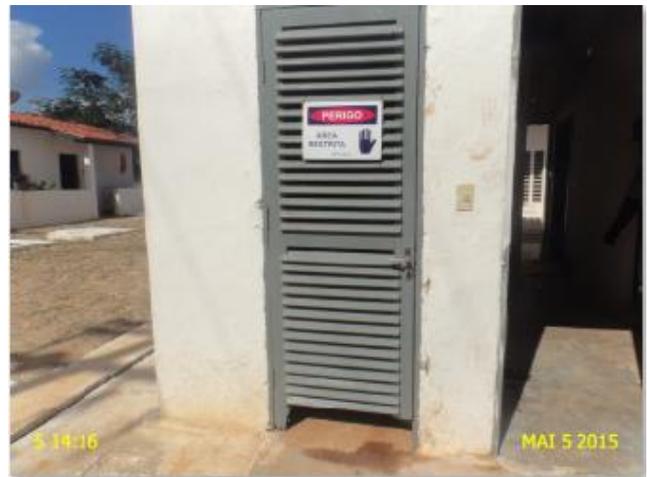
**Foto 3** – ETA: porta da casa de cloro gasoso deteriorada.

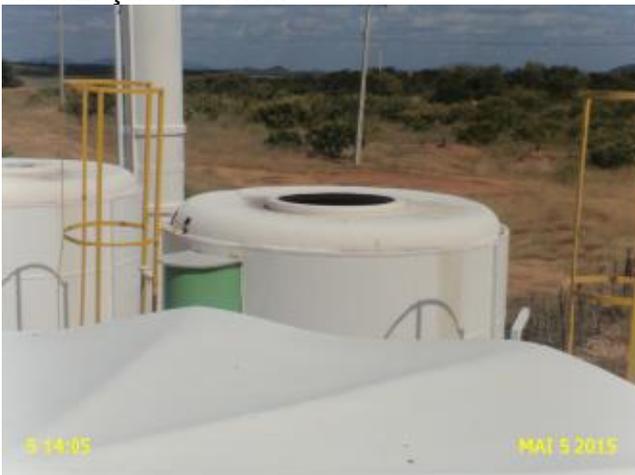
**Foto 4** – Filtro F-05: ausência de tampa.

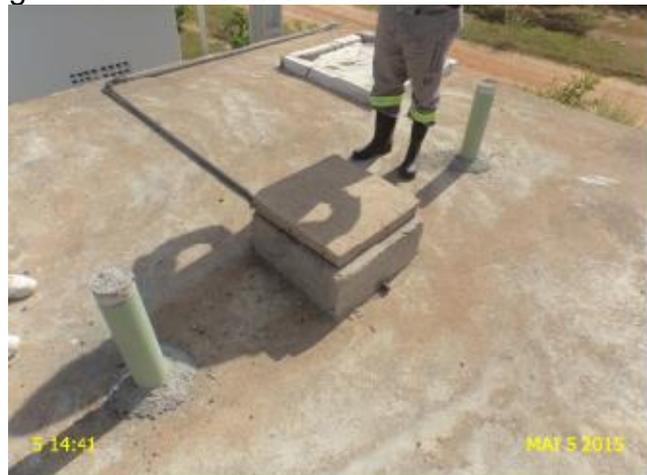
**Foto 5** – RAP-02: tubulações de ventilação fechadas.

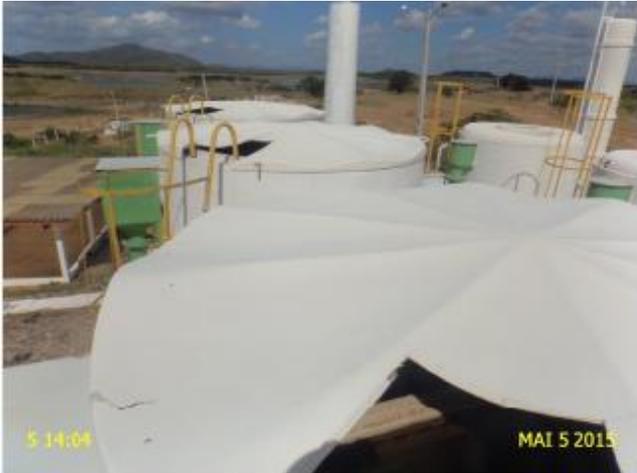
- a. As tampas dos filtros F-01, F-02 e F-03 não estão adequadamente fechadas (Foto 6; Anexo II – item 7);
- b. A área do REL-03 está coberta por vegetação e a pintura do muro de delimitação está deteriorada (Fotos 7 e 8; Anexo II – item 15);

**Foto 6** – Filtração: tampas sem fechamento adequado.

**Não conformidade NC3** – Resolução ARCE nº 147/2010, Anexo I, item **01.07**: Não realizar operação e manutenção adequada das unidades integrantes do sistema de abastecimento de água.

**Determinação D3** – A CAGECE deve realizar operação e manutenção adequada das unidades integrantes do sistema de abastecimento de água, visando corrigir as não conformidades descritas na constatação C3.

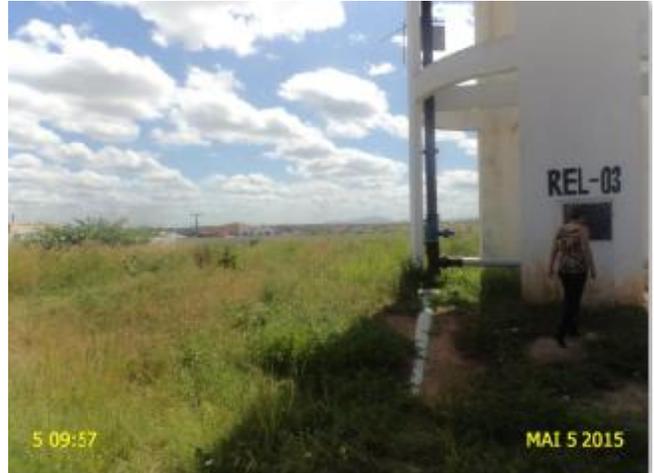
**Foto 7** – REL-03: área coberta pela vegetação.

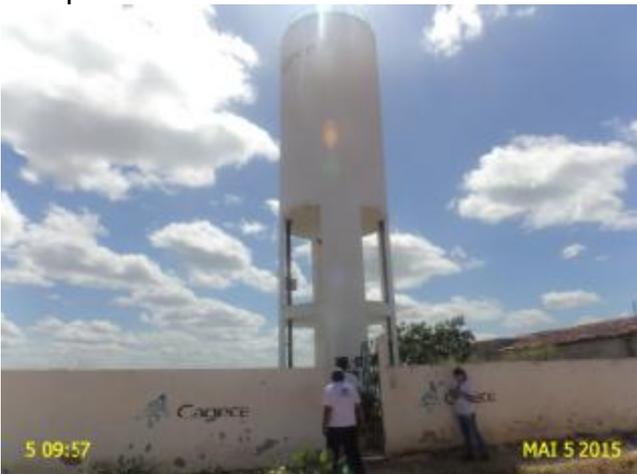
**Foto 8** – REL-03: muro com pintura deteriorada.

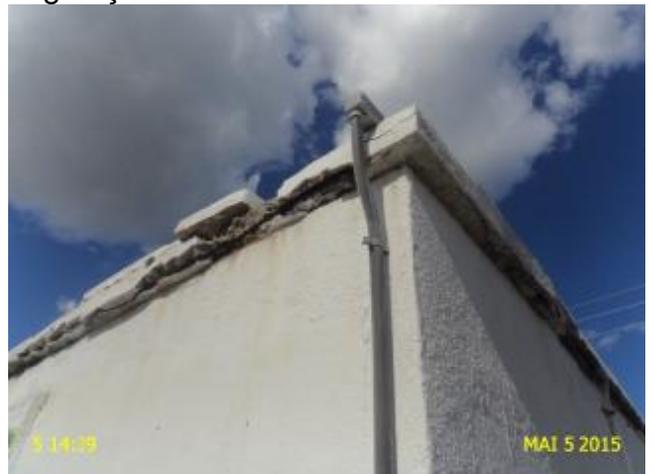
- c. A estrutura do RAP-02 está deteriorada (**Foto 9**; Anexo II – item 15);
- d. A escada do Filtro F-03 não está fixada na estrutura (**Foto 10**; Anexo II – item 4);

**Foto 9** – RAP-02: estrutura deteriorada.

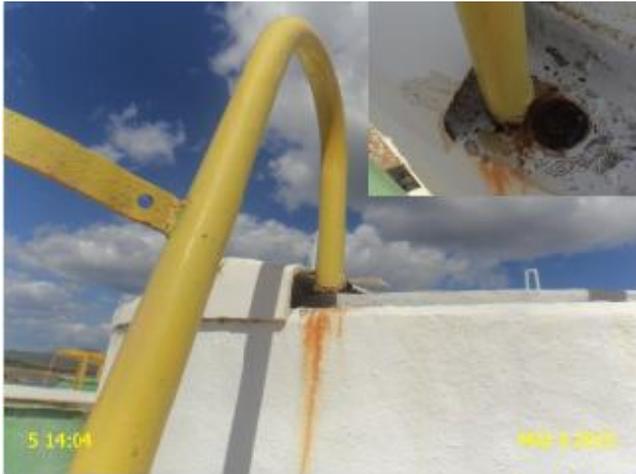
**Foto 10** – Filtro F-03: escada sem fixação adequada.

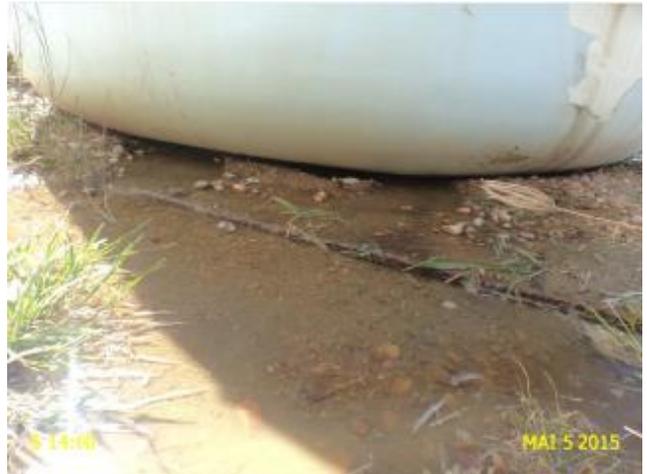
- e. O Pré Filtro de Pressão apresenta vazamento na base de sua estrutura (**Foto 11**; Anexo II – item 5);
- f. Foram inspecionados 8 (oito) registros de descarga e constatou-se que todos os registros estão sem caixa (Rua Manoel Martins Sobrinho, Rua Raimundo Martins Mesquita, Rua Monsenhor Furtado, Rua Tabelaião Francisco de Paulo Lobo, Rua Otávio Terceiro de Faria (I), Rua Professor Raimundo Catunda Lopes, Rua Otávio Terceiro de Faria (II) e Rua Major Euclides Lobo – Escritório da CAGECE) (**Foto 12**; Anexo II – item 13);

**Foto 11** – FP: vazamento na base.

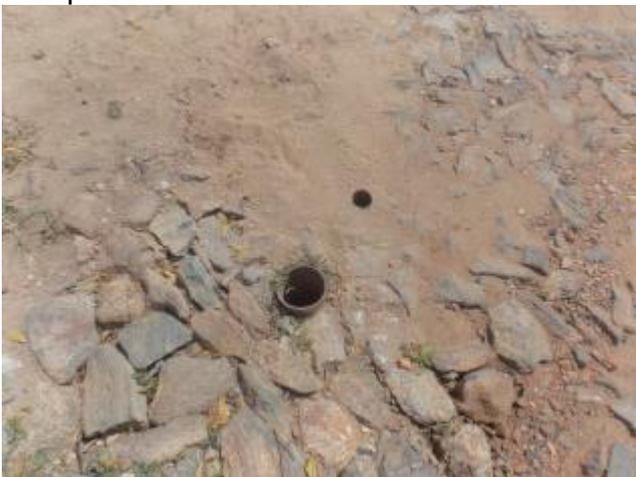
**Foto 12** – RDA: registro de descarga na Rua Raimundo Martins Mesquita.

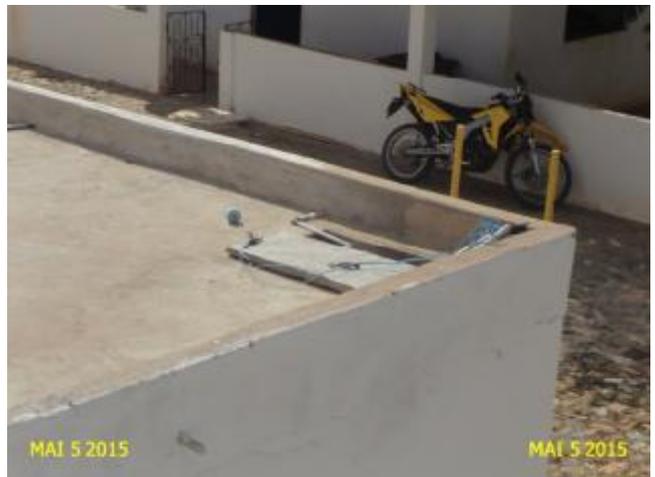
- g. A tampa de inspeção do RAP-01 não garante a vedação (**Foto 13**; Anexo II – item 14);
- h. A tampa de inspeção do RAP-02 está deteriorada (**Foto 14**; Anexo II – item 14);

**Foto 13** – RAP-01: tampa sem vedação adequada.

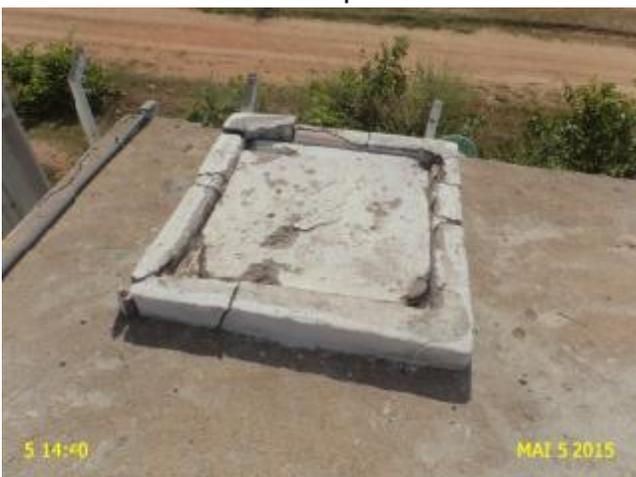
**Foto 14** – RAP-02: tampa deteriorada.

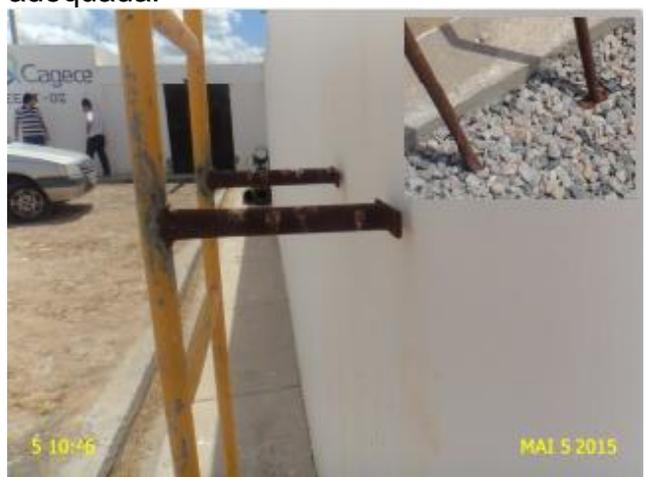
- i. A escada de acesso do RAP-03 não está fixada adequadamente (**Foto 15**; Anexo II – item 16);

**Foto 15** – RAP-03: escada sem fixação adequada.

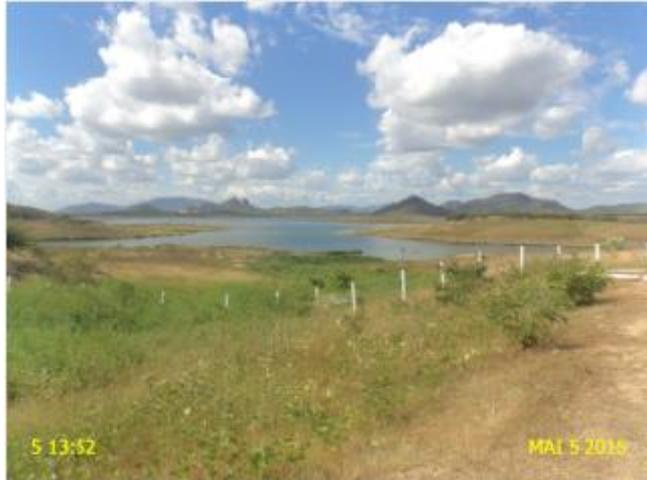
- a. A área da captação não está identificada como destinada à captação de água para abastecimento público (**Foto 16**; Anexo II – item 1).

**Foto 16** – Captação: ausência de identificação.

**Não conformidade NC7** – Resolução ARCE nº 147/2010, Anexo I item **04.05**: Não cumprir as normas de gestão dos mananciais e das respectivas áreas de proteção.

**Determinação D7** – A CAGECE deve cumprir as normas de gestão dos mananciais e das respectivas áreas de proteção, visando corrigir as não conformidades descritas na constatação C7.

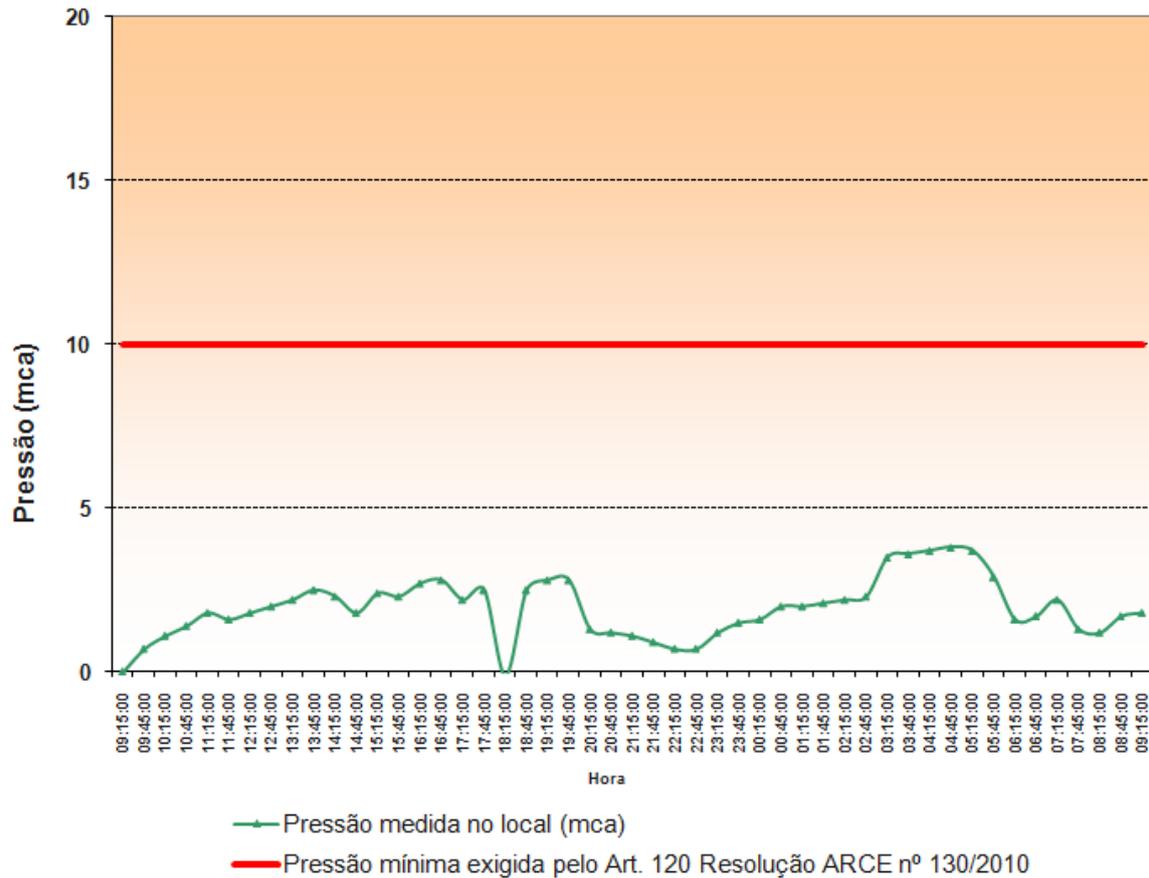
**Gráfico 1** - Monitoramento da pressão com a instalação às 9:15 horas do dia 05/05/2015 e retirada às 9:15 horas do dia 06/05/2015, do aparelho datalogger, no endereço localizado na Rua João Figueiredo, nº 730 – Pereiros.

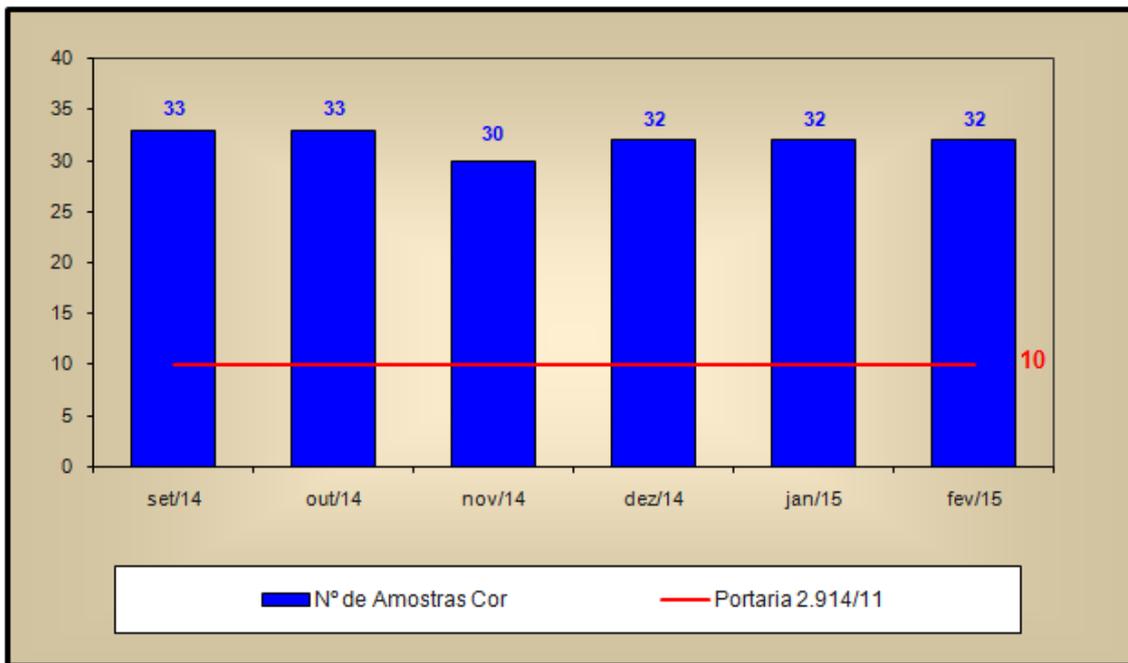
**Gráfico 2** - Avaliação do Monitoramento da Qualidade da água tratada realizado pela CAGECE na rede de distribuição do SAA de Santa Quitéria, no período de setembro/2014 a fevereiro/2015 conforme Portaria MS 2.914/11, referente ao número de amostras do parâmetro cor.

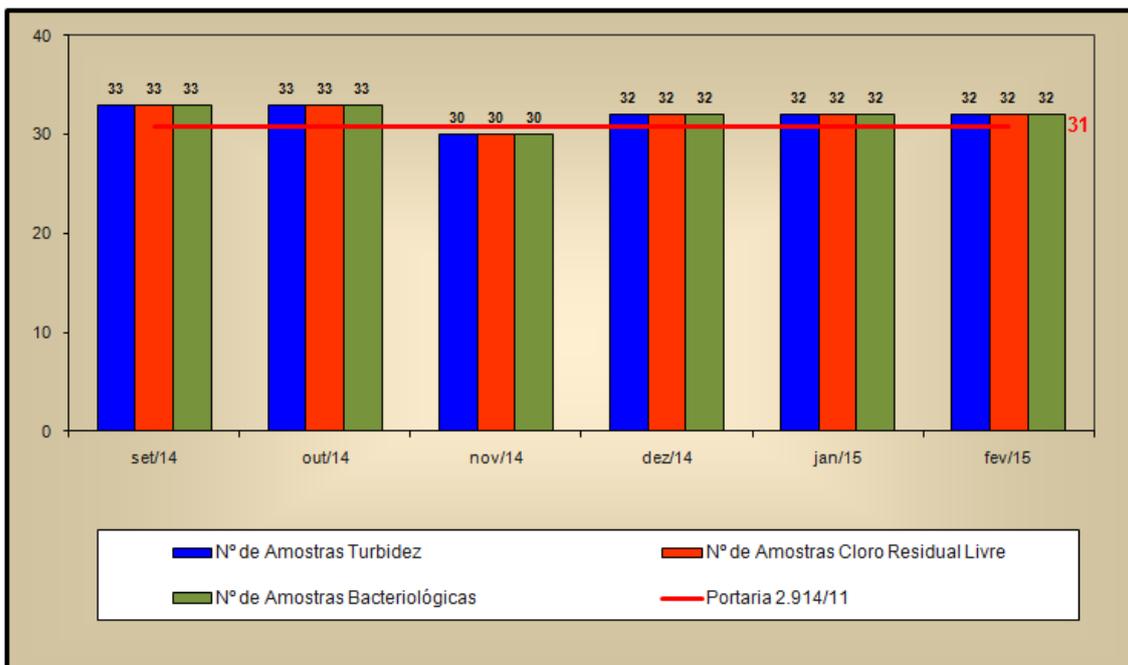
**Gráfico 3** - Avaliação do Monitoramento da Qualidade da água tratada realizada pela CAGECE na rede de distribuição do SAA de Santa Quitéria, no período de setembro/2014 a fevereiro/2015 conforme Portaria MS 2.914/11, com relação ao número de amostras dos exames bacteriológicos, cloro residual livre e turbidez.
