Relatório de Fiscalização

RF/CSB/018/2022

Fiscalização dos Sistemas de Abastecimento de Água e de Esgotamento Sanitário do Município de Acopiara

COORDENADORIA DE SANEAMENTO BÁSICO

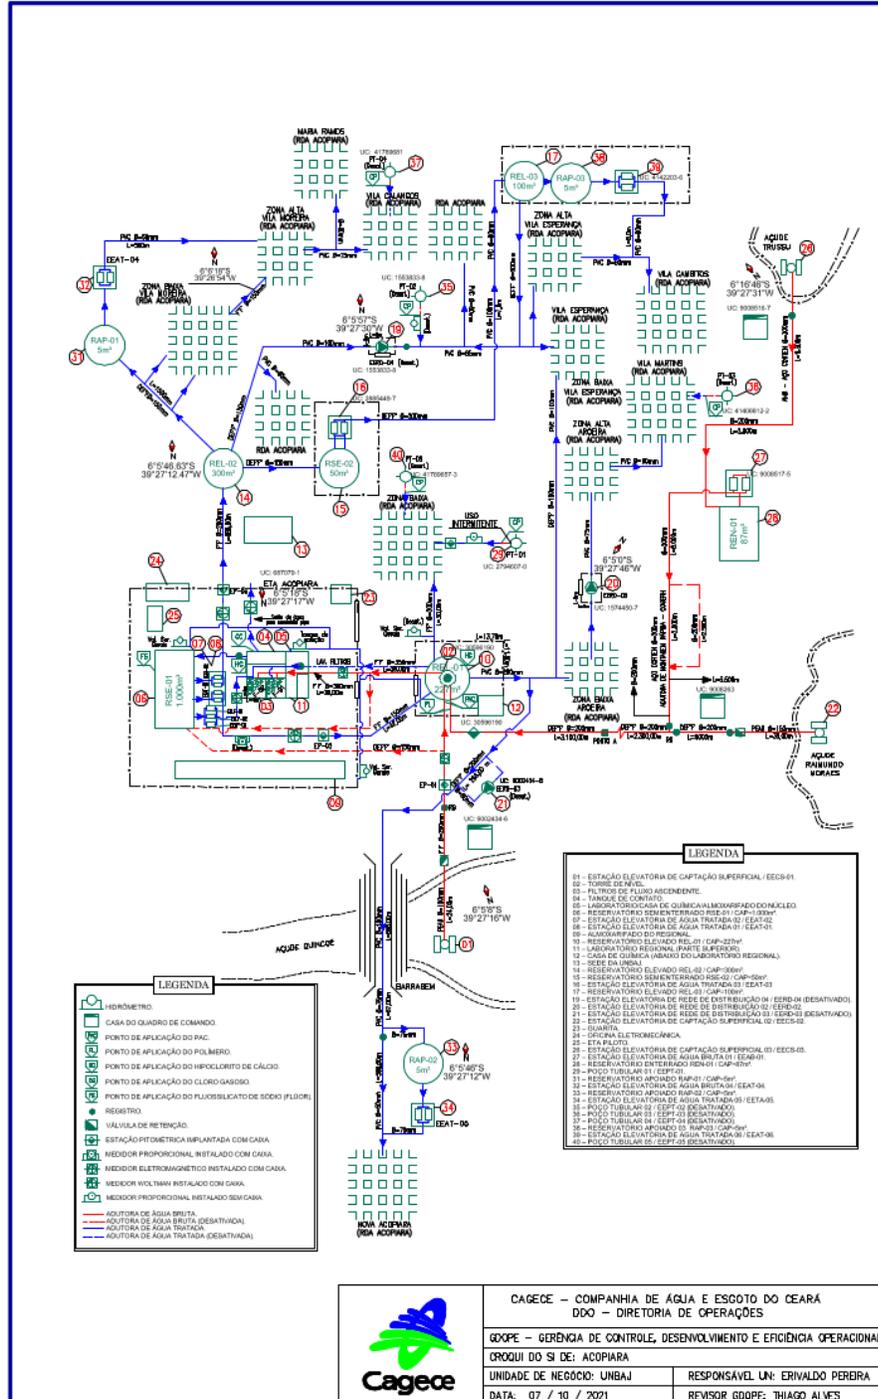
O sistema de abastecimento de água (SAA) de Acopiara tinha 9.115 ligações reais e 8.681 ligações ativas no ano de 2021. Os índices de cobertura e de atendimento eram de 99,81% e 73,03%, respectivamente. O manancial (fonte de captação) é superficial, abastecido pelos açudes Quincoé, Raimundo Moraes e Trussu, possuindo também 5 poços tubulares que estão desativados. O tratamento é composto de 2 filtros de fluxo ascendente, com 22,3h de funcionamento por dia e uma vazão captada de 163,76m³/h. A reservação é composta de 3 reservatórios apoiados, com capacidade total de 15m³; 3 reservatórios elevados com capacidade total de 627m³; 1 reservatório enterrado com capacidade de 87m³ e 2 reservatórios semi-enterrados com capacidade de 1.050m³ (**Quadro 1 e Figura 1**).

Figura 1 - Croqui do SAA de Acopiara

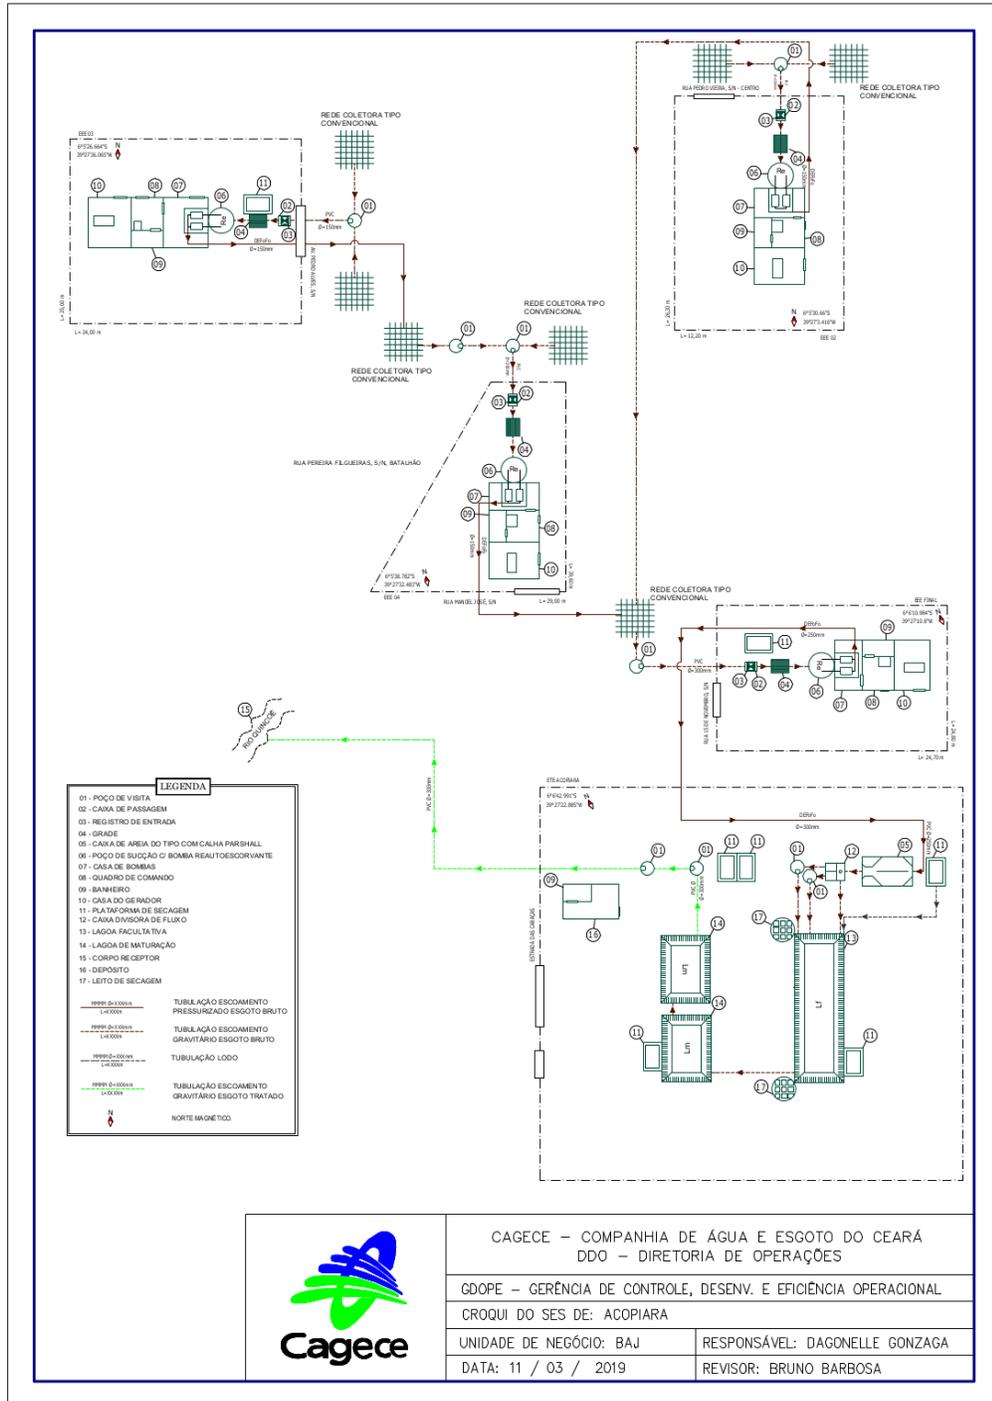
O sistema de esgotamento sanitário (SES) de Acopiara atendia 1.905 ligações ligações ativas no ano de 2021. Os índices de cobertura e de atendimento eram de 27,86% e 17,80%, respectivamente. O SES tem 4 estações elevatórias. A ETE apresenta tratamento preliminar, composto por grade, caixa de areia com Calha Parshall, e depois os esgotos são direcionados ao tratamento secundário, formado por uma lagoa facultativa e duas lagoas de maturação e, por fim, o efluente é lançado no rio Quincoé oficial (**Quadro 2 e Figura 2**).

Figura 2 - Croqui do SES de Acopiara

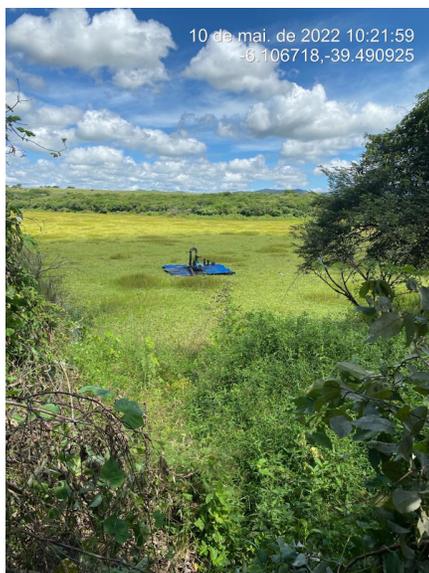
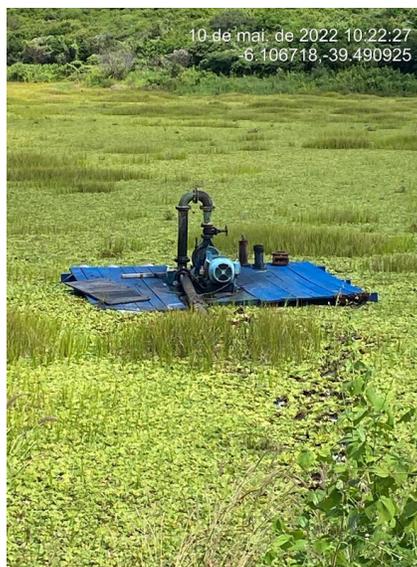
- **ÁGUA**
 - Captação do açude Raimundo de Moraes está tomada completamente por macrófitas (**Fotos 1 e 2**);
 - Reservatório elevado REL-02, localizado no centro, apresenta sinais de corrosão da base (**Fotos 3 e 4**);
- **ESGOTO**
 - Comprometimento de placas de proteção dos taludes das lagoas facultativa e de maturação 1 (**Fotos 5 a 8**);

Foto 1 - Manancial: açude Raimundo de Moraes está tomado completamente por macrófitas.

Foto 2 - Manancial: açude Raimundo de Moraes está tomado completamente por macrófitas.

Determinação D3 - A CAGECE deve realizar operação e manutenção adequada das unidades integrantes dos sistemas de abastecimento de água e de esgotamento sanitário, visando corrigir as não conformidades descritas na constatação C3.

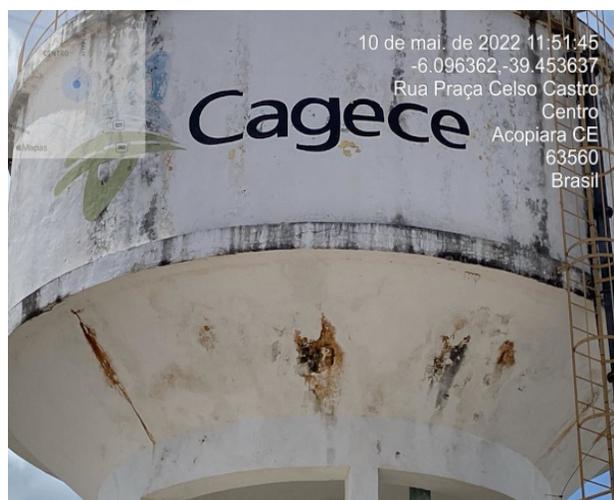
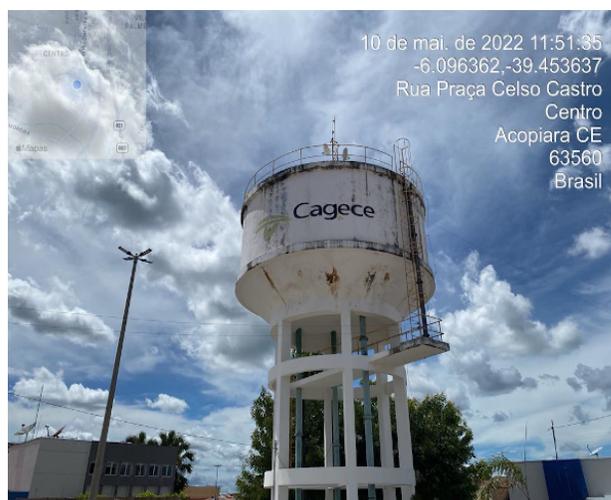
Foto 3 - REL-02: Sinais de corrosão da base.

Foto 4 - REL-02: Sinais de corrosão da base.

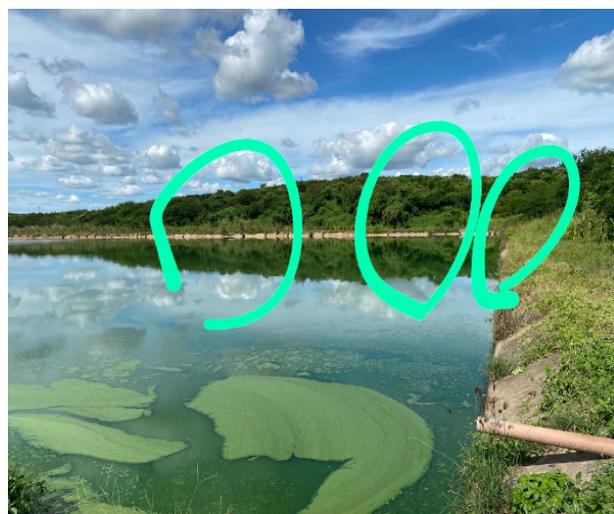
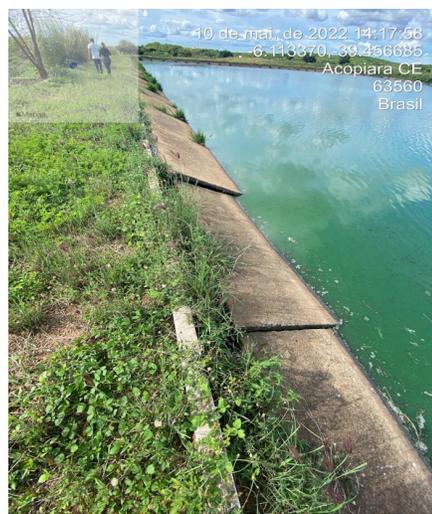
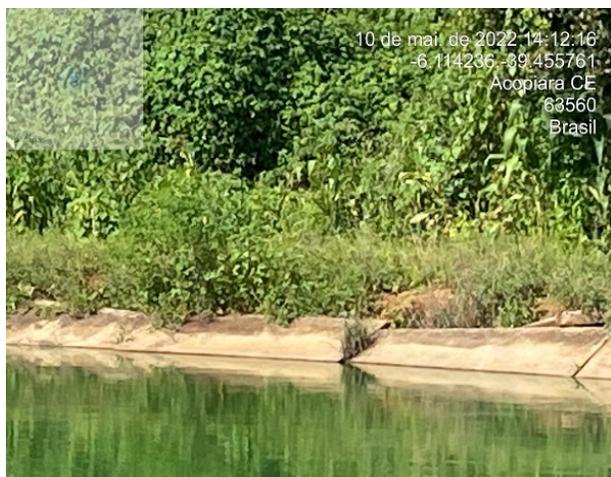
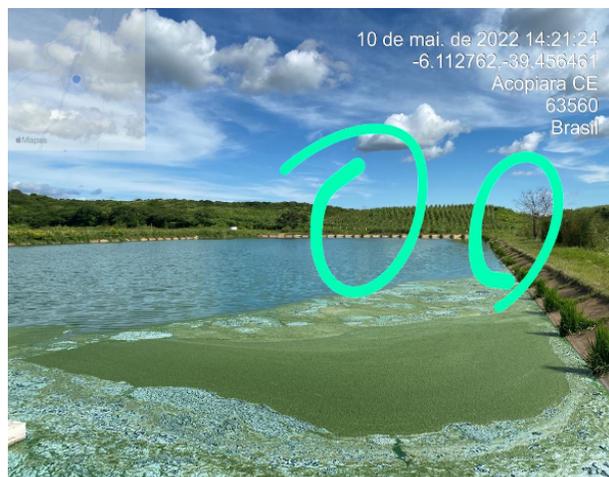
Foto 5 - ETE: Comprometimento de placas dos taludes da LF e LM.

Foto 6 - ETE: Comprometimento de placas dos taludes da LF e LM.

Foto 7 - ETE: Comprometimento de placas dos taludes da LF e LM.

Foto 8 - ETE: Comprometimento de placas dos taludes da LF e LM.

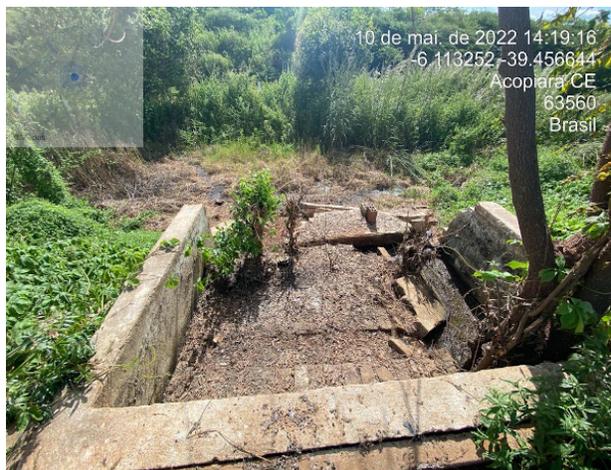
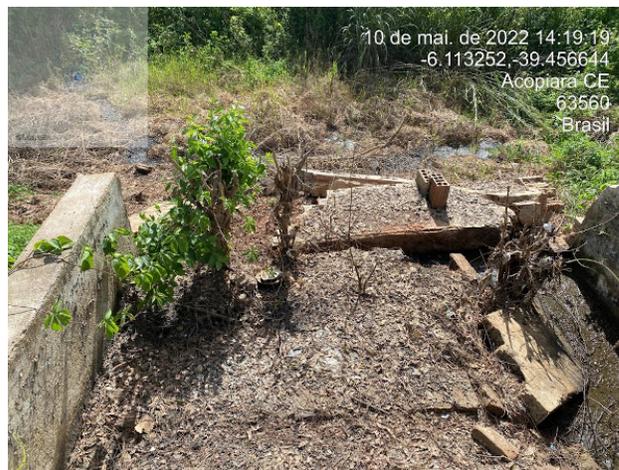
➤ Rompimento de um “leito de secagem” da ETE (**Fotos 9 e 10**).

Foto 9 - ETE: Rompimento do leito de secagem.

Foto 10 - ETE: Rompimento do leito de secagem.

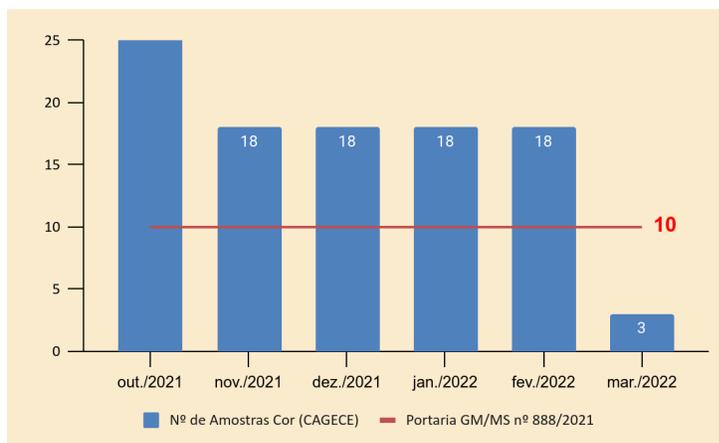
A análise quantitativa dos **laudos físico-químicos e bacteriológicos** da CAGECE produzidos pelo Laboratório Regional da UN-BAJ, provenientes de amostras **coletadas na rede de distribuição** do SAA de Acopiara, no período de out/2021 a mar/2022, demonstra que a CAGECE não está atendendo o plano de amostragem mínimo exigido pela Portaria GM/MS nº 888/2021 (**Figuras 3 e 4**):

- Cor aparente - Número de amostras abaixo do mínimo exigido no mês de março/2022;
- Turbidez - Número de amostras abaixo do mínimo exigido nos meses de janeiro a março/2022;
- CRL e Bacteriológicas - Número de amostras abaixo do mínimo exigido nos meses de fevereiro e março/2022.

Figura 3 - Avaliação do Monitoramento da Qualidade da água tratada realizado pela CAGECE, na **rede de distribuição do SAA de Acopiara**, no período de out/21 a mar/22, conforme Portaria GM/MS nº 888/2021, com relação ao número de amostra dos **exames cor aparente**.

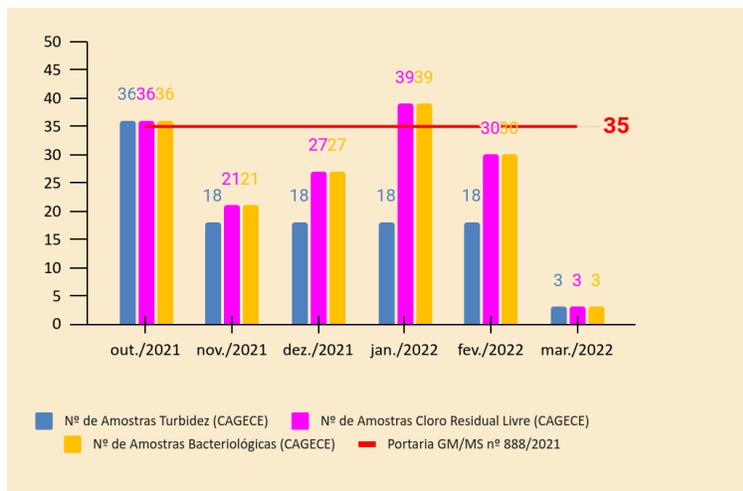
Figura 4 - Avaliação do Monitoramento da Qualidade da água tratada realizado pela CAGECE, na **rede de distribuição do SAA de Acopiara**, no período de out/21 a mar/22, conforme Portaria GM/MS nº 888/2021, com relação ao número de amostra dos **exames bacteriológicos, cloro residual livre e turbidez**.

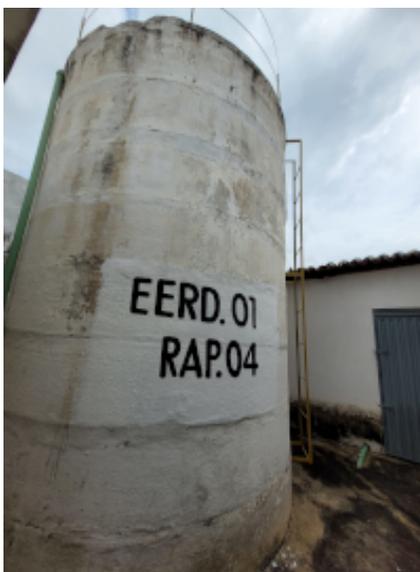
Foto 11 - RAP-04: Escada sem gaiola de proteção.

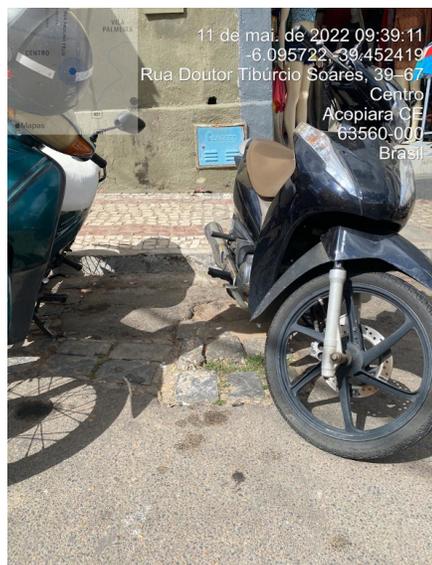
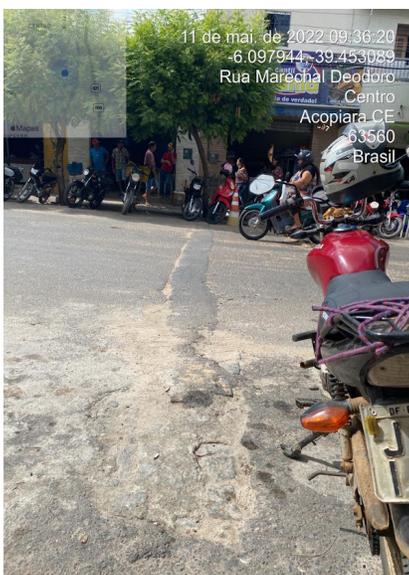
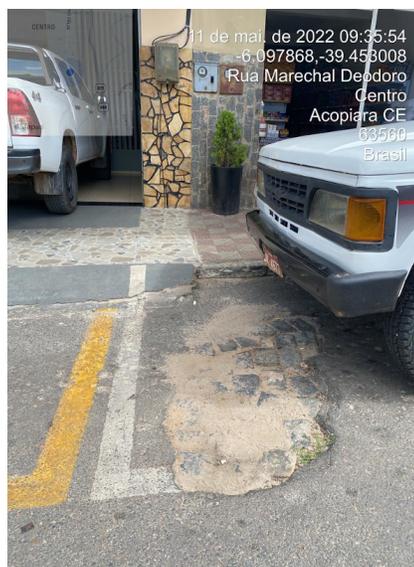
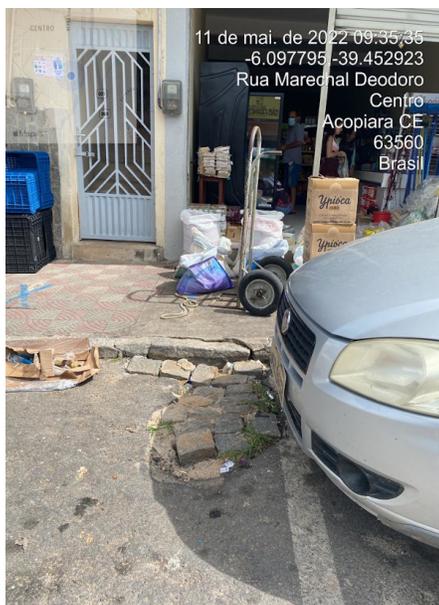
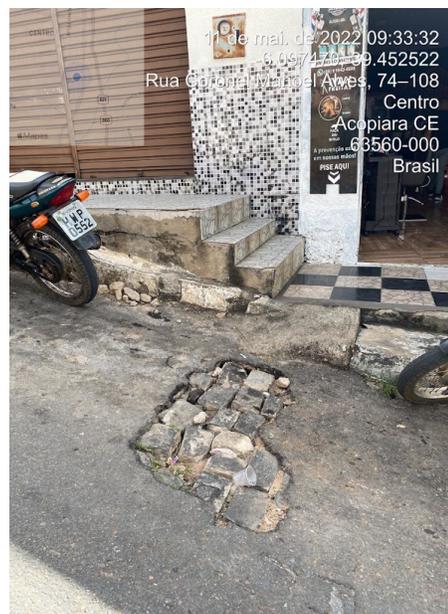
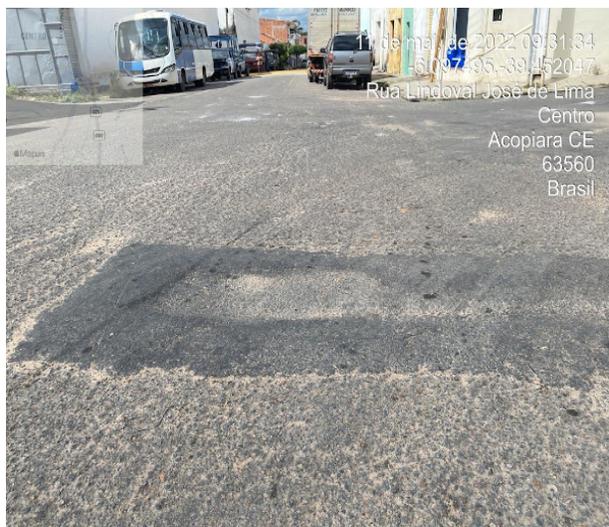
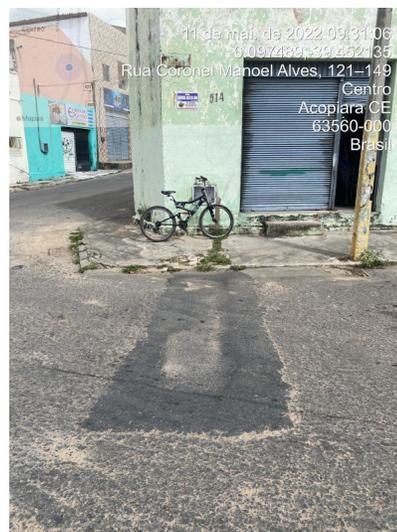
Foto 12 - Rua Doutor Tibúrcio Soares, 39 - 67: pavimento sem recuperação.

Foto 13 - Rua Marechal Deodoro, Centro: pavimento sem recuperação.

Foto 14 - Rua Marechal Deodoro, Centro: pavimento sem recuperação.

Foto 15 - Rua Marechal Deodoro, Centro: pavimento sem recuperação.

Foto 16 - Rua Coronel Manoel Alves, Centro: pavimento sem recuperação.

Foto 17 - Rua Lindoval José de Lima, Centro: pavimento sem recuperação.

Foto 18 - Rua Coronel Manoel Alves, 121, Centro: pavimento sem recuperação.

R5 - A CAGECE deve adotar medidas para realizar a recuperação dos pavimentos e dos passeios dentro dos prazos.
