**RELATÓRIO DE FISCALIZAÇÃO
RF/CSB/0022/2016**

Assunto: Fiscalização dos Sistemas de
Abastecimento de Água da Sede do Município de
Várzea Alegre.

COORDENADORIA DE SANEAMENTO BÁSICO

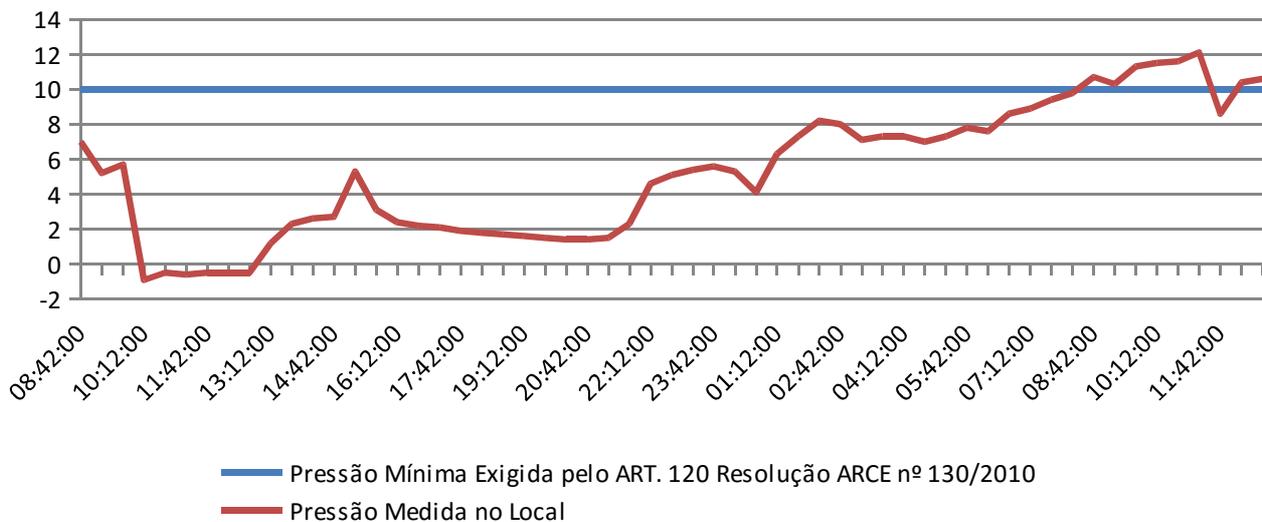
A ARCE realizou medição contínua de pressão disponível na rede de distribuição, com a instalação às 8:42 horas do dia 19/07/2016 e retirada às 12:42 horas do dia 20/07/2016, do aparelho datalogger, no endereço localizado na Rua Inácio Gonçalves da Costa, nº 115 - Riachinho. Constatou-se descontinuidade neste endereço, no intervalo de 10:12h às 13:12h do dia 19/07/2016. (Anexo II - Item 15; Anexo III – Gráfico 1).

Gráfico 1 – Monitoramento da pressão com a instalação às 8:42 horas do dia 19/07/2016 e retirada às 12:42 horas do dia 20/07/2016, do aparelho *datalogger*, no endereço localizado na Rua: Inácio Gonçalves da Costa, nº 115 – Bairro: Riachinho - Várzea Alegre/CE.

Não conformidade NC1 – Resolução ARCE nº 147/2010, anexo I item **01.03**: Interrupção dos serviços - Interromper indevidamente a prestação dos serviços ou não restabelecer o serviço quando exigido pela legislação.

Determinação D1 – A CAGECE não deve interromper indevidamente a prestação dos serviços e deve restabelecer o serviço quando exigido pela legislação, visando corrigir as não conformidades verificadas na constatação C1.

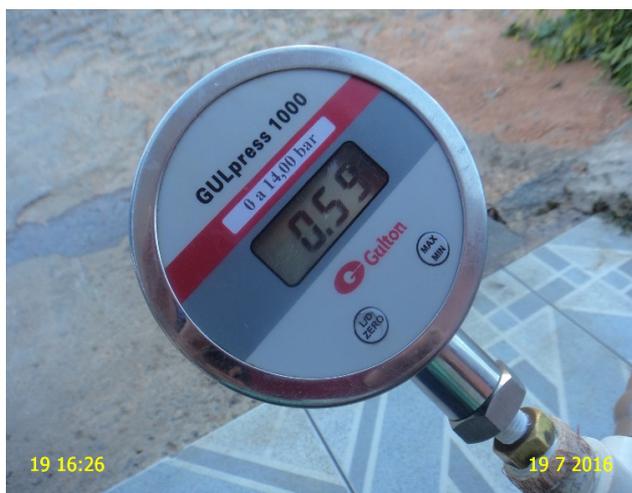
A ARCE realizou medições instantâneas de pressão em pontos, devidamente espaçados na rede de distribuição, mais especificamente nos cavaletes de ligação. Constatou-se pressão abaixo da faixa de 10 a 50 mca na Rua Enéias Moisés, nº 66 – Alto do Tenente (Foto 1; Anexo II - Item 16).

Foto 1 – RDA: Constatação de medição instantânea de pressão abaixo da faixa de 10 mca na Rua Eneias Moisés, nº 66 – Alto do Tenente.

Não conformidade NC2 – Resolução ARCE nº 147/2010, anexo I item **01.05**: Pressão em desacordo com a legislação - Fornecer água com pressão em desacordo com os limites estabelecidos pela ARCE.

Determinação C2 - A CAGECE deve fornecer água com pressão em acordo com os limites estabelecidos pela ARCE, visando corrigir as não conformidades descritas na constatação C2.

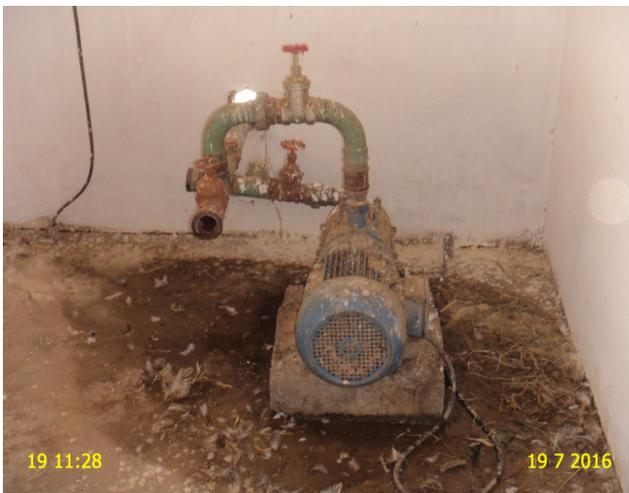
- Não existe bomba reserva instalada ou disponível para instalação imediata no sistema da elevatória de água EE-05 (Foto 2; Anexo II - Item 8);
- A bomba dosadora está na mesma área dos cilindros de cloro gasoso (Foto 3; Anexo II - Item 4);
- Não existe dispositivo de medição de nível no reservatório RAP-01 (Anexo II - Item 24);

Foto 2 – EE-05: Ausência de bomba reserva.

Determinação C3 - A CAGECE deve cumprir as normas técnicas e procedimentos estabelecidos para implantação de sistemas de abastecimento de água, visando corrigir as não conformidades descritas na constatação C3.

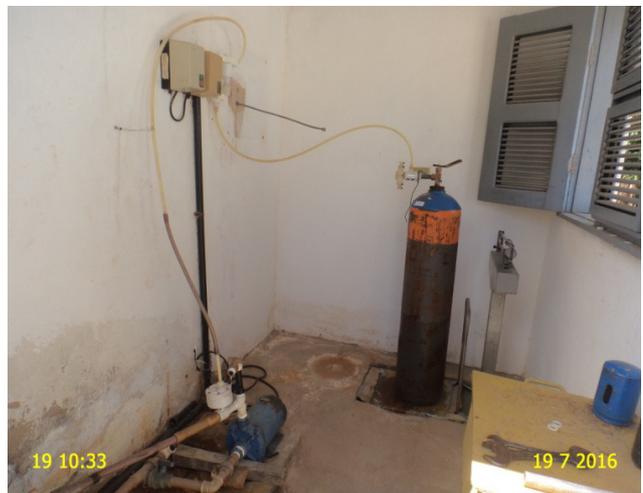
Foto 3 – Casa de Química: Bomba dosadora na mesma área do cilindro de cloro gasoso.

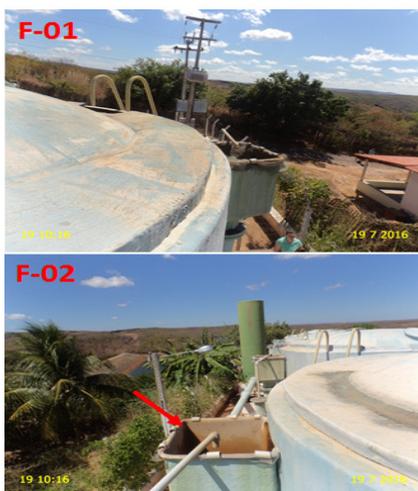
- As calhas de saída de água dos filtros F-01 e F-02 não são dotadas de tela ou tampa de inspeção (Foto 4; Anexo II - Item 5);
- Os reservatórios RAP-03 e REL-02 não são dotados de tampa de inspeção (Foto 5; Anexo II - Item 20);
- A laje de cobertura do RAP-02 não está isenta de acúmulo de águas pluviais indevida (Foto 6; Anexo II - Item 27);
- A ETA da Sede do Município de Várzea Alegre não é dotada de Estação de Tratamento de Rejeitos Gerados – ETRG (Anexo II - Item 6).

Foto 4 – Filtros F-01 e F-02: Ausência de tela ou tampa de inspeção.

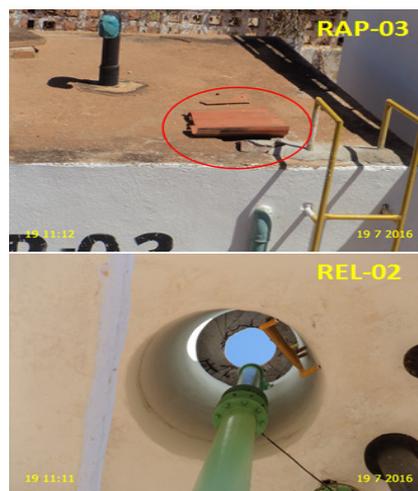
Foto 5 – RAP-03/REL-02: Ausência de tampa de inspeção.

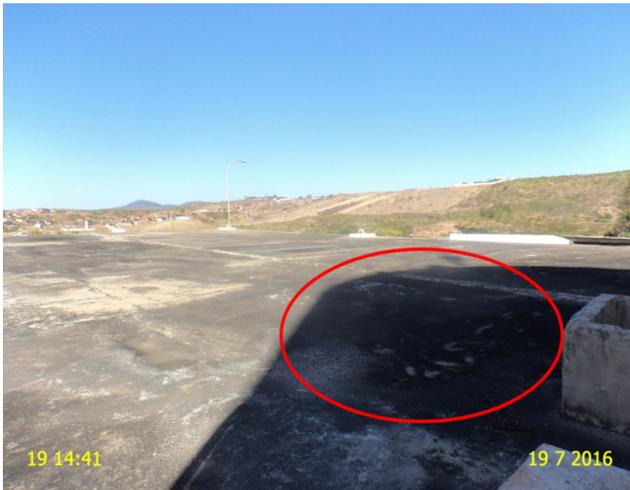
Foto 6 – RAP-02: Sinais de acúmulo de águas pluviais na laje de cobertura.

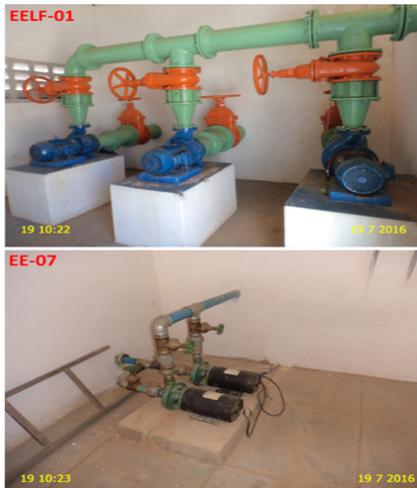
- Não existe identificação nas estações elevatórias de água EELF-01 e EE-07 (Foto 7; Anexo II - Item 9);
- As lâmpadas das elevatórias de água EEAT-04 e EE-06 não estão acendendo (Foto 8; Anexo II - Item 10);

Foto 7 – EELF-01/EE-07: Ausência de identificação.

Determinação C4 - A CAGECE deve realizar operação e manutenção adequada das unidades integrantes dos sistemas de abastecimento de água e de esgotamento sanitário, visando corrigir as não conformidades descritas na constatação C4.

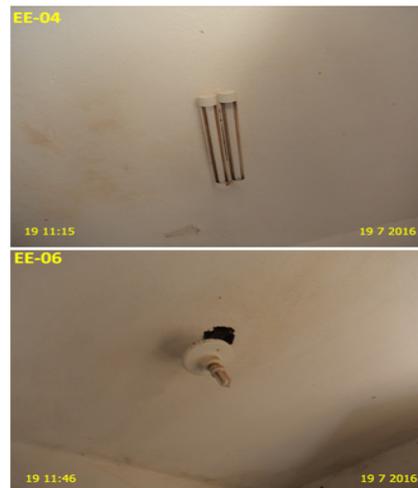
Foto 8 – EE-04/EE-06: As lâmpadas não ascendem.

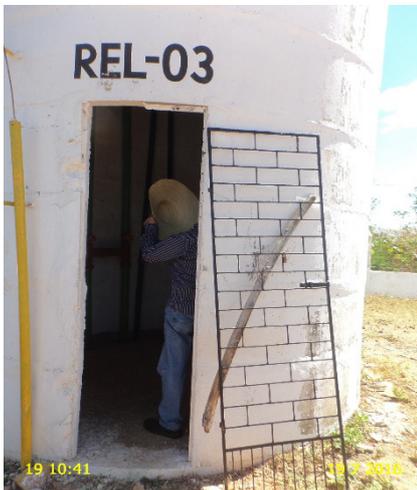
- O portão de acesso do reservatório REL-03 está sem fixação (Foto 9; Anexo II - Item 21);
- Dos 8 (oito) registros de descargas inspecionados, 3 (três) estavam inadequados, localizados nestes endereços: Rua João dos Grossos (sem tampa), Rua João Guedes (sem caixa) e Rua SDO – Betânia (não localizado) (Foto 10; Item 17 – Anexo II);

Foto 9 – REL-03: Portão de acesso sem fixação.

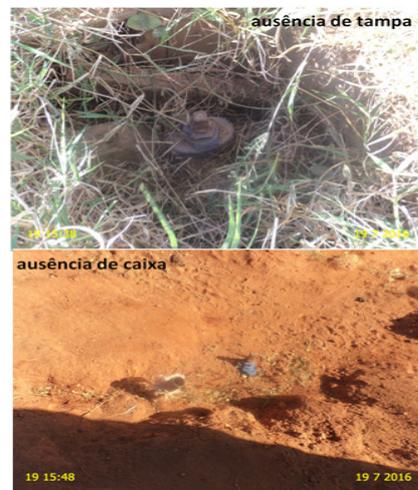
Foto 10 – RDA: Ausência de tampa no registro da Rua João dos Grossos e de caixa na Rua João Guedes.

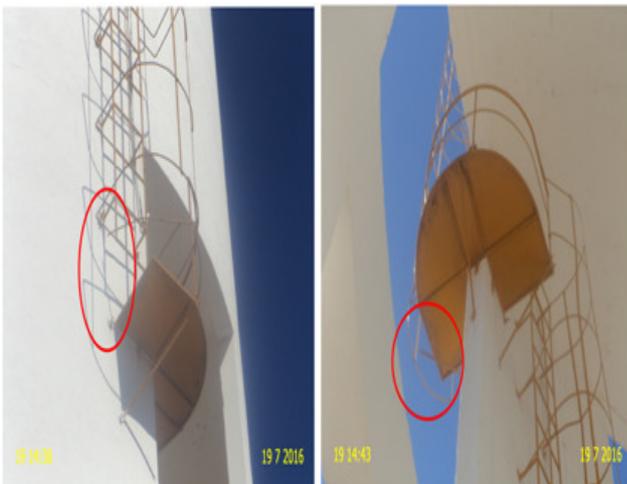
- A escada de acesso do reservatório REL-01 está com a haste fixação danificada (Foto 11; Anexo II - Item 22);
- A última limpeza e desinfecção dos reservatórios RAP-01, RAP-03, REL-02 e REL-03 foi realizada no dia 9 de outubro de 2015. Para os reservatórios RAP-02, RAP-04 e REL-01 não houve comprovação das limpezas (Foto 12 ; Anexo II - Item 23);

Foto 11 – REL-01: Haste danificada.

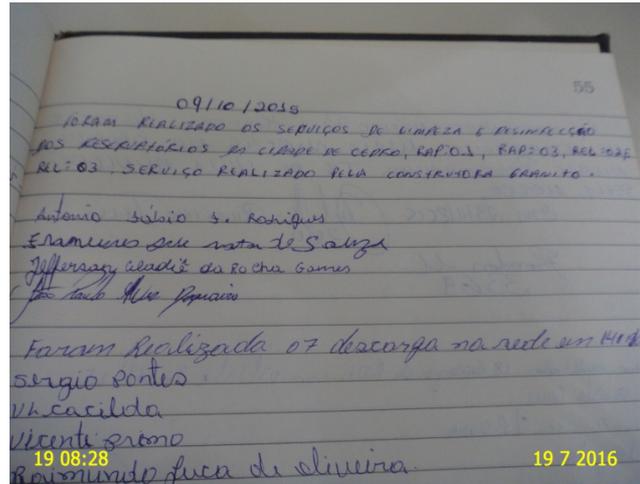
Foto 12 – RAP-01/ RAP-03/ REL-02/ REL-03: Registro da limpeza e desinfecção dos reservatórios realizada no dia 09/10/2015.

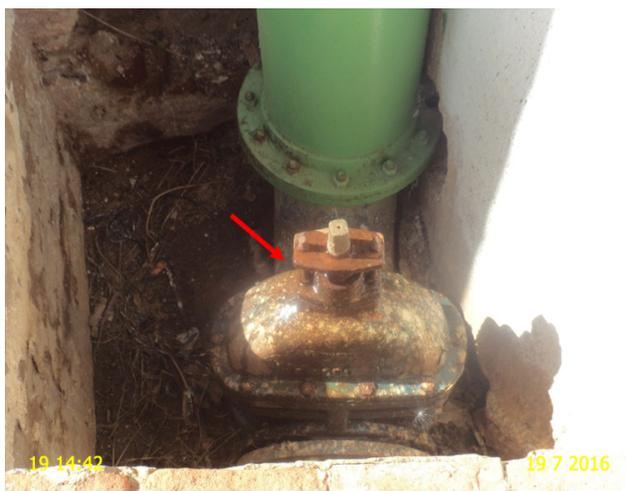
- O registro do reservatório REL-01 apresenta vazamento (Foto 13 ; Anexo II - Item 26);
- O cadastro da rede de distribuição está desatualizado desde nov/2009 (Anexo II - Item 14);

Foto 13 – REL-01: Registro com vazamento.

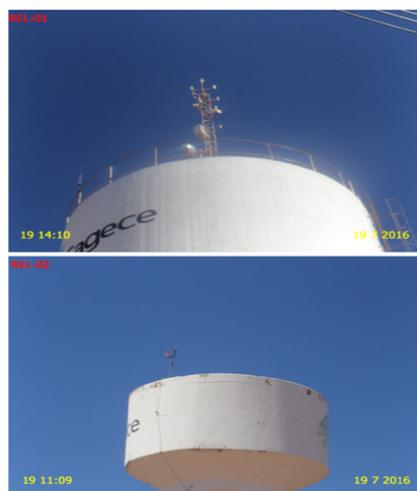
- As lâmpadas de obstáculos dos reservatórios REL-01 e REL-02 não estão acendendo (Foto 14; Anexo II - Item 25);
- O reservatório RAP-02 apresenta 4 (quatro) tubulações de ventilação inadequadas (Foto 15; Anexo II - Item 19);

Foto 14 – REL-01/REL-02: Lâmpada de obstáculos sem ascender.

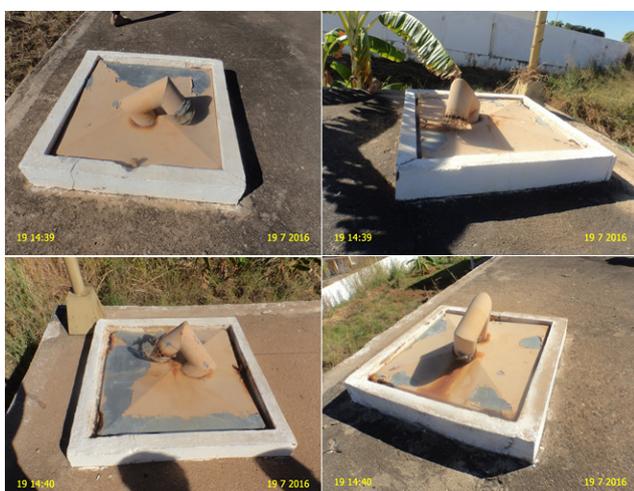
Foto 15 – RAP-02: Tubulações de ventilação inadequadas.

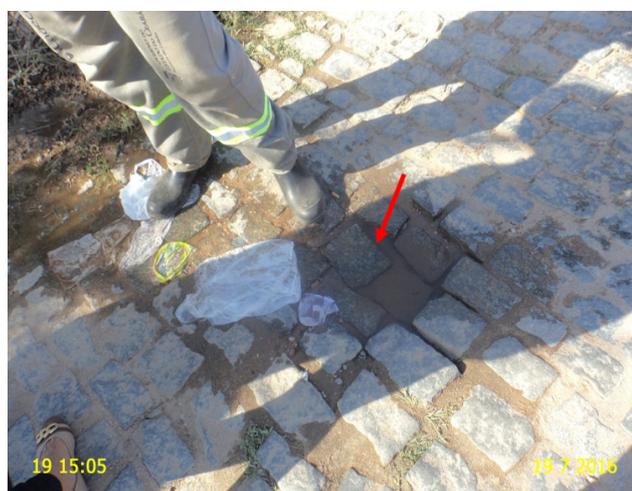
- No dia da inspeção a rede de distribuição esteve com vazamento na Rua Osvaldo Cruz (Foto 16; Anexo II - Item 18);
- Há 2 (duas) caixas de registro sem tampa na AAT e 1 (um) macromedidor sem caixa na área do REL-01 (Fotos 17 e 18; Anexo II - Item 1).

Foto 16 – RDA: Vazamento na Rua Osvaldo Cruz.

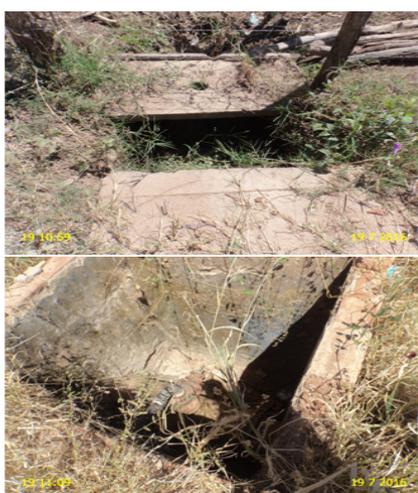
Foto 17 – AAT: Ausência de tampas nas caixas dos registros de descarga de AAT.

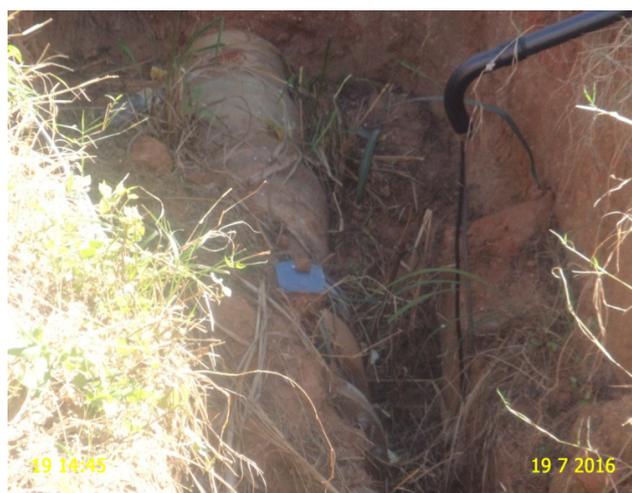
Foto 18 – AAT: Ausência de caixa no macromedidor na área do REL-01.

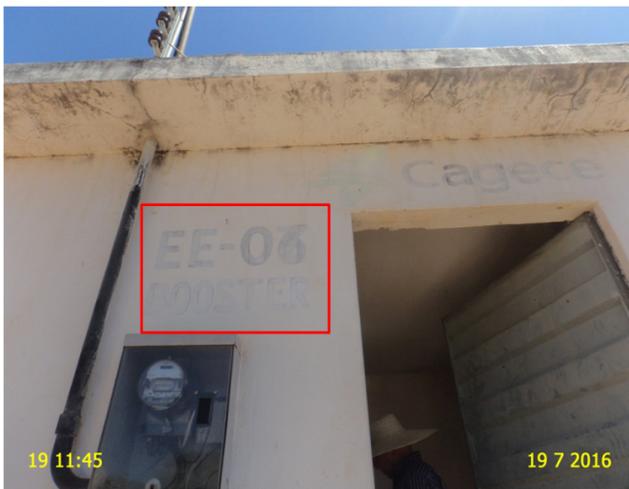
- A identificação da elevatória de água EE-06 não está com visibilidade adequada (Foto 19; Anexo II - Item 11);

Foto 19 – EE-06: identificação pouco visível.

R1 - A CAGECE procure manter todos os componentes do sistema com identificação visível;

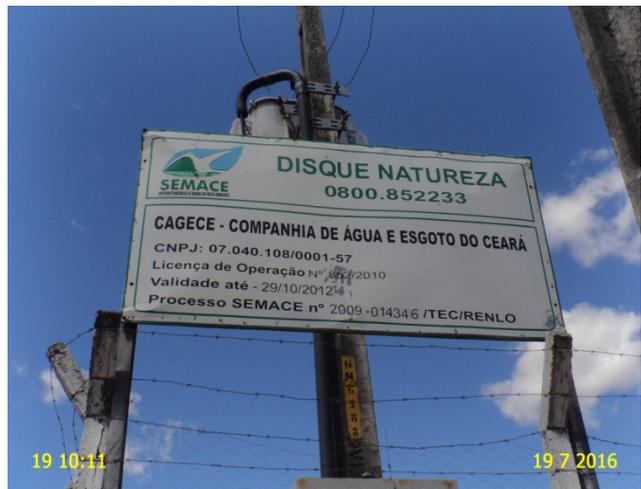
- O Sistema de Abastecimento de Água da Sede do Município de Várzea Alegre está com a Licença de Operação da Superintendência Estadual do Meio Ambiente – SEMACE vencida desde 29/10/2012 (Foto 20; Anexo II - Item 7).

Foto 20 – ETA: licença da SEMACE vencida desde o dia 29/10/2012.

R2 - A CAGECE deve providenciar a renovação da Licença de Operação da SEMACE para a ETA do município de Várzea Alegre.

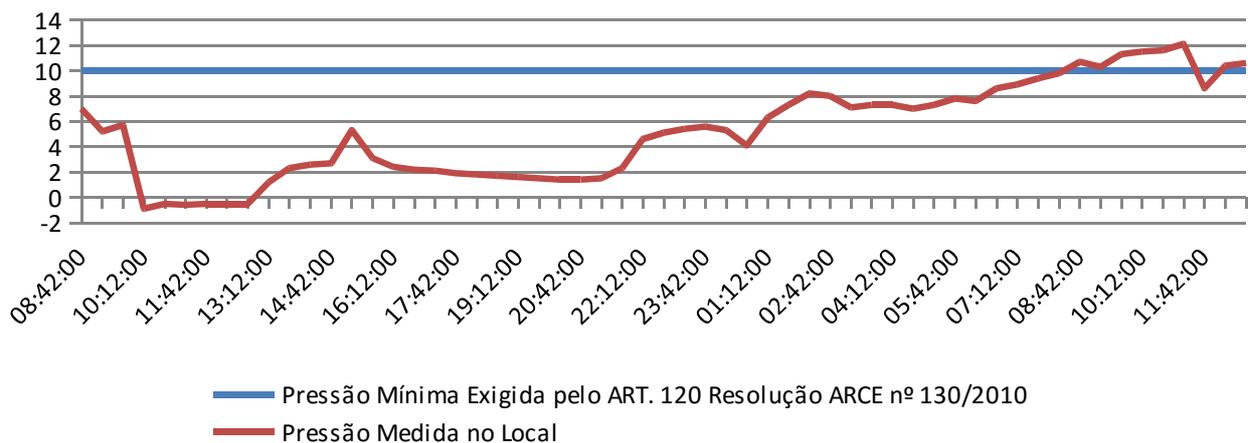
Gráfico 1 – Monitoramento da pressão com a instalação às 08:42 horas do dia 19/07/2016 e retirada às 12:42 horas do dia 20/07/2016, do aparelho *datalogger*, no endereço localizado na Rua Inácio Gonçalves da Costa, nº 115 - Riachinho – Várzea Alegre/CE.

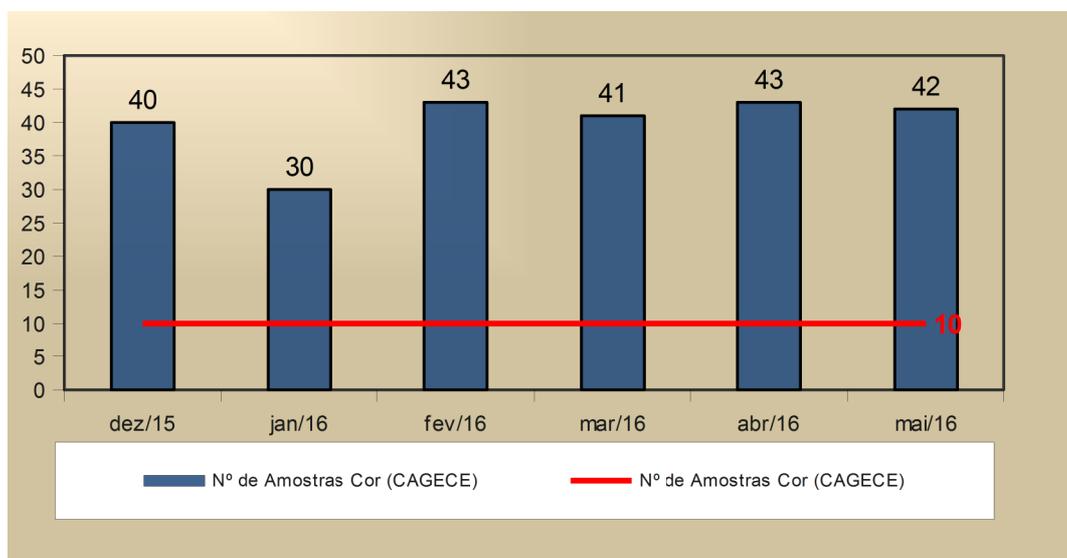
Gráfico 2 – Avaliação do Monitoramento da Qualidade da água tratada realizado pela CAGECE na rede de distribuição do SAA da Sede do Município de Várzea Alegre, no período de dezembro/2015 a maio/2016 conforme Portaria MS 2.914/11, referente ao número de amostras do parâmetro cor.

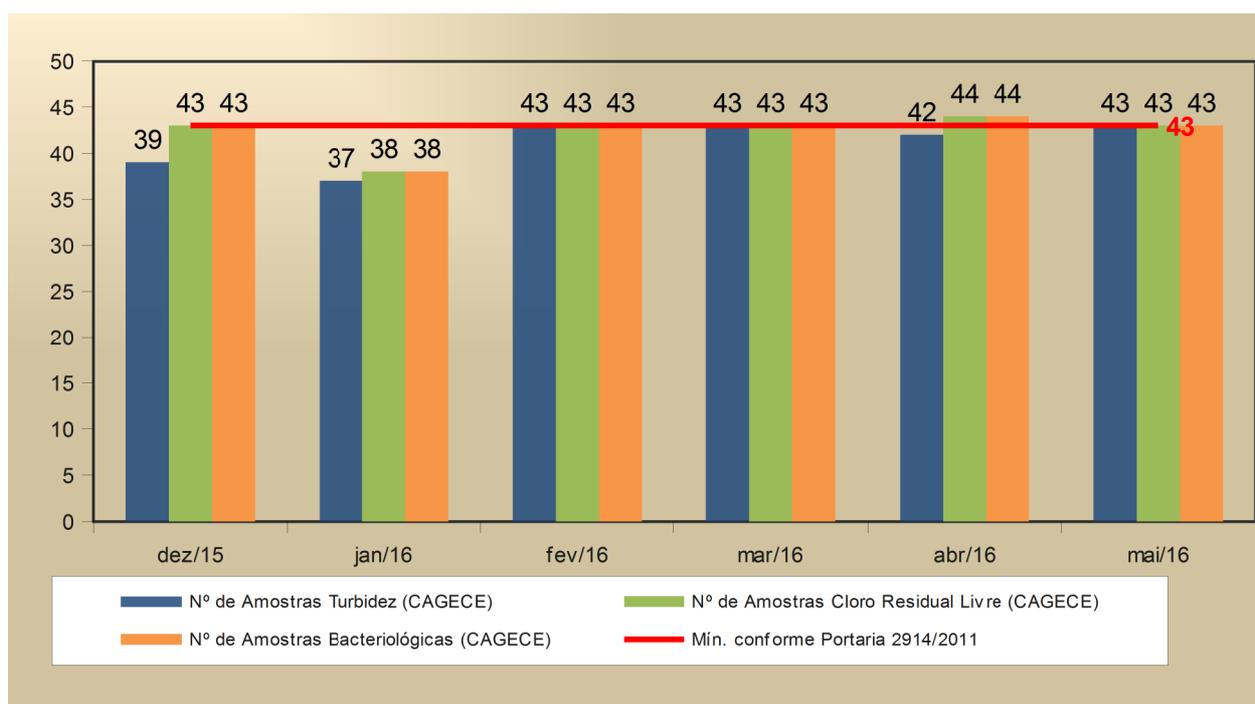
Gráfico 3 – Avaliação do Monitoramento da Qualidade da água tratada realizada pela CAGECE na rede de distribuição do SAA da Sede do Município de Várzea Alegre, no período de dezembro/2015 a maio/2016 conforme Portaria MS 2.914/11, com relação ao número de amostras dos exames bacteriológicos, cloro residual livre e turbidez.
