**RELATÓRIO DE FISCALIZAÇÃO
RF/CSB/0013/2016
(PCSB/CSB/0051/2016)**

**Assunto: Fiscalização dos Sistemas de
Abastecimento de Água e de Esgotamento Sanitário
da Sede do Município de Acarape**

COORDENADORIA DE SANEAMENTO BÁSICO

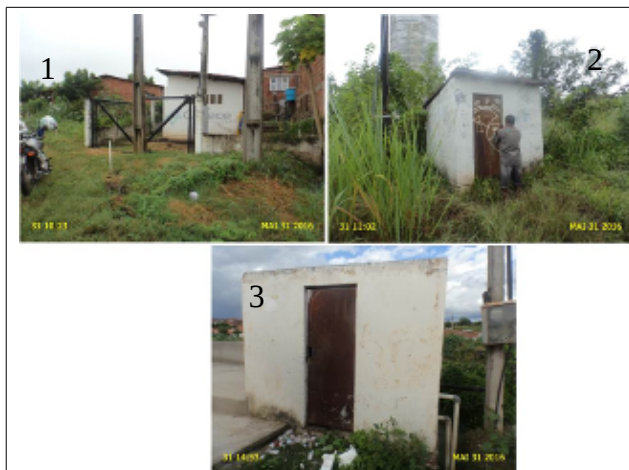
- Não existe identificação nas elevatórias de água EEAT-05, EERD-03 (Booster São Francisco) e Booster Tamanduá (Foto 03; Anexo II – item 9);
- O Poço de Visita da saída da ETE está sem tampa e extravasando (Foto 04; Anexo II – item 25);
- A tampa de inspeção do reservatório RAP-09 não garante vedação (Foto 05; Anexo II – item 38);

Foto 03 - EAT: elevatórias de água sem identificação – EAT-05 (1), Booster São Francisco (2) e Booster Tamanduá (3).

Determinação D4 – A CAGECE deve realizar operação e manutenção adequada das unidades integrantes dos sistemas de abastecimento de água e de esgotamento sanitário, visando corrigir as não conformidades descritas na constatação C4.

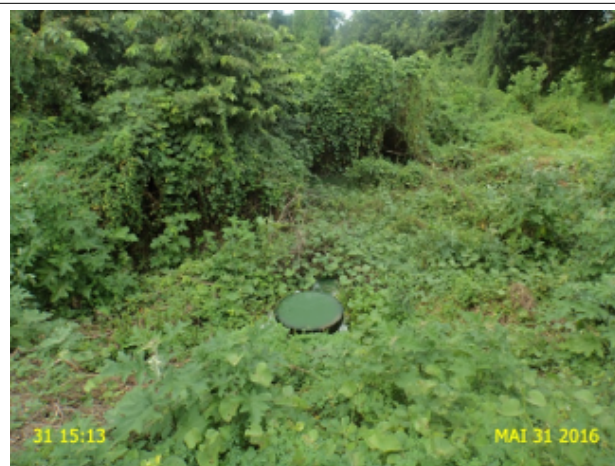
Foto 04 - ETE: PV sem tampa e extravasando no local de descarga do efluente.

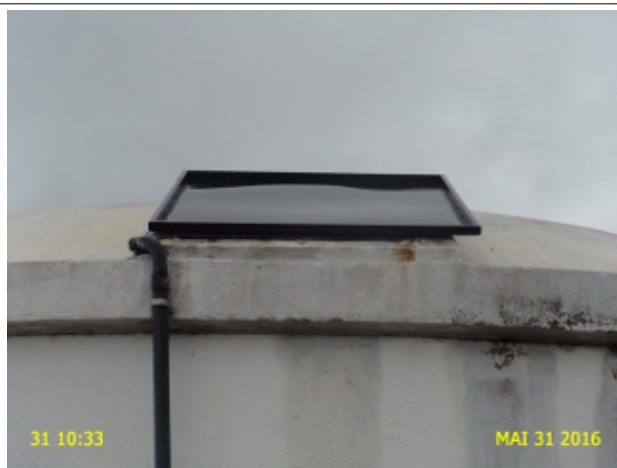
Foto 05 - RAP-09: tampa de inspeção sem vedação.

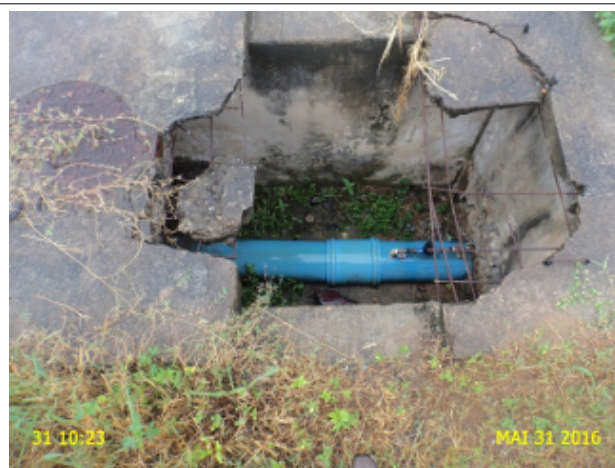
- A caixa do medidor proporcional instalado na AAT está danificada (Foto 06; Anexo II – item 1);
- Segundo os RECOPs, dos meses de Nov/15 a Mar/16 foram registradas as seguintes ocorrências operacionais (Anexo II – item 2):

Foto 06 - AAT: caixa do medidor proporcional danificada.

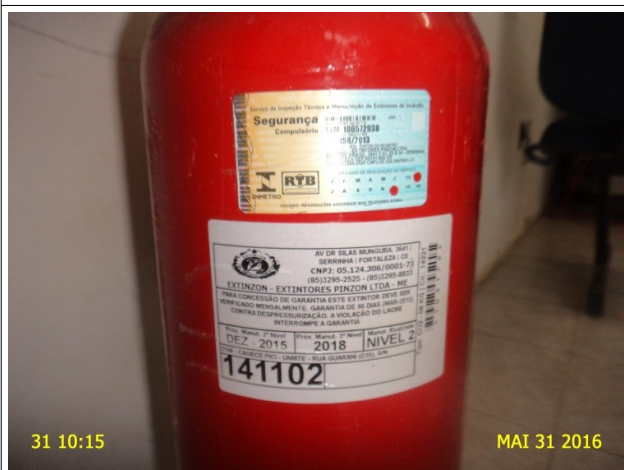
- A recarga do extintor de incêndio da Loja de Atendimento de Acarape está vencida desde dez/2015 (Foto 07; Anexo II – item 4);
- Não existe iluminação nas elevatórias de água EEAT-05, EERD-03 (Booster São Francisco) e Booster Tamanduá (Foto 08; Anexo II – item 10);

Foto 07 - Comercial/Loja de Atendimento: validade da recarga – dezembro/15.

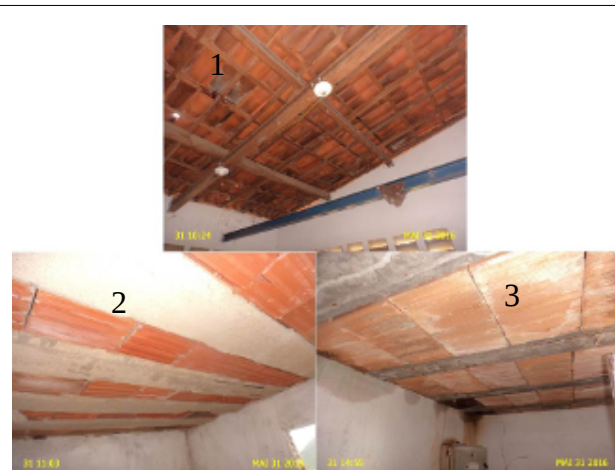
Foto 08 - EAT-05 (1), Booster São Francisco (2) e Booster Tamanduá (3) sem iluminação.

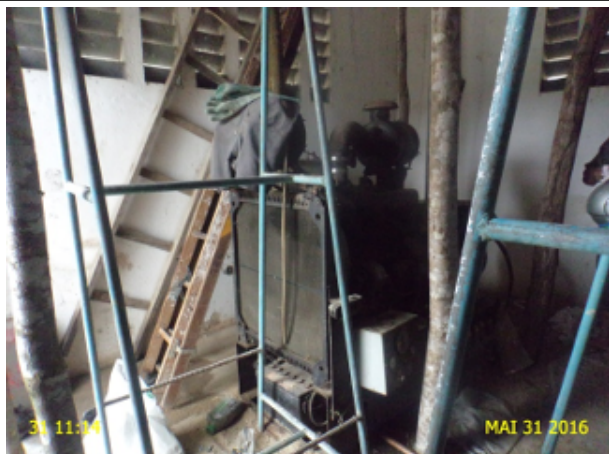
- O grupo gerador de energia elétrica da elevatória de esgoto EEE-01 não está funcionando (Foto 09; Anexo II – item 14)
- Na elevatória de esgoto EEE-01, o poço de sucção está descoberto (Foto 10; Anexo II – item 15);

Foto 09 – EEE 01: grupo gerador de energia elétrica com defeito.

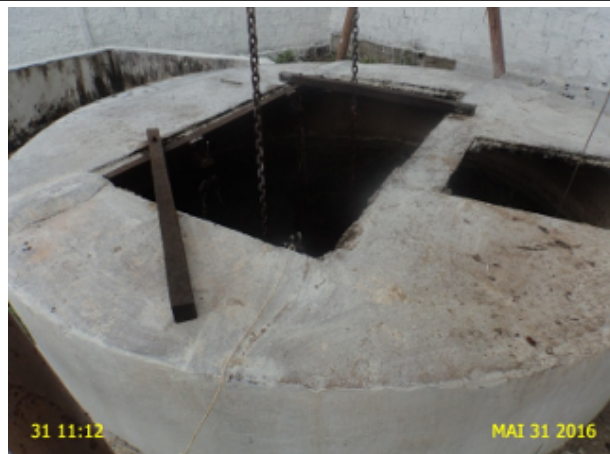
Foto 10 - EEE: poço de sucção sem tampa.

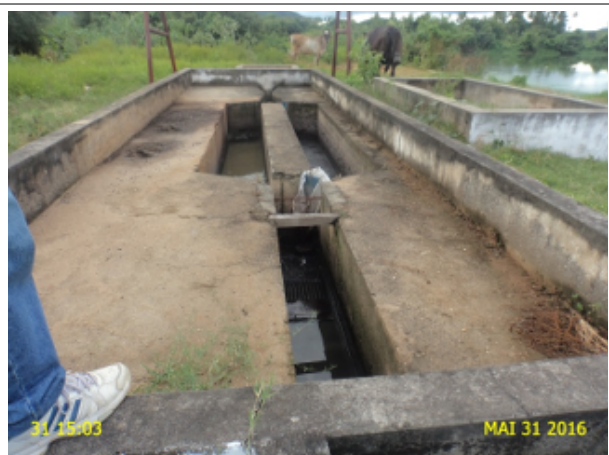
- Na ETE Acarape, o gradeamento está danificado (Foto 11; Anexo II – item 18);
- Na área da ETE Acarape, há poço de visita sem tampa (Foto 12; Anexo II – item 23);

Foto 11 - ETE: gradeamento com defeito.

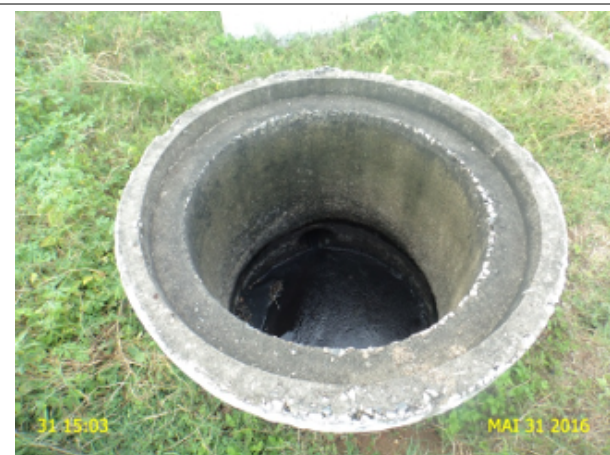
Foto 12 - ETE: poço de visita sem tampa.

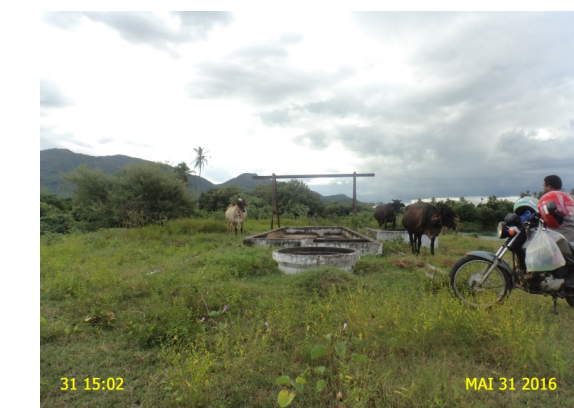
- Há animais circulando no interior da área da ETE Acarape (Foto 13; Anexo II – item 24);
- Não existem manuais de operação e manutenção na ETE Acarape (Anexo II – item 21);

Foto 13 - ETE: presença de animais no interior das instalações.

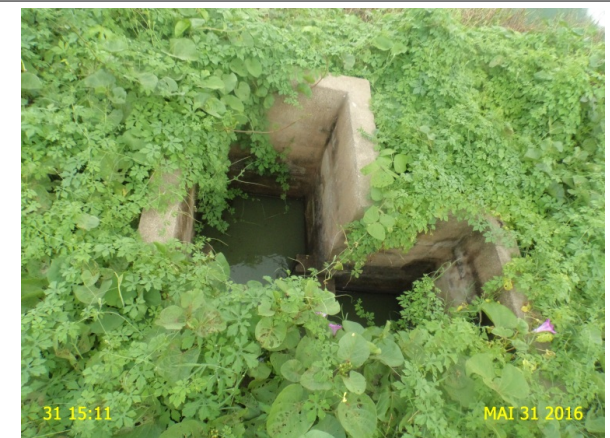
- Há vegetação excessiva em toda a área da ETE Acarape (Foto 14; Anexo II – item 22);
- Ocorre acúmulo de sobrenadantes nas lagoas facultativa (LF) e de maturação LM (1) e LM (2) (Foto 14; Anexo II – item 22);

Foto 14 - ETE: vegetação excessiva e acúmulo de sobrenadantes na Lagoa Facultativa.

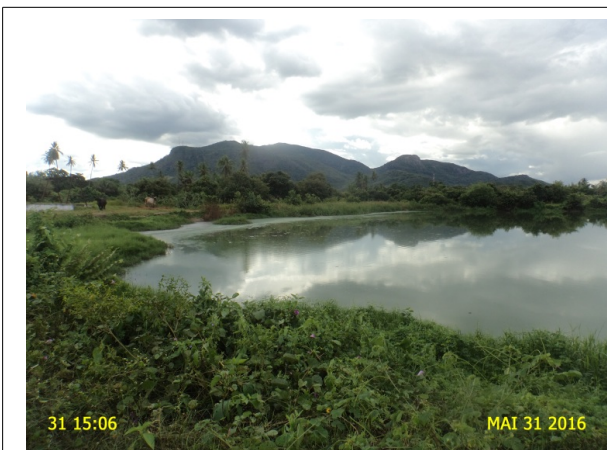
- Há vegetação excessiva e acúmulo de materiais descartados na área dos

reservatórios RAP-09 e RAP-10 (Foto 15; Anexo II – item 40) ;

Foto 15 – RAP-09 e RAP-10: vegetação excessiva na área do reservatório.

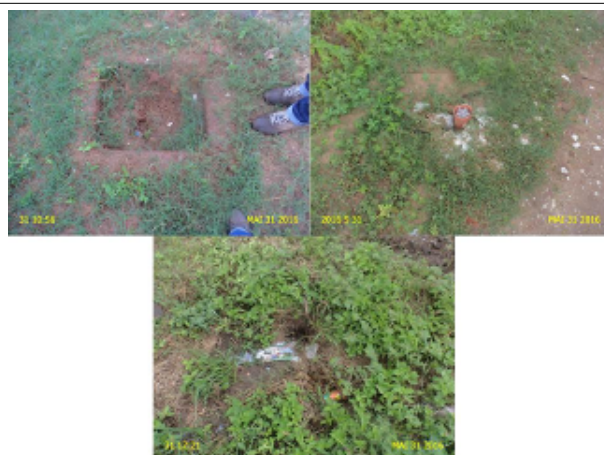
- O Poço de Visita localizado na Rua Isabel de Castro esquina com Rua Antônio Gabriel apresenta sujeira acumulada (Anexo II – item 30);
- Dos 8 (oito) registros de descarga inspecionados, 3 (três) estão sem caixa (Rua Sebastião Barbosa de Melo, Rua Pedro Jerônimo, e Rua Francisco Albuquerque) e 2 (dois) estão soterrados (Foto 16 e 17; Anexo II – item 35);

Foto 16 - RDA: registros de descarga sem caixa: Rua Sebastião Barbosa de Melo (1), Rua Pedro Jerônimo (2) e Rua Francisco Albuquerque (3).

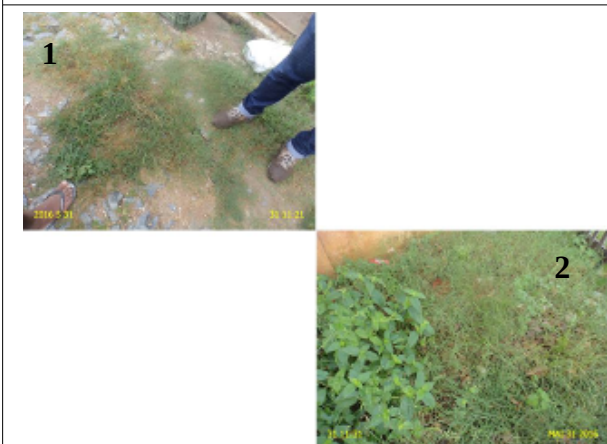
Foto 17- RDA: registros de descarga soterrados: Rua Gilberto Bernardo (1) e Rua Raimundo Antero (2).

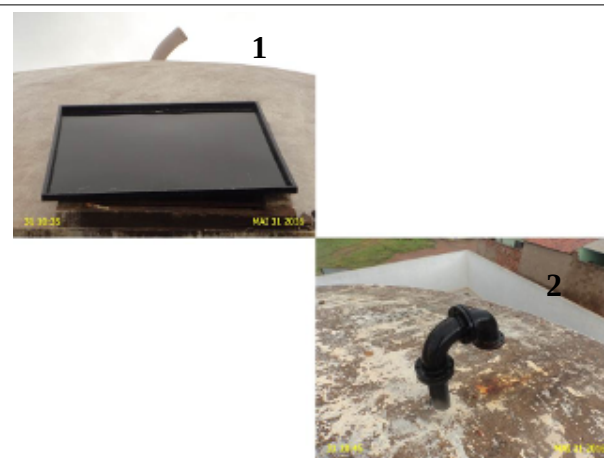
- Não existe tela de proteção na tubulação de ventilação dos reservatórios RAP-09 e RAP-10 (Foto 18; Anexo II – item 37);
- Há caixas de inspeção sem tampa ou grades de proteção na área dos reservatórios RAP-09 e RAP-10 (Foto 19; Anexo II – item 39);
- Os reservatórios RAP-09 e RAP-10 estão sem identificação e com a pintura deteriorada (Foto 20 e Foto 21; Anexo II – item 41);
- O último registro de realização de limpeza e desinfecção dos reservatórios RAP-09 e RAP-10 data de setembro/2015, portanto, há mais de 6 (seis) meses (Anexo II – item 43);

Foto 18 - Tubulação de ventilação sem tela de proteção nos reservatórios RAP-09 e RAP-10.

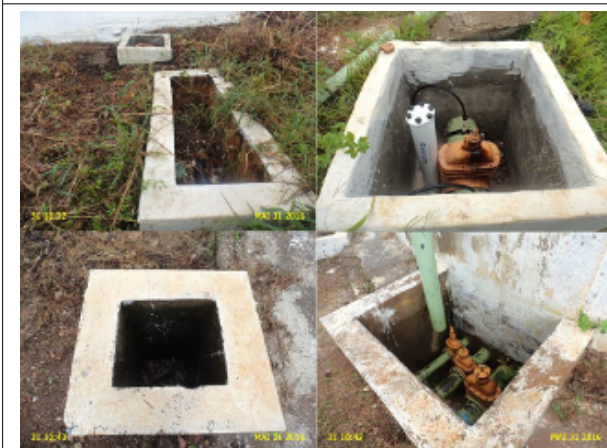
Foto 19 - Caixas de inspeção sem tampas ou grades de proteção nos reservatórios RAP-09 (1) e RAP-10 (2).

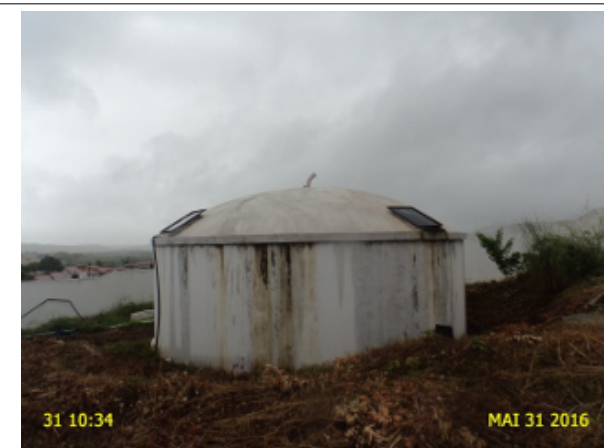
Foto 20 - RAP-09: pintura deteriorada, sem identificação e sem escada de acesso.

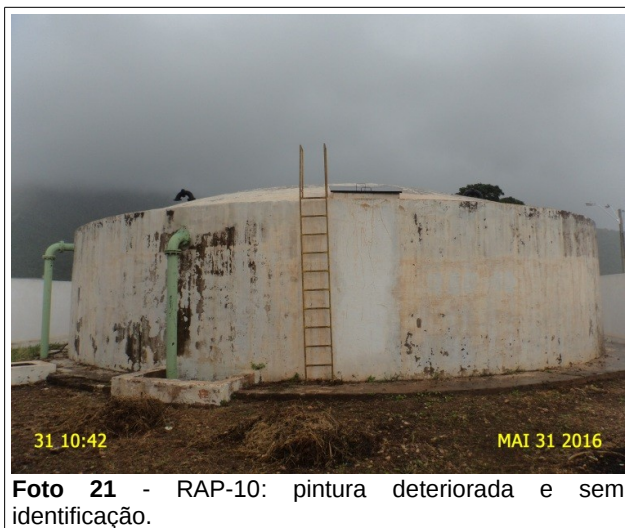
Foto 21 - RAP-10: pintura deteriorada e sem identificação.

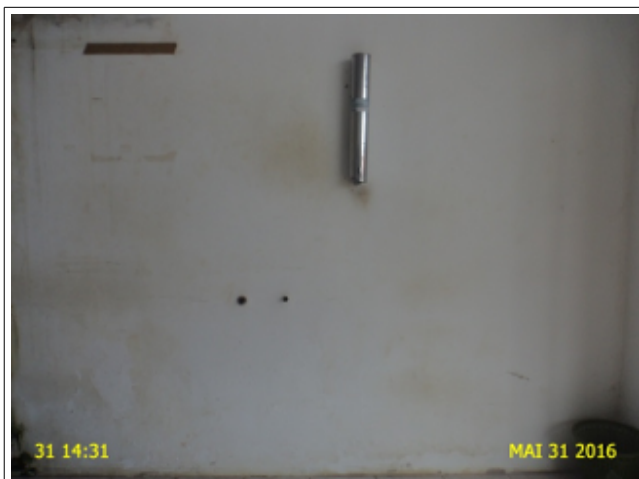
- Na loja de Atendimento de Acarape, não existe oferta de água potável para usuários e servidores (Foto 22; Anexo II – item 3).

Foto 22 -Comercial/Loja de atendimento: sem oferta de água para funcionários e usuários.

Determinação D7 – A CAGECE deve dispor de estrutura adequada para atender às solicitações e reclamações dos usuários, visando corrigir as não conformidades descritas na constatação C7.

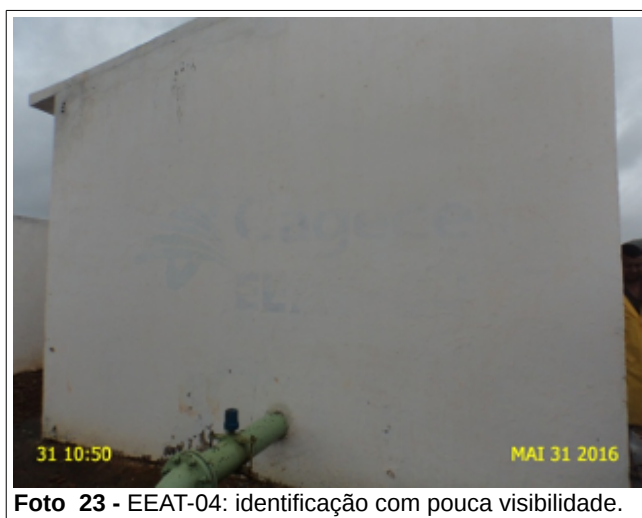
- A ETE Acarape não tem Licença de Operação da SEMACE (Anexo II – item 20);
- Ocorre lançamento de esgoto à céu aberto na Rua Rocha Ramos (Anexo II – item 32);
- A identificação da EEAT-04 está com pouca visibilidade(Anexo II – item 11).

Foto 23 - EEAT-04: identificação com pouca visibilidade.

1. A CAGECE providencie a Licença Operacional da SEMACE para a ETE do Município de Acarape.
2. A CAGECE procure adotar medidas, junto ao poder concedente, que visem combater o lançamento de esgoto à céu aberto em locais onde há cobertura do sistema de esgotamento sanitário.
3. A CAGECE procure manter todos os componentes do sistema com identificação visível.

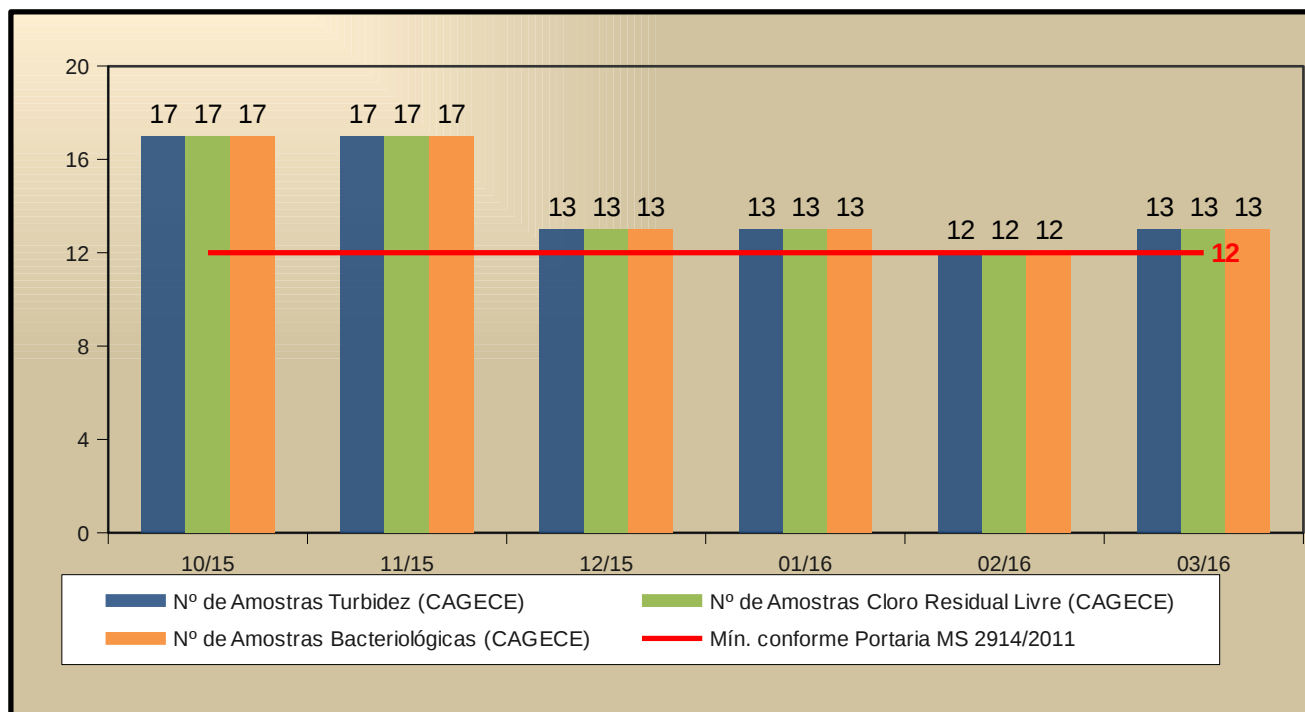
Gráfico 3 - Avaliação do Monitoramento da Qualidade da água tratada realizada pela CAGECE na rede de distribuição do SAA da Sede do Município de Acarape, no período de outubro/2015 a março/2016 conforme Portaria MS 2.914/11, com relação ao número de amostras dos exames bacteriológicos, cloro residual livre e turbidez.
