RELATÓRIO DE FISCALIZAÇÃO
RF/CSB/0001/2024
(NUP 13012.001942/2023-12) -
(PCSB/CSB/0035/2024)

Assunto: Fiscalização do Sistema de
Abastecimento de Água do Município de Pacatuba
(Sede)

COORDENADORIA DE SANEAMENTO BÁSICO

Fortaleza – CE
Janeiro/2024

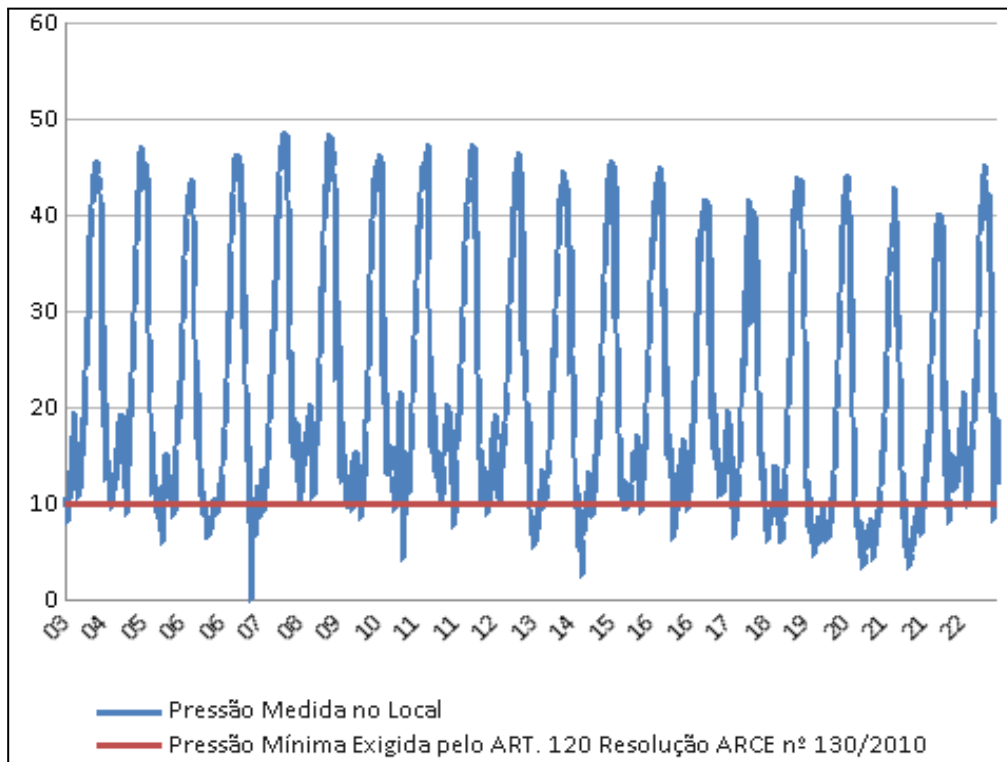
Figura 4 - Monitoramento da pressão realizado pela ARCE, no SAA do bairro de São Luís, de 03 a 23/01/2024, na avenida Antonia Ferreira de Lima, 25.

- Av. Antonia Ferreira de Lima, 25, São Luís: das 2.869 mensurações efetuadas, entre 11:30 do dia 03/01/2024 e 09:30 do dia 23/01/2024, 406 das medições de pressão estiveram abaixo de 10 mca, o que representa 14,2% do período analisado (**Figura 4**).

Determinação D1 - A CAGECE deve fornecer água com pressão de acordo com os limites estabelecidos pela ARCE, visando corrigir as não conformidades verificadas na constatação C1.

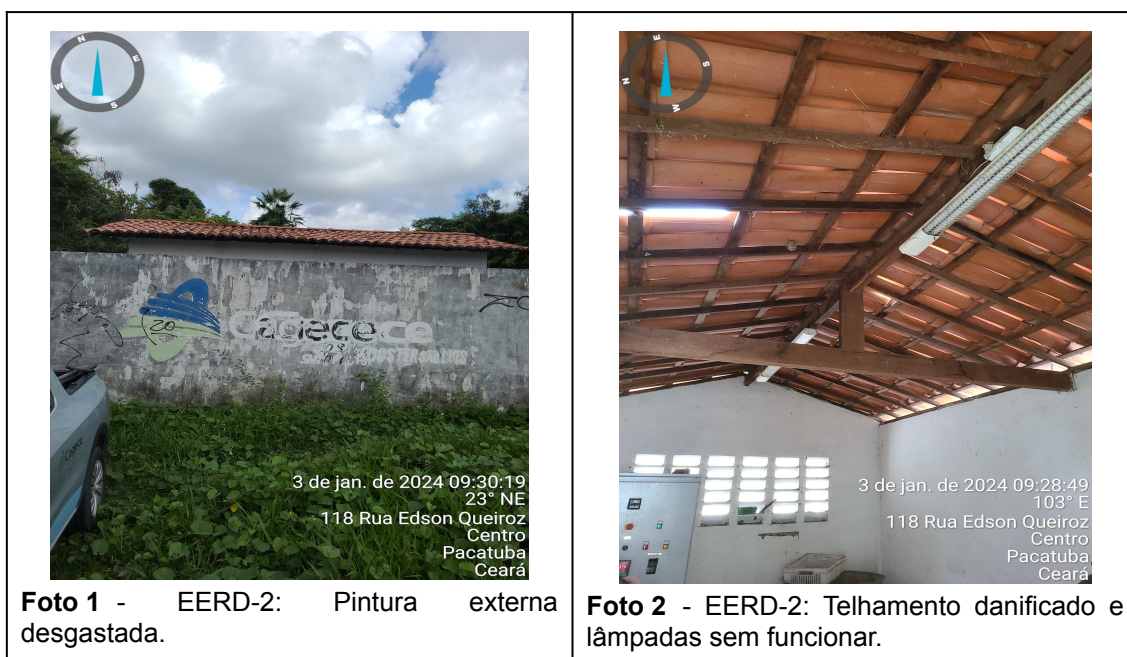
- EERD-2 possui a pintura externa desgastada, telhamento danificado, lâmpadas sem funcionar e ausência de bomba reserva (**Fotos 1 a 3**);
- A CAGECE apresentou o registro da limpeza do RSE-1, que abastece o Bairro de São Luís, datado de 19/05/2022, há mais de 6 meses (**Figura 7**).

Foto 3 - EERD-2: Ausência de bomba reserva.

Determinação D2 - A CAGECE deve realizar operação e manutenção adequada das unidades integrantes dos sistemas de abastecimento de água e de esgotamento sanitário, visando corrigir as não conformidades descritas na constatação C2.

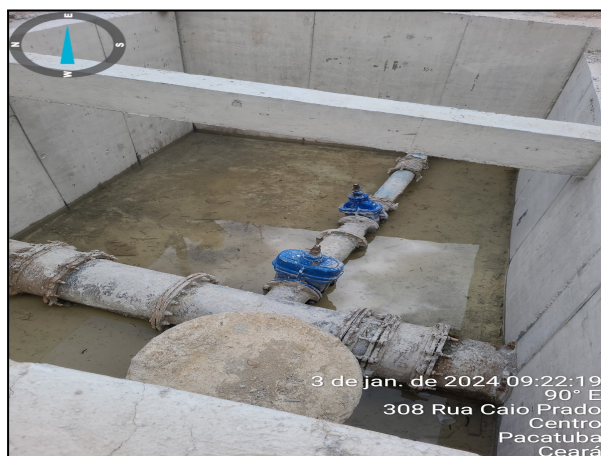
Foto 4 Ramificação da adutora.

Durante a ação fiscalizatória, constatou-se que a CAGECE executou uma ramificação (diâmetro 150 mm) da adutora que transporta água para a rede de distribuição, a fim de melhorar a oferta de água nos bairros São Bento e São Luís (**Foto 4**). Entretanto, resta pendente a obra de interligação entre a derivação citada e a adutora que destina o abastecimento às redes de distribuição dos Bairros de São Bento e São Luís, cuja execução depende da autorização para realização da obra pela Superintendência de Obras. Ademais, uma vez autorizado, ainda serão

necessários 30 dias para a conclusão da travessia, complemento da rede e injeção, de acordo com resposta da empresa ao Ministério Público, datada de 14/11/2023.

Recomendação R1- A CAGECE deve envidar esforços para adequar o projeto da obra de travessia da CE-60 por adutora DN 150 mm em relação aos critérios exigidos pela Superintendência de Obras Públicas, bem como, após a aprovação de execução da referida obra, aplicar os recursos humanos e materiais necessários a fim de concluí-la com presteza.
