RELATÓRIO DE FISCALIZAÇÃO RF/CSB/0002/2015

**Assunto: Fiscalização dos Sistemas de
Abastecimento de Água e de Esgotamento Sanitário
da Sede do Município de Forquilha**

COORDENADORIA DE SANEAMENTO BÁSICO

**Fortaleza – CE
Janeiro/2015**

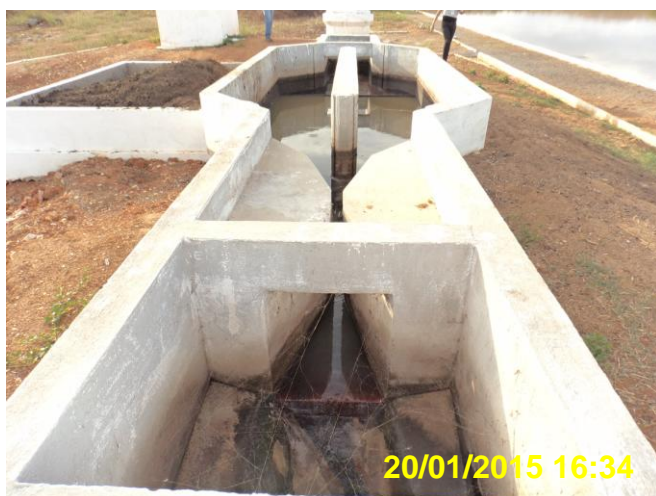
- a. Não existe gradeamento nas elevatórias EEE-01 e EEE-02 (Anexo II – item 7);
- b. Não existe edificação de apoio para os operadores com água potável, material de higiene e limpeza na área da ETE Forquilha (Anexo II – item 10);
- c. Não existe gradeamento na ETE Forquilha (Foto 1, Anexo II – item 12);
- d. Não existe instalação para iluminação na área da ETE Forquilha (Anexo II – item 14);

Foto 1 - Tratamento preliminar na ETE Forquilha sem gradeamento.

Determinação D1 – A CAGECE deve cumprir as normas técnicas e procedimentos estabelecidos para implantação de sistemas de abastecimento de água e de esgotamento sanitário, visando corrigir as não conformidades descritas na constatação C1.

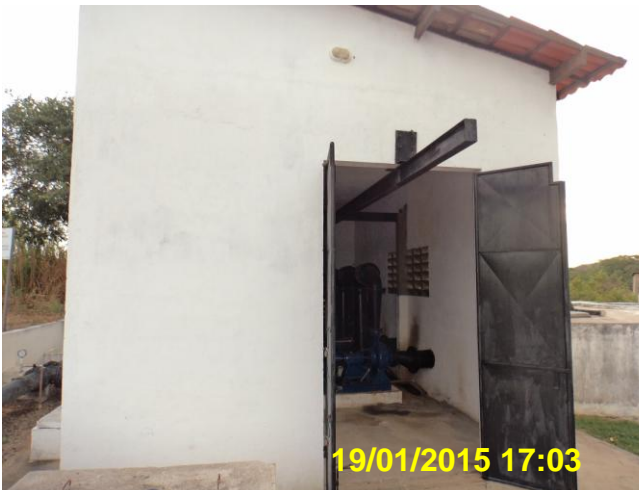
- a. Não existe identificação da EEAB-01 (Foto 2, Anexo II – item 2);
- b. A cerca delimitadora da área da captação superficial está danificada (Foto 3, Anexo II – item 1);

Foto 2 - EEAB-01: ausência de identificação.

Determinação D2 – A CAGECE deve realizar operação e manutenção adequada das unidades integrantes dos sistemas de abastecimento de água e de esgotamento sanitário, visando corrigir as não conformidades descritas na constatação C2.

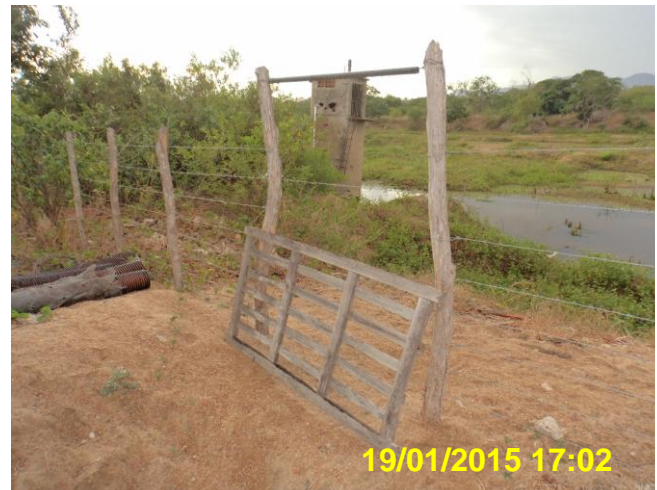
Foto 3 - Captação superficial: cerca delimitadora danificada.

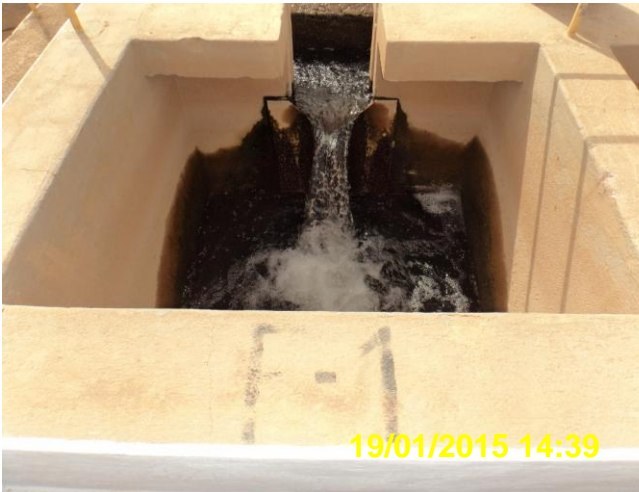
- c. A identificação dos filtros F-01, F-02, F-03 e F-04 está com pouca visibilidade (Fotos 4, 5, 6 e 7 Anexo II – item 3);
- d. Ocorre vazamento na EEAT-01 (Foto 8, Anexo II – item 5);

Foto 4 - Filtro F-01: identificação com pouca visibilidade.

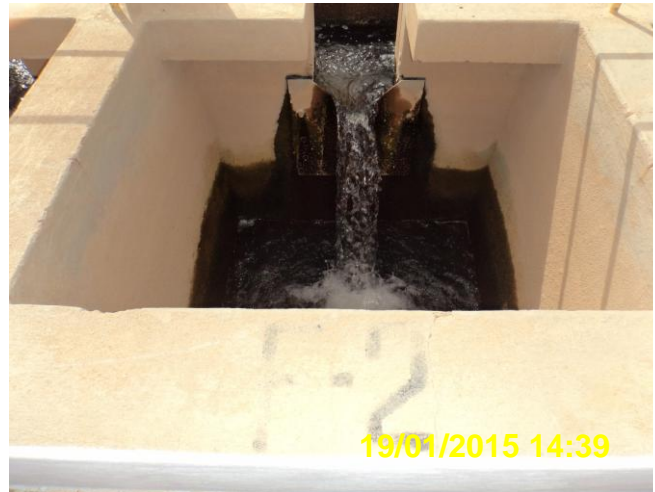
Foto 5 - Filtro F-02: identificação com pouca visibilidade.

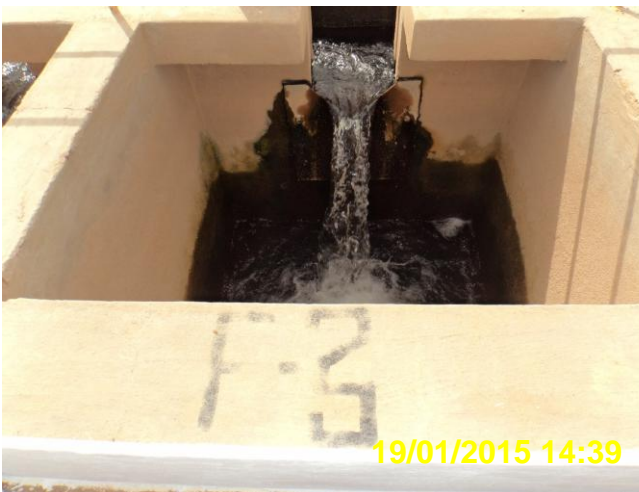
Foto 6 - Filtro F-03: identificação com pouca visibilidade.

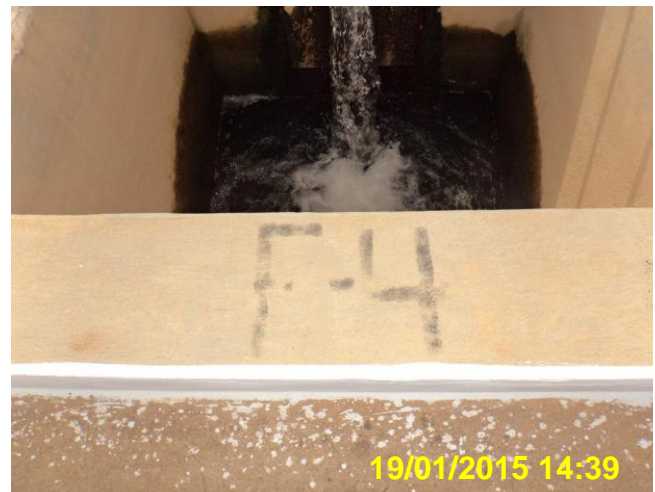
Foto 7 - Filtro F-04: identificação com pouca visibilidade.

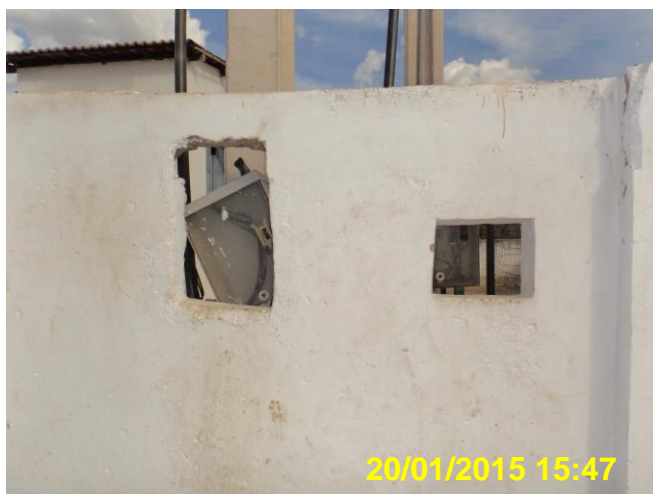
- e. Na EEE-02 o muro está danificado (Foto 9, Anexo II – item 6);
- f. O grupo gerador de energia elétrica da EEE-02 está com defeito (Foto 10, Anexo II – item 8);

Foto 9 - EEE-02: muro danificado.

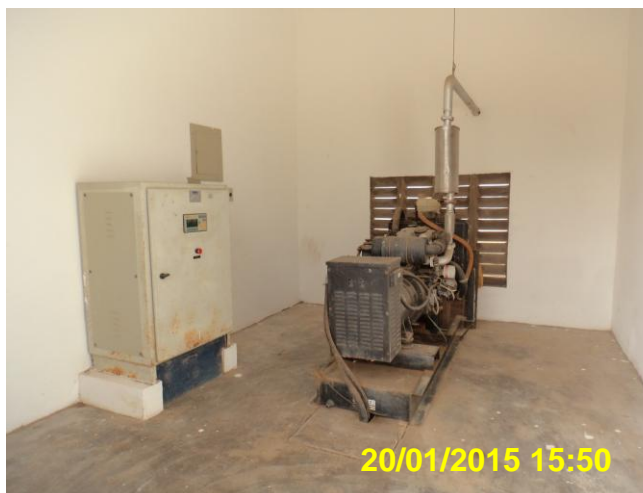
Foto 10 - EEE-02: grupo gerador de energia elétrica com defeito.

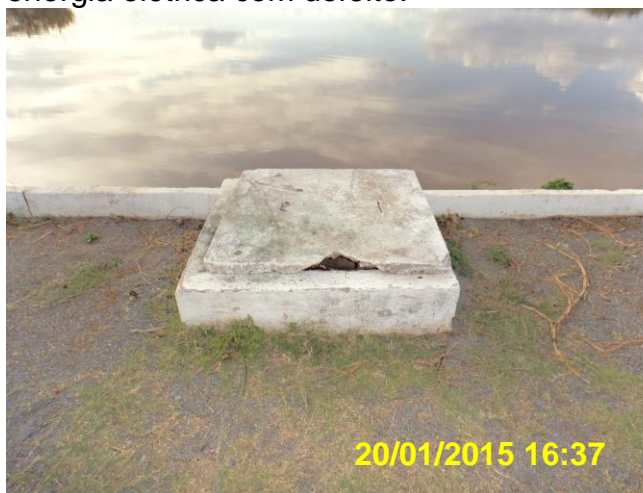
- k. As tampas das caixas de chegada do esgoto bruto na Lagoa Facultativa 01 estão danificadas (Fotos 12 e 13, Anexo II – item 16);
- l. Não existe registro de ocorrências operacionais na rede coletora de esgoto (Anexo II – item 19);

Foto 12 - ETE Forquilha: Tampa da caixa de chegada do esgoto bruto danificada.

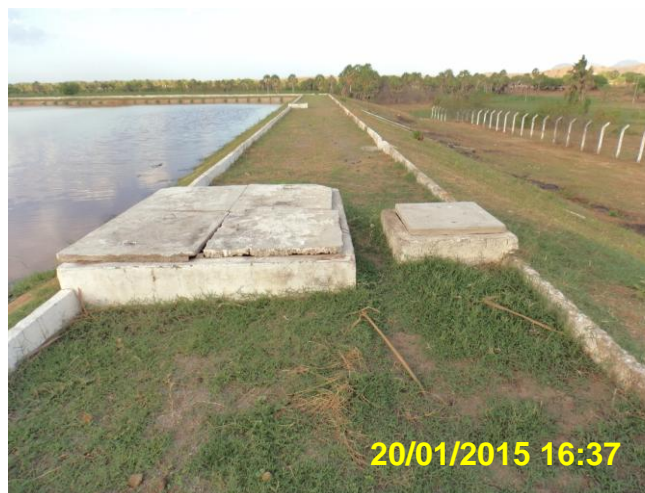
Foto 13 - ETE Forquilha: Tampa da caixa de chegada do esgoto bruto danificada.

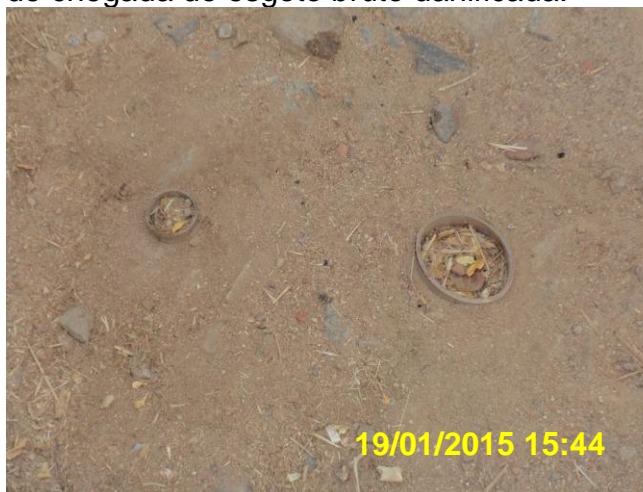
- m. Não existe cronograma nem registro de realização de limpeza da rede coletora de esgoto (Anexo II, item 21);
- n. Existe 1 (um) registro de descarga sem caixa no endereço localizado na Rua Raimundo Cavalcante de Vasconcelos (Foto 14, Anexo II – item 22);

Foto 14 - RDA: Registro de descarga sem caixa na Rua Raimundo Cavalcante de Vasconcelos.

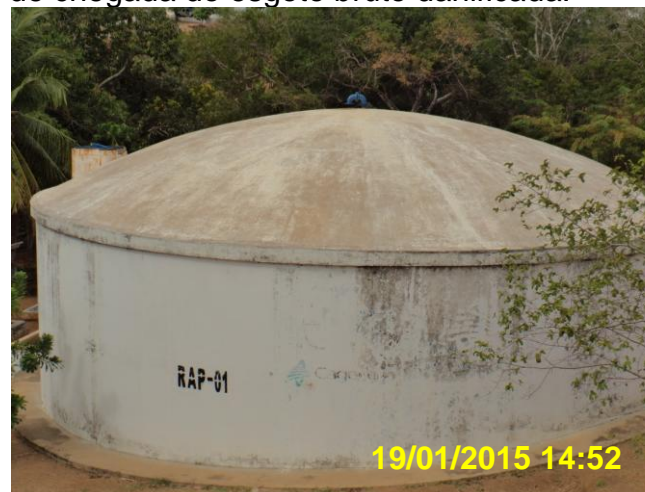
- o. Não existe tela de proteção na tubulação de ventilação do RAP-01 (Foto 15, Anexo

Foto 15 - RAP-01: tubulação de ventilação sem tela de proteção e pintura deteriorada.

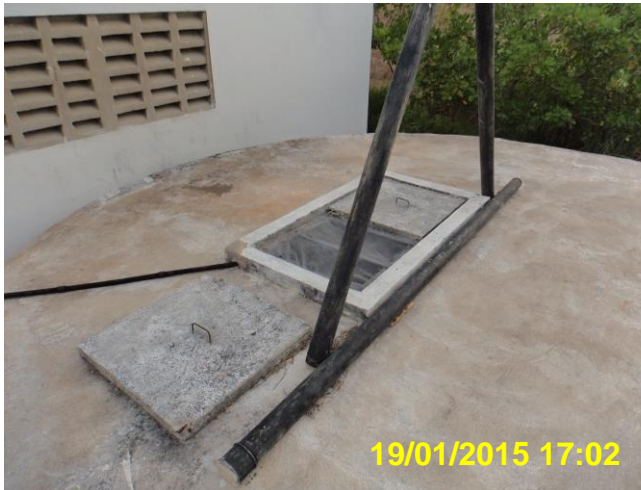
- p. A tampa de inspeção do PRE-01 não está adequadamente vedada; A estrutura de apoio à tampa de vedação do RAP-01 não está em condições adequadas de vedação (Fotos 16 e 17, Anexo II – item 24);
- q. Na estrutura do REL-01 há armaduras expostas, a identificação está incorreta e a pintura deteriorada; O RAP-01 está com a pintura deteriorada; Os poços de reunião PRE-01 e PRE-02 não estão identificados (Fotos 19, 20, 21 e 22, Anexo II – item 25);
- r. A escada de acesso ao REL-01 está com a estrutura empenada (Foto 18, Anexo II – item 26);
- s. O RAP-01 apresenta sinais de vazamento (Foto 21, Anexo II – item 27)

Foto 16 - PRE-01: tampa de inspeção sem vedação adequada.

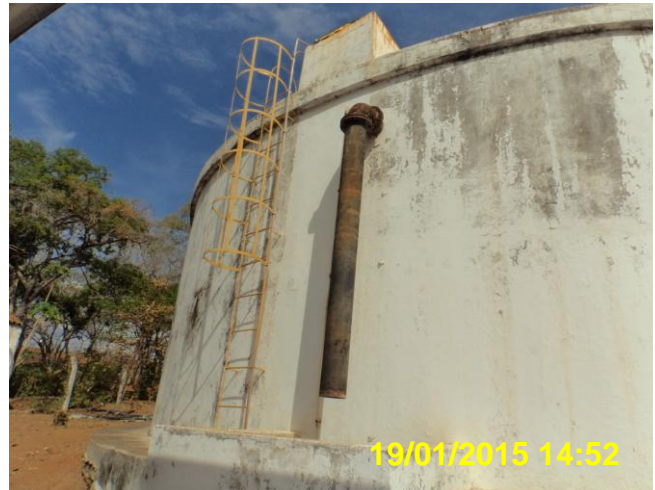
Foto 17 - RAP-01: apoio à tampa de inspeção danificada e tubo extravasador.

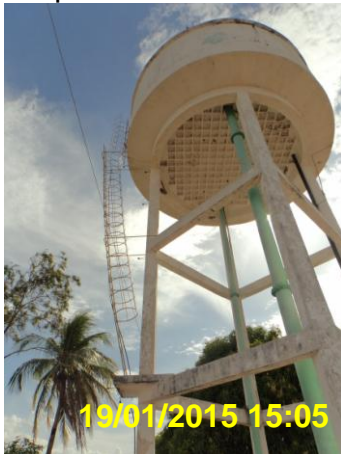
Foto 18 - REL-01: pintura deteriorada e escada empenada.

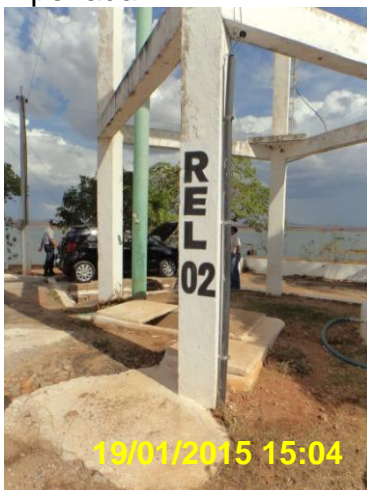
Foto 20 - REL-01: identificação incorreta.

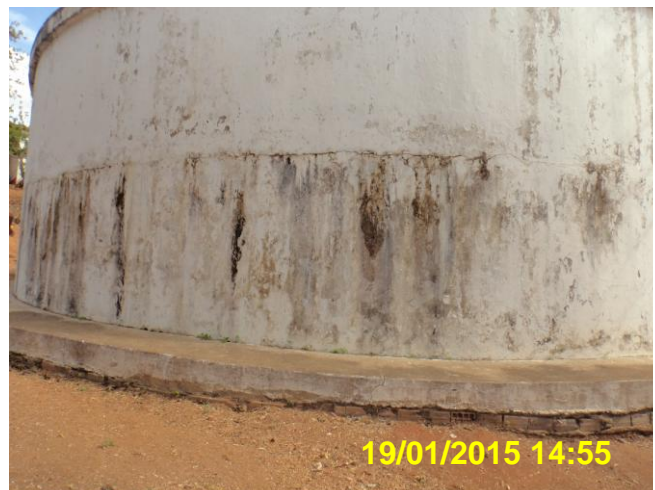
Foto 21 - RAP-01: pintura deteriorada e sinais de vazamento.

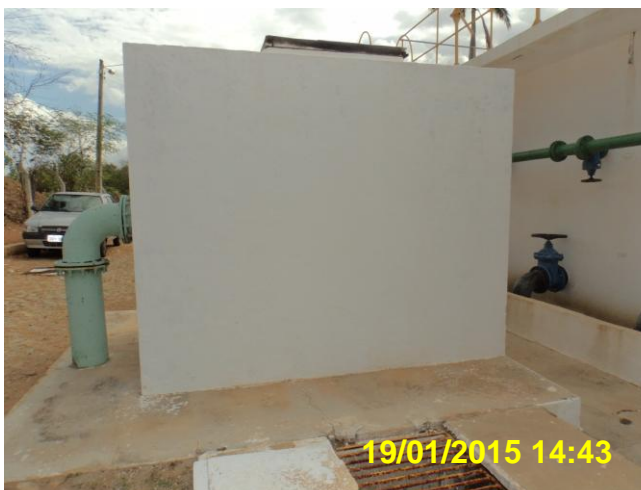
Foto 22 - PRE-02: sem identificação.

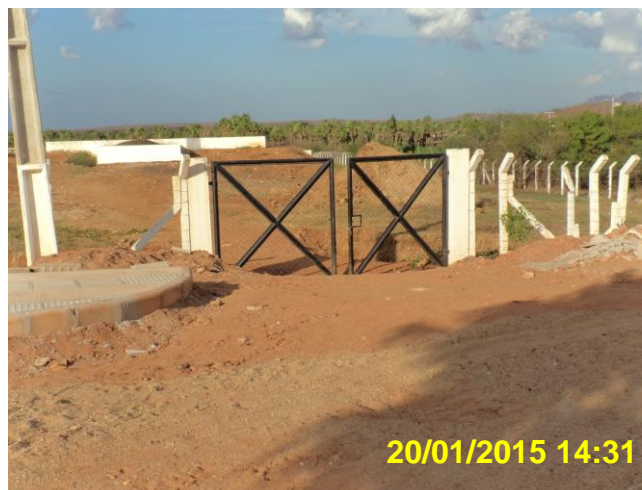
- i. O portão de acesso da ETE Forquilha está com defeito; A ETE Forquilha não está identificada (Foto 23, Anexo II – item 13);
- j. Não existem manuais de operação e manutenção na ETE Forquilha (Anexo II – item 15);

Foto 23 - ETE Forquilha: sem identificação e portão danificado.

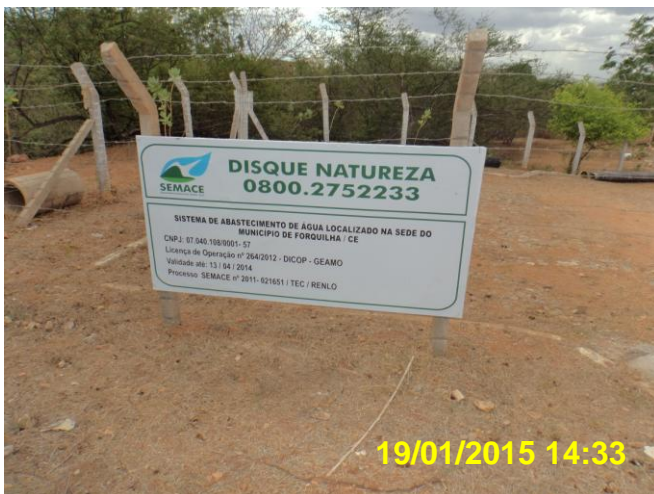
- a) A licença de operação da ETA de Forquilha está com a data de validade vencida desde 13/04/2014 (Foto 24, Anexo B – item 4).

Foto 24 - ETA Forquilha: placa com a data de validade vencida desde 13/04/2014.

R1 – A CAGECE deve providenciar a renovação da Licença de Operação da Superintendência Estadual do Meio Ambiente – SEMACE para a ETA de Forquilha.

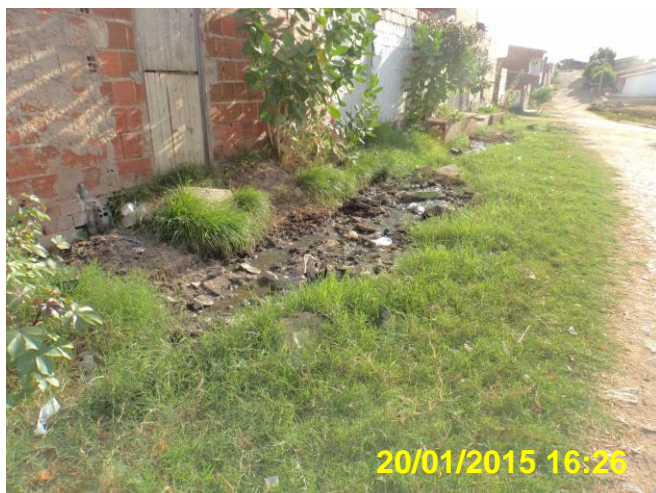
- a. Ocorre lançamento de esgoto a céu aberto na Rua 4, Bairro Casas Novas (Foto 25, Anexo II – item 20).

Foto 25 - Lançamento de esgoto a céu aberto no endereço da Rua 4, Bairro Casas Novas.

R2 – A CAGECE adote medidas que visem combater o lançamento de esgoto a céu aberto em locais onde há cobertura do sistema.

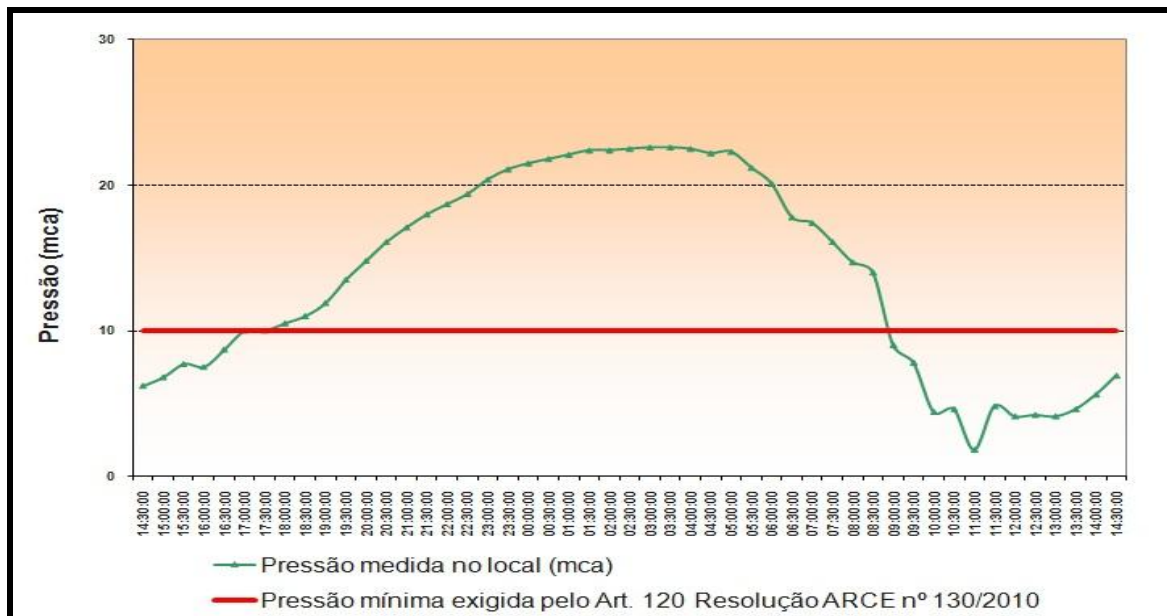
Gráfico 1 - Monitoramento da pressão com a instalação às 14:30 horas do dia 19/01/2015 e retirada às 14:30 horas do dia 20/01/2015, do aparelho *datalogger*, no endereço localizado na Rua Rosa Melo II, N° 175.

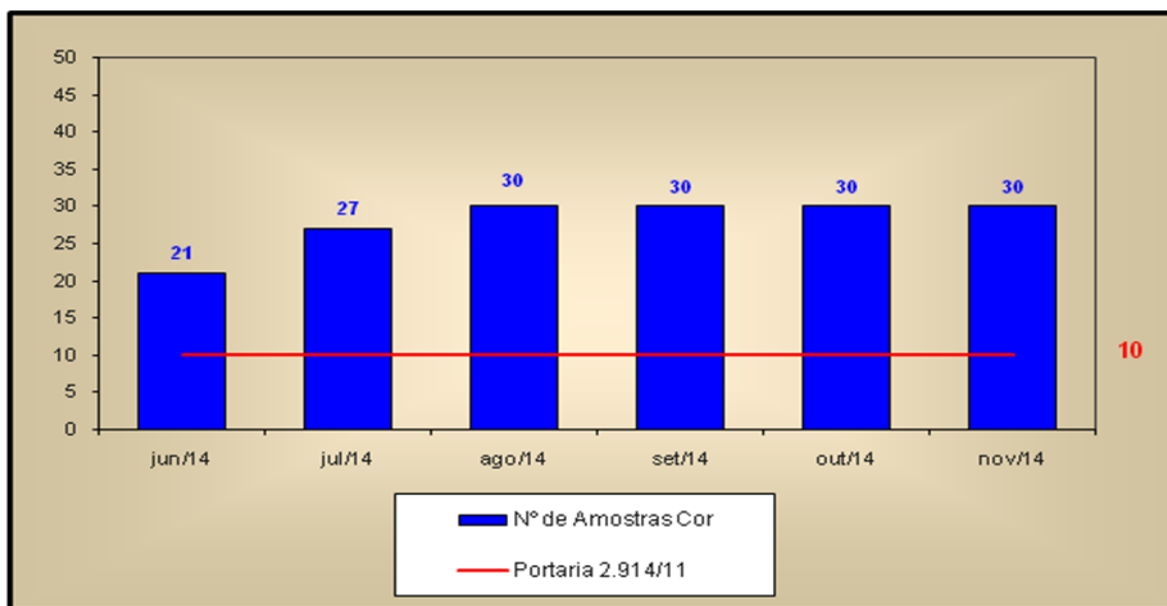
Gráfico 2 - Avaliação do Monitoramento da Qualidade da água tratada realizada pela CAGECE na rede de distribuição do SAA de Forquilha, no período de junho/2014 a novembro/2014 conforme Portaria MS 2.914/11, referente ao número de amostras do parâmetro cor.

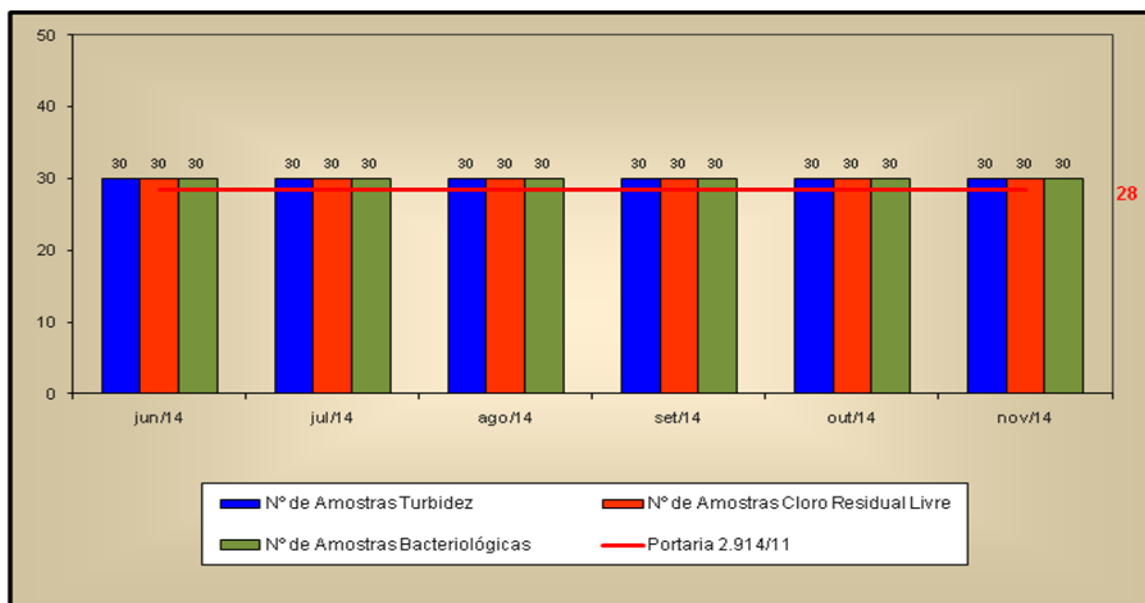
Gráfico 3 - Avaliação do Monitoramento da Qualidade da água tratada realizada pela **CAGECE** na rede de distribuição do SAA de Forquilha, no período de junho/2014 a novembro/2014 conforme Portaria MS 2.914/11, com relação ao número de amostras dos exames bacteriológicos, cloro residual livre e turbidez.
