RELATÓRIO DE FISCALIZAÇÃO

RF/CSB/003/2010

**Assunto: Fiscalização do Sistema de Abastecimento
de Água do Município de Barroquinha**

COORDENADORIA DE SANEAMENTO BÁSICO

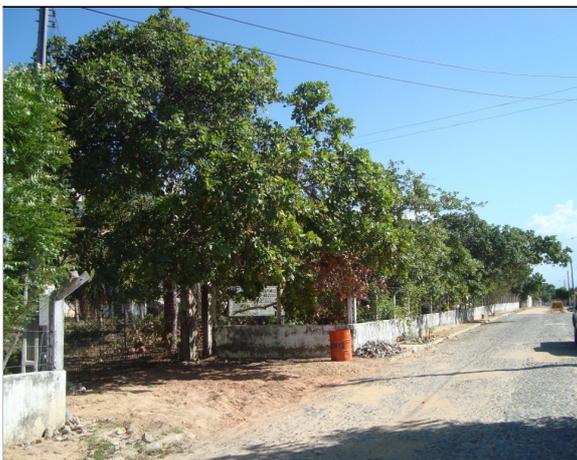
- A área dos reservatórios apresenta:
 - Ausência de sinalização identificando área pertencente à CAGECE (**Foto 01**);
 - Cerca de proteção danificada (**Foto 02**);

Foto 01 – Vista externa da área dos reservatórios.

- Na área dos reservatórios:
 - o Sinalização identificando área pertencente à CAGECE;
 - o Reparos na cerca de proteção;
 - o Caixas de inspeção com tampa para todos os dispositivos existentes;
 - o Conservação, limpeza e iluminação.
- No reservatório REL-04:
 - o Conserto de vazamento no registro de descarga;
 - o Pintura e reparos estruturais, eliminando a existência de armadura exposta, infiltrações e concreto danificado;
 - o Recuperação ou substituição da escada de acesso, fixando-a adequadamente e eliminando danos e corrosão;
 - o Instalações elétricas adequadas, com eliminação da fiação exposta na escada de acesso e na laje de cobertura;
 - o Tubulações de ventilação, guarda-corpo na laje de cobertura e pára-raios com sinalização noturna;
 - o Tubo extravasor adequado, de acordo com a norma NBR 12217/94 item 5.10.2;

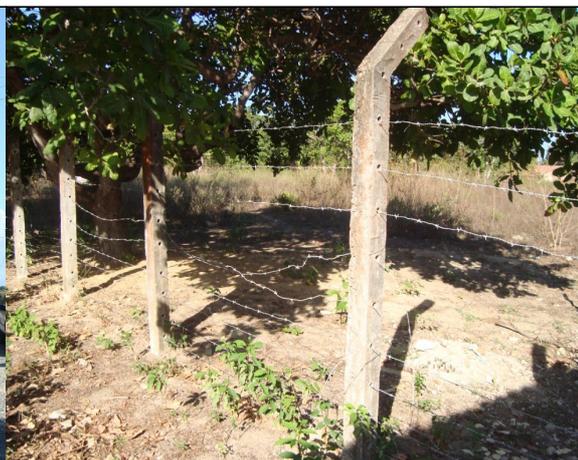
Foto 02 – Cerca danificada na área dos reservatórios.

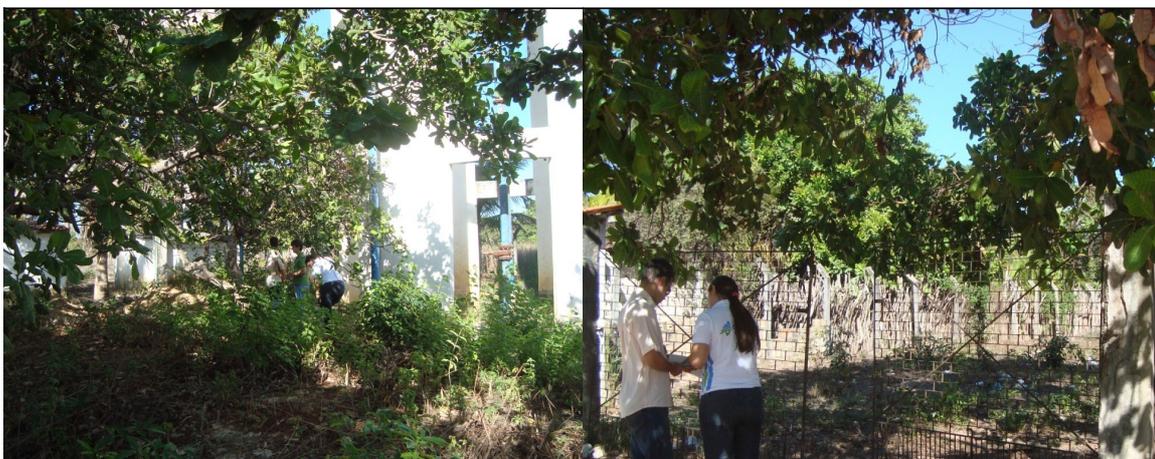
- Ausência de conservação, limpeza e iluminação (**Fotos 03 e 04**);
 - Dispositivos, como registros, macromedidor e estação pitométrica, sem caixa de inspeção ou com caixa de inspeção sem tampa (**Fotos 05 a 09**).

Fotos 03 e 04 – Área dos reservatórios apresentando falta de conservação e limpeza.

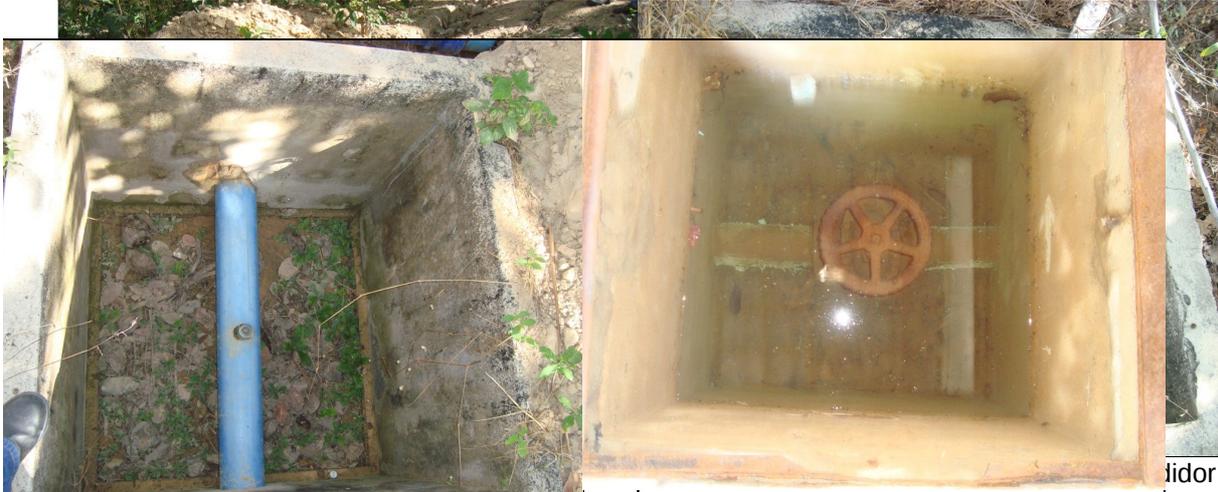
- O reservatório REL-04 encontra-se em péssimo estado de conservação e operação, apresentando:
 - Registro de descarga com vazamento (**Foto 10**).
 - Pintura e estrutura deterioradas, com armadura exposta, indícios de infiltração e concreto danificado (**Fotos 11 a 13**);

Foto 09 – Caixa de inspeção de EP sem tampa.

Foto 10 – Registro de descarga do REL-04 apresentando vazamento.

- Registro de descarga com vazamento.
- Pintura e estrutura deterioradas, com armadura exposta, indícios de infiltração e concreto danificado;
- Escada de acesso mal fixada, danificada e apresentando corrosão;
- Fiação elétrica exposta na escada de acesso e na laje de cobertura;
- Ausência de tubulação de ventilação, guarda-corpo na laje de cobertura e pára-raios com sinalização noturna;
- Um pedaço de tubo quebrado que funciona como extravasor, estando em desacordo com a norma NBR 12217/94 item 5.10.2, o qual menciona que, a água de extravasão deve ser coletada por um tubo vertical que descarregue livremente em uma caixa, e daí encaminhada por conduto livre a um corpo receptor adequado.

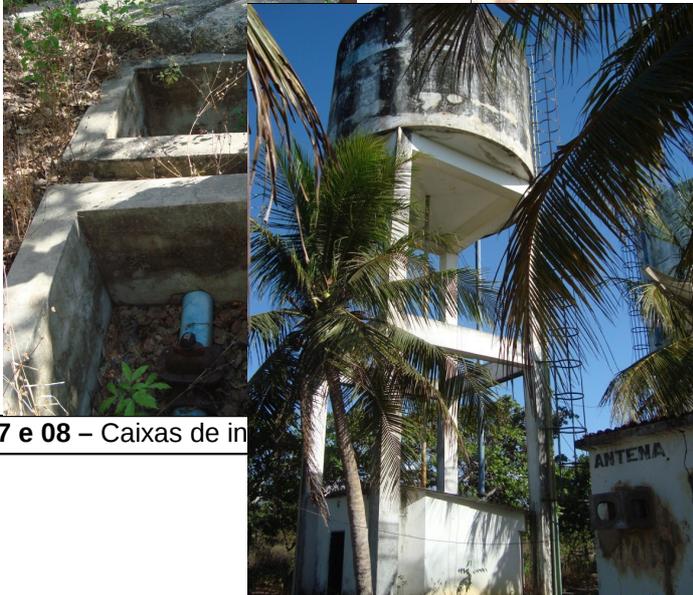
Fotos 07 e 08 – Caixas de in

Foto 11 – REL-04: Vista geral.

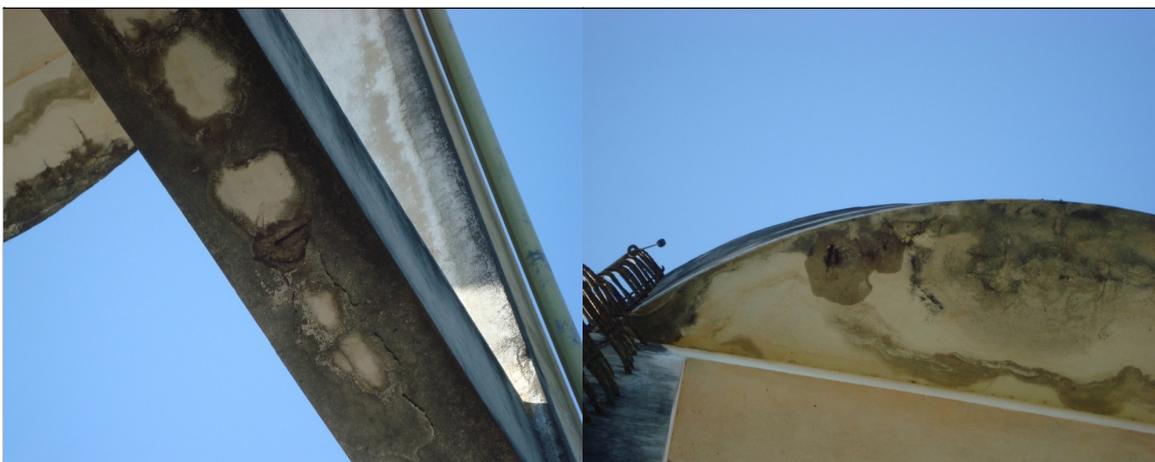
Fotos 12 e 13 – REL-04: armadura exposta, indícios de infiltração e concreto danificado.

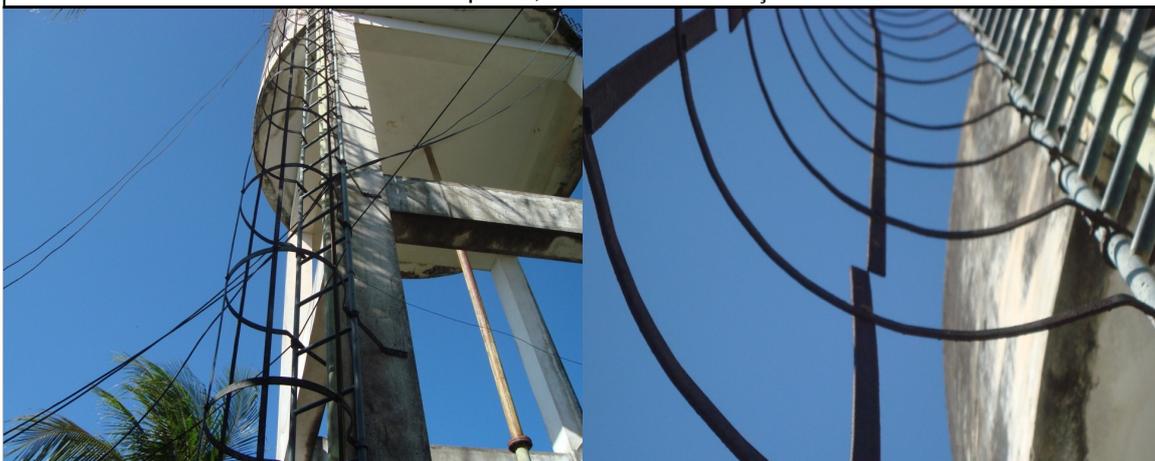
- Escada de acesso mal fixada, danificada e apresentando corrosão (**Fotos 14 e 15**);
 - Fiação elétrica exposta na escada de acesso e na laje de cobertura (**Fotos 14 e 16**);

Fotos 14 e 15 – REL-04: escada de acesso danificada e apresentando corrosão.

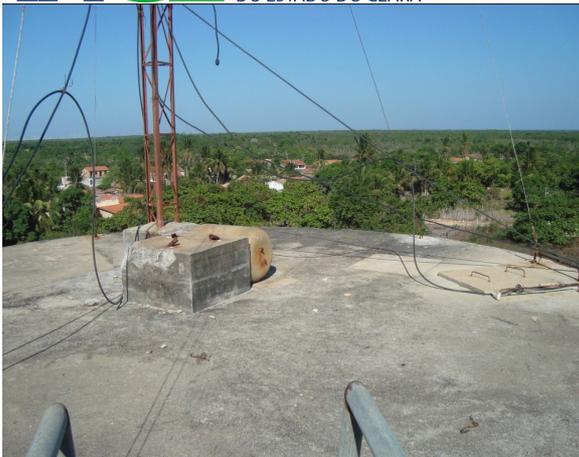
- Ausência de tubulação de ventilação, guarda-corpo na laje de cobertura (**Foto 16**) e pára-raios com sinalização noturna;
 - Um pedaço de tubo quebrado que funciona como extravasor (**Foto 17**), estando em desacordo com a norma NBR 12217/94 item 5.10.2, o qual menciona que, a água de extravasão deve ser coletada por um tubo vertical que descarregue livremente em uma caixa, e daí encaminhada por conduto livre a um corpo receptor adequado;

Foto 16 – Fiação exposta na laje de cobertura.

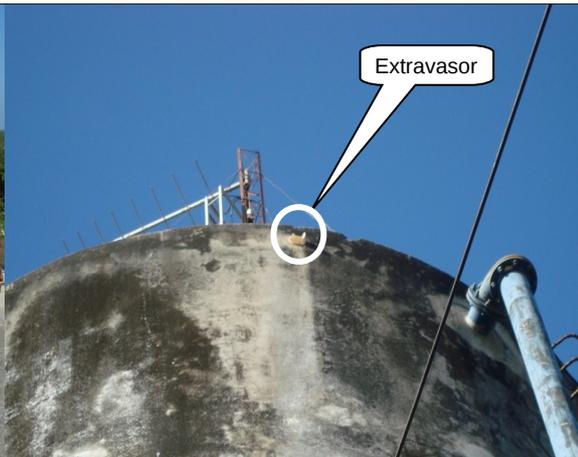
Foto 17 – Pedaco de tubo quebrado que funciona como extravasor.

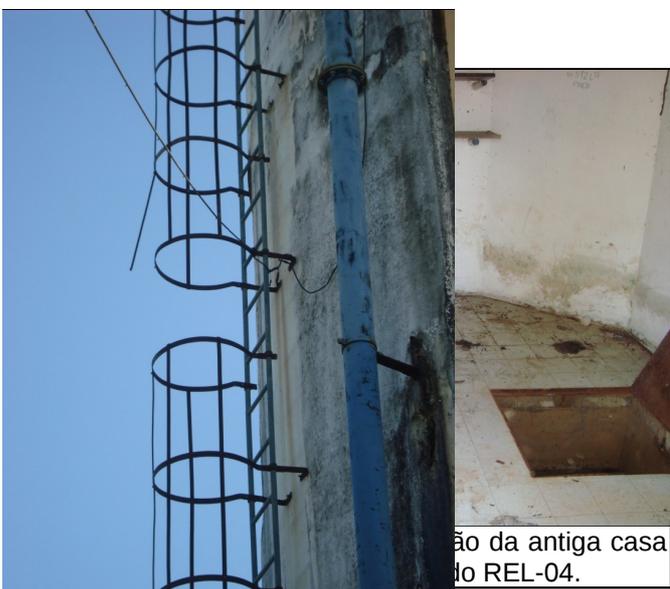
- O reservatório REL-06 encontra-se em péssimo estado de conservação e operação, apresentando:
 - Pintura e estrutura deterioradas, com armadura exposta, indícios de infiltração e concreto danificado (**Fotos 19 a 21**);
 - Escada de acesso danificada e apresentando corrosão (**Foto 22**);
 - Abertura de inspeção sem tampa, tubulação de ventilação inadequada e fiação elétrica exposta, na laje de cobertura (**Foto 23**);
 - Ausência de guarda-corpo na laje de cobertura (**Foto 23**) e pára-raios com sinalização noturna.
- Em virtude da ocorrência de extravasamentos, e do lançamento da água utilizada na lavagem do REL-06, no próprio terreno do reservatório (**Fotos 24 e 25**), a área se apresenta constantemente alagada (**Foto 26**).

Foto 22 – REL-06: escada de acesso danificada e apresentando corrosão.

- Pintura e estrutura deterioradas, com armadura exposta, indícios de infiltração e concreto danificado;
- Escada de acesso danificada e apresentando corrosão;
- Abertura de inspeção sem tampa, tubulação de ventilação inadequada e fiação elétrica exposta, na laje de cobertura;
- Ausência de guarda-corpo na laje de cobertura e pára-raios com sinalização noturna.

- o Dispositivos para medição e controle de nível.
- No reservatório REL-06:
 - o Pintura e reparos estruturais, eliminando a existência de armadura exposta, infiltrações e concreto danificado;
 - o Recuperação ou substituição da escada de acesso, eliminando danos e corrosão;
 - o Tampa na abertura de inspeção e tubulação de ventilação adequada;
 - o Instalações elétricas adequadas, com eliminação da fiação exposta na laje de cobertura;
 - o Guarda-corpo na laje de cobertura e pára-raios com sinalização noturna;
 - o Dispositivos para medição e controle de nível.
- Limpeza, reparos e manutenção da edificação da antiga casa de química, situada embaixo do REL-04.
- Lançamento em local adequado da água de descarga de fundo do REL-06.

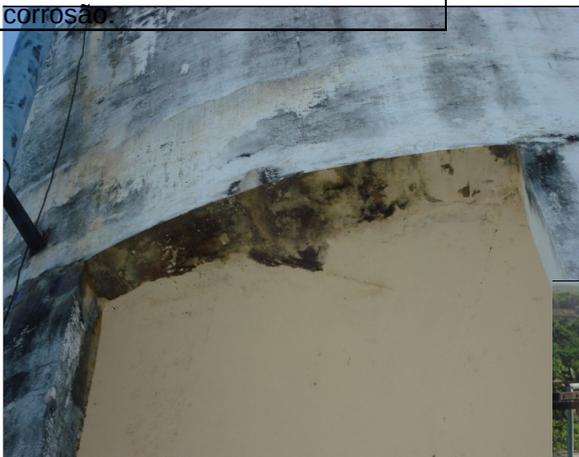
Fotos 20 e 21 – REL-06: armadura exposta,

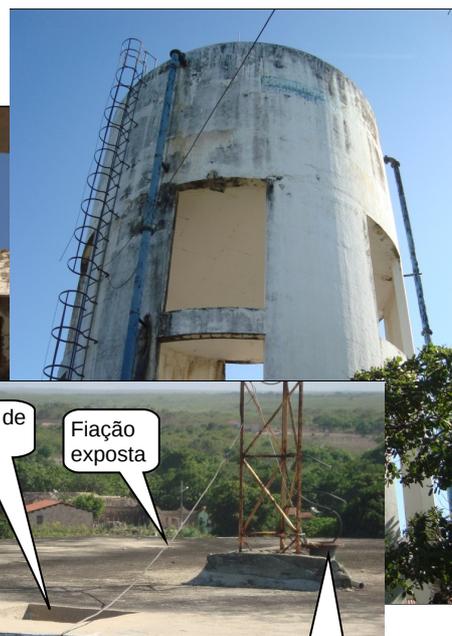
Foto 23 – Abertura de inspeção sem tampa, tubulação de ventilação inadequada, e fiação exposta na laje de cobertura do REL-06.

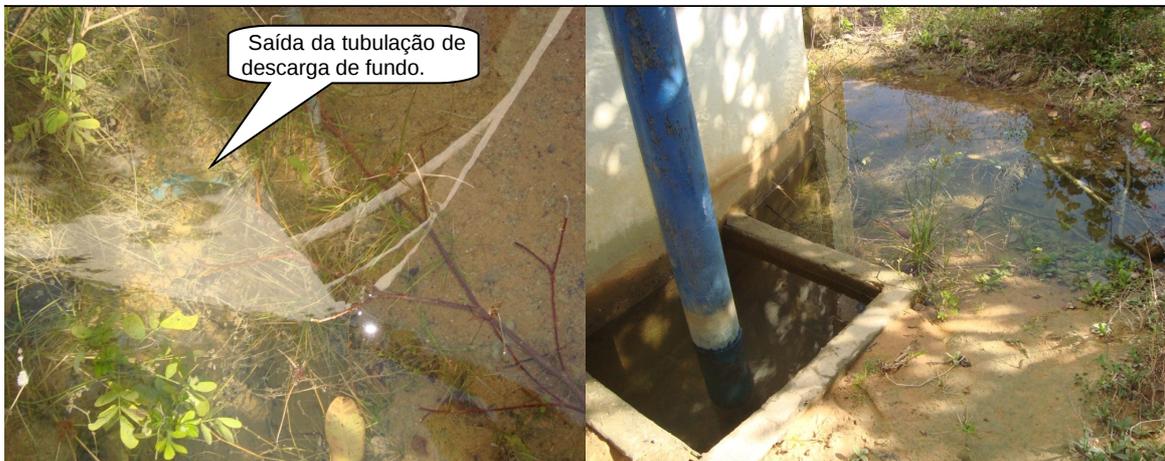
Saída da tubulação de descarga de fundo.

Foto 24 – Saída da tubulação de descarga de fundo do REL-06, utilizada na lavagem e desinfecção do reservatório.

Foto 25 – Tubo extravasor do REL-06.

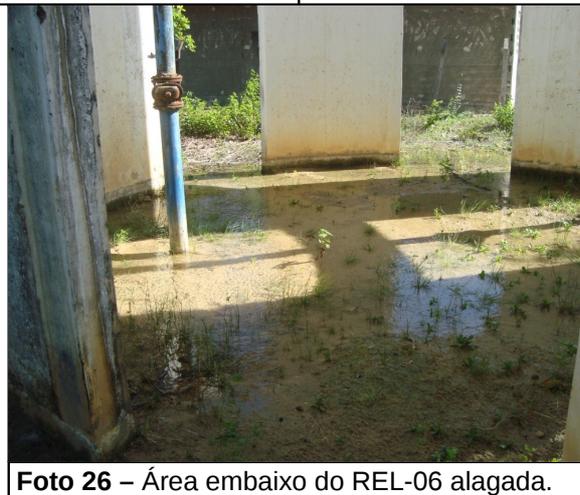
Foto 26 – Área embaixo do REL-06 alagada.

- Os reservatórios REL-04 e REL-06 não possuem dispositivos para medição e controle de nível, resultando no alagamento da área e no desperdício de água, devido à ocorrência de extravasamentos.

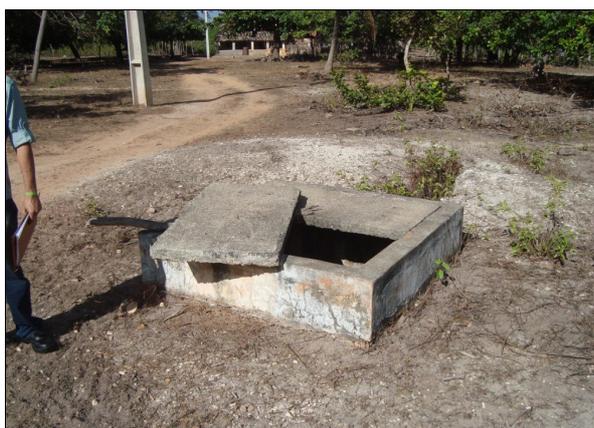
- A adutora AAT-02, que parte da adutora AAT-01 e termina nos reservatórios REL-04 e REL-06, possui uma estação pitométrica (EP) e um macromedidor na chegada aos reservatórios, além de vários registros de descarga e ventosas;
- O macromedidor da AAT-02 é utilizado para registrar os volumes distribuídos no município de Barroquinha, contudo, em virtude de não existir medição dos volumes na saída da ETA em Chaval (AAT-01), não é possível analisar as perdas físicas ocorridas na AAT-02;
- Algumas caixas de inspeção dos componentes da AAT-02 apresentam-se quebradas e/ou sem tampas (**Fotos 27 a 29**).

Foto 27 – Caixa de inspeção de registro de descarga da AAT-02, próximo a Lagoa do Mato, apresentando-se sem tampa.

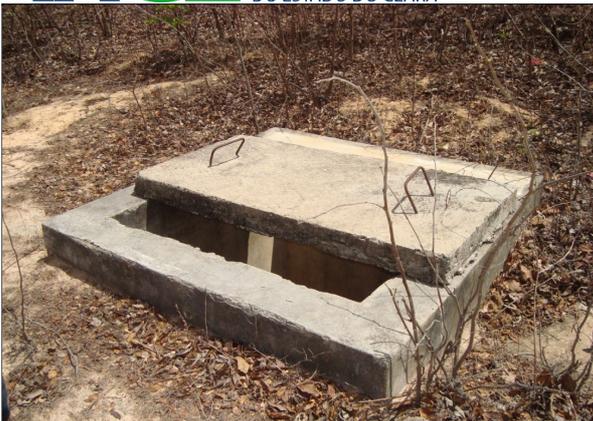
Foto 28 – Caixa de inspeção de ventosa da AAT-02 sem tampa.

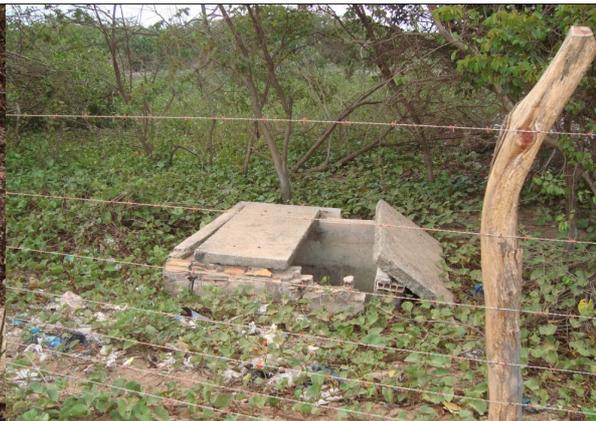
Foto 29 – Caixa de inspeção quebrada de registro de descarga da AAT-02.

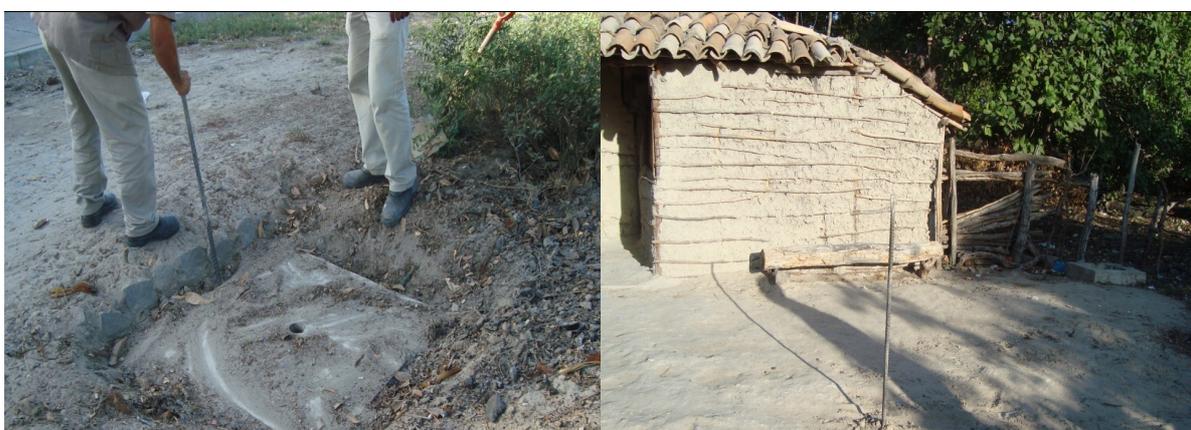
- Através de vistorias locais e entrevistas com o gestor do núcleo e operadores, constatou-se que além da utilização dos 2 (dois) registros existentes, as descargas são realizadas através de escavações e retiradas de 6 (seis) CAP's nas pontas de rede, conforme mostrado no **Quadro 1** e nas **Fotos 30 e 31**;

Foto 30 – Registro de descarga na Rua Francisco Benício de Vasconcelos, fns 1138.

Foto 31 – Local de escavação para a retirada do CAP da rede, para realização de descarga, na Rua Vila Nova, fns 381.

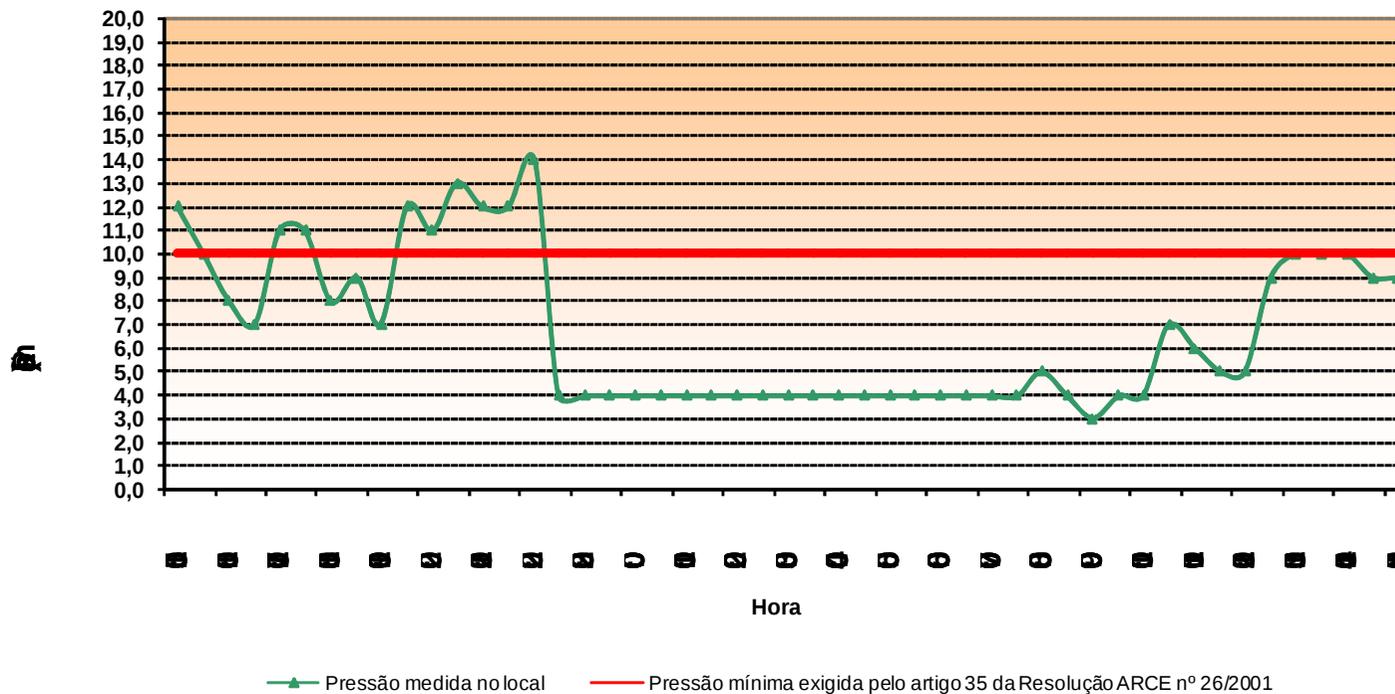
- A ARCE realizou medição contínua de pressão disponível na rede de distribuição, com a instalação às 15:00 do dia 11/01/10, e retirada às 15:00 do dia 12/01/10, do aparelho *datalogger*, no endereço Rua Delmiro Veras, fns 100 – Centro – Un. Básica de Saúde da Família;
- Os resultados apresentam pressões positivas variando de 3,0 a 14,0 m.c.a., conforme demonstrado no **Gráfico 2**, caracterizando pressões abaixo da mínima permitida pelo artigo 35 da Resolução da ARCE nº 26/2001.
- Os baixos valores de pressões registrados entre as 22:30 do dia 11/01/10 e as 07:30 do dia 12/01/10, no local de instalação do *datalogger*, são explicados pelo procedimento adotado pela CAGECE, a qual desliga os conjuntos moto-bomba da EEAT-02 (ETA) no período noturno, com a finalidade de evitar extravasamentos nos reservatórios de Chaval e Barroquinha.

Gráfico 2 – Monitoramento da pressão com instalação às 15:00 do dia 11/01/10, e retirada às 15:00 do dia 12/01/10, do aparelho *datalogger*, no endereço Rua Delmiro Veras, fns 100 – Centro – Un. Básica de Saúde da Família.

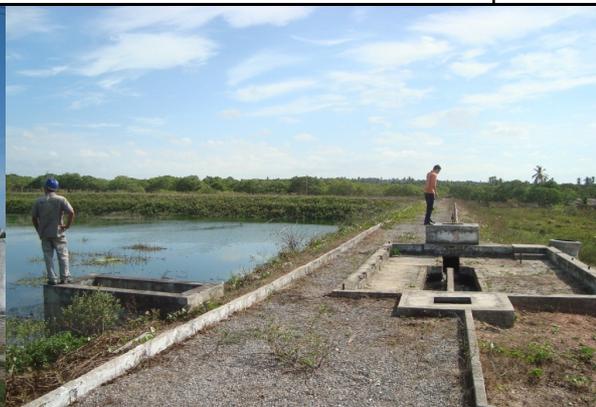
Foto 33 – ETE do SES de Barroquinha.

Plano de Exploração dos Serviços	Período	Metas	Situação em 13/01/2010	Conclusão
1/6	25/11/2002 e 24/11/2007	Índice de cobertura de água por número de domicílios de 90,71%	Índice de cobertura de água de 95,79% (SIG - Nov/07 – Anexo VI).	Realizado
		Ampliação e melhoria do SAA da sede municipal no âmbito do Projeto Alvorada	Através de relatos do Gestor do Núcleo, verificações realizadas em campo, e informações fornecidas por Luiz Henrique Costa, Assistente Administrativo da UN-BAC, conclui-se que todas as melhorias do SAA referente ao Projeto Alvorada foram finalizadas, e foi ainda, implantado o SES no município: <ul style="list-style-type: none"> • Foram executadas ampliações da rede de abastecimento de água, com a execução de 366 ligações prediais e 13.828 m de rede, na sede e distritos (Anexo VII); • Foi implantado o Sistema de Esgotamento Sanitário no município, composto de 1 (uma) estação elevatória (Foto 32), estação de tratamento de esgoto (lagoas de estabilização), 5.733 m de rede coletora e 294 ligações prediais (Fotos 33 a 36) (Anexo VII). Atualmente, encontram-se pendentes, uma ampliação da rede coletora e a reforma na ETE, que se apresenta sem manutenção, com taludes e dispositivos danificados e tomados pela vegetação. 	Realizado

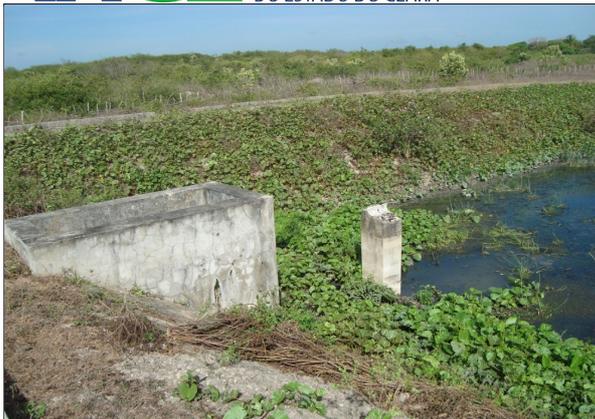
Foto 34 – ETE do SES de Barroquinha: taludes e lagoas tomadas pela vegetação.

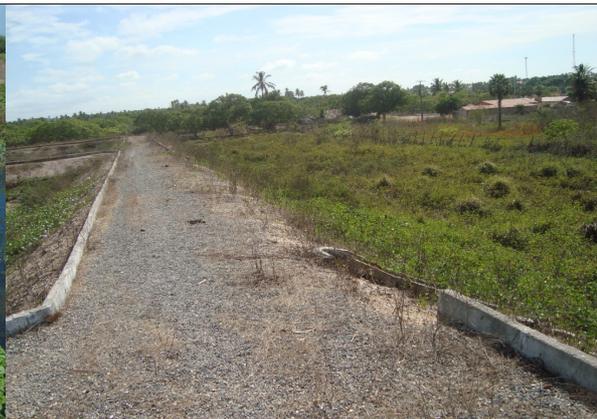
Foto 35 – ETE do SES de Barroquinha: taludes das lagoas danificados.

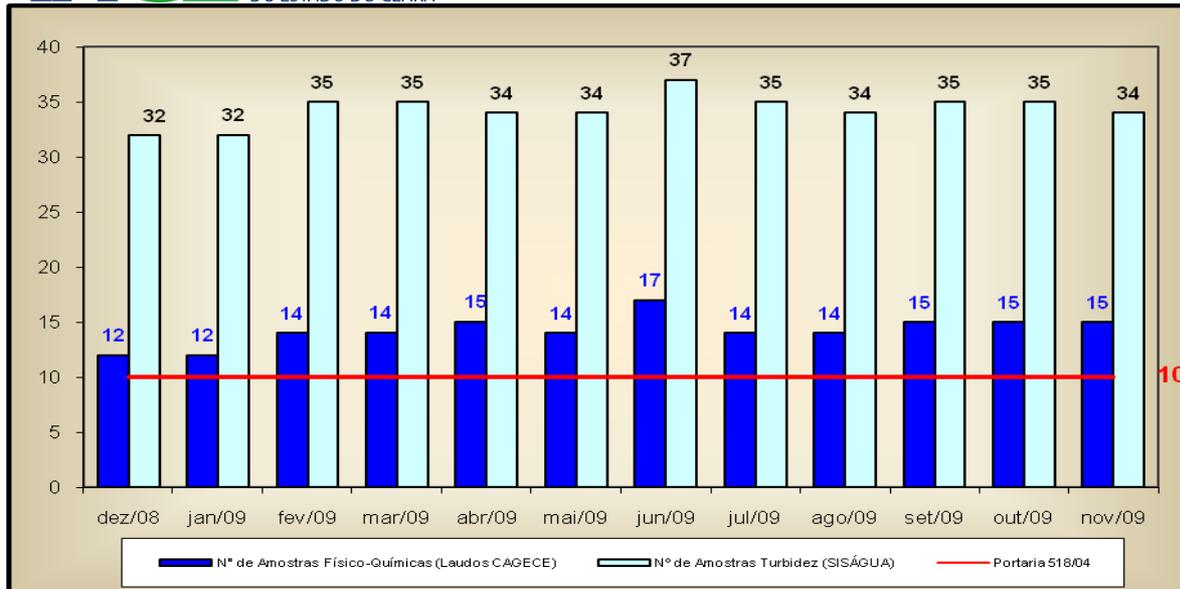
- Uma análise quantitativa dos laudos físico-químicos da CAGECE, referente ao município de Barroquinha (fls. 20 a 31 do Processo PCSB/CSB/0034/2009), e do número de amostras realizadas para análise de turbidez, referente ao Sistema Integrado Chaval/Barroquinha, apresentadas no SISÁGUA (**Anexo XI**), provenientes de amostras coletadas na rede de distribuição, no período de dezembro/08 a novembro/09, demonstra que a CAGECE vem atendendo o plano de amostragem mínimo exigido pela Portaria 518/2004 (ver **Gráfico 4**).

Gráfico 4 – Avaliação do Monitoramento da Qualidade da ÁGUA TRATADA realizado pela CAGECE na rede de distribuição do SAA de Barroquinha (Laudos da CAGECE) e SAA Integrado Chaval/Barroquinha (Dados do SISÁGUA), no período de dezembro/08 a novembro/09 conforme Portaria MS 518/04, referente ao número de amostras dos parâmetros físico-químicos.

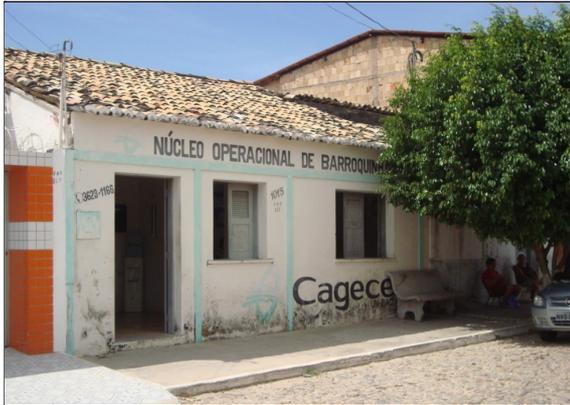
- O sistema dispõe de 1 (um) escritório/loja de atendimento localizado na Rua Vicente Veras, 1015 - Centro, com as funções operacionais e de atendimento aos usuários e onde se localiza o almoxarifado do SAA de Barroquinha (**Fotos 37 e 38**).

Foto 37 – Escritório de atendimento: fachada.

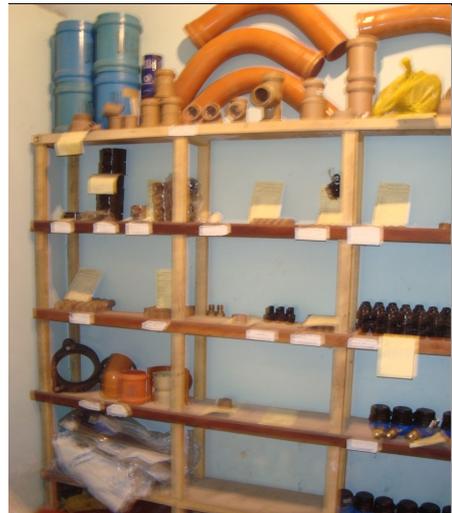
Foto 38 – Almoxarifado do SAA de Barroquinha.

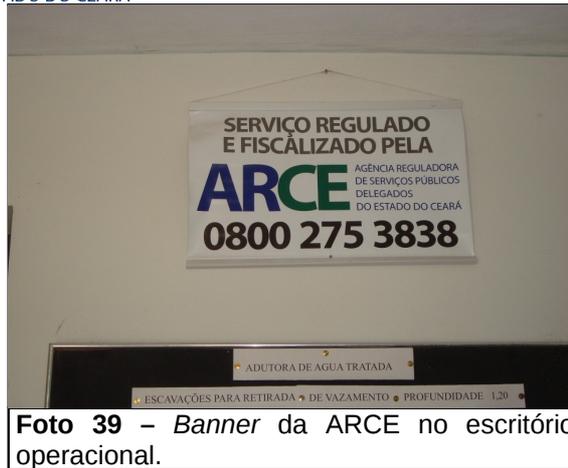
- O núcleo de Barroquinha opera utilizando o sistema comercial on-line;
- No escritório, o serviço de regulação e fiscalização da ARCE é divulgado através de *banner* (**Foto 39**);

Foto 39 – Banner da ARCE no escritório operacional.

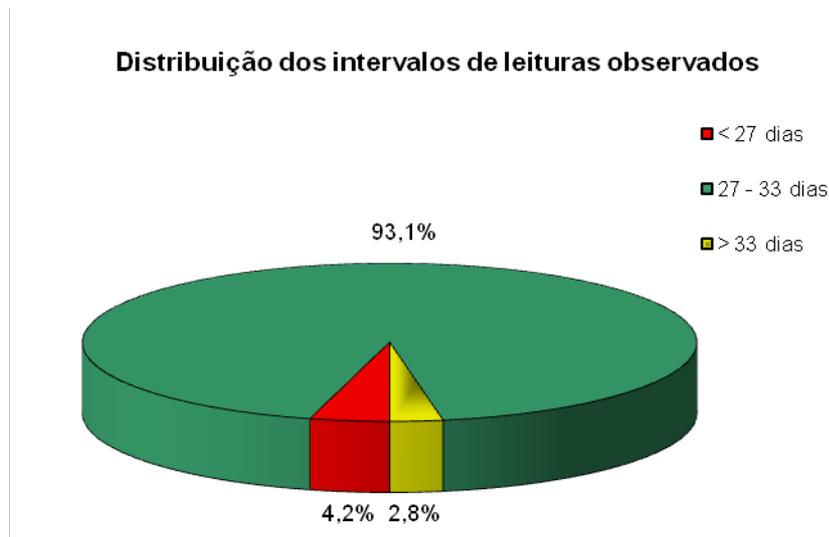
- As leituras são realizadas com a utilização do *Palm* e fichas. Na inspeção de campo foram selecionadas, espaçadamente no município, 12 inscrições (**Anexo XIII**), para verificação do histórico de leituras, totalizando 72 intervalos de leitura analisados. Os intervalos analisados são pertinentes ao período de junho a dezembro/09. O **Gráfico 6** apresenta uma distribuição dos intervalos quanto ao atendimento do Art. 89 da Resolução nº 25/2001 da ARCE.

Gráfico 6 – Distribuição dos intervalos de leituras observados em Barroquinha pertinentes ao período de junho a dezembro/09.

Conclui-se que, 7,0% dos intervalos observados estavam fora da faixa de prazo estabelecido no Art. 89 da Resolução nº25/2001 da ARCE. O intervalo mínimo foi de 13 (treze) dias e o máximo de 39 (trinta e nove), caracterizando intervalos fora do prazo por até 14 dias (no caso dos intervalos de 13 dias), portanto, é necessário que a CAGECE se adeque e cumpra os prazos para intervalos de leituras.
