**RELATÓRIO DE FISCALIZAÇÃO
RF/CSB/0004/2023
(PROC/CSB/15.523/2022) - (PCSB/CSB/040/2022)**

**Fiscalização do Sistema de Abastecimento de Água
do Município de Jati**

COORDENADORIA DE SANEAMENTO BÁSICO

**Fortaleza – CE
Fevereiro/2023**

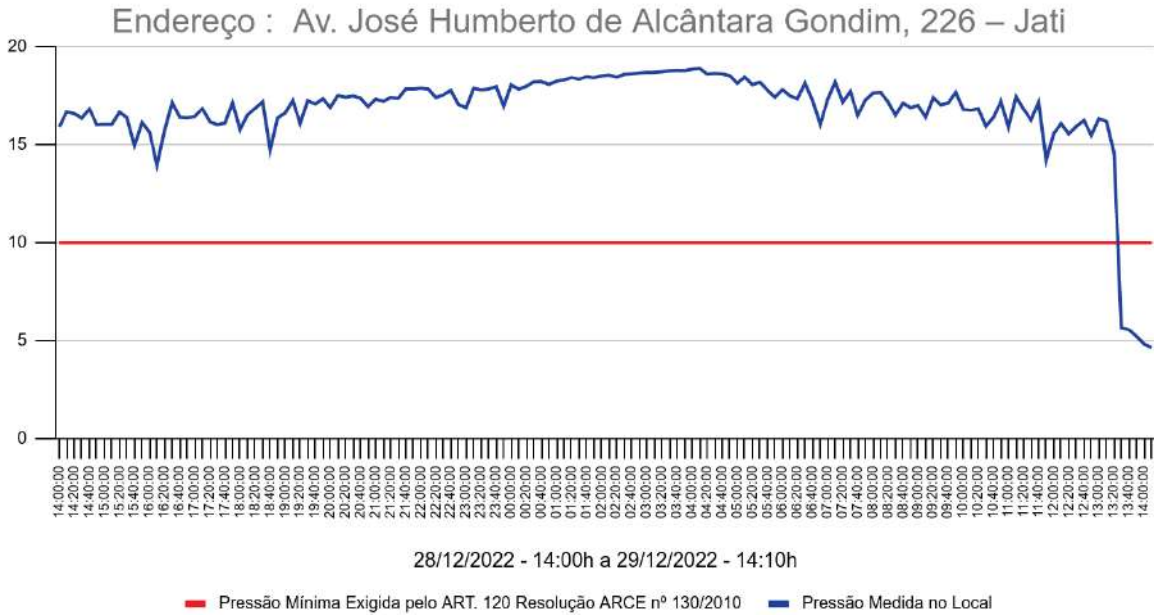
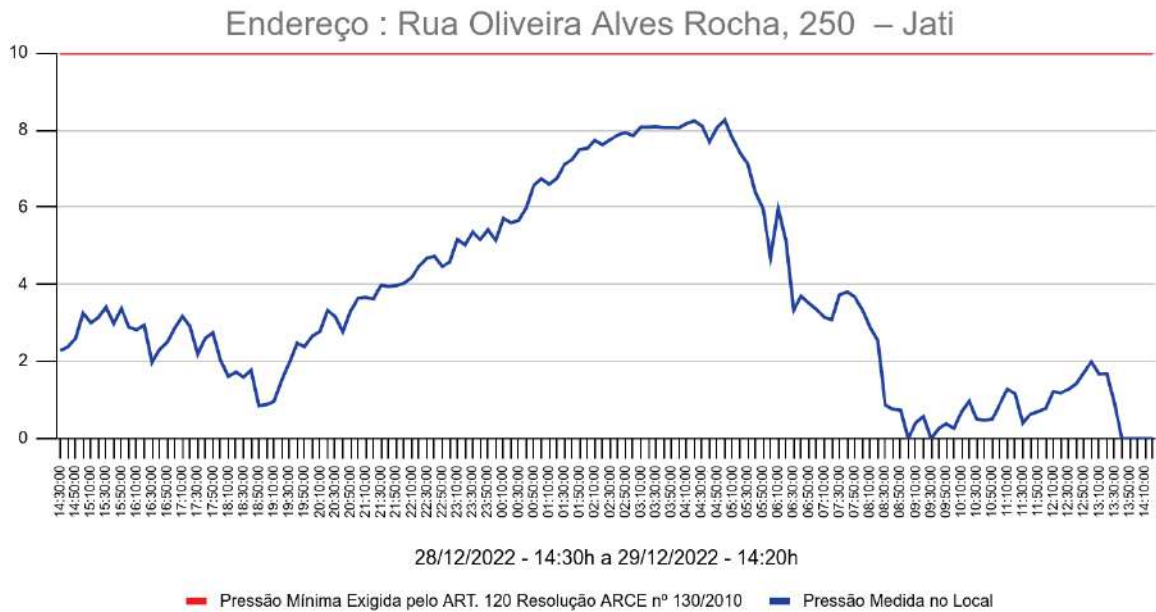
Figura 2 - Monitoramento da pressão no SAA da Localidade de Jati, período 28/12/2022 a 29/12/2022, nos endereços: Av. José Humberto de Alcântara Gondim, 226 e Rua Oliveira Alves Rocha, 250.

A ARCE realizou medição contínua de pressão, com instalação do aparelho datalogger nos seguintes endereços (**Figura 2**):

- Av. José Humberto de Alcântara Gondim, 226 – Jati, período de 28/12/2022 - 14:00h a 29/12/2022 - 14:10h: Constatou-se pressão fora da faixa de 10 a 50 mca no dia 29/12/2022 das 13:30h às 14:10h;
- Rua Oliveira Alves Rocha, 250 – Jati, período de 28/12/2022 - 14:30h a 29/12/2022 - 14:20h: Constatou-se pressão fora da faixa de 10 a 50 mca em todo o período de medição.

A ARCE realizou medição contínua de pressão, com instalação do aparelho datalogger na Rua Oliveira Alves Rocha, 250 – Jati, período de 28/12/2022 - 14:30h a 29/12/2022 - 14:20h, onde constatou-se descontinuidade no dia 29/12/2022 às 9:00h, às 09:30h e das 13:40h às 14:20h (**Figura 2**).

Determinação D1 - A CAGECE deve fornecer água com pressão de acordo com os limites estabelecidos pela ARCE, visando corrigir as não conformidades verificadas na constatação C1.

Determinação D2 - A CAGECE não deve interromper indevidamente a prestação dos serviços e deve restabelecer o serviço quando exigido pela legislação, visando corrigir as não conformidades verificadas na constatação C2.

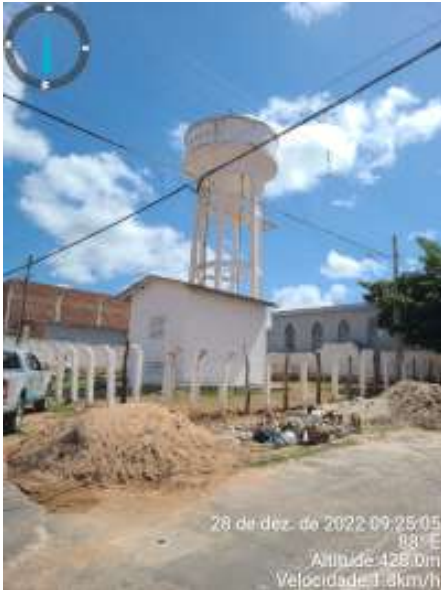
- ETA sem placa de identificação (**Foto 1**);
- PT-06 sem identificação (**Foto 2**);
- PT-08 com área sem cerca de delimitação (**Foto 3**);
- PT-05 está localizado dentro de uma propriedade privada e a proprietária não permite a entrada dos funcionários da Cagece para a realização de operação e manutenção nos componentes. Foi mencionado que a proprietária não aceitou as indenizações propostas pela concessionária.

Foto 1 ETA: sem placa de identificação.

Determinação D3 - A CAGECE deve cumprir as normas técnicas e os procedimentos estabelecidos para a implantação das instalações dos sistemas de abastecimento de água e de esgotamento sanitário, visando corrigir as não conformidades descritas na constatação C3.

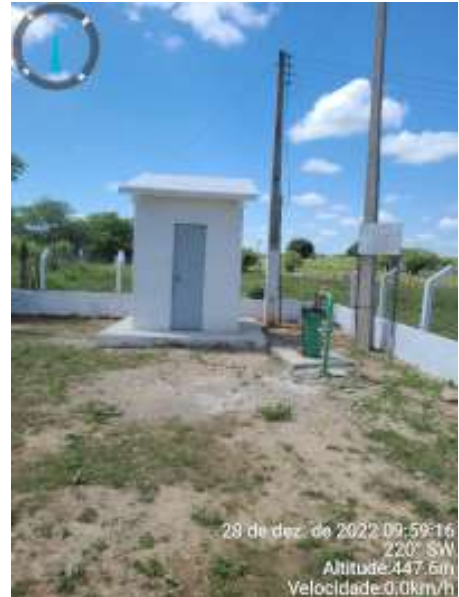
Foto 2 PT-06: sem identificação.

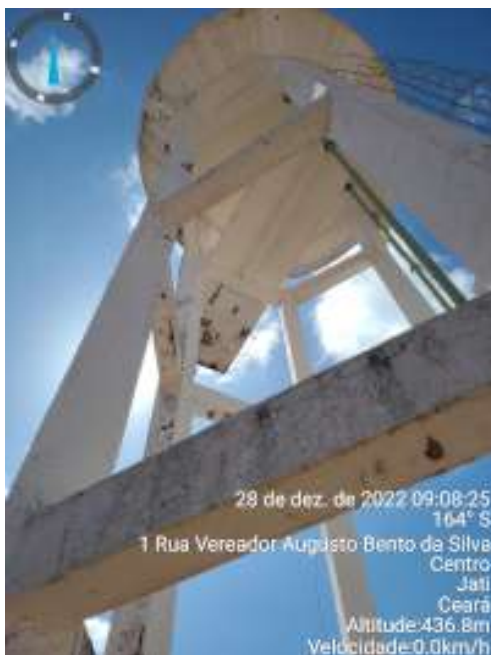
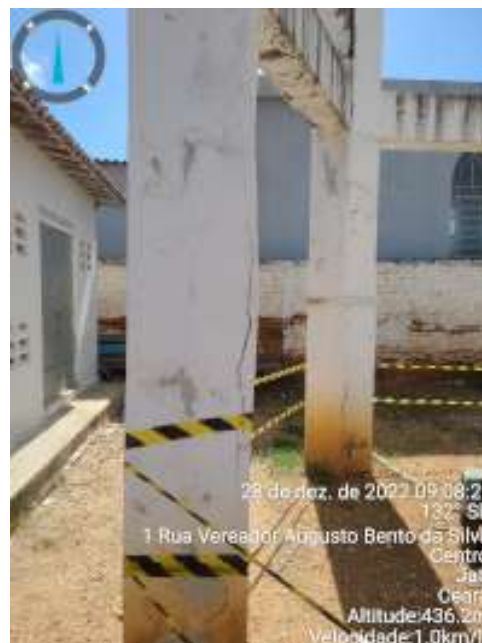
- O Reservatório Elevado (REL - 01) está com problemas estruturais de corrosão e rachaduras, objeto de Laudo de Análise e Recuperação

Estrutural, datado de 27 de novembro de 2020, após vistoria realizada em 24 de novembro do mesmo ano e assinado pelo Engº Fernando Alexandrino Aguiar - CREA/CE 51824 e RNP 061239035-7. O laudo conclusivo do referido relatório classificou a infraestrutura com patologias de risco REGULAR, sem risco iminente de colapso, porém recomendando seu uso em 50% da capacidade volumétrica e recuperação a ser realizada no curto prazo. Enquanto isso, os técnicos da CAGECE têm, necessariamente, de se colocar próximo do reservatório para realizar as atividades de operação e manutenção das demais instalações na área (laboratório, casa de química, registros, medidores, entre outros), situação que coloca os trabalhadores numa **condição insegura**. Para além disso, a localização do reservatório de esquina e em área residencial põe em risco também a população (**Fotos 4 a 7**);

Foto 4 REL-01: problemas estruturais de corrosão e rachaduras.

Foto 5 REL-01: problemas estruturais de corrosão e rachaduras.

Determinação D4 - A CAGECE deve realizar operação e manutenção adequada das unidades integrantes dos sistemas de abastecimento de água e de esgotamento sanitário, visando corrigir as não conformidades descritas na constatação C4.

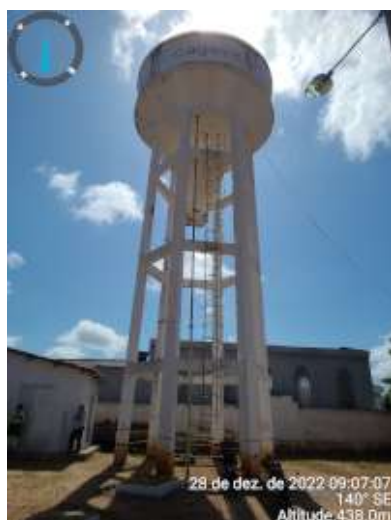
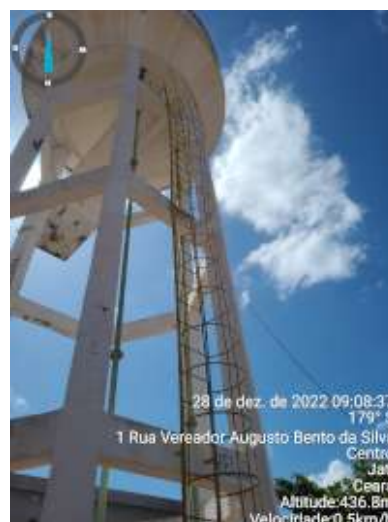
Foto 6 REL-01: ausência de guarda corpo, pintura desgastada e escada danificada em processo de oxidação

Foto 7 REL-01: ausência de guarda corpo, pintura desgastada e escada danificada em processo de oxidação.

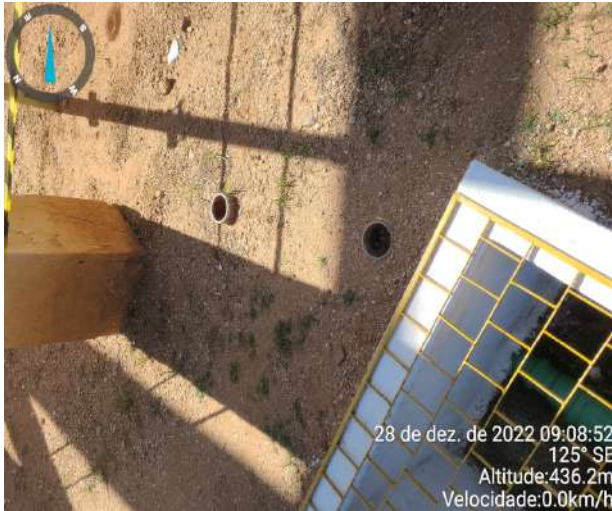
- Registro ao lado do REL-01 sem caixa de proteção (**Foto 8**);
- RAP-01 com caixa de registro para EEAB-01 alagada e sem tampa/grade, sem escada, sem identificação, sem mangueira de nível e com registros sem caixa de proteção (**Fotos 9 a 11**);
- PT-04 com lâmpada interna sem funcionar (**Foto 12**);
- PT-06 existem registros em frente ao portão de acesso (corredor) sem caixas de proteção (**Foto 13**).

Foto 8 REL-01: registro ao lado sem caixa de proteção.

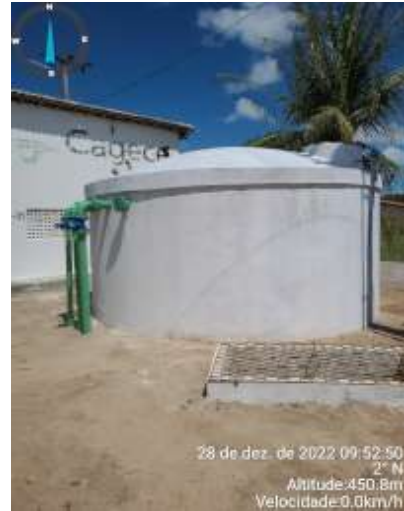
Foto 9 RAP-01: sem escada, sem identificação, sem mangueira de nível.

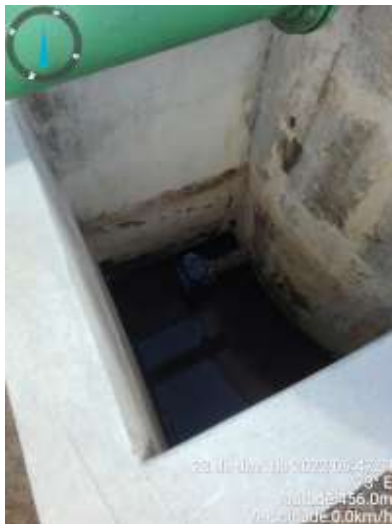
Foto 10 RAP-01: caixa de registro para EEAB-01 alagada e sem tampa/grade.

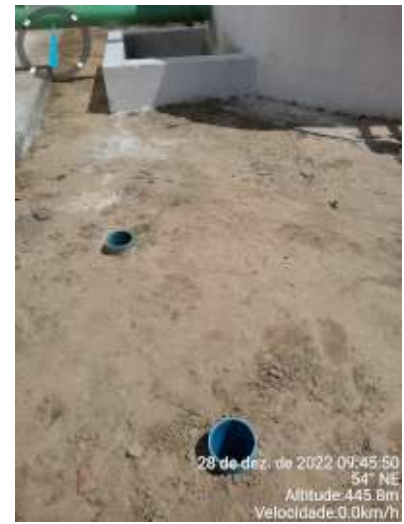
Foto 11 RAP-01: registros sem caixa de proteção.

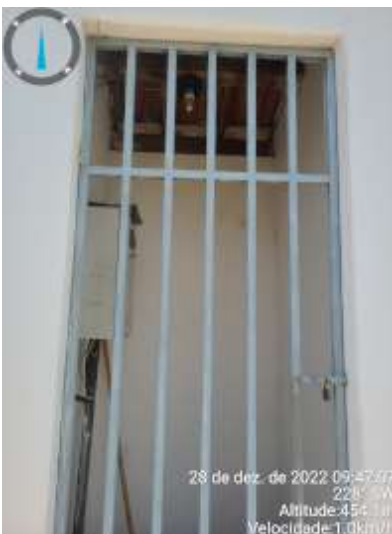
Foto 12 PT-04: com lâmpada interna sem funcionar.

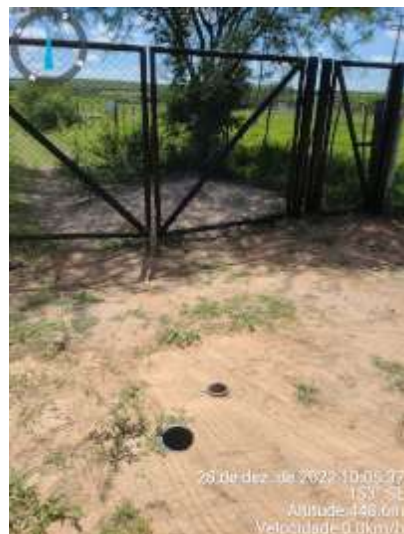
Foto 13 PT-06: registros sem caixa de proteção em frente ao portão de acesso do poço.

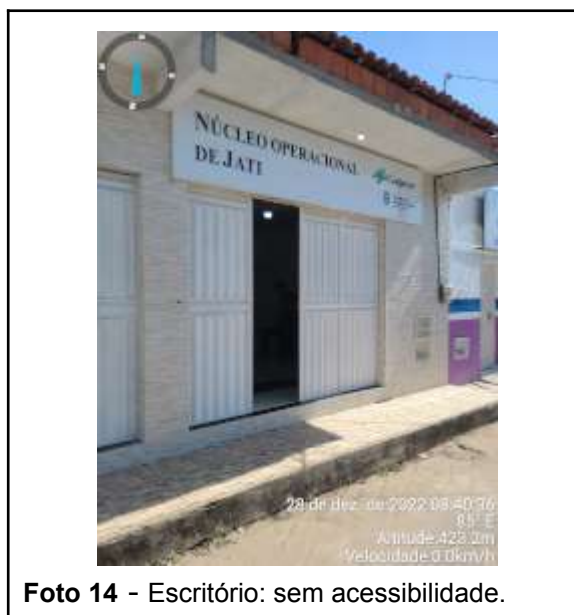
➤ Entrada do escritório da CAGECE sem acessibilidade (**Foto 14**).

Foto 14 - Escritório: sem acessibilidade.

Determinação D6 - A CAGECE deve fornecer estrutura adequada para atender às solicitações e reclamações dos usuários, visando corrigir a não conformidade descrita na constatação C6.

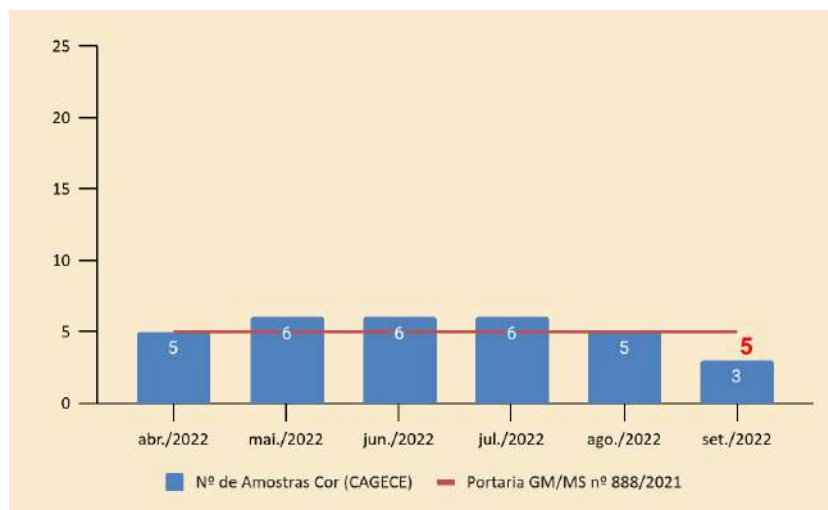
- Cor - Número de amostras abaixo do mínimo exigido no mês de setembro/2022;
- Turbidez - Número de amostras abaixo do mínimo exigido no mês de setembro/2022;
- CRL - Número de amostras abaixo do mínimo exigido no mês de setembro/2022;
- Bacteriológicas - Número de amostras abaixo do mínimo exigido no mês de setembro/2022.

Figura 5 - Avaliação do **Monitoramento da Qualidade da água tratada** realizado pela CAGECE, na **rede de distribuição do SAA de Jati**, no período de abr/2022 a set/2022, conforme Portaria MS nº 888/2021, com relação ao número de amostras dos **exames de cor**.

Determinação D9 - A CAGECE deve desenvolver o controle da qualidade da água bruta e tratada de acordo com o disposto na legislação, visando corrigir as não conformidades descritas na constatação C9.
