**RELATÓRIO DE FISCALIZAÇÃO
RF/CSB/0006/2015**

**Assunto: Fiscalização dos Sistemas de
Abastecimento de Água e de Esgotamento Sanitário
da Sede do Município de Acopiara**

COORDENADORIA DE SANEAMENTO BÁSICO

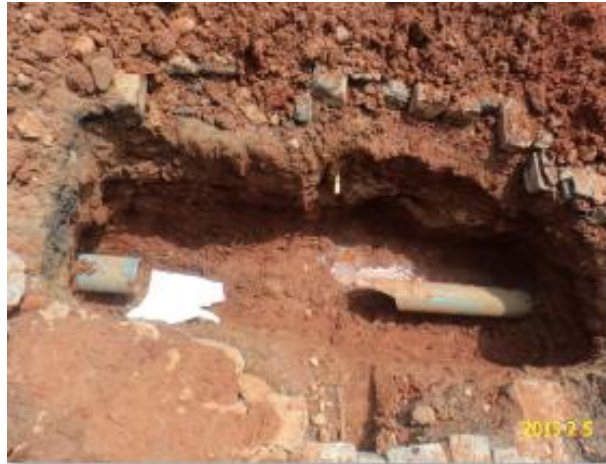
Durante a inspeção houve manobra na RDA motivada por rompimento, na Rua Maria Nilce Marques, conforme ocorrência nº 602, normalizada em 06/02/2015, às 08:00 horas.

Foto 1 – RDA: rompimento na Rua Maria Nilce Marques.

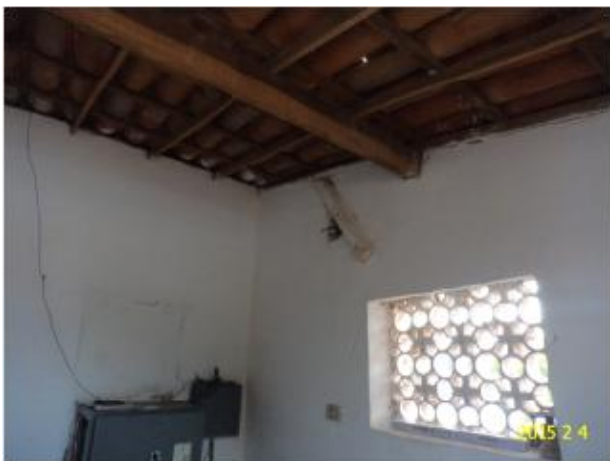
- a. Não há iluminação para trabalhos noturnos na EECS-01 do Açude Quincôê (**Foto 2**; Anexo II, item 2);
- b. Não existe horímetro no quadro de comando da elevatória EEAB-01 (**Foto 3**; Anexo II, item 9);
- c. Na edificação de apoio para o operador, não há água potável (Anexo II, item 15);
- d. Não existem instalações de iluminação na área da ETE (**Foto 4**; Anexo II, item 16);
- e. Não existem guarda-corpos nas lajes de cobertura do REL-01 e REL-02 (**Foto 5 e Foto 6**)*
- f. O RSE-01 não é dotado de controle de nível (Anexo II, item 30);

Foto 2 – EECS-01: ausência de iluminação para trabalhos noturnos.

Determinação D1 – A CAGECE deve cumprir as normas técnicas e procedimentos estabelecidos para implantação de sistemas de abastecimento de água e de esgotamento sanitário, visando corrigir as não conformidades descritas na constatação C1.

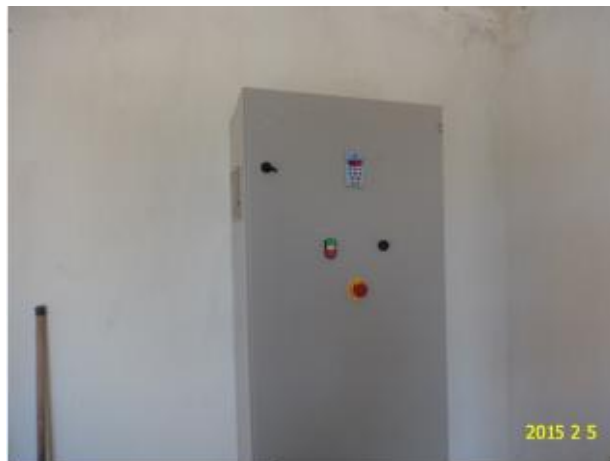
Foto 3 – EEAB-01: ausência de horímetro.

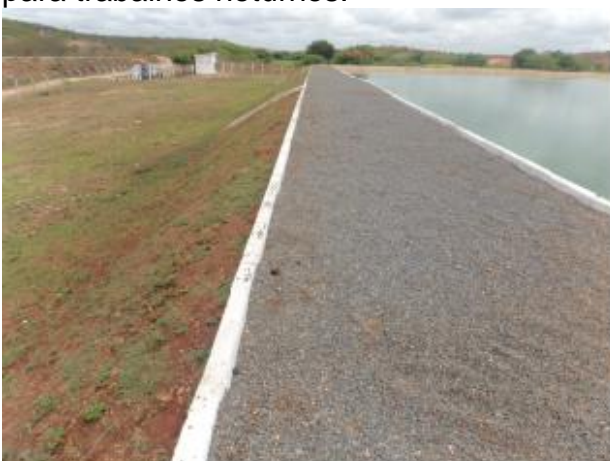
Foto 4 – ETE: ausência de instalações de iluminação.

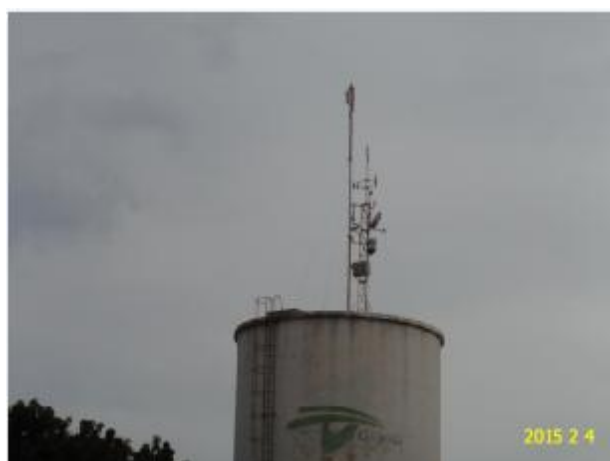
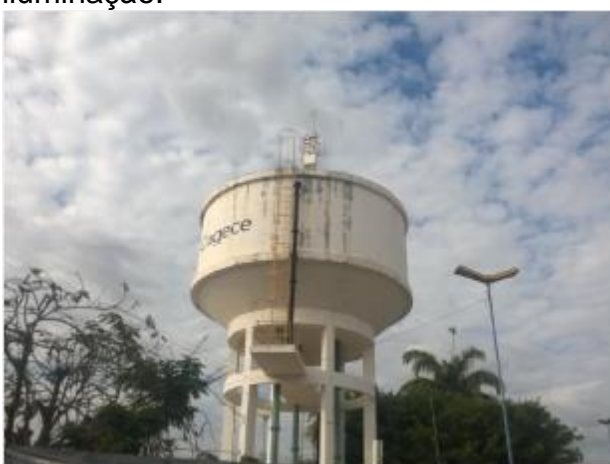
Foto 5 – REL-01: ausência de guarda-corpos na laje de cobertura.

Foto 6 – REL-01: ausência de guarda-corpos na laje de cobertura.

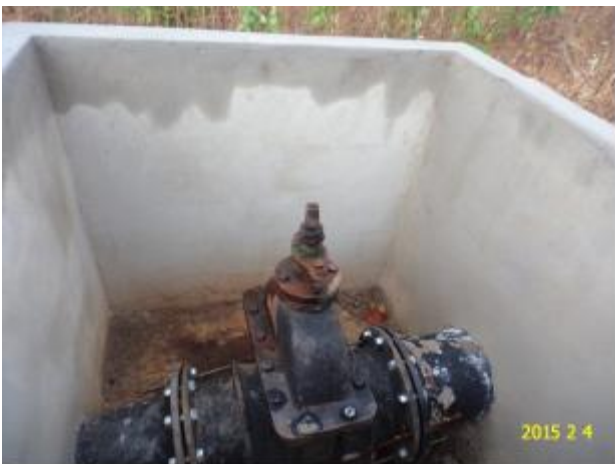
- a. Há um registro na AAB na área da captação do Açude Trussu com caixa sem tampa ou grade de inspeção (**Foto 7**; Anexo II, item 1);
- b. Há bolhas e espuma na superfície dos Filtros F-01 e F-02 (**Foto 8 e Foto 9**; Anexo II, item 6);

Foto 7 – AAB: registro sem tampa ou grade de proteção.

Determinação D2 – A CAGECE deve realizar operação e manutenção adequada das unidades integrantes dos sistemas de abastecimento de água e de esgotamento sanitário, visando corrigir as não conformidades descritas na constatação C2.

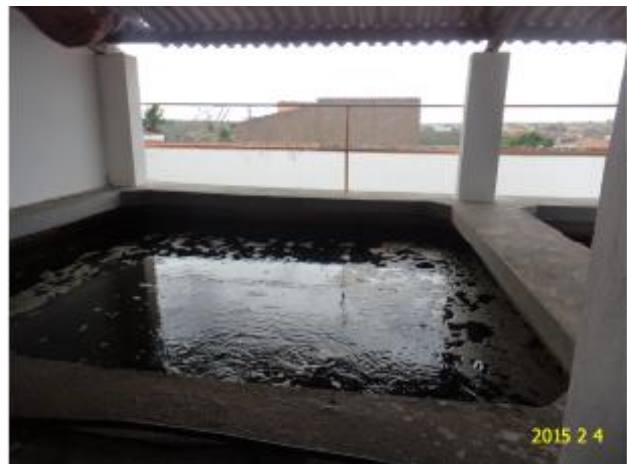
Foto 8 – Filtro-01: presença de bolhas na superfície.

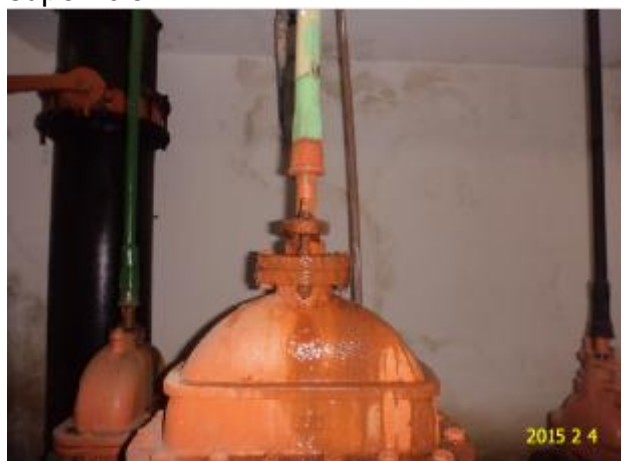
- c. Há vazamento no registro do Filtro-01 (**Foto 10**; Anexo II, item 7);
- d. O horímetro da elevatória EERD-04 *Booster* Vila Esperança não está funcionando normalmente (**Foto 11**; Anexo II, item 10);

Foto 10 – Filtro-01: vazamento no registro.

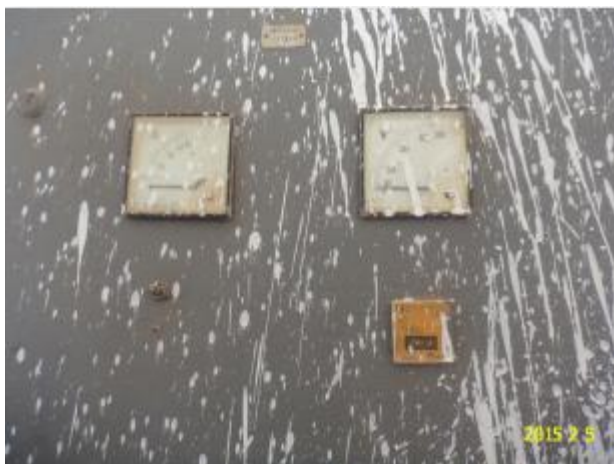
Foto 11 – EERD-04: horímetro sem funcionamento.

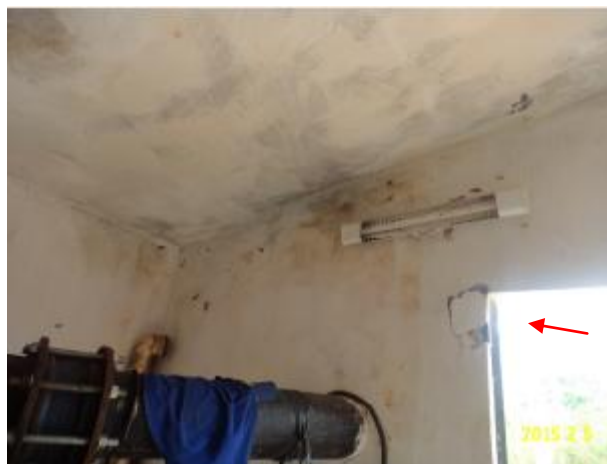
- e. A casa de abrigo da EEAB-01 está deteriorada (**Foto 12**; Anexo II, item 11);
- f. A bomba da elevatória EERD-04 *Booster* Vila Esperança apresentou problema e está sendo utilizada a bomba reserva (**Foto 13**; Anexo II, item 11);

Foto 12 – EEAB-01: casa de abrigo deteriorada.

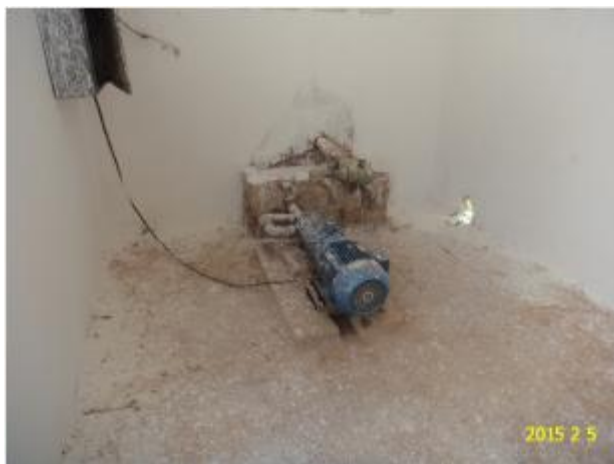
Foto 13 – EERD-04: utilização da bomba reserva.

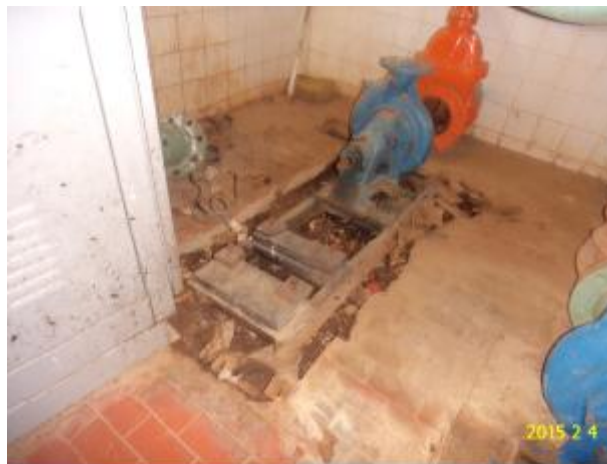
- g. O piso da bomba reserva da EEAT-02 está deteriorado (**Foto 14**; Anexo II, item 11);
- h. O portão da EEE-04 está danificado (**Foto 15**; Anexo II, item 12);

Foto 14 – EEAT-02: piso da bomba reserva deteriorado.

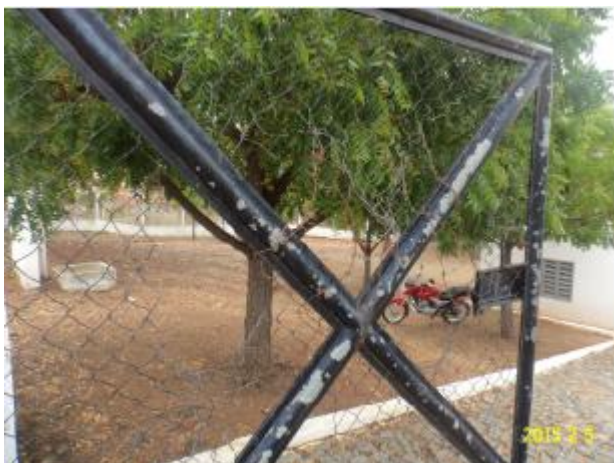
Foto 15 – EEE-04: portão danificado.

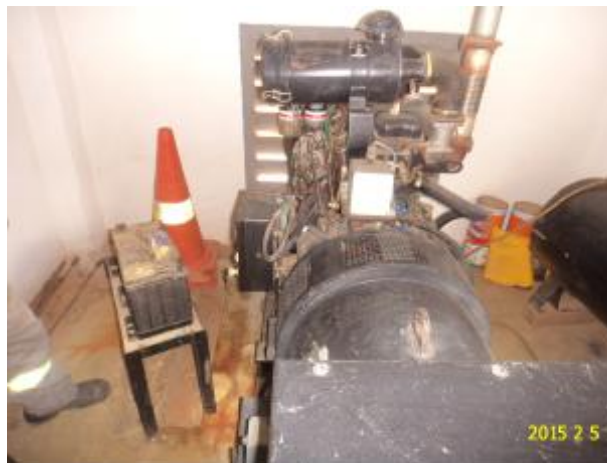
- i. As baterias dos grupos geradores de energia elétrica das elevatórias de esgoto EEE-02 e EEE-Final estão descarregadas (**Foto 16 e Foto 17**; Anexo II, item 13);

Foto 16 – EEE-02: grupo gerador de energia elétrica com bateria descarregada, aguardando substituição.

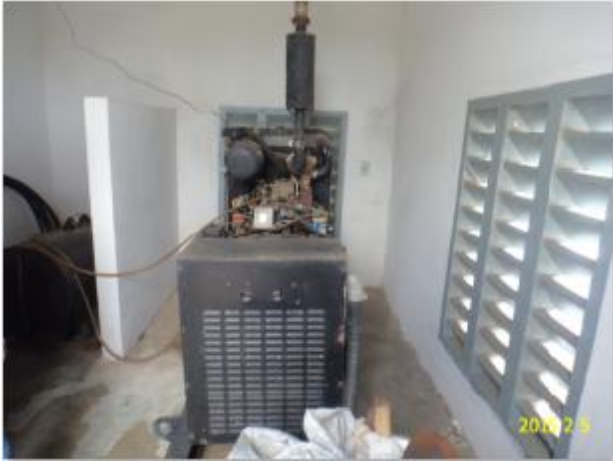
Foto 17 – EEE-Final: grupo gerador de energia elétrica com bateria descarregada.

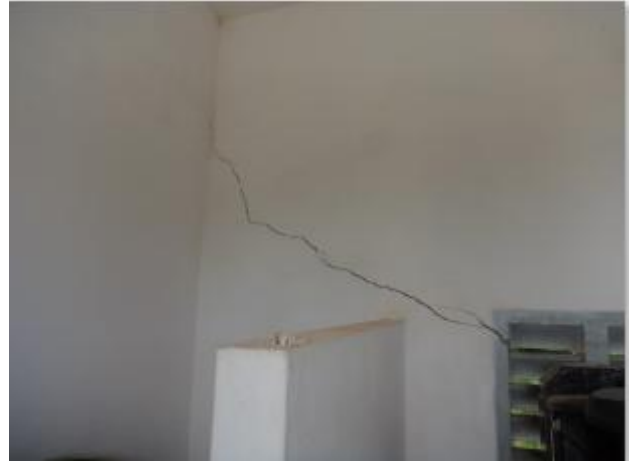
- j. A estrutura da casa de abrigo do grupo gerador de energia elétrica da EEE-Final está deteriorada (**Foto 18**; Anexo II, item 14);
- k. Não há lâmpada na instalação de iluminação da casa de apoio ao operador da ETE (**Foto 19**; Anexo II, item 17);

Foto 18 – EEE-Final: parede com rachadura na casa de abrigo do grupo gerador de energia elétrica.

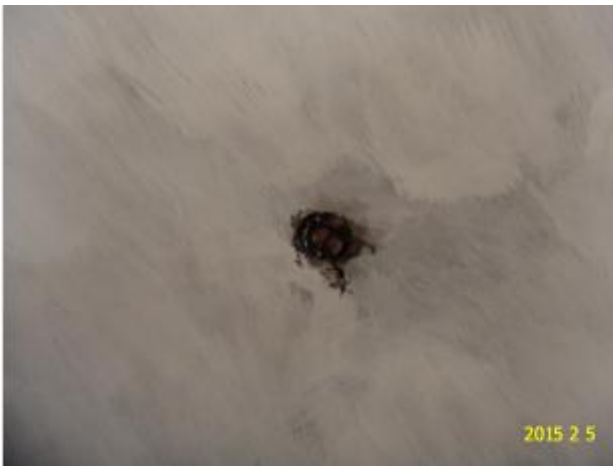
Foto 19 – ETE: ausência de iluminação.

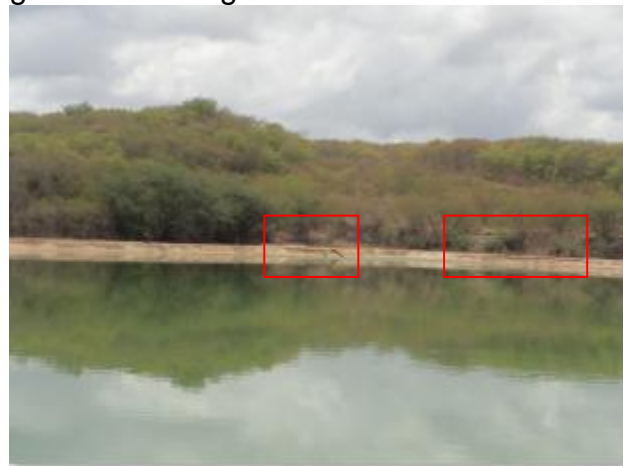
- l. Não existem manuais de operação e manutenção da ETE (Anexo II, item 19);
- m. As placas de concreto dos taludes da lagoa facultativa estão deterioradas (**Foto 20**; Anexo II, item 20);
- n. O registro de descarga localizado no Sítio Croatá está com a tampa da caixa de inspeção danificada (**Foto 21**; Anexo II, item 25);
- o. Os reservatórios REL-01 e REL-02 estão com a pintura deteriorada (**Foto 22** e **Foto 23**; Anexo II, item 27);
- p. Não há registro de limpeza e desinfecção dos reservatórios REL-01 e REL-02 (Anexo II, item 29);
- q. Na laje de cobertura do RSE-01 há fiação exposta e um guarda-corpo sem utilização (**Foto 24**; Anexo II, item 31).

Foto 20 – ETE: lagoa facultativa com taludes deteriorados.

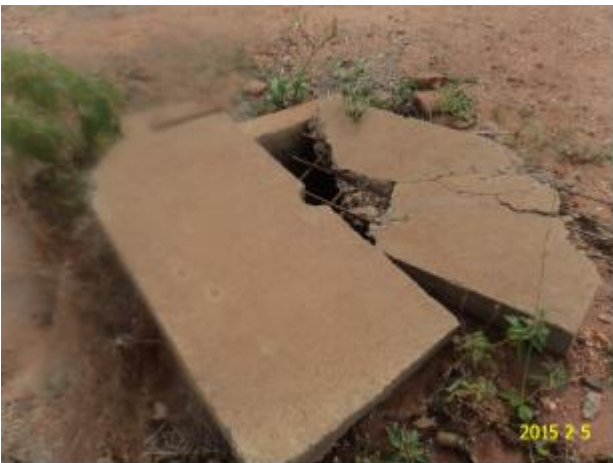
Foto 21 – RDA: registro de descarga no Sítio Croatá com tampa danificada.

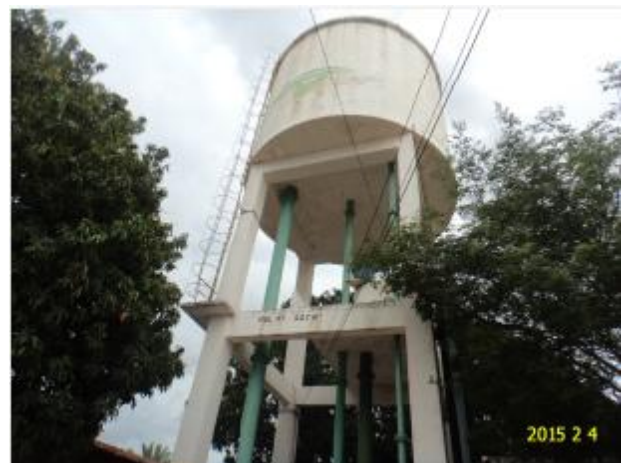
Foto 22 – REL-01: pintura deteriorada.

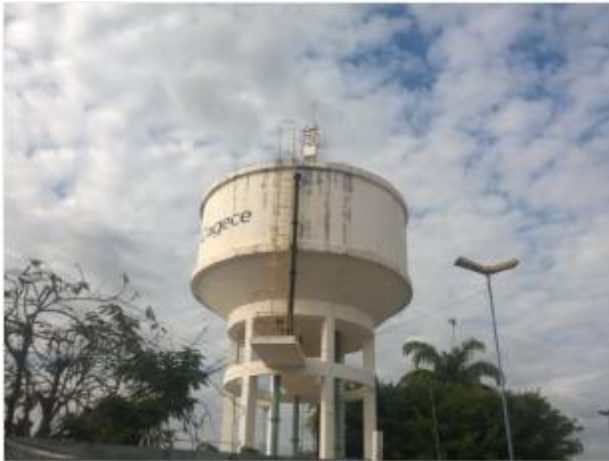
Foto 23 – REL-02: pintura deteriorada.

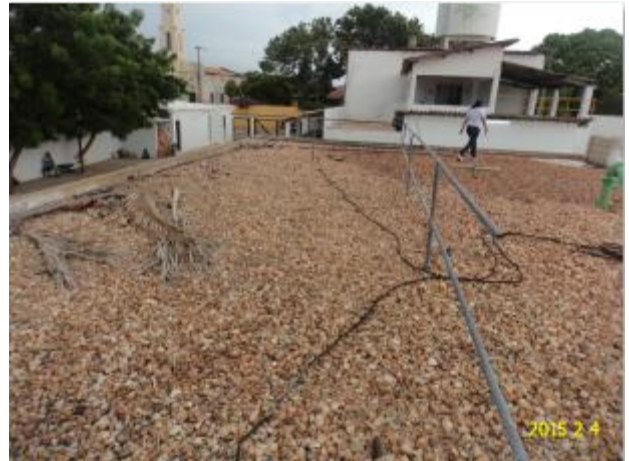
Foto 24 – RSE-01: fiação exposta e guarda corpo sem utilização.

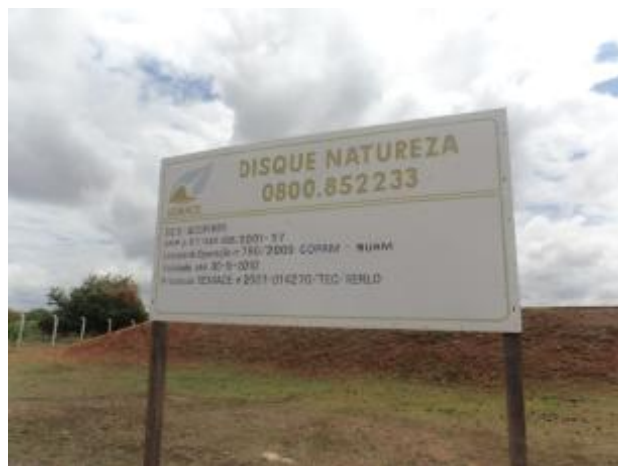
- a. A data de validade da licença de operação da SEMACE para a ETE de Acopiara está vencida desde 30/09/2010 (**Foto 26**; Anexo II – item 19).

Foto 26 – ETE: placa com a data de validade da licença de operação da SEMACE vencida desde 30/09/2010.

R1 – A CAGECE deve providenciar a renovação da Licença de Operação da Superintendência Estadual do Meio Ambiente – SEMACE para a ETE de Acopiara.

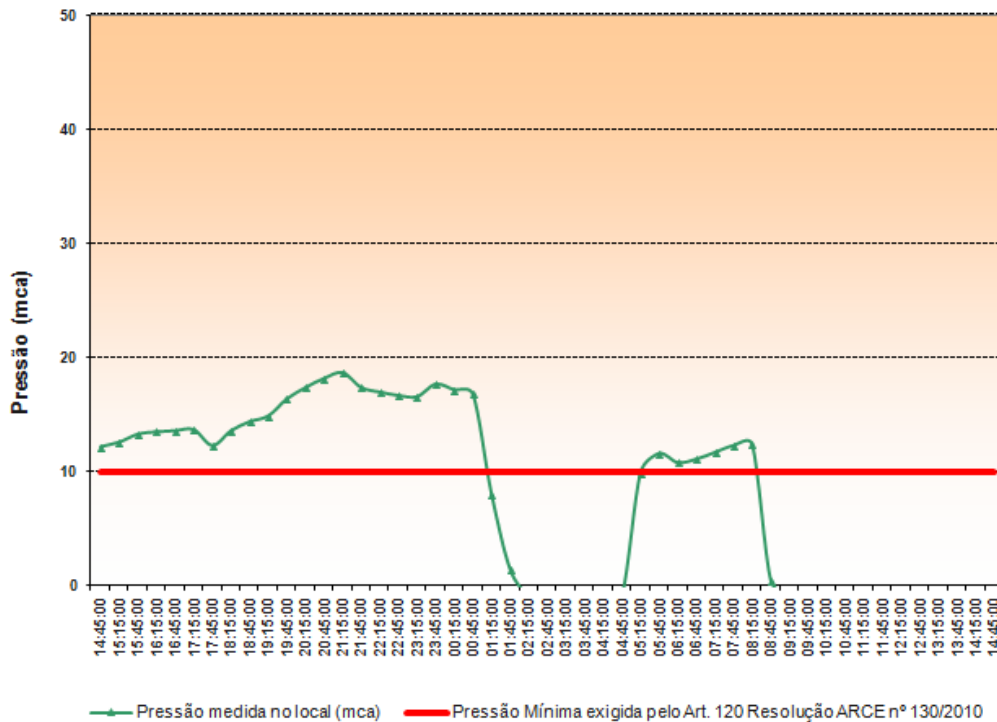
Gráfico 1 – Monitoramento da pressão com a instalação às 14:45 horas do dia 04/02/2015 e retirada às 14:45 horas do dia 05/02/2015, do aparelho datalogger, no endereço localizado na Vila Ipiranga, s/n.

Obs.: Continuidade prejudicada por conta do vazamento na RDA na Rua Maria Nilce Marques, ocorrência operacional nº 602

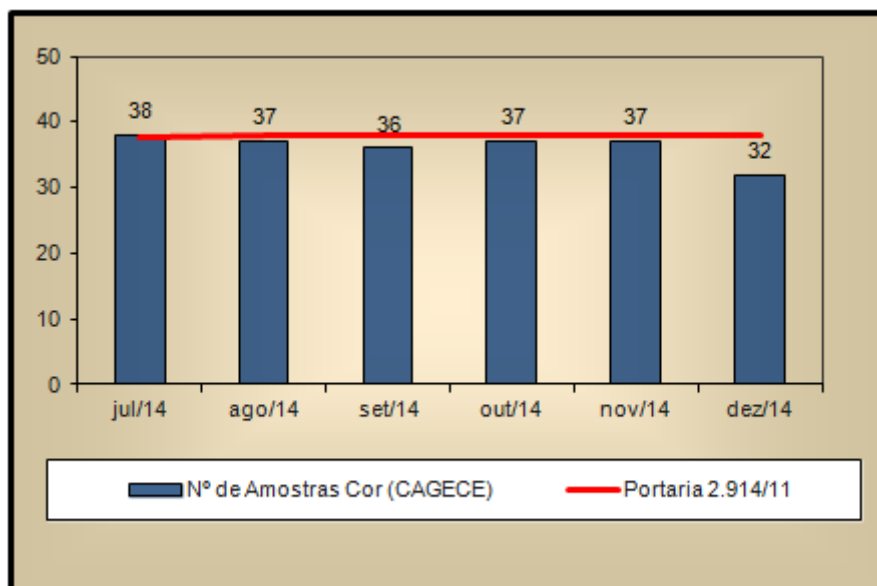
- A quantidade de amostras coletadas pela GECOQ para análise de turbidez, cor aparente, cloro residual e bacteriológicas na rede de distribuição, não atendeu ao

exigido pela Portaria MS 2.914/2011 nos meses de mai/14 e out/14 (Anexo II, item 21; Gráficos 2 e 3).

Gráfico 2 – Avaliação do Monitoramento da Qualidade da água tratada realizada pela **CAGECE** na rede de distribuição do SAA de Acopiara, no período de julho/2014 a dezembro/2014 conforme Portaria MS 2.914/11, referente ao número de amostras do parâmetro cor.

Determinação D9 - A CAGECE deve desenvolver o controle da qualidade da água, bruta e tratada, de acordo com o disposto na legislação, visando corrigir as não conformidades descritas na constatação C9.

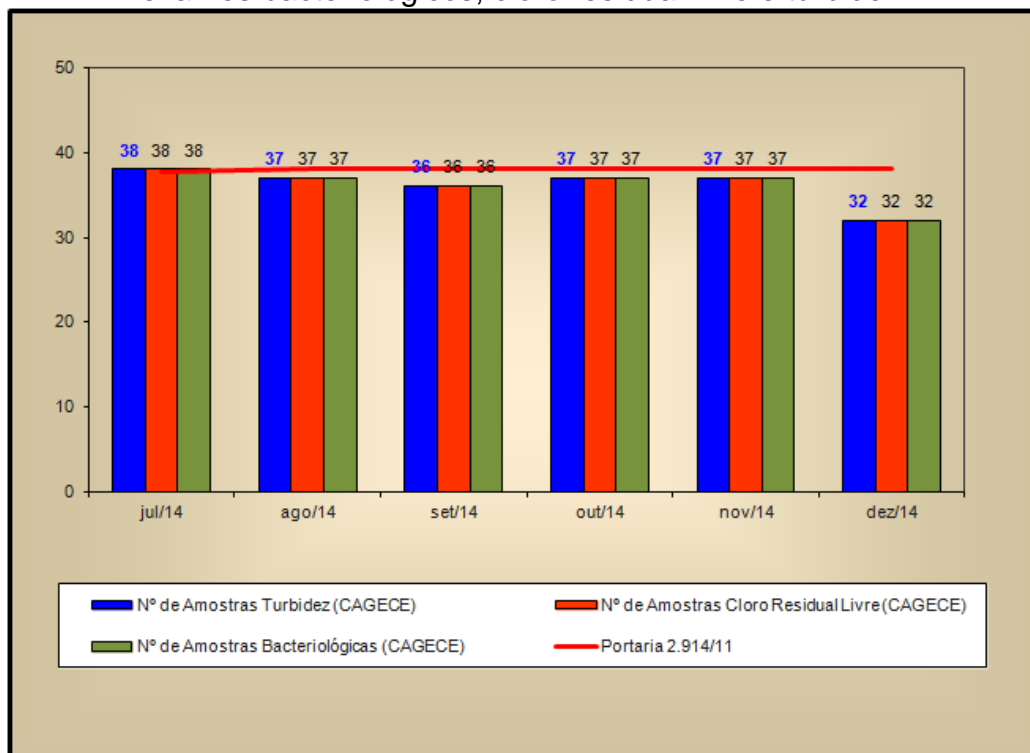
Gráfico 3 – Avaliação do Monitoramento da Qualidade da água tratada realizada pela **CAGECE** na rede de distribuição do SAA de Acopiara, no período de julho/2014 a dezembro/2014 conforme Portaria MS 2.914/11, com relação ao número de amostras dos exames bacteriológicos, cloro residual livre e turbidez.
