RELATÓRIO DE FISCALIZAÇÃO

RF/CSB/0007/2011

Assunto: Fiscalização do Sistema de Abastecimento de Água do Município de Cariús

COORDENADORIA DE SANEAMENTO BÁSICO

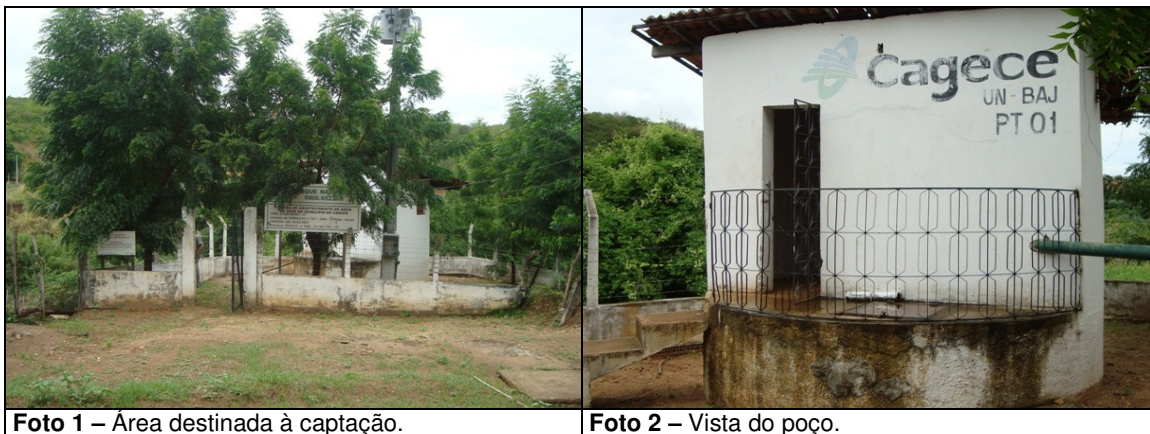
- De acordo com os RECOP's, esta unidade do sistema não apresentou ocorrências, no período de julho a dezembro/2010;
- A área da captação possui cerca de proteção, sinalização e iluminação para trabalhos noturnos (**Foto 1**);
- No ato da inspeção, verificou-se pintura deteriorada e identificação errada na unidade de captação (**Foto 2**).

Foto 1 – Área destinada à captação.

Foto 2 – Vista do poço.

C1 - No ato da inspeção, verificou-se pintura deteriorada e identificação errada na unidade de captação.

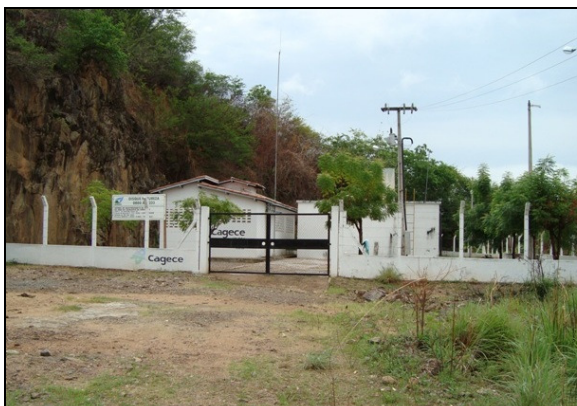
- De acordo com os RECOP's, esta unidade do sistema não apresentou ocorrências, no período de julho a dezembro/2010;
- A estação de tratamento está cercada, sinalizada e possui iluminação para trabalhos noturnos (**Foto 3**);

Foto 3 – Entrada da ETA.

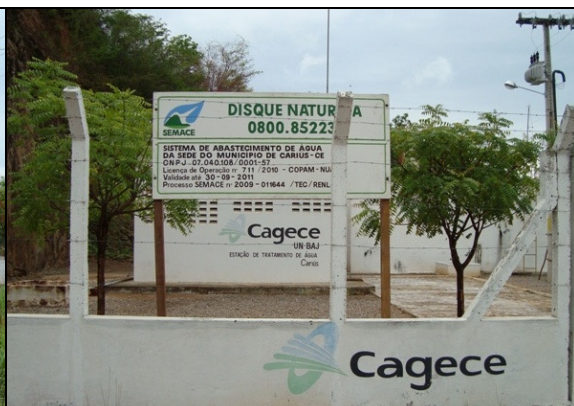
Foto 4 – Placa da licença de operação.

- No ato da inspeção, foi constatado que a Licença de Operação do SAA de Cariús (fl. 57 do Processo PCSB/CSB/0091/2010) possui validade até 30/09/2011 (**Foto 4**).

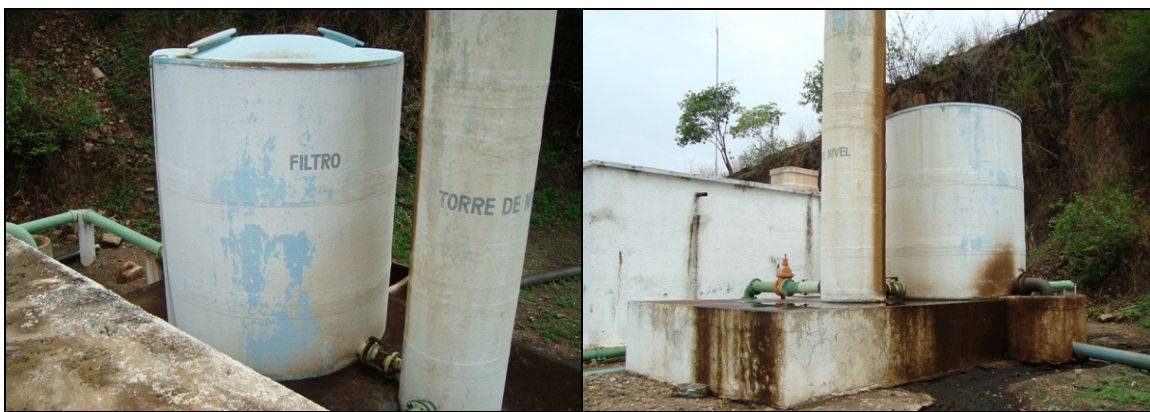
- De acordo com os RECOP's, esta unidade do sistema não apresentou ocorrências, no período de julho a dezembro/2010;
- No ato da inspeção, constatou-se que os registros de descarga de fundo e de limpeza do filtro, apresentavam problemas de vedação (**Fotos 5 a 8**).

Fotos 5 e 6 – Vistas do filtro.

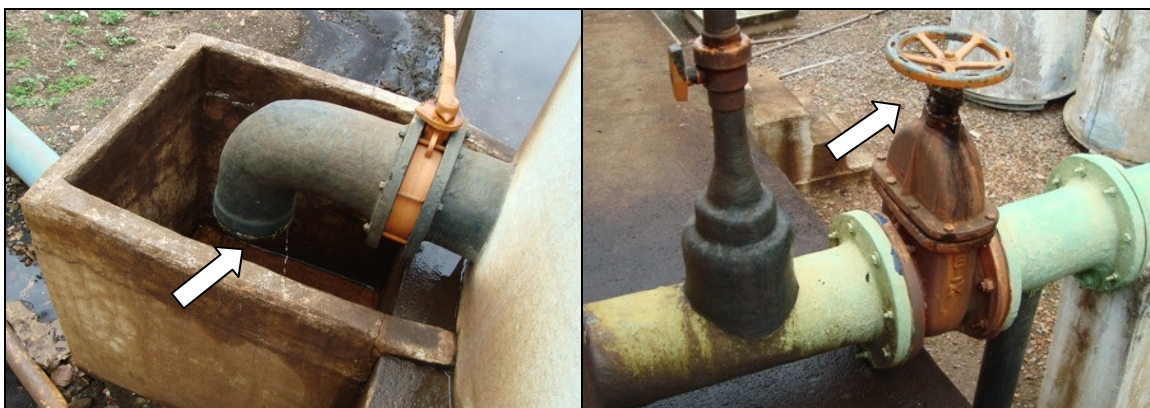
Fotos 7 e 8 – Registros do filtro com problema de vedação.

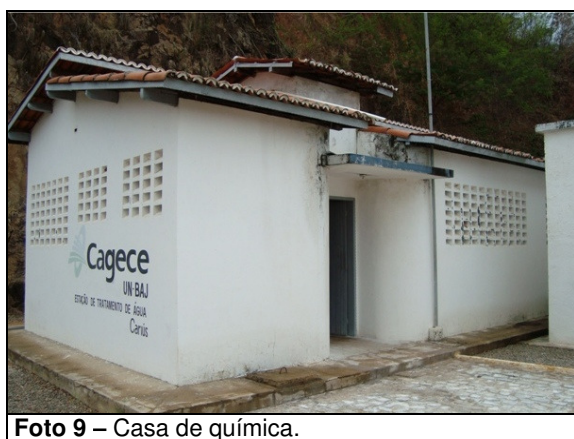
- De acordo com os RECOP's, a casa de química não apresentou ocorrências, no período de julho a dezembro/2010 (**Foto 9**);
- Os dosadores de PAC e polímero apresentavam bom estado de conservação e manutenção (**Foto 10**);
- O dosador de flúor está funcionando desde julho/2010 (**Foto 11**);
- Os produtos químicos da ETA encontram-se armazenados de forma inadequada (**Foto 12**);
- O operador possui os EPI's necessários às suas atividades (**Foto 13**).

Foto 9 – Casa de química.

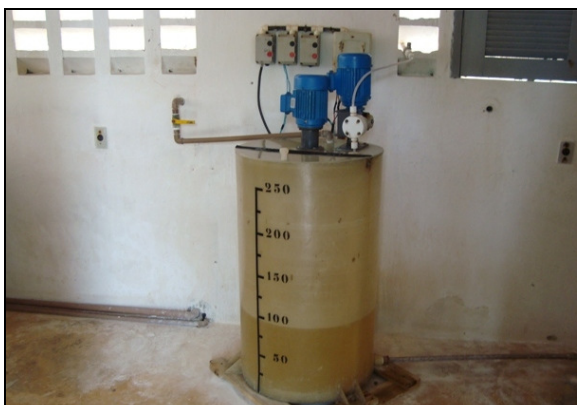
Foto 10 – Dosador de PAC e polímero.

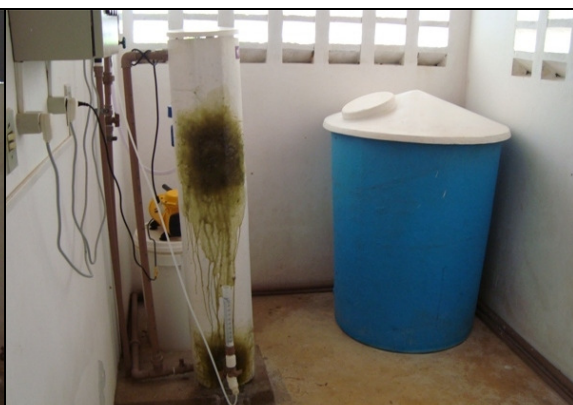
Foto 11 – Dosador de Flúor.

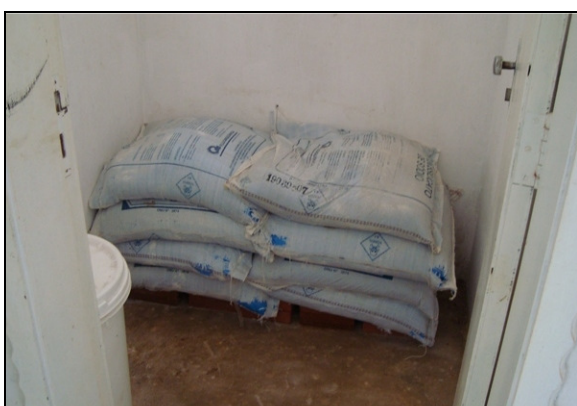
Foto 12 – Armazenamento de produtos químicos.

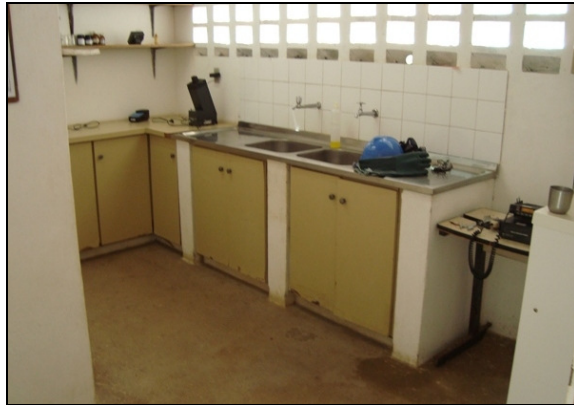
- O laboratório apresenta boas condições de conservação e manutenção (**Foto 14**);
- No laboratório há registros da qualidade da água bruta e da água tratada (**Foto 15**);
- O laboratório possui turbidímetro e pHmetro, sendo que, no ato da inspeção, o turbidímetro tinha sido levado para calibração, por isto neste mês, não estavam sendo realizadas análises de turbidez na água. O retorno do equipamento estava previsto para janeiro/2011 (**Foto 16**);
- Não há controle da calibração dos equipamentos;
- A ETA possui radio para comunicação com o escritório e extintor de incêndio, dentro do prazo de validade (**Foto 17**);
- O disco comparador utilizado para a medição de cloro residual livre no laboratório da ETA apresenta como valor máximo 3,0mg/L. O operador conhece os procedimentos para diluição da amostra caso a mesma exceda o valor máximo (**Foto 18**);

Foto 14 – Vista do laboratório da ETA.

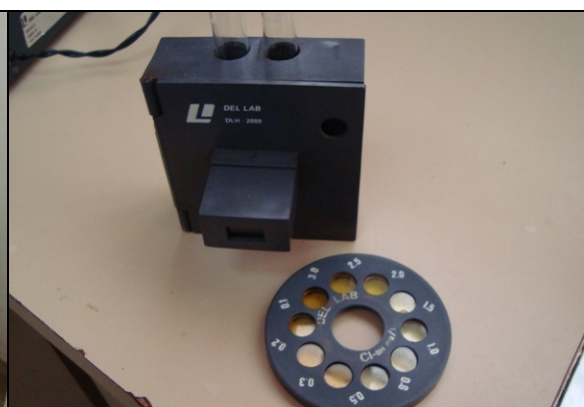
Foto 18 – Clorímetro e disco comparador.

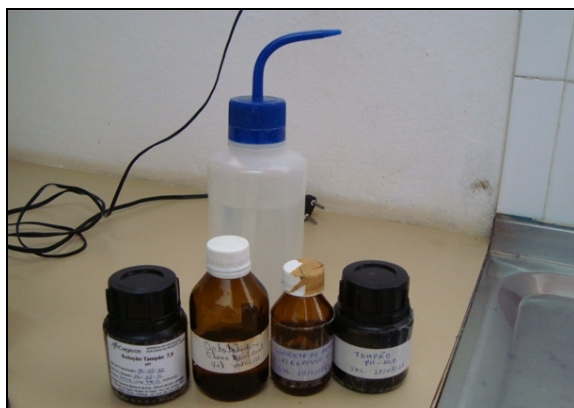
Foto 19 – Reagente etiquetado.

- O reagente (ortotolidina) estava identificado e dentro do prazo de validade, que é janeiro/2011 (**Foto 19**).

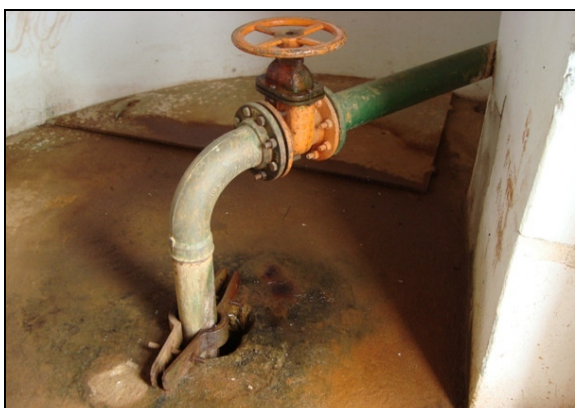
- A elevatória EEAP-01 está instalada no poço amazonas. Apresenta bom estado de conservação e manutenção. Não possui bomba reserva (**Foto 20**);
- O quadro de comando da elevatória EEAP-01 apresenta fiação exposta. Está instalado em edificação própria, situada na área da captação. Possui horímetro, amperímetro e voltímetro (**Fotos 21 e 22**).

Foto 20 – Elevatória EEAP-01.

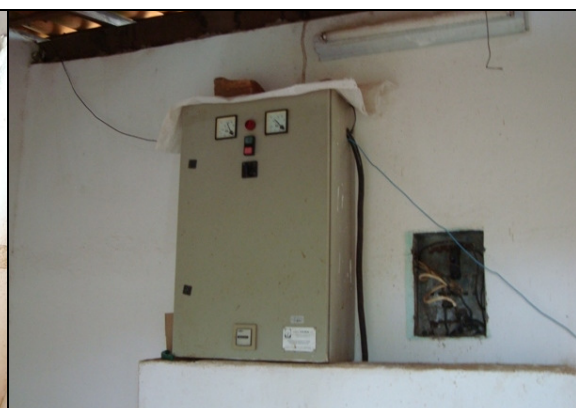
Foto 21 – Quadro de comando da EEAP-01.

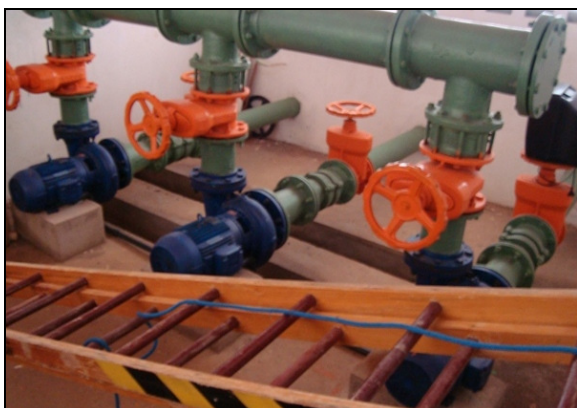
- A elevatória EELF-01 apresenta bom estado de conservação e manutenção (**Foto 23**);
- O quadro de comando da elevatória EELF-01 encontra-se em bom estado de conservação. Está instalado na mesma edificação da casa de química, situada na área da ETA e possui horímetro, amperímetro e voltímetro (**Foto 24**).

Foto 23 – Elevatória EELF-01.

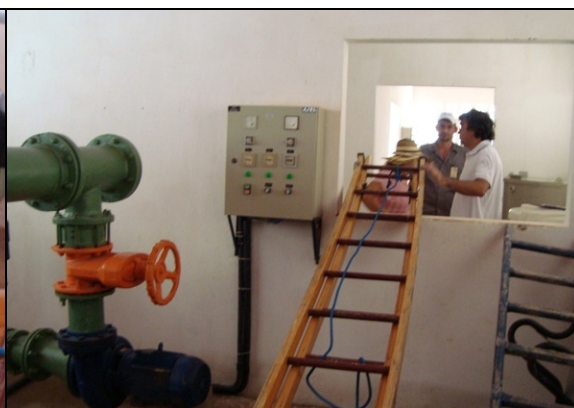
Foto 24 – Quadro de comando da EELF-01.

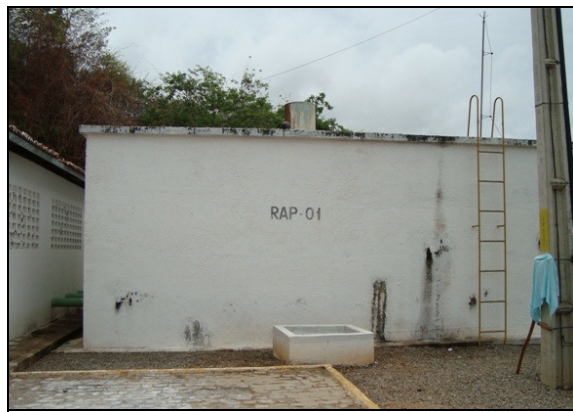
- No reservatório **RAP-01**, verificaram-se:
 - Tubulações de ventilação sem tela de proteção (**Fotos 25 a 27**);
 - Ausência de tampa de inspeção (**Foto 27**).

Foto 25 – Vista do RAP-01.

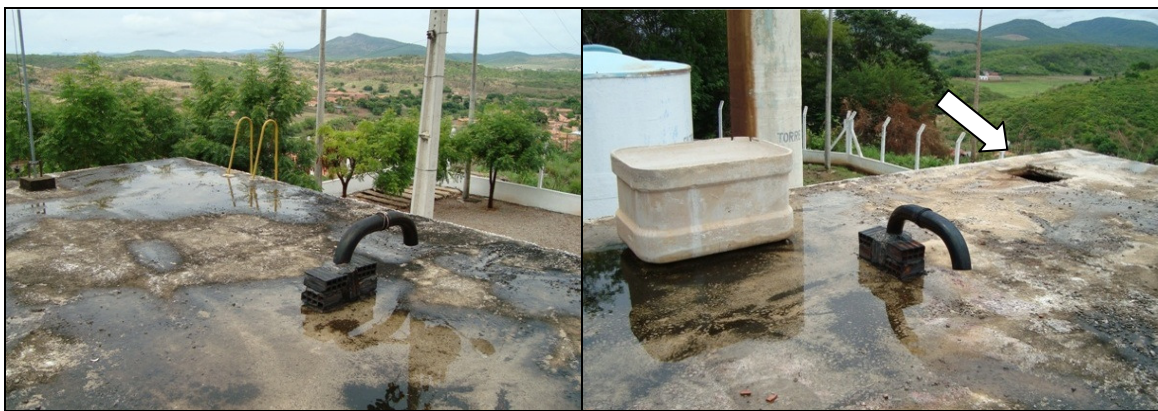
Fotos 26 e 27 – Ventilações do RAP-01.

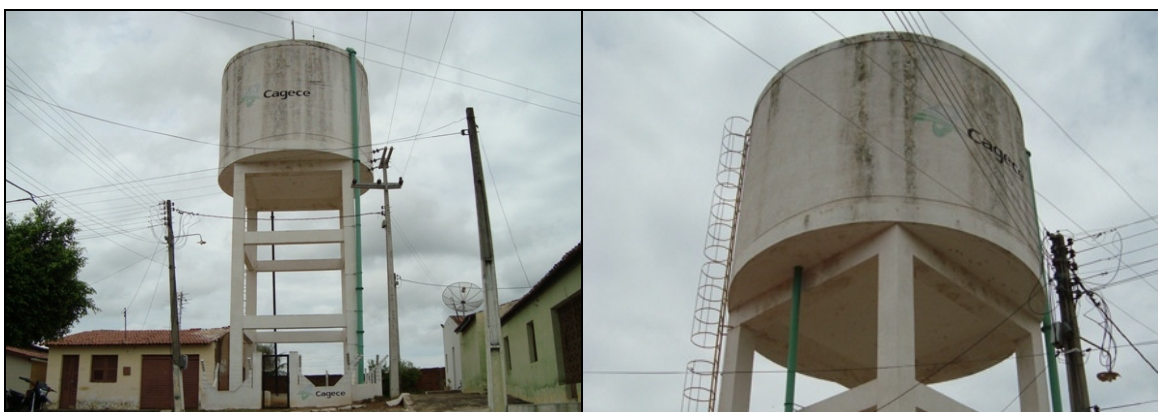
- No reservatório **REL-01**, verificou-se:
 - Ausência de guarda-corpo na laje superior (**Fotos 28 e 29**).

Fotos 28 e 29 – Vistas do REL-01.

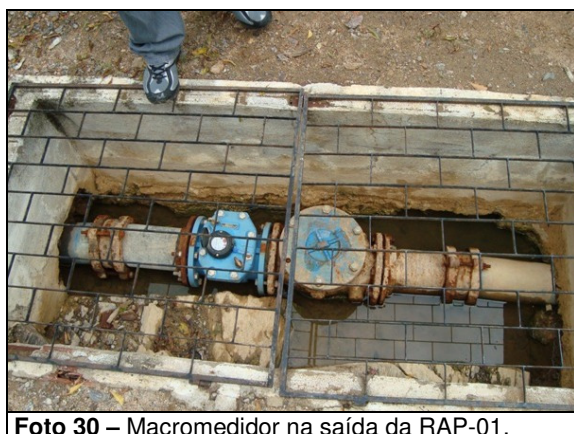
- De acordo com os RECOP's, esta unidade do sistema não apresentou ocorrências, no período de julho a dezembro/2010;
- A adutora de água bruta não possui macromedidor instalado;
- A adutora de água tratada possui 1 (um) macromedidor instalado na saída do RAP-01 (**Foto 30**).

Foto 30 – Macromedidor na saída da RAP-01.

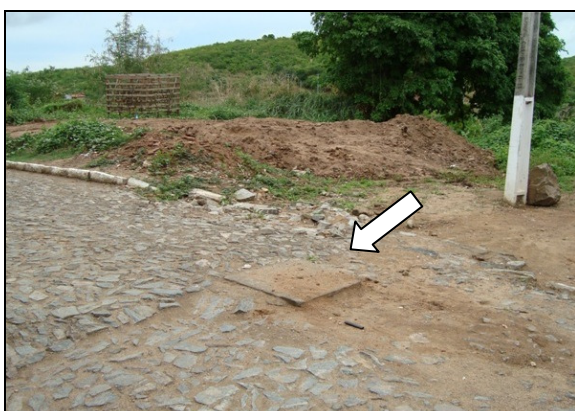
- De acordo com os RECOP's, esta unidade do sistema apresentou a seguinte ocorrência, no período de julho a dezembro/2010: “Vazamento na ligação predial”;
- No ato da inspeção constatou-se que este problema havia sido resolvido;
- O cadastro da rede de distribuição do SAA de Cariús apresenta-se desatualizado com data de agosto/2003, tendo havido posterior ampliação da rede (**Foto 31**);
- Na rede de distribuição existem 8 (oito) registros de descarga. Não foi informada a quantidade de registros de manobra. Foram visitados 4 (quatro) registros de descarga e 1 (um) de manobra, constatando-se que todos apresentavam bom estado de conservação e manutenção (**Fotos 32 a 35**).

Foto 32 – Registro de descarga na Rua Raul Nogueira, Esplanada.

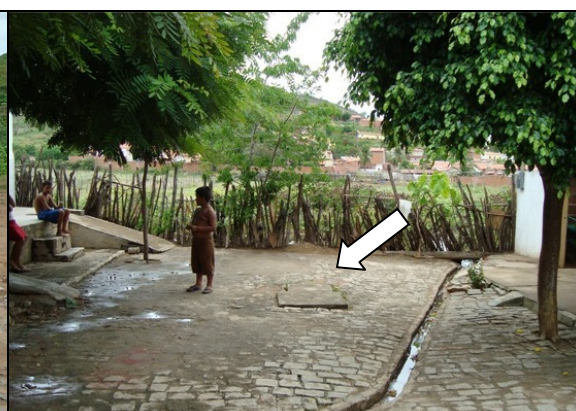
Foto 33 – Registro de descarga na Rua Projetada 13, São Vicente.

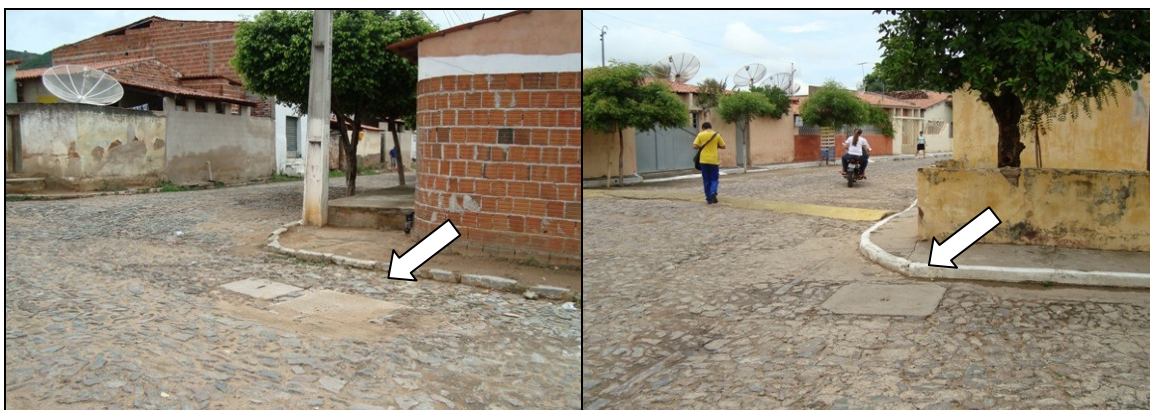
Foto 34 – Registro de descarga na Rua Treze de Maio, São Vicente.

Foto 35 – Registro de descarga na Av. Silvestre Almeida Duarte, Centro.

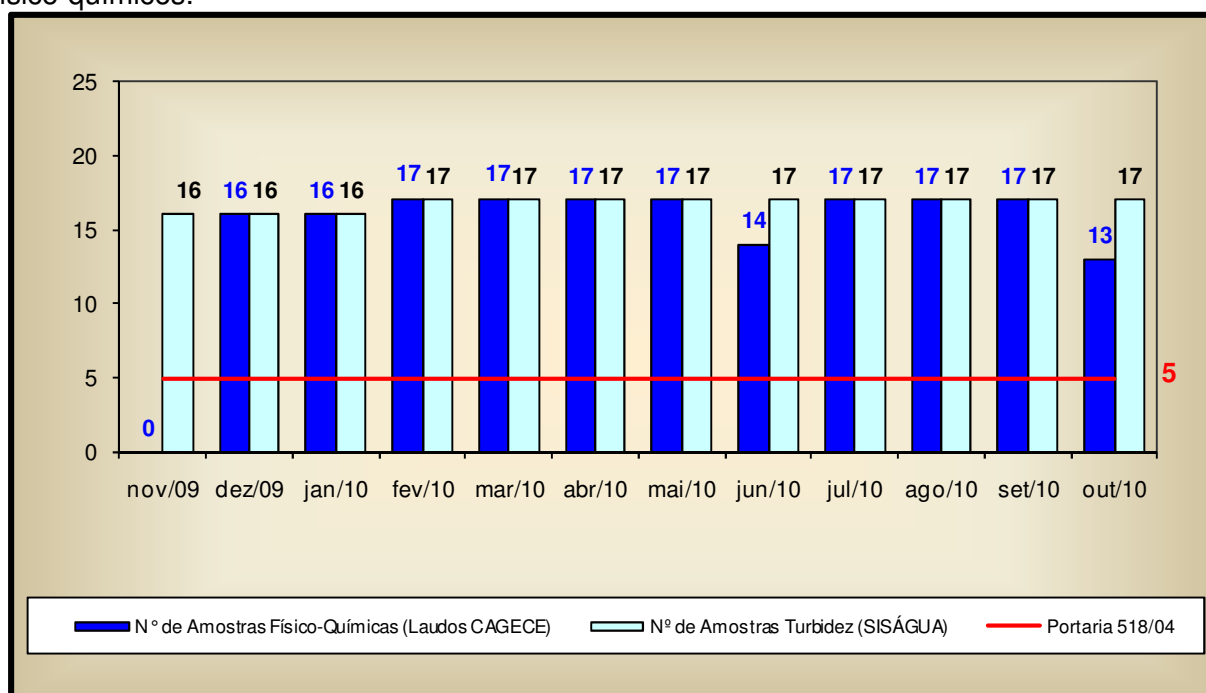
- Uma análise quantitativa dos laudos físico-químicos fornecidos pela CAGECE, no período de novembro/2009 a outubro/2010 (fls. 154 a 425 do Processo PCSB/CSB/0091/2010), e do número de amostras realizadas para análises físico-químicas apresentadas no SISÁGUA, provenientes de amostras coletadas na rede de distribuição, no período de novembro/2009 a outubro/2010 (fls. 118 a 153 do Processo PCSB/CSB/0091/2010), demonstra que a CAGECE vem atendendo o plano de amostragem mínimo exigido pela Portaria MS 518/2004 (**Gráfico 2**).

Gráfico 2 – Avaliação do Monitoramento da Qualidade da ÁGUA TRATADA realizado pela CAGECE na rede de distribuição do SAA de Cariús, no período de novembro/2009 a outubro/2010, conforme Portaria MS 518/04, referente ao número de amostras dos parâmetros físico-químicos.

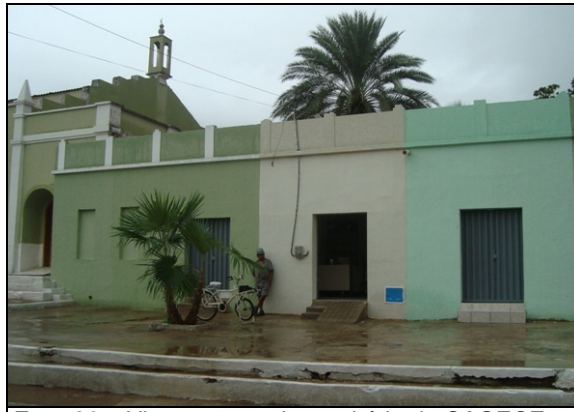
Foto 36 – Vista externa do escritório da CAGECE.

- O sistema dispõe de um escritório operacional localizado na Praça da República, 169 – Centro. Neste escritório são exercidas as funções operacionais e de atendimento aos usuários;
- Não há placa indicando o escritório da CAGECE (**Foto 36**);
- O escritório encontra-se organizado e informatizado, para atendimento aos usuários (**Fotos 37 e 38**);
- No almojarifado existe extintor de incêndio, dentro do prazo de validade (**Foto 39**);
- As peças, equipamentos e materiais encontram-se estocados de forma adequada, no almojarifado (**Fotos 39 e 40**);
- O banheiro do escritório não tem porta (**Foto 41**);
- No escritório existe extintor de incêndio, dentro do prazo de validade (**Foto 42**).
