**RELATÓRIO DE FISCALIZAÇÃO  
RF/CSB/0009/2015**

**Assunto: Fiscalização do Sistema de Abastecimento  
de Água do Distrito de Lambedouro do Município de  
Viçosa do Ceará**

**COORDENADORIA DE SANEAMENTO BÁSICO**

**Fortaleza – CE  
Março/2015**

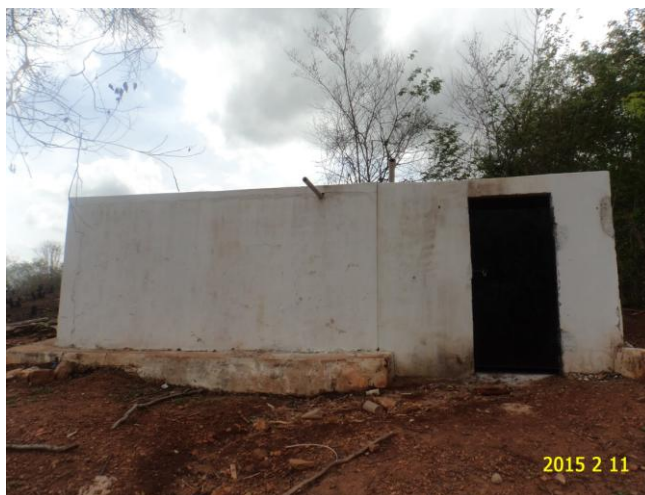
**Foto 1** – RAP-01: ausência de escada de acesso.

- a) No reservatório RAP-01, verificou-se ausência de escada de acesso (Foto 1, Anexo II - item 9);
- b) Não existe dispositivo de medição de nível no reservatório RAP-01 (Foto 1, Anexo II - item 9).

**Não conformidade NC1** – Resolução ARCE nº 147/2010, anexo I item **01.06**: A CAGECE não está cumprindo as normas técnicas e procedimentos para implantação de sistema de abastecimento de água.

**Determinação D1** – A CAGECE deve cumprir as normas técnicas e procedimentos estabelecidos para implantação de sistemas de abastecimento de água, visando corrigir as não conformidades descritas na constatação C1.

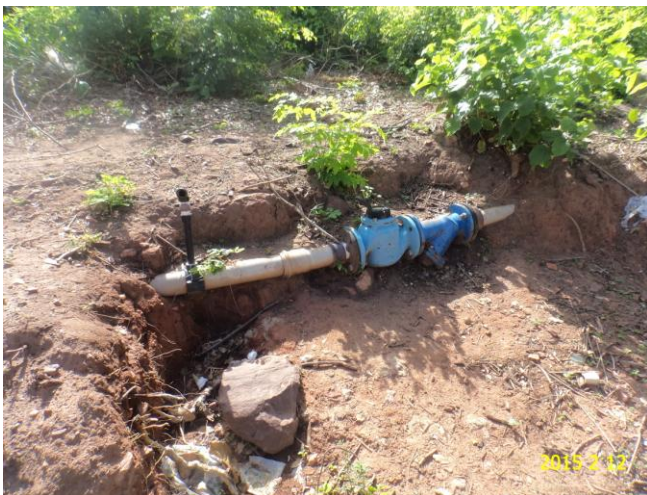
**Foto 2** – Ausência de caixa de inspeção no macromedidor de água tratada.

- a. Faltam caixas de inspeção no registro e no macromedidor de água tratada (Fotos 2 e 3 ; Anexo II – item 1);
- b. No reservatório RAP-01, verificou-se ausência de tela na tubulação de ventilação (Foto 4, Anexo II - item 5);
- c. Na área do RAP-01, verificou-se ausência de caixa de inspeção nos registros (Foto 5 ; Anexo II – item 7);
- d. A tampa de inspeção do RAP-01 não garante adequada vedação (Foto 6, Anexo II - item 6);
- e. Na área do RAP-01, não existe portão de acesso (Anexo II - item 11);
- f. No reservatório RAP-01, verificou-se infiltrações nas paredes e revestimento deteriorado (Fotos 7 e 8, Anexo II - item 8).

**Determinação D2** – A CAGECE deve realizar operação e manutenção adequada das unidades integrantes do sistema de abastecimento de água, visando corrigir as não conformidades descritas na constatação C2.

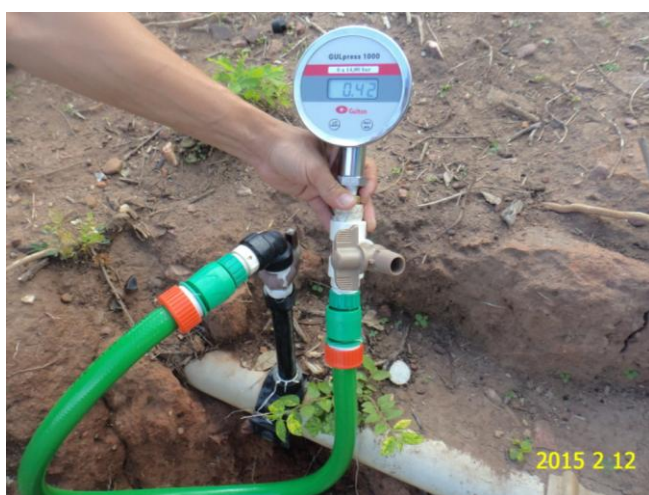
**Foto 9** – Medição de pressão na Rua da Paz, s/n.

- a. A ARCE realizou medições instantâneas de pressão em pontos, mais especificamente nos cavaletes de ligação, devidamente espaçados na rede de distribuição. Constatou-se pressão fora da faixa de 10 a 50 mca nas Ruas: da Paz, s/n, da Esperança, s/n e da Amizade (LT 192) e da Paz nº 611 (Anexo III, Quadro 1 e Fotos 9 a 12).

**R1** – A CAGECE procure alternativas para fornecer água com pressão de acordo com os limites estabelecidos pela ARCE, em razão do período prolongado de estiagem.

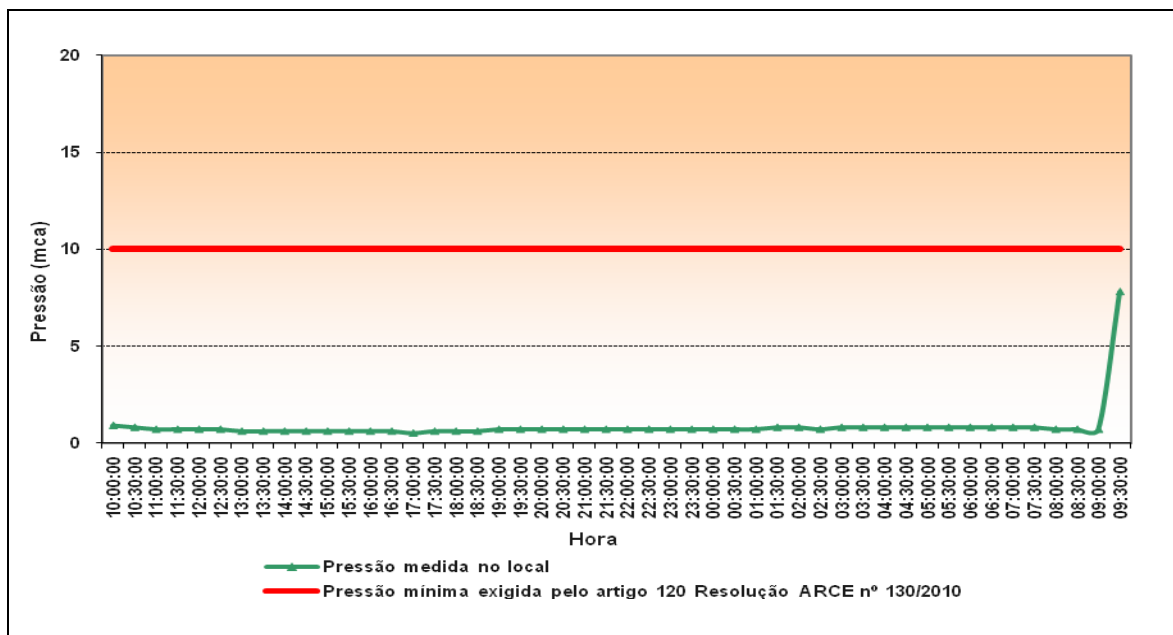
- a. A ARCE realizou medição contínua de pressão disponível na rede de distribuição, com a instalação às 10:00 horas do dia 11/02/2015 e retirada às 10:00 horas do dia 12/02/2015, do aparelho *datalogger*, no endereço localizado na Rua da Paz, nº 611 - Centro. Constatou-se descontinuidade (Anexo IV, Gráfico 1; Foto 12).

**Gráfico 1** - Monitoramento da pressão com a instalação às 10:00 horas do dia 11/02/2015 e retirada às 10:00 horas do dia 12/02/2015, do aparelho datalogger, no endereço localizado na Rua da Paz, nº 611 – Centro.

**R2 –** A CAGECE procure alternativas para não interromper indevidamente a prestação dos serviços, em razão do período prolongado de estiagem.

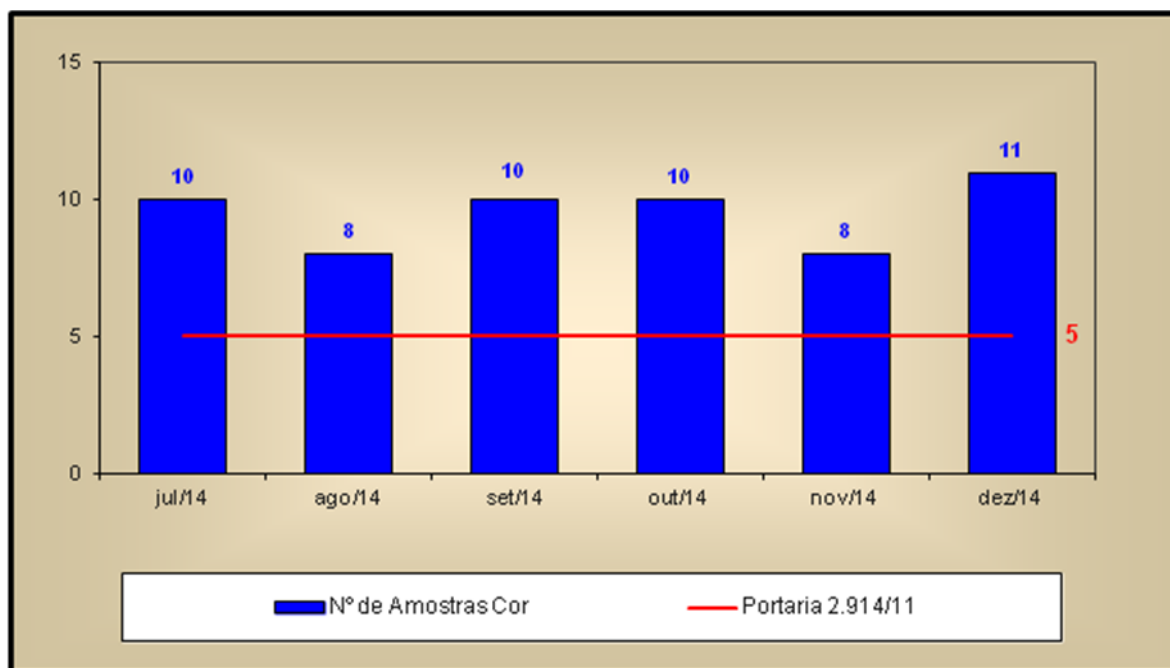
**Gráfico 2** - Avaliação do Monitoramento da Qualidade da água tratada realizado pela CAGECE na rede de distribuição do SAA de de Lamedouro (Viçosa do Ceará do Ceará), no período de julho/2014 a dezembro/2014 conforme Portaria MS 2.914/11, referente ao número de amostras do parâmetro cor.

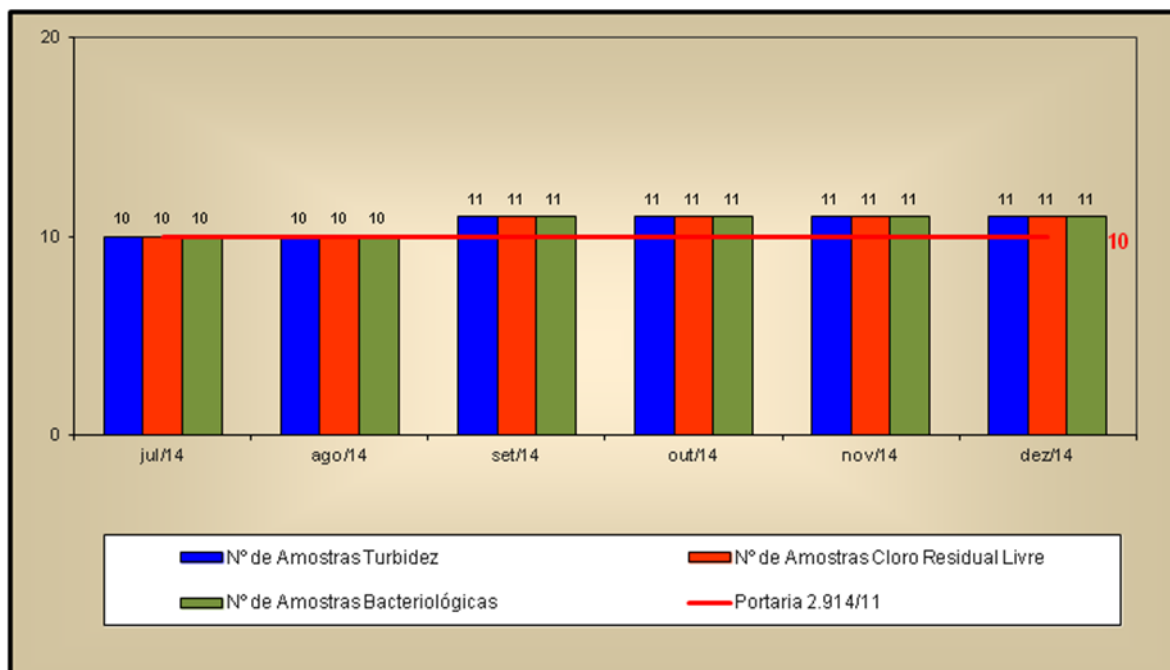
**Gráfico 3** - Avaliação do Monitoramento da Qualidade da água tratada realizada pela CAGECE na rede de distribuição do SAA de de Lamedouro (Viçosa do Ceará do Ceará), no período de julho/2014 a dezembro/2014 conforme Portaria MS 2.914/11, com relação ao número de amostras dos exames bacteriológicos, cloro residual livre e turbidez.
