RELATÓRIO DE FISCALIZAÇÃO

RF/CSB/0011/2012

Assunto: Fiscalização do Sistema de Abastecimento de Água do Município de Farias Brito

COORDENADORIA DE SANEAMENTO BÁSICO

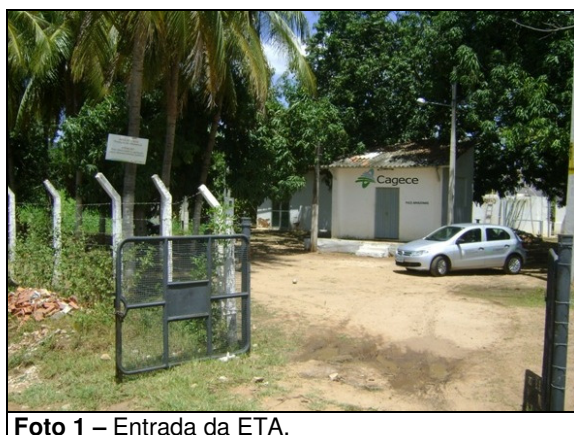
- A estação de tratamento está cercada, sinalizada e possui iluminação para trabalhos noturnos (**Foto 1**);
- O Sistema de Abastecimento de Água de Farias Brito não possui Licença de Operação da Superintendência Estadual do Meio Ambiente – SEMACE.

Foto 1 – Entrada da ETA.

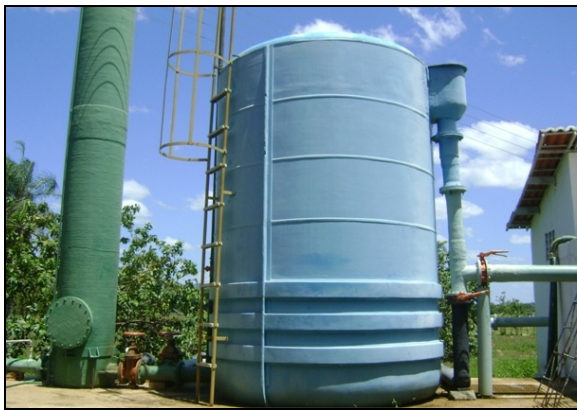
- O filtro 01 apresenta bom estado de conservação e manutenção (**Foto 2**);
- Constatou-se vazamento na tubulação de descarga da torre de nível (**Foto 3**).

Foto 2 – Vista do filtro 01.

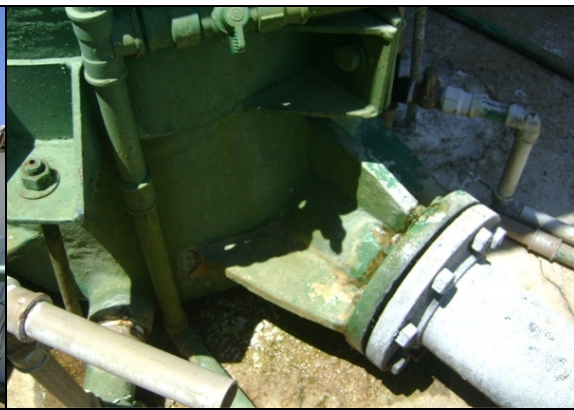
Foto 3 – Vazamento na tubulação de descarga da torre de nível.

- Constatou-se vazamento na tubulação de descarga da torre de nível;
- A edificação da fábrica de cloro apresenta reboco externo deteriorado;

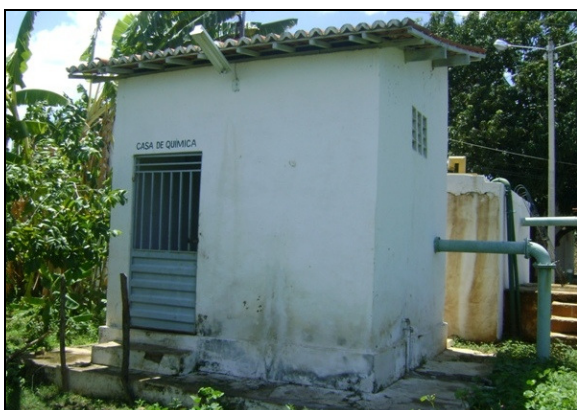
- A casa de química possui edificação própria, localizada na área da ETA (**Foto 4**);
- Os dosadores de PAC e polímero apresentam bom estado de conservação e manutenção (**Foto 5**);
- A edificação da fábrica de cloro apresenta reboco externo deteriorado (**Fotos 6 e 7**);
- Os produtos químicos estão armazenados de forma adequada (**Foto 8**);
- O operador possui os EPIs e fardamento necessários às suas atividades (**Foto 9**).

Foto 4 – Vista da casa de química.

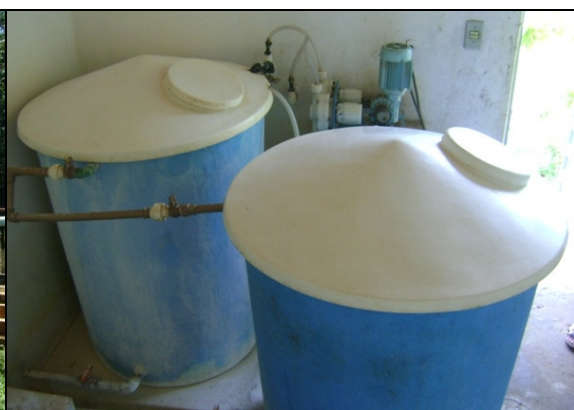
Foto 5 – Dosadores de PAC e polímero.

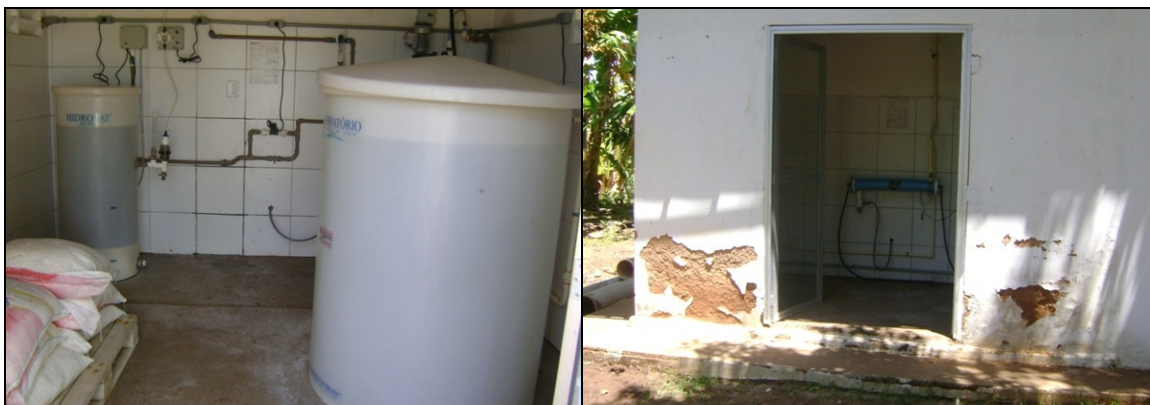
Fotos 6 e 7 – Vistas da fábrica de cloro.

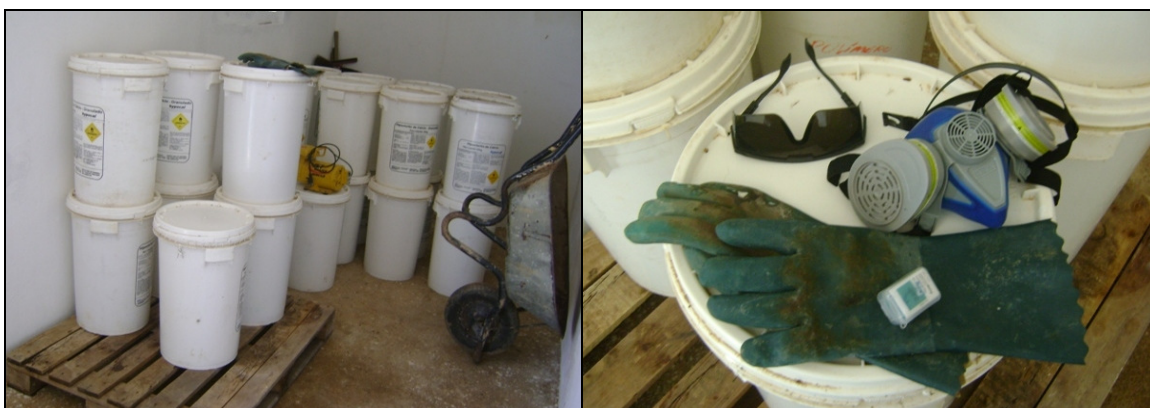
Fotos 8 – Armazenamento adequado de materiais e produtos químicos.

Fotos 9 – EPIs do operador.

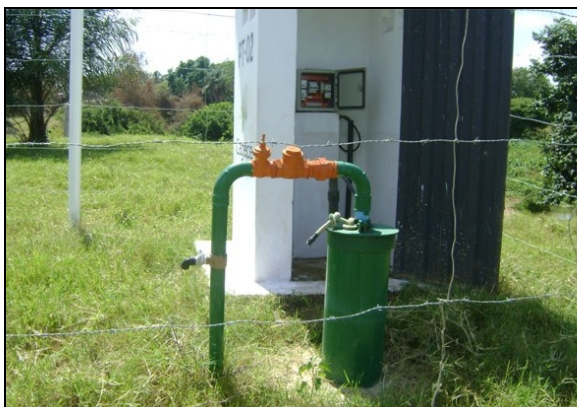
- A elevatória está instalada no poço tubular PT-02, no Sítio Escondido. No ato da fiscalização, verificou-se que a elevatória não possui bomba reserva (**Foto 16**);
- O quadro de comando do PT-02 possui horímetro, amperímetro e voltímetro (**Foto 16**);
- O prédio de abrigo do quadro de comando está identificado, possui iluminação para trabalhos noturnos e apresenta bom estado de conservação e manutenção (**Foto 17**).

Foto 16 – Elevatória e quadro de comando da EEPT-02.

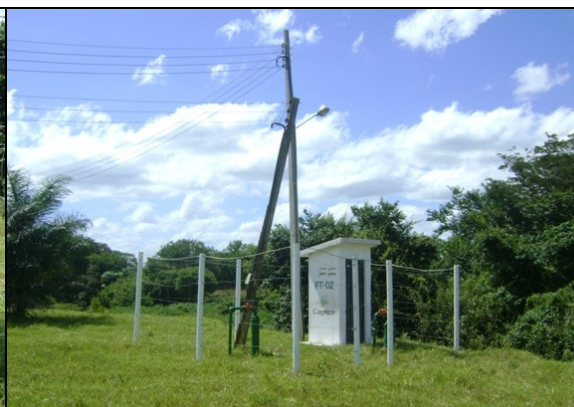
Foto 17 – Prédio de abrigo do quadro de comando da EEPT-02.

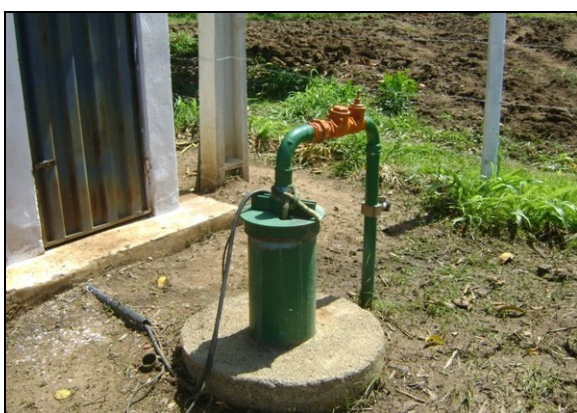
- A elevatória está instalada no poço tubular PT-03, no Sítio Escondido. No ato da fiscalização, verificou-se que a elevatória não possui bomba reserva (**Foto 18**);
- O quadro de comando do PT-03 possui horímetro, amperímetro e voltímetro (**Foto 19**);
- O prédio de abrigo do quadro de comando está identificado, possui iluminação para trabalhos noturnos e apresenta bom estado de conservação e manutenção (**Foto 20**).

Foto 18 – Elevatória EEPT-03.

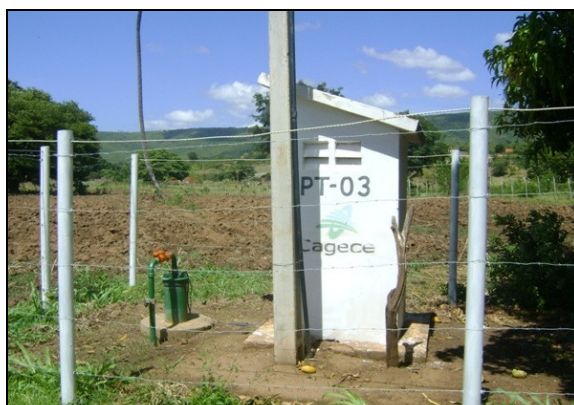
Foto 20 – Prédio de abrigo do quadro de comando da EEPT-03.

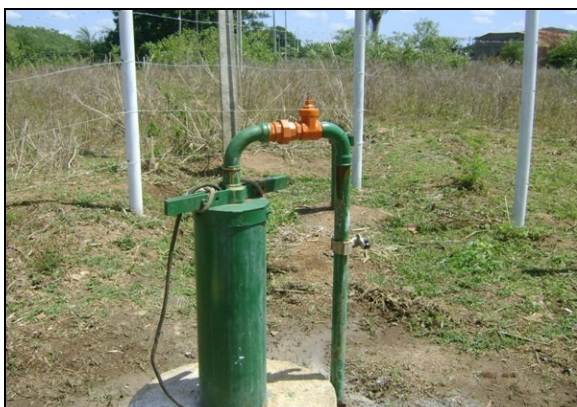
- A elevatória está instalada no poço tubular PT-04, no Sítio Escondido. No ato da fiscalização, verificou-se que a elevatória não possui bomba reserva (**Foto 21**);

Foto 21 – Elevatória EEPT-04.

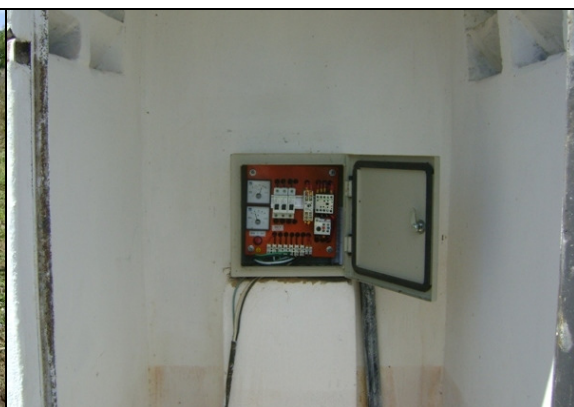
- O quadro de comando do PT-04 possui horímetro, amperímetro e voltímetro (**Foto 22**);
- O prédio de abrigo do quadro de comando está identificado, possui iluminação para trabalhos noturnos e apresenta bom estado de conservação e manutenção (**Foto 23**).

Foto 22 – Quadro de comando da EEPT-04.

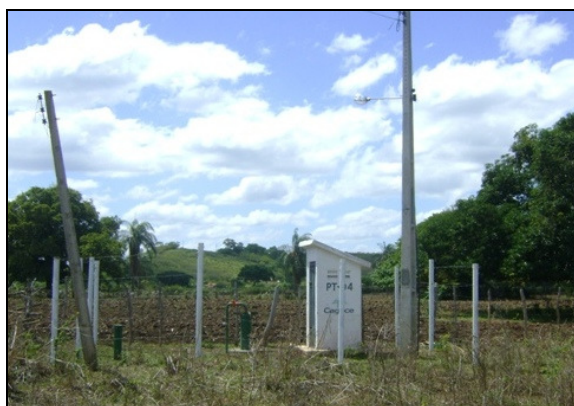
Foto 23 – Prédio de abrigo do quadro de comando da EEPT-04.

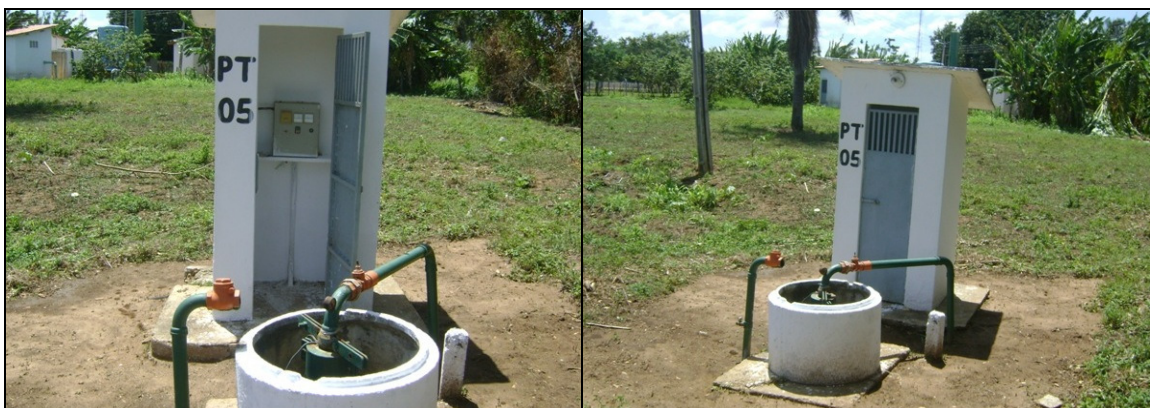
- A elevatória está instalada no poço tubular PT-05, na área da ETA. No ato da fiscalização, verificou-se que a elevatória não possui bomba reserva (**Foto 24**);
- O quadro de comando do PT-05 possui horímetro, amperímetro e voltímetro (**Foto 24**);
- O prédio de abrigo do quadro de comando está identificado, possui iluminação para trabalhos noturnos e apresenta bom estado de conservação e manutenção (**Foto 25**).

Foto 24 – Elevatória e quadro de comando da EEPT-05.

Foto 25 – Prédio de abrigo do quadro de comando da EEPT-05.

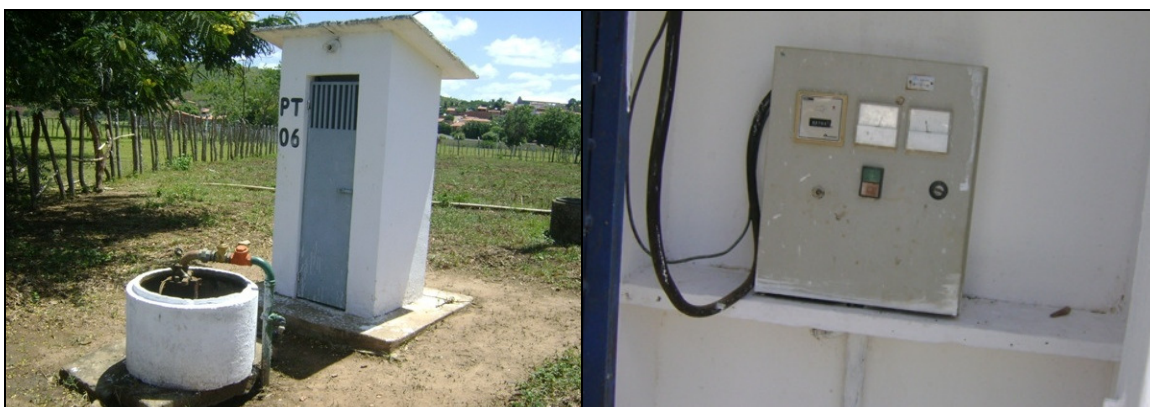
- A elevatória está instalada no poço tubular PT-06, na área da ETA. No ato da fiscalização, verificou-se que a elevatória não possui bomba reserva (**Foto 26**);
- O prédio de abrigo do quadro de comando está identificado, possui iluminação para trabalhos noturnos e apresenta bom estado de conservação e manutenção (**Foto 26**).
- O quadro de comando do PT-06 possui horímetro, amperímetro e voltímetro (**Foto 27**);

Foto 26 – Elevatória e prédio de abrigo do quadro de comando da EEPT-06.

Foto 27 – Quadro de comando da EEPT-06.

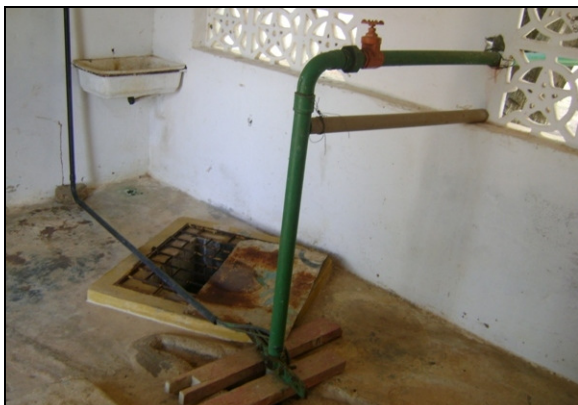
- A elevatória está instalada no poço amazonas PA-01, na área da ETA. No ato da fiscalização, verificou-se que a elevatória não possui bomba reserva (**Foto 28**);

Foto 28 – Elevatória EEPA-01.

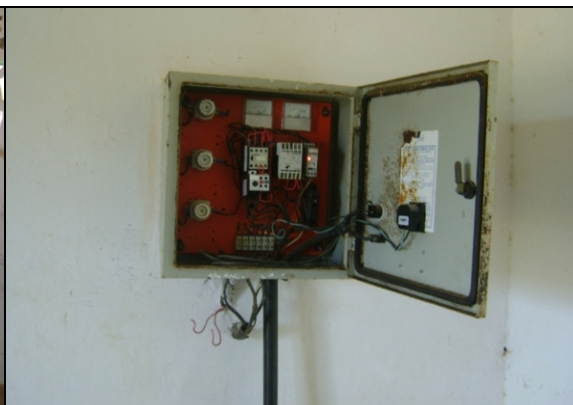
- O quadro de comando do PA-01 apresenta oxidação parcial e possui horímetro, amperímetro e voltímetro (**Foto 29**);
- O prédio de abrigo do quadro de comando está identificado, possui iluminação para trabalhos noturnos e apresenta bom estado de conservação e manutenção (**Foto 30**).

Foto 29 – Quadro de comando da EEPA-01.

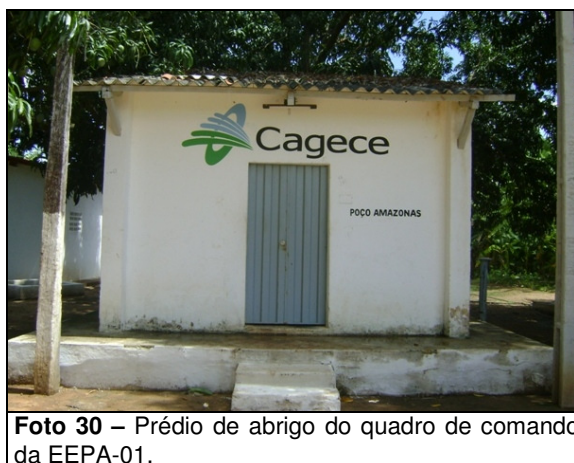
Foto 30 – Prédio de abrigo do quadro de comando da EEPA-01.

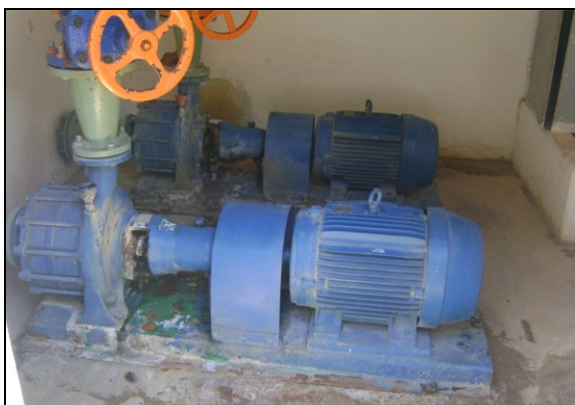
- A elevatória está instalada na área da ETA, possui bomba reserva e iluminação para trabalhos noturnos (**Foto 31**);
- O quadro de comando da EEAT-01 está instalado de forma adequada, em edificação própria devidamente identificada. Possui horímetro, amperímetro e voltímetro e apresenta boas condições de conservação e manutenção (**Fotos 32 e 33**).

Foto 31 – Elevatória EEAT-01.

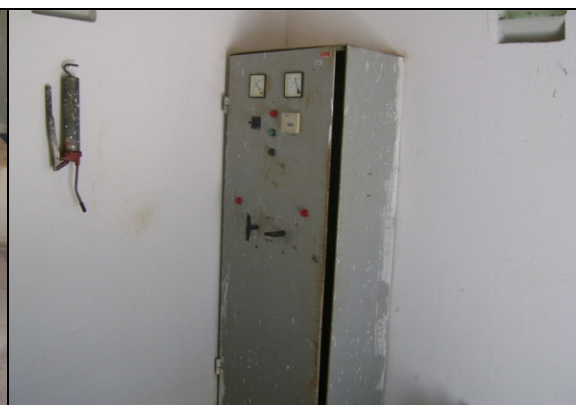
Foto 32 – Quadro de comando da EEAT-01.

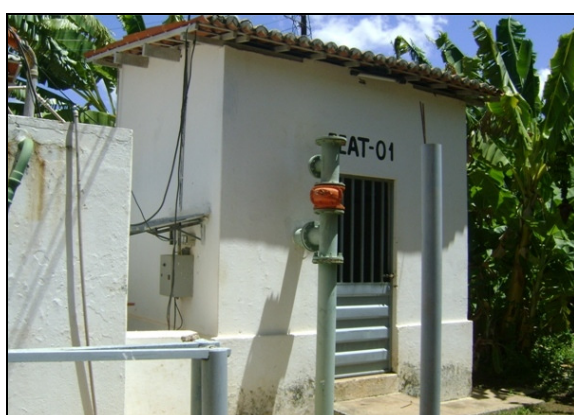
Foto 33 – Prédio de abrigo da EEAT-01.

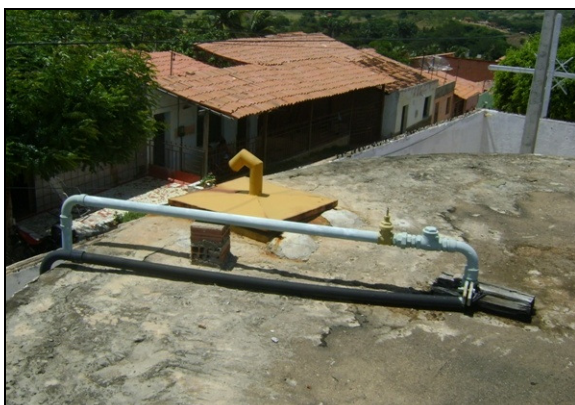
- A elevatória está instalada na área do RAP-01 e não possui bomba reserva (**Foto 34**);
- A elevatória EEAT-02 não possui quadro de comando, somente o medidor da COELCE instalado no muro (**Foto 35**).

Foto 34 – Elevatória EEAT-02.

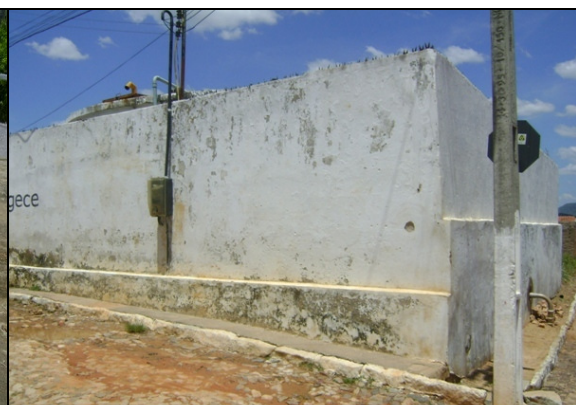
Foto 35 – Medidor de energia da EEAT-02.

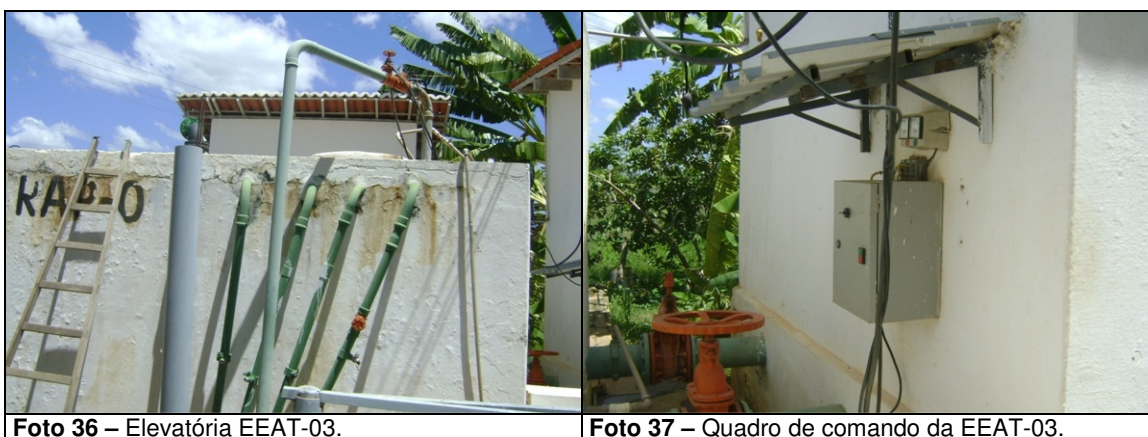
- A elevatória está instalada na área da ETA e não possui bomba reserva (**Foto 36**);
- O quadro de comando da EEAT-03 está instalado sob uma cobertura de fibrocimento, que o protege das intempéries, na parte externa do prédio de abrigo da EEAT-01 e não está identificado. Possui horímetro, amperímetro e voltímetro e apresenta boas condições de conservação e manutenção (**Foto 37**).

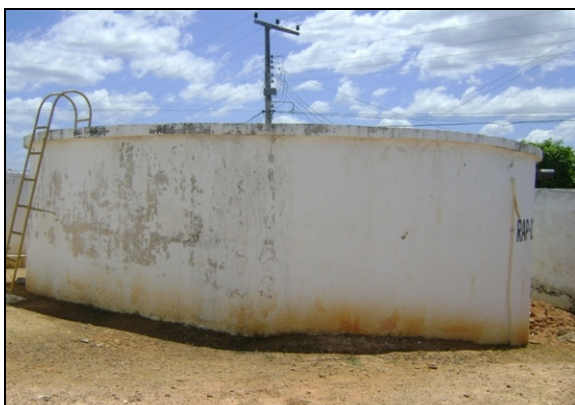
- No reservatório **RAP-01**, verificaram-se:
 - Existência de identificação;
 - Ausência de guarda-corpo na laje de cobertura, próximo à inspeção (**Foto 38**);
 - Pintura deteriorada (**Foto 38**);
 - Escada de acesso e tampa de inspeção, em boas condições de conservação e manutenção (**Fotos 38 e 39**);
 - Vazamento no registro de entrada do reservatório (**Foto 43**).

Foto 38 – Vista do RAP-01 e da escada de acesso.

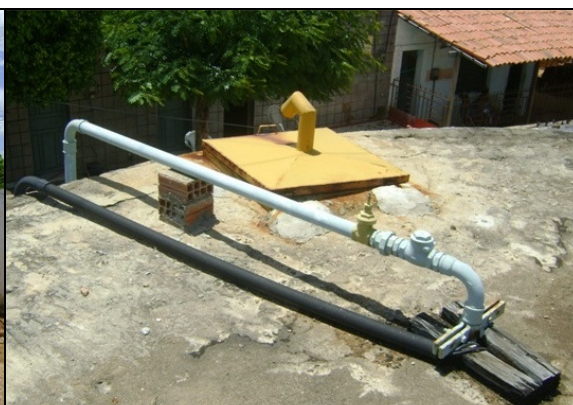
Foto 39 – Inspeção do RAP-01.

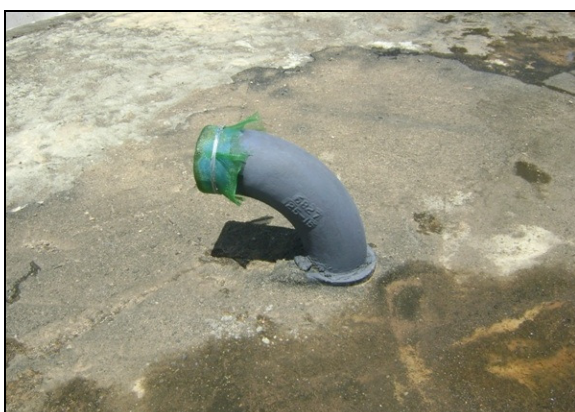
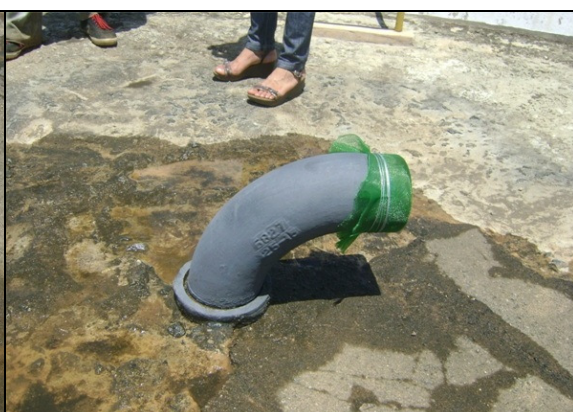
Fotos 40 e 41 – Ventilações do RAP-01.

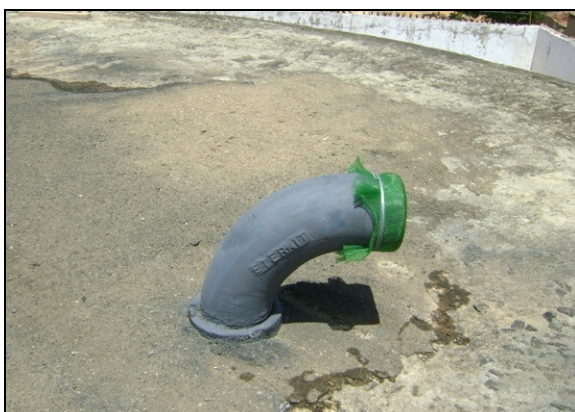
Foto 42 – Ventilação do RAP-01.

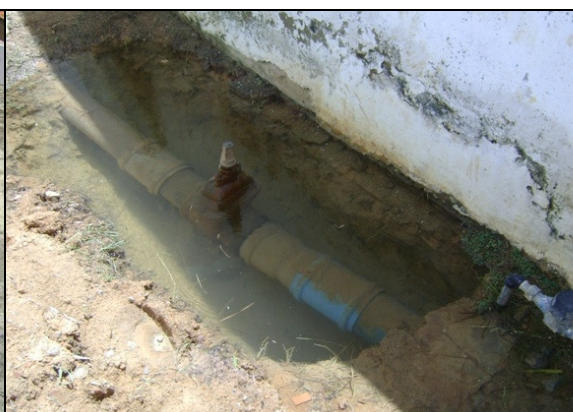
Foto 43 – Vazamento no registro de entrada do RAP-01.

- Nos reservatórios RAP-01 e RAP-02, verificou-se pintura deteriorada.
- No reservatório RAP-01, verificou-se vazamento no registro de entrada.
- A fiscalização constatou que não há registro das limpezas dos reservatórios.

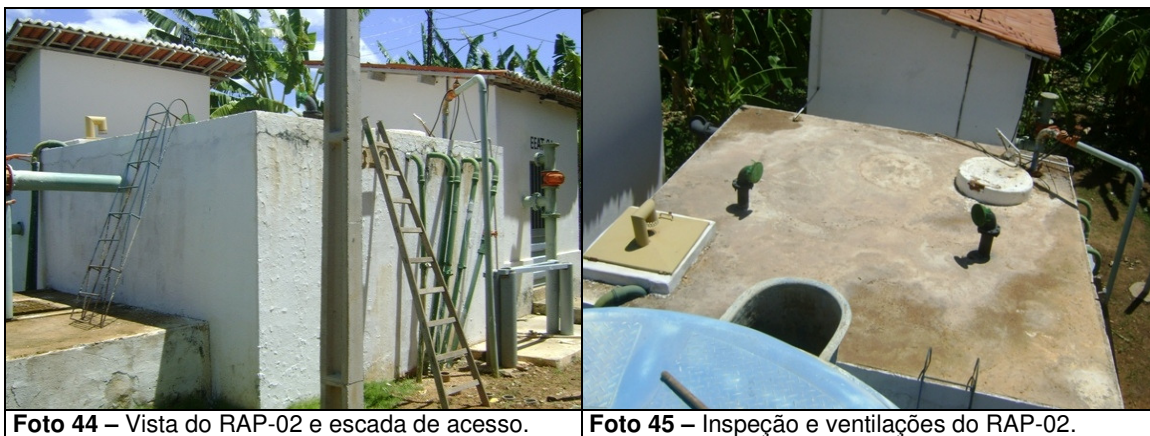
- No reservatório **RAP-02**, verificaram-se:
 - Existência de identificação;
 - Ausência de guarda-corpo na laje de cobertura, próximo à inspeção (**Foto 44**);
 - Pintura deteriorada (**Foto 44**);

- Escada de acesso e tampa de inspeção, em boas condições de conservação e manutenção (**Fotos 44 e 45**).

Foto 44 – Vista do RAP-02 e escada de acesso.

Foto 45 – Inspeção e ventilações do RAP-02.

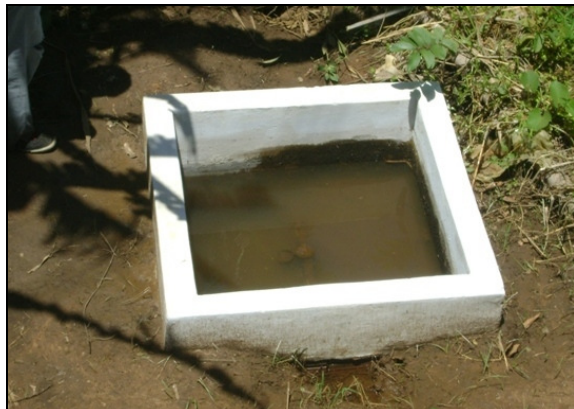
- A adutora de água bruta possui medidor proporcional, instalado na entrada da ETA (**Foto 46**);
- No ato da inspeção constatou-se que a caixa do medidor proporcional de água bruta estava sem tampa e cheia d'água (**Foto 46**);

Foto 46 – Medidor proporcional de água bruta na entrada da ETA.

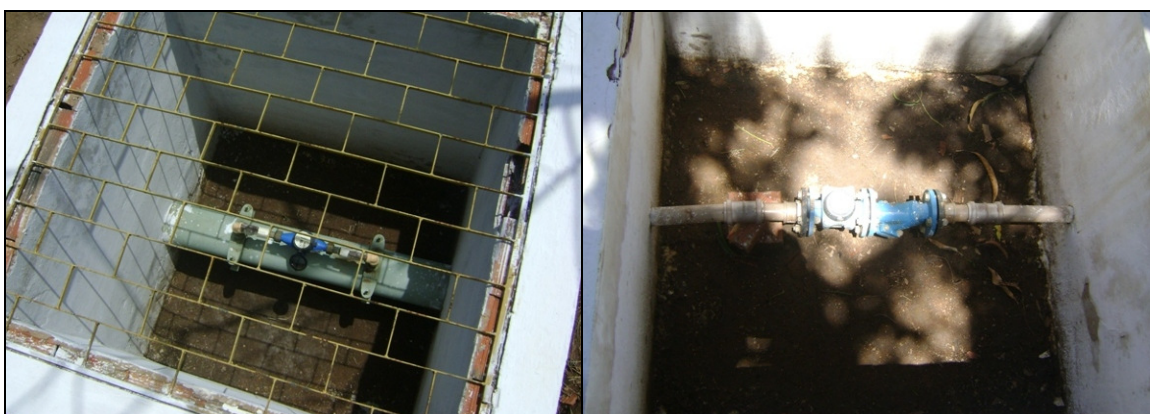
- A adutora de água tratada que abastece o Município de Farias Brito, possui 1 (um) medidor proporcional instalado na saída da EEAT-01 e 1 (um) macromedidor na saída da EEAT-03 (**Fotos 47 e 48**).

Foto 47 – Medidor proporcional de água tratada na saída da EEAT-01.

Foto 48 – Macromedidor de água tratada na saída da EEAT-03.

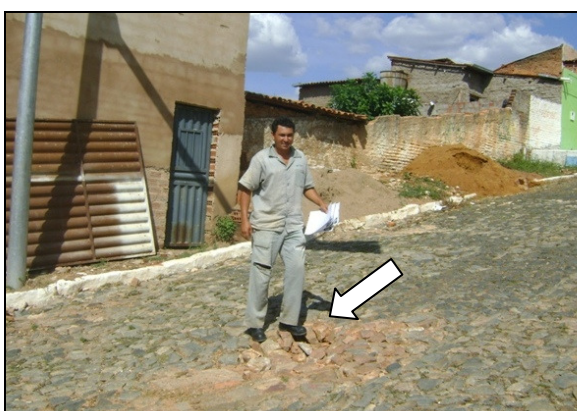
Foto 54 – Registro de descarga, sem caixa de proteção, localizado na Rua Liberalino Duarte de Brandão, Centro.

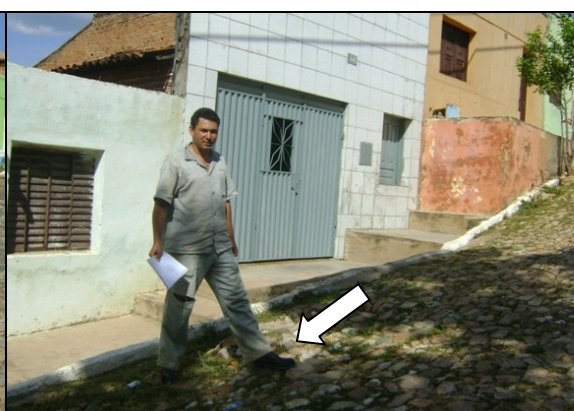
Foto 55 – Registro de descarga sem caixa de proteção, localizado na Rua da Independência, Nova Esperança.

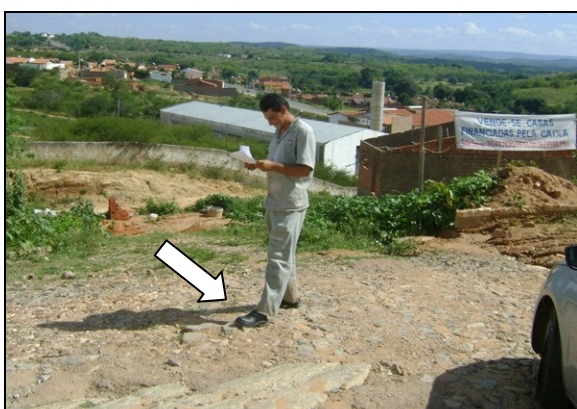
Foto 56 – Registro de descarga sem caixa de proteção, localizado na Rua Diocleos de Almeida Brandão, Nova Esperança.

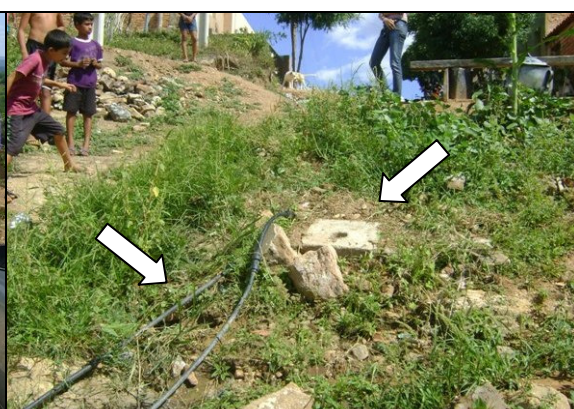
Foto 57 – Registro de descarga e ligações expostas, localizados na Rua Mizaél L. Menezes, Boa Vista.

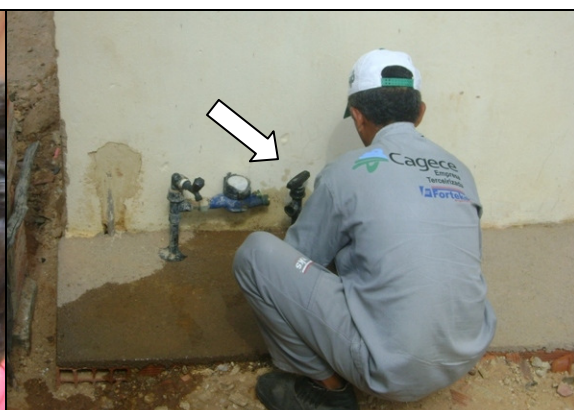
- A ARCE realizou medições instantâneas de pressão disponível na rede, no dia 12/1/2012, em 5 (cinco) pontos adequadamente espaçados, nos cavaletes dos imóveis (**Fotos 58 a 62**). Os resultados das pressões instantâneas demonstram que 2 (duas) das 5 (cinco) medições efetuadas situaram-se fora da faixa de 10 a 50 mca, prevista no artigo 120 da Resolução nº 130/2010 da ARCE (**Quadro 1**).

Foto 59 – Medição de pressão na Rua Francisco Rodrigues de Lima, 103 – Boa Vista, antes do hidrômetro.

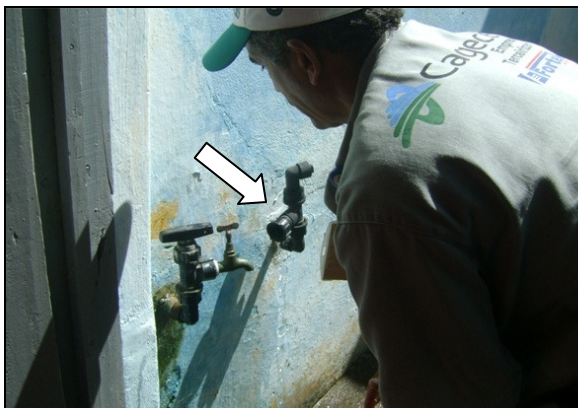
Foto 60 – Medição de pressão na Rua Antônio Liberalino de Menezes, 52 - Centro, antes do hidrômetro.

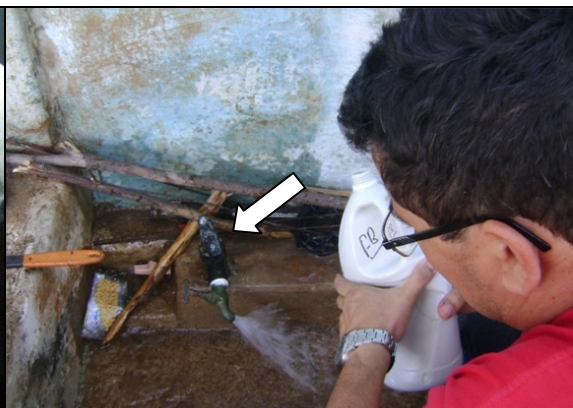
Foto 61 – Medição de pressão na Rua Benjamim José Leite, 142 – Nova Esperança, antes do hidrômetro.

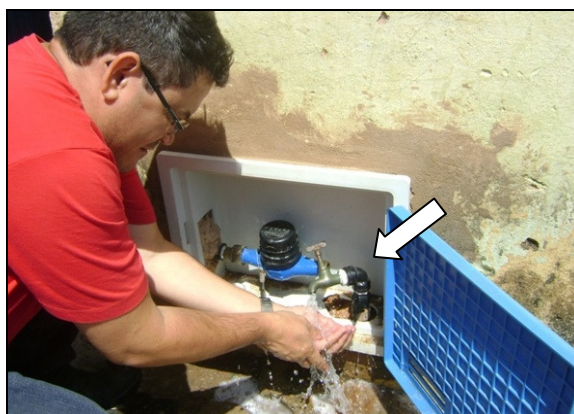
Foto 62 – Medição de pressão na Rua João Ribeiro da Silva, 67 - Multirão, antes do hidrômetro.

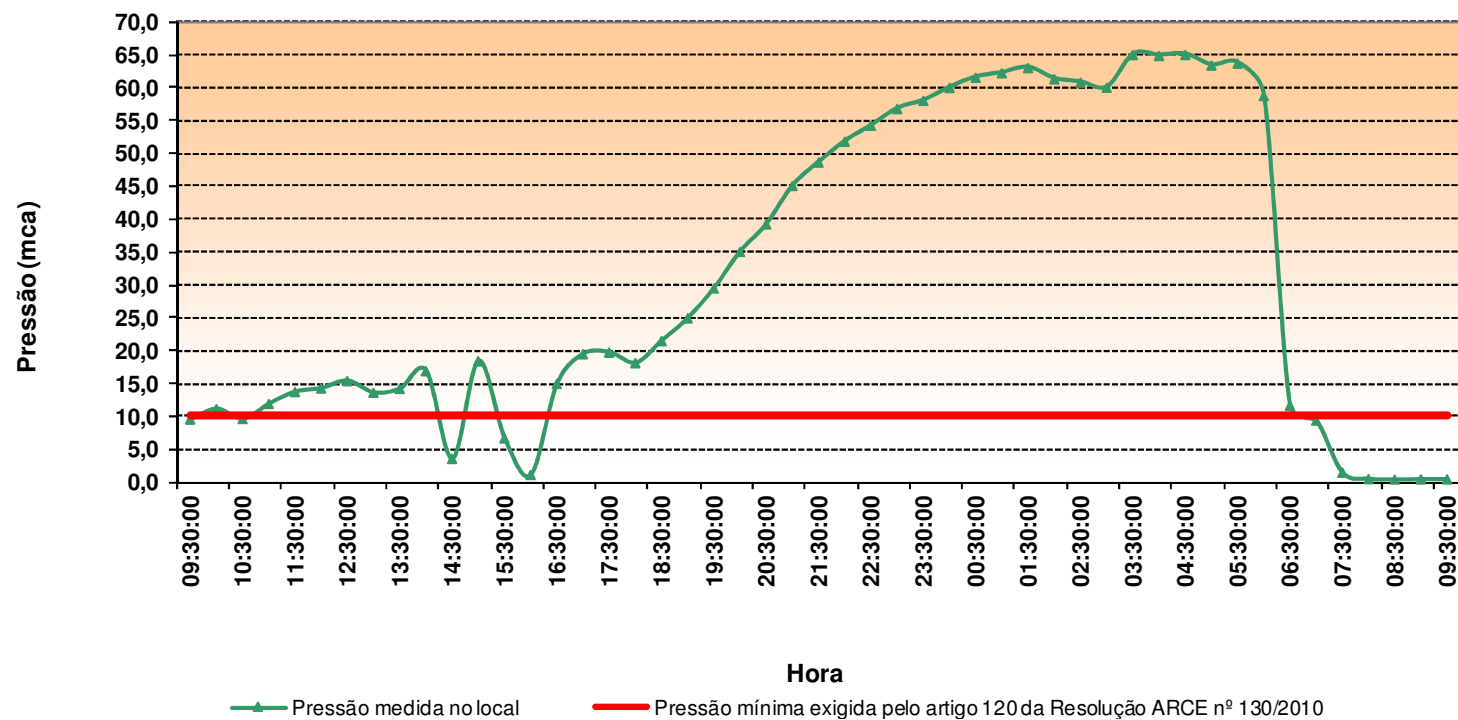
Gráfico 1 – Monitoramento da pressão com instalação às 9:30h do dia 10/1/2012 e retirada às 9:30h do dia 11/1/2012, do aparelho *datalogger*, no endereço Rua José Francelino Ribeiro, 54 - Centro.

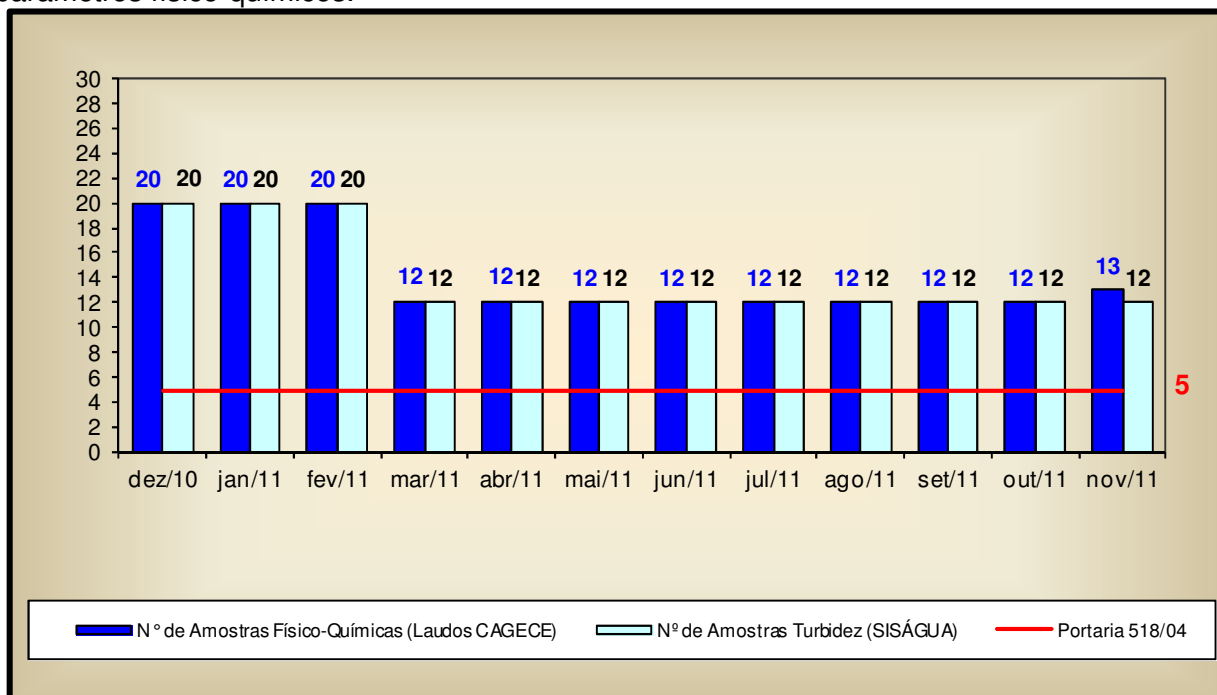
Gráfico 2 – Avaliação do Monitoramento da Qualidade da ÁGUA TRATADA realizado pela CAGECE na rede de distribuição do SAA de Farias Brito, no período de dezembro/2010 a novembro/2011, conforme Portaria MS 518/04, referente ao número de amostras dos parâmetros físico-químicos.

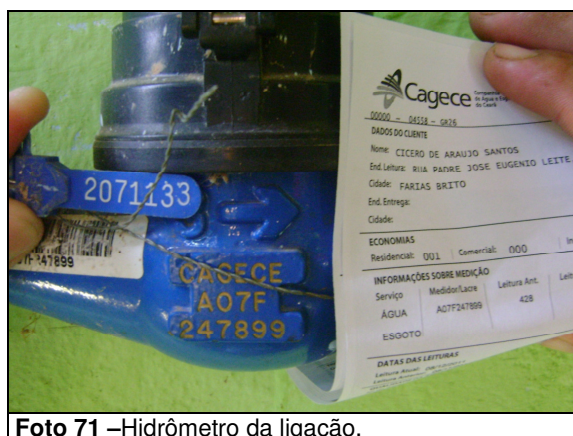
- Foi verificado o hidrômetro NºAO7F247899 e constatado que o número do mesmo constava na fatura mensal (**Foto 71**).

Foto 71 –Hidrômetro da ligação.
