**RELATÓRIO DE FISCALIZAÇÃO  
RF/CSB/0012/2015**

Assunto: Fiscalização do Sistema de Abastecimento  
de Água da Localidade de Jaibaras do Município de  
Sobral

**COORDENADORIA DE SANEAMENTO BÁSICO**

**Março/2015**

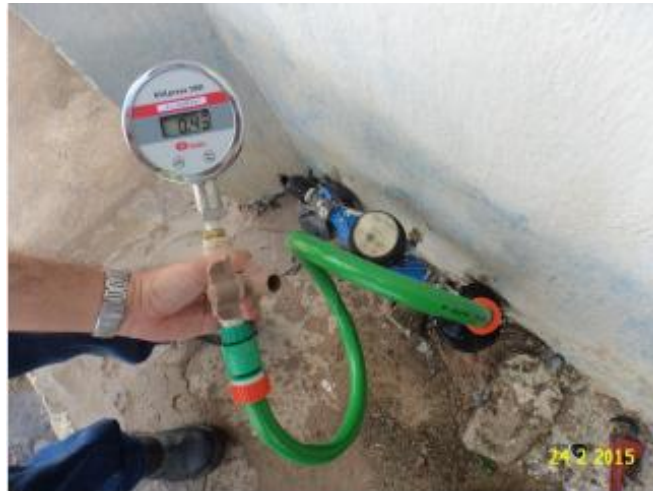
- a. A ARCE realizou medições instantâneas de pressão, mais especificamente nos cavaletes de ligação de água. Das 5 (cinco) medições, 2 (duas) apresentaram resultados fora do intervalo de 10 a 50 mca (Av. 7 de setembro, FNS 90 e Estrada para Cariré – Silvio Regis Turismo) (Anexo II – item 14; Anexo III – Quadro 1; Foto 1)

**Foto 1** – RDA: medição de pressão instantânea.

**Determinação D1** – A CAGECE deve fornecer água com pressão de acordo com os limites estabelecidos pela ARCE, visando corrigir as não conformidades descritas na constatação C1.

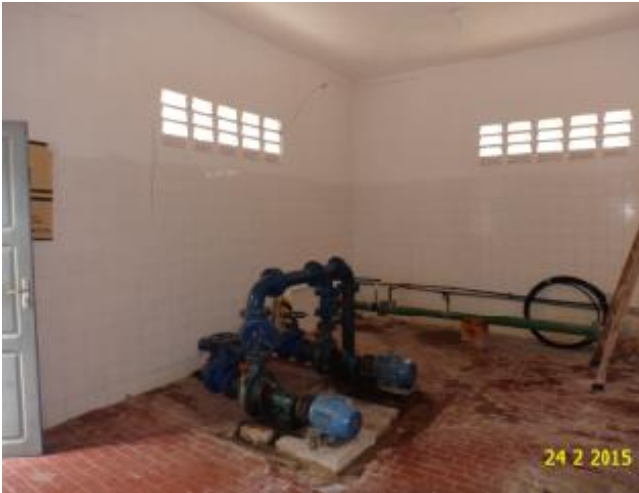
- a. Os dois conjuntos moto-bombas da EEAT-01 funcionam simultaneamente sem bomba reserva (Foto 2; Anexo II – item 10);
- b. O RAP-01 não é dotado de medidor de nível (Foto 3; Anexo II – item 21).

**Foto 2** – EEAT-01: CMB funcionando simultaneamente sem reserva.

**Determinação D2** – A CAGECE deve cumprir as normas técnicas e procedimentos estabelecidos para implantação de sistemas de abastecimento de água, visando corrigir as não conformidades descritas na constatação C2.

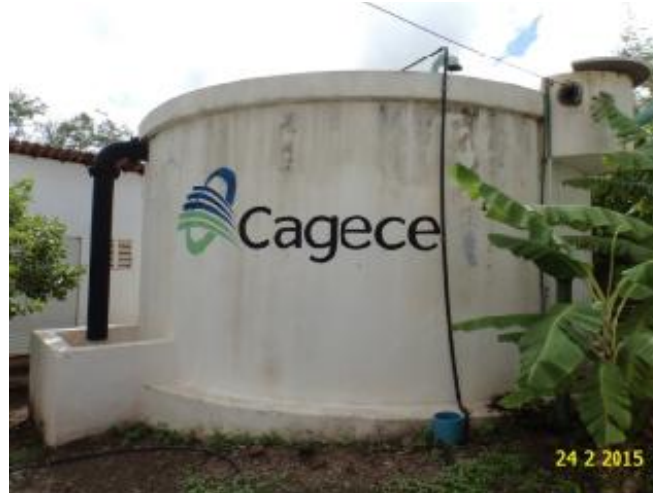
**Foto 3** – RAP-01: ausência de medidor de nível.

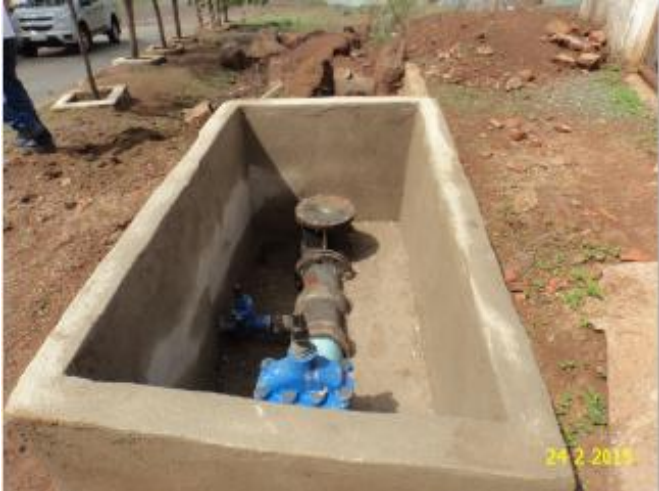
- a. Há uma caixa de registro na AAB sem tampa ou grade de proteção (Foto 4; Anexo II – item 1);
- b. Há cupins na casa de abrigo do quadro de comando da EEAB-01 (Foto 5; Anexo II – item 2);

**Foto 4** – AAB: caixa sem tampa ou grade.

**Determinação D3** – A CAGECE deve realizar operação e manutenção adequada das unidades integrantes do sistema de abastecimento de água, visando corrigir as não conformidades descritas na constatação C3.

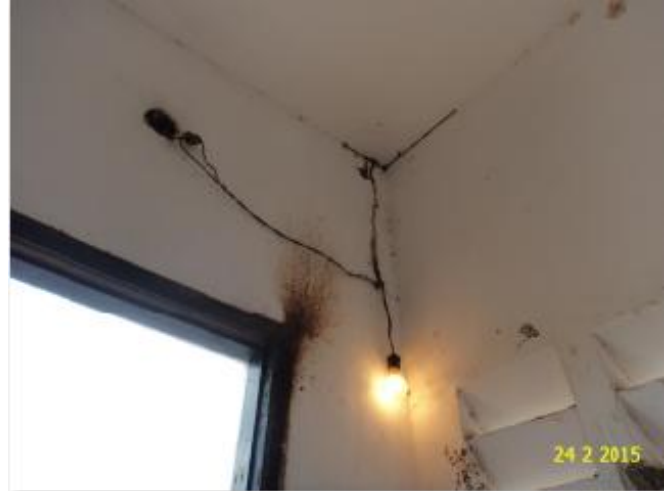
**Foto 5** – EEAB-01: cupins na casa de abrigo do QC.

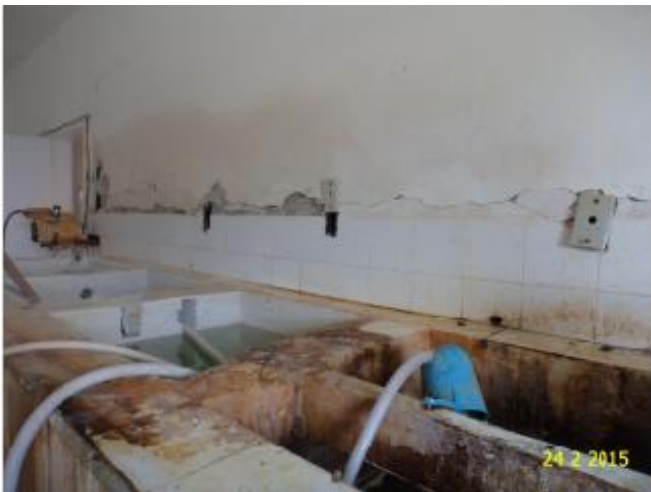
- c. A casa de química apresenta rachaduras nas paredes (Foto 6; Anexo II – item 6);
- d. Há sinais de vazamento na calha de água do Filtro 02 (Foto 7; Anexo II – item 7);

**Foto 6** – Casa de Química: parede deteriorada.

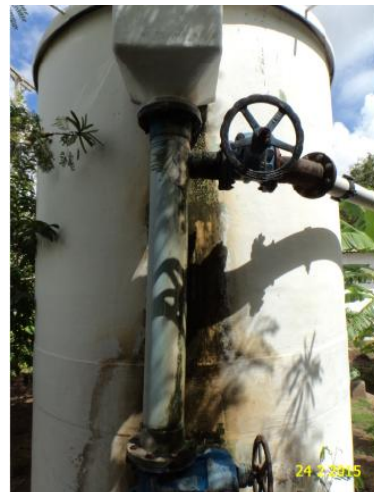
**Foto 7** – Filtro 01: sinais de vazamento.

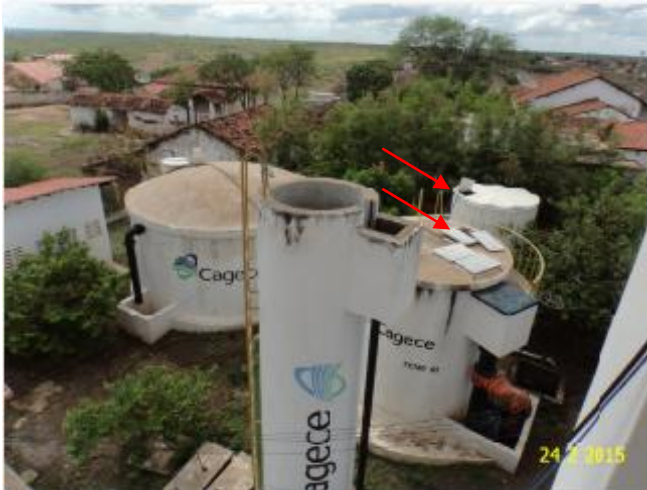
- e. As tampas dos Filtros 01 e 02 não estavam fechadas (Foto 8; Anexo II – item 8);
- f. A EEAT-01 não está identificada (Foto 9; Anexo II – item 11);
- g. Dos 7 (sete) registros de descarga inspecionados, 4 (quatro) estão sem caixa (Fazenda Cesário Carlos; Alto Alegre III; Rua do Açude (EE SAAE); e Rua da Felicidade, FNS 1043) (Foto 10; Anexo II – item 15);

**Foto 8** – Filtradores 01 e 02: tampas com fechamento inadequado

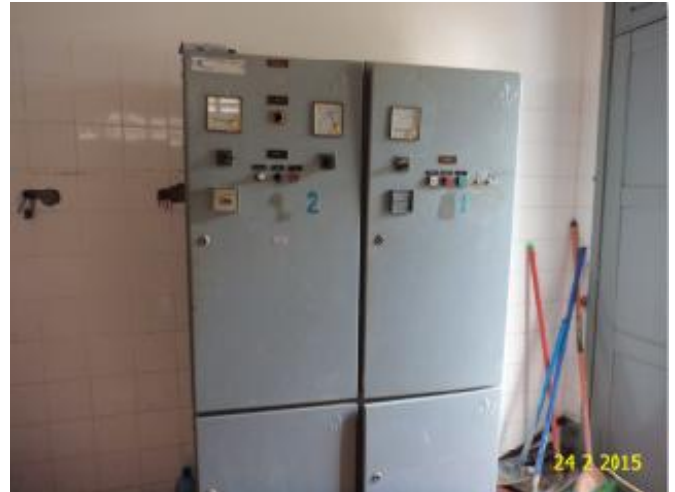
**Foto 9** – EEAT-01: ausência de identificação.

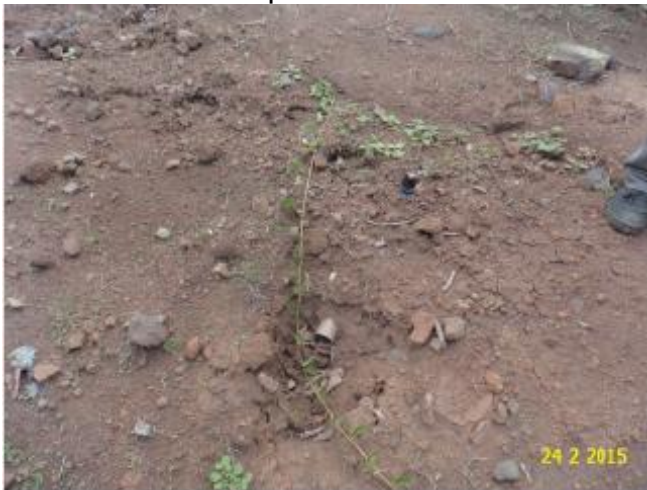
**Foto 10** – RDA: registro de descarga sem caixa na Av. 7 de setembro, FNS 90 – casa 2.

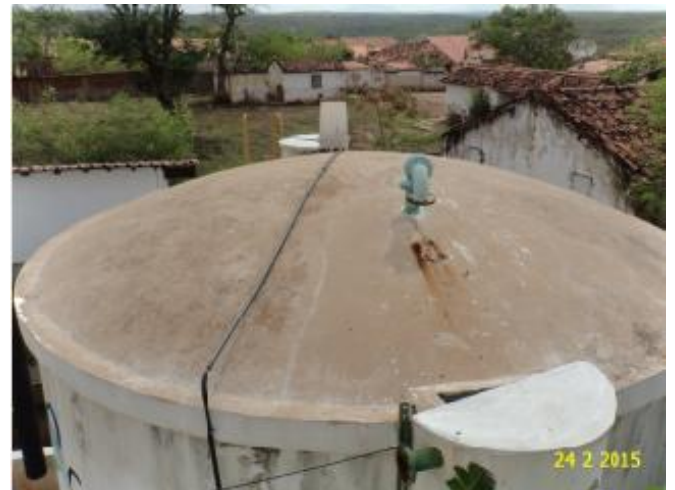
- i. Não há tela de proteção da tubulação de ventilação do RAP-01 (Foto 11; Anexo II – item 17);
- j. O RAP-01 e o REL-01 não estão identificados (Fotos 12 e 13; Anexo II – item 18);

**Foto 11** – RAP-01: tubulação de ventilação sem tela de proteção.

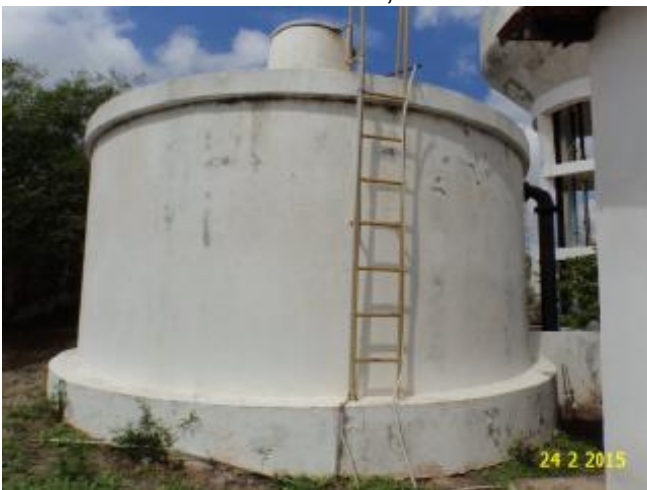
**Foto 12** – RAP-01: ausência de identificação e medidor de nível.

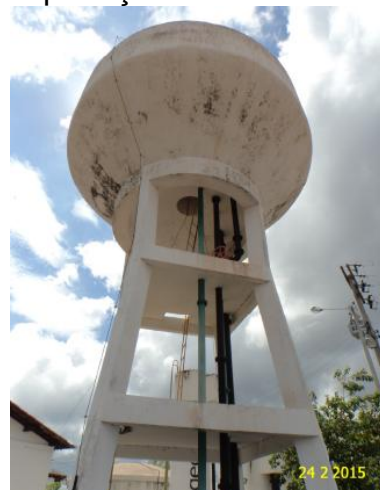
**Foto 13** – REL-01: ausência de identificação.

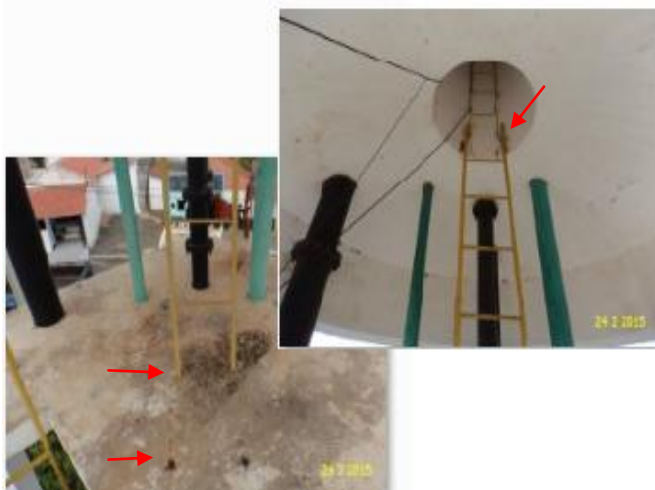
- k. O terceiro nível da escada de acesso ao REL-01 não está fixado adequadamente (Foto 14; Anexo II – item 19);
- l. O último registro de realização de limpeza e lavagem dos reservatórios é anterior a 6 (seis) meses – 24/04/2012 (Foto 15; Anexo II – item 20).

**Foto 14** – REL-01: terceiro nível de escada sem fixação adequada.

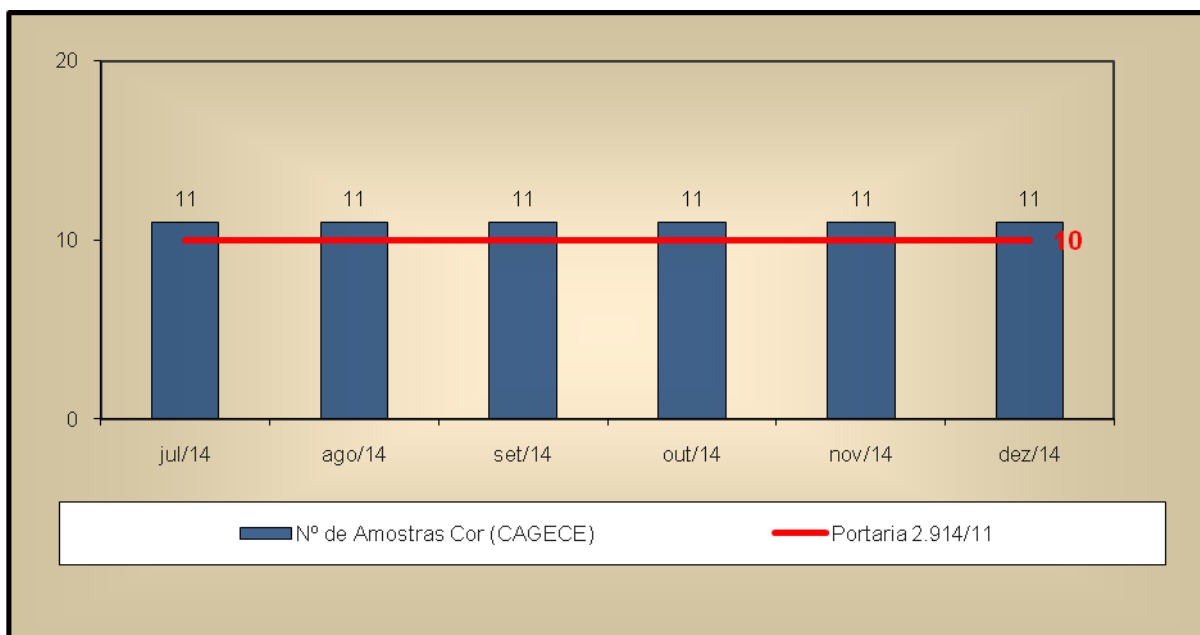
**Gráfico 2** - Avaliação do Monitoramento da Qualidade da água tratada realizada pela CAGECE na rede de distribuição do SAA de Jaibaras (Sobral), no período de julho/2014 a dezembro/2014 conforme Portaria MS 2.914/2011, referente ao número de amostras do parâmetro cor.

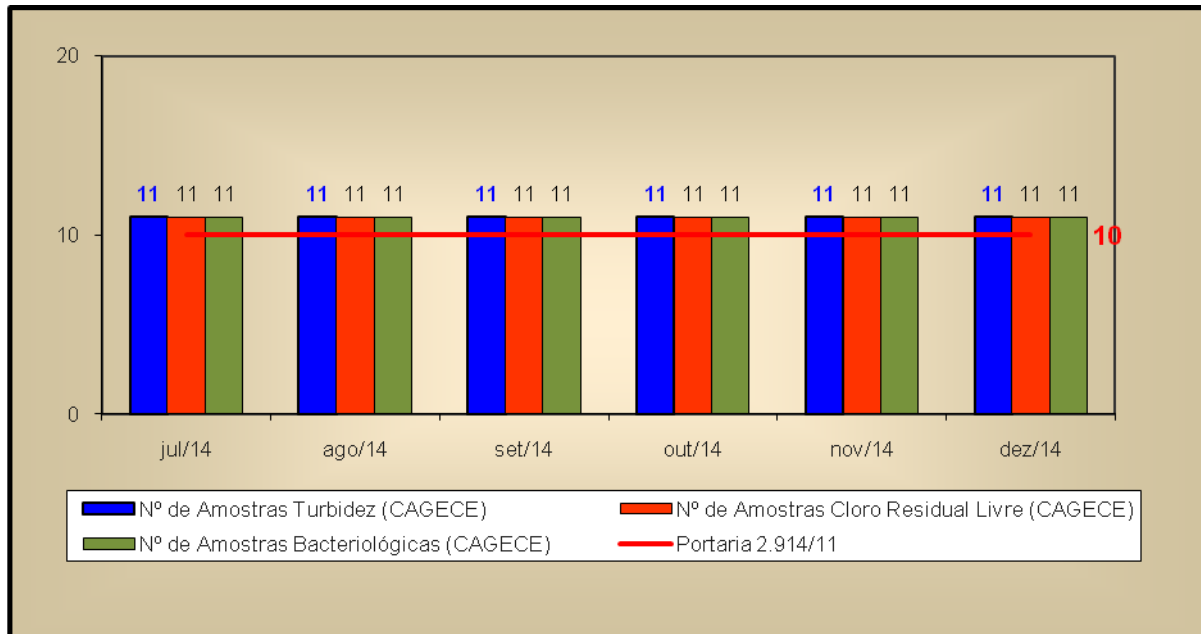
**Gráfico 3 -** Avaliação do Monitoramento da Qualidade da água tratada realizada pela **CAGECE** na rede de distribuição do SAA de Jaibaras (Sobral), no período de julho/2014 a dezembro/2014 conforme Portaria MS 2.914/2011, com relação ao número de amostras dos exames bacteriológicos, cloro residual livre e turbidez.
