**RELATÓRIO DE FISCALIZAÇÃO
RF/CSB/0012/2016
(PCSB/CSB/0047/2016)**

Assunto: Fiscalização dos Sistemas de
Abastecimento de Água da Sede do Município de
Penaforte

COORDENADORIA DE SANEAMENTO BÁSICO

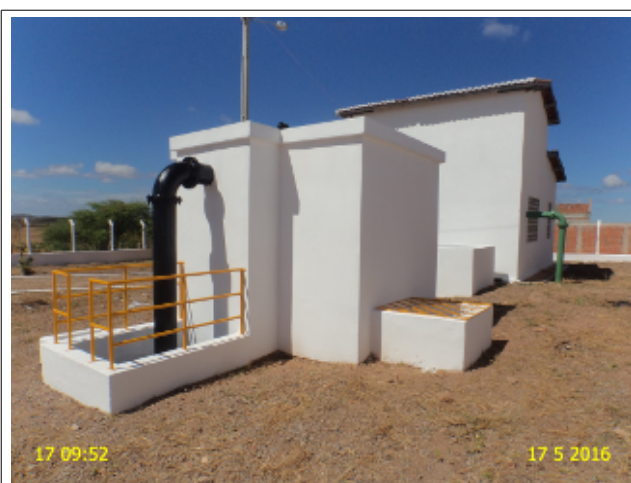
- Não existe extintor de incêndio nas instalações das elevatórias EEAT-01, EEAT-02, EEAT-03 e EEAT-04 (Anexo II – item 9);
- Não existem escadas de acesso nos reservatórios RAP-02, RAP-03 e RAP-04 (Fotos 1, 2 e Foto 3; Anexo II – item 15);
- O REL-01 não é dotado de pára-raios e sinalizador noturno de obstáculos (Foto 4; Anexo II – item 19);
- No PT-04, não existe iluminação na área externa (Anexo II – item 4);
- Não existe dispositivo de controle de nível no REL-01 (Anexo II – item 18).

Foto 01- RAP-02: Sem identificação e sem escada de acesso.

Determinação D3 – A CAGECE deve cumprir as normas técnicas e os procedimentos estabelecidos para a implantação das instalações dos sistemas de abastecimento de água, visando corrigir as não conformidades descritas na constatação C3.

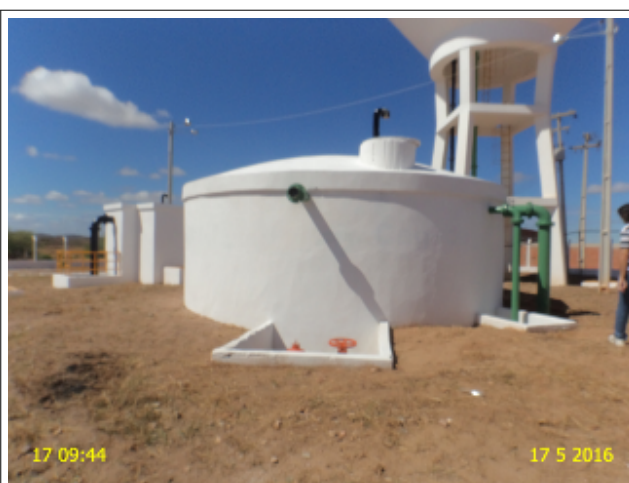
Foto 02- RAP-03: Sem identificação e sem escada de acesso.

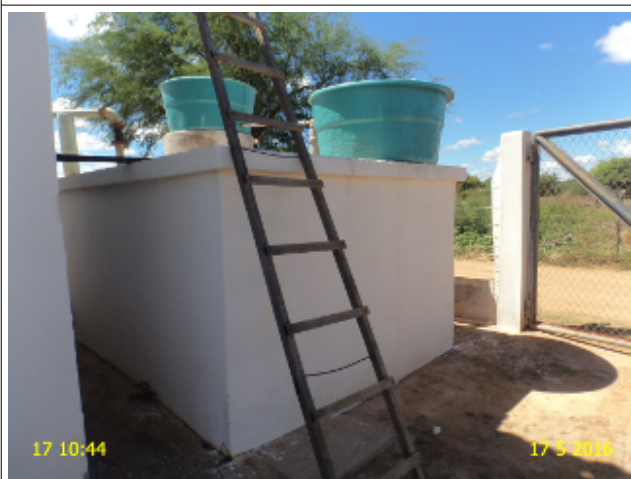
Foto 03- RAP-04: Sem identificação e sem escada de acesso.

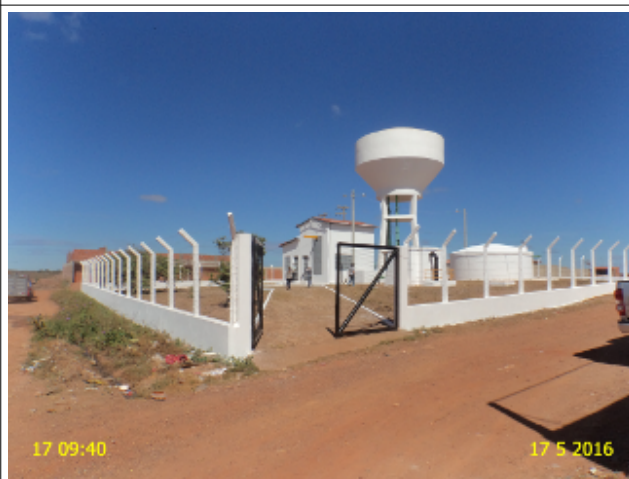
Foto 04 – REL-01: ausência de para-raios e de sinalizador noturno.

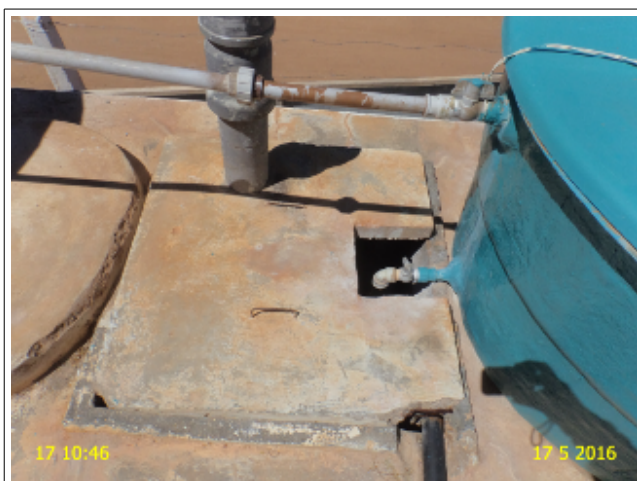
- A tampa de inspeção do RAP-04 não garante vedação (Foto 05; Anexo II – item 13);
- Há rachaduras nas paredes da casa de química (Foto 06; Anexo II – item 7);

Foto 05 – RAP-04: tampa de inspeção sem vedação.

Determinação D4 – A CAGECE deve realizar operação e manutenção adequada das unidades integrantes dos sistemas de abastecimento de água e de esgotamento sanitário,

visando corrigir as não conformidades descritas na constatação C4.

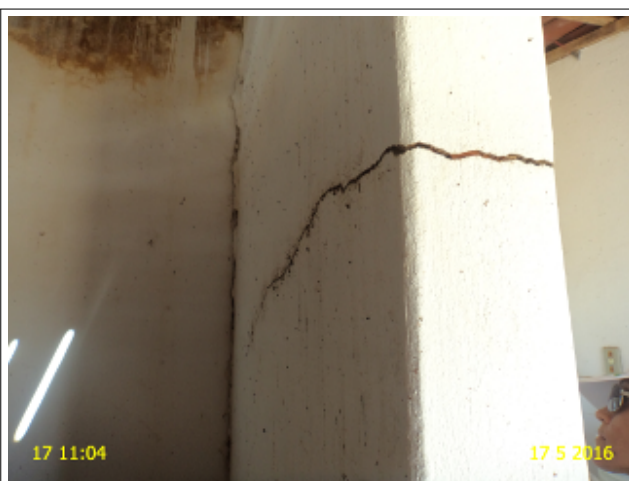
Foto 06 – casa de química: apresenta rachaduras.

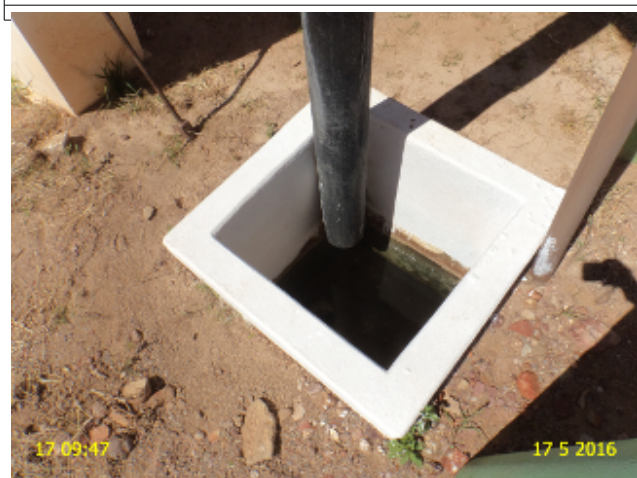
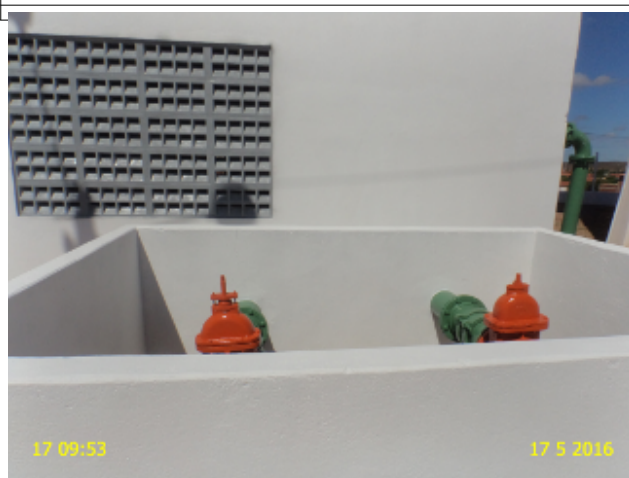
- Há sinais de extravasamento no REL-01 (Foto 7; Anexo II – item 16);
- A última limpeza e desinfecção dos reservatórios REL-01, RAP-01 e RAP-02 foi realizada em 06/10/2015, portanto há mais de 6 (seis) meses (Anexo II – item 17);

14Foto 07 – REL-01: apresenta sinais de extravassamento.

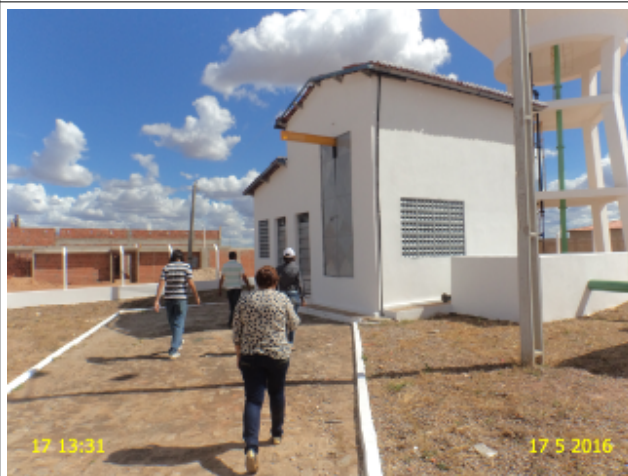
- Há caixas de inspeção sem tampas ou grades de proteção na área do REL-01 (Foto 8; Anexo II – item 14);
- As elevatórias EEAT-01, EEAT-02, EEAT-03 e EEAT-04 não estão identificadas (Foto 9 e Foto 10; Anexo II – item 8);

Foto 09 – EEAT-01: sem identificação.

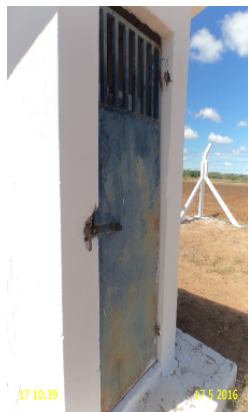
Foto 10 – EEAT-02: sem identificação.

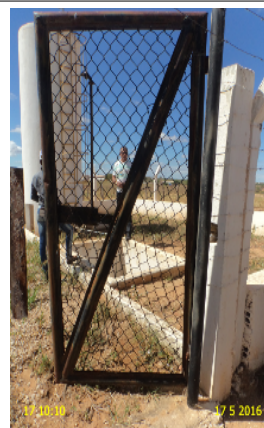
- O portão da casa de abrigo do PT-04 está danificado (Foto 11; Anexo II – item 2);
- Na AAT, o portão de acesso ao TAU está danificado (Foto 12; Anexo II – item 1);

Foto 11 – PT-04: o portão da casa de abrigo do QC está danificado.

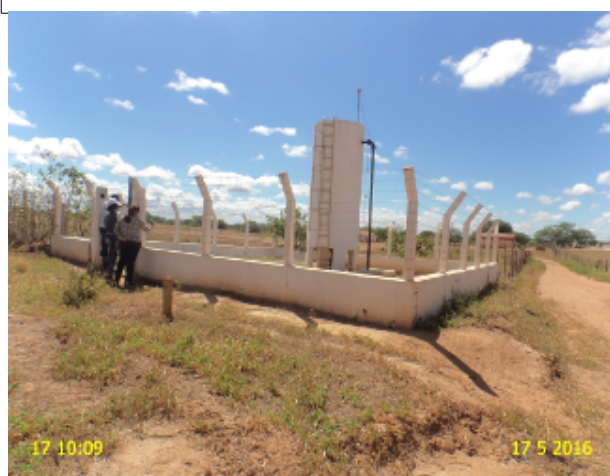
Foto 12 – TAU: o portão de acesso está danificado.

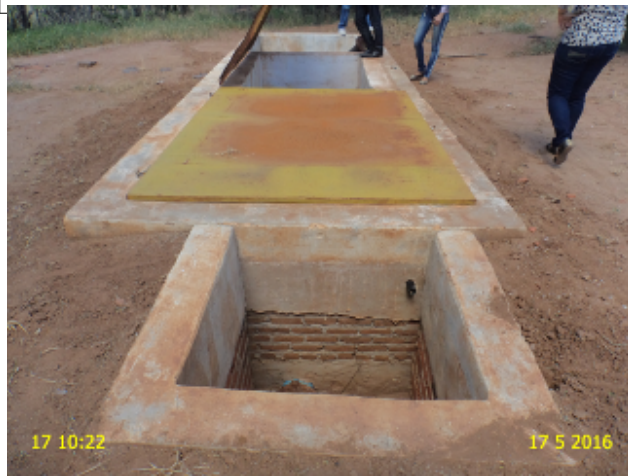
- Não existe guarda-corpos na laje de cobertura do TAU (Foto 13; Anexo II – item 1);
- Há caixas de inspeção sem tampa ou grade de proteção na AAT próximo ao Booster (Foto 14; Anexo II – item 1);

Foto 13 – TAU: sem identificação e ausência de guarda corpo na laje de cobertura.

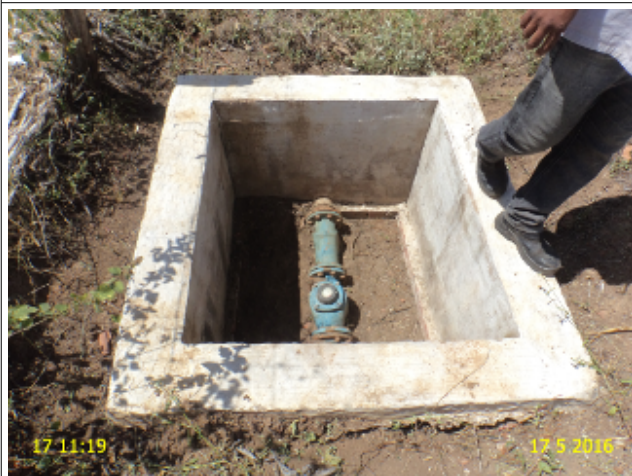
Foto 14 – AAT: caixa de ispeção próximo ao booster sem tampa ou grade de proteção.

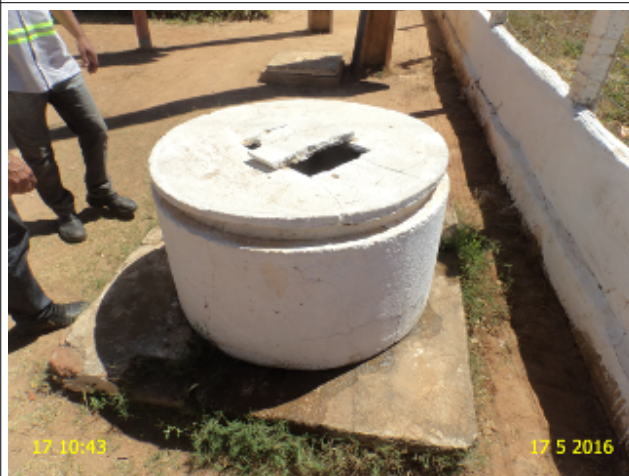
- A caixa do medidor proporcional da AAT (100 mm) está sem tampa ou grade de proteção (Foto 15; Anexo II – item 1);
- Os poços PT-03 e PT-04 não estão identificados (Foto 16 e Foto 17; Anexo II – item 3).

Foto 15 – AAT: caixa do medidor proporcional está sem tampa ou grade de proteção.

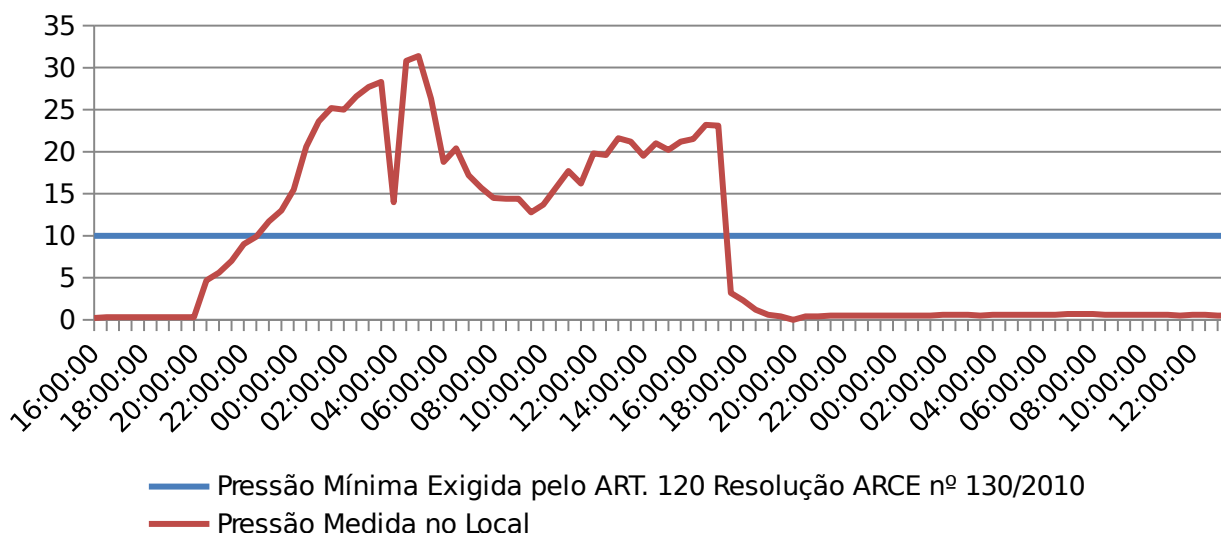
Gráfico 1 - Monitoramento da pressão com a instalação às 16:00 horas do dia 16/05/2016 e retirada às 13:30 horas do dia 18/05/2016, do aparelho *datalogger*, no endereço localizado na Avenida Antônio Matias - Praça – Penaforte/CE.

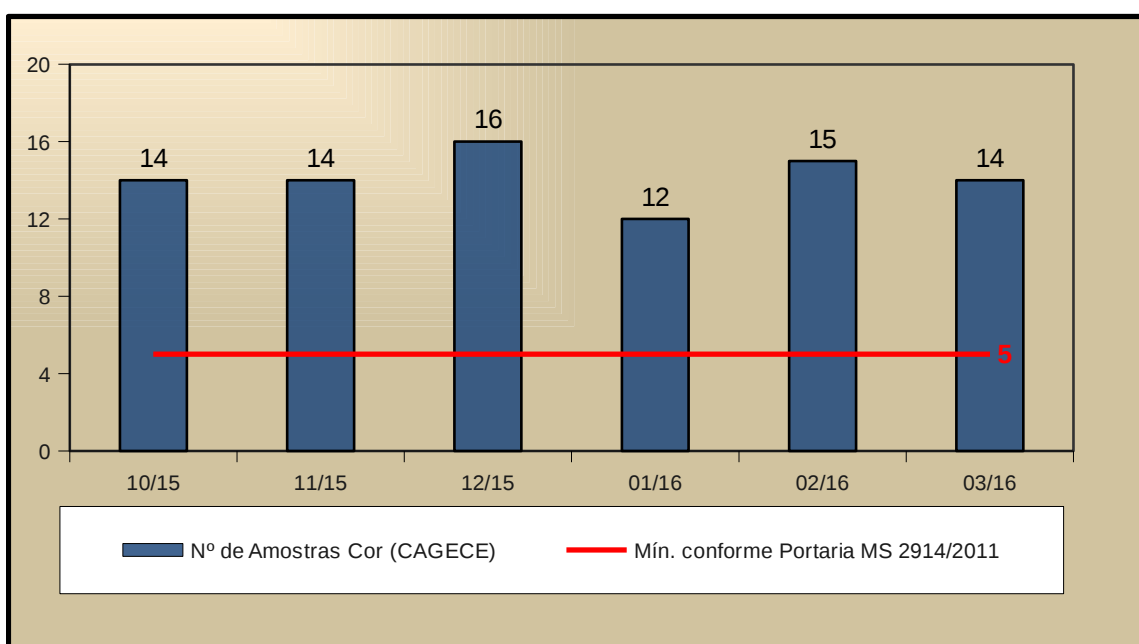
Gráfico 2 - Avaliação do Monitoramento da Qualidade da água tratada realizado pela CAGECE na rede de distribuição do SAA da Sede do Município de Penaforte, no período de outubro/2015 a março/2016 conforme Portaria MS 2.914/11, referente ao número de amostras do parâmetro cor.

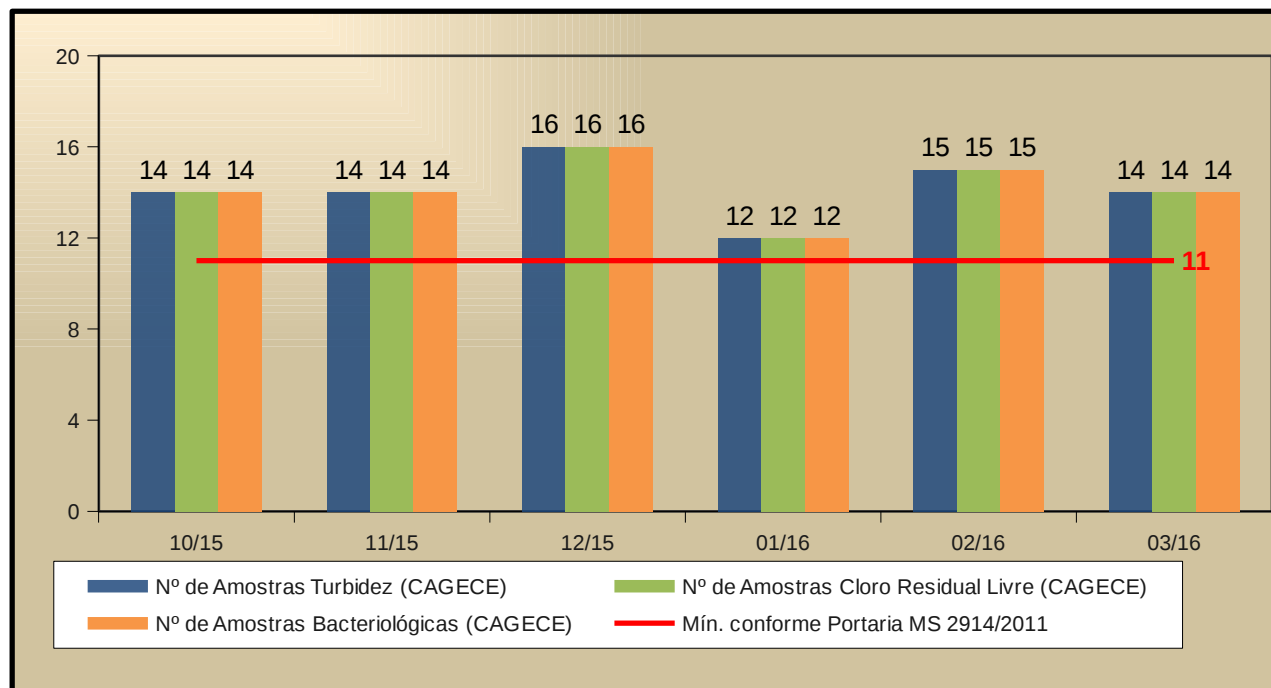
Gráfico 3 - Avaliação do Monitoramento da Qualidade da água tratada realizada pela CAGECE na rede de distribuição do SAA da Sede do Município de Penaforte, no período de outubro/2015 a março/2016 conforme Portaria MS 2.914/11, com relação ao número de amostras dos exames bacteriológicos, cloro residual livre e turbidez.
