RELATÓRIO DE FISCALIZAÇÃO
RF/CSB/0013/2011

Assunto: Fiscalização do Sistema de Abastecimento
de Água do Município de Umirim

COORDENADORIA DE SANEAMENTO BÁSICO

Fortaleza – CE
Fevereiro/2011

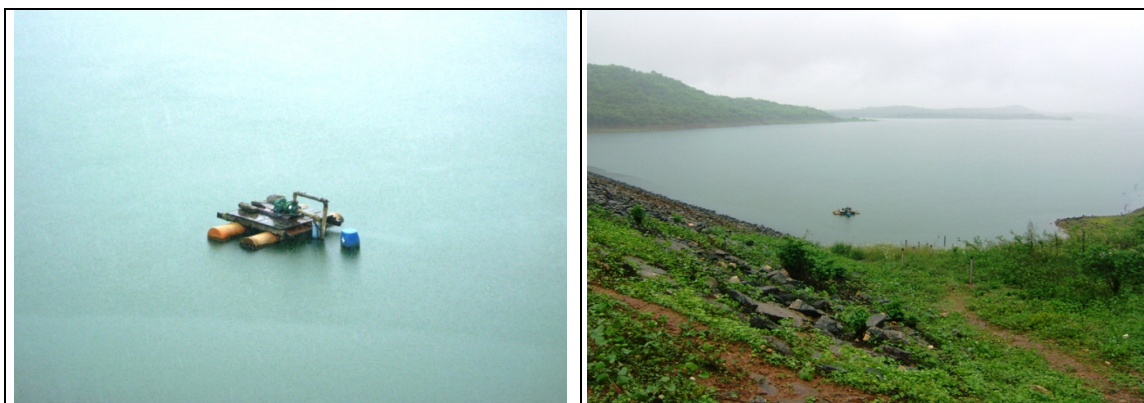
- A captação é realizada no Açude Caxitoré mediante 01 conjunto moto-bomba sobre flutuante, não existindo reserva. Quando ocorre necessidade de reparos, o sistema todo é paralisado. **(Foto 1)**;
- No manancial não existe sinalização informando que a captação é destinada ao consumo humano e a área não está delimitada **(Foto 2)**;
- Não existe iluminação elétrica na área da captação;
- Nos **RECOP's**, do período de janeiro/2010 a dezembro/2010, foram registradas as seguintes ocorrências, relativas à Captação Superficial, mostradas no **Quadro 1**.

Foto 1 – Flutuante da captação

Foto 2 – Vista do Açude Caxitoré

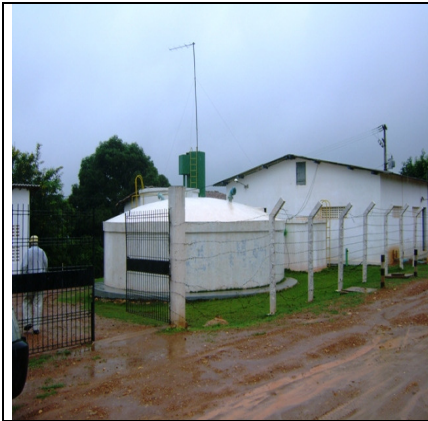
Foto 3 – Vista da entrada da ETA do SAA de Umirim

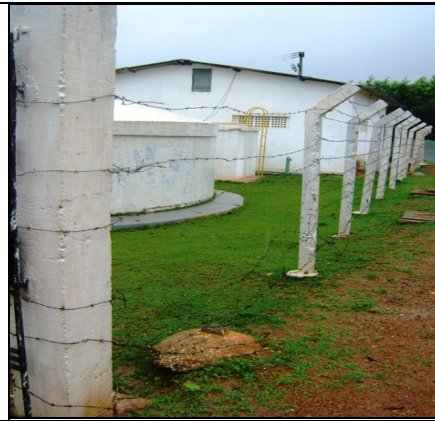
Foto 4 – Cerca de proteção danificada

- A cerca de proteção da área da ETA está danificada.
- Um conjunto moto-bomba de lavagem do filtro encontra-se parado por defeito.
- No único filtro da ETA do SAA de Umirim observaram-se:
 - Necessidade de pintura e identificação;
 - Calha de saída de água filtrada sem tampa;
 - Tampas da laje superior com corrosão.
- O frasco do reagente ortolidina não apresentou prazo de validade. Havia também outro frasco, acondicionando esse reagente, porém com o rótulo de cloreto de potássio.
- O disco comparador utilizado para a medição de cloro residual livre apresenta como valor máximo 3,0 mg/l. O operador da ETA não tem conhecimento do método de diluição, para análises de valores maiores do que 3,0 mg/l de cloro residual.

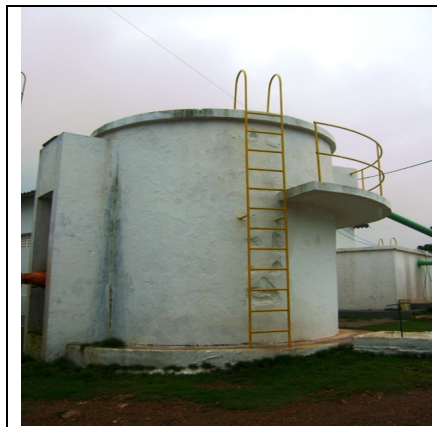
- No único filtro da ETA do SAA de Umirim observaram-se:
 - Necessidade de pintura e identificação (**Foto 5**);
 - Calha de saída de água filtrada sem tampa (**Foto 6**);
 - Tampas da laje superior com corrosão (**Foto 7**).

Foto 5 – Vista do filtro

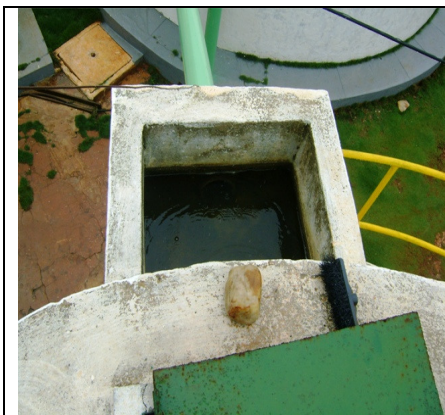
Foto 6 – Calha de saída de água filtrada sem tampa

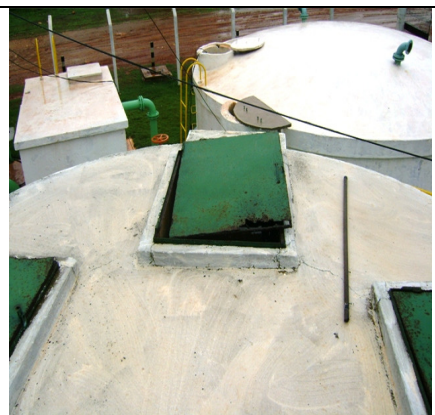
Foto 7 – Tampas do filtro com corrosão

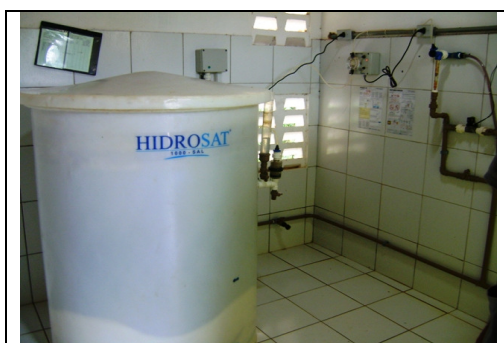
- O hipoclorito de sódio, usado na desinfecção, é produzido a partir do cloreto de sódio na “fábrica de cloro”, instalada próxima à casa de química (**Foto 8**);

Foto 8 – Produção de hipoclorito de sódio

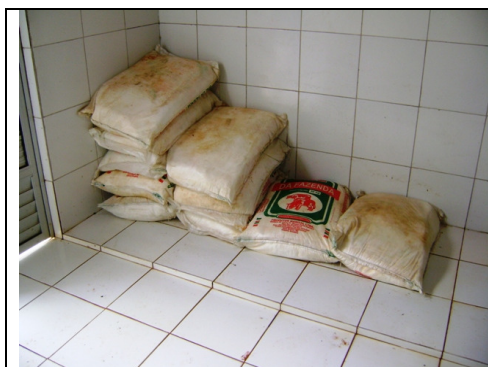
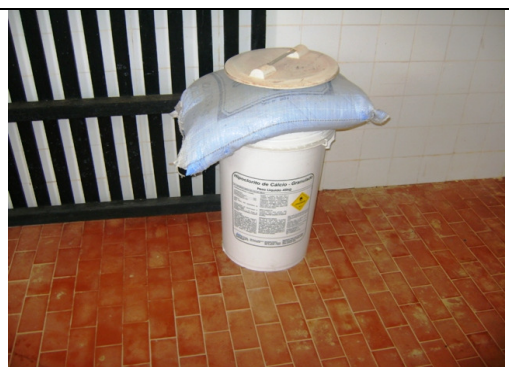
- Os produtos químicos estão armazenados de forma inadequada (**Fotos 9 e 10**);
- Na inspeção verificou-se que os EPI's estão disponíveis na casa de química (**Foto 11**);

Fotos 9 e 10 – Armazenamento inadequado de produtos químicos

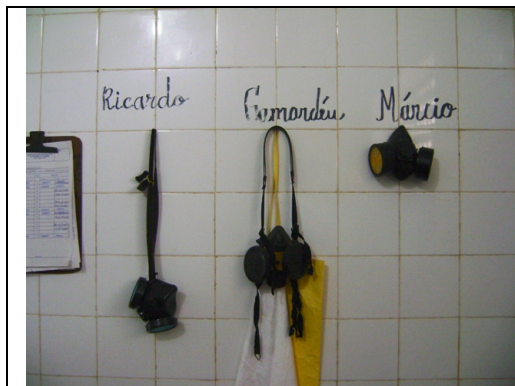
Foto 11 – EPI's disponíveis

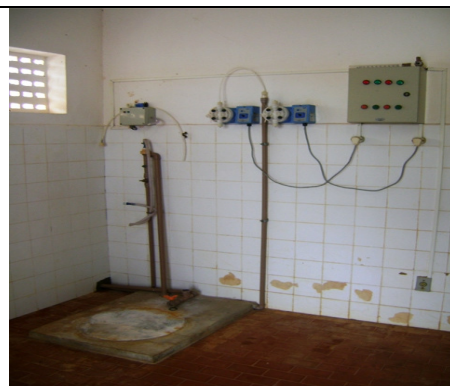
- O sistema de fluoretação começou a funcionar em agosto de 2009, porém, em dezembro/2010 foi retirado para manutenção, com previsão de reinstalação no final de fevereiro de 2011. (**Foto 12**);

Foto 12 – Local do sistema de fluoretação

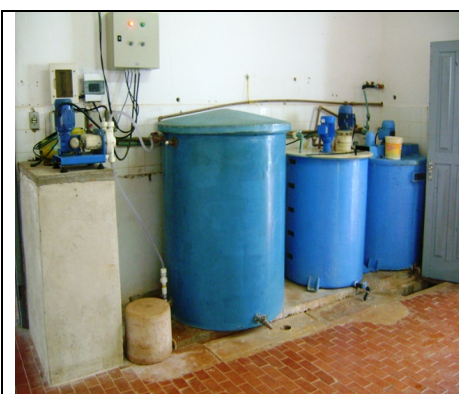
- Os tanques de dosagem e as bombas dosadoras são usados somente para o cloreto de polialumínio (PAC 23), pois o hipoclorito de sódio é manipulado e bombeado diretamente da “fábrica de cloro” (**Foto 13**);

Foto 13 – Tanques dosadores

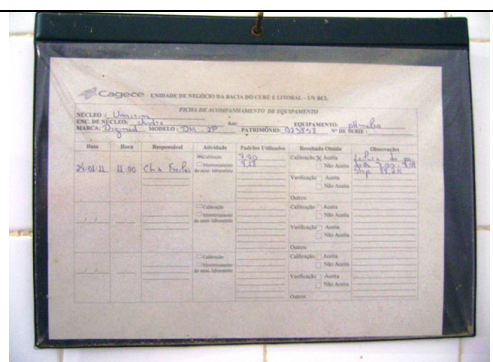
- A calibração dos equipamentos do laboratório é realizada por técnicos da **UN-BCL**. Os registros das calibrações dos equipamentos estão na ficha de acompanhamento dos equipamentos (**Foto 14**);

Foto 14 – Ficha de acompanhamento dos equipamentos

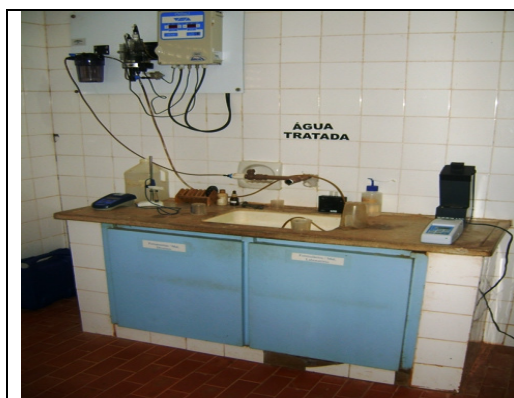
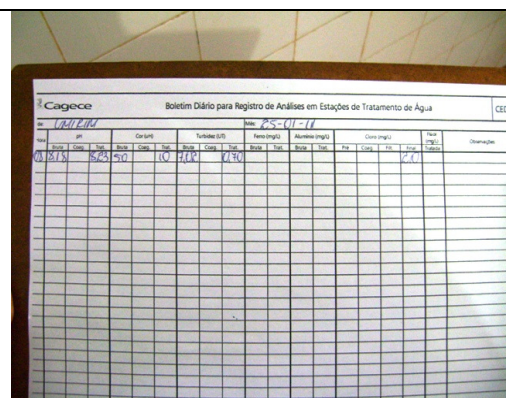
- O laboratório apresenta bom estado de limpeza e conservação (**Fotos 15 e 16**);
- O frasco do reagente ortolidina não apresentava prazo de validade. Havia também outro frasco, acondicionando esse reagente, porém com o rótulo de cloreto de potássio (**Fotos 17 e 18**);

Fotos 15 e 16 – Vista parcial do laboratório e boletim das análises químicas

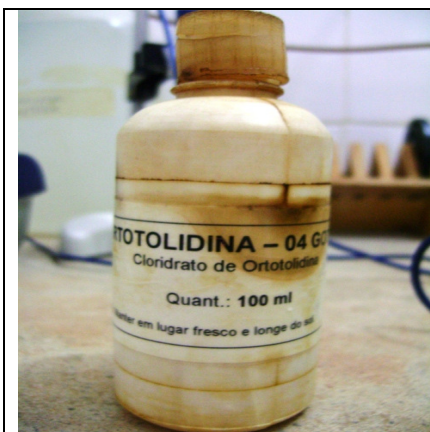
Foto 17 – Reagente sem prazo de validade

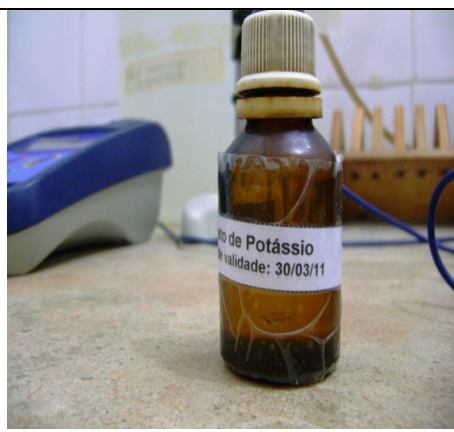
Foto 18 – Frasco de ortolidina com rótulo trocado

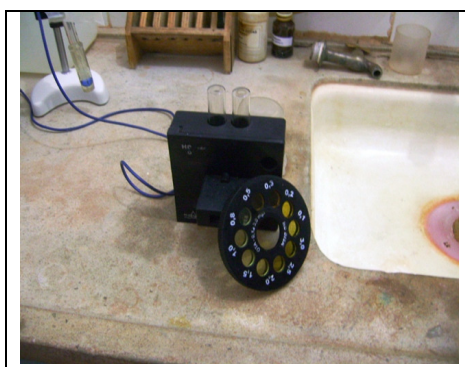
- O disco comparador utilizado para a medição de cloro residual livre apresenta como valor máximo 3,0 mg/l. O operador da ETA não tem conhecimento do método de diluição, para análises de valores superiores a 3,0 mg/l de cloro residual (**Foto 19**);

Foto 19 – Disco de cloro com valor máximo de 3,0mg/l

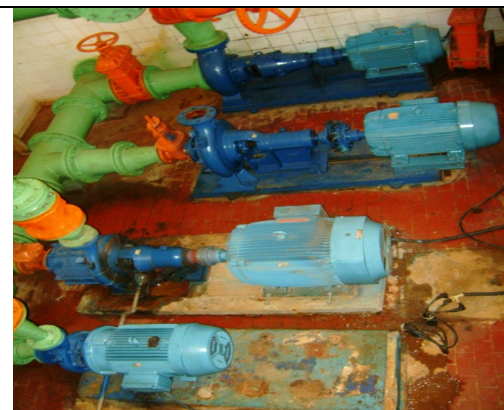
- A elevatória EELF-01 está operando sem conjunto moto-bomba reserva, pois o mesmo foi enviado para a manutenção (**Foto 20**);
- O conjunto moto-bomba que funciona como *booster* para abastecer o bairro Tancredo Neves, não possui reserva (**Foto 21**);
- Os Quadros de comando de todas as elevatórias apresentam bom estado de conservação (**Fotos 22 e 23**);

Foto 20 – Vista da EELF-01 e a EEAT-01 ao fundo

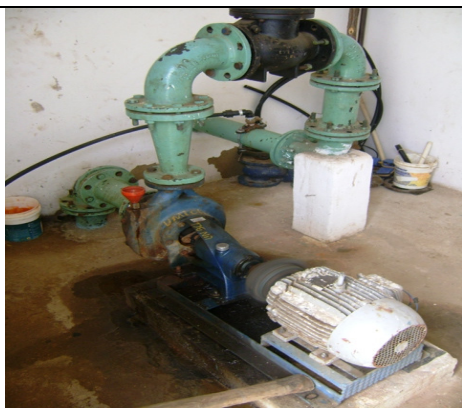
Foto 21 – Detalhe do *booster*

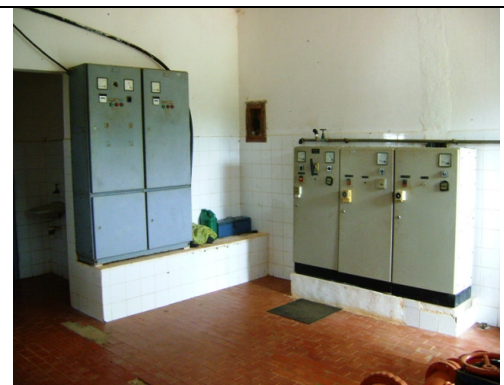
Foto 22 – Quadros de comando da EECS-01, EEAT-01 e EELF-01

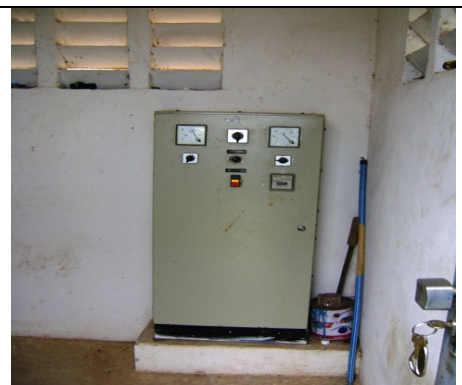
Foto 23 – Quadro de comando do *booster*

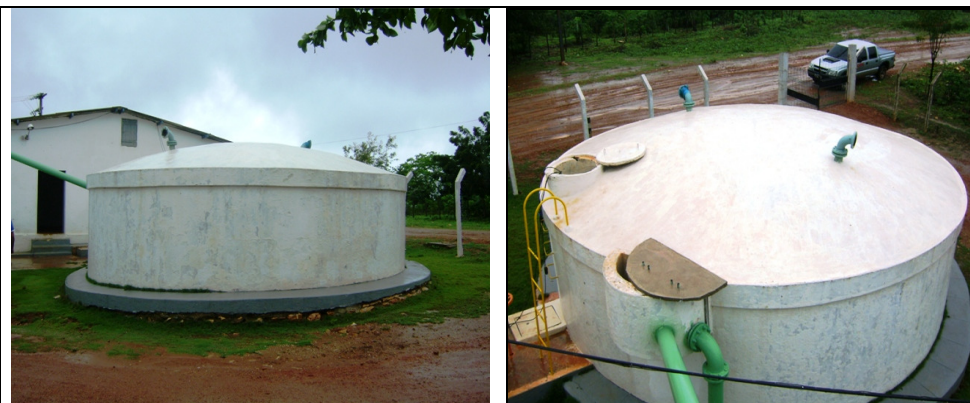
- No reservatório **RSE-01** observaram-se:
 - Necessidade de pintura e identificação (**Fotos 24 e 25**);
 - Tubulação de ventilação sem tela de proteção e inspeção aberta (**Fotos 26 e 27**);
 - Fiação exposta saindo da abertura de inspeção e passando sobre o **RSE-01** (**Fotos 28 e 29**).
- No reservatório **RAP-01** observaram-se:
 - Necessidade de pintura e identificação (**Foto 30**);
 - Cerca de proteção da área do reservatório danificada (**Foto 31**);
 - Rachaduras nas laterais e sinais evidentes de vazamentos e extravasamentos (**Fotos 32 e 33**).
- Não foram registradas nos **RECOP's** ocorrências relevantes sobre os reservatórios.

Fotos 24 e 25 – Vistas frontal e superior do RSE-01

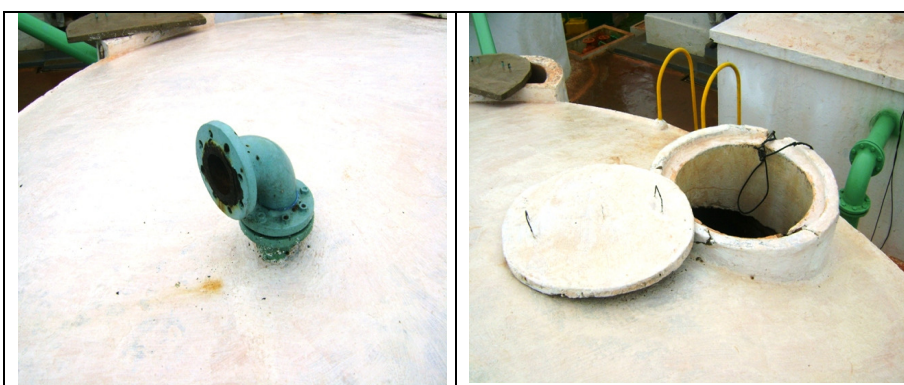
Fotos 26 e 27 – Detalhes da laje superior do RSE-01

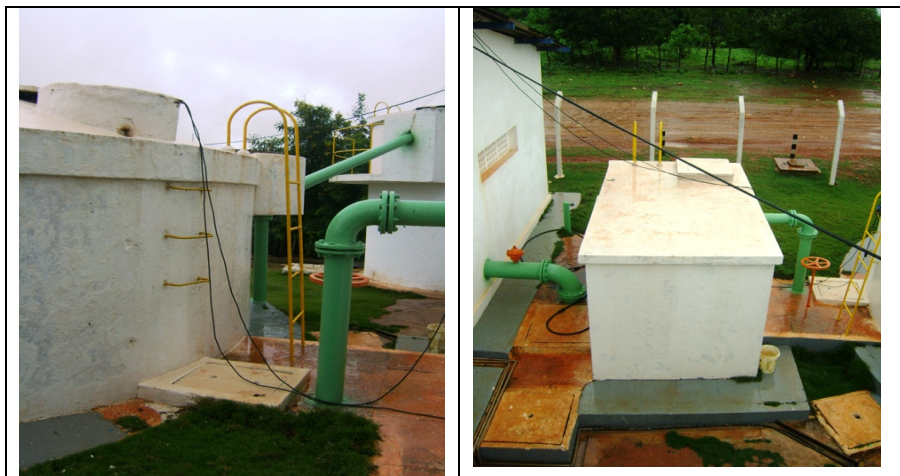
Fotos 28 e 29 – Fiação exposta saindo do RSE-01 e passando sobre o RSE-02

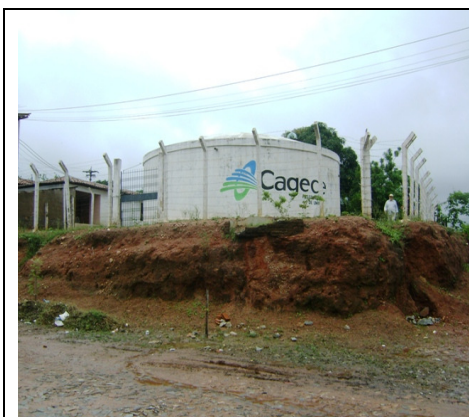
Foto 30 – Vista do RAP-01

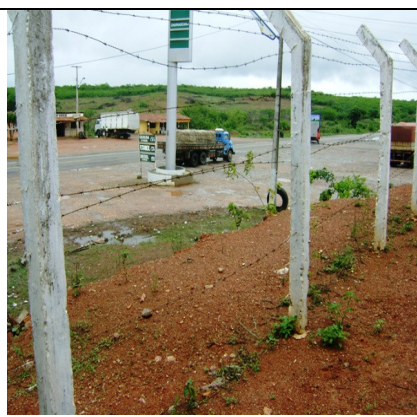
Foto 31 – RAP-01 - cerca de proteção danificada

- Necessidade de pintura e identificação;
- A cerca de proteção da área do reservatório está danificada.
- Rachaduras nas laterais e sinais evidentes de vazamentos e extravasamentos;

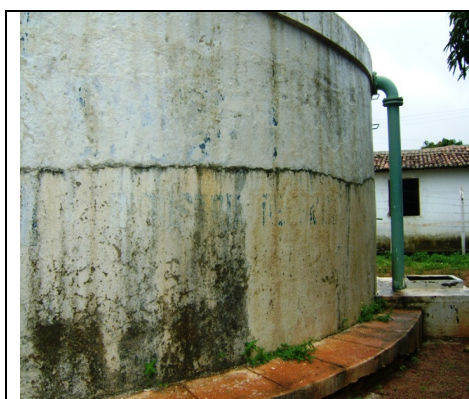
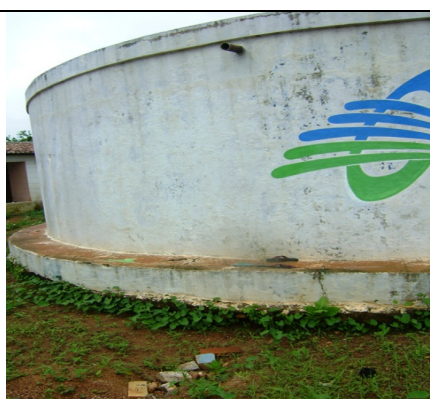
Fotos 32 e 33 – Sinais de vazamentos e extravasamentos no RAP-01

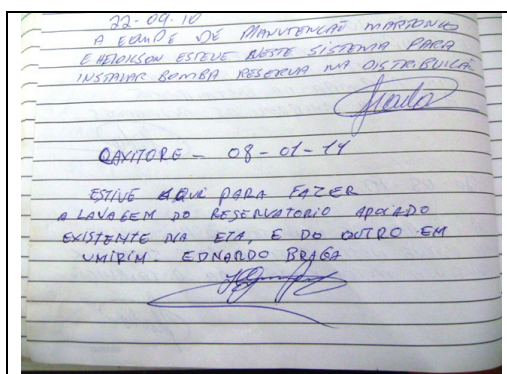
- A **UN-BCL** forneceu o calendário de lavagem dos reservatórios de Umirim (fl. 96 do Processo PCSB/CSB/0096/2010). Está registrada no livro de ocorrências da ETA a limpeza dos reservatórios realizada no dia 08 de janeiro de 2011 (**Foto 34**).

Foto 34 – Registro de lavagem dos reservatórios

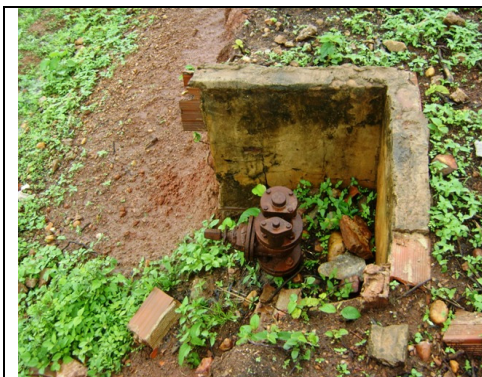
- O representante do Núcleo informou que a adutora de água tratada possui 4 (quatro) registros de descarga e 4 (quatro) ventosas. Não existe cadastro técnico da adutora no escritório do SAA de Umirim.
- Verificaram-se caixas de proteção danificadas para os registros de descarga e ventosas na adutora de água, bem como, tubulação exposta devido a erosão do terreno. **(Foto 35 e 36)**;
- Nos **RECOP's**, do período de janeiro/2010 a dezembro/2010, foram registradas as seguintes ocorrências, relativas às Adutoras, mostradas no **Quadro 4**.

Foto 35 – Caixa de proteção danificada, próximo ao RAP-02

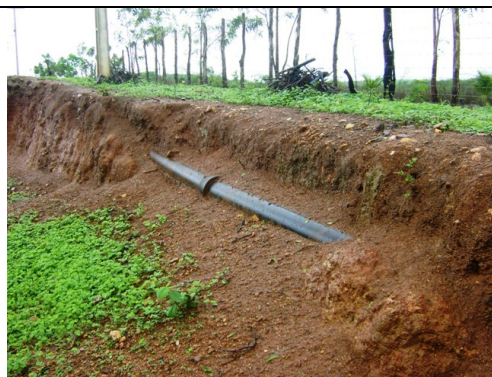
Foto 36 – Tubulação exposta da adutora de água tratada

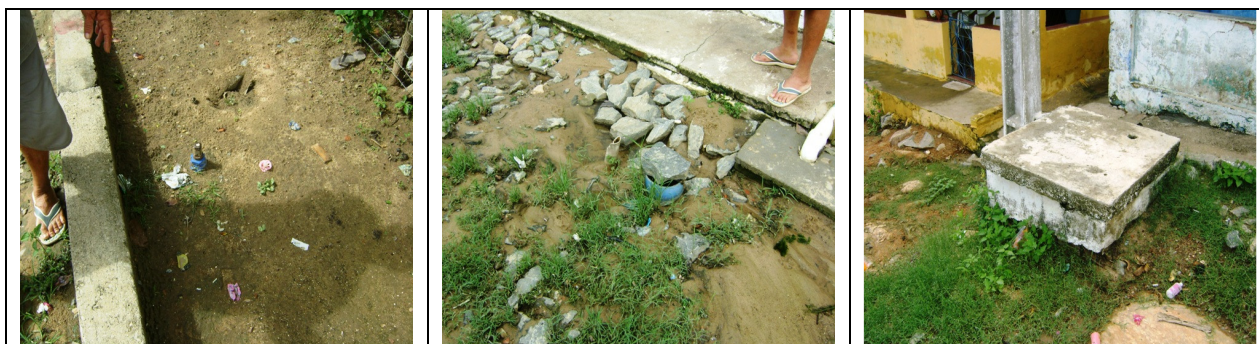
- A planta da rede de distribuição não se encontrava no escritório. De acordo com o representante do Núcleo, o cadastro da rede de distribuição está sendo atualizado na **UN-BCL**.
- Não foi apresentado o cronograma de descarga na rede de distribuição;
- Na rede de distribuição de Umirim existem 10 (dez) registros de descarga. Foram vistoriados 06 (seis) desses registros e observou-se que os mesmos, com exceção do registro da Rua Carlos Bezerra, não estavam em condições adequadas (**Fotos 38 a 42**);
- Nos **RECOP's**, do período de janeiro/2010 a dezembro/2010, foram registradas as seguintes ocorrências, relativas à Rede de Distribuição, mostradas no **Quadro 5**.

Fotos 38, 39 e 40 – Registros de descarga nas Ruas Fco. Carlos, Farias Bezerra e Carlos Bezerra

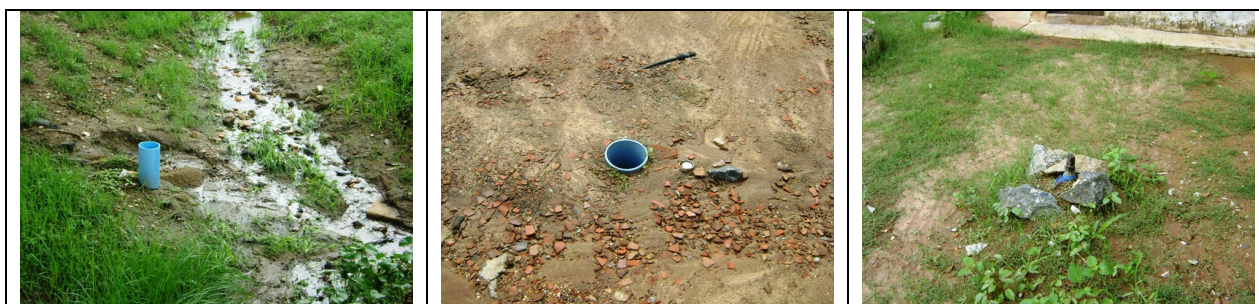
Fotos 41 e 42 – Registros de descarga nas Ruas Major Adelino, Rafael C. Araujo e Major Sales

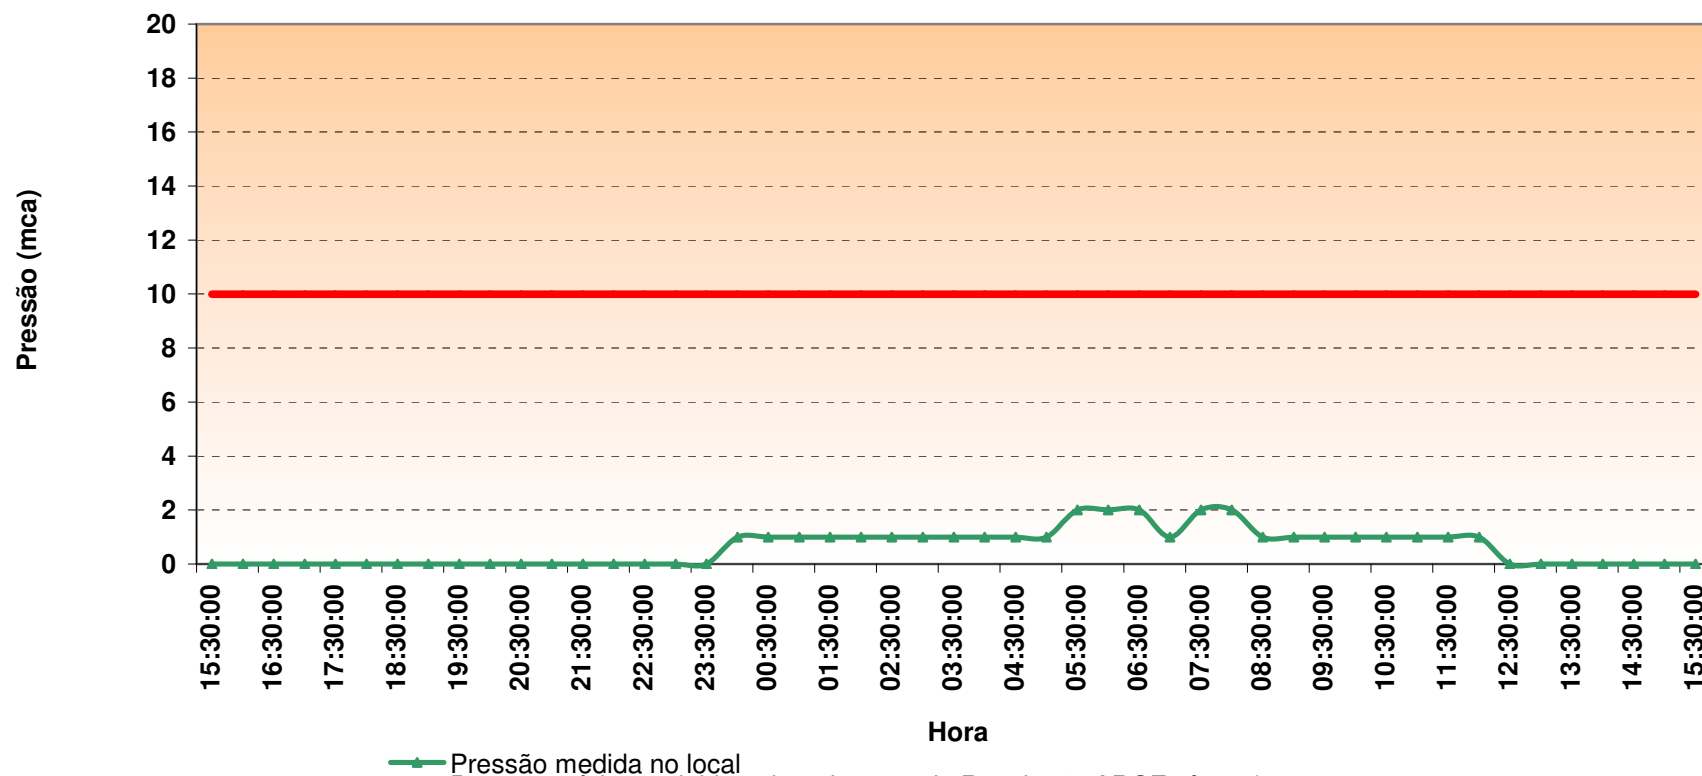
- A ARCE realizou medição contínua de pressão disponível na rede de distribuição, com a instalação às 15:30 do dia 24/1/11, e retirada às 15:30 do dia 25/1/11, do aparelho *datalogger*, no endereço da Rua Major Sales nº 2011;
- Os resultados apresentam pressões variando de 0,0 a 2,0 m.c.a., conforme demonstrado no **Gráfico 01**, mostrando pressões abaixo da mínima permitida pelo artigo 120 da Resolução ARCE nº 130/2010.

Gráfico 01 – Monitoramento da pressão com instalação às 15:30 do dia 24/01/11, e retirada às 15:30 do dia 25/01/11, do aparelho *datalogger*, no endereço da Rua Major Sales nº 2011.

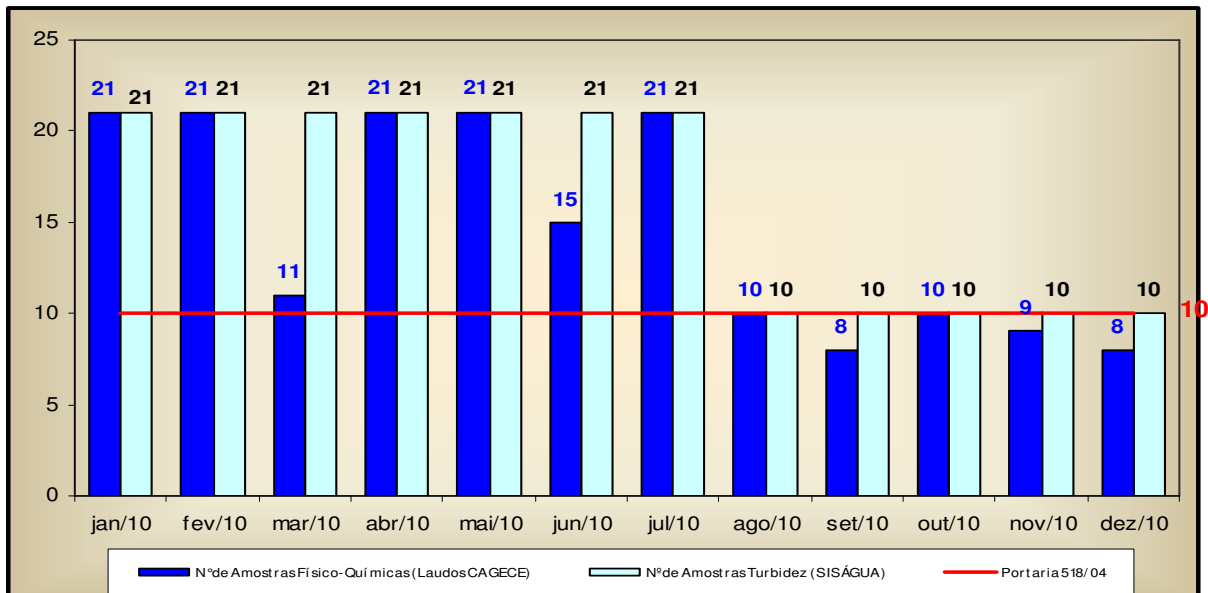
- Uma análise quantitativa dos laudos físico-químicos da CAGECE e do número de amostras realizadas para análise de turbidez apresentadas no **SISÁGUA**, provenientes de amostras coletadas na rede de distribuição, no período de janeiro/2010 a dezembro/2010, demonstra que a CAGECE não está atendendo o plano de amostragem mínimo exigido pela Portaria MS 518/2004, conforme verificado nos meses de setembro/2010, novembro/2010 e dezembro/2010 (ver **Gráfico 02**).

Gráfico 02 – Avaliação do Monitoramento da Qualidade da ÁGUA TRATADA realizado pela CAGECE na rede de distribuição do SAA de Umirim, no período de janeiro/10 a dezembro/10 conforme Portaria MS 518/04, referente ao número de amostras dos parâmetros físico-químicos.

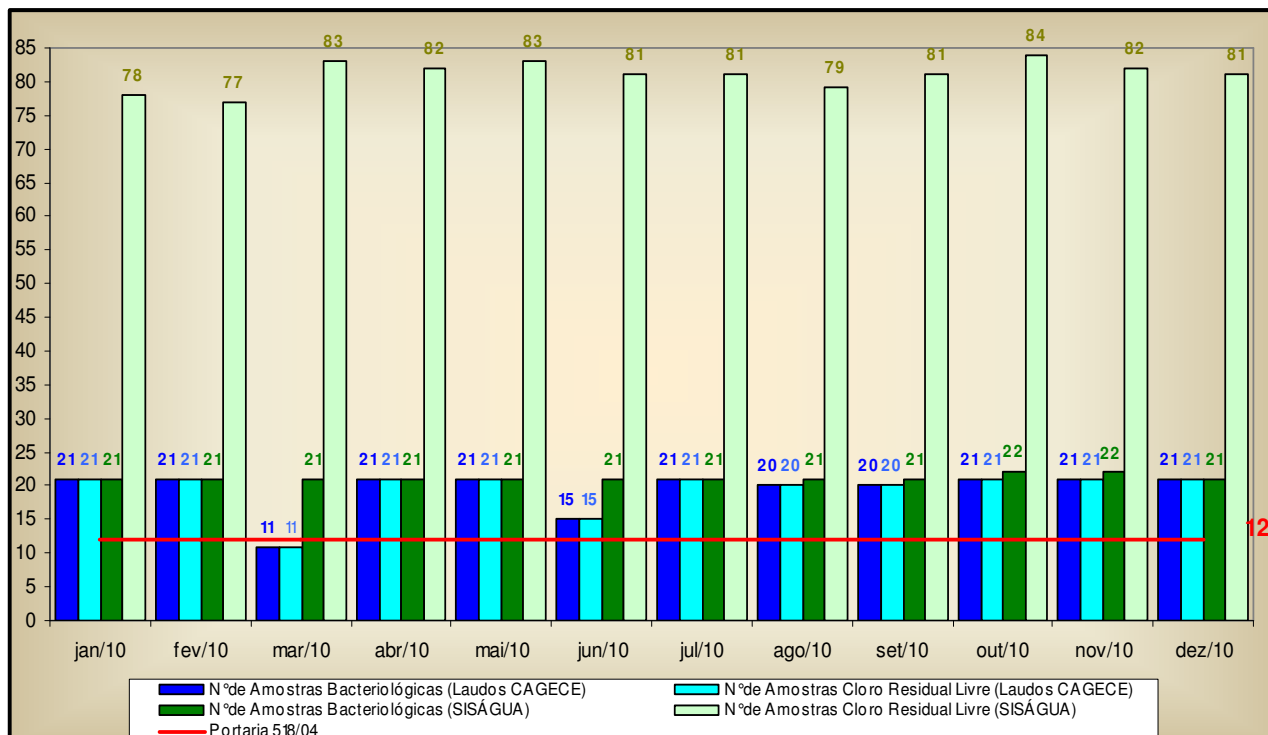
- Uma análise quantitativa dos laudos da CAGECE e do número de amostras apresentadas pelo **SISÁGUA**, em relação aos exames bacteriológicos e às análises do cloro residual livre, provenientes de amostras coletadas na rede de distribuição, no período de janeiro/10 a dezembro/10, demonstra que a CAGECE vem atendendo o plano de amostragem mínimo exigido pela Portaria MS 518/2004 desde abril/2010 (ver **Gráfico 03**);
- Analisando o **Quadro 17**, pode-se observar que as amostras bacteriológicas e de cloro residual livre, coletadas na rede de distribuição, não foram distribuídas uniformemente ao longo dos meses analisados.

Gráfico 03 – Avaliação do Monitoramento da Qualidade da ÁGUA TRATADA realizado pela CAGECE na rede de distribuição do SAA de Umirim, no período de janeiro/10 a dezembro/10 conforme Portaria MS 518/04, com relação ao número de amostras dos exames bacteriológicos e do cloro residual livre (Laudos da CAGECE e dados do SISÁGUA).

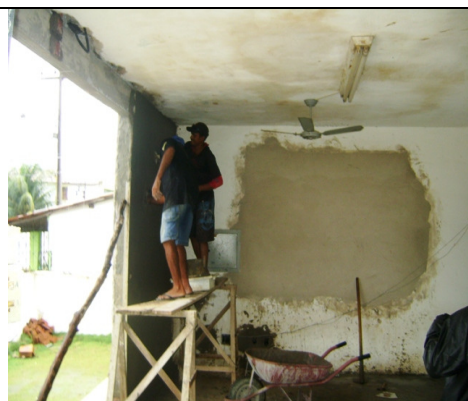
- O sistema dispõe de 01 (um) escritório/loja de atendimento, localizado na Rua Rufino de Souza, 284, com as funções operacionais e de atendimento aos usuários e onde se localiza o almoxarifado do SAA de Umirim. O escritório/loja de atendimento do sistema de Umirim na ocasião da inspeção encontrava-se em reforma, impossibilitando uma avaliação das condições físicas do local (**Fotos 43 a 46**).

Foto 44 – Escritório em reforma

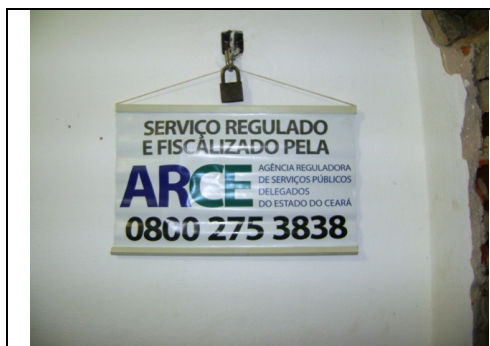
Foto 47 – Banner da ARCE

- O núcleo de Umirim opera utilizando o sistema comercial on-line;
- No escritório, o serviço de regulação e fiscalização da ARCE é divulgado através de um *banner* (**Foto 47**);
- O horário de atendimento e a tabela de tarifas e serviços estão expostos para consulta dos usuários (**Foto 48**);
- São oferecidas e divulgadas, no ato do pedido de ligação, 06 (seis) datas de vencimentos para escolha do usuário. Contudo, as opções de datas não se encontram distribuídas uniformemente ao longo do mês. (**Foto 49**);
- A Resolução nº 130/2010 não se encontrava exposta em local de fácil visualização e acesso para consulta dos usuários;

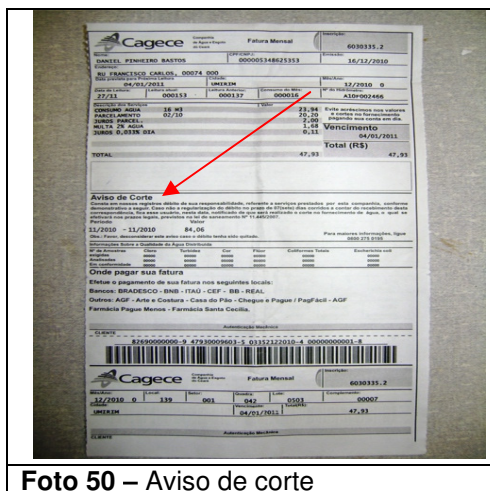
- Para execução do pedido de ligação, é necessário que o usuário se dirija ao local de atendimento da CAGECE.
- Na data da inspeção, foi verificado que a CAGECE realiza a comunicação de corte de ligação através da fatura (**Foto 50**), que determina um prazo de 7 (sete) dias corridos após a comunicação para a regularização do débito, caso contrário, o corte será efetuado dentro do prazo legal estabelecido pela Lei de Saneamento Nº 11.445/2007. Contudo, não informa que o prazo é de 30 (trinta) dias.

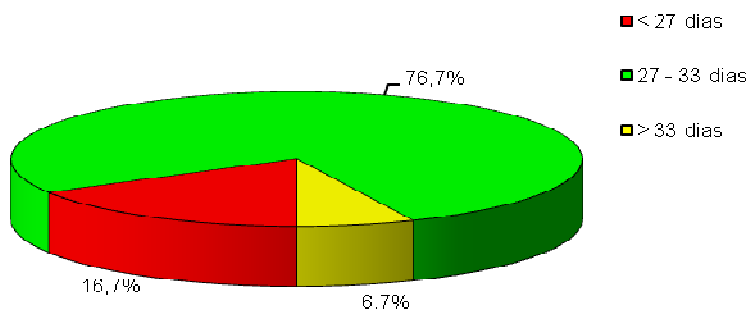
Gráfico 4 – Distribuição dos intervalos de leituras observados em Umirim pertinentes ao período de julho a dezembro/2010.

- Conclui-se que, 23,4% dos intervalos observados estavam fora da faixa de prazo estabelecido no Art. 91 da Resolução nº 130/2010 da ARCE, detectados nas inscrições 60307030, 60306416, 60312530, 60302011, 60314289, 60305576, 60302429 e 60306955. O intervalo mínimo foi de 23 (vinte e três) dias e o máximo de 36 (trinta e seis) dias, caracterizando intervalos fora do prazo.

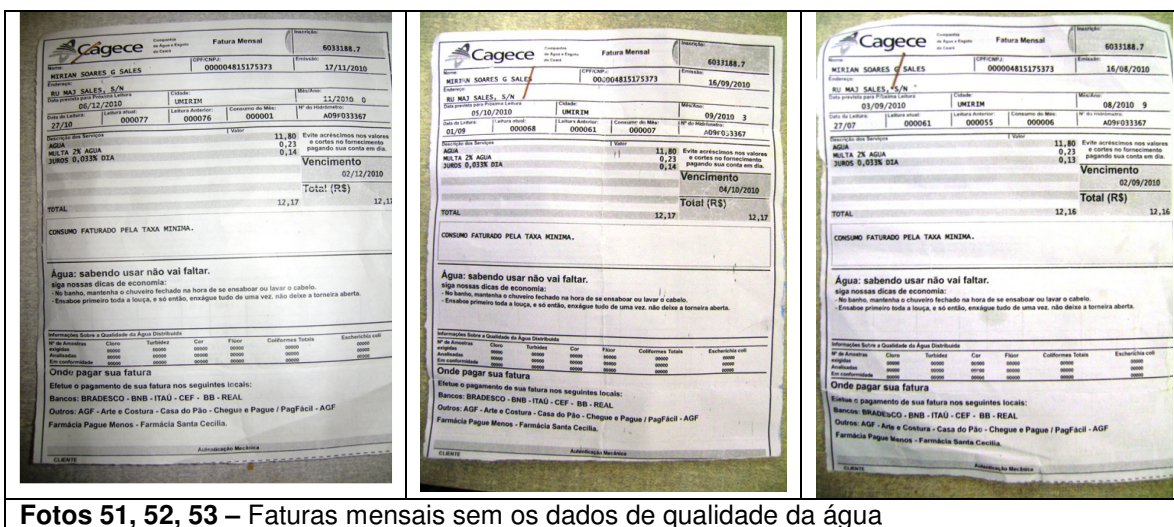
- Segmento Auditado: informações mensais na conta de água sobre a qualidade da água distribuída
 - Foram solicitadas de forma aleatória 03 (três) Faturas Mensais (**Fotos 51, 52, 53**) para verificação e checagem das informações sobre a qualidade da água distribuída. Constatou-se que o SAA de Umirim ainda não implantou o sistema para informar os dados da qualidade da água nas faturas mensais.

Fotos 51, 52, 53 – Faturas mensais sem os dados de qualidade da água
