**RELATÓRIO DE FISCALIZAÇÃO  
RF/CSB/0014/2015**

Assunto: Fiscalização do Sistema de Abastecimento  
de Água da Localidade de Catuana do Município de  
Caucaia

**COORDENADORIA DE SANEAMENTO BÁSICO**

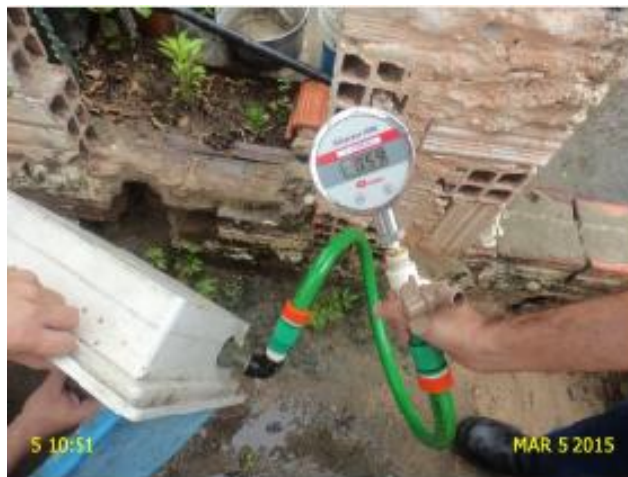
**Foto 1** - RDA: Medição instantânea de pressão.

- a. A ARCE realizou 5 (cinco) medições instantâneas de pressão em pontos, mais especificamente nos cavaletes de ligação, devidamente espaçados na rede de distribuição. Constatou-se pressão fora da faixa de 10 a 50 mca em 2 (dois) pontos (Anexo II – item 7, Anexo III Quadro 1, Foto 1).

Nº do Ponto	Local de Medição	Zona de Pressão	Pressão Dinâmica Medida (m.c.a)	Hora da Medição
1	Rua do Canal, S/N	REL-04	12,4	10:27
2	Avenida Pedro Gadelha, S/N	REL-04	11,0	10:38
3	Rua do Trilho, FNS 14	REL-04	<b>5,4</b>	10:55
4	Rua Catuana, S/N	REL-04	<b>1,0</b>	10:53
5	Rua Alto Vermelho, S/N	REL-04	10,0	11:10

**Não conformidade NC1** – Resolução ARCE nº 147/2010, anexo I item **01.05**: Fornecer água com pressão em desacordo com os limites estabelecidos pela ARCE.

**Determinação D1** – A CAGECE deve fornecer água com pressão de acordo com os limites estabelecidos pela ARCE, visando corrigir as não conformidades descritas na constatação C1.

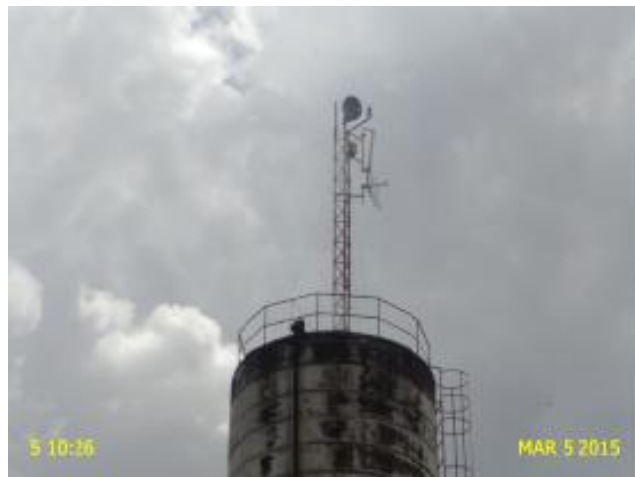
**Foto 2** - REL-04: Ausência de para raios e sinalização noturna.

- a. O REL-04 não é dotado de para-raios e sinalização noturna (Anexo II – item 14; Foto 2);
- b. Não existem dispositivos de medição e controle de nível no REL-04 (Anexo II – item 13).

**Não conformidade NC2** – Resolução ARCE nº 147/2010, anexo I item **01.06**: A CAGECE não está cumprindo as normas técnicas e procedimentos para implantação de sistema de abastecimento de água.

**Determinação D2** – A CAGECE deve cumprir as normas técnicas e procedimentos estabelecidos para implantação de sistemas de abastecimento de água, visando corrigir as não conformidades descritas na constatação C2.

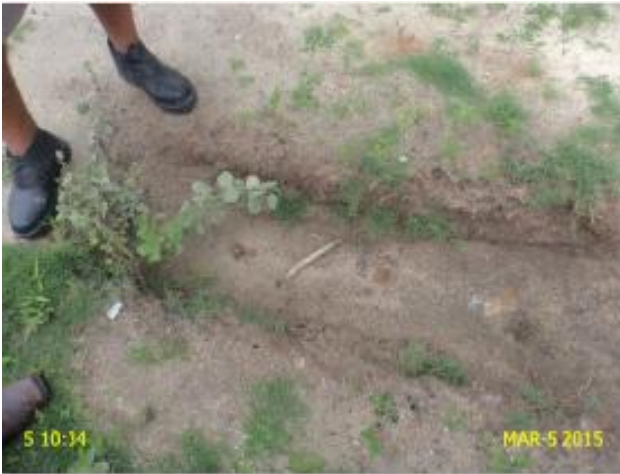
**Foto 3** - RDA: registro de descarga sem caixa na Rua do Canal.

- a. Dos 5 (cinco) registros de descarga inspecionados, 3 (três) estavam sem caixa (Rua do Canal; Av. Pedro Gadelha e Rua Alto Vermelho) (Anexo II – item 8; Foto 3);
- b. O REL-04 está com a pintura deteriorada e sem identificação (Anexo II – item 9; Foto 4);
- c. A escada de acesso ao REL-04 está deteriorada, sem fixação na estrutura do reservatório e em processo de corrosão (Anexo II – item 10; Foto 5);
- d. O guarda-corpo do REL-04 está em processo de corrosão (Anexo II – item 11; Foto 5);
- e. A última limpeza e desinfecção do REL-04 foi realizada em 15/04/2014, portanto há mais de 6 (seis) meses (Anexo II – item 12).

**Não conformidade NC3** – Resolução ARCE nº 147/2010, Anexo I, item **01.07**: Não realizar operação e manutenção adequada das unidades integrantes do sistema de abastecimento de água.

**Determinação D3** – A CAGECE deve realizar operação e manutenção adequada das unidades integrantes do sistema de abastecimento de água, visando corrigir as não conformidades descritas na constatação C3.

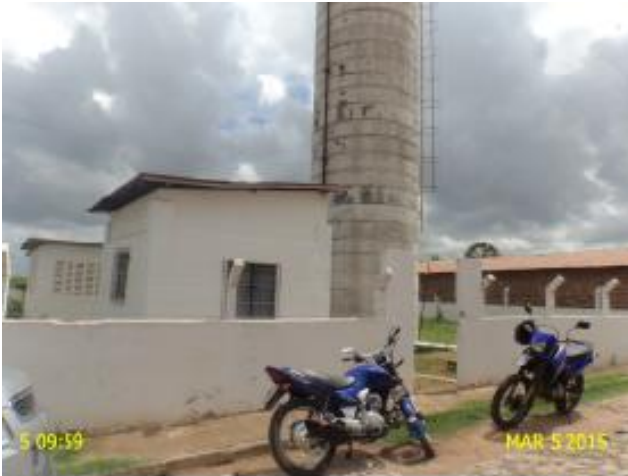
**Foto 6** - Escritório/Loja de atendimento: ausência de identificação.

- a. Não existe no escritório água potável disponível para usuários e servidores (Anexo II – item 3);
- b. O escritório não está sinalizado por placa ou outra indicação (Anexo II – item 1; Foto 6);
- c. As paredes da loja de atendimento/escritório estão deterioradas (Anexo II – item 2; Foto 7);
- d. Não existe extintor de incêndio no almoxarifado/loja de atendimento (Anexo II – item 4);

**Não conformidade NC4** – Resolução ARCE nº 147/2010, Anexo I, item **03.01**: Não dispor de estrutura adequada para atender às solicitações e reclamações dos usuários.

**Determinação D4** – A CAGECE deve dispor de estrutura adequada para atender às solicitações e reclamações dos usuários, visando corrigir as não conformidades descritas na constatação C4.

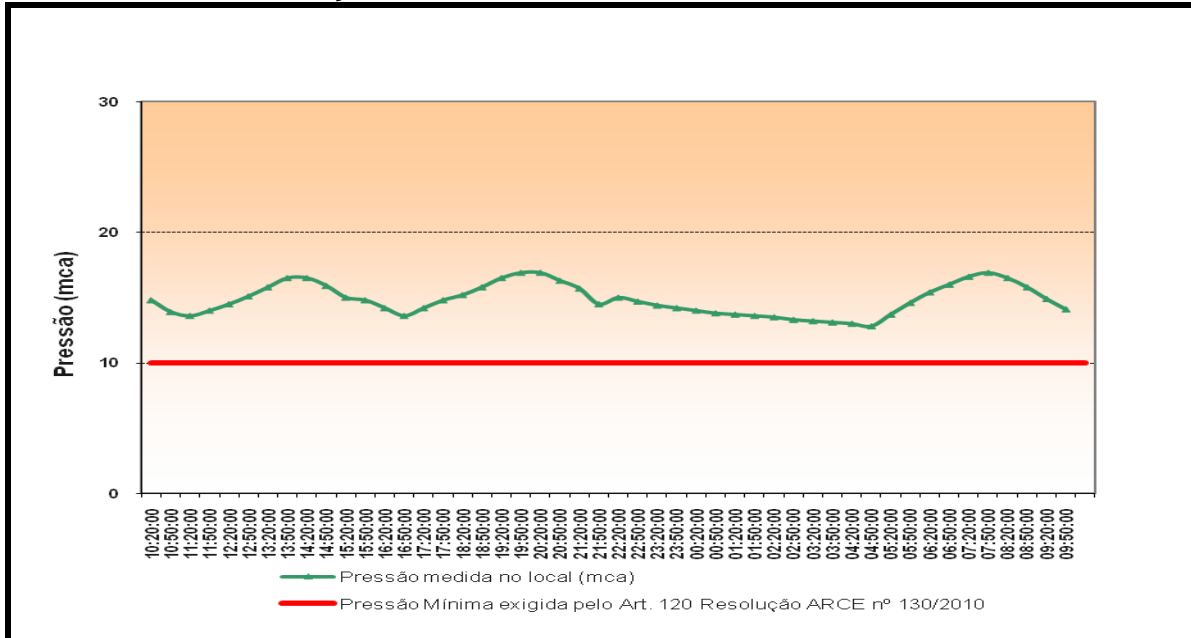
**Gráfico 1** - Monitoramento da pressão com a instalação às 10:20 horas do dia 05/03/2015 e retirada às 10:20 horas do dia 06/03/2015, do aparelho *datalogger*, no endereço localizado na Rua Santa Terezinha, nº 21.

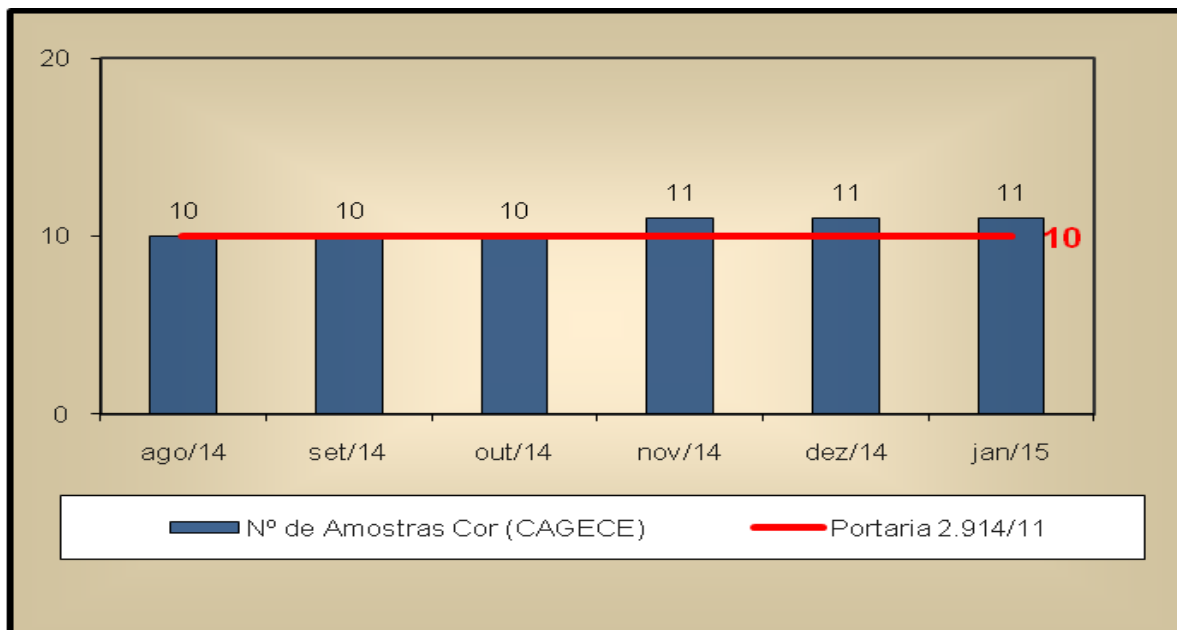
**Gráfico 2** - Avaliação do Monitoramento da Qualidade da água tratada realizada pela CAGECE na rede de distribuição do SAA de Caucaia (Caucaia), no período de agosto/2014 a janeiro/2015 conforme Portaria MS 2.914/2011, referente ao número de amostras do parâmetro cor.

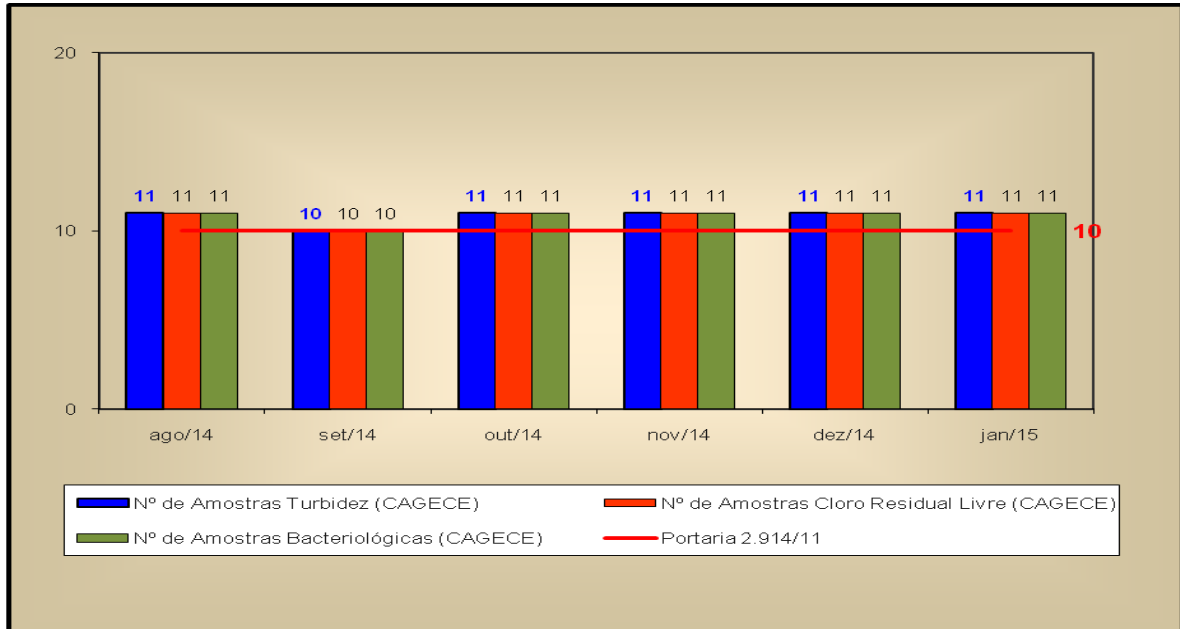
**Gráfico 3** - Avaliação do Monitoramento da Qualidade da água tratada realizada pela CAGECE na rede de distribuição do SAA de Caucaia (Caucaia), no período de agosto/2014 a janeiro/2015 conforme Portaria MS 2.914/2011, com relação ao número de amostras dos exames bacteriológicos, cloro residual livre e turbidez.
