RELATÓRIO DE FISCALIZAÇÃO

RF/CSB/0015/2010

Assunto: Fiscalização do Sistema de Abastecimento de Água do Município de Moraújo

COORDENADORIA DE SANEAMENTO BÁSICO

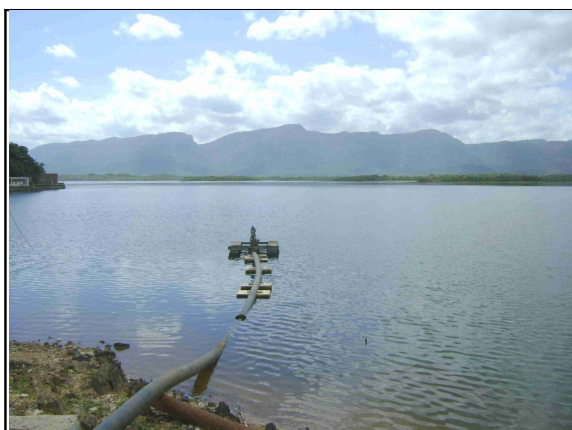
- Não há sinalização identificando o manancial e que aquela é uma área destinada à captação para abastecimento público (**Foto 1**);
- Na captação, a caixa de proteção da válvula de retenção não possui tampa (**Foto 2**);

Foto 1 – Açude Várzea da Volta - Captação do SAA de Moraújo, Coreau e da localidade de Várzea da Volta.

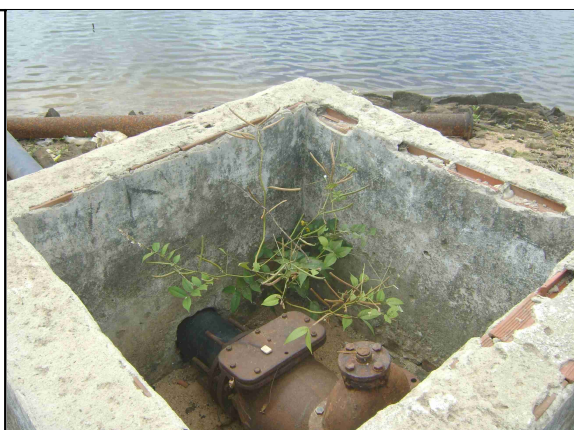
Foto 2 – Caixa da válvula de retenção sem tampa de proteção.

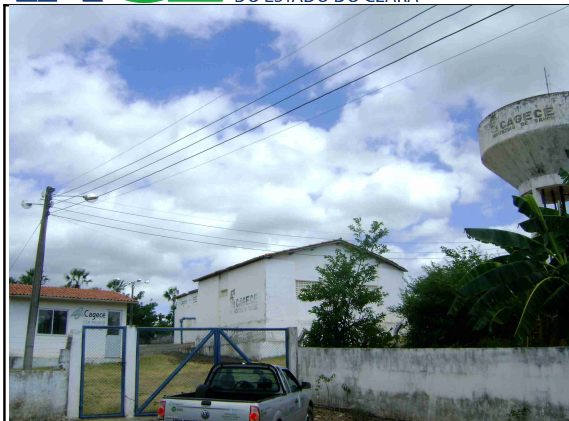
- De acordo com o sistema de acompanhamento de processos – SPU, o protocolo nº 091814162, referente ao processo cadastrado na SEMACE em 15 de maio de 2009, a solicitação da renovação da licença de operação da ETA de Moraújo, encontra-se no presente momento em trâmite (fl. 64 do Processo PCSB/CSB/0012/2010);
- Através de inspeção “*in loco*”, quanto à segurança, conservação e limpeza, foi constatada que a pintura e a identificação da ETA encontram-se deterioradas. (ver **Fotos 3 e 4**).

Foto 3 – Entrada da ETA com pintura e identificação deterioradas.

- C3** - A pintura e a identificação da ETA encontram-se deterioradas.
- C4** - As tampas dos filtros 01, 02 e 03 estão oxidadas.
- C5** - O registro de descarga do filtro 01 apresenta vazamento.
- C6** - O guarda-corpo de proteção do filtro 02 se encontrava solto.
- C7** - A balança para a pesagem dos cilindros de cloro gasoso se encontrava danificada.
- C8** - O sistema de fluoretação encontra-se instalado, entretanto não entrou em operação.

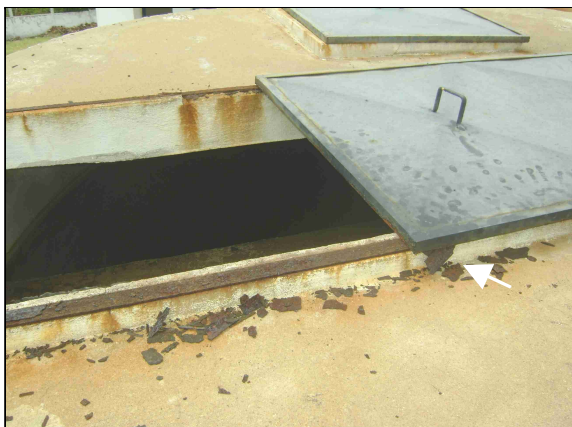
- As tampas dos filtros 01, 02 e 03 estão oxidadas, necessitando de pintura anti-corrosiva (**Fotos 5 a 7**);
- O registro de descarga do filtro 01 apresenta vazamento (**Foto 8**);
- O guarda-corpo de proteção do filtro 02 se encontrava solto (**Foto 9**).

Foto 5 – Tampa do filtro 01.

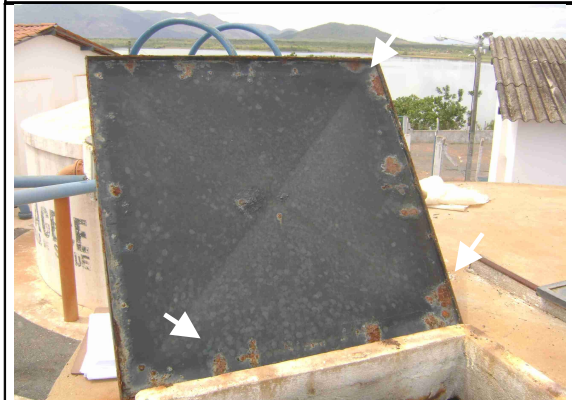
Foto 7 – Tampa do filtro 03.

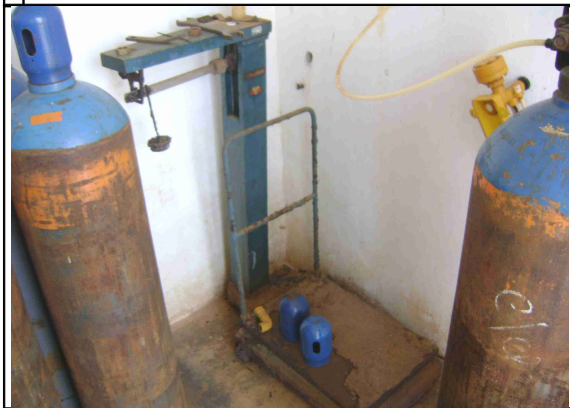
- A casa de química e o laboratório apresentam bom estado de limpeza e organização. Existem EPI's e os produtos químicos são armazenados de forma adequada (**Fotos 10 a 15**). Contudo, a balança para a pesagem dos cilindros de cloro gasoso se encontrava danificada (**Foto 16**);
- O sistema de fluoretação do SAA de Moraújo foi instalado, porém até o momento não entrou em operação (**Foto 17**).

Foto 16 – Balança danificada.

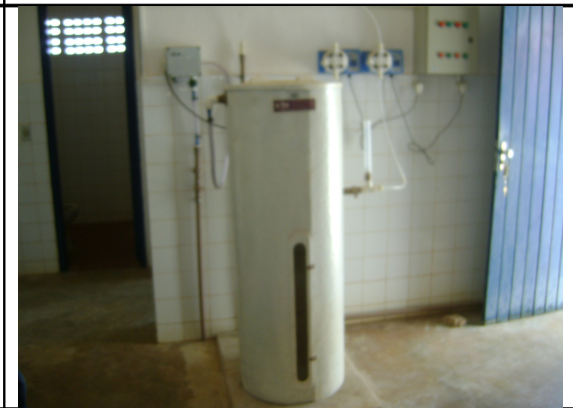
Foto 17 – Sistema de fluoretação.

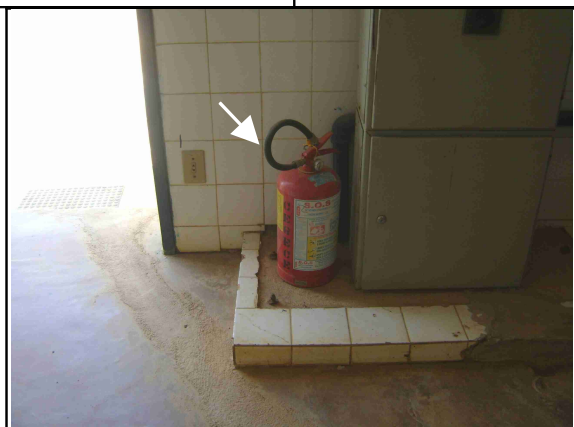
- As elevatórias EEAT- 01 e 02 encontravam-se em boas condições de manutenção e conservação (**Fotos 18 a 21**). Contudo, na EEAT-02 o extintor de incêndio estava em local inadequado (**Foto 22**).

Foto 22 – Extintor de incêndio em local inadequado – EEAT-02.

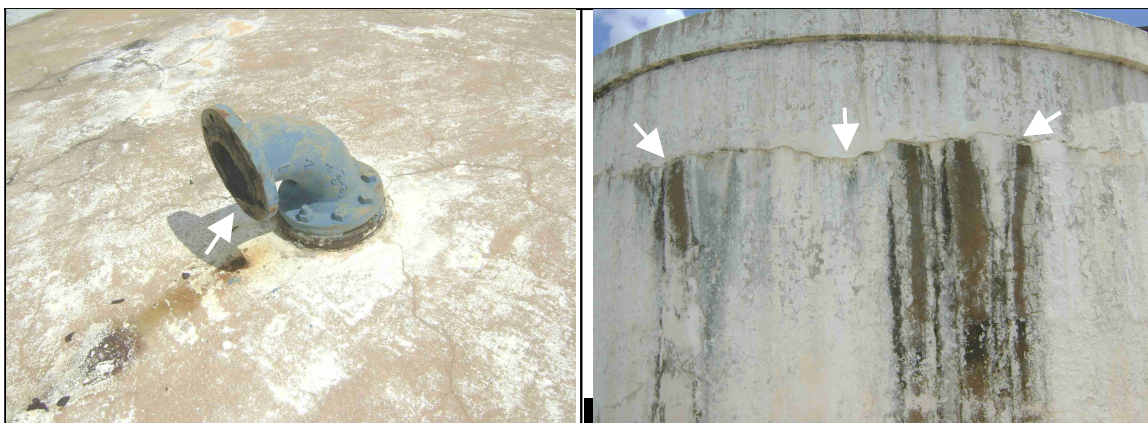
- O reservatório RAP-01 apresenta:
 - Ausência de tela de proteção na tubulação de ventilação (ver **Foto 23**);
- AV. Santos Dumont, 1789 – 14º andar – 60150-160 – Fortaleza – CE
Tel 85 3101.1027 – fax 85 3101.1000 – arce@arce.ce.gov.br

- Vazamento em sua estrutura (ver **Foto 24**).

Foto 23 – Tubulação de ventilação sem tela de proteção – RAP-01.

Foto 24 – Vazamento do RAP-01.

- Ausência de tela de proteção na tubulação de ventilação;
- Vazamento em sua estrutura.

- Para o RAP-01: Tela de proteção na tubulação de ventilação e retirada de vazamento na estrutura de concreto;
- Para o REL-01: Instalação de sinalização, conserto da escada de acesso, instalação de tampa na laje superior e de tela de proteção no acesso interno à laje superior;
- Para o REL-02: Pintura e a identificação da ETA, recuperação da estrutura que se encontra aparente, instalação de sinalização noturna, adequação do pára-raios, controle de nível e a fiação do pára-raios, controle de nível, instalação da tampa na laje superior e de tela de proteção no acesso interno à laje superior.

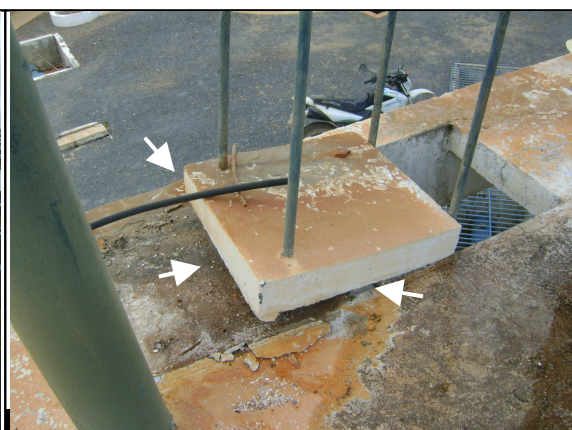
- O reservatório REL-01 apresenta (ver **Foto 25**):
 - Ausência de sinalização noturna;
 - Escada de acesso solta (ver **Foto 26**);
 - Ausência de tampa na laje superior e de tela de proteção no acesso interno à laje superior (ver **Foto 27**).

Foto 26– Escada de acesso solta – REL-01.

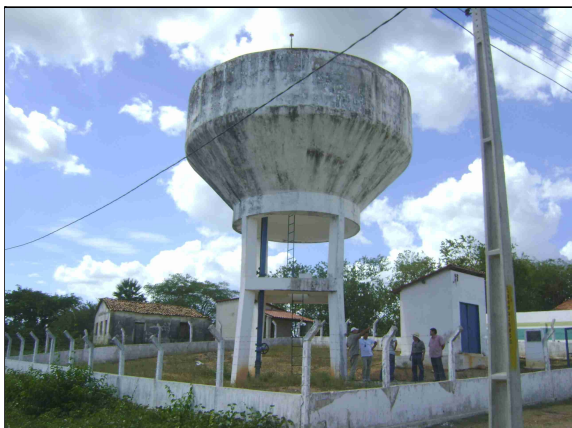
- O reservatório REL-02 apresenta:
 - Pintura e a identificação do reservatório deterioradas (ver **Foto 28**);
 - Ferrugem aparente da estrutura de concreto (ver **Foto 29**);
 - Ausência de sinalização noturna;
 - Fiação do pára-raios solta (ver **Foto 30**);
 - Ausência de controle de nível, o que ocasiona extravasamentos diários;
 - Ausência de tampa na laje superior e de tela de proteção no acesso interno à laje superior (ver **Foto 31**).

Foto 28 – Vista do REL-02.

- Pintura e a identificação do reservatório deterioradas;

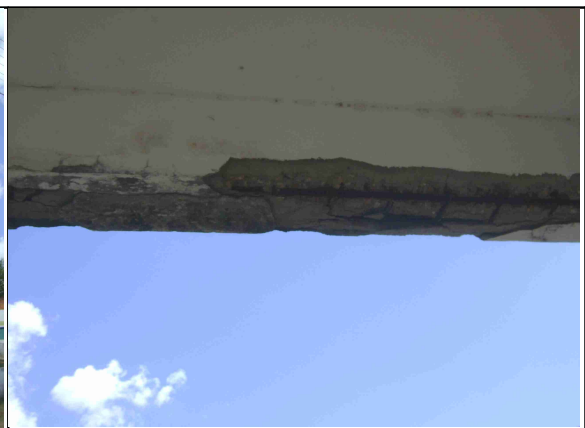
Foto 29 – Ferrugem aparente da estrutura do REL-02.

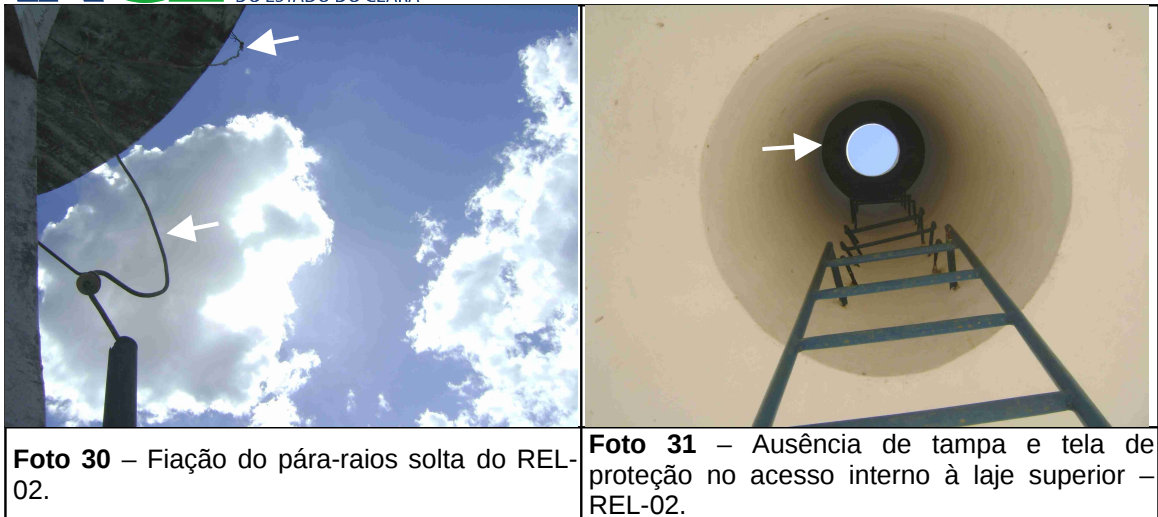
Foto 30 – Fiação do pára-raios solta do REL-02.

Foto 31 – Ausência de tampa e tela de proteção no acesso interno à laje superior – REL-02.

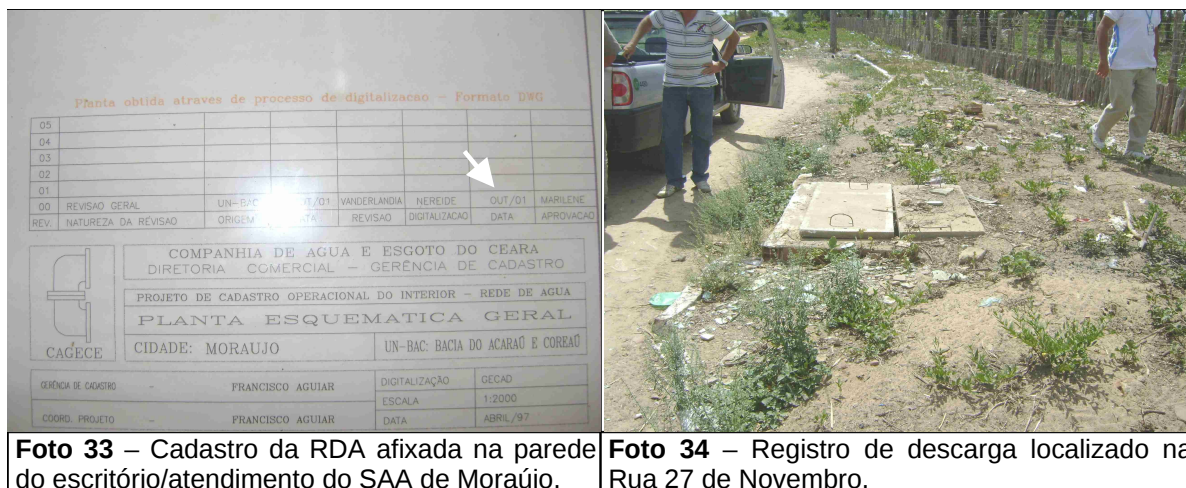
- O cadastro técnico da rede de distribuição de água de Moraújo encontra-se desatualizado, pois a última atualização foi em outubro/2001 (**Foto 33**);
- Na rede de distribuição de Moraújo existem 9 (nove) registros de descarga instalados (fl. 65 do Processo PCSB/CSB/0012/2010) e todos os registros possuem caixa de proteção (**Fotos 34 e 35**);
- O Gerente do núcleo informou que são realizadas descargas na rede de distribuição semanalmente, entretanto, na ocasião da inspeção não havia registro das descargas realizadas.

Foto 33 – Cadastro da RDA afixada na parede do escritório/atendimento do SAA de Moraújo.

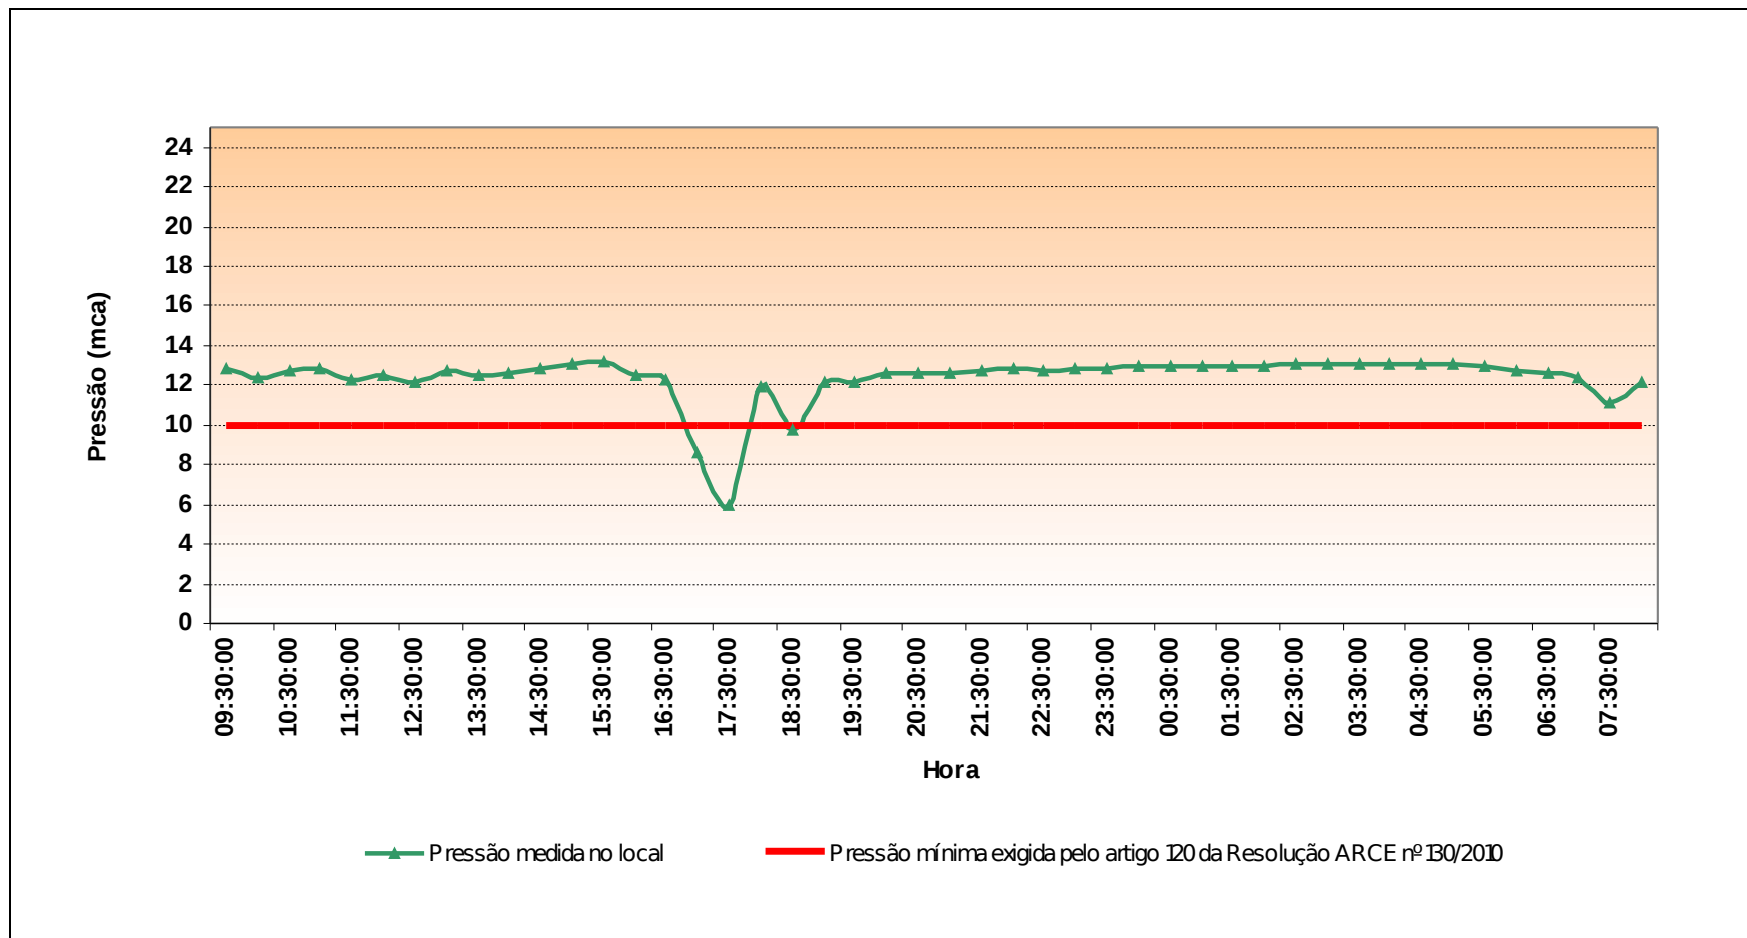
Gráfico 1 – Monitoramento da pressão com instalação às 9:30h do dia 09/03/2010, e retirada às 08:00h do dia 10/03/2010, do aparelho *datalogger*, no endereço Estrada da Várzea da Volta, FNS 20.

- Adicionalmente, verificando os resultados das medições contínuas de pressão na rede (**Gráfico 1**), constata-se que no período compreendido entre às 9:30 horas do dia 09/03/2010, e às 8:00 horas do dia 10/03/2010, não ocorreu falta de água no endereço Estrada da Várzea da Volta, FNS 20;

- A ARCE realizou medição contínua de pressão disponível na rede de distribuição, com a instalação às 9:30h do dia 09/03/2010, e retirada às 08:00h do dia 10/03/2010, do aparelho *datalogger*, no endereço Estrada da Várzea da Volta, FNS 20;
- Os resultados, durante todo o período, apresentaram pressões positivas variando de 6,02 m.c.a a 13,16 m.c.a., conforme demonstrado no **Gráfico 1**, caracterizando pressões fora da faixa de 10 a 50 mca, prevista no artigo 120 da Resolução ARCE nº 130/2010.

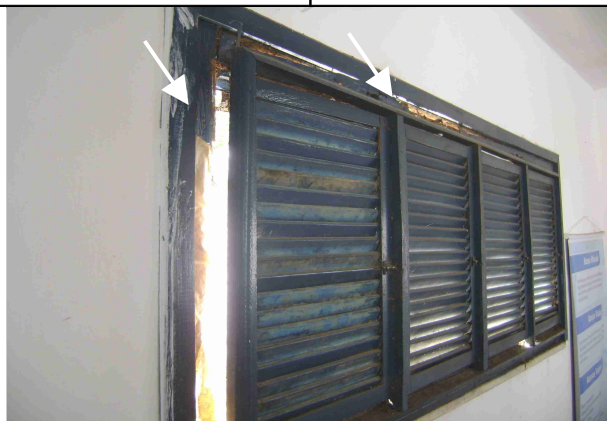
- O sistema dispõe de 1 (um) escritório/loja de atendimento localizado na Rua José Leão, s/n, com as funções operacionais e de atendimento aos usuários e onde se localiza o almoxarifado do SAA de Moraújo (ver **Fotos 36 e 37**);
- A instalação física do escritório e almoxarifado encontra-se em adequadas condições de limpeza, conforto e funcionalidade (ver **Fotos 38 e 39**). Entretanto, a janela do escritório/loja de atendimento se encontra deteriorada pela ação de cupins (ver **Foto 40**).

Foto 40 – Janela deteriorada (localizado no escritório/loja de atendimento do SAA de Moraújo).

C22 - A janela do escritório/loja de atendimento se encontra deteriorada.
