**RELATÓRIO DE FISCALIZAÇÃO  
RF/CSB/0018/2016  
(PCSB/CSB/0056/2016)**

**Assunto: Fiscalização dos Sistemas de  
Abastecimento de Água e de Esgotamento Sanitário  
da Sede do Município de Tarrafas**

**COORDENADORIA DE SANEAMENTO BÁSICO**

**Fortaleza – CE  
julho/2016**

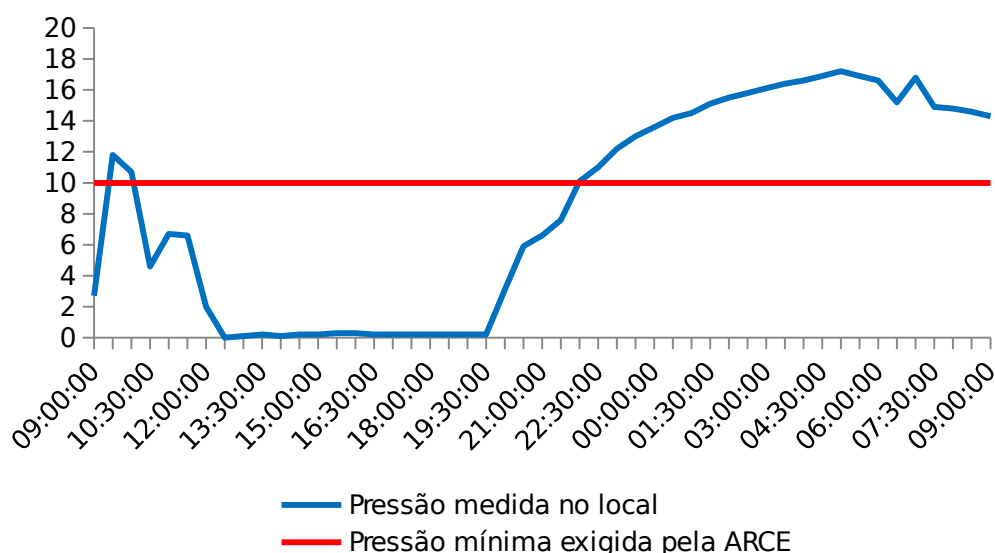
A ARCE realizou monitoramento da pressão contínua com a instalação do aparelho datalogger às 09:00 horas do dia 22/06/2016 e retirada às 09:00 horas do dia 23/06/2016, no endereço localizado na Rua Nossa Senhora das Angústias, 140 – Tarrafás – CE. Constatou-se descontinuidade neste endereço (Anexo II – item 18, Gráfico 1).

**Gráfico 1** - Monitoramento da pressão com a instalação às 09:00 horas do dia 22/06/2016 e retirada às 09:00 horas do dia 23/06/2016, do aparelho *datalogger*, no endereço localizado na Rua Rua Nossa Senhora das Angustias, 140 – Tarrafás/CE.

**Determinação D1** – A CAGECE não deve interromper indevidamente a prestação dos serviços e deve restabelecer o serviço quando exigido pela legislação, visando corrigir as não conformidades verificadas na constatação C1.

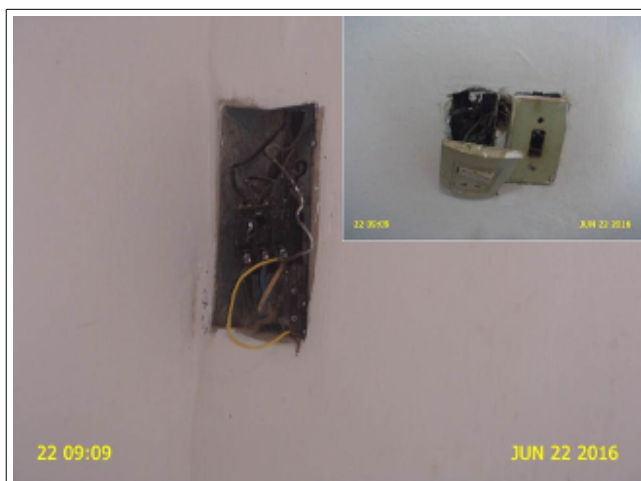
1. Na ETE, não existem manuais de operação e manutenção (Anexo II – item 9);
2. As instalações elétricas da casa de abrigo do Quadro de Comando do PA-02 estão inadequadas (Foto 01; Anexo II – item 2);
3. O Quadro de Comando da bomba B1 da EEAT-01 está com defeito (Foto 02; Anexo II – item 6);
4. A caixa do medidor proporcional instalado na entrada da ETA está sem tampa ou grade de proteção (Foto 03; Anexo II – item 4);
5. A bomba reserva da ETE Tarrafas não está instalada (Anexo II – item 10);
6. O grupo gerador de energia elétrica não está funcionando (Foto 04; Anexo II – item 10);
7. A grade de proteção da área da casa de abrigo do Quadro de Comando do PA-02 está sem fixação (Foto 05; Anexo II – item 1);
8. \* Não existe guarda-corpo na laje de cobertura do REL-01 (Foto 06);
9. \* A pintura do REL-01 está deteriorada (Foto 07).

**Foto 01** - PA-02: instalações elétricas inadequadas.

**Determinação D3** – A CAGECE deve realizar operação e manutenção adequada das unidades integrantes dos sistemas de abastecimento de água e de esgotamento sanitário, visando corrigir as não conformidades descritas na constatação C3.

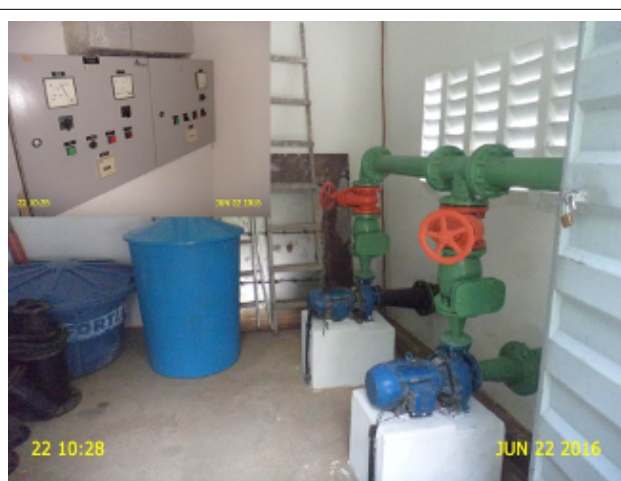
**Foto 02** - EEAT-01: Quadro de Comando com defeito.

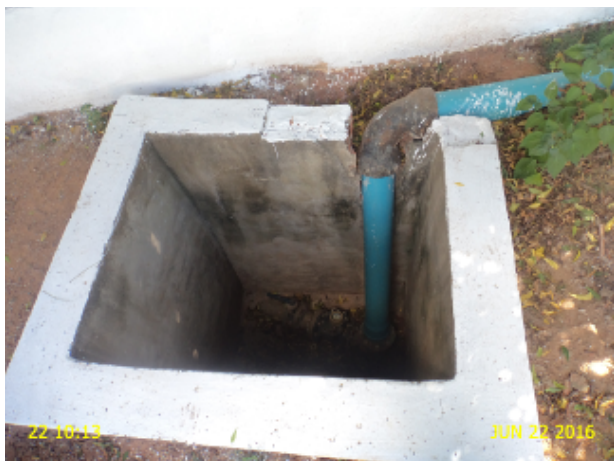
**Foto 03** – ETA: caixa do medidor proporcional está sem tampa ou grade de proteção

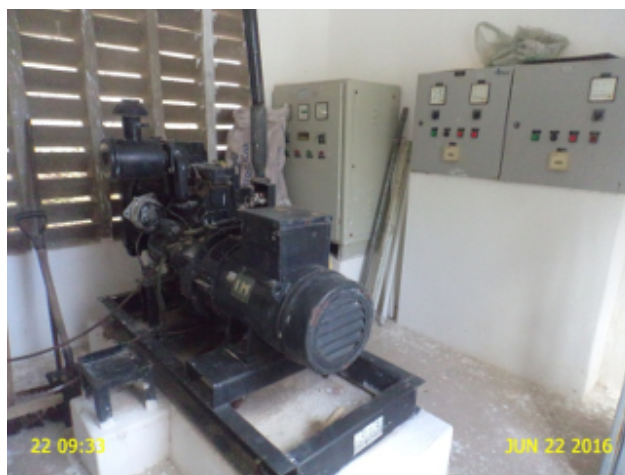
**Foto 04** – ETE: Grupo gerador de energia elétrica com defeito.

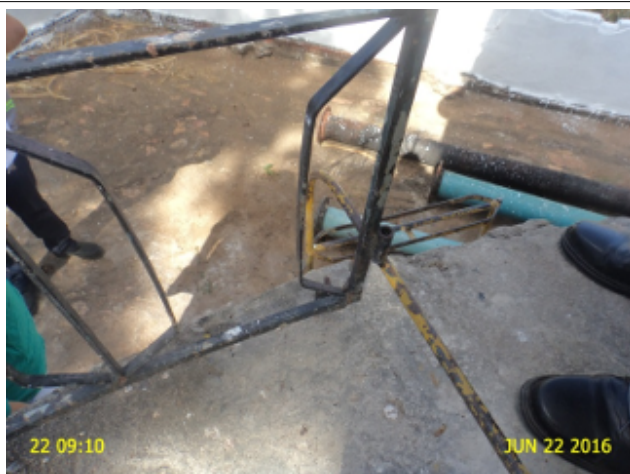
**Foto 05** - Grade de proteção da área do PA-02 sem fixação.

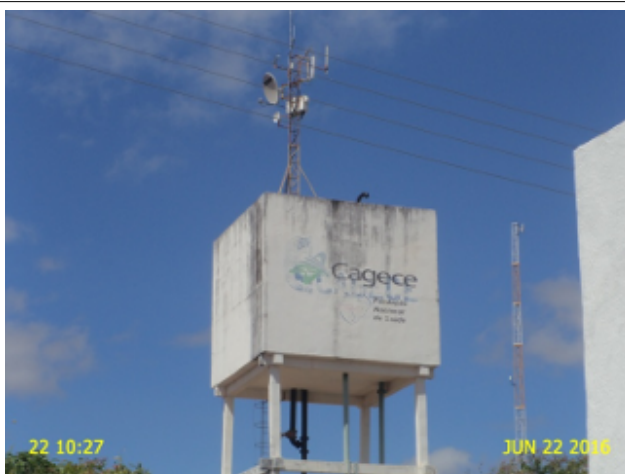
**Foto 06** - REL-01: ausência de guarda corpo na laje de cobertura.

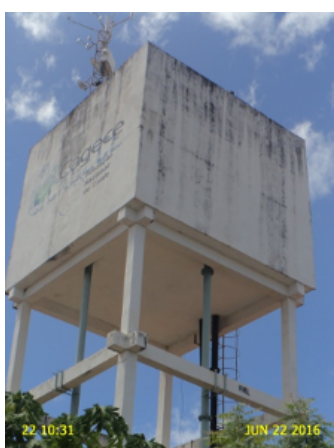
**Foto 07** - REL-01: pintura deteriorada

\*A não conformidade descrita no item 9 da Constatação C3 está sendo acompanhada pelo Processo PCSB/CSB/0490/2012, referente ao Termo de Notificação TN/CSB/0430/2012.

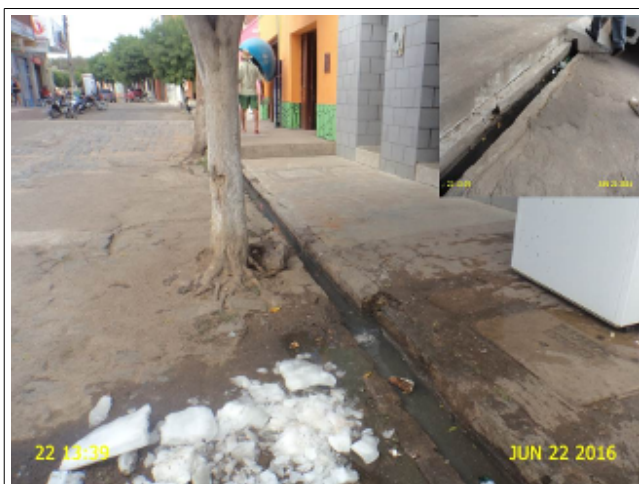
- Ocorre lançamento de esgoto a céu aberto na Rua José Candido de Araújo – Centro – Tarrafas/CE (Foto 09; Anexo II – item 17);
- A ETE da Sede do Município de Tarrafas não tem Licença de Operação da SEMACE (Anexo II – item 8);
- A licença de operação da SEMACE da ETA da Sede do Município de Tarrafas está com a validade vencida desde outubro/2012 (Foto 10; Anexo II – item 5).

**Foto 09** - Lançamento de esgoto a céu aberto na Rua José Cândido de Araújo.

**R1** - A CAGECE procure adotar medidas junto ao poder concedente que visem combater o lançamento de esgoto a céu aberto em locais onde há cobertura do sistema de esgotamento sanitário;

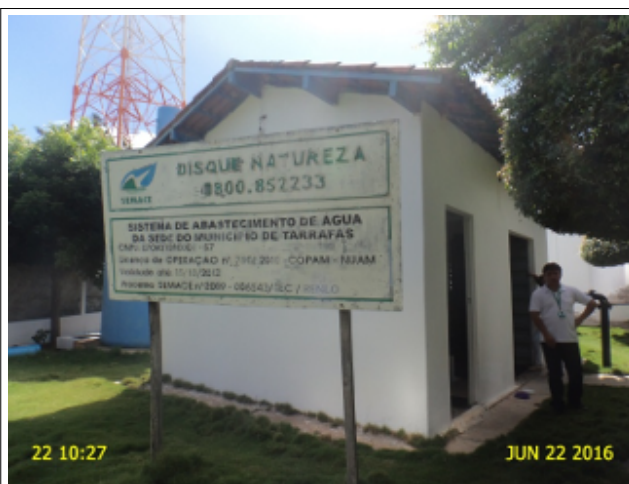
**Foto 10** - Placa com a data de validade da licença de operação da ETA Tarrafas vencida.

**R3** - A CAGECE deve providenciar a renovação da Licença de Operação da SEMACE para a ETA da Sede do Município de Tarrafas.

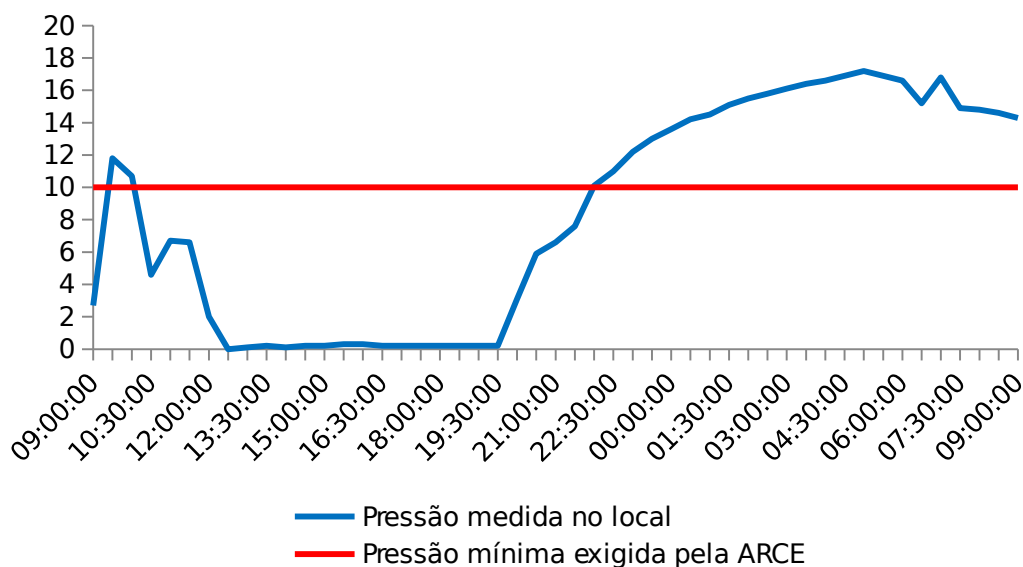
**Gráfico 1** - Monitoramento da pressão com a instalação às 09:00 horas do dia 22/06/2016 e retirada às 09:00 horas do dia 23/06/2016, do aparelho *datalogger*, no endereço localizado na Rua Rua Nossa Senhora das Angustias, 140 – Tarrafas/CE.

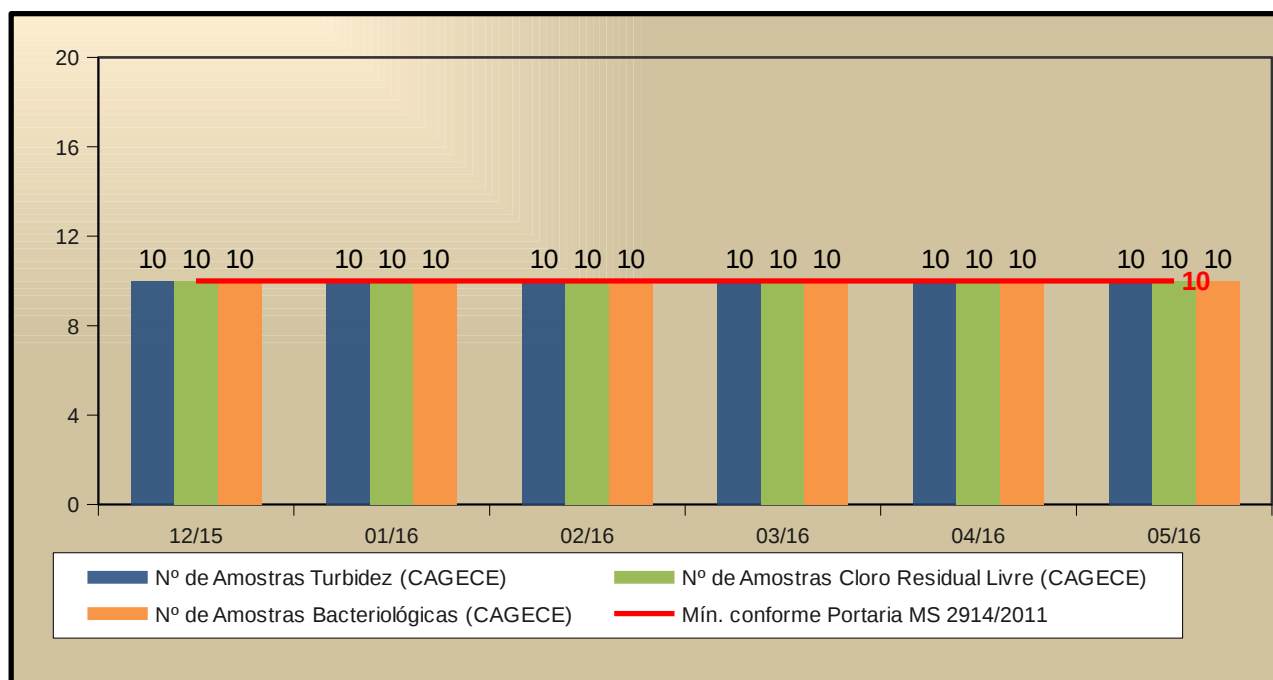
**Gráfico 3** - Avaliação do Monitoramento da Qualidade da água tratada realizado pela CAGECE na rede de distribuição do SAA da Sede do Município de Tarrafas, no período de dezembro/2015 a maio/2016 conforme Portaria MS 2.914/11, com relação ao número de amostras dos exames bacteriológicos, cloro residual livre e turbidez.
