**RELATÓRIO DE FISCALIZAÇÃO  
RF/CSB/0019/2015**

**Assunto: Acompanhamento do Plano para  
Abastecimento de Água e de Esgotamento  
Sanitário para o Período de Romaria do  
Nascimento de Padre Cícero  
Março de 2015 – Juazeiro do Norte**

**COORDENADORIA DE SANEAMENTO BÁSICO**

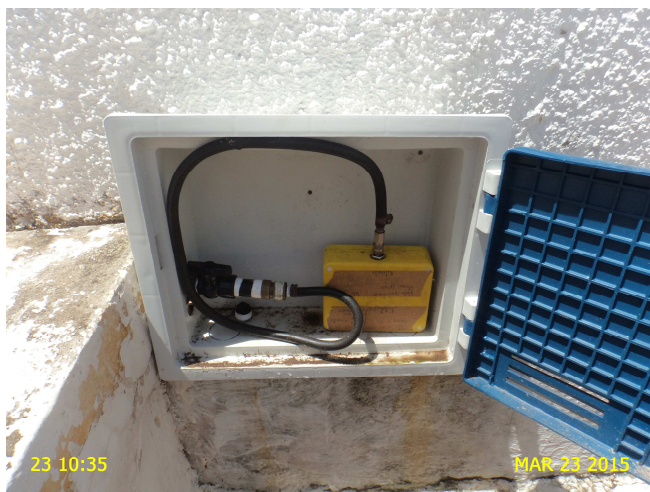
**Foto 2** – Datalogger BSA-05 - Medição contínua de pressão na Av. Leandro Bezerra, 535 (CAPs) – Socorro.

O *datalogger* BSA 03 foi instalado na Av. Leandro Bezerra, 535, das 11:00 horas do dia 22/03/2015 às 18:00 horas do dia 24/03/2015. Os resultados apresentaram pressões variando de 29,73 a 33,89 mca, caracterizando pressões acima da mínima permitida pelo *caput* do artigo 120 da Resolução ARCE 130/2010 (**Anexo III – Quadro 3 e Anexo IV – Gráfico 1**).

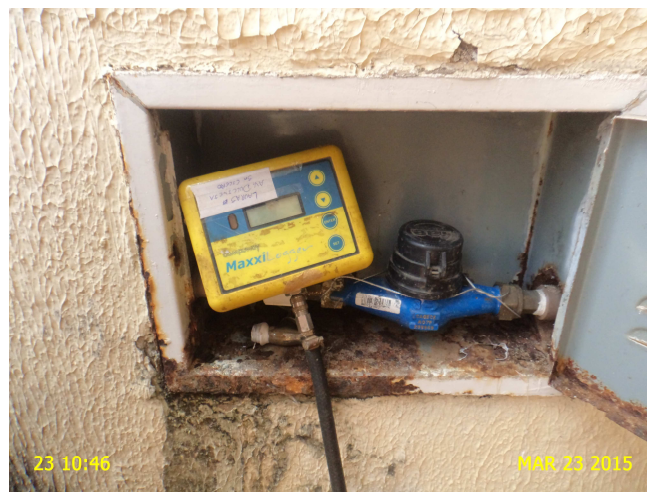
**Foto 3** – Datalogger BSA-09 - Medição contínua de pressão na Rua São Francisco, 778 - Centro.

O *datalogger* BSA 09 foi instalado na Rua São Francisco, 778, das 12:00 horas do dia 23/03/2015 às 17:00 horas do dia 24/03/2015. Os resultados apresentaram pressões variando de 13,56 a 33,26 mca, caracterizando pressões acima da mínima permitida pelo *caput* do artigo 120 da Resolução ARCE 130/2010 (**Anexo III – Quadro 4 e Anexo IV – Gráfico 2**).

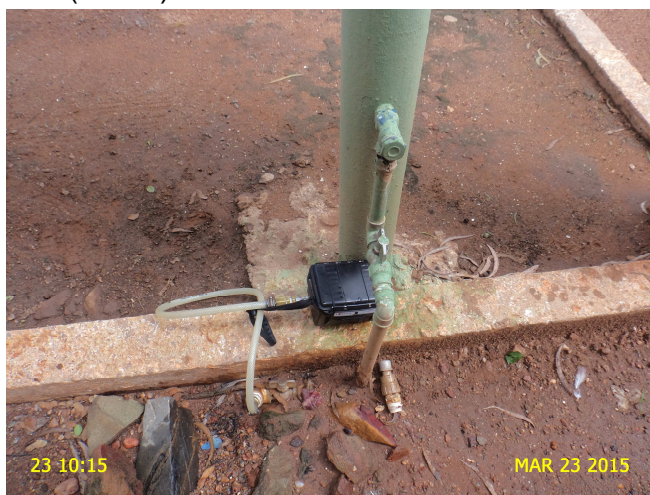
**Foto 4** – Datalogger ARCE-01 - Medição contínua de pressão na Rua Colina do Horto (REL-03) – Horto.

O *datalogger* ARCE-01 foi instalado na saída do REL-03, na Rua da Colina do Horto, das 10:30 horas do dia 23/03/2015 às 16:00 horas do dia 24/03/2015. Os resultados apresentaram pressões variando de -2,30 a 11,10 mca, caracterizando pressões abaixo da tolerância mínima permitida no período de romarias de 7,5 mca. No entanto, ressalta-se que o bairro Horto não está inserido na área de influência desta Romaria (**Anexo III – Quadro 2** e **Anexo IV – Gráfico 1**). Por isso e considerando-se, ainda, que as baixas pressões foram prontamente corrigidas, bem como a pesquisa de campo não detectou problemas no abastecimento, conclui-se que o plano atendeu as expectativas de fornecimento de água da área.

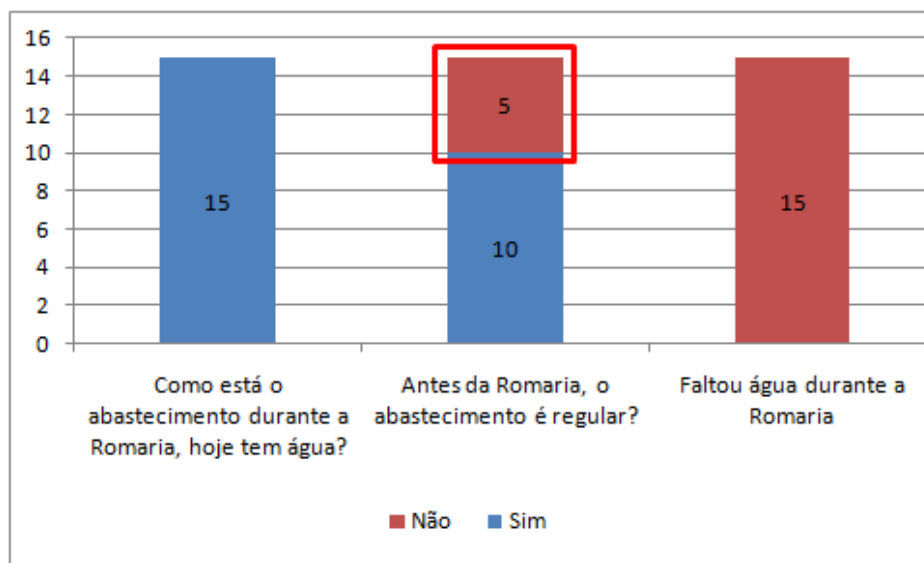
Segundo a opinião dos moradores entrevistados, não houve falta de água durante o período de romaria. Entretanto, com relação ao abastecimento de água **antes do período da Romaria**, 5 moradores (33,3%) relataram que houve problemas quanto à regularidade, enquanto 10 (66,6%) disseram que houve normalidade do abastecimento.

**Figura 3** – Resultados gerais da pesquisa de satisfação realizada durante a Romaria no dia 24/03/2015.

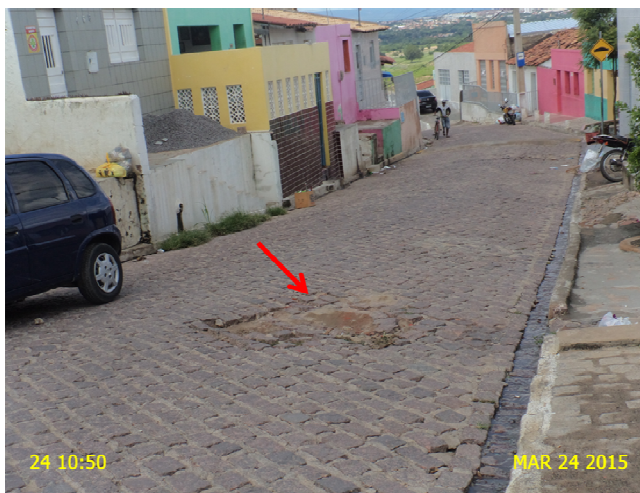
Durante a realização da pesquisa de satisfação no bairro Horto, na Rua do Horto, nº 489, a Sr<sup>a</sup>. Maria Lídia, que mora neste endereço, informou que a CAGECE após a

retirada dos vazamentos recupera o pavimento, porém o mesmo logo se deteriora, causando transtornos à população (**Foto 5**).

**Foto 5** – Pavimento sem recuperação na Rua do Horto.

- a) Durante a realização da pesquisa no bairro Horto, moradora Sr<sup>a</sup> Maria Lídia, na Rua do Horto, nº 489, informou que, após a retirada dos vazamentos, a CAGECE realiza a recuperação do pavimento, porém o mesmo logo se deteriora.

**Recomendação R2:** A CAGECE procure recuperar a pavimentação, após a retirada de vazamentos com qualidade similar ao pavimento original, a fim de que o mesmo não se deteriore com facilidade.

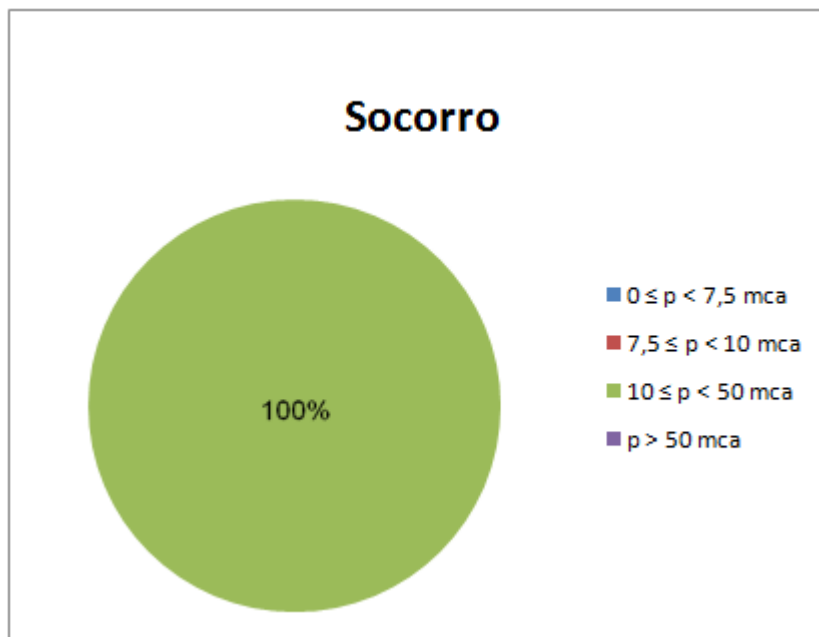
A **Figura 5** demonstra que as pressões, compreendidas nas faixas menor que 7,5 mca, entre 7,5 e 10 mca, entre 10 e 50 mca e maior que 50 mca, representaram do total das horas monitoradas, respectivamente, 0%, 0%, 100% e 0%.

**Figura 5** – Níveis de pressões por faixas – Socorro.

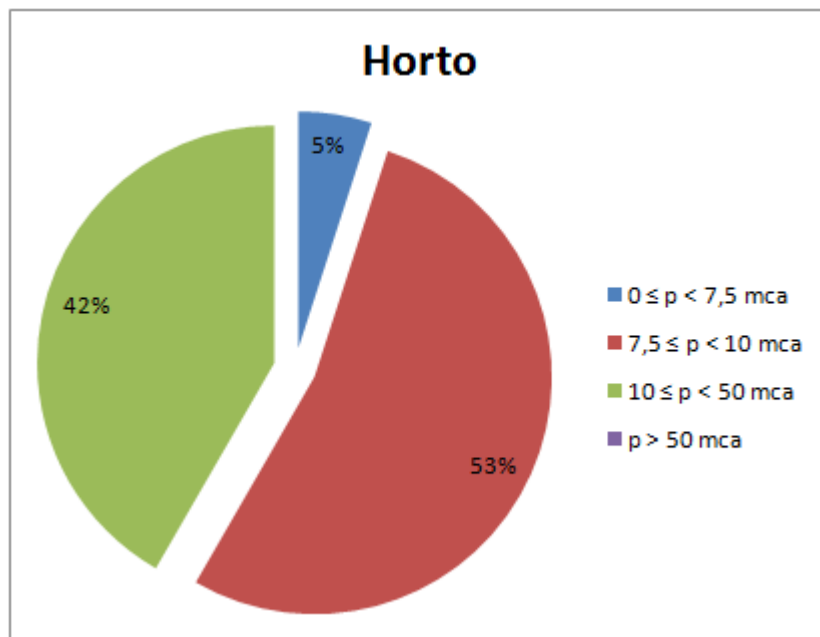
A **Figura 6** demonstra que as pressões, compreendidas nas faixas menores que 7,5 mca, entre 7,5 e 10 mca, entre 10 e 50 mca e maior que 50 mca, representaram do total das horas monitoradas, respectivamente, 5%, 53%, 42% e 0%.

**Figura 6** – Níveis de pressões por faixas – Horto.

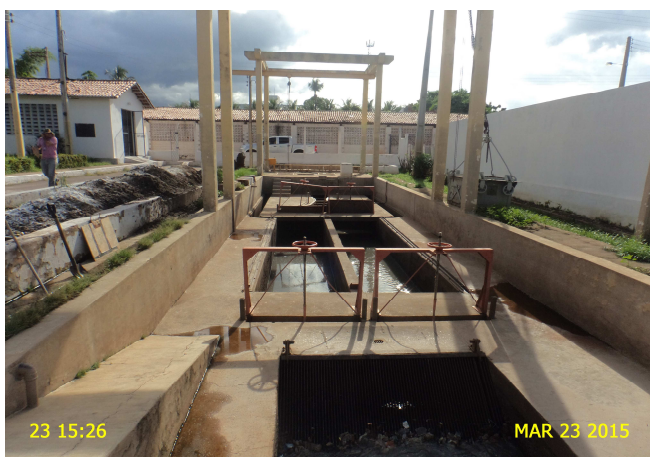
- EEE-Malvas:
  - a) Acúmulo de areia no leito de secagem (**Fotos 6 e 7**);
  - b) Vala de drenagem obstruída pela areia (**Fotos 6 e 7**).

**Foto 6** – EEE – Malvas: vista geral.

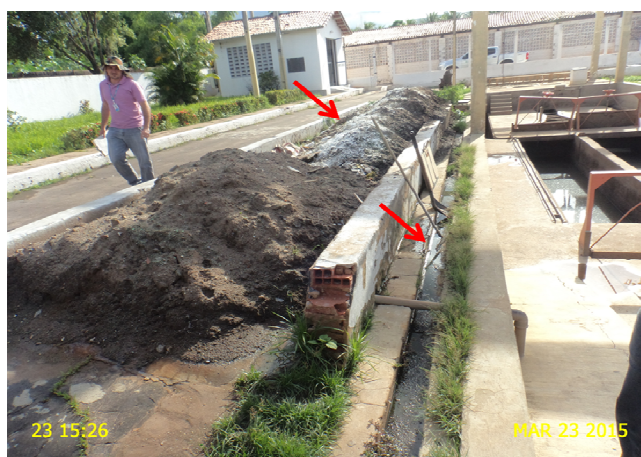
**Foto 7** – EEE - Malvas: acúmulo de areia e vala de drenagem em inadequadas condições de operação e manutenção.

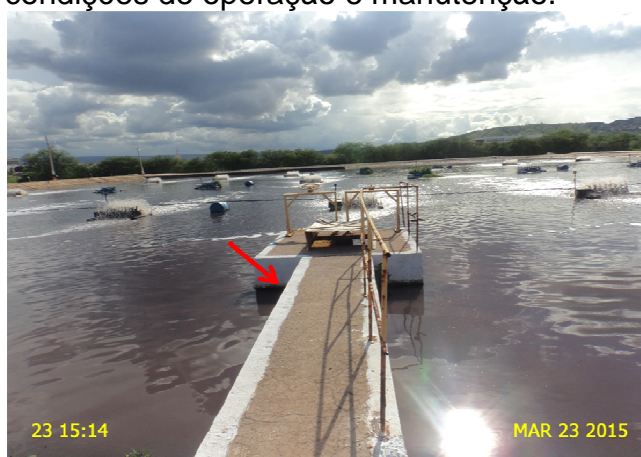
- ETE-Malvas:
  - a) Presença de animais na área da ETE-Malvas (**Foto 8**);
  - b) Na lagoa aeróbia 1 a estrutura de inspeção da saída de esgoto está com a grade de proteção danificada e em processo de corrosão. (**Foto 9**);
  - c) Na lagoa aeróbia 2 a estrutura de inspeção da saída de esgoto está em processo de corrosão. (**Foto 10**);

**Foto 9** – Lagoa aeróbia 1: Estrutura de inspeção da saída de esgoto com grade de proteção danificada e em processo de corrosão.

- Na área da ETE-Malvas, verificou-se a presença de animais (Anexo II - item 2);
- A estrutura de inspeção da chegada do esgoto está em processo de corrosão nas lagoas aeróbias 1 e 2 (Anexo II - item 1);
- A grade de apoio da estrutura de inspeção da chegada de esgoto da lagoa aeróbia 1 está danificada (Anexo II - item 1).

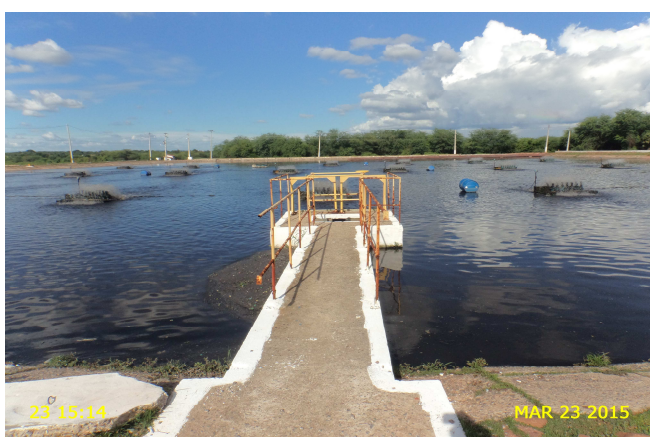
**Foto 10** – Lagoa aeróbia 2: Estrutura de inspeção da saída de esgoto em processo de corrosão.

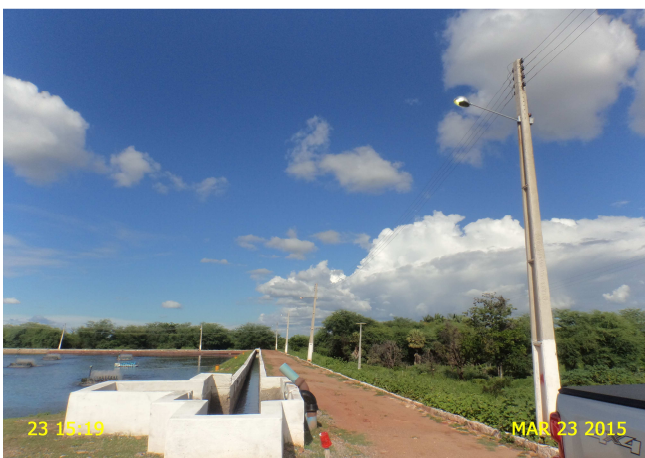
As **fotos 11 a 13**, registrados nessa nova inspeção, demonstram as medidas tomadas pela CAGECE: adequação da iluminação da ETE-Malvas e as 02 (duas) lagoas, em funcionamento, transformadas em lagoas aeróbias com instalação de aeradores, afim de melhor a eficiência do tratamento e diminuir a geração de maus odores.

**Foto 11** – Postes de iluminação da ETE.

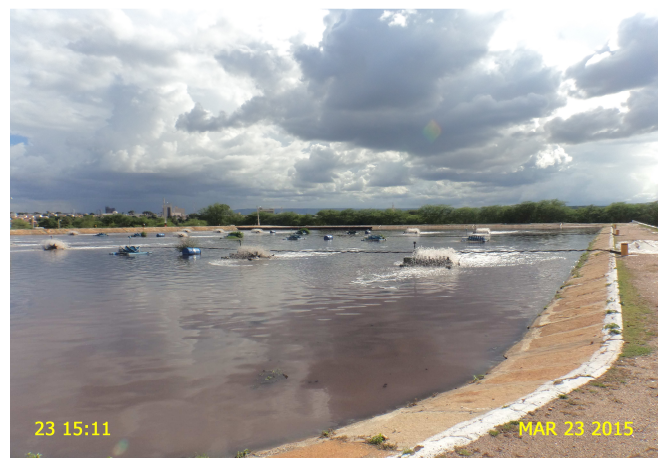
**Foto 12** – Lagoa aeróbia 1: aeradores em funcionamento.

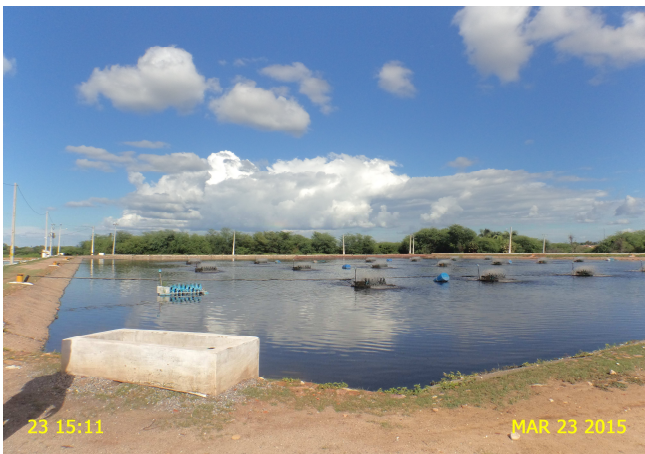
**Foto 13** – Lagoa aeróbia 2: aeradores em funcionamento.

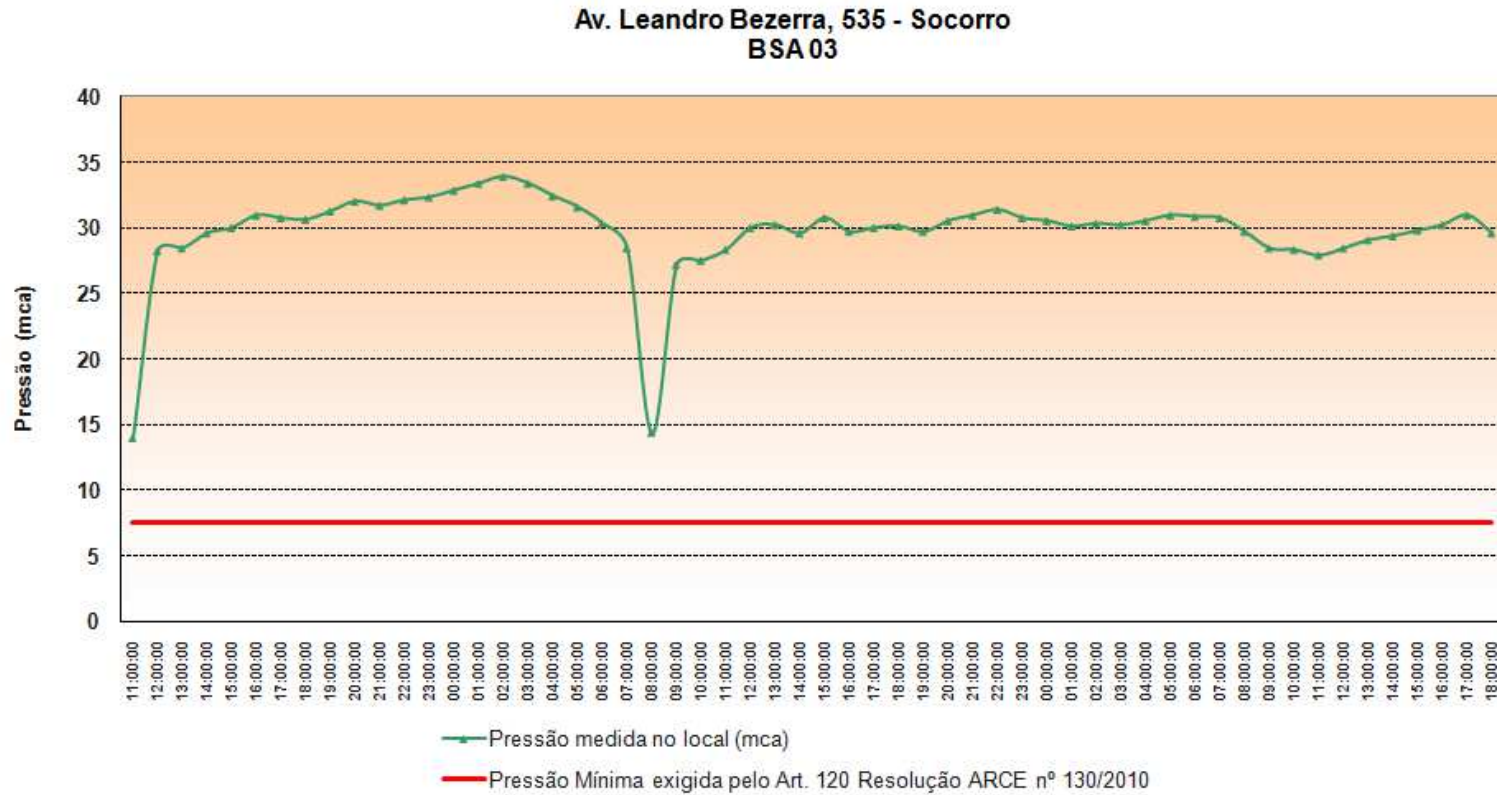
**Gráfico 1** – Resultados do monitoramento da pressão com a instalação às 11:00 horas do dia 23/03/2015 e retirada às 18:00 horas do dia 24/03/15, do aparelho datalogger, no endereço localizada na Av. Leandro Bezerra. 535 – Socorro (BSA - 05).

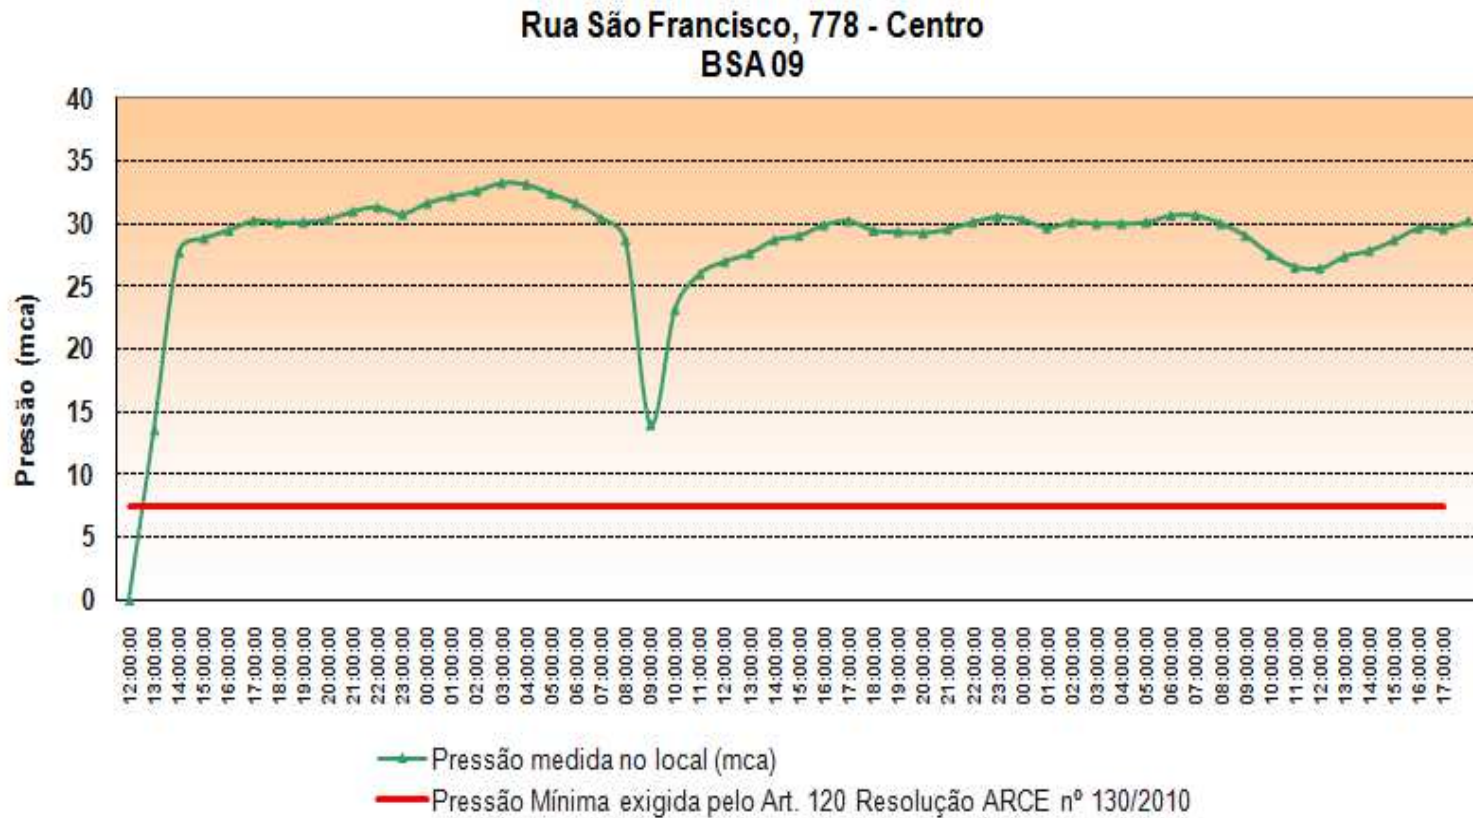
**Gráfico 2** – Resultados do monitoramento da pressão com a instalação às 12:00 horas do dia 23/03/2015 e retirada às 17:00 horas do dia 24/03/15, do aparelho datalogger, no endereço localizada na Rua São Francisco, 778 – Centro (BSA - 09).
