## **RELATÓRIO DE FISCALIZAÇÃO RF/CSB/0020/2015**

**Assunto: Fiscalização dos Sistemas de  
Abastecimento de Água e de Esgotamento Sanitário  
da Sede do Município de Missão Velha**

**COORDENADORIA DE SANEAMENTO BÁSICO**

**Abril/2015**

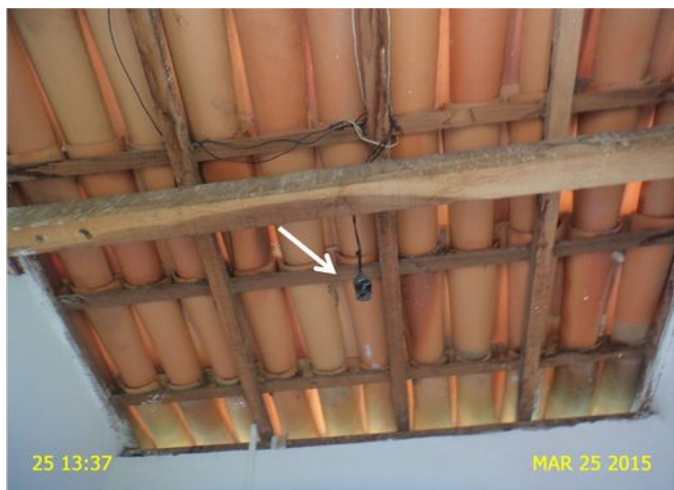
- a. Falta iluminação para trabalhos noturnos nos poços PT-02 e PT-04 (Fotos 1 e 2, Anexo II - item 4);
- b. Não há edificação de apoio para uso do operador na área da ETE (Anexo II - item 11);
- c. Não existe leito de secagem na ETE (Anexo II - item 15);
- d. Nos filtros 01, 02 e 03, verificou-se ausência de tampa de proteção nas caixas de saída da água tratada (Foto 3, Anexo II - item 6);
- e. No RAP-04, verificou-se ausência de tubulação de ventilação (Foto 4, Anexo II - item 34).

**Foto 1** – PT-02: sem iluminação para trabalhos noturnos.

**Determinação D2** – A CAGECE deve cumprir as normas técnicas e procedimentos estabelecidos para implantação de sistemas de abastecimento de água e de esgotamento sanitário, visando corrigir as não conformidades descritas na constatação C2.

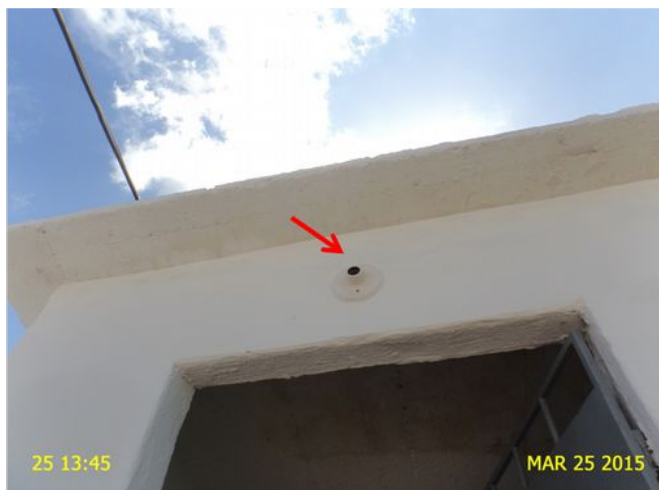
**Foto 2** – PT-04: sem iluminação para trabalhos noturnos.

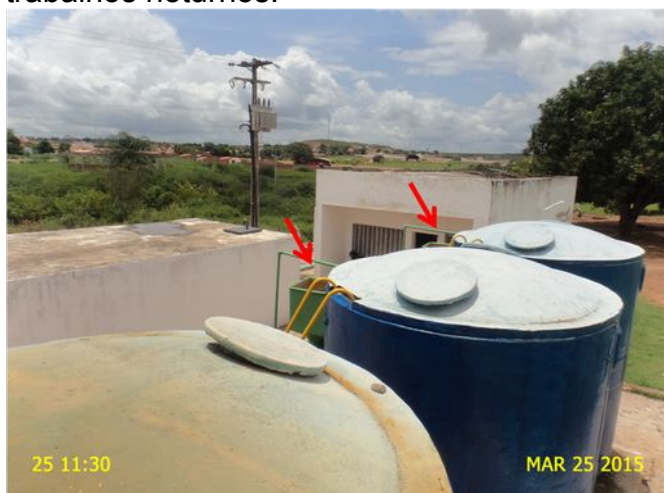
**Foto 3** - ETA: nos filtros 01, 02 e 03, verificou-se ausência de tampa de proteção nas caixas de saída da água tratada.

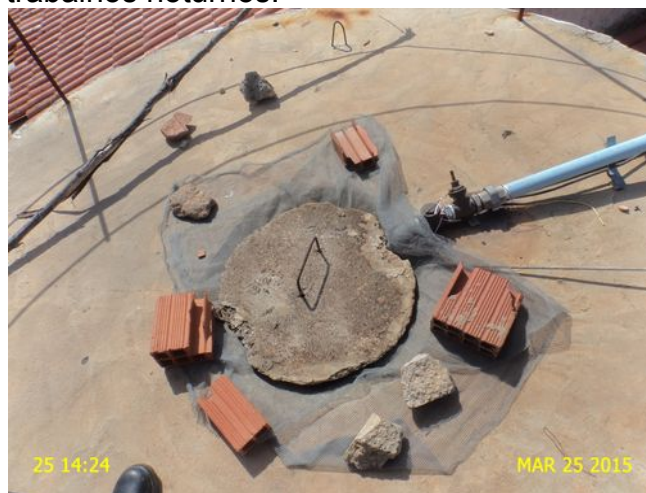
**Foto 4** – RAP-04: sem tubulação de ventilação e com tampa de inspeção inadequada.

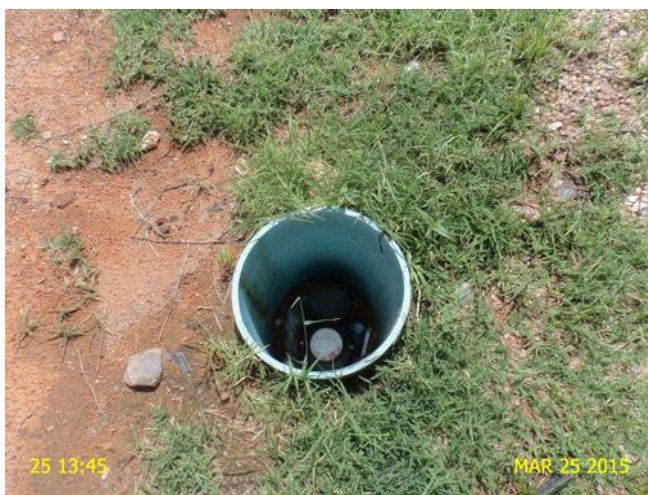
- a. O macromedidor de água bruta do PT-04 não tem caixa de proteção (Foto 5; Anexo II - item 1);
- b. Os poços PT-02 e PT-04 não tem identificação e no PT-05 a identificação está com pouca visibilidade (Fotos 6 a 8; Anexo II - item 3);

**Foto 5** – PT-04: sem caixa de proteção no macromedidor.

**Determinação D3** – A CAGECE deve realizar operação e manutenção adequada das unidades integrantes dos sistemas de abastecimento de água e de esgotamento sanitário, visando corrigir as não conformidades descritas na constatação C3.

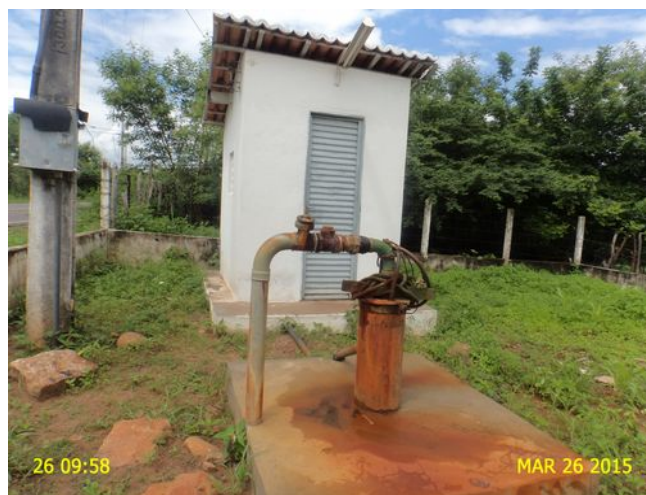
**Foto 6** – PT-02: sem identificação.

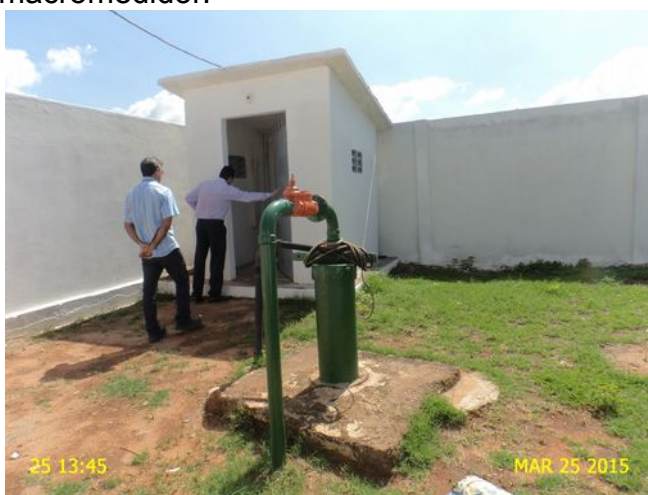
**Foto 7** – PT-04: sem identificação.

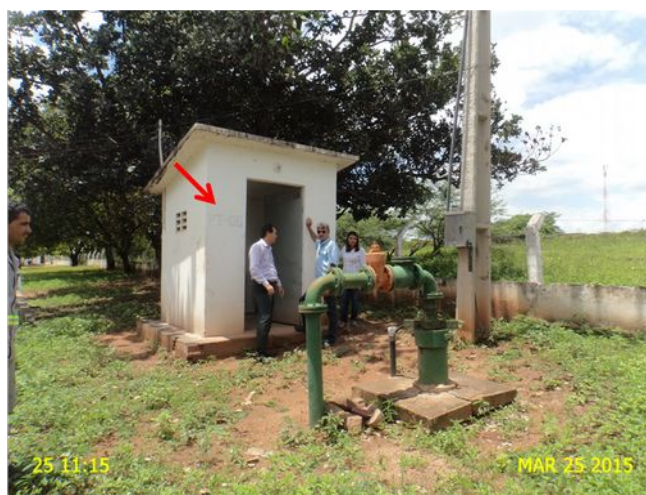
**Foto 8** – PT-05: identificação com pouca visibilidade.

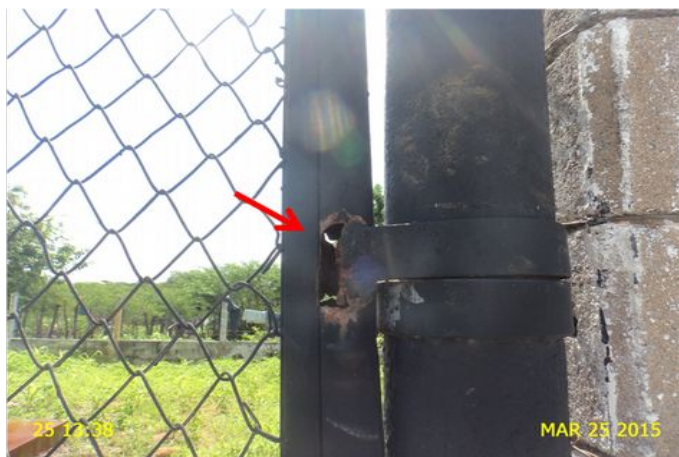
- c. O portão de acesso ao PT-02 está em processo de corrosão (Foto 9; Anexo II - item 2);
- d. As elevatórias EEAT-01 e EELF-01 não estão identificadas (Foto 10; Anexo II – item 8);

**Foto 9** – PT-02: portão de acesso em processo de corrosão.

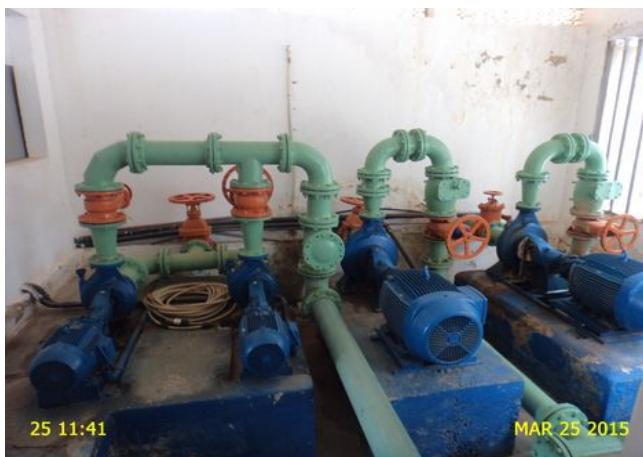
**Foto 10** – EAT-01 e EELF-01: sem identificação.

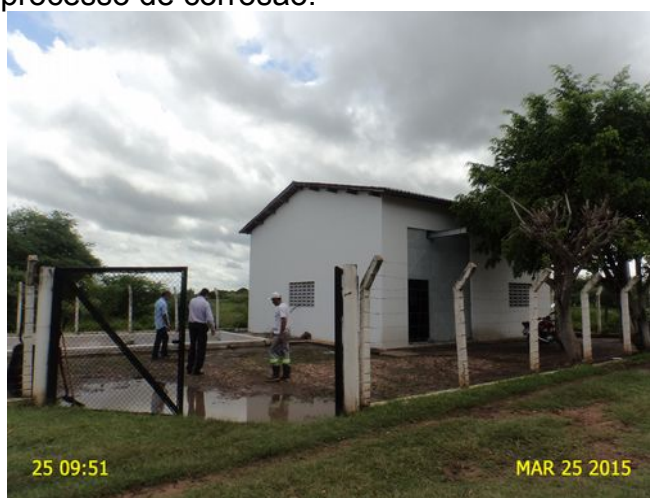
- e. A EEE-01 não está identificada (Foto 11; Anexo II – item 10);
- f. O grupo gerador da EEE-01 está com defeito (Foto 12, Anexo II - item 9);
- g. Na ETE, constatou-se placas de proteção dos taludes danificadas e presença de vegetação na área das lagoas facultativa e de maturação (Fotos 13 e 14; Anexo II – item 16);

**Foto 11** – EEE-01: sem identificação.

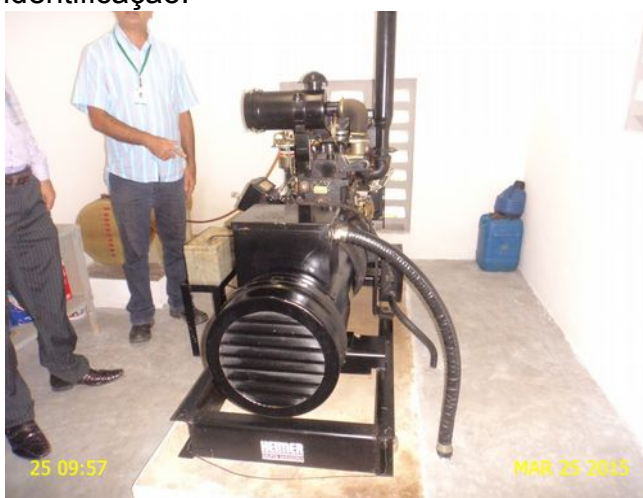
**Foto 12** – EEE-01: grupo gerador parado com defeito na bateria.

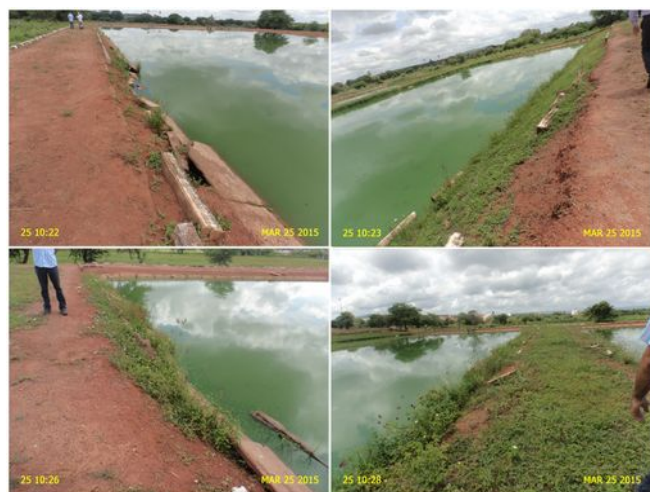
**Foto 13** – ETE: Placas de proteção dos taludes danificadas, presença de vegetação na área da LF.

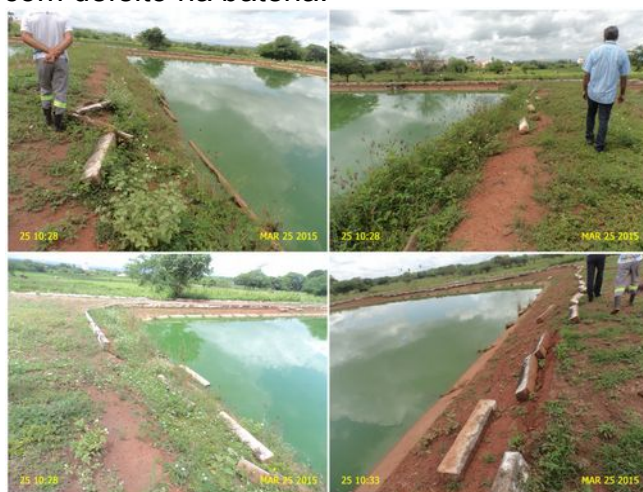
**Foto 14** – ETE: Placas de proteção dos taludes danificadas, presença de vegetação na área das LM.

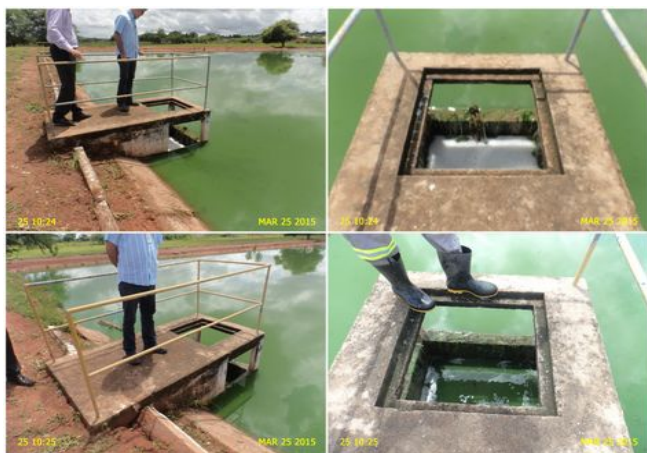
- h. Constatou-se, saídas do efluente da lagoa de maturação M1 desniveladas (Foto 15 , Anexo II - item 17);
- i. Falta placa de identificação na ETE (Foto 16 ; Anexo II – item 14);

**Foto 15** – ETE: saídas do efluente desniveladas.

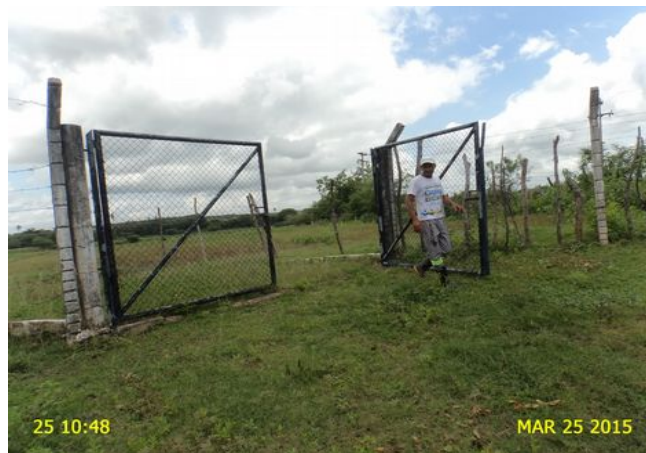
**Foto 16** – ETE: sem placa de identificação.

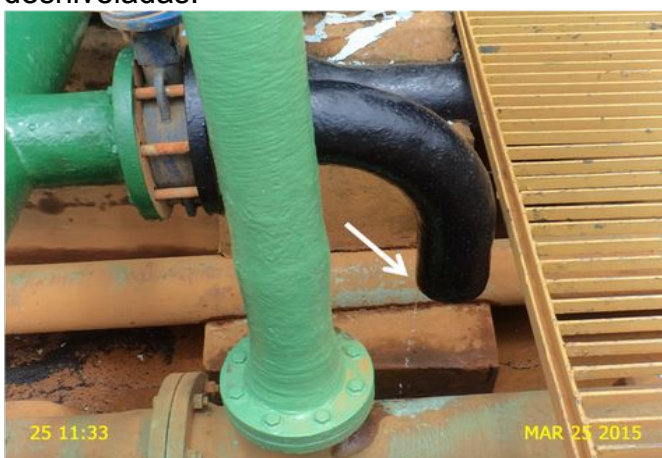
- j. Há vazamento no registro do Filtro-02 (Foto 17 ; Anexo II – item 7);
- k. O PV localizado entre a Rua Augusto Saraiva Leão e Av. Brasília apresenta inadequadas condições de limpeza (Anexo II - item 22);

**Foto 17** – ETA: filtro F-02 sem vedação adequada.

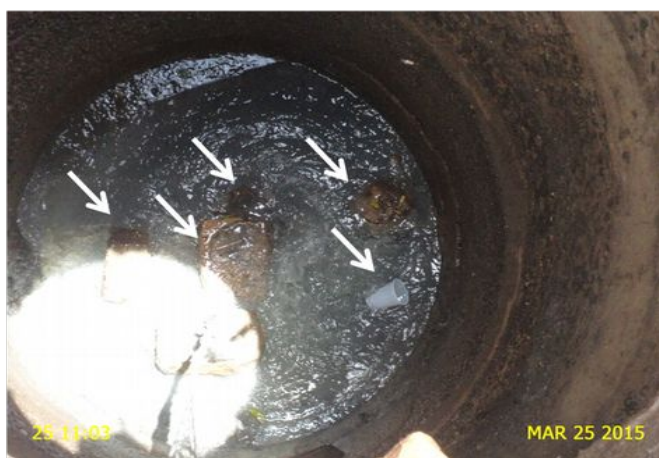
**Foto 18** – Rede Coletora de Esgoto: pv localizado entre a Rua Augusto Saraiva Leão e Av. Brasília apresenta inadequada condições de limpeza.

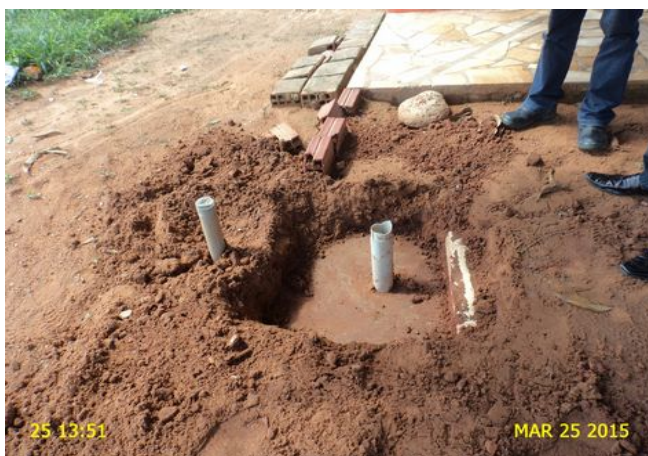
- l. Não existe cronograma de limpeza da rede coletora de esgoto (Anexo II – item 25);
- m. Dos 8 (oito) registros de descargas inspecionadas, 4 (quatro) estão sem caixa, localizados na Av. Francisco Agapito Tavares Ribeiro, Rua São Vicente de Paulo, Rua Padre Felix e Rua Francisco Pereira Lima (Fotos 19 a 22, Anexo I, item 28);

**Foto 19** - RDA: registro de descarga sem caixa localizado na Av. Francisco Agapito Tavares Ribeiro.

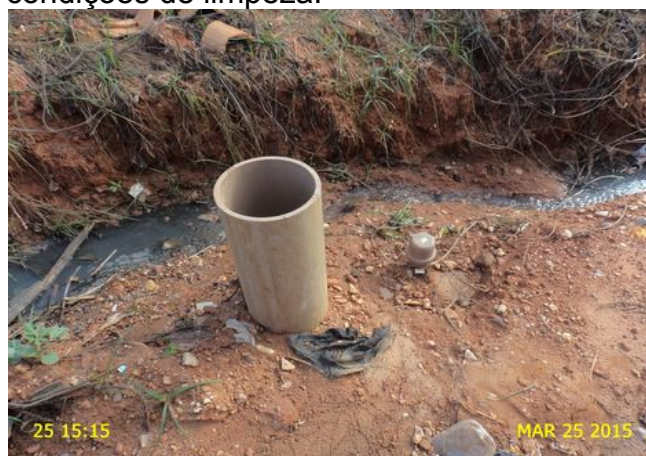
**Foto 20** - RDA: registro de descarga sem caixa e próximo a esgoto a céu aberto localizado na Rua São Vicente de Paulo.

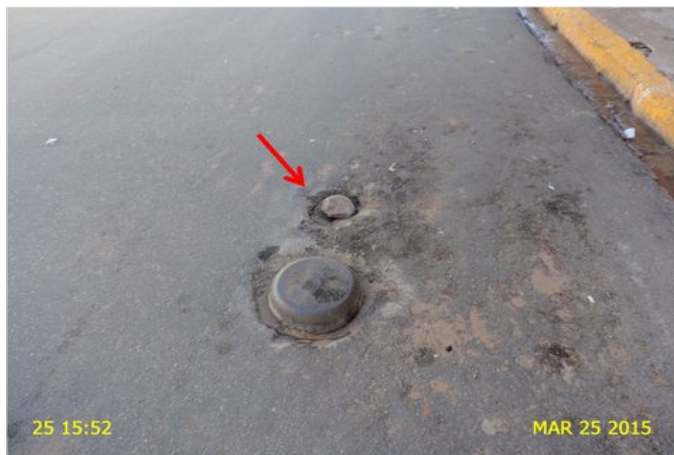
**Foto 21** - RDA: registro de descarga sem caixa localizado na Rua Padre Felix.

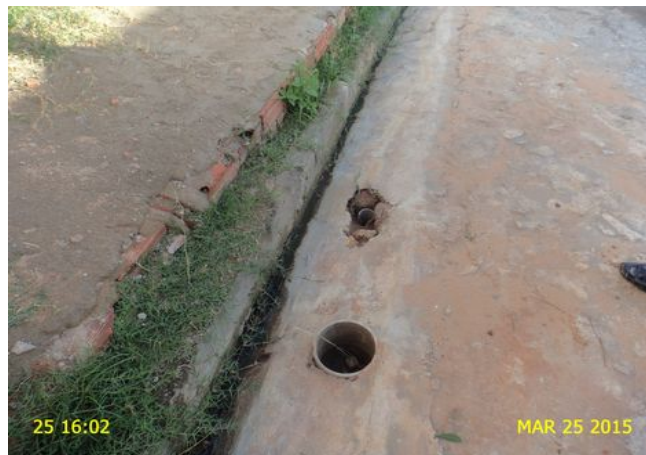
**Foto 22** - RDA: registro de descarga sem caixa localizado na Rua Francisco Pereira Lima.

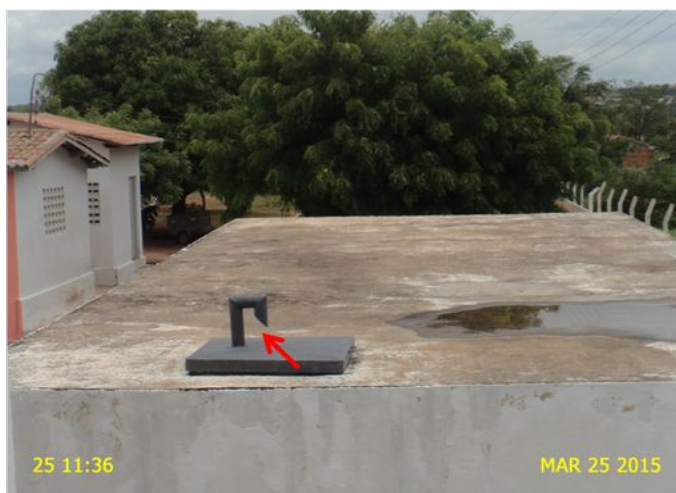
- n. As tubulações de ventilação dos reservatórios RAP-01 e RAP-02 não são dotadas de tela de proteção (Fotos 23 e 24, Anexo I, item 29);
- o. A tampa de inspeção do reservatório RAP-01 é inadequada e não garante vedação. A tampa de inspeção do RAP-04 é inadequada (Fotos 4 e 24; Anexo II – item 30);

**Foto 23** – RAP-01: tubulação de ventilação sem tela de proteção.

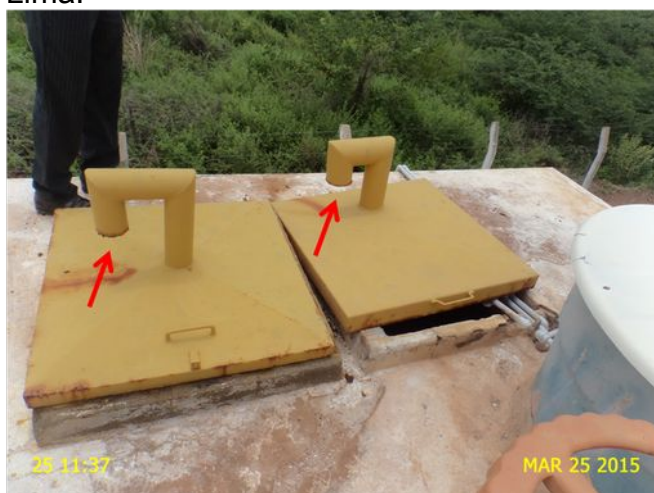
**Foto 24** - RAP-01: tubulação de ventilação sem tela de proteção e tampa de inspeção em condições inadequadas de vedação.

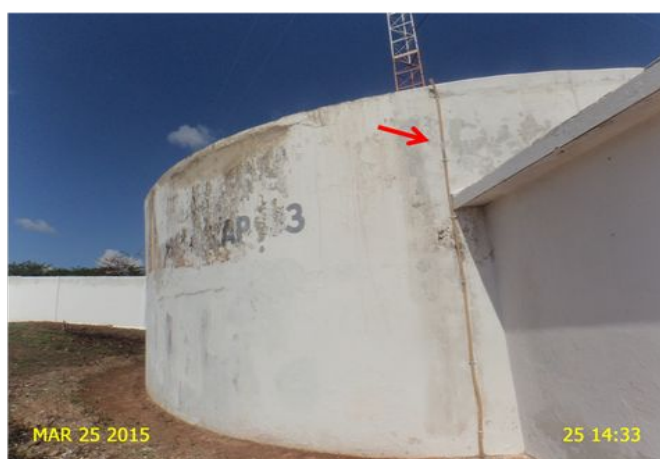
- p. O medidor de nível do RAP-03 está sem visibilidade (Foto 25; Anexo II – item 32);

**Foto 25** – RAP-03: medidor de nível sem visibilidade e pintura deteriorada.

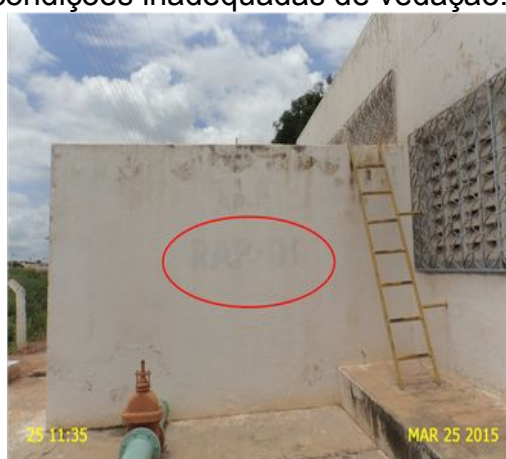
- q. Os reservatórios RAP-02 e RAP-04 não estão identificados. A identificação do RAP-01 está com pouca visibilidade. O RAP-03 apresenta pintura deteriorada e portão de acesso danificado. (Fotos 26 a 29; Anexo II – item 32);
- r. A última limpeza e desinfecção dos reservatórios RAP-01, RAP-02, RAP-03 e RAP-04 foi realizada nos dias 02/11/2013 e 03/11/2013, portanto há mais de 6 (seis) meses (Foto 30; Anexo II – item 33).

**Foto 26** – RAP-01: identificação pouca visibilidade.

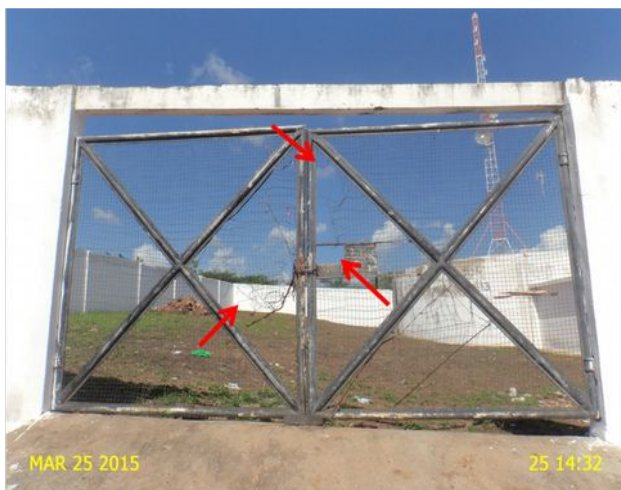
**Foto 27** – RAP-03: portão de acesso danificado.

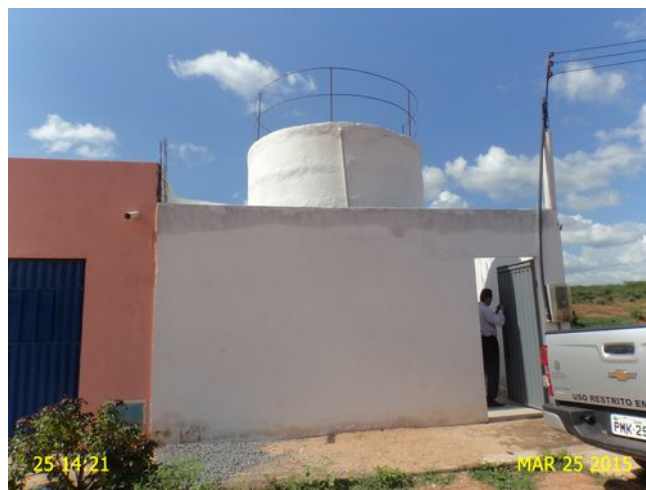
**Foto 28** – RAP-04: sem identificação.

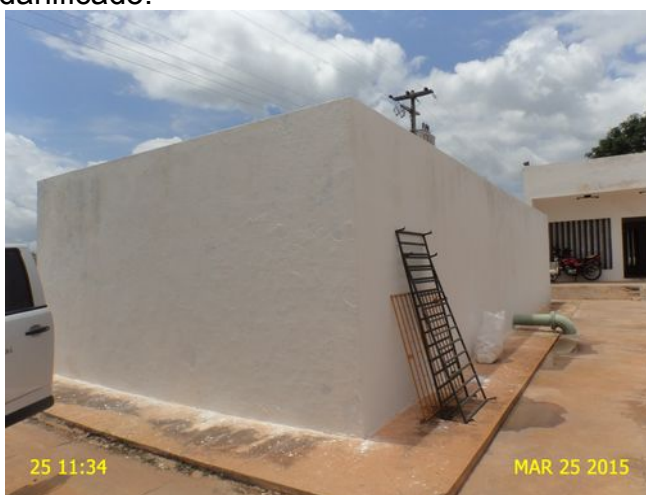
**Foto 29** – RAP-02: sem escada de acesso e sem identificação.

- a) Verificou-se que o acesso aos RAP-01, RAP-02 e RAP-03 são feitos, por meio de escadas móveis (**Fotos 26, 29 e 33**).

**R3** – A CAGECE deve providenciar o acesso aos reservatórios de água, por meio de escadas fixas.

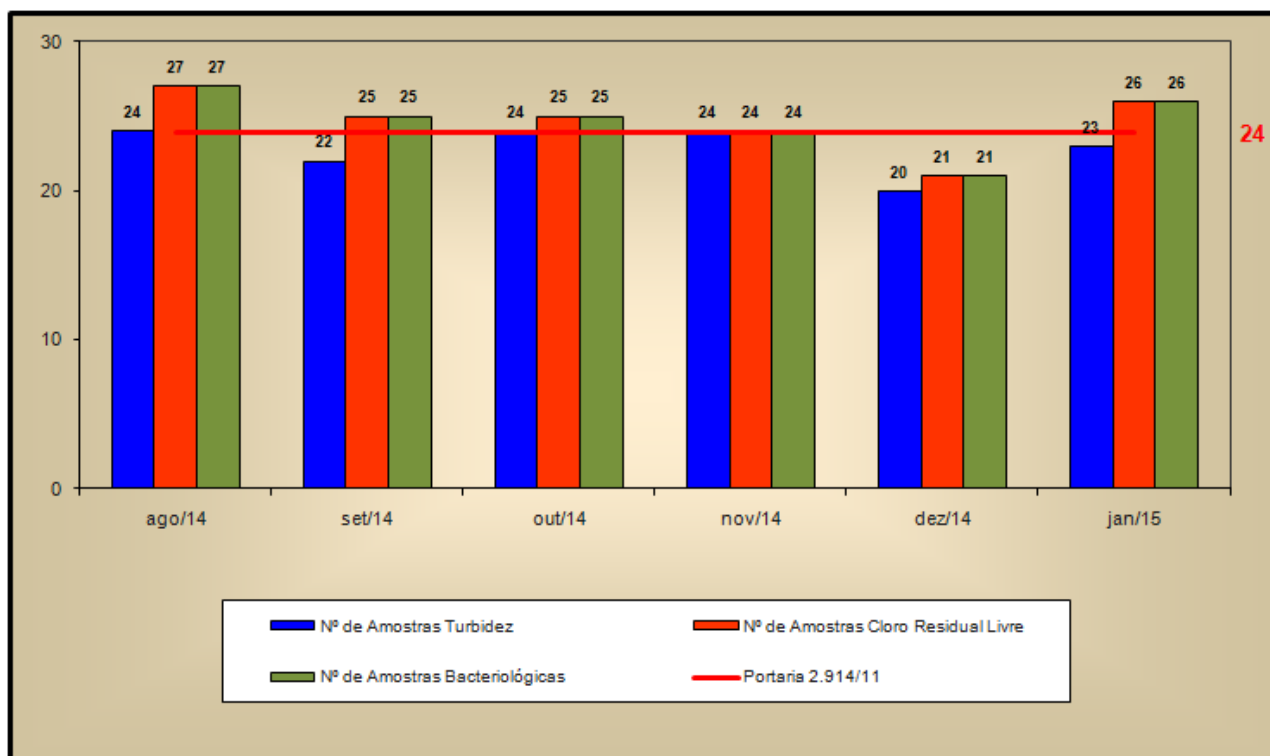
- a) A quantidade de amostras coletadas pela GECOQ para análise de cloro residual, turbidez e bacteriológicas na rede de distribuição, não atendeu ao exigido pela Portaria MS 2.914/2011 nos meses de set/14, dez/14 e jan/15 (Anexo II, item 18; Gráfico 4).

**Gráfico 4** - Avaliação do Monitoramento da Qualidade da água tratada realizada pela CAGECE na rede de distribuição do SAA de Missão Velha, no período de agosto/2014 a janeiro/2015 conforme Portaria MS 2.914/11, com relação ao número de amostras dos exames bacteriológicos, cloro residual livre e turbidez.

**Determinação D7** - A CAGECE deve desenvolver o controle da qualidade da água, bruta e tratada, de acordo com o disposto na legislação, visando corrigir as não conformidades descritas na constatação C7.

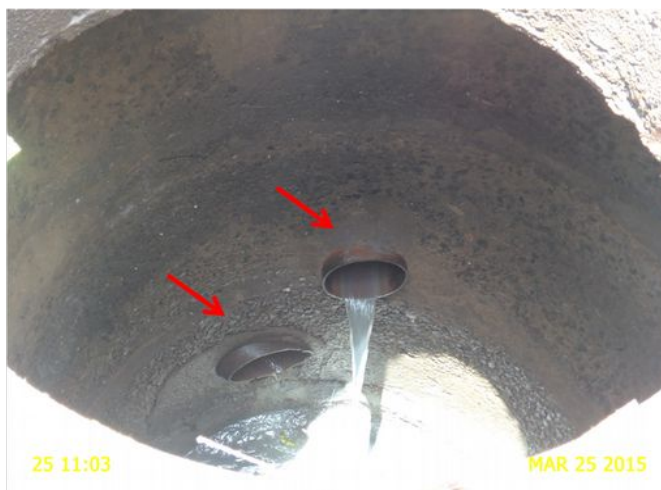
- a) Não existem registros de controle operacional da ETE (Anexo II, item 13);
- b) Não existem registros de controle operacional da rede coletora de esgoto (Anexo II, item 24);
- c) Não existe cadastro técnico da rede coletora de esgoto (Anexo II, item 23);
- d) O croqui da Estação de Tratamento de Esgoto está desatualizado, já que apresenta 2 (duas) lagoas de maturação enquanto verificou-se “in loco” a existência de 3 (três) lagoas de maturação (Anexo II, item 12);
- e) O RASO está desatualizado, pois não consta o RAP-04 (Anexo II, item 31);
- f) Existem lançamentos de águas pluviais na rede coletora de esgoto e não há controle operacional desta ocorrência (Foto 31; Anexo II, item 26).

**Foto 31** – Tubulação de chegada de efluentes e águas pluviais no Pv localizado entre a Rua Augusto Saraiva Leão e Av. Brasília

**Determinação D8** – A CAGECE deve desenvolver o monitoramento e controle do cadastro, operação e manutenção dos sistemas de abastecimento de água e esgotamento sanitário mantendo organizada e atualizada toda a informação na forma exigida pela legislação, visando corrigir as não conformidades descritas na constatação C8.

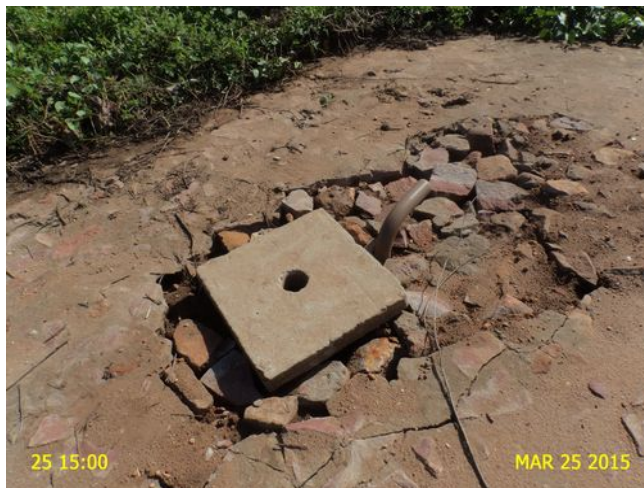
- a. O pavimento próximo à caixa do registro de descarga da Rua José Mariano Silva está deteriorado (Foto 32).

**Foto 32** – RDA: registro de descarga com pavimento danificado localizado na Rua José Mariano da Silva.

**R2** – A CAGECE deve recuperar a pavimentação próximo à caixa do registro de descarga da Rua José Mariano Silva.

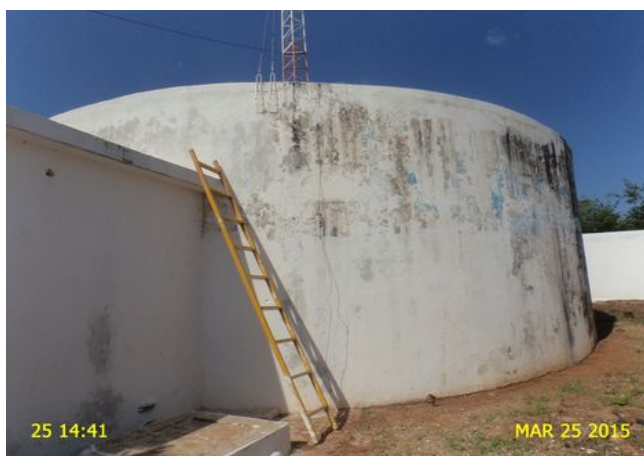
**Foto 33** - RAP-03: sem escada fixa.

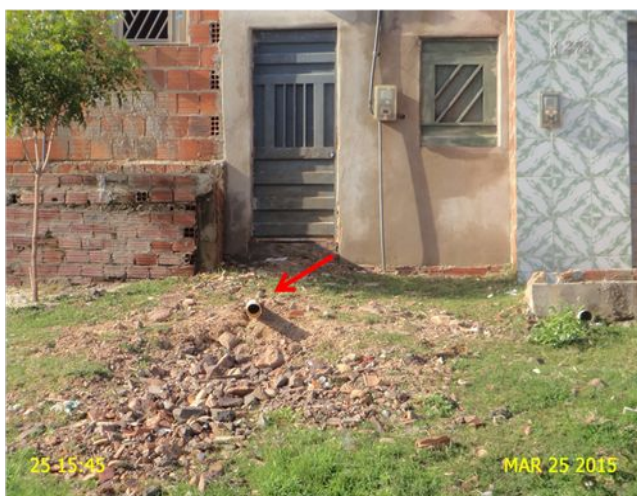
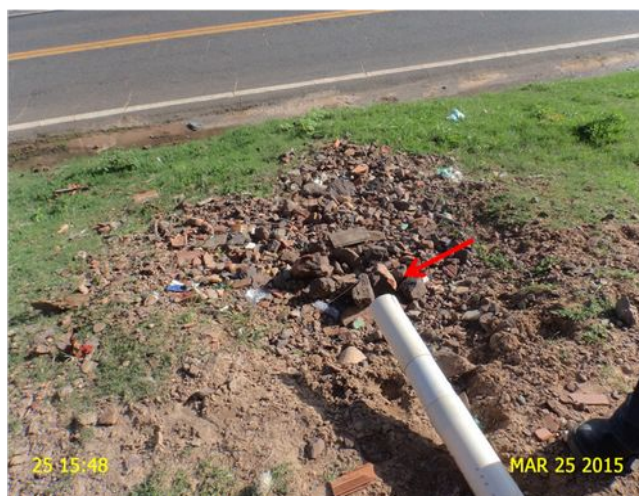
a) Durante a inspeção do RAP-03, moradores informaram que ocorre com frequência extravasamento no tubo extravasador do RAP-03, principalmente no período da noite (Fotos 34 e 35).

**Foto 34** – RAP-03: tubo extravasador.

**Foto 35** – RAP-03: tubo extravasador.

**R4** – A CAGECE verifique a existência dos extravasamentos no RAP-03 e, se comprovado, tome providências para solucionar o problema.

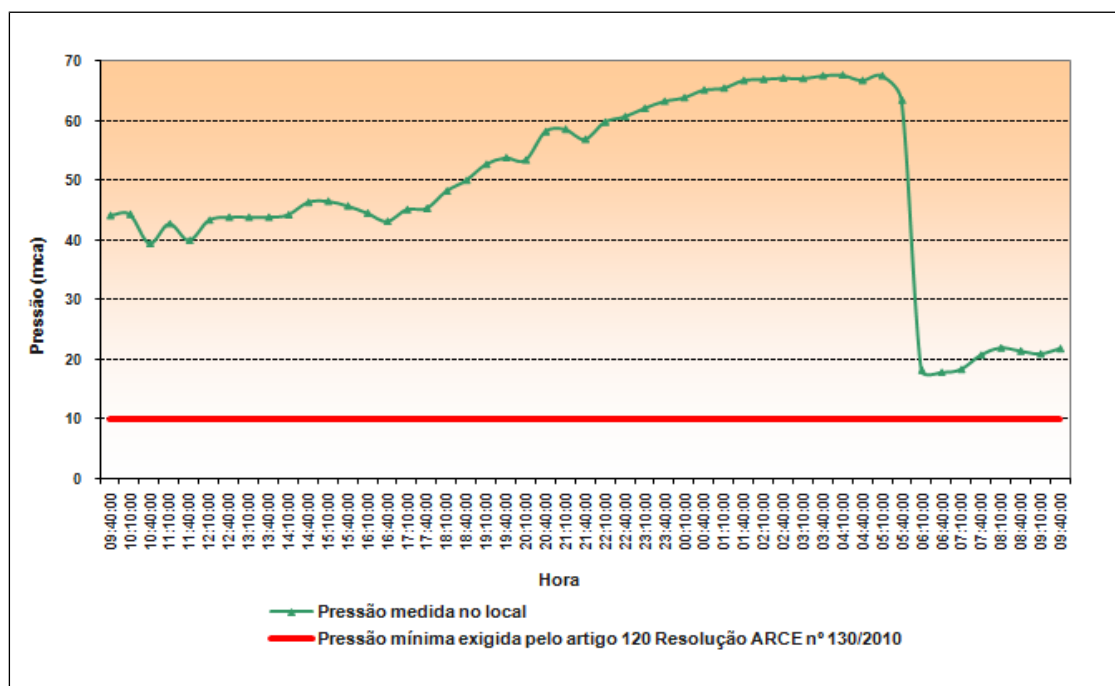
**Gráfico 2** - Monitoramento da pressão com a instalação às 9:40 horas do dia 25/03/2015 e retirada às 9:40 horas do dia 26/03/2015, do aparelho datalogger, no endereço localizado na na Rua Coronel José Dantas, nº 435.

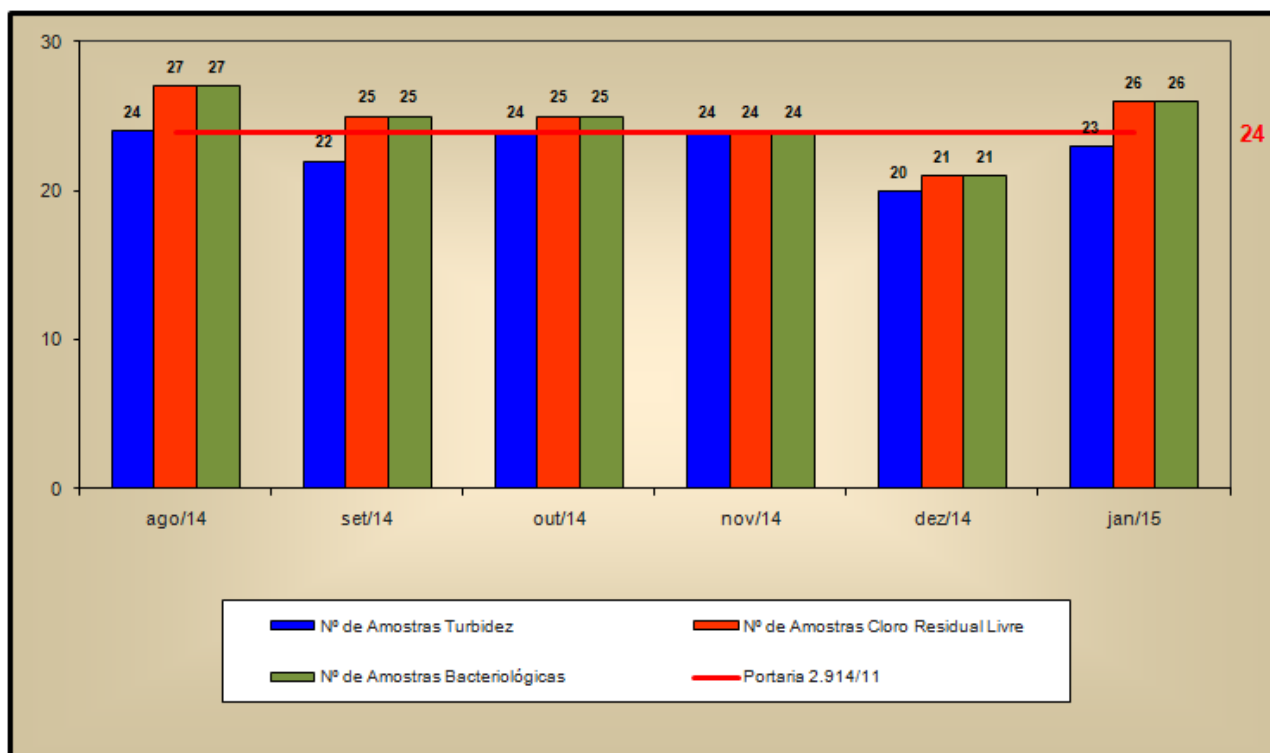
**Gráfico 4 -** Avaliação do Monitoramento da Qualidade da água tratada realizada pela CAGECE na rede de distribuição do SAA de Missão Velha, no período de agosto/2014 a janeiro/2015 conforme Portaria MS 2.914/11, com relação ao número de amostras dos exames bacteriológicos, cloro residual livre e turbidez.
