## **RELATÓRIO DE FISCALIZAÇÃO**

### **RF/CSB/0025/2011**

**Assunto: Fiscalização do Sistema de Abastecimento de Água do Município de Pacujá**

**COORDENADORIA DE SANEAMENTO BÁSICO**

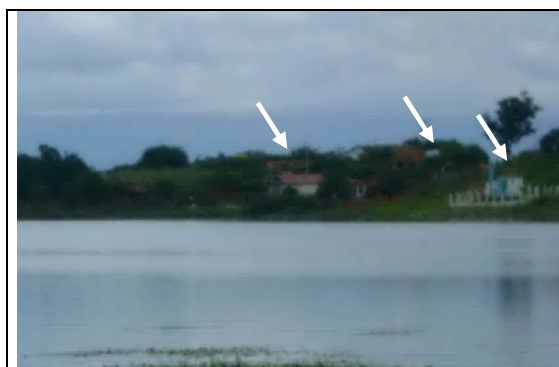
**Foto 1** – Vista de casas às margens do açude.

- Constatou-se a existência de construção de casas e propriedades particulares às margens do açude Coriolano de Souza Brito (**Foto 1**).

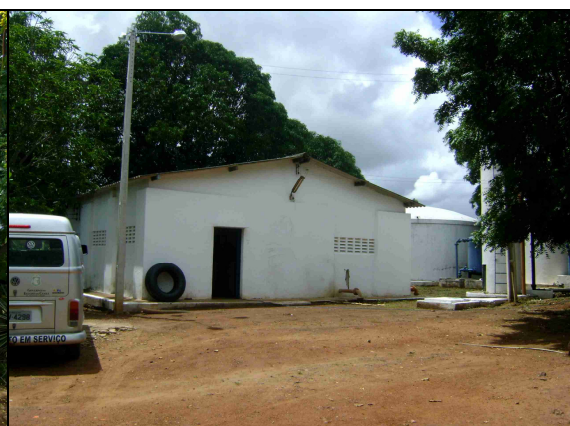
**Foto 5** – ETA: área apresentando bom estado de conservação e limpeza.

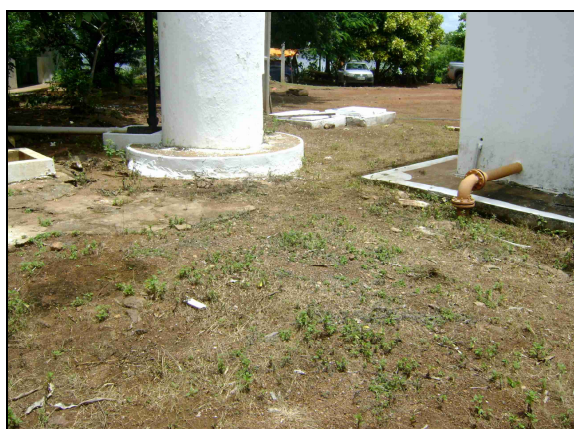
**Foto 8** – ETA: ausência de calçamento entre as unidades de reservação e tratamento.

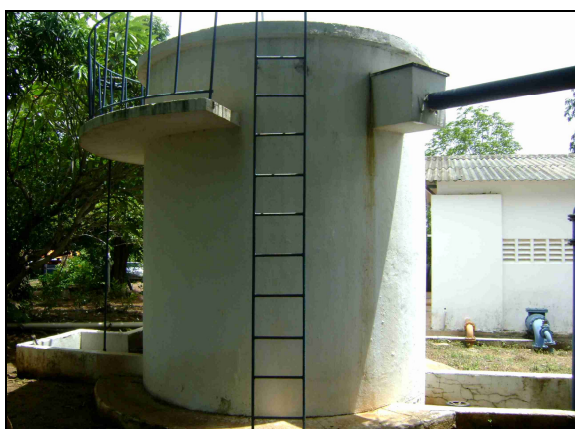
- O filtro não possui identificação (**Foto 9**);
- O filtro encontra-se em boas condições de conservação e sua lavagem é realizada diariamente (**Foto 10**);
- A unidade de filtração possui um filtro desativado (**Foto 11**);
- As águas residuárias oriundas da retrolavagem do filtro são lançadas em um terreno próximo à ETA. Não foi possível inspecionar o ponto de lançamento, devido ao difícil acesso da área.

**Foto 9** – ETA: filtro sem identificação.

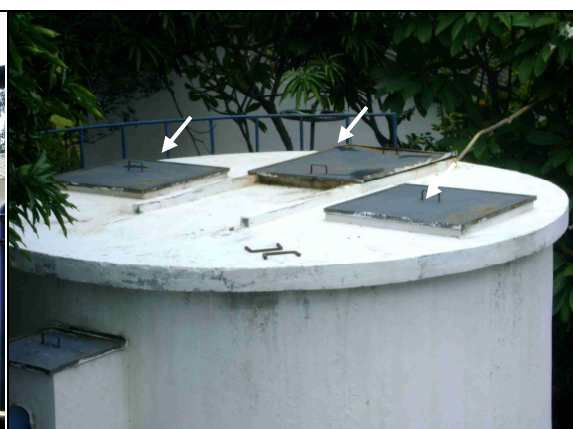
**Foto 10** – ETA: tampas do filtro apresentando bom estado de conservação.

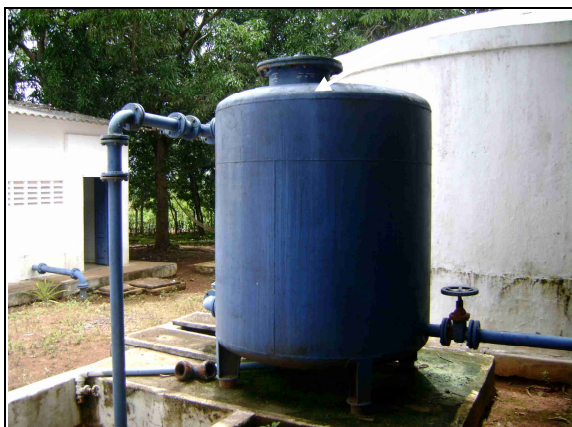
**Foto 11** – ETA: filtro desativado.

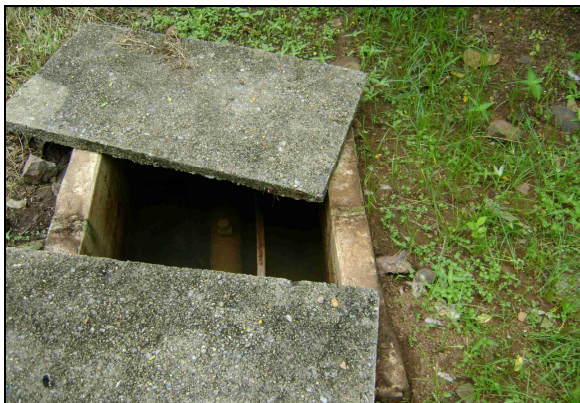
- A adutora de água bruta possui estação pitométrica na entrada da ETA (**Foto 22**);
- A adutora de água tratada possui macromedidor na saída da EEAT-01 (**Foto 23**);
- A adutora de água tratada não possui macromedição na entrada do REL-01;
- A CAGECE não possui cadastro dos registros e ventosas da adutora de água tratada. Segundo o gerente do núcleo de Pacujá, existem 3 (três) ventosas e 3 (três) registros de descarga entre a ETA e o REL-01. Entretanto, devido ao difícil acesso, foi inspecionado, apenas, 1 (uma) ventosa (**Foto 24**);.

**Foto 21** – Estação pitométrica localizada na chegada da ETA.

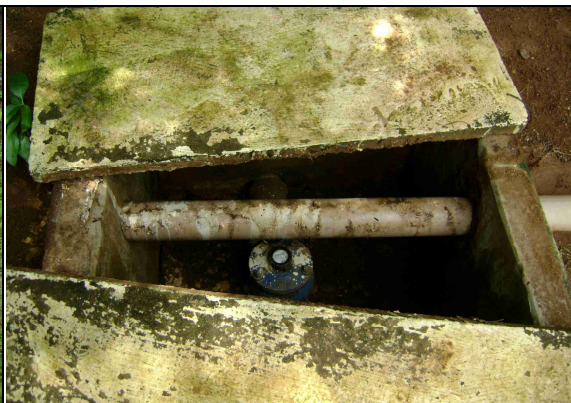
**Foto 23** – Macromedidor localizado na saída da EEAT-01.

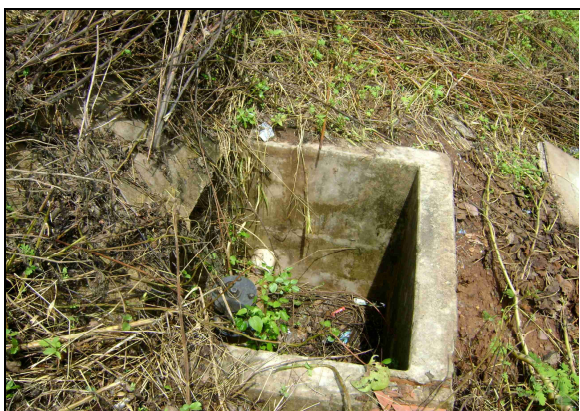
**Foto 24** – Caixa de proteção da ventosa, localizada entre a ETA e o REL-01.

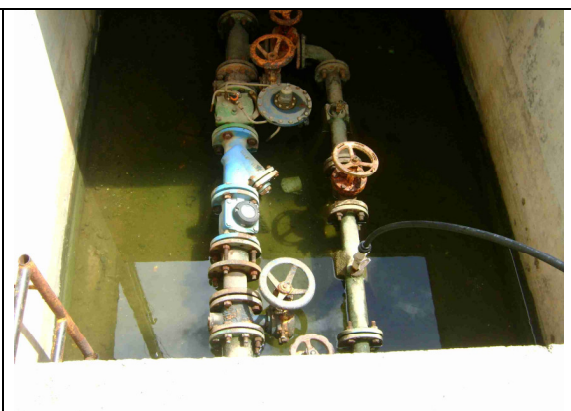
- A adutora de água tratada da ETA Jaburu possui macromedição na chegada do REL-02 (**Foto 25**);
- Não há registros de calibração dos macromedidores do SAA de Pacujá.

**Foto 25** – Macromedidor localizado na chegada do REL-02.

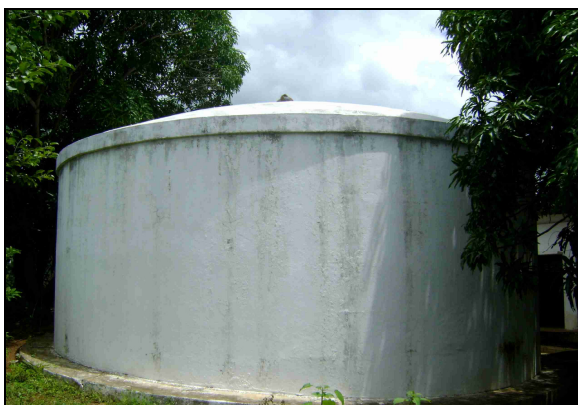
- No reservatório RAP-01, verificaram-se:
  - Ausência de identificação (**Foto 31**);
  - Ausência de tela de proteção da tubulação de ventilação (**Foto 32**).

**Foto 31** – RAP-01: necessitando de identificação.

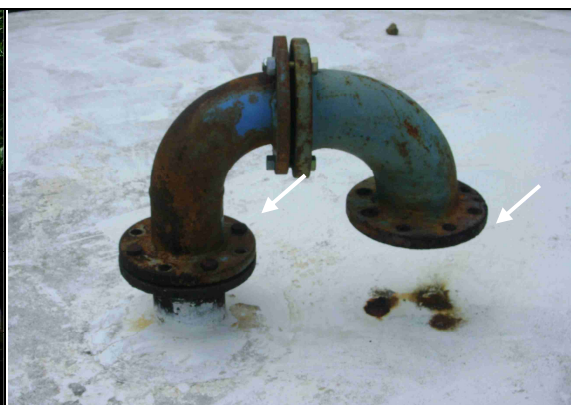
**Foto 32** – RAP-01: Tubulação de ventilação sem tela de proteção.

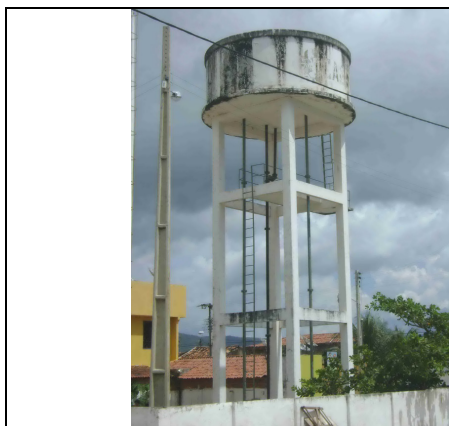
**Foto 33** – Vista do REL-01.

- No reservatório REL-01, verificaram-se:
  - Ausência de identificação (**Foto 33**);
  - Pintura deteriorada (**Foto 33**);
  - Ausência de tampa de inspeção (**Foto 34**);
  - Ausência de tubulação de ventilação (**Foto 34**);
  - Ausência de guarda-corpo na laje de cobertura (**Foto 34**);
  - Ausência de guarda-corpo na escada de acesso (**Foto 35**).

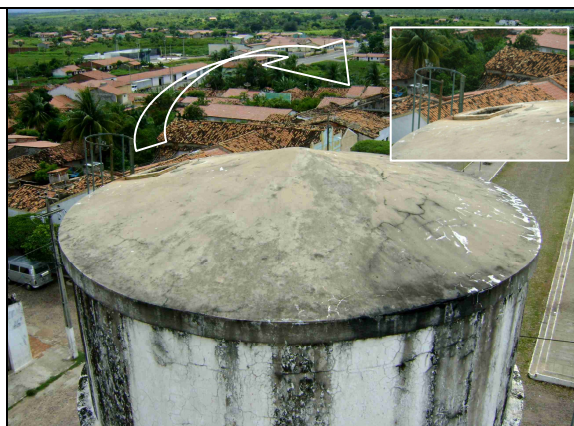
**Foto 34** – REL-01: sem tampa de inspeção e guarda-corpo na laje superior.

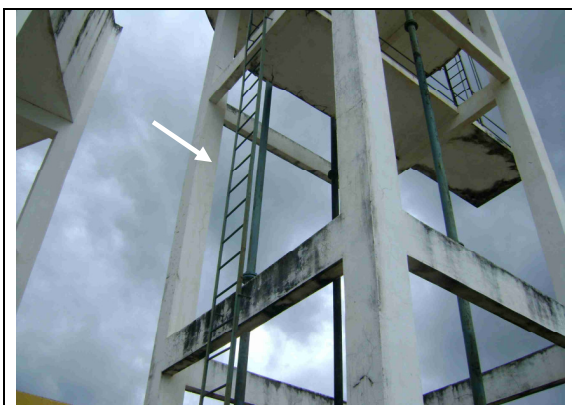
**Foto 35** – REL-01: escada de acesso sem guarda-corpo.

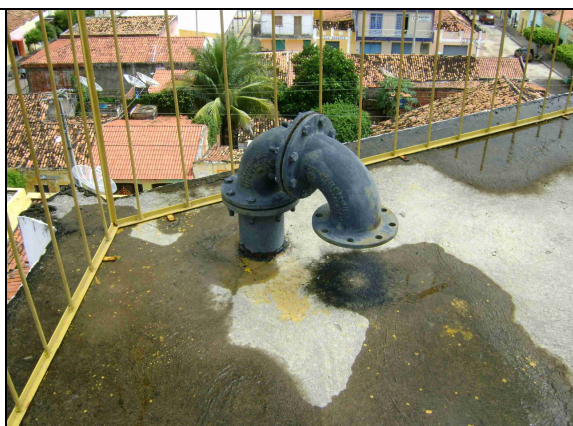
- No reservatório REL-02, verificaram-se:
  - Existência de identificação (**Foto 36**);
  - Ausência de tela de proteção da tubulação de ventilação (**Foto 37**).
  - Existência de guarda-corpo na laje de cobertura (**Foto 37**).
  - Existência de sinalizador noturno (**Foto 38**);
  - Existência de para-raio (**Foto 38**).

**Foto 37** – REL-01: sem tela de proteção de tubulação de ventilação e com guarda-corpo na laje superior.

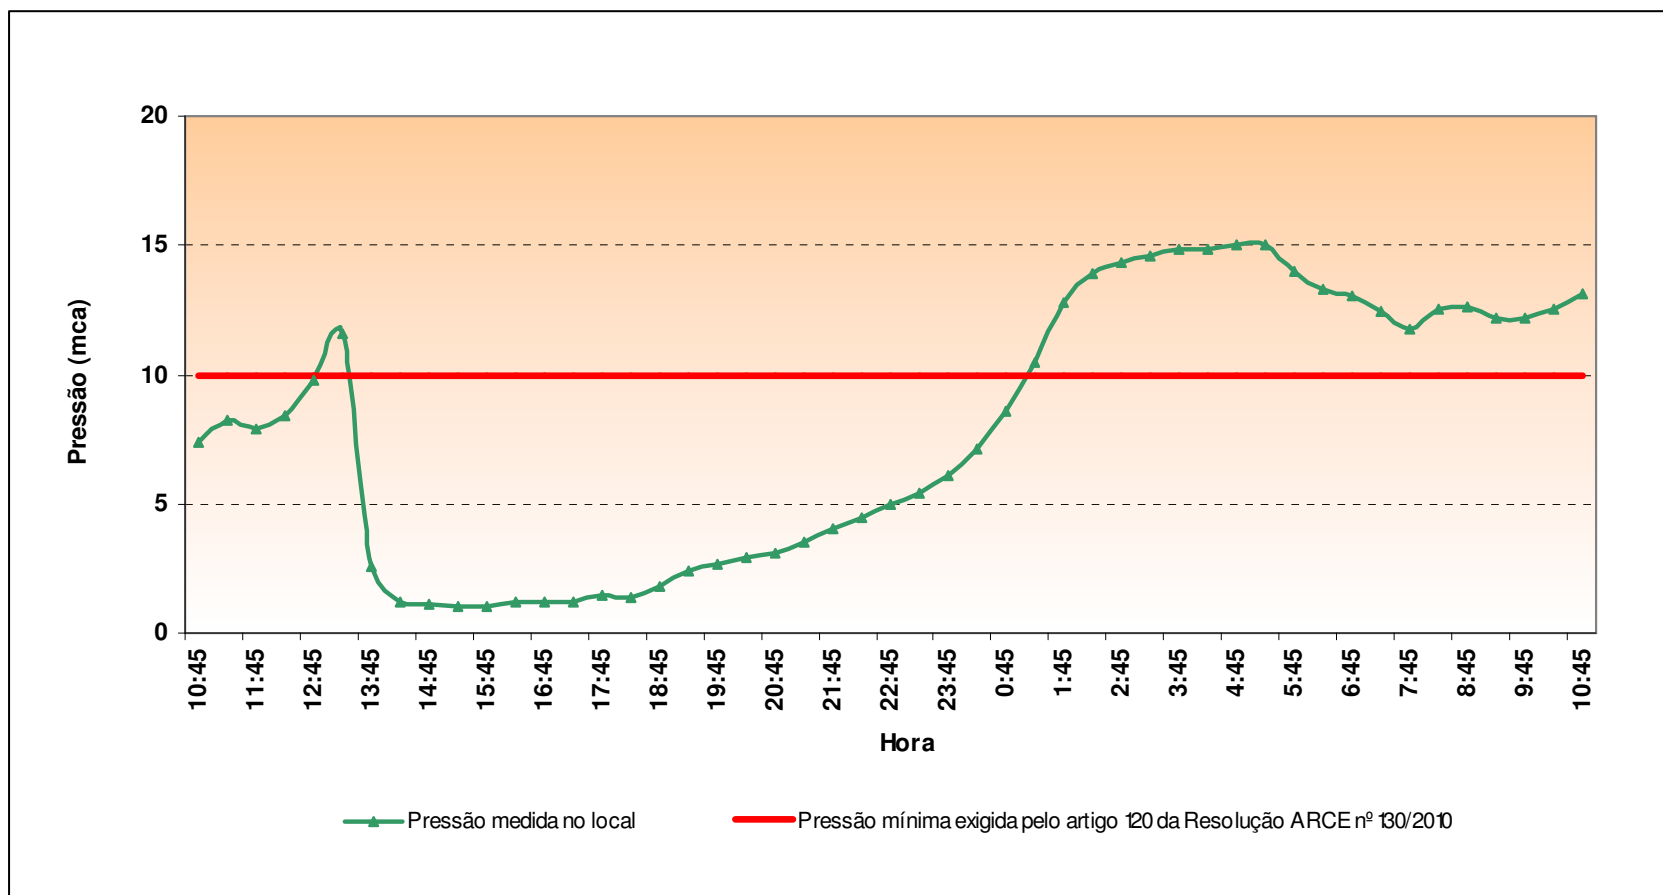
- Verificando os resultados das medições contínuas de pressão na rede (**Gráfico 2**), constata-se que no período compreendido entre 10:45 horas do dia 30/3/2011 e 10:45 horas do dia 31/3/2011, ocorreu abastecimento contínuo de água no endereço Rua João Salmito, n° 354, bairro Centro;
- As evidências levam à conclusão de que o SAA de Pacujá apresenta continuidade.

**Gráfico 3** – Monitoramento da pressão com instalação às 10:45h do dia 30/3/2011 e retirada às 10:45h do dia 31/3/2011, do aparelho *datalogger*, na Rua João Salmito, nº 354, bairro Centro.
