**RELATÓRIO DE FISCALIZAÇÃO
RF/CSB/0025/2017
(PCSB/CSB/0097/2017)**

Assunto: Fiscalização dos Sistemas de
Abastecimento de Água e de Esgotamento Sanitário
da Sede do Município de Guaraciaba do Norte e
Localidade de Sussuanha

COORDENADORIA DE SANEAMENTO BÁSICO

Fortaleza – CE
Setembro/2017

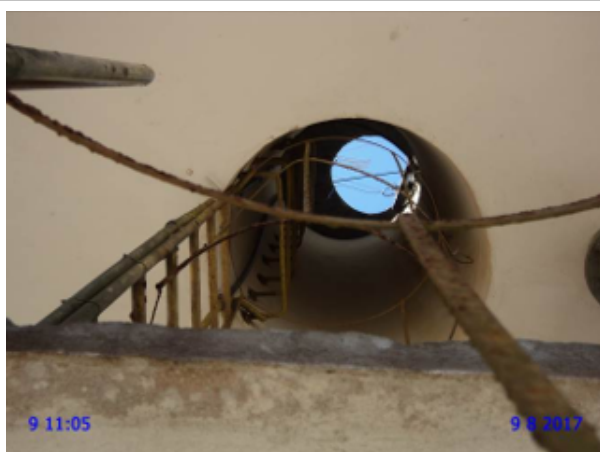
- O poço PT-01 do SAA da Sede de Guaraciaba do Norte não é dotado de laje de proteção (Anexo II – item 2; Foto 16);
- O reservatório REL-26 do SAA da Sede de Guaraciaba do Norte não é dotado de tampa de inspeção (Anexo II – item 12; Foto 1);
- Na elevatória de esgoto EEE-01 do SES de Guaraciaba do Norte, não existe bomba reserva instalada (Anexo II – item 3; Foto 2).

Foto 1 - REL-26: Caixa de inspeção sem tampa ou grade de proteção.

Determinação D1 – A CAGECE deve cumprir as normas técnicas e os procedimentos estabelecidos para a implantação das instalações dos sistemas de abastecimento de água e de esgotamento sanitário, visando corrigir as não conformidades descritas na constatação C1.

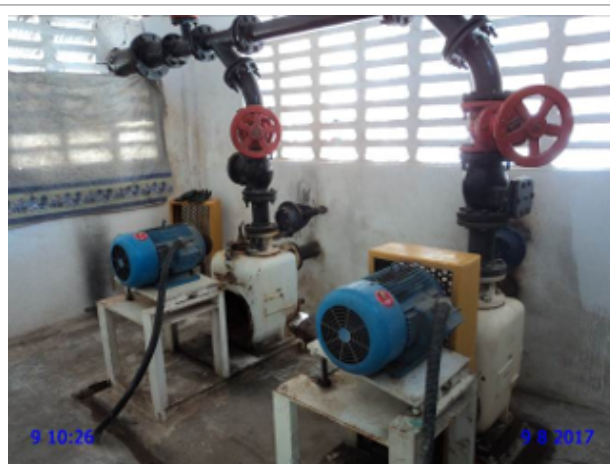
Foto 2 - EEE-01: sem uma das bombas instalada.

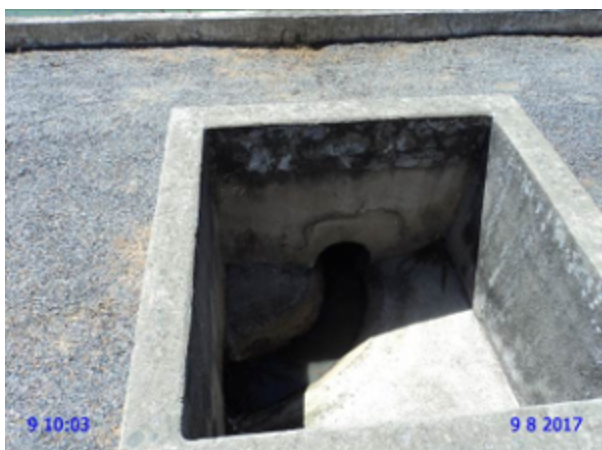
- Há caixas de inspeção sem tampa ou grades de proteção na área da ETE do SES de Guaraciaba do Norte (Anexo II – Item 5; Fotos 3 a 5);
- Não existem manuais de operação e manutenção na área da ETE do SES de Guaraciaba do Norte (Anexo II – item 4);

Foto 3 - ETE: caixa de inspeção sem tampa ou grade de proteção (1).

Determinação D2 – A CAGECE deve realizar operação e manutenção adequada das unidades integrantes do sistema de abastecimento de água, visando corrigir as não conformidades descritas na constatação C2.

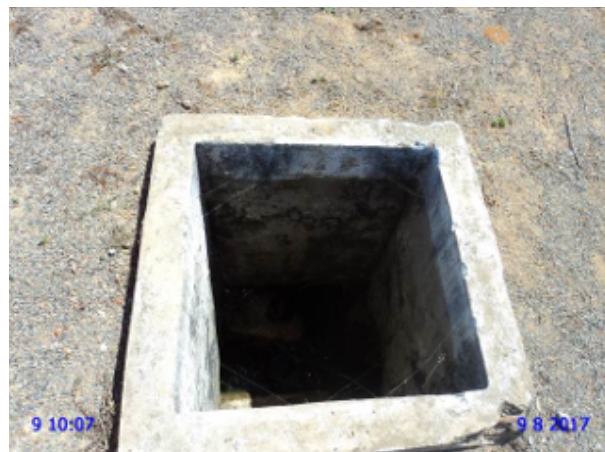
Foto 4 - ETE: caixa de inspeção sem tampa ou grade de proteção (2)

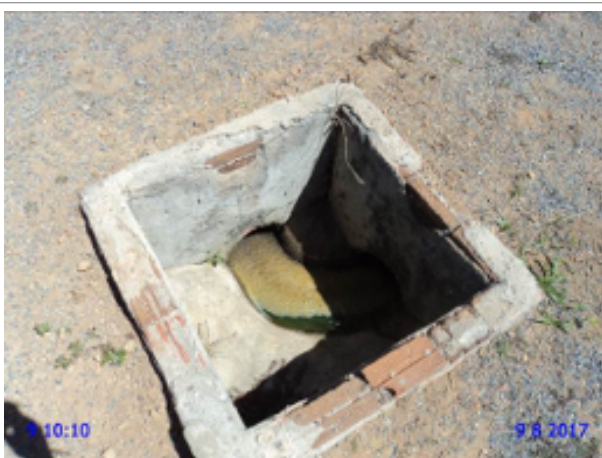
Foto 5 - ETE: caixa de inspeção sem tampa ou grade de proteção (3).

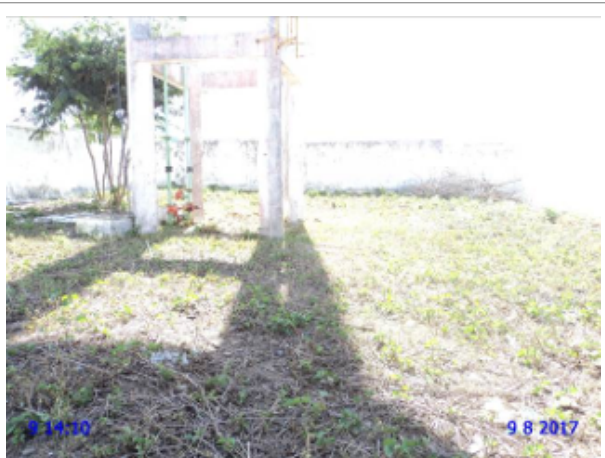
- Há vegetação excessiva e ocorre acúmulo de lixo na área do reservatório REL-25 do SAA da Localidade de Sussuanha, Município de Guaraciaba do Norte (Anexo II – item 14; Foto 6);

Foto 6 - REL-25: vegetação excessiva na área do reservatório.

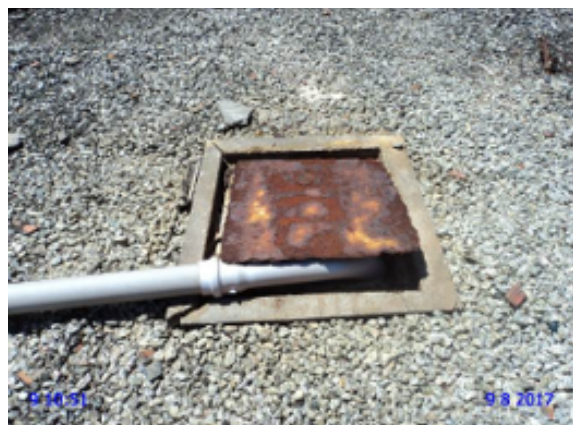
- A tampa de inspeção do reservatório RAP-13 do SAA da Sede de Guaraciaba do Norte não garante vedação (Anexo II – item 11; Foto 7);
- As tampas de inspeção dos reservatórios RAP-12, RAP-13 e RAP-16 do SAA da Sede de Guaraciaba do Norte estão em processo de corrosão (Anexo II – item 11; Fotos 7 a 9);

Foto 7 - RAP-13: tampa de inspeção em processo de corrosão e sem vedação adequada.

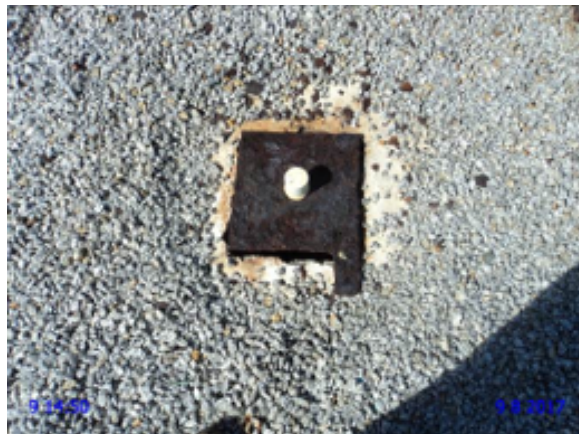
Foto 8 - RAP-12: tampa de inspeção emp recesso de corrosão.

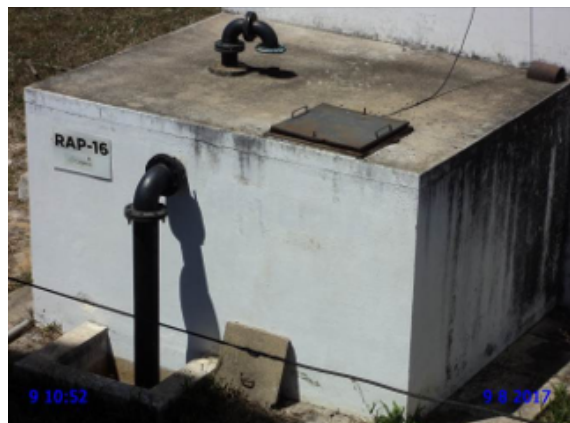
- Os reservatórios RAP 16 e REL-26 do SAA da Sede de Guaraciaba do Norte e o REL-25 do SAA da Localidade de Sussuanha, Município de Guaraciaba do Norte, estão com a pintura deteriorada (Anexo II – item 15; Fotos 10,12 e 13);

Foto 9 - RAP-16: pintura deteriorado e tampa de inspeção em processo de corrosão.

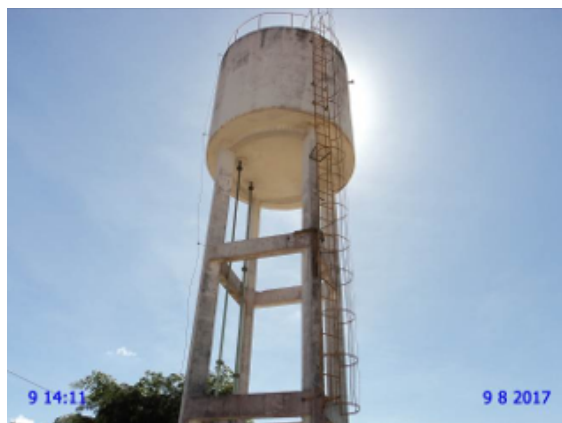
- As escadas de acesso dos reservatórios REL-25 do SAA da Localidade de Sussuanha e REL-26 do SAA da Sede, Município de Guaraciaba do Norte, estão em processo de corrosão (Anexo II – item 16; Fotos 10 e 11);

Foto 10 - REL-25: pintura deteriorada, identificação sem visibilidade e escada de acesso em processo de corrosão.

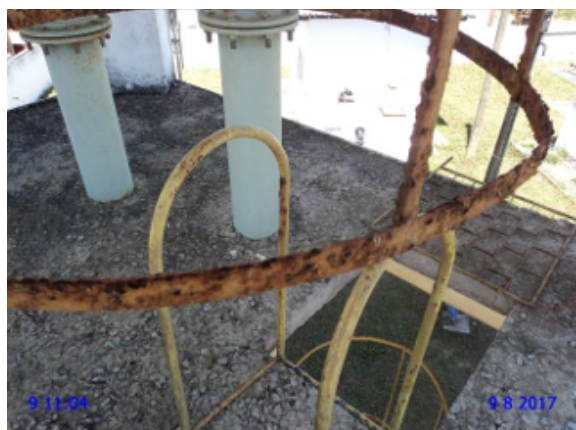
Foto 11 - REL-26: escada de acesso em processo de corrosão.

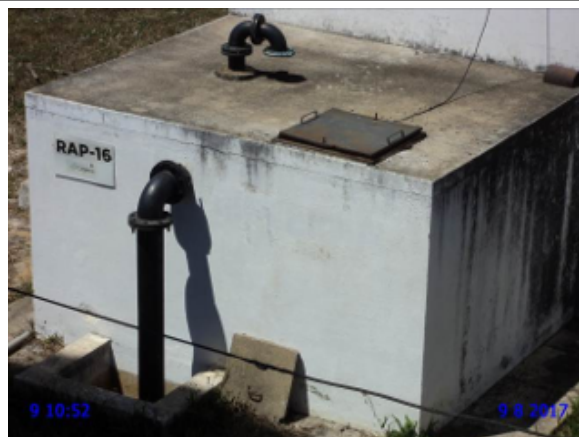
Foto 12 - RAP-16: pintura deteriorada.

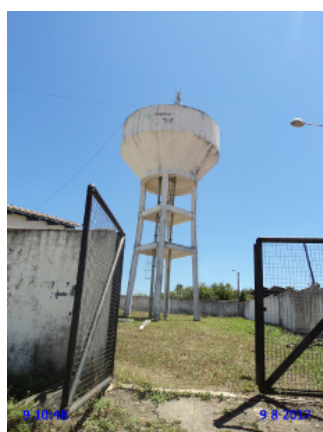
Foto 13 - REL-26: pintura deteriorada.

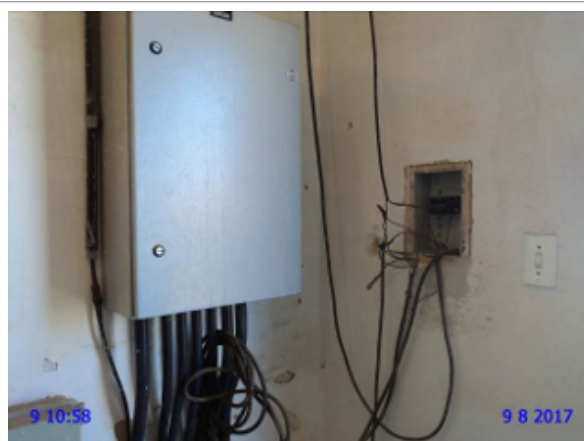
- Na área do reservatório REL-26 do SAA da Sede de Guaraciaba do Norte, a casa dos quadros de controle está com instalações elétricas inadequadas e com reboco deteriorado (Anexo II – item 19; Foto 14);

Foto 14 - Casa de controle: instalações elétricas inadequadas.

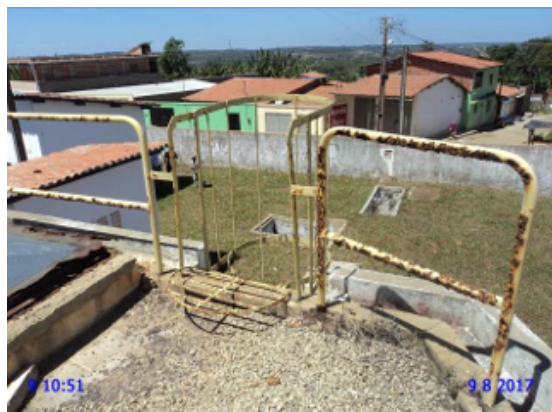
- O guarda-corpos do reservatório RAP-13 do SAA da Sede de Guaraciaba do Norte está em processo de corrosão (Anexo II – item 17; Foto 15);
- O poço PT-01 do SAA da Sede de Guaraciaba do Norte está sem identificação (Anexo II – item 1; Foto 16);

Foto 15 - RAP-13: guarda corpo em processo de corrosão.

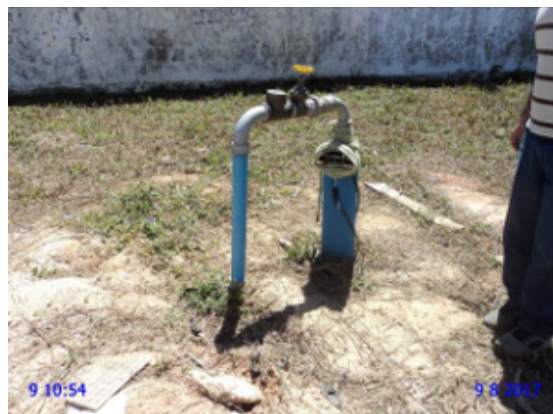
Foto 16 - PT-01: sem identificação e sem laje de proteção.

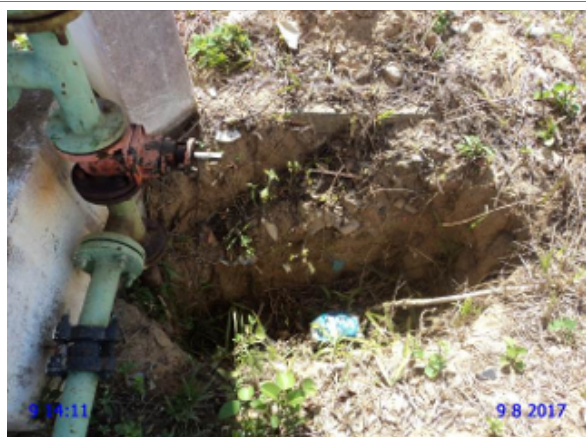
Foto 17 - REL-25 (Sussuanha): buraco sem caixa e tampa e/ou grade de proteção.

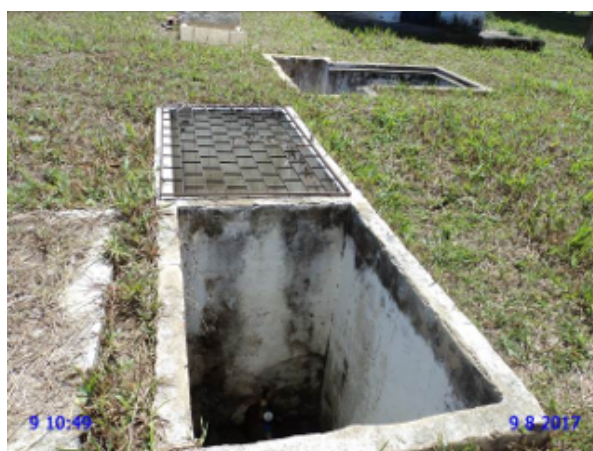
- Na área dos reservatórios REL-26 e REL-27 do SAA da Sede de Guaraciaba do Norte, há caixas de inspeção sem tampa ou grade de proteção (Anexo II – item 13; Fotos 18 a 20);

Foto 18 - REL-26: Caixa de inspeção sem tampa ou grade de proteção.

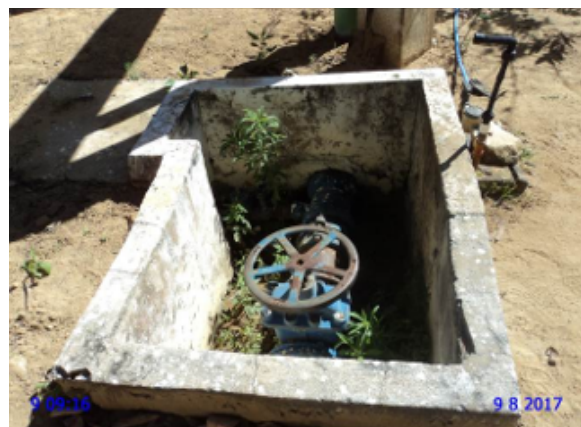
Foto 19 - REL-27: Caixa de inspeção sem tampa ou grade de proteção (1).

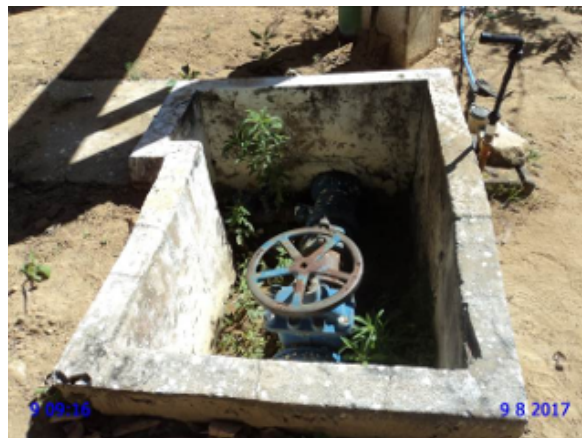
Foto 20 - REL-27: Caixa de inspeção sem tampa ou grade de proteção (2).

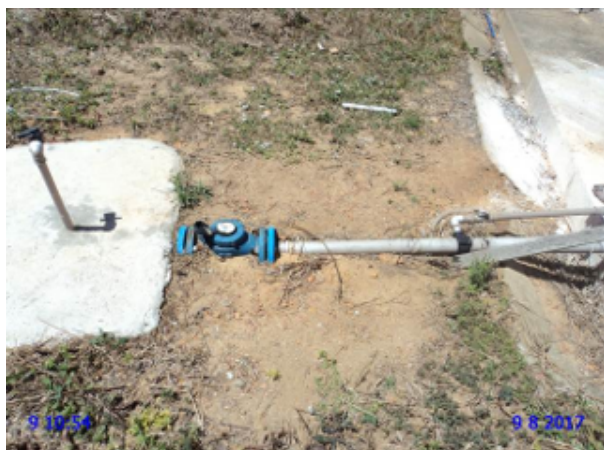
- Na área do reservatório RAP-13 do SAA da Sede de Guaraciaba do Norte, o medidor proporcional do poço PT-01 está instalado sem caixa (Anexo II – item 13; Foto 21);

Foto 21 - RAP-13: medidor proporcional do poço PT-01 está instalado sem caixa.

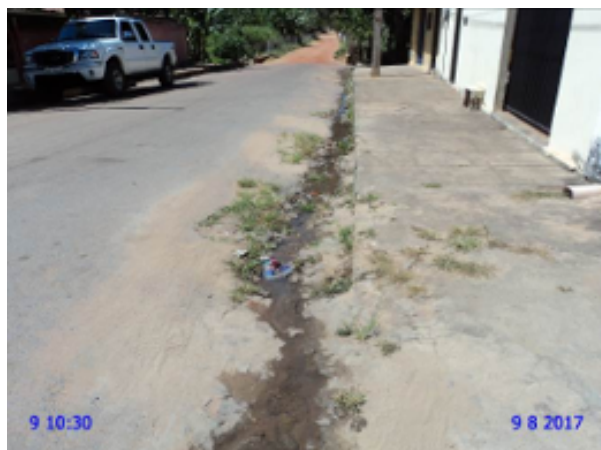
- Ocorre lançamento de esgoto a céu aberto na Rua Cel. Clínio Memória ao lado da elevatória de esgoto EEE-01 (Anexo II – item 9; Foto 23);
- A identificação do reservatório REL-25 do SAA da Localidade de Sussuanha, Município de Guaraciaba do Norte, está com pouca visibilidade (Anexo II - item 20; Foto 10);
- A ARCE realizou medições instantâneas de pressão em pontos, devidamente espaçados na rede de distribuição de água, mais especificamente nos cavaletes de ligação de água. Constatou-se pressão fora da faixa de 10mca a 50mca nos seguintes endereços: Praça da Igreja, S/N – Sussuanha e Limoeiro dos Pompeus, S/N – Sussuanha (Anexo II – item 10; Anexo III – Quadro 1; Fotos 24 e 25).

Foto 23 - Lançamento de esgoto a céu aberto: Rua Cel. Clínio Memória.

R1 - A CAGECE procure adotar medidas junto ao poder concedente, que visem combater o lançamento de esgoto a céu aberto em locais onde há cobertura do sistema de esgotamento sanitário;

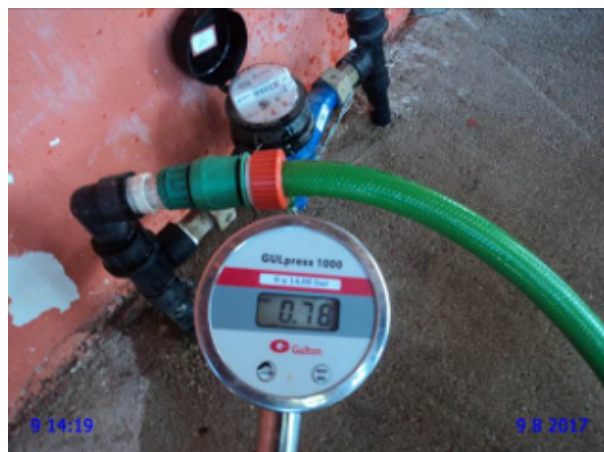
Foto 24 - Medição instantânea de pressão na RDA no endereço localizado na Praça da Igreja, Sussuanha - Guaraciaba do Norte.

R3 - A CAGECE procure alternativas para fornecer água com pressão de acordo com os limites estabelecidos pela ARCE, em razão do período prolongado de estiagem.

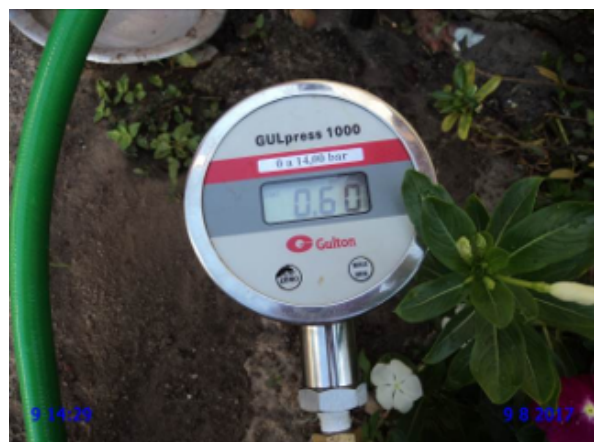
Foto 25 - Medição instantânea de pressão na RDA no endereço localizado em Limoeiro dos Pompeus, Sussuanha - Guaraciaba do Norte.

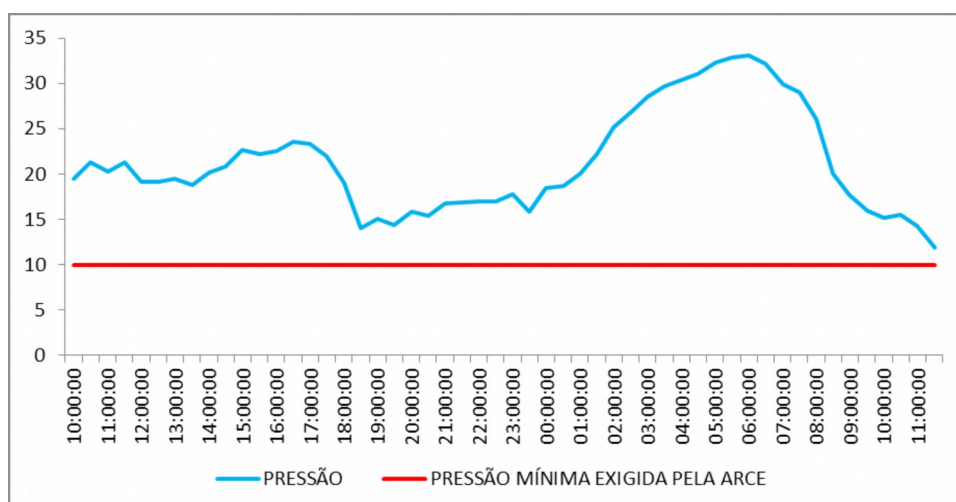
Gráfico 1 - Monitoramento da pressão no SAA da Sede do Município de Guaraciaba do Norte com a instalação às 10:00 horas do dia 09/08/2017 e retirada às 11:30 horas do dia 10/08/2017, do aparelho *datalogger*, no endereço localizado na Rua Pe Felipe Santiago, nº 513, Guaraciaba do norte – CE.

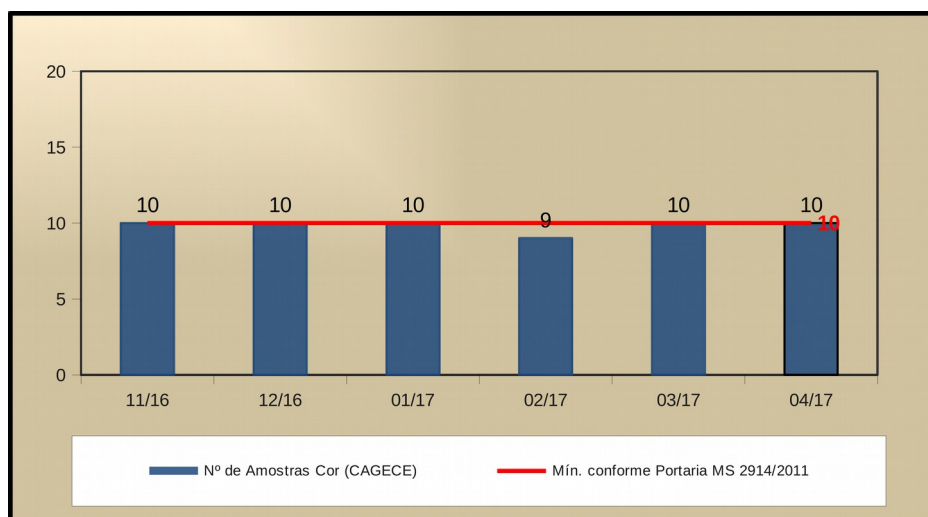
Gráfico 2 - Avaliação do Monitoramento da Qualidade da água tratada realizado pela CAGECE na rede de distribuição do SAA da Sede de Guaraciaba do Norte, no período de novembro/2016 a abril/2017, conforme Portaria MS 2.914/11, referente ao número de amostras do parâmetro cor.

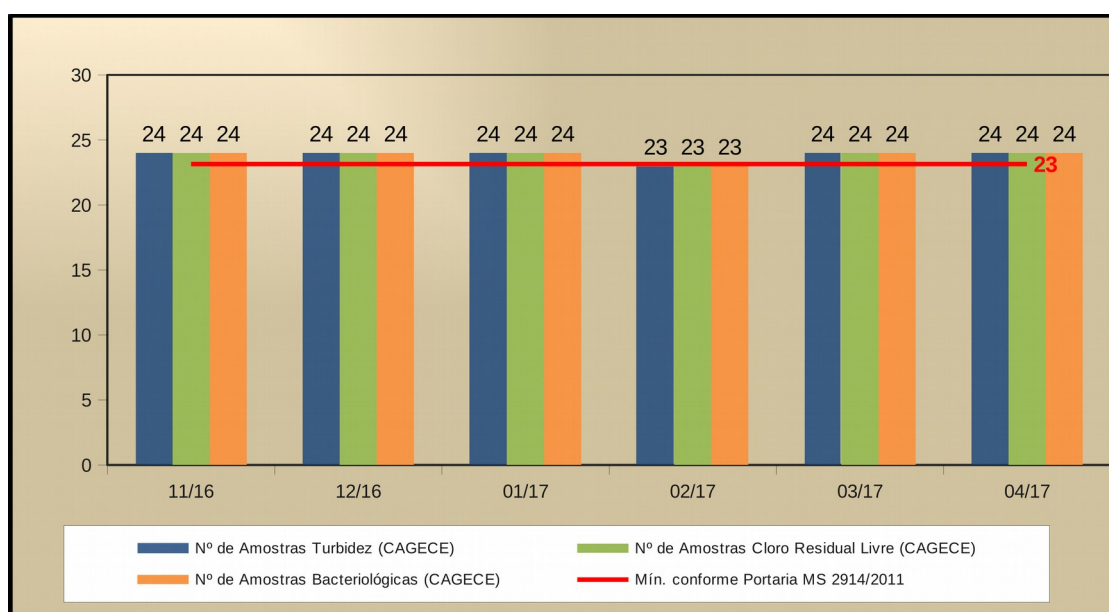
Gráfico 3 - Avaliação do Monitoramento da Qualidade da água tratada realizado pela CAGECE na rede de distribuição do SAA da Sede de Guaraciaba do Norte, no período de novembro/2016 a abril/2017, conforme Portaria MS 2.914/11, com relação ao número de amostras dos exames bacteriológicos, cloro residual livre e turbidez.
