**RELATÓRIO DE FISCALIZAÇÃO
RF/CSB/0027/2017
(PCSB/CSB/0127/2017)**

**Assunto: Fiscalização do Sistema de Abastecimento
de Água do Município de Ararendá**

COORDENADORIA DE SANEAMENTO BÁSICO

**Fortaleza – CE
outubro/2017**

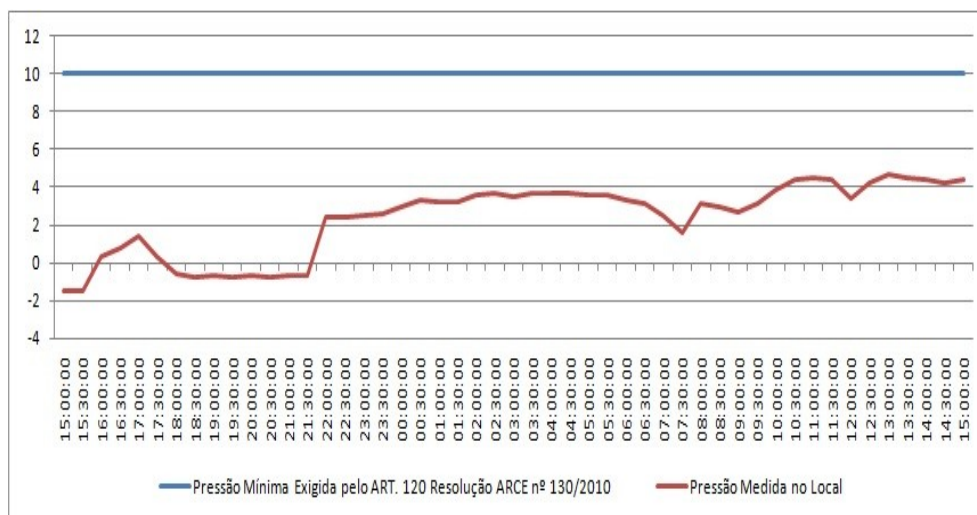
- A ARCE realizou medição contínua de pressão disponível na rede de distribuição do SAA do Município de Ararendá, com a instalação às 15:00 horas do dia 07/08/2017 e retirada às 15:00 horas do dia 08/08/2017 do aparelho datalogger, no endereço localizado na Rua Borete Morão, nº 123. Constatou-se descontinuidade neste endereço (Anexo II – item 9; Anexo IV – Gráfico 1; Foto 1).

Gráfico 1 - Monitoramento da pressão com a instalação às 15:00 horas do dia 07/08/2017 e retirada às 15:00 horas do dia 08/08/2017 do aparelho datalogger, no endereço localizado na Rua Borete Morão, nº 123, Ararendá – Ceará.

Não conformidade NC1 – Resolução ARCE nº 147/2010, anexo I item **01.03**: Pressão em desacordo com a legislação - Fornecer água com pressão em desacordo com os limites estabelecidos pela ARCE.

Determinação D1 – A CAGECE não deve interromper indevidamente a prestação dos serviços e deve restabelecer o serviço quando exigido pela legislação, visando corrigir a não conformidade verificada na constatação C1.

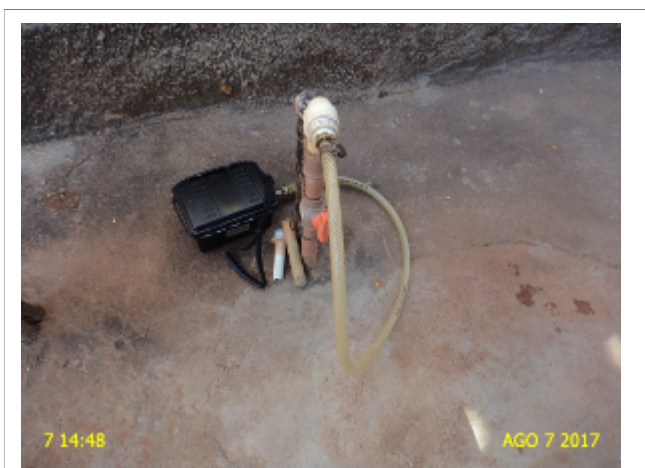
Foto 1 – RDA: aparelho datalogger instalado no endereço localizado na Rua Borete Morão nº 123.

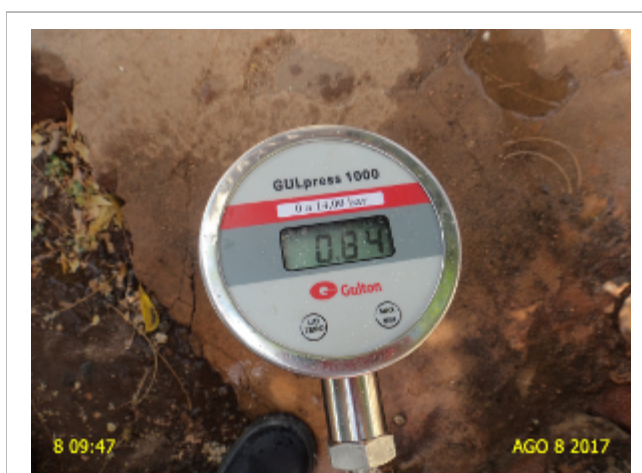
- A ARCE realizou medições instantâneas de pressão, em pontos devidamente espaçados na rede de distribuição do SAA do Município de Ararendá, mais especificamente nos cavaletes de ligação de água. Constatou-se pressão abaixo da faixa de 10 mca a 50 mca no endereço: Rua Gonçalo Soares Torres, 115 – Centro (Anexo II – item 10; Anexo III – Quadro 1; Foto 2).

Foto 2 – RDA: medição de pressão instantâneas na Rua Gonçalo Soares Torres, 115.

Não conformidade NC2 – Resolução ARCE nº 147/2010, anexo I item **01.05**: Pressão em desacordo com a legislação - Fornecer água com pressão em desacordo com os limites estabelecidos pela ARCE.

Determinação D2 – A CAGECE deve fornecer água com pressão de acordo com os limites estabelecidos pela ARCE, visando corrigir a não conformidade descrita na constatação C2.

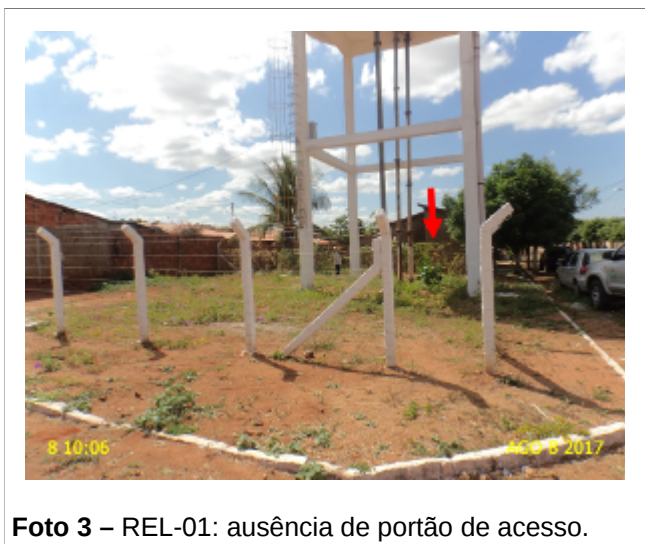
- O REL-01 não é dotado de portão de acesso. (Anexo II – item 13; Foto 3).

Foto 3 – REL-01: ausência de portão de acesso.

Não conformidade NC3 – Resolução ARCE nº 147/2010, anexo I item **01.06**: Não cumprir as normas técnicas e os procedimentos estabelecidos para a implantação das instalações dos sistemas de abastecimento de água.

Determinação D3 – A CAGECE deve cumprir as normas técnicas e os procedimentos estabelecidos para a implantação das instalações dos sistemas de abastecimento de água, visando corrigir a não conformidade descrita na constatação C3.

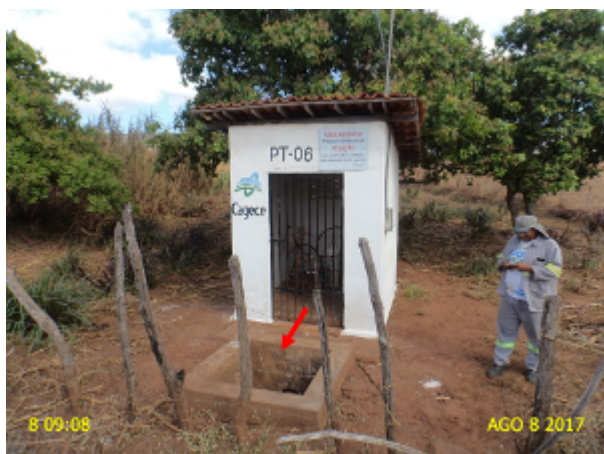
- A caixa do macromedidor, localizado na área do poço PT-06, não tem tampa ou grade de proteção (Anexo II – item 1; Foto 4);
- A tubulação de descarga do REL-01 está deteriorada (Anexo II – item 14; Foto 5);
- A lâmpada do laboratório da ETA não está acendendo (Anexo II – item 3; Foto 6);

Foto 4 – PT-06: caixa do macromedidor sem tampa ou grade de proteção.

Não conformidade NC4 – Resolução ARCE nº 147/2010, anexo I item **01.07**: Não realizar operação e manutenção adequada das unidades integrantes dos sistemas de abastecimento de água.

Determinação D4 – A CAGECE deve realizar operação e manutenção adequada das unidades integrantes dos sistemas de abastecimento de água, visando corrigir as não conformidades descritas na constatação C4.

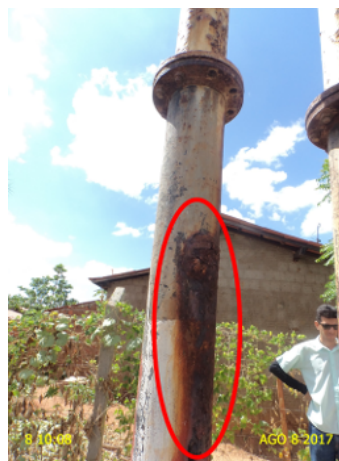
Foto 5 – REL-01: tubulação de descarga deteriorada.

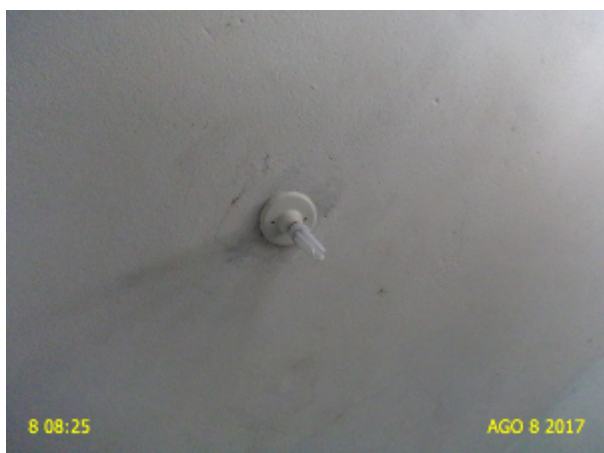
Foto 6 – Laboratório: a lâmpada não acende.

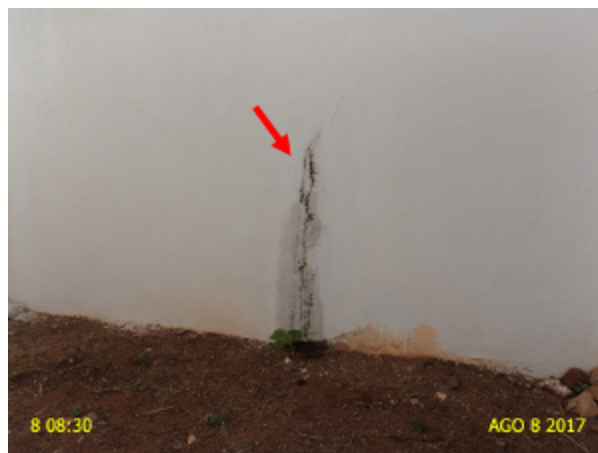
- O RAP-01 apresenta sinais de infiltração na parede (Anexo II – item 12; Foto 7);
- Não existe identificação na estação elevatória de água EEAT-02 (Anexo II – item 5; Foto 8);
- Dos 5 (cinco) registros de descarga inspecionados na rede de distribuição de água do Município de Ararendá, 1 (um) está sem caixa de inspeção, na Rua Lurdes Morão e 1 (um) com tampa danificada, na Av. Tso Vicente de Paula (saída para Nova Russas) (Anexo II – item 11; Fotos 9 e 10);
- Existem 2 (duas) caixas de inspeção localizadas na ETA, sem tampas ou grade de proteção (Anexo II – item 4; Foto 11).

Foto 7 – RAP-01: infiltrações na parede.

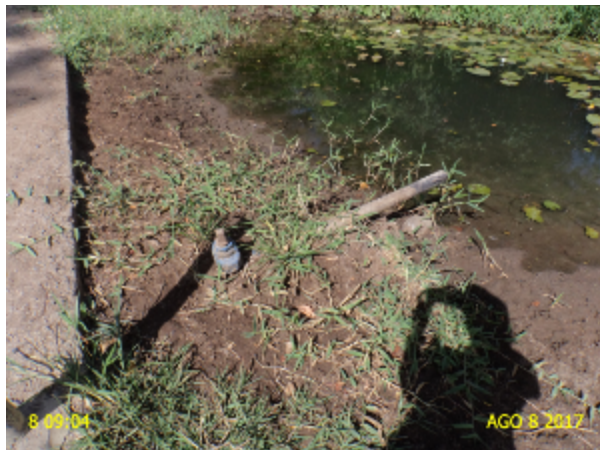
Foto 9 – RDA: registro de descarga sem caixa de inspeção na Rua Lurdes Mourão (passagem molhada).

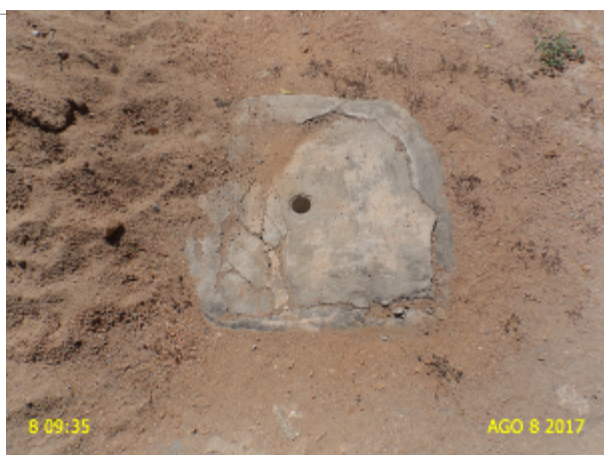
Foto 10 – RDA: registro de descarga danificada na Av. Tso Vicente de Paula (saída para Nova Russas).

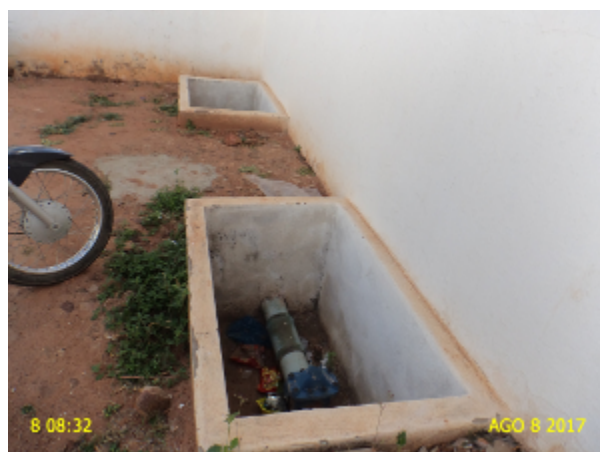
Foto 11 – ETA: caixas de inspeções sem tampa ou grade de proteção.

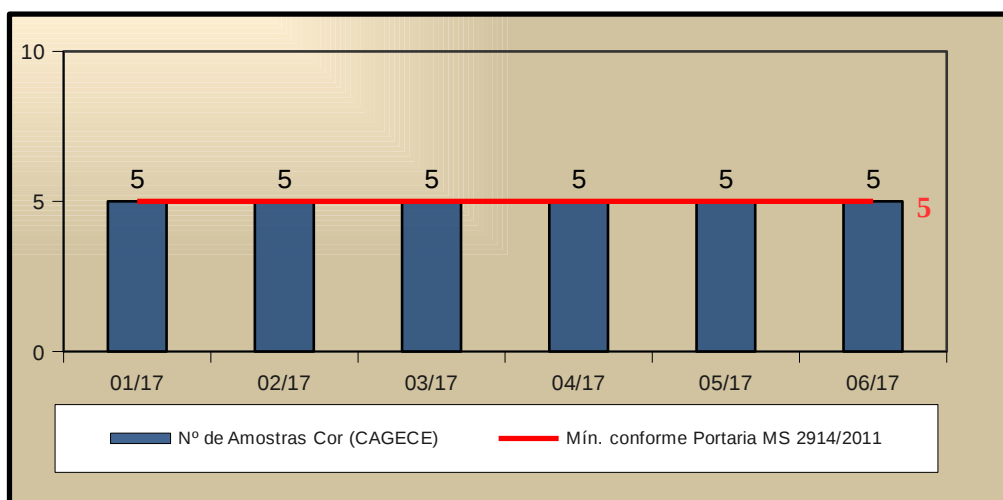
Gráfico 2 - Avaliação do Monitoramento da Qualidade da água tratada realizado pela CAGECE na rede de distribuição do SAA do Município de Ararendá, no período de janeiro/2017 a junho/2017 conforme Portaria MS 2.914/11, referente ao número de amostras do parâmetro cor.

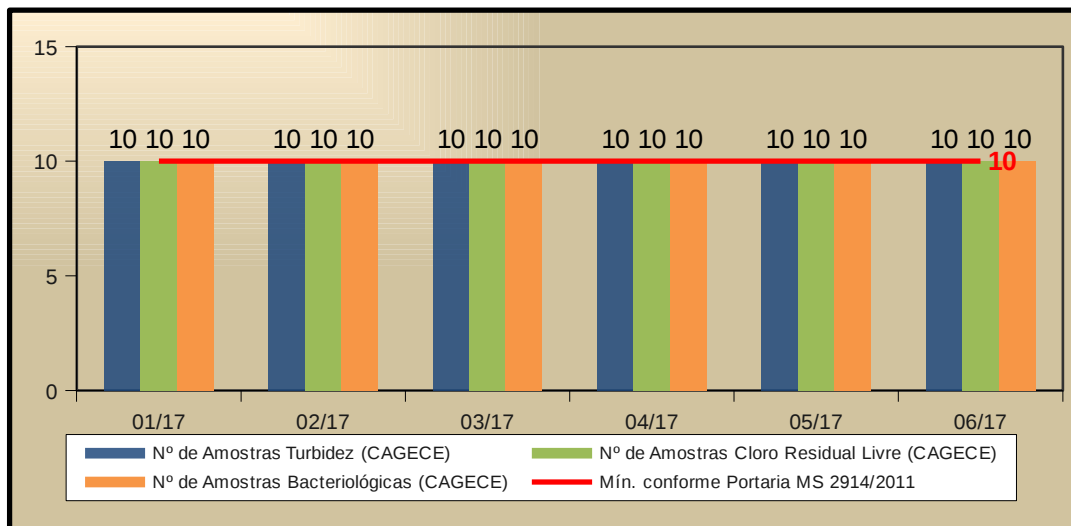
Gráfico 3 - Avaliação do Monitoramento da Qualidade da água tratada realizado pela CAGECE na rede de distribuição do SAA do Município de Ararendá, no período de janeiro/2017 a junho/2017 conforme Portaria MS 2.914/11, referente ao número de amostras dos parâmetros Turbidez, Cloro Residual, Coliformes Totais e Escherichia coli.
