**RELATÓRIO DE FISCALIZAÇÃO  
RF/CSB/0028/2017  
(PCSB/CSB/0128/2017)**

**Assunto: Fiscalização dos Sistemas de  
Abastecimento de Água e de Esgotamento Sanitário  
do Município de Crateús**

**COORDENADORIA DE SANEAMENTO BÁSICO**

**Fortaleza – CE  
Novembro/2017**

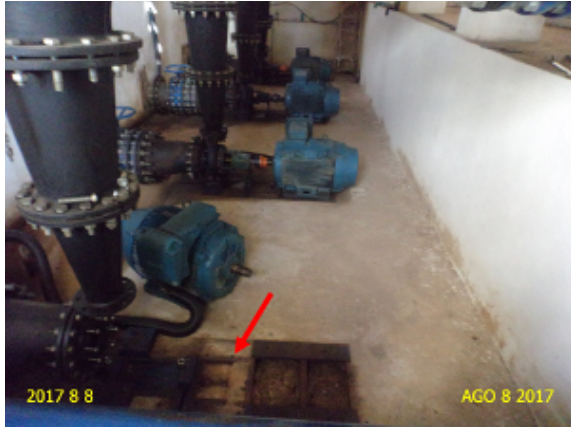
**Foto 1** – EEAB-04 (Sacramento): ausência de bomba reserva.

- A elevatória de água EEAB-04 não é dotada de bomba reserva (Anexo II – item 8; Foto 1);
- A EECS-08 (Belmonte) não é dotada de bomba reserva (Anexo II – item 8; Foto 2);

**Não conformidade NC1** – Resolução ARCE nº 147/2010, anexo I item **01.06**: Não cumprir as normas para implantação - Não cumprir as normas técnicas e os procedimentos estabelecidos para a implantação das instalações dos sistemas de abastecimento de água e de esgotamento sanitário.

**Determinação D1** – A CAGECE deve cumprir as normas técnicas e os procedimentos estabelecidos para a implantação das instalações dos sistemas de abastecimento de água e de esgotamento sanitário, visando corrigir as não conformidades descritas na constatação C1.

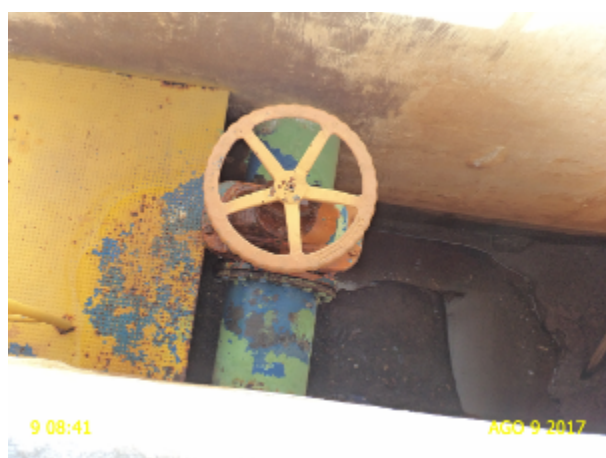
**Foto 3** – RSE-02: vazamento no registro.

- O RSE-02 apresenta vazamento no registro (Anexo II – item 30; Foto 3);

**Não conformidade NC2** – Resolução ARCE nº 147/2010, anexo I item **01.07**: Não realizar operação e manutenção adequada das unidades integrantes dos sistemas de abastecimento de água e de esgotamento sanitário.

**Determinação D2** – A CAGECE deve realizar operação e manutenção adequada das unidades integrantes do sistema de abastecimento de água, visando corrigir as não conformidades descritas na constatação C2.

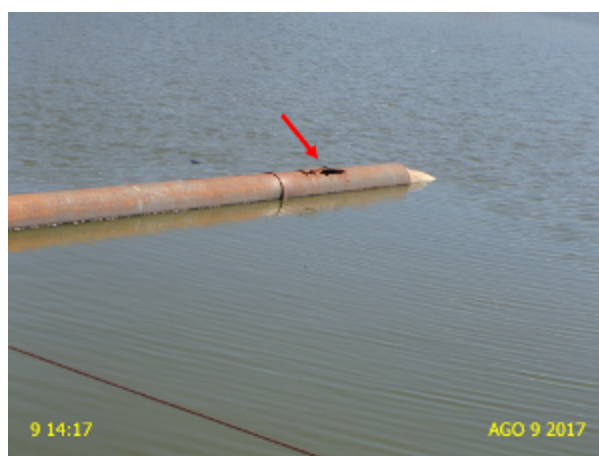
**Foto 4** – ETE - Maratoan: tubulação de chegada com corrosão.

- A tubulação de chegada do esgoto bruto da ETE (Maratoan) apresenta corrosão (Anexo II – item 18; Foto 4);
- O decantador da ETA apresenta infiltrações na parede (Anexo II – item 5; Foto 5);

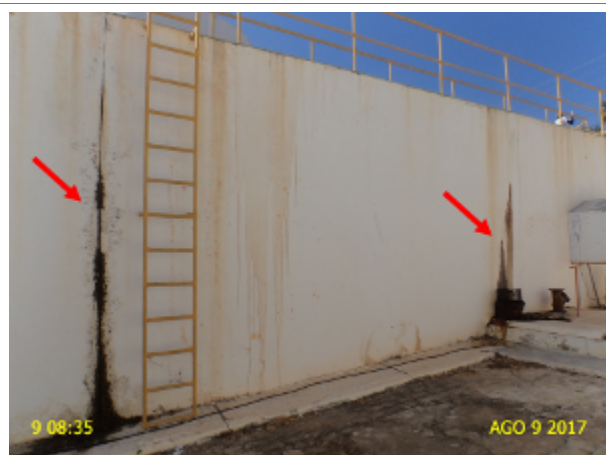
**Foto 5** – ETA (Decantador): ausência de identificação e com infiltrações na parede.

- A cerca de delimitação da elevatória de esgoto EEE-G1 está danificada (Anexo II – item 10; Foto 6);
- O decantador da ETA não está identificado (Anexo II – item 7; Foto 5);

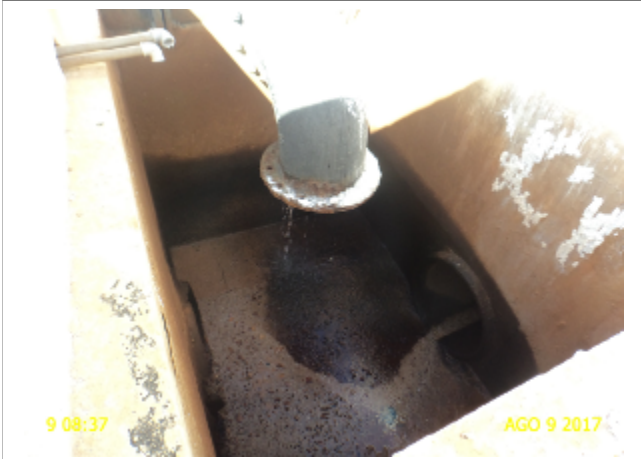
**Foto 7** – ETA (Filtros): vazamento no registro de saída.

- Os registros dos filtros da ETA apresentam vazamento (Anexo II – item 6; Foto 7);
- Ausência de identificação na elevatória de água EEAB-04 (Sacramento) ( Anexo II – item 9; Foto 8);

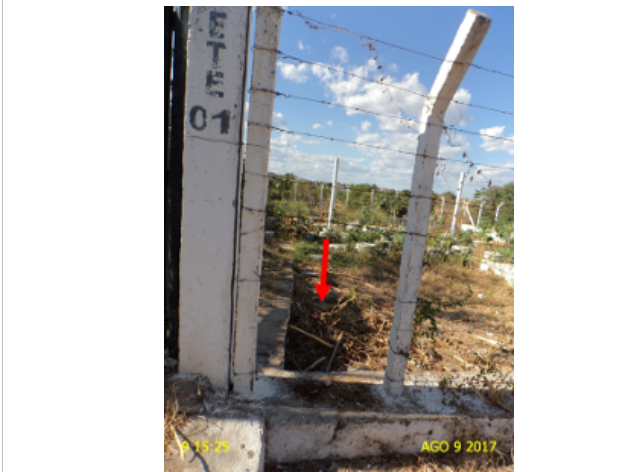
**Foto 9** – ETE-01: identificação pouco visível e cerca danificada.

- As estações de tratamento ETE-01, ETE-12 e ETE-13 estão com as cercas danificadas (Anexo II – item 14; Fotos 9, 15 e 16);
- A casa do quadro de comando da elevatória de esgoto EEE-G1 Final está com o telhado danificado (Anexo II – item 11; Foto 17);

- O aviso das datas de vencimentos das faturas não está visível, a fonte da letra está pequena (Anexo II – item 3; Foto 43);
- As estações de tratamento ETE-01, ETE-03, ETE-06, ETE-07, ETE-08 e ETE-10 estão com identificação pouco visível (Anexo II – item 12; Fotos 9 a 14).

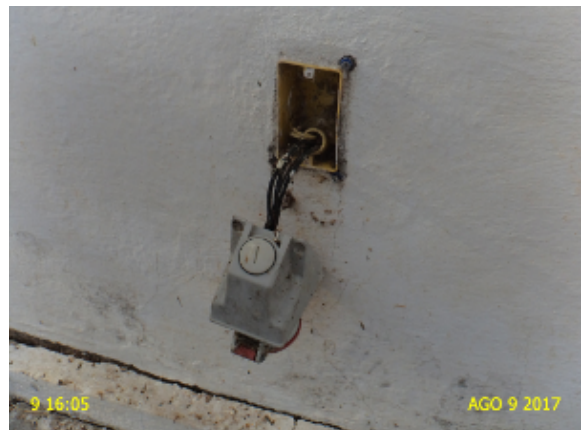
**Foto 18** – EEE-G1 Final: tomada do gerador danificada.

- A tomada elétrica do gerador da EEE G1-Final está danificada (Anexo II – item 11; Foto 18);
- A adutora de água AAB (Belmonte) apresenta vazamento (Anexo II – item 1; Foto 19);

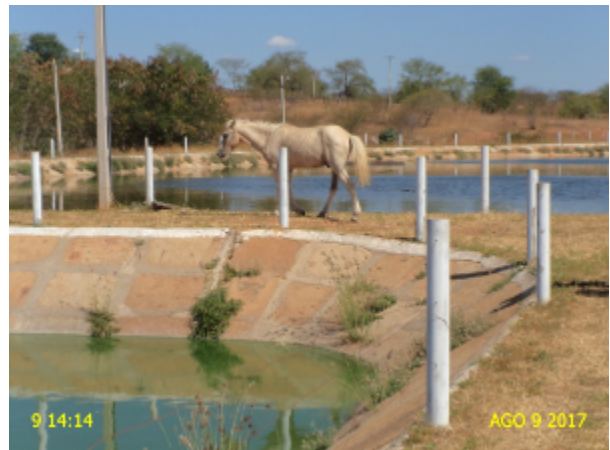
**Foto 20** – ETE (Maratoan): presença de animal.

- Há presença de animais no interior da ETE - Maratoan e ETE – Revoltosos (Anexo II – item 17; Fotos 20 e 21);
- A última limpeza dos reservatórios RSE-01, RSE-02 e REL-01 foi realizada em 08/12/2016, portanto, há mais de seis meses (Anexo II – item 29);

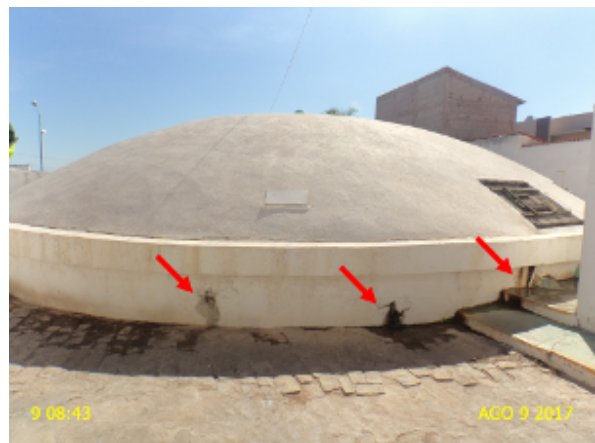
**Foto 22** – RSE-01: infiltrações na parede e ausência de identificação.

- O RSE-01 apresenta infiltrações na parede (Anexo II – item 28; Foto 22);
- O RSE-01 não é dotado de identificação (Anexo II – item 28; Foto 22);
- A tampa de inspeção do RSE-01 está com vedação inadequada (Anexo II – item 27; Foto 23);

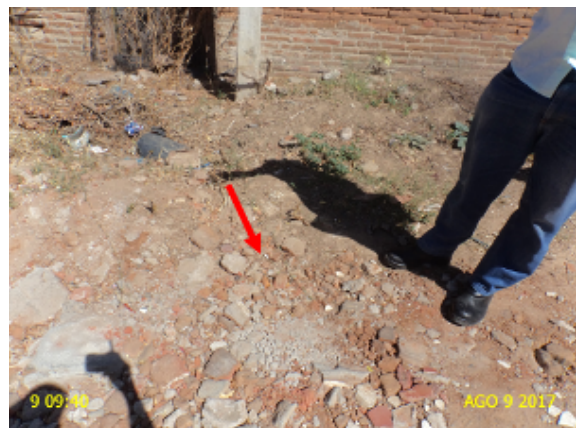
**Foto 24** – RDA: registro de descarga soterrado na Rua Maximiniano Barreto - Bairro Fátima.

- Dos 8 (oito) registros de descarga inspecionados na rede de distribuição do Município de Crateús, 1 (um) estava soterrado, localizado na Rua Maximiniano Barreto – Bairro Fátima (Anexo II – item 26; Foto 24);

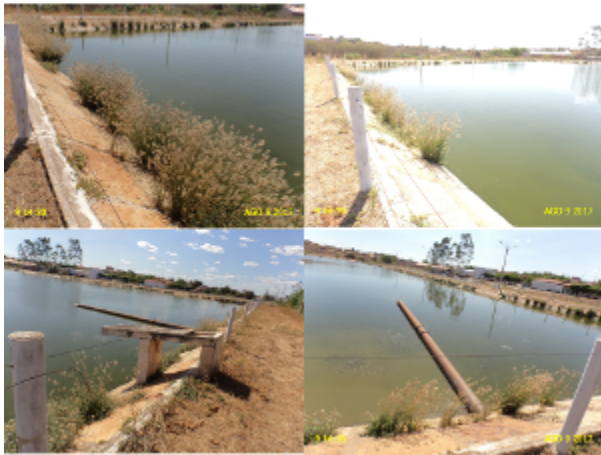
**Foto 25** – ETE (Maratoan): presença de vegetação nos taludes da lagoa facultativa.

- Os taludes das lagoas facultativa e maturação (M1 e M2) da ETE Maratoan, apresentam vegetação (Anexo II – item 16; Fotos 25 e 26);
- Os taludes das lagoas de maturação da ETE Revoltosos apresentam vegetação (Anexo II – item 16; Foto 27);
- Há excesso de material, retidos do gradeamento e caixa de areia, fora do leito de secagem, na ETE Revoltosos (Anexo II – item 16; Foto 28);
- As estações de tratamento ETE Revoltosos, ETE-04, ETE-07 e ETE-09, estão com os portões danificados (Anexo II – item 16; Fotos 29 a 31).

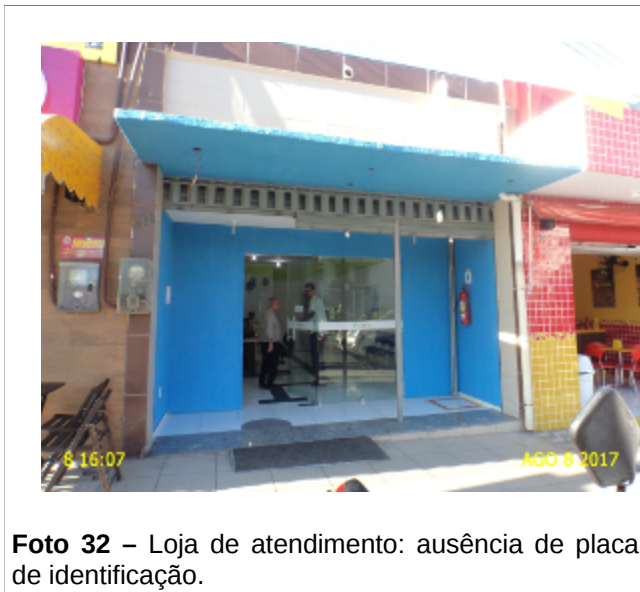
**Foto 32** – Loja de atendimento: ausência de placa de identificação.

- A loja de atendimento da Cagece não é identificada (Anexo II – item 2; Foto 32).

**Não conformidade NC3** – Resolução ARCE nº 147/2010, anexo I item **03.01**: Organização das informações - Não manter organizada e atualizada toda a informação na forma exigida pela legislação.

**Determinação D3** – A CAGECE deve manter organizada e atualizada toda a informação na forma exigida pela legislação, visando corrigir a não conformidade descrita na constatação C3.

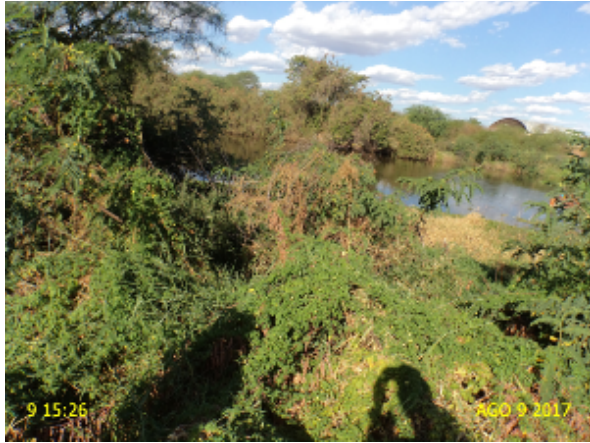
**Foto 33** – ETE-01: local de descarga do efluente com aspecto inadequado e encoberto por vegetação.

- O local de descarga das estações de tratamento ETE-01, ETE-02, ETE-03, ETE-04, ETE-06, ETE-12 e ETE-13 apresentam aspecto inadequado, estando encoberto por vegetação (Anexo II – item 4; Fotos 33 a 39).

**Não conformidade NC4** – Resolução ARCE nº 147/2010, anexo I item **04.01**: Lançamento de efluentes - Lançar efluentes em desacordo com as condições e padrões das normas ambientais.

**Determinação D4** – A CAGECE deve lançar efluentes de acordo com as condições e padrões das normas ambientais, visando corrigir as não conformidades descritas na constatação C4.

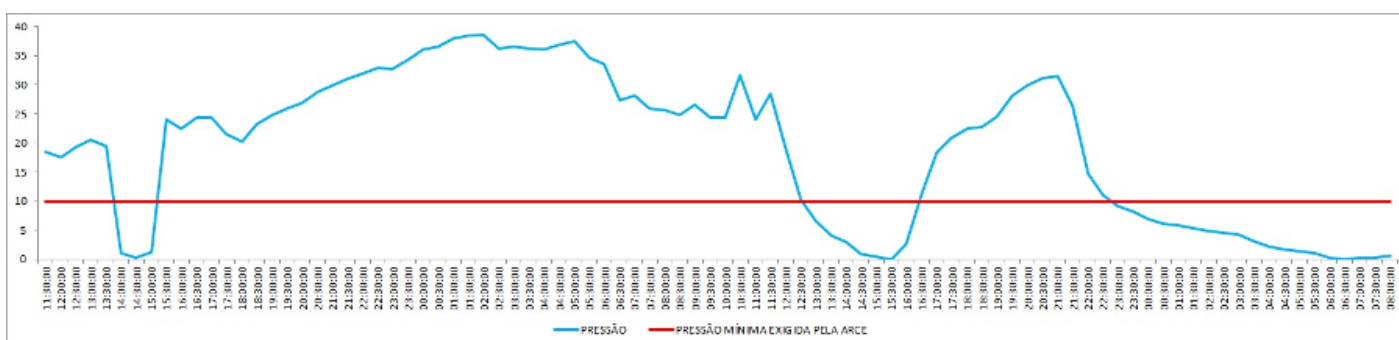
**Gráfico 1** - Monitoramento da pressão no SAA do Município de Crateús, com a instalação às 11:30 horas do dia 08/08/2017 e retirada às 08:00 horas do dia 10/08/2017, do aparelho *datalogger*, no endereço localizado na Rua Alexandre Bonfim, nº 397, Crateús – Ceará.

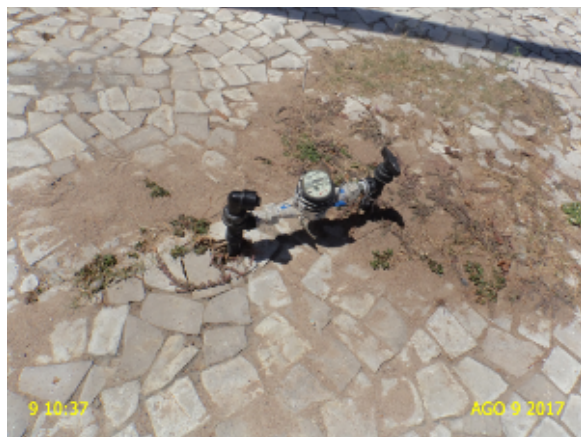
**Foto 42** – RDA: Falta d'água no ponto de medição da Rua Gentil Falcão – Ginásio Poliesportivo.

Obs: (\*) – Falta d'água no ponto de medição.

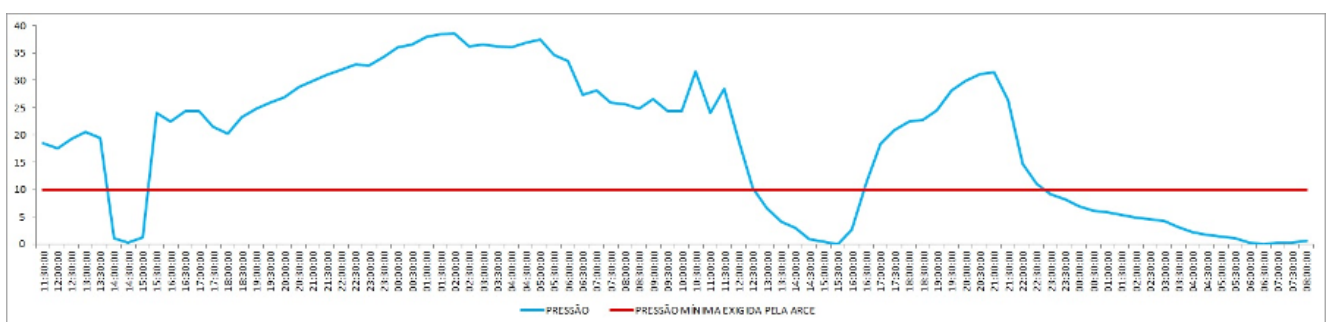
**Gráfico 1** - Monitoramento da pressão no SAA do Município de Crateús, com a instalação às 11:30 horas do dia 08/08/2017 e retirada às 08:00 horas do dia 10/08/2017, do aparelho *datalogger*, no endereço localizado na Rua Alexandre Bonfim, nº 397, Crateús – Ceará.

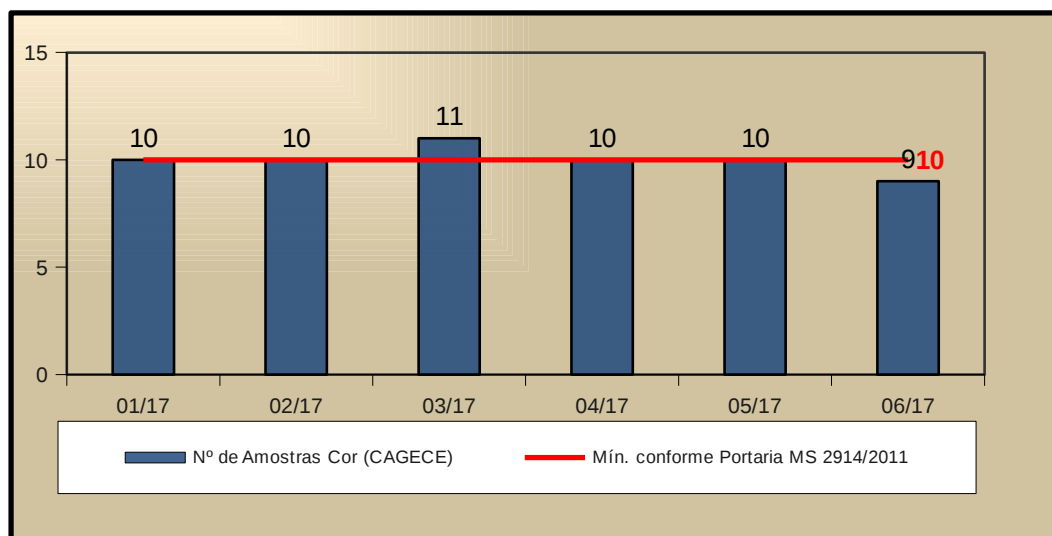
**Gráfico 2** - Avaliação do Monitoramento da Qualidade da água tratada realizado pela CAGECE na rede de distribuição do SAA do Município de Crateús, no período de janeiro/2017 a junho/2017, conforme Portaria MS 2.914/11, referente ao número de amostras do parâmetro cor.

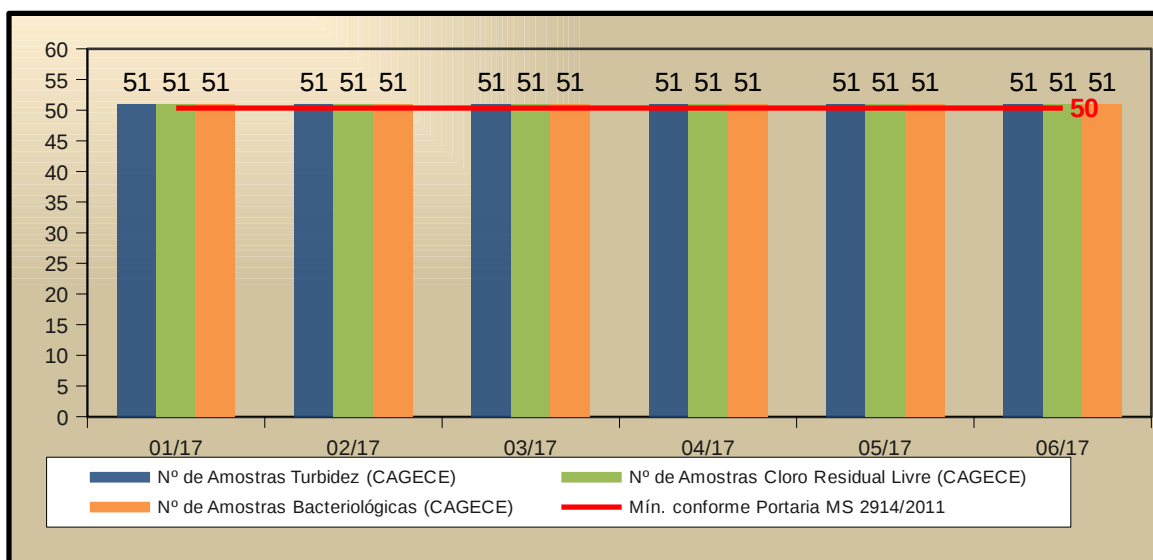
**Gráfico 3** - Avaliação do Monitoramento da Qualidade da água tratada realizado pela CAGECE na rede de distribuição do SAA do Município de Crateús, no período de janeiro/2017 a junho/2017, conforme Portaria MS 2.914/11, com relação ao número de amostras dos exames bacteriológicos, cloro residual livre e turbidez.
