**RELATÓRIO DE FISCALIZAÇÃO  
RF/CSB/0029/2016  
(PCSB/CSB/0114/2016)**

Assunto: Fiscalização do Sistema de Abastecimento  
de Água da Sede do Município de Monsenhor Tabosa

**COORDENADORIA DE SANEAMENTO BÁSICO**

Fortaleza – CE  
Setembro/2016

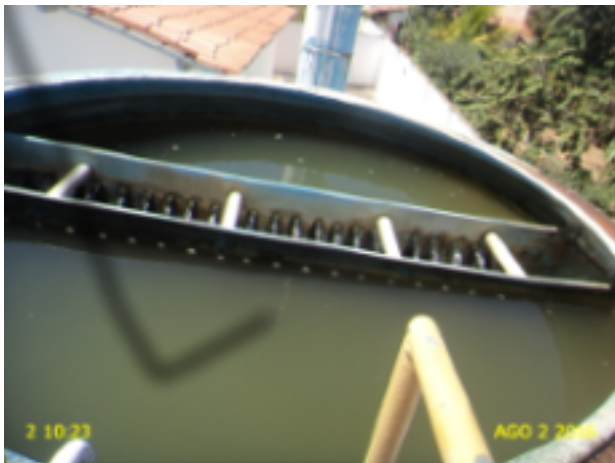
- Não existe tubo extravasor no REL-01 (Anexo II – item 20);
- Os filtros F-01 e F-02 não são dotados de tampas (Anexo II – item 6; Fotos 1 e 2);
- Não existe ETRG na ETA de Monsenhor Tabosa (Anexo II – item 8);
- Não existe bomba reserva na EEAT-02 (Anexo II – item 11; Foto 3).

Foto 1 – F-01: ausência de tampa.

**Não conformidade NC1** – Resolução ARCE nº 147/2010, anexo I item **01.06**: Não cumprir as normas técnicas e os procedimentos estabelecidos para a implantação das instalações dos sistemas de abastecimento de água e de esgotamento sanitário.

**Determinação D1** – A CAGECE deve cumprir as normas técnicas e os procedimentos estabelecidos para a implantação das instalações dos sistemas de abastecimento de água, visando corrigir as não conformidades descritas na constatação C1.

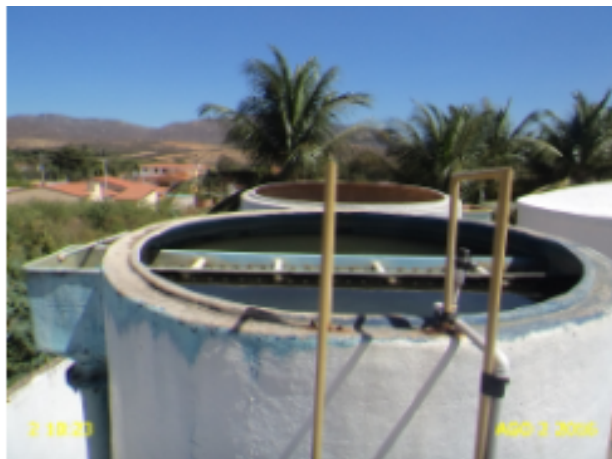
Foto 2 – F-02: ausência de tampa.

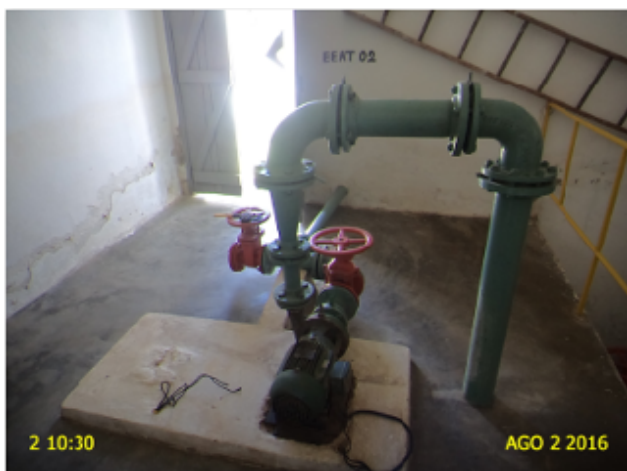
Foto 3 – EEAT-02: ausência de bomba reserva

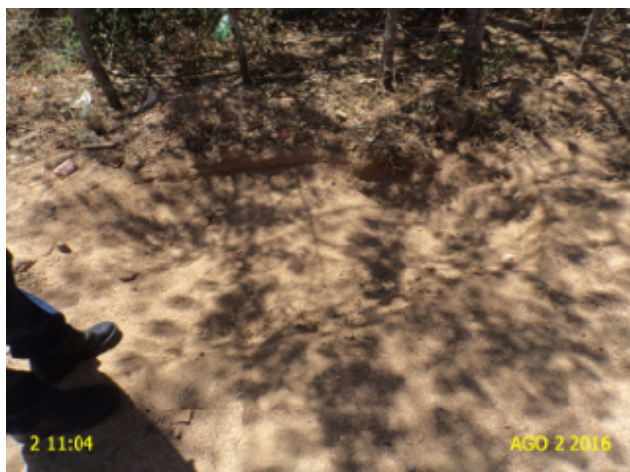
- O registro de descarga da RDA na Rua Salustiano de Albuquerque está soterrado (Anexo II – item 17; Foto 10);
- As tampas dos reservatórios de água RAP-01 e RAP-02 não garantem a vedação (Anexo II – item 18; Foto 11);

Foto 10 – RDA: registro de descarga soterrado na Rua Salustiano de Albuquerque.

**Não conformidade NC2** – Resolução ARCE nº 147/2010, anexo I item **01.07**: Não realizar operação e manutenção adequada das unidades integrantes dos sistemas de abastecimento de água e de esgotamento sanitário.

**Determinação D2** – A CAGECE deve realizar operação e manutenção adequada das unidades integrantes dos sistemas de abastecimento de água, visando corrigir as não conformidades descritas na constatação C2.

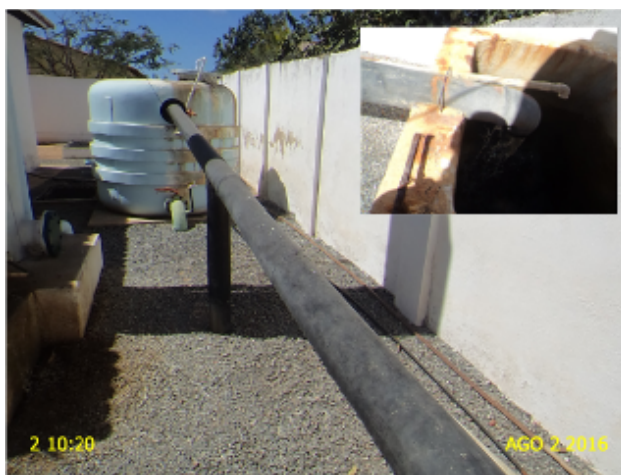
- As escadas dos filtros F-01 e F-02 estão deterioradas, em processo de corrosão na base de fixação na estrutura (Anexo II – item 5; Foto 12);
- O registro do Pré-filtro (desativado) não está fechado adequadamente, provocando vazamento (Anexo II – item 7; Foto 13);

Foto 13 – Pré-filtro: registro com vazamento.

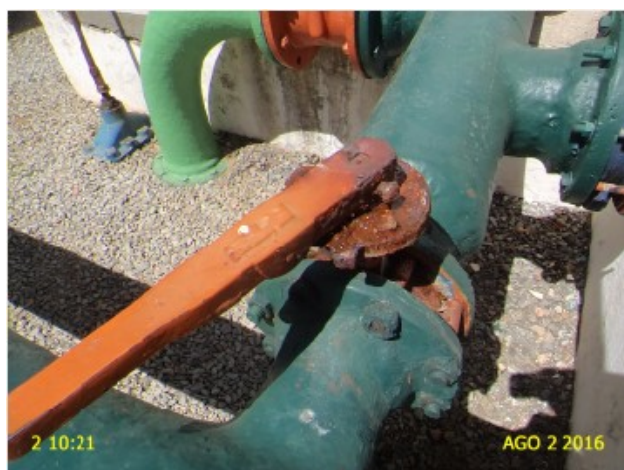
- O registro do Filtro F-01 apresenta sinais de vazamento (Anexo II – item 7; Foto 14).

Foto 14 – F-01: vazamento no registro.

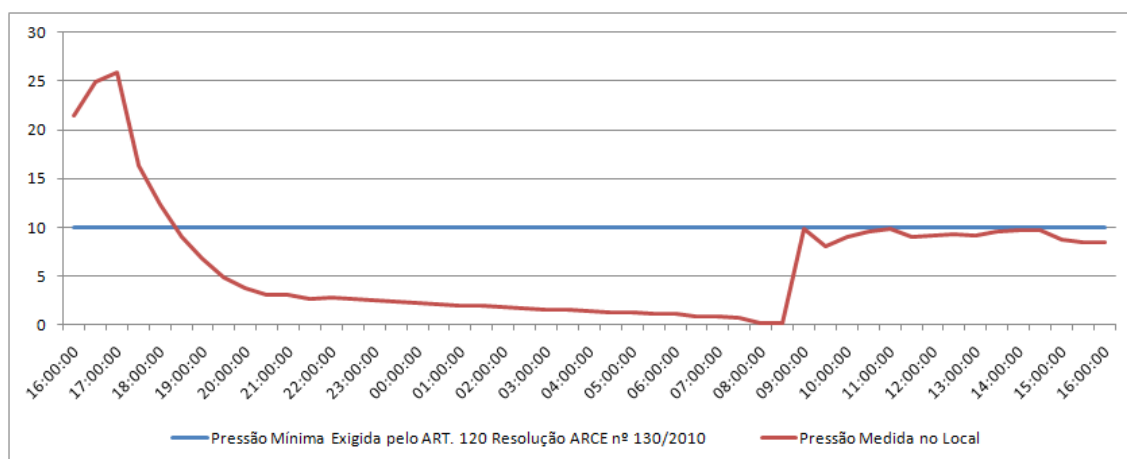
datalogger às 16:00 horas do dia 25/08/2016 e retirada às 16:00 horas do dia 26/08/2016, no endereço localizado na Rua Tenete Anastacio, Posto de Saúde, Trizidela – Monsenhor Tabosa/CE. Constatou-se descontinuidade neste endereço (Anexo II – item 15, Gráfico 1).

**Gráfico 1** - Monitoramento da pressão com a instalação às 16:00 horas do dia 25/08/2016 e retirada às 16:00 horas do dia 26/08/2016, do aparelho *datalogger*, no endereço localizado na Rua Tenete Anastacio, Posto de Saúde, Trizidela – Monsenhor Tabosa/CE.

**R4** - A CAGECE procure alternativas para fornecer água com pressão de acordo com os limites estabelecidos pela ARCE, em razão do período prolongado de estiagem.

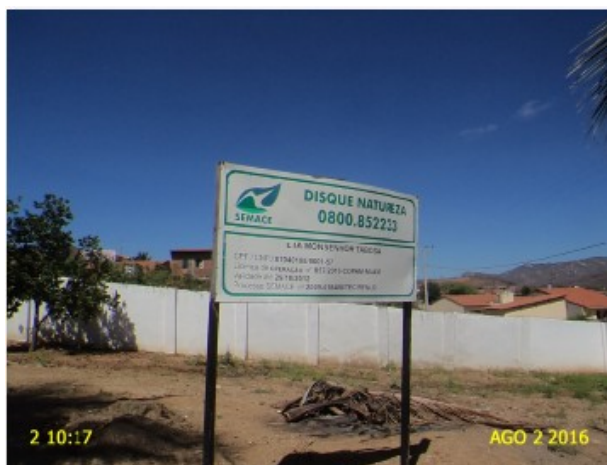
- A licença de operação da SEMACE para a ETA de Monsenhor Tabosa venceu em 29/10/2012 (Anexo II – item 9; Foto 15);
- O KIT de emergência está armazenado na área de uso do cloro gasoso (Anexo II – item 10; Foto 16);
- A ARCE realizou medições instantâneas de pressão em pontos, devidamente espaçados na rede de distribuição, mais especificamente nos cavaletes de ligação. Constatou-se pressão abaixo da faixa de 10 a 50 mca na Rua Vila Benjamim, nº 618 (Anexo II – item 16; Quadro 1).

**Foto 15** – ETA: licença da SEMACE vencida desde o dia 29/10/2012.

**R2** - A CAGECE deve providenciar a renovação da Licença de Operação da SEMACE para a ETA do SAA do Município de Monsenhor Tabosa;

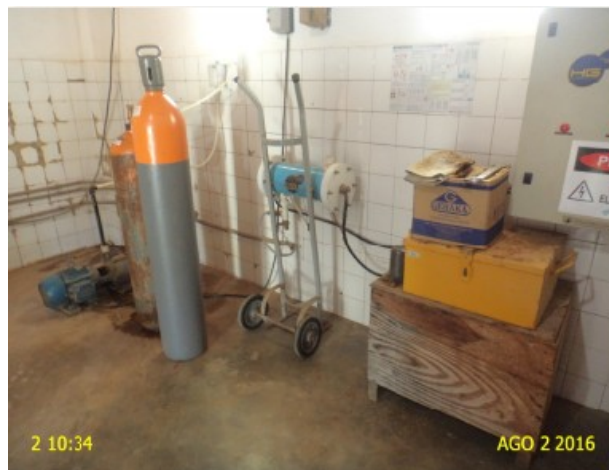
**Foto 16** – ETA: KIT de emergência armazenado na área do cloro gasoso.

**R3** - A CAGECE procure armazenar o Kit de emergência em local adequado;

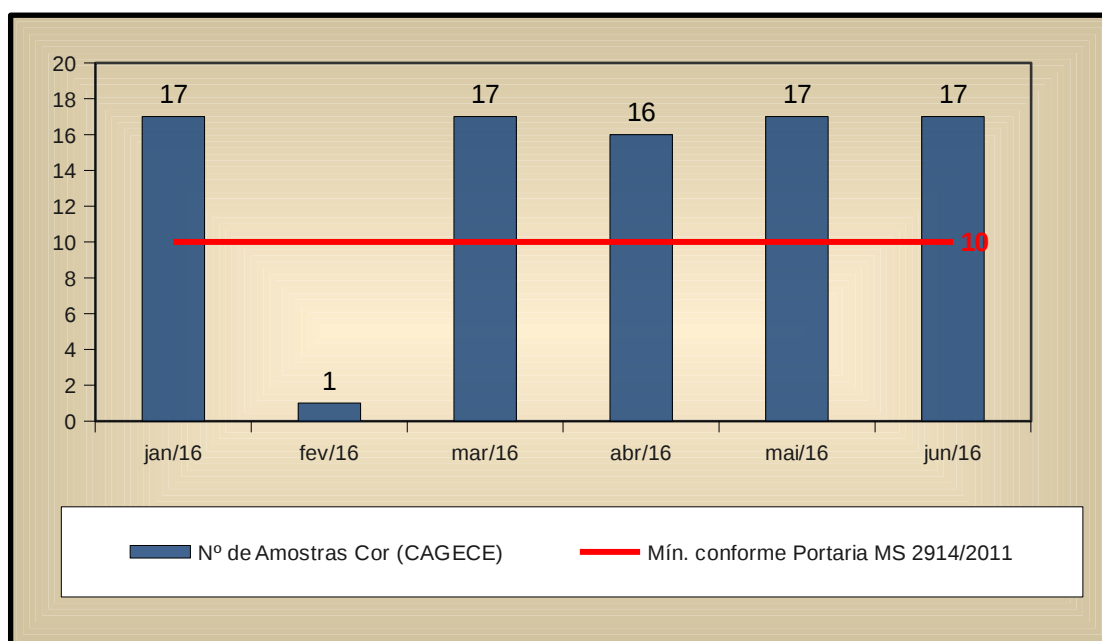
**Gráfico 2** - Avaliação do Monitoramento da Qualidade da água tratada realizado pela CAGECE na rede de distribuição do SAA da Sede do Município de Monsenhor Tabosa, no período de janeiro/2016 a junho/2016 conforme Portaria MS 2.914/11, referente ao número de amostras do parâmetro cor.

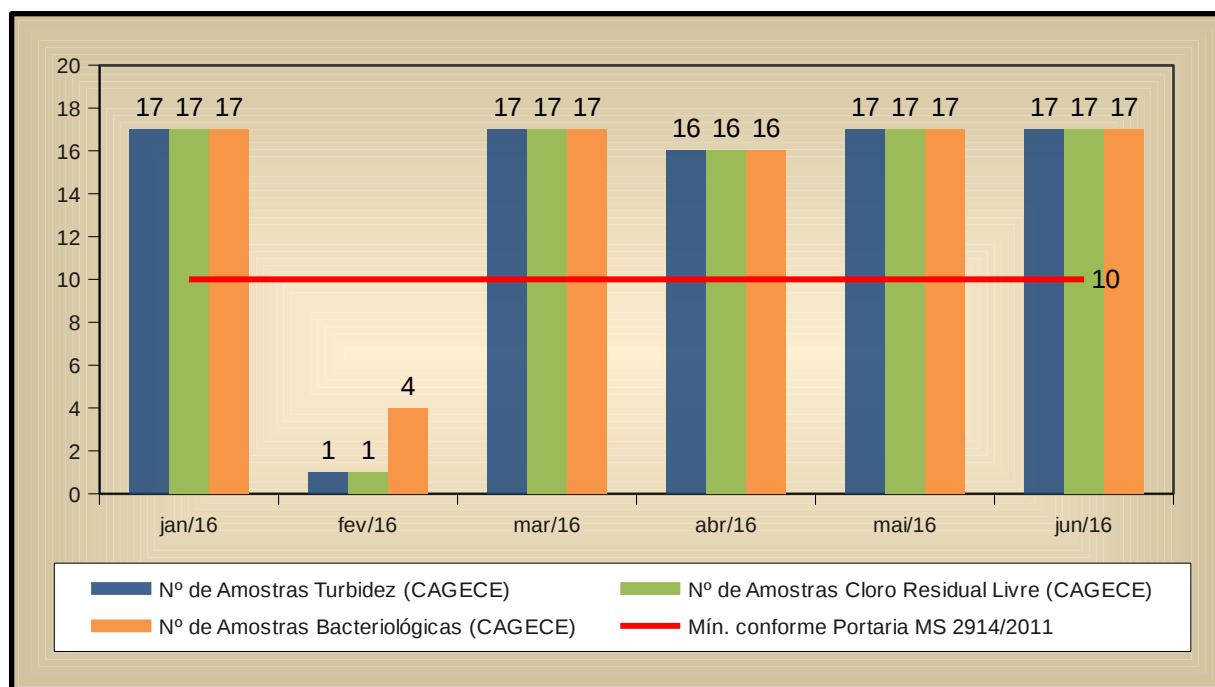
**Gráfico 3** - Avaliação do Monitoramento da Qualidade da água tratada realizado pela CAGECE na rede de distribuição do SAA da Sede do Município de Monsenhor Tabosa, no período de janeiro/2016 a junho/2016 conforme Portaria MS 2.914/11, com relação ao número de amostras dos exames bacteriológicos, cloro residual livre e turbidez.
