**RELATÓRIO DE FISCALIZAÇÃO  
RF/CSB/0030/2017  
(PCSB/CSB/0130/2017)**

**Assunto: Fiscalização do Sistema de Abastecimento  
de Água do Município de Potiretama**

**COORDENADORIA DE SANEAMENTO BÁSICO**

**Fortaleza – CE  
outubro/2017**

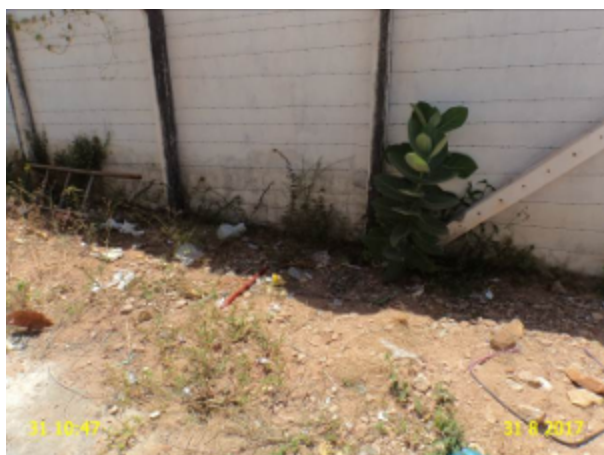
- Ocorre acúmulo de lixo na área do reservatório REL-01 (Anexo II – item 23; Foto 1);
- Na adutora de água bruta, ocorre vazamento entre as elevatórias EECS-03 e EECS-02 (Anexo II – item 2; Foto 2);
- As elevatórias EEAT-01 e EELF-01 não estão identificadas (Anexo II – item 13; Foto 3);
- Há uma caixa de inspeção sem tampa ou grade de proteção na área do reservatório REL-01 (Anexo II – item 22; Foto 4);

**Foto 1** REL-01: acúmulo de lixo na área do reservatório.

**Determinação D2** – A CAGECE deve realizar operação e manutenção adequada das unidades integrantes dos sistemas de abastecimento de água, visando corrigir as não conformidades descritas na constatação C2.

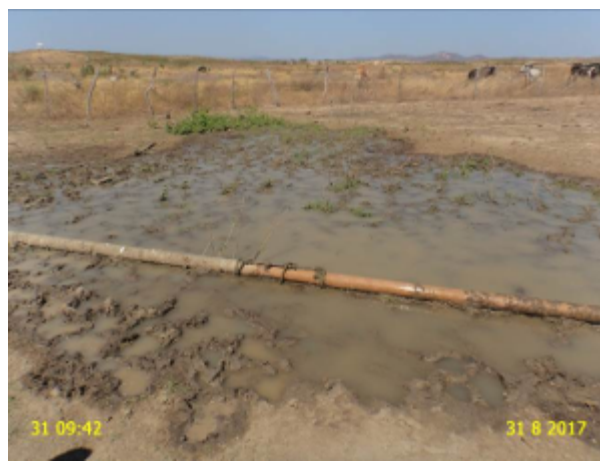
**Foto 2** - AAB: vazamento no trecho da adutora que fica entre as elevatórias EECS-03 e EECS-02.

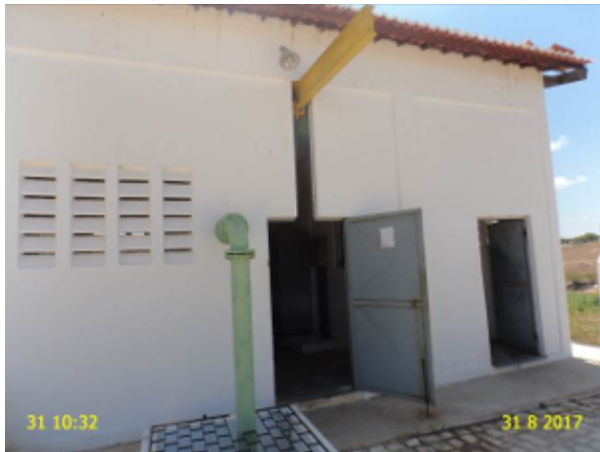
**Foto 3** - EEAT-01/EELF-01: ausência de identificação.

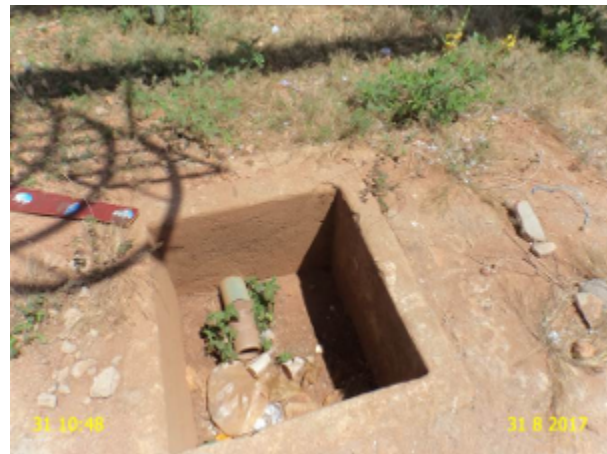
**Foto 4** - REL-01: caixa de inspeção sem tampa ou grade de proteção.

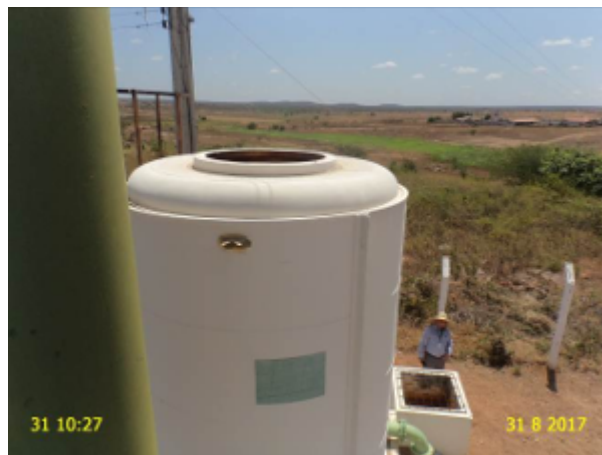
- O filtro F-02 está parcialmente sem tampa (Anexo II – item 9; Foto 5);
- Na adutora de água bruta, o TAU-01 não está identificado e apresenta sinais de vazamento (Anexo II – item 1; Fotos 6 e 7);

**Foto 5** - F-02: parcialmente sem tampa.

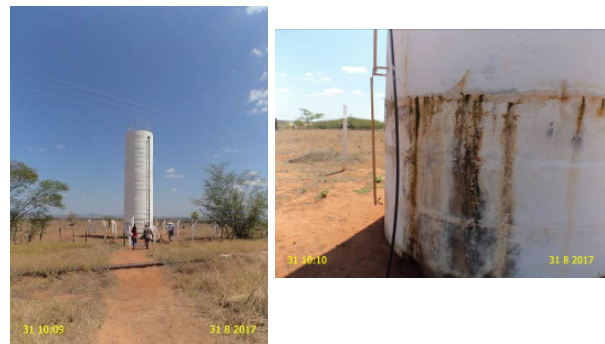
**Foto 6** - AAB: TAU sem identificação e com sinais de vazamento

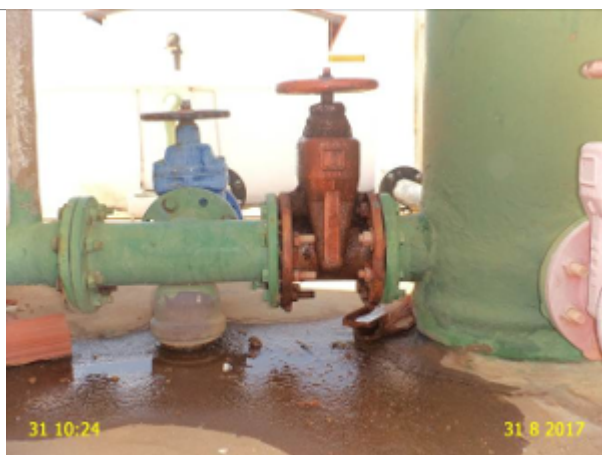
- Ocorre vazamento no registro da torre de equilíbrio localizada na ETA (Anexo II – item 14; Foto 7);
- A escada do filtro F-02 está danificada (Anexo II – item 8; Foto 12);

**Foto 7** - Torre de equilíbrio: vazamento non registro.

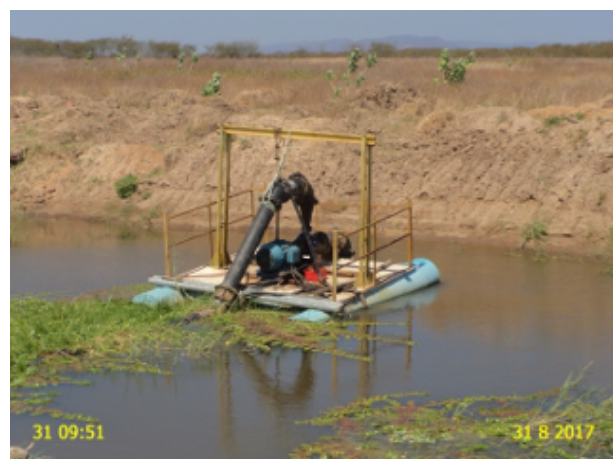
- As elevatórias EECS-02 e EECS-03 não estão identificadas (Anexo II – item 3; Fotos 8 e 9);
- O extintor de incêndio do escritório está com a data de validade da recarga vencida (Anexo II – item 6; Foto 10);

**Foto 8** - EECS-02: ausência de identificação.

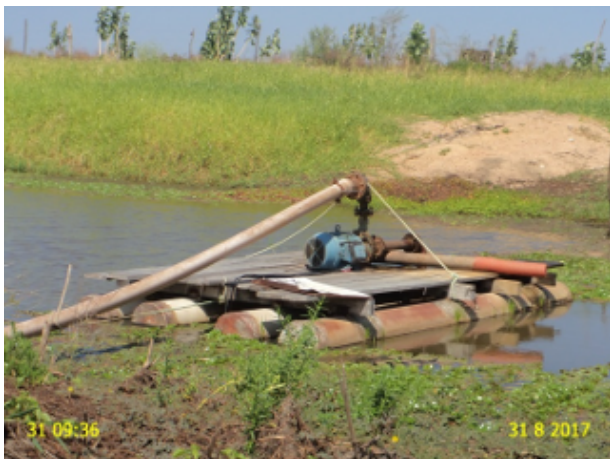
Foto 9 - EECS-03: ausência de identificação.

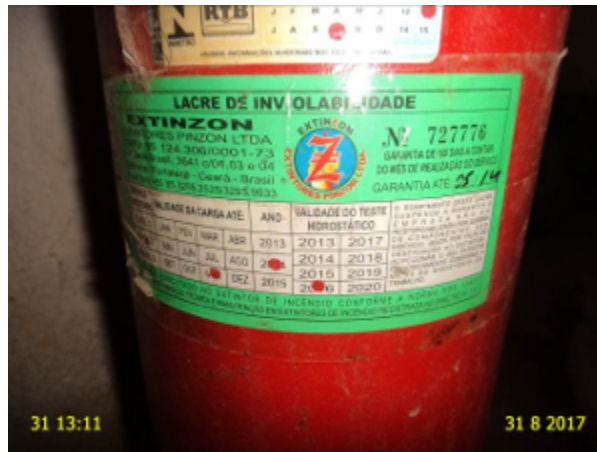
Foto 10 - Escritório: extintor de incêndio com data de validade da recarga vencida desde nov/16.

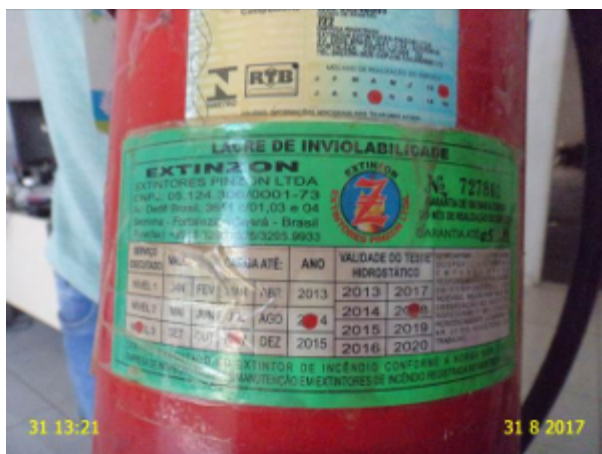
- O extintor de incêndio do almoxarifado está com a data de validade da recarga vencida desde agosto/2014 e do teste desde 2016 (Anexo II – item 5; Foto 11);

Foto 11 - Almojarifado: extintor de incêndio com data de validade da recarga vencida desde ago/14.

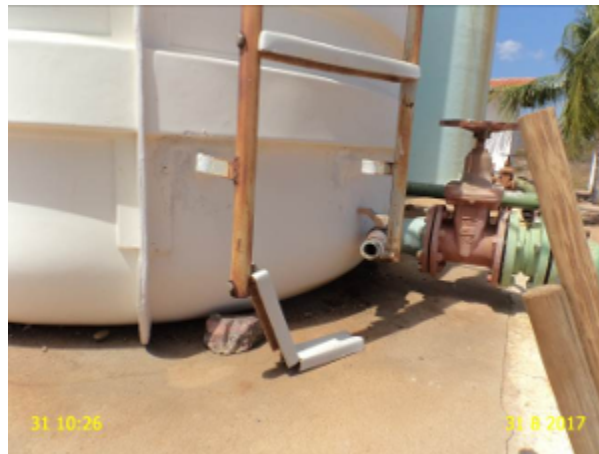
Foto 12 - F-02: escada danificada.

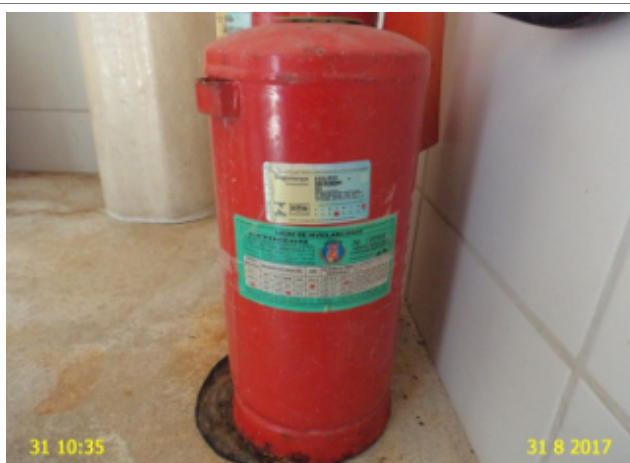
- Os extintores de incêndio da ETA estão com a data de validade da recarga vencida (Anexo II – item 12; Foto 13);
- A tampa de inspeção do reservatório RAP-01 não garante vedação (Anexo II – item 21; Foto 14).

Foto 13 - Casa de Química (ETA): extintor de incêndio com data de validade da recarga vencida desde nov/16.

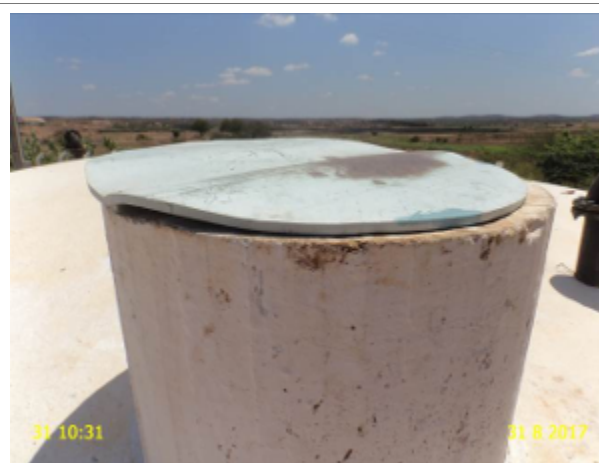
Foto 14 - RAP-01: tampa sem vedação adequada.

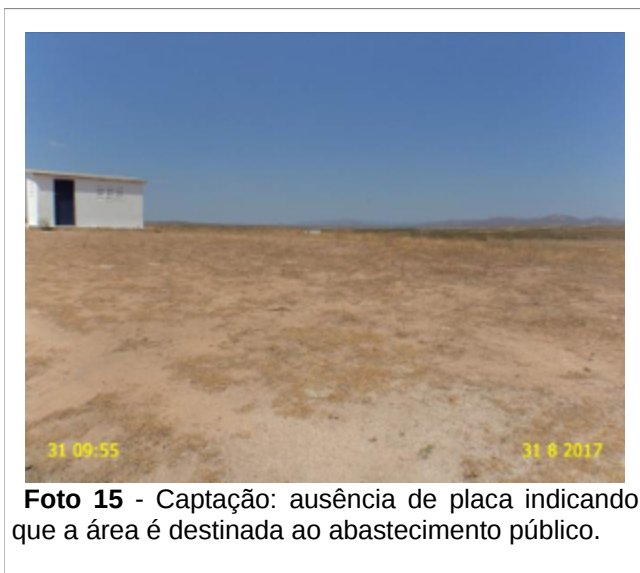
- Na área da captação não existe identificação de que aquela é uma área destinada à captação de água para abastecimento público. (Anexo II – item 4; Foto 15).

**Foto 15** - Captação: ausência de placa indicando que a área é destinada ao abastecimento público.

**Determinação D5** – A CAGECE deve cumprir as normas de gestão dos mananciais e das respectivas áreas de proteção, visando corrigir a não conformidade descrita na constatação C5.

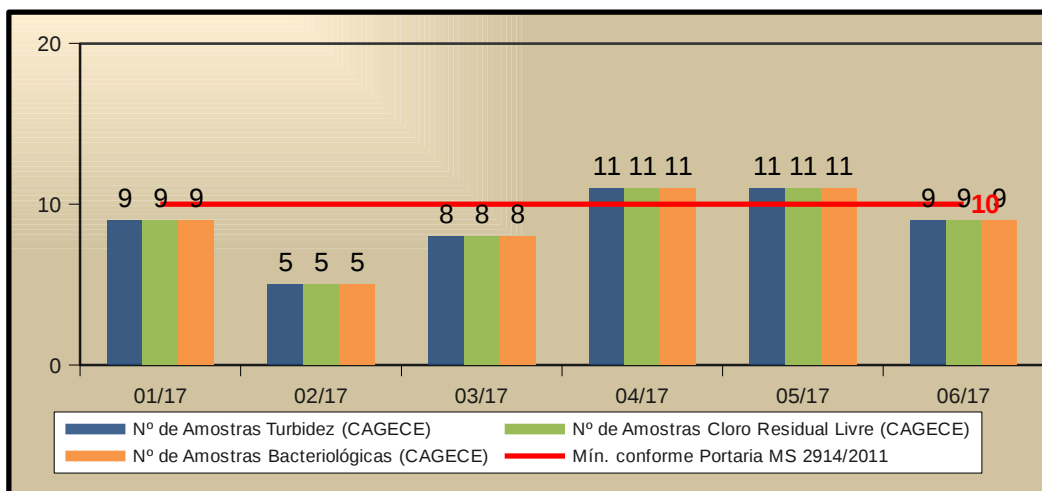
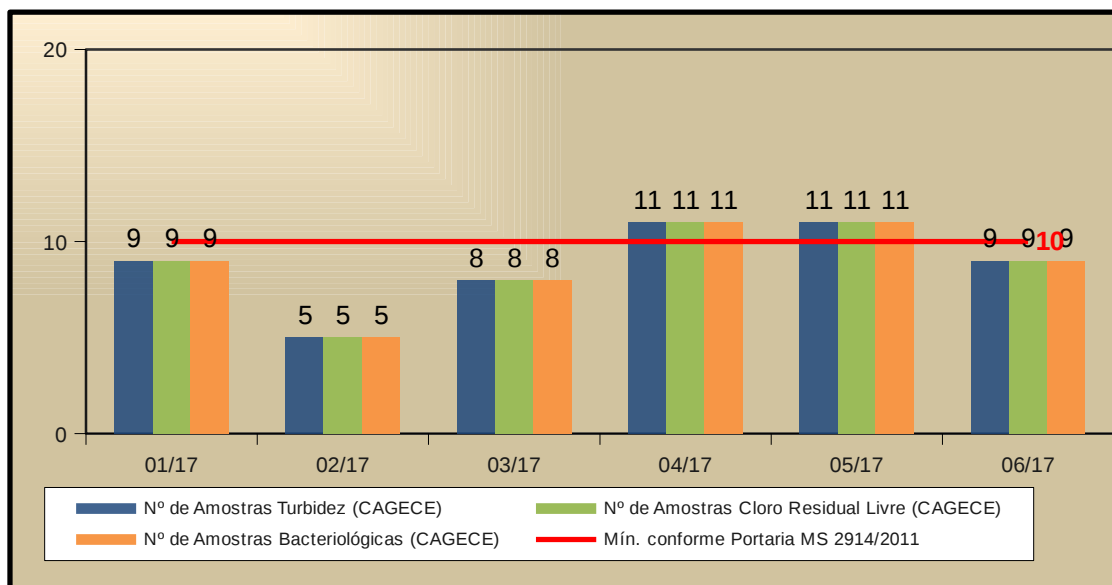
- De acordo com a Avaliação do Monitoramento da Qualidade da água tratada na rede de distribuição do SAA do Município de Potiretama, nos meses de jan/17 a mar/17 e jun/17 não foram realizadas a quantidade de amostras dos parâmetros: cor, bacteriológico, cloro residual livre e turbidez conforme a Portaria MS 2.914/11 (Anexo II – item 17; Anexo IV – Graficos 2 e 3).

**Gráfico 3** - Avaliação do Monitoramento da Qualidade da água tratada realizado pela CAGECE na rede de distribuição do SAA do Município de Potiretama, no período de janeiro/2017 a junho/2017 conforme Portaria MS 2.914/11, referente ao número de amostras dos parâmetros Turbidez, Cloro Residual, Coliformes Totais e Escherichia coli.

**Determinação D7** – A CAGECE deve desenvolver o controle a qualidade de água, bruta e tratada, de acordo com o disposto na legislação, visando corrigir as não conformidades descritas na constatação C7.

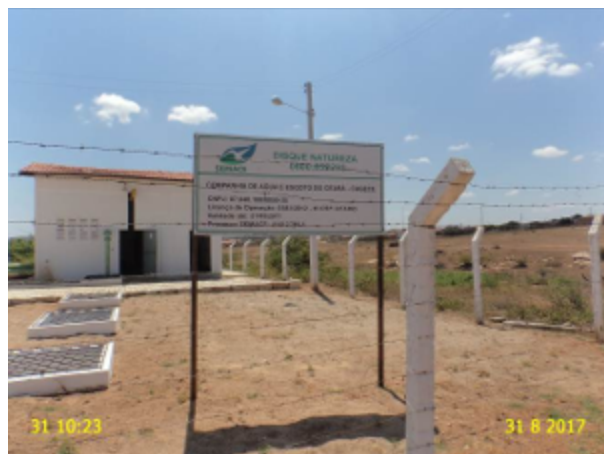
- A validade da licença de operação da SEMACE para a ETA Potiretama está vencida (Anexo II – item 11; Foto 16);
- A ARCE realizou medições instantâneas de pressão em pontos, devidamente espaçados na rede de distribuição de água, mais especificamente nos cavaletes de ligação de água. Constatou-se que não havia água para realizar a medição de pressão no seguinte endereço: Rua Nonato Nogueira (Matadouro). Constatou-se pressão fora da faixa de 10 mca a 50 mca no seguinte endereço: Rua Pedro Correa de Sousa, nº 362-2 (Anexo II – item 20; Anexo III – Quadro 1; Foto 17).

**Foto 16** - ETA: placa com data de validade da licença de operação da SEMACE vencida em maio/2017.

**R1** - A CAGECE deve providenciar a renovação da Licença de Operação da SEMACE para a ETA do SAA do Município de Potiretama.

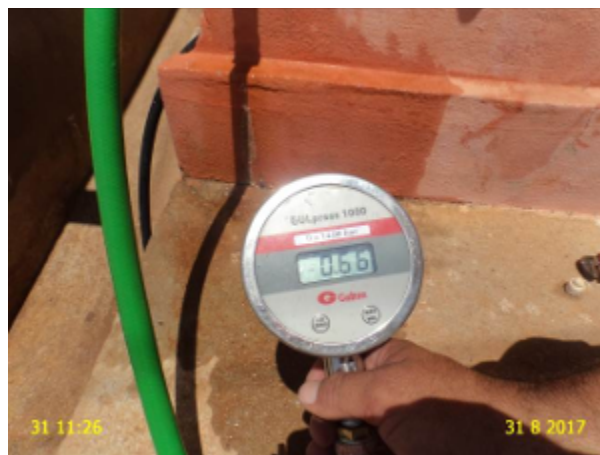
**Foto 17** - RDA: medição de pressão instantânea no endereço: Rua Pedro Correa de Sousa, 362-2.

**R2** - A CAGECE procure alternativas para fornecer água com pressão de acordo com os limites estabelecidos pela ARCE, em razão do período prolongado de estiagem.

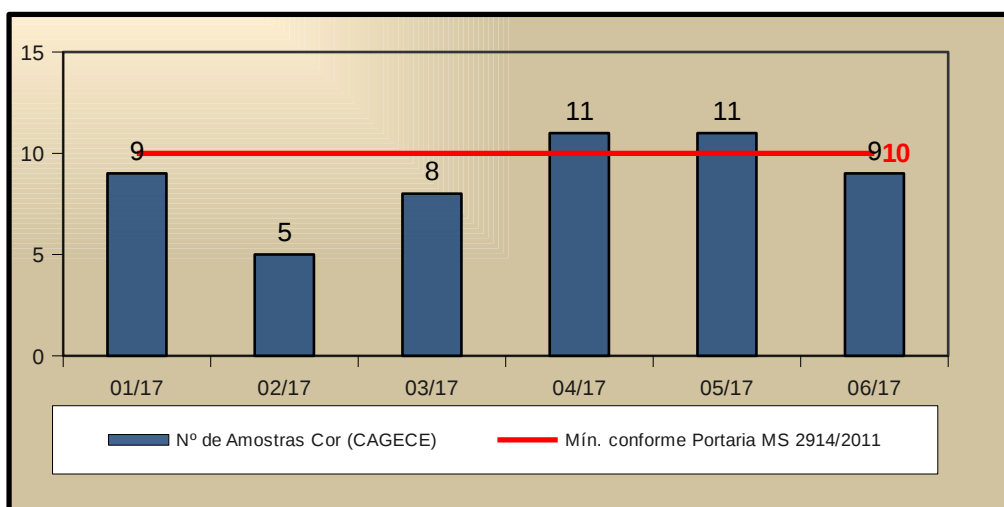
**Gráfico 2** - Avaliação do Monitoramento da Qualidade da água tratada realizado pela CAGECE na rede de distribuição do SAA do Município de Potiretama, no período de janeiro/2017 a junho/2017 conforme Portaria MS 2.914/11, referente ao número de amostras do parâmetro cor.
