RELATÓRIO DE FISCALIZAÇÃO
RF/CSB/0032/2010

Assunto: Fiscalização do Sistema de Abastecimento
de Água do Município de Ipaumirim

COORDENADORIA DE SANEAMENTO BÁSICO

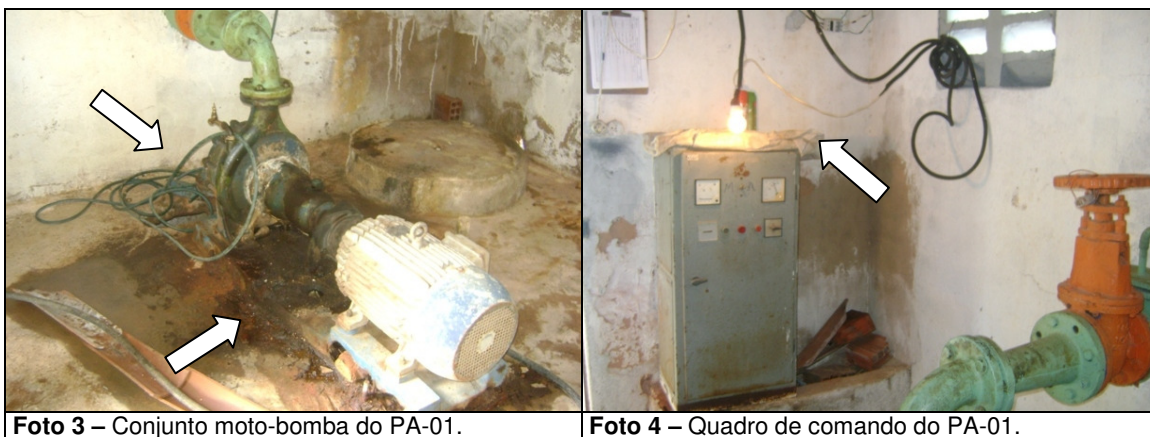
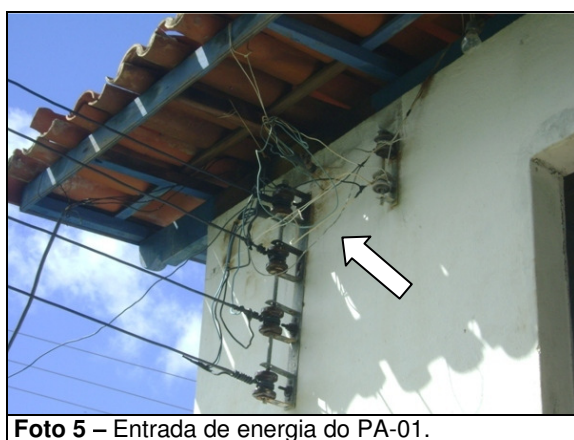
- Segundo os RECOP's, esta unidade do sistema funcionou sem ocorrências, no ano de 2010;
- O poço encontra-se cercado e sinalizado (**Foto 1**);
- Não há identificação do poço. A pintura está deteriorada (**Foto 2**);
- O conjunto moto-bomba e o quadro de comando apresentam péssimo estado de conservação e manutenção (**Fotos 3 e 4**). Não havia bomba reserva.
- As instalações elétricas da bomba e do quadro de comando estão inadequadas, havendo fiação exposta (**Fotos 3 a 5**).

- Falta de identificação e pintura deteriorada;
- Conjunto moto-bomba e quadro de comando em péssimo estado de conservação e manutenção;
- Ausência de bomba reserva;
- Instalações elétricas inadequadas, havendo fiação exposta.

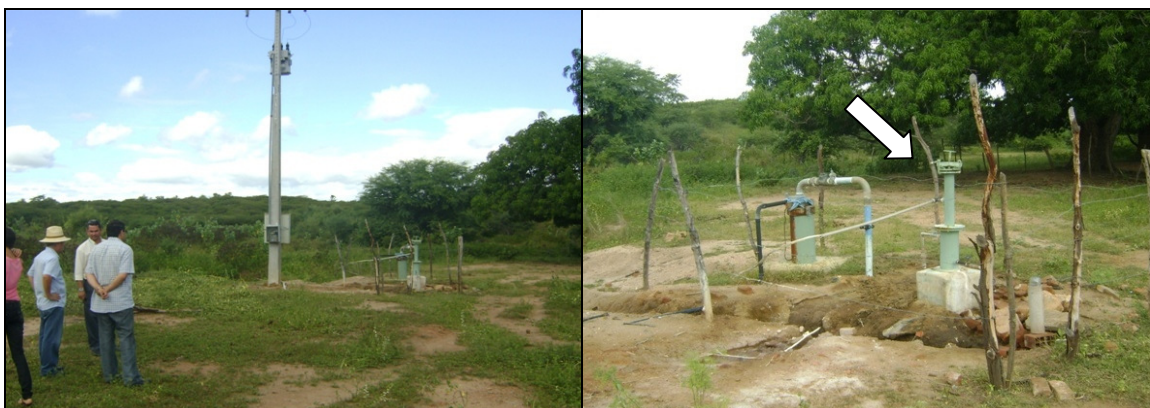
Fotos 6 e 7 – Poço PT-06.

- Segundo os RECOP's, esta unidade do sistema funcionou sem ocorrências, no ano de 2010;
- Não há iluminação para trabalhos noturnos (**Foto 6**);
- O poço não está cercado nem sinalizado adequadamente (**Fotos 6 e 7**). No poço há um clorador de pastilhas em bom estado de conservação e manutenção (**Foto 7**);
- Há erosão no terreno de entorno do poço, provocada pelo lançamento de água do próprio poço, em local inadequado (**Foto 8**);
- Não há abrigo para o quadro de comando (**Foto 8**);
- O quadro de comando encontra-se em bom estado de conservação (**Foto 9**). Não havia bomba reserva.

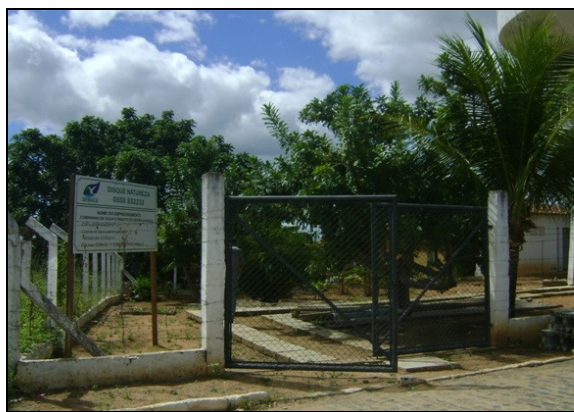
Foto 10 – Placa da Licença de Operação.

- No ato da inspeção, foi constatado que a Licença de Operação estava vencida, desde 12/05/2010 (**Foto 10**). Segundo o operador, já foi requerida a renovação. Apesar de solicitado, não foi entregue o protocolo (fls. 104 e 105, do Processo PCSB/CSB/0032/2010).

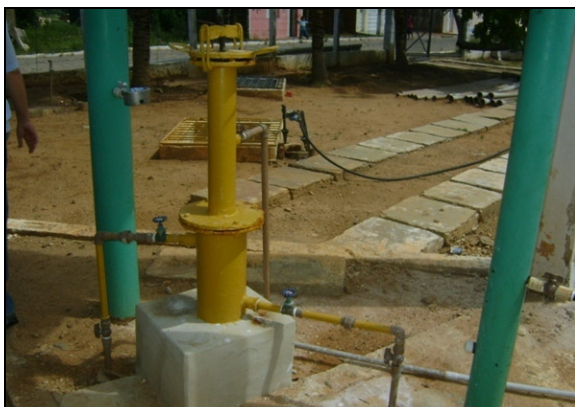
Foto 11 – Vista do clorador de pastilhas.

- O clorador de pastilhas do REL-01 apresenta boas condições de conservação e manutenção (**Foto 11**);
- Não há fluoretação da água;
- O acondicionamento de produtos químicos, no depósito próximo ao reservatório (**Foto 12**), está sendo realizado de forma adequada, separado por tipo do produto (**Foto 13**).

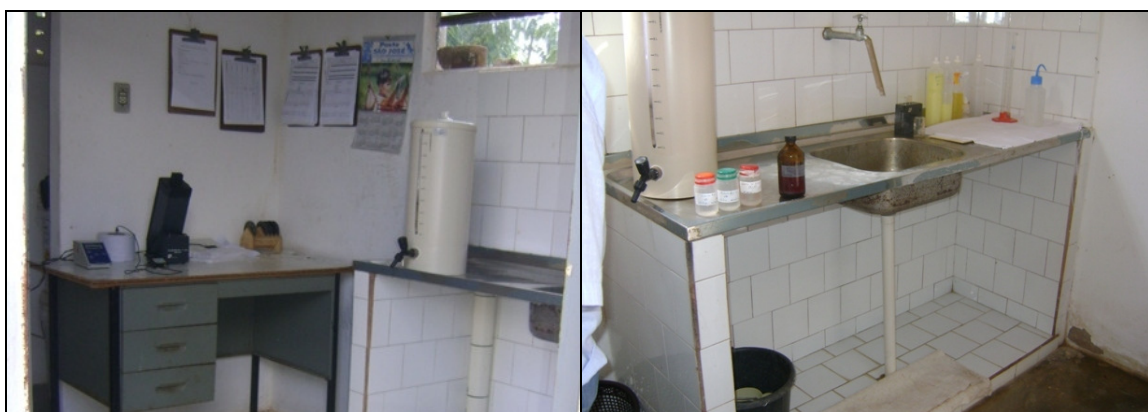
Foto 14 e 15– Vistas do laboratório da ETA.

- O laboratório apresenta boas condições de conservação e manutenção (**Fotos 14 e 15**);
- Segundo o operador, a calibração dos equipamentos é feita pela UN-BSA, sempre que há necessidade. Não havia registro desse serviço (**Foto 16**);
- O disco comparador utilizado para a medição de cloro residual livre no laboratório da ETA apresenta como valor máximo 3,0mg/L. O operador conhece os procedimentos para diluição da amostra caso a mesma exceda o valor supracitado (**Foto 17**);
- Os reagentes estão identificados e dentro do prazo de validade (**Foto 18**);
- O operador possui os EPI's necessários às suas atividades (**Foto 19**).

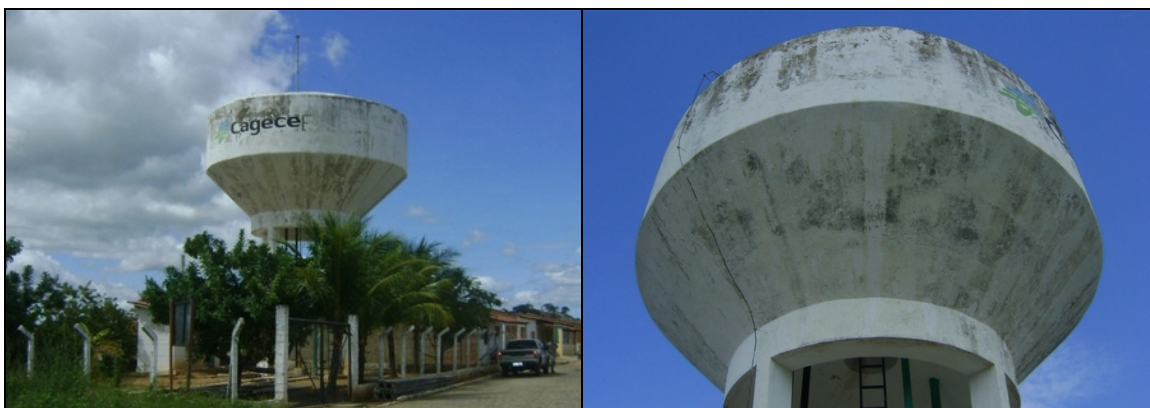
Fotos 20 e 21 – Vistas do reservatório REL-01.

- No **REL-01** verificou-se:
 - Laje de cobertura sem guarda corpo (**Foto20**);
 - Pintura e identificação deterioradas (**Foto 21**);
 - Corrosão na armadura das vigas do reservatório (**Foto 22**).
 - Ausência de tela de proteção na chaminé de acesso ao reservatório (**Foto 23**);
 - Registro com problema de vedação (**Foto 24**).

- Laje de cobertura sem guarda corpo;
- Pintura e identificação deterioradas;
- Corrosão na armadura das vigas do reservatório;
- Ausência de tela de proteção na chaminé de acesso ao reservatório;
- Registro com problema de vedação.

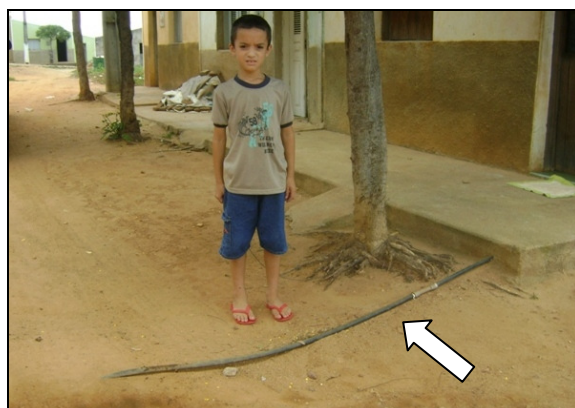
Foto 33 – Tubulação exposta na Rua SDO-01.

- O núcleo de Ipaumirim possui cadastro técnico atualizado da rede. A última atualização em outubro de 2003 e, segundo o gerente do escritório, não houve expansão da rede depois disso;
- Há cronograma de descarga da rede, mas não existe registro dessa operação (fl. 123 do Processo PCSB/CSB/0032/2010);
- Na rede de distribuição existem 12 registros de descarga e 10 registros de manobra. Foram visitados 6 registros de descarga e 2 de manobra, constatando-se que todos estavam sem caixa de inspeção (**Fotos 27 a 33**);
- No momento da inspeção foi constatado ramal de água exposto na rua SDO-01 (**Foto 33**).

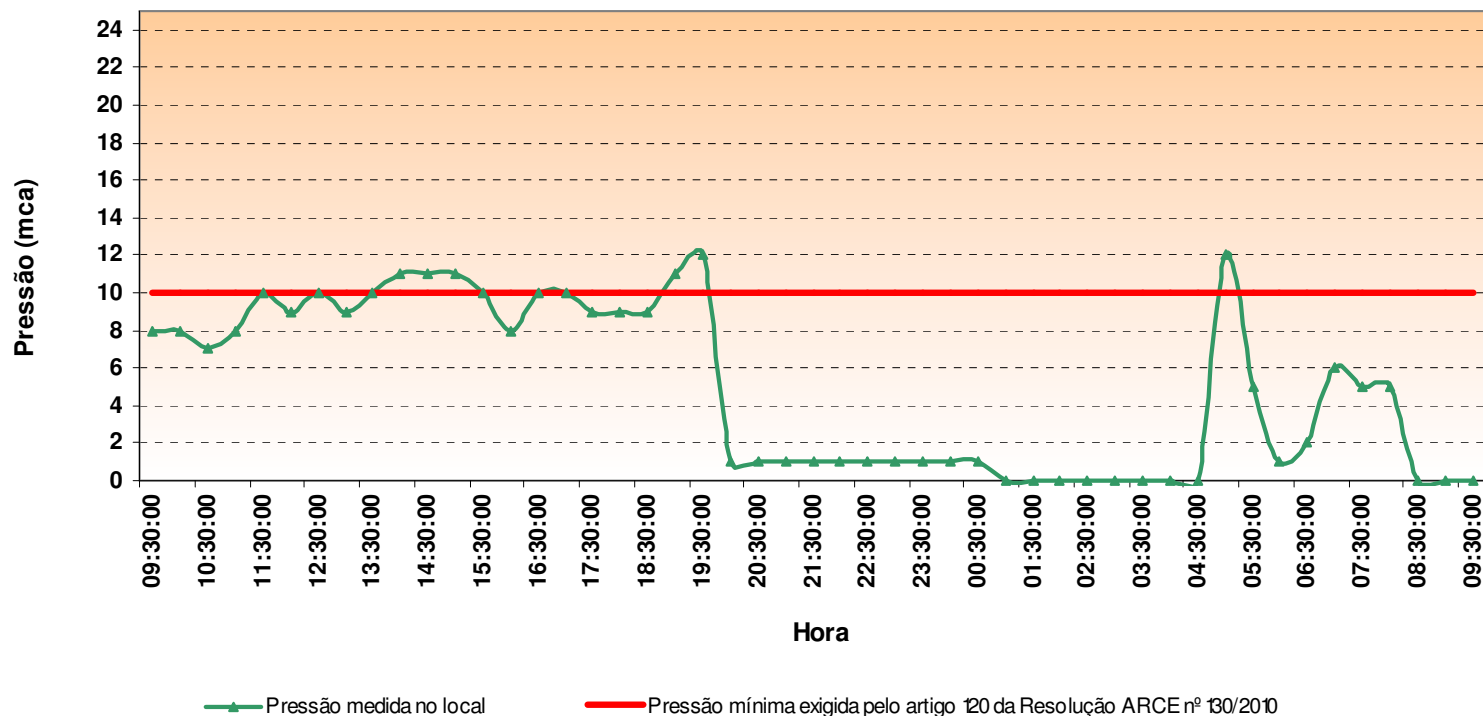
- A ARCE realizou medição contínua de pressão disponível na rede de distribuição, com a instalação do aparelho *Datalogger* das 09:30h do dia 18/05/10, às 09:30h do dia 19/05/10, em uma residência localizada na Vila Fazendinha, 745 - Fazendinha.
- Constatou-se, neste domicílio, pressão média de 5,02mca, com picos máximos e mínimos de 12,0 e 0,0mca, respectivamente, estando, portanto, abaixo da faixa de 10 a 50mca, não atendendo ao artigo 120 da Resolução ARCE nº 130/2010 (**Gráfico 1**).

- As evidências levam a conclusão de que o SAA de Ipaumirim apresenta descontinuidade.

Gráfico 1 – Monitoramento da pressão com instalação às 09:30h do dia 18/05/10, e retirada às 09:30h do dia 19/05/10, do aparelho *datalogger*, instalado na Vila Fazendinha, 745 - Fazendinha. Ipaumirim/Ceará.
