**RELATÓRIO DE FISCALIZAÇÃO
RF/CSB/0032/2013**

Assunto: Fiscalização do Sistema de Abastecimento
de Água do Município de Santana do Cariri (Sede) e a
localidade de Inhumas

COORDENADORIA DE SANEAMENTO BÁSICO

Fortaleza – CE
Setembro/2013

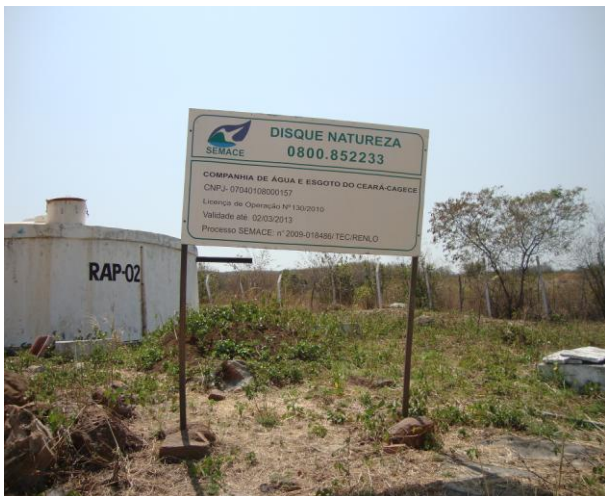
Foto 3 – Placa de licenciamento ambiental da SEMACE com prazo de validade vencida em 02/03/13.

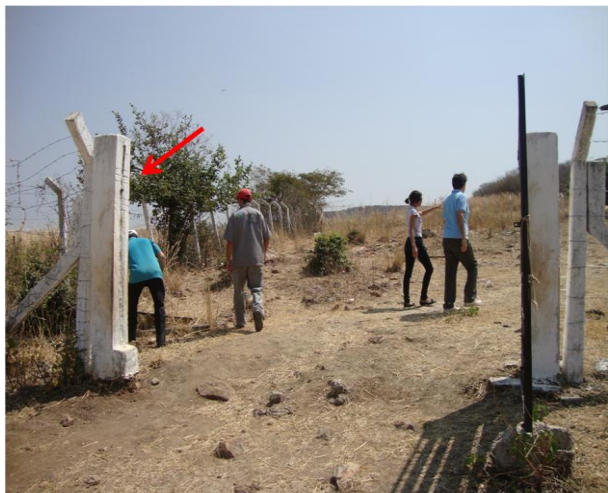
- a) O portão de acesso ao RAP-02 está danificado (Anexo A, item 1.2 - I - 4);
- b) A pintura da casa de química está deteriorada e apresenta sinais de infiltração nas paredes internas e externas (Anexo A, item 1.2 - II - 3);
- c) O RAP-01 não possui identificação e a pintura está deteriorada (Anexo A, item 1.4 - II - 1);
- d) Tubulação de descarga do RAP-02 inadequada (Anexo A, item 1.4 - II - 13).
- e) As caixas de proteção dos registros e das estações pitométricas na saída do RAP-02 não possuem tampa ou grade de proteção (Anexo A, itens 1.2 - IV - 1, 1.3.2 - I - 3 e 1.4 - II - 17);
- f) Entrada inadequada da tubulação do hypocal do RAP-02 (Anexo A, item 1.4 - II - 9);

Foto 5 – Portão de acesso ao RAP-02.

Determinação D2 - A CAGECE deve realizar operação e manutenção adequada das unidades integrantes dos sistemas de abastecimento de água, visando corrigir as não conformidades descritas na constatação C2.

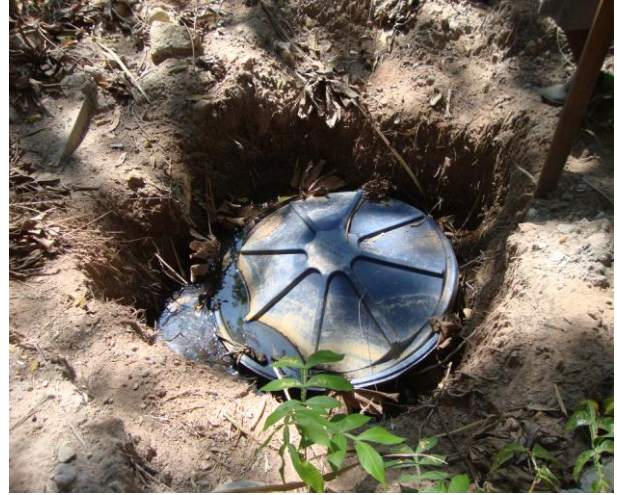
Foto 17 – Macromedidor na adutora de água bruta na saída da Fonte/RAP-01.

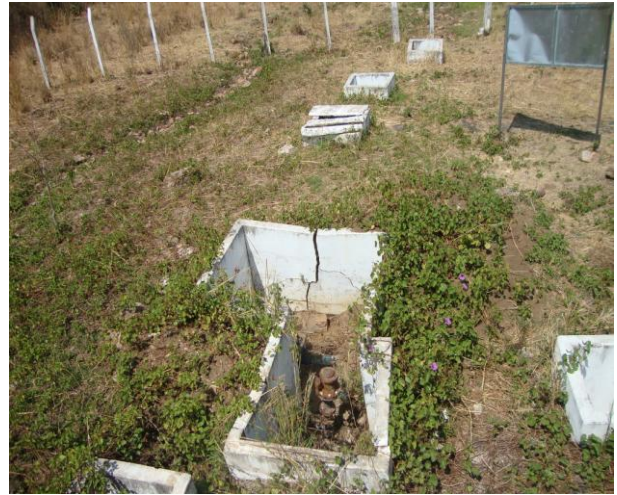
16	Existe tubulação para descarga de fundo?	S	22	01.06	F31
17	As caixas de proteção, de inspeção ou de passagem existentes na área do reservatório possuem tampas adequadas ou grades de proteção?	N	22	01.07	F17, F18, 19 e F33
	Obs: As caixas de proteção da estação pitométrica na área do RAP-02 não possuem tampa ou grade de proteção. A caixa de proteção na área do RAP-03 (desativado) também está sem tampa ou grade de proteção. Ademais, o macromedidor na saída do RAP-01 não possui caixa de proteção.				
18	As instalações (tubos, registros, etc.) estão isentos de vazamento?	S	22	01.07	-
19	Existem para-raios e sinalização noturna de obstáculo em adequadas condições de funcionamento?	NA	22	01.06	-

Foto 19 – Caixas de passagem sem tampa ou grade de proteção na área do RAP-02.

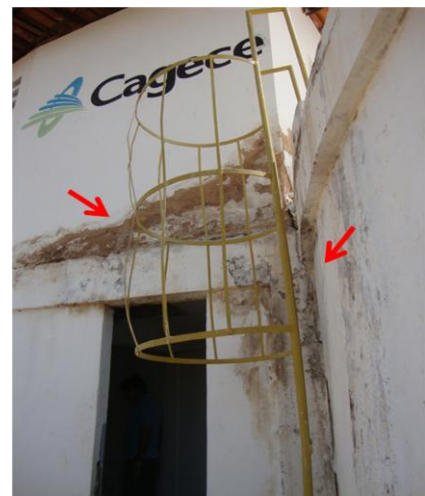
Foto 26 – RAP-02: escada de acesso e sinais de infiltração na parede da casa de química.

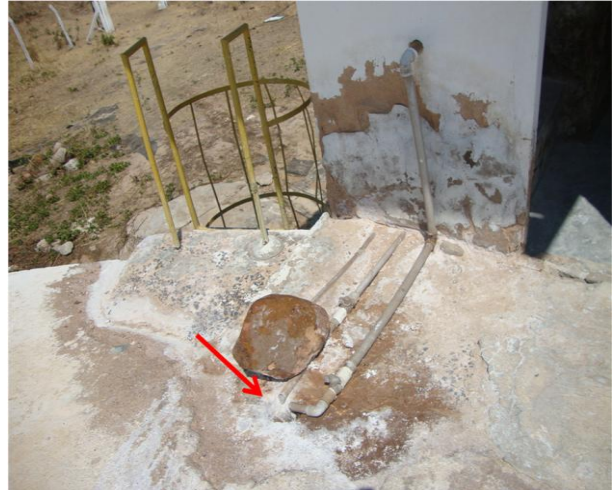
Foto 28 – RAP-02: entrada de solução de hipocal inadequada.

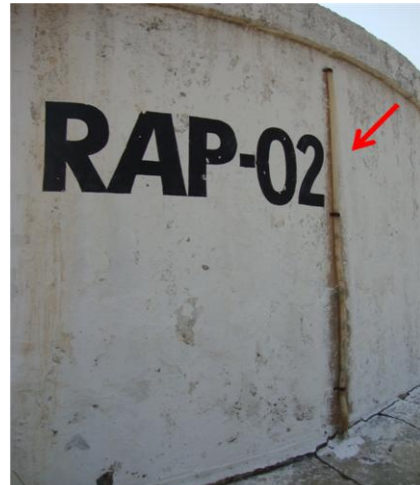
- a) Ausência de controle de nível no reservatório RAP-02 (Anexo A, item 1.4 - II - 12).

Foto 30 – RAP-02: medidor de nível.

Determinação D1 - A CAGECE deve cumprir as normas técnicas e os procedimentos estabelecidos para implantação das instalações dos sistemas de abastecimento de água, visando corrigir as não conformidades descritas na constatação C1.

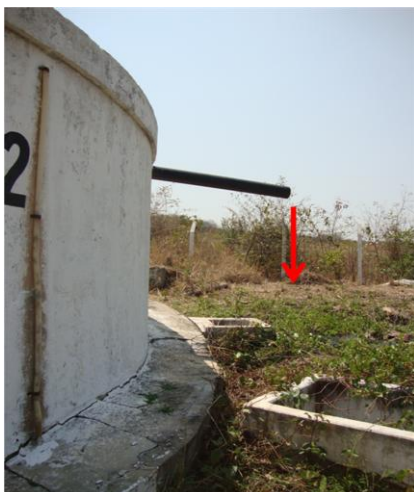
Foto 31 – RAP-02: tubo extravasor.

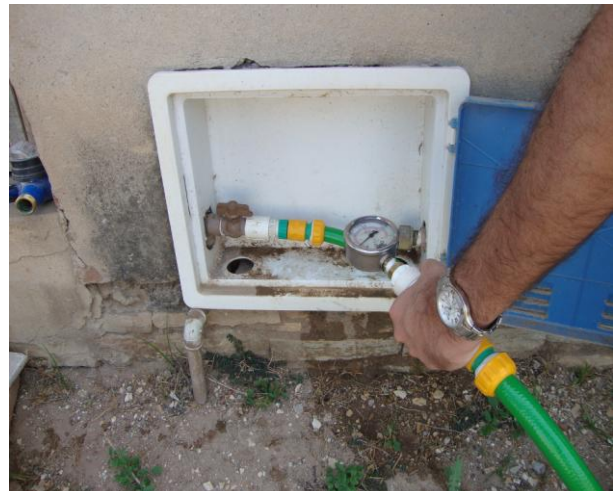
- a) A ARCE realizou medições instantâneas de pressão disponível na rede no dia 28/08/2013, em pontos, mais especificamente, nos cavaletes das ligações de água, adequadamente espaçados. Os resultados demonstram que das 5 (cinco) medições efetuadas, 2 (duas) foram abaixo da faixa de 10 a 50 mca (Anexo A, item 1.5 - II – 1);

Foto 36 – Medição de pressão instantânea na Avenida Patativa do Assaré, nº 449 – Centro.

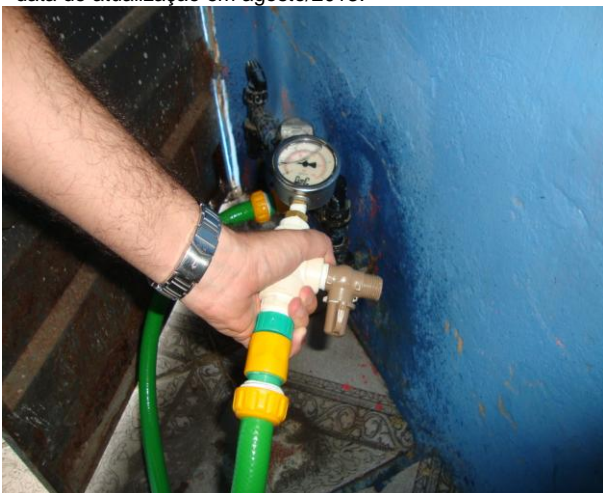
Foto 37 – Medição de pressão instantânea na Rua São Pedro, nº 670 – Centro.

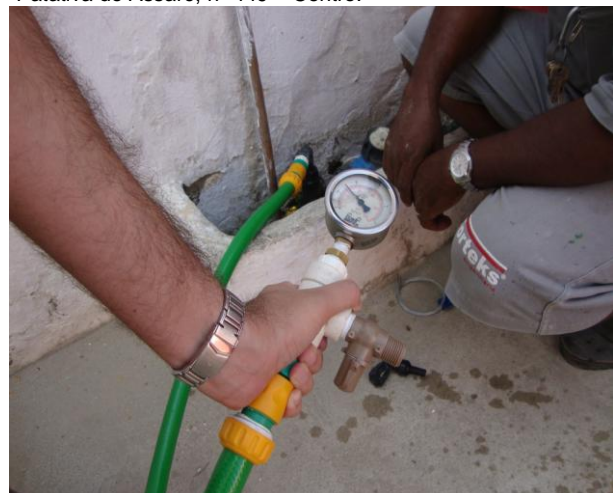
Foto 38 – Medição de pressão instantânea na Rua Dep. Furtado Leite, nº 293 (Centro Educacional e de Cultura Artística) – Centro.

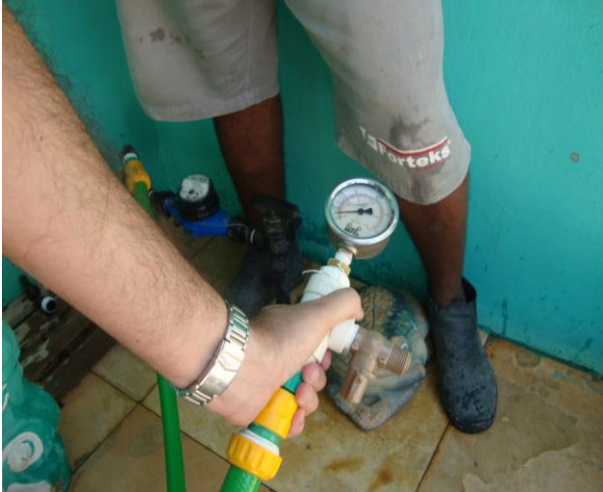
Foto 39 – Medição de pressão instantânea na Rua Central, nº 273 – Distrito Inhumas.

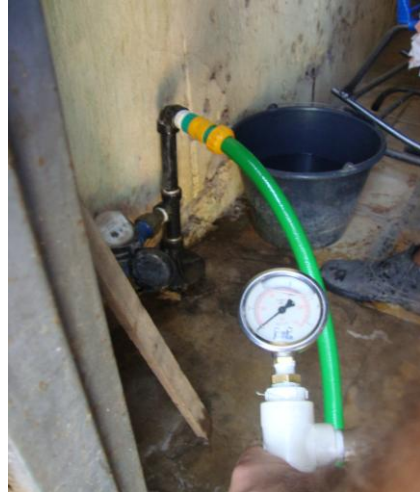
Foto 40 – Medição de pressão instantânea na Rua Nova - Distrito Inhumas, nº 124.

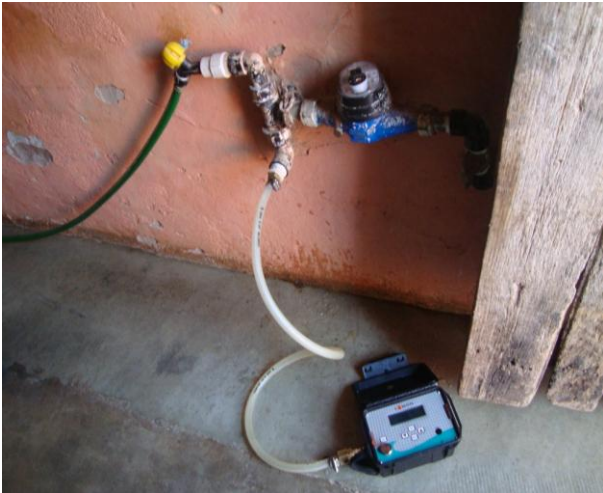
- a) O abastecimento não é contínuo, são feitas manobras em 3 (três) setores diariamente na RDA de Santana do Cariri/Inhumas em dias alternados (Anexo A, item 1.5 - III - 2);
- b) A ARCE realizou medição contínua de pressão disponível na rede de distribuição, com a instalação do aparelho *Datalogger* às 11:20 horas do dia 28/08/2013 e retirada às 11:20 horas do dia 29/08/2013, em uma residência localizada na Av. Patativa do Assaré, nº 372, Centro. Constatou-se descontinuidade neste domicílio, com pressão média 6,84 mca e picos mínimo e máximo de -0,50 e 15,70 mca, respectivamente (Anexo A, item 1.5 - III - 2).

Foto 41 – Medição de pressão com instalação às 11:20h do dia 28/09/13 e retirada às 11:20h do dia 29/09/13, com aparelho datalogger na Av. Patativa do Assaré, nº 372, Centro.

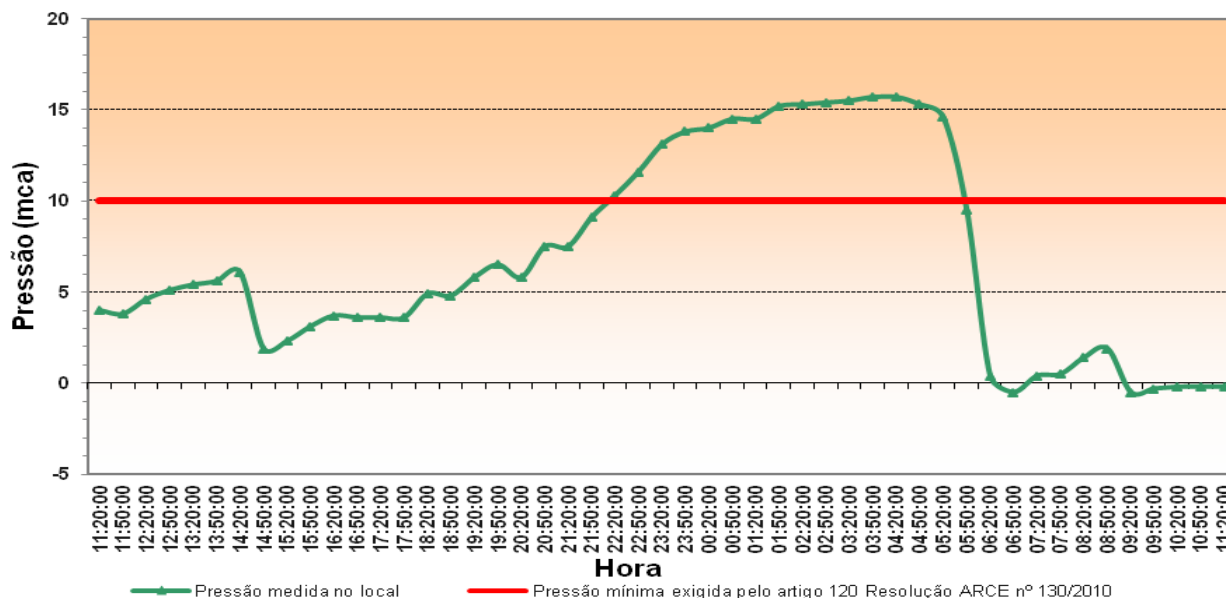
Gráfico 1 – Monitoramento da pressão com a instalação às 11:20 horas do dia 28/08/2013 e retirada às 11:20 horas do dia 29/08/13, do aparelho *datalogger*, no endereço localizada na Rua Patativa do Assaré, nº 372, Centro.
