**RELATÓRIO DE FISCALIZAÇÃO
RF/CSB/0035/2015**

Assunto: Fiscalização do Sistema de Abastecimento
de Água da Localidade
de Siupé do Município de São Gonçalo do Amarante

COORDENADORIA DE SANEAMENTO BÁSICO

Julho/2015

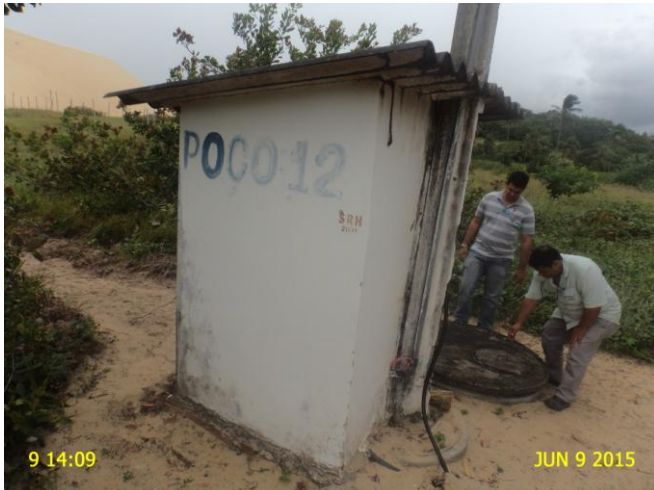
- a. Não existe iluminação para trabalhos noturnos no PT-12 (**Foto 1**; Anexo II – item 2);
- b. Não existe guarda-corpo no acesso ao aerador (**Foto 2**; Anexo II – item 5);
- c. As calhas de saída de água dos filtros F-01, F-02 e F-03 estão sem tampas (**Foto 4**; Anexo II – item 7);
- d. No reservatório RAP-01, não existe tampa de inspeção (**Foto 3**; Anexo II – item 20);
- e. Não existem dispositivos de medição de nível nos reservatórios REL-01 (Forquilha) e REL-02 (Siupé) (Anexo II – item 28);
- f. Não existem dispositivos de controle de nível nos reservatórios REL-01 (Forquilha) e REL-02 (Siupé) (Anexo II – item 28).

Foto 1 - PT-12: sem iluminação e identificação pouco visível.

- a. A identificação dos poços PT-12 e PT-13 está com pouca visibilidade (**Foto 1** e **Foto 5**; Anexo II – item 1);
- b. A escada de acesso ao aerador está em processo de corrosão (**Foto 2**; Anexo II – item 4);

Determinação D1 – A CAGECE deve cumprir as normas técnicas e procedimentos estabelecidos para implantação de sistemas de abastecimento de água, visando corrigir as não conformidades descritas na constatação C1.

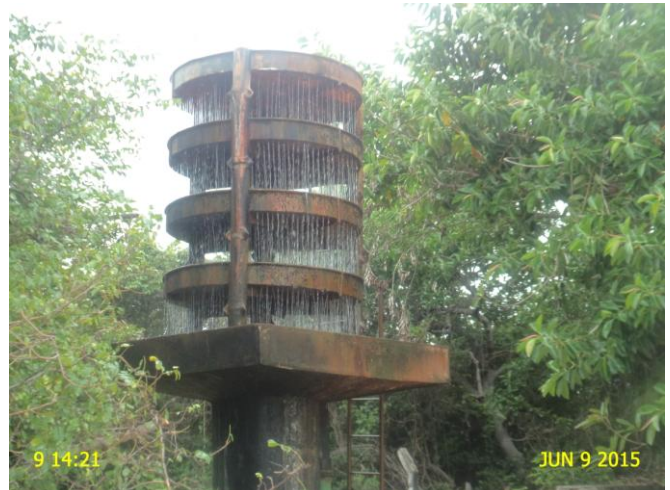
Foto 2 - Aerador: acesso sem guarda-corpo e escada em processo de corrosão.

Determinação D2 – A CAGECE deve realizar operação e manutenção adequada das unidades integrantes dos sistemas de abastecimento de água, visando corrigir as não conformidades descritas na constatação C2.

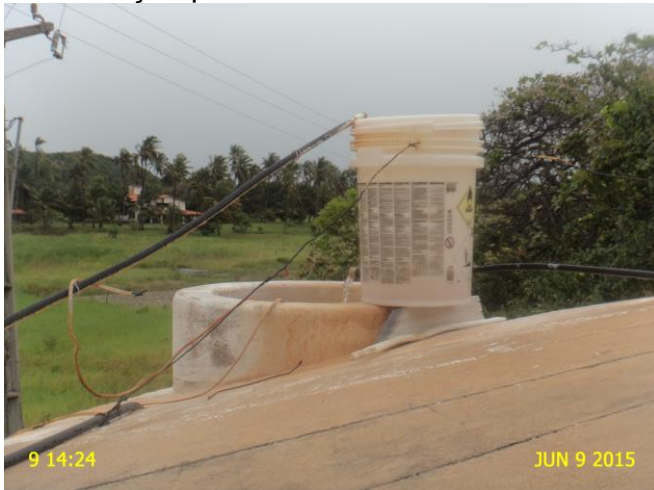
Foto 3 - RAP-01: sem tampa de inspeção.

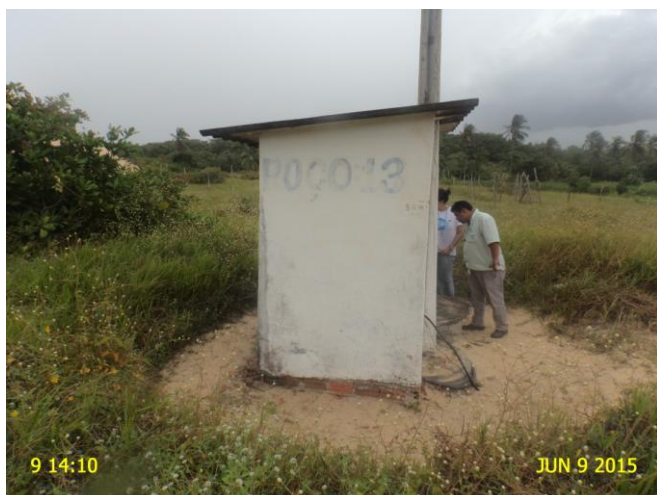
Foto 5 - PT-13: identificação pouco visível.

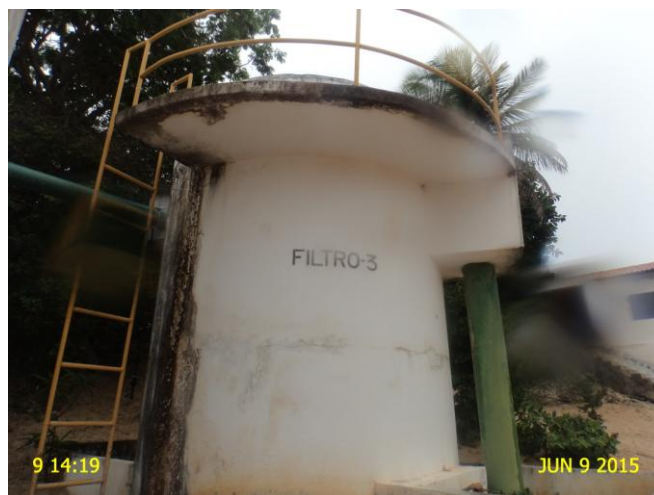
- c. O filtro F-03 está com identificação pouco visível (**Foto 6**; Anexo II – item 6);
- d. Os filtros F-01, F-02 e F-03 estão com pintura deteriorada (**Foto 7**; Anexo II – item 6);

Foto 6 - Filtro F-03: identificação pouco visível.

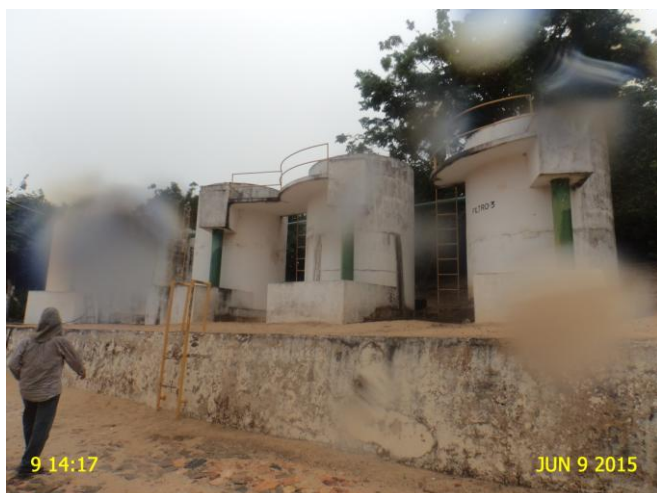
Foto 7 - Filtros F-01, F-02 e F-03: pintura deteriorada.

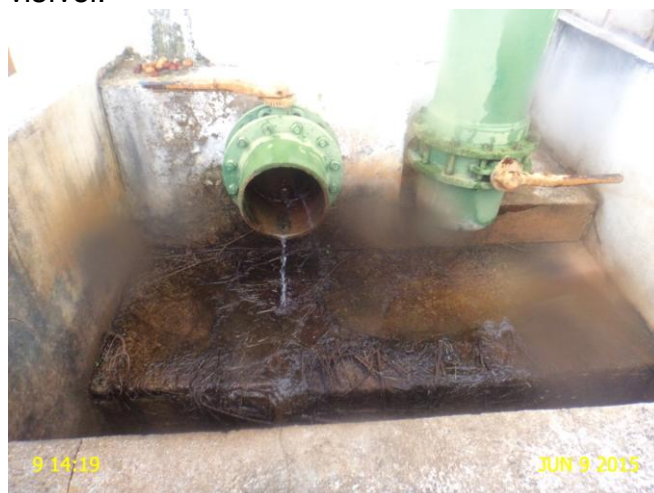
- e. Os filtros F-01, F-02 e F-03 estão com perda do leito filtrante (Anexo II – item 6);
- f. O registro do filtro F-02 está sem vedação (**Foto 8**; Anexo 8);

Foto 8 - F-02: registro sem vedação.

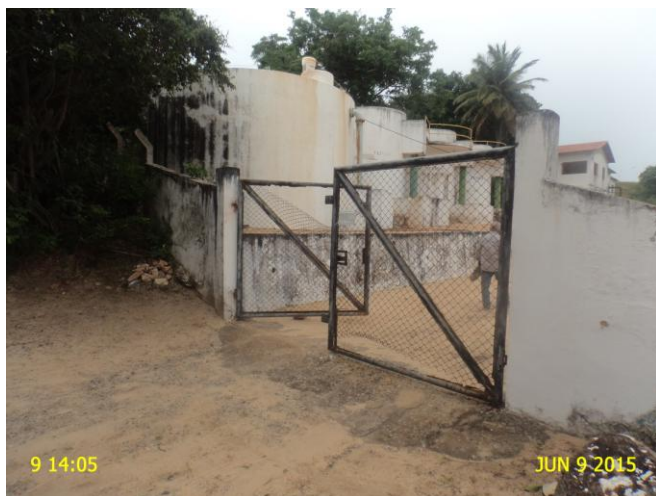
- g. O portão da área da ETA está danificado (**Foto 9**; Anexo II – item 9);
- h. Há vegetação excessiva na área dos leitos de secagem (**Foto 10**; Anexo II – item 11);

Foto 9 - ETA: portão danificado.

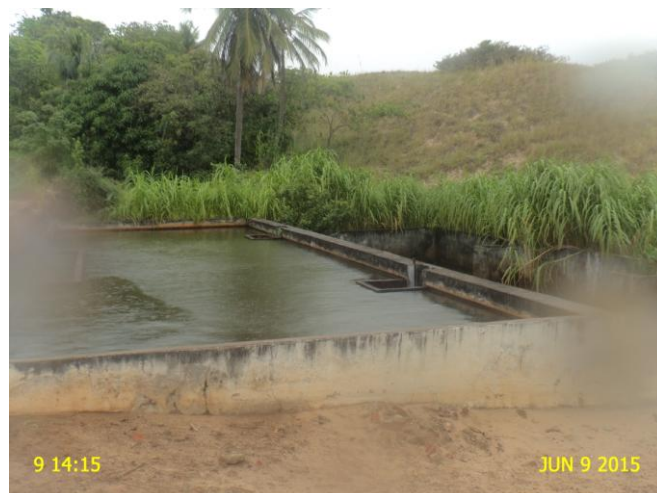
Foto 10 - ETA: vegetação excessiva na área dos leitos de secagem.

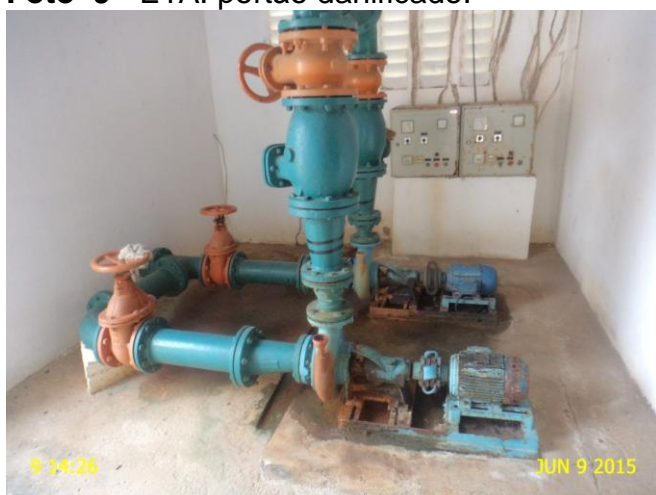
- i. Não existe identificação das elevatórias EEAB-01, EEAT-01 e EELF-01 (**Foto 11**, **Foto 12** e **Foto 13**; Anexo II – item 12);
- j. Ocorre vazamento na gaxeta da bomba da EELF-01 (**Foto 13**; Anexo II – item 13);

Foto 11 - EEAB-01: ausência de identificação.

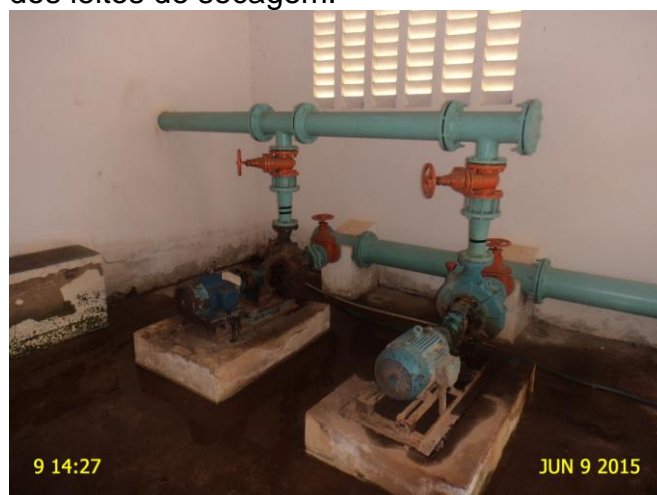
Foto 12 - EEAT-01: ausência de identificação.

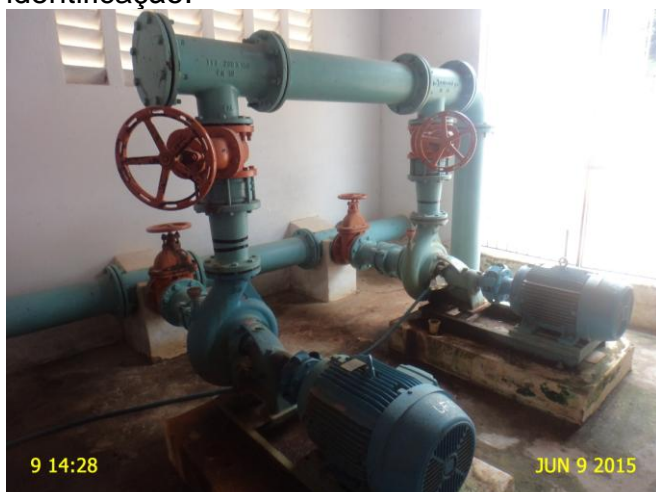
Foto 13 - EELF-01: ausência identificação e vazamento na gaxeta.

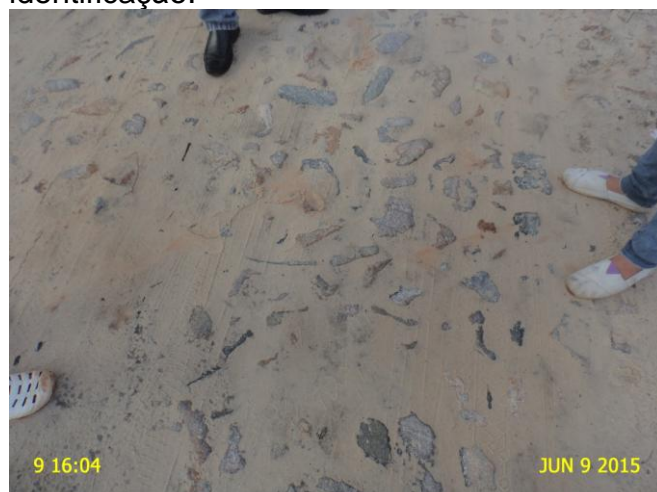
- k. Não existe cadastro técnico atualizado da rede de distribuição (Anexo II – item 17);
- l. Existem 2 (dois) registros de descarga soterrados na rede de distribuição (Rua das Queimadas e Rua José Paiva) (**Foto 14**; Anexo II – item 18);

Foto 14 - RDA: registro de descarga soterrado - Rua José Paiva.

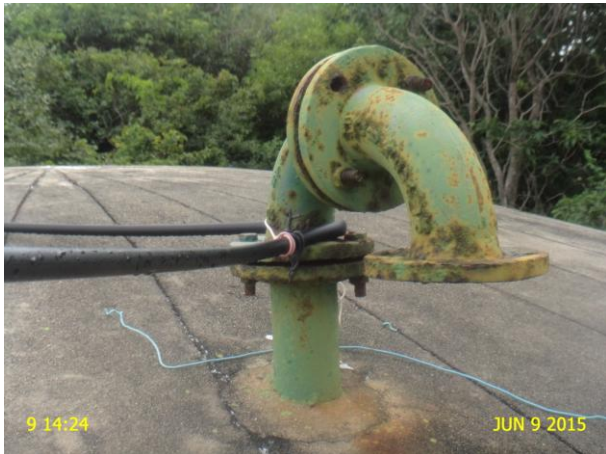
- m. Não existe tela de proteção na tubulação de ventilação do RAP-01 (**Foto 15**; Anexo II – item 19);
- n. Há caixas de inspeção na área dos reservatórios REL-01 (Forquilha) e REL-02 (Siupé) que estão danificadas e sem tampas ou grades de proteção (**Foto 16**; Anexo II – item 21);

Foto 15 - RAP-01: tubulação de ventilação sem tela de proteção.

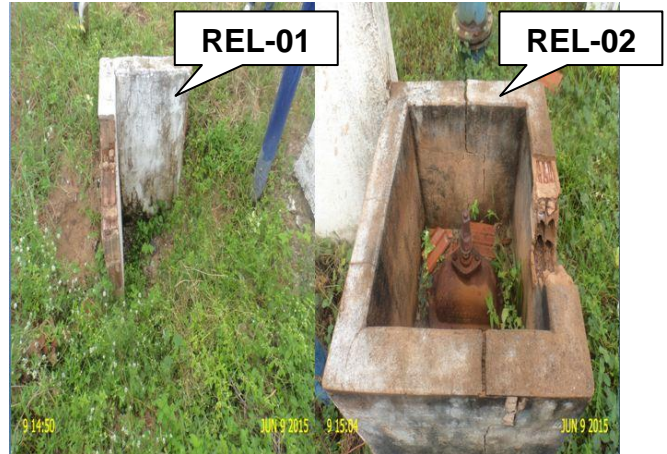
Foto 16 - REL-01 e REL-02: caixas de inspeção danificadas e sem tampa ou grade de proteção.

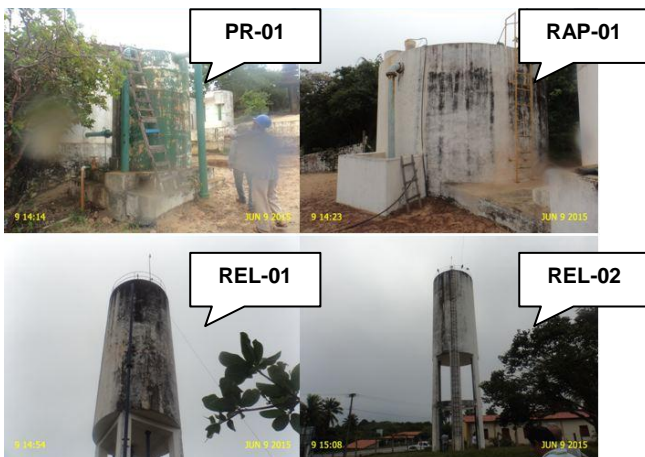
- o. Os reservatórios PR-01, RAP-01, REL-01 (Forquilha) e REL-02 (Siupé) estão com pintura deteriorada (**Foto 17**; Anexo II – item 22);
- p. Os reservatórios PR-01, REL-01 (Forquilha) e REL-02 (Siupé) não estão identificados (**Foto 17**; Anexo II – item 22);

Foto 17 - PR-01, RAP-01, REL-01 e REL-02: pintura deteriorada e ausência de identificação.

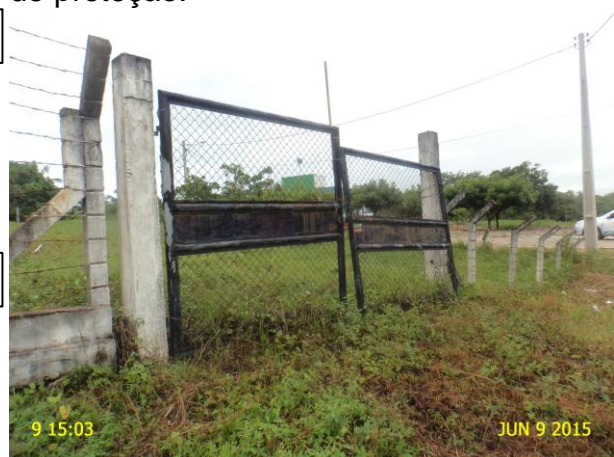
- q. A cerca de delimitação e o portão da área do REL-02 (Siupé) estão danificados (**Foto 18** e **Foto 19**; Anexo II – item 23);
- r. As escadas de acesso dos reservatórios REL-01 (Forquilha) e REL-02 (Siupé)

Foto 18 - REL-02: portão danificado.

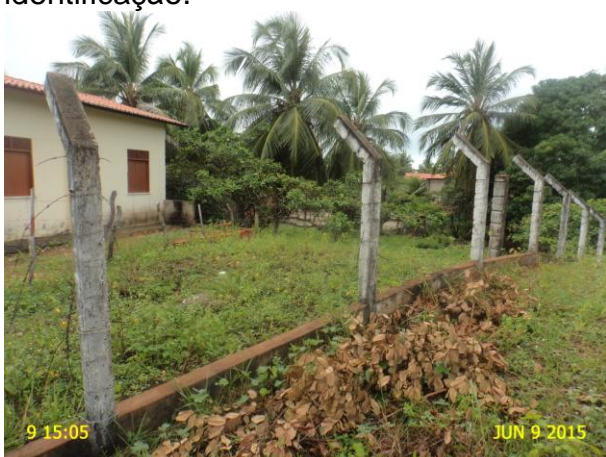
Foto 19 - REL-02: cerca de delimitação danificada.

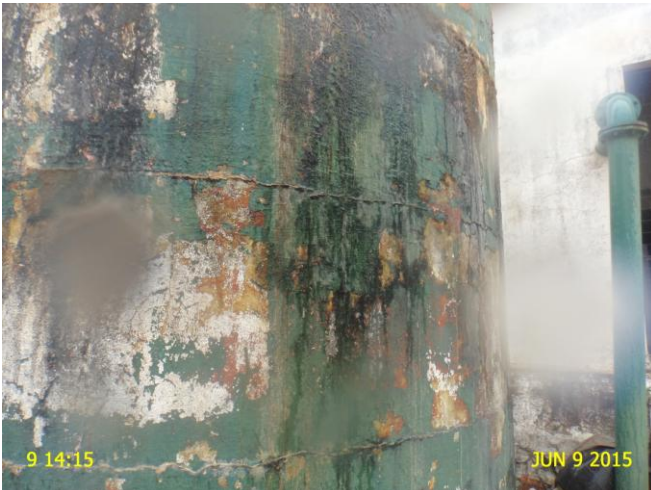
- estão em processo de corrosão (**Foto 20**; Anexo II – item 24);
- s. No dia da inspeção, o REL-02 (Siupé) estava extravasando (**Foto 21**; Anexo II – item 25);
- t. Os guarda-corpos dos reservatórios REL-01 (Forquilha) e REL-02 (Siupé) estão em processo de corrosão (**Foto 20**; Anexo II – item 26);
- u. A última limpeza e desinfecção dos reservatórios PR-01 e RAP-01 foi realizada em 25/10/2012, portanto, há mais de 6 (seis) meses (**Foto 22**; Anexo II – item 27);
- v. Não existe registro de realização de limpeza e desinfecção dos reservatórios REL-01 (Forquilha) e REL-02 (Siupé) nos últimos 6 (seis) meses (Anexo II – item 27);
- w. Há sinais de vazamento no PR-01 (**Foto 23**; Anexo II – item 29);

Foto 23 - PR-01: sinais de vazamento.

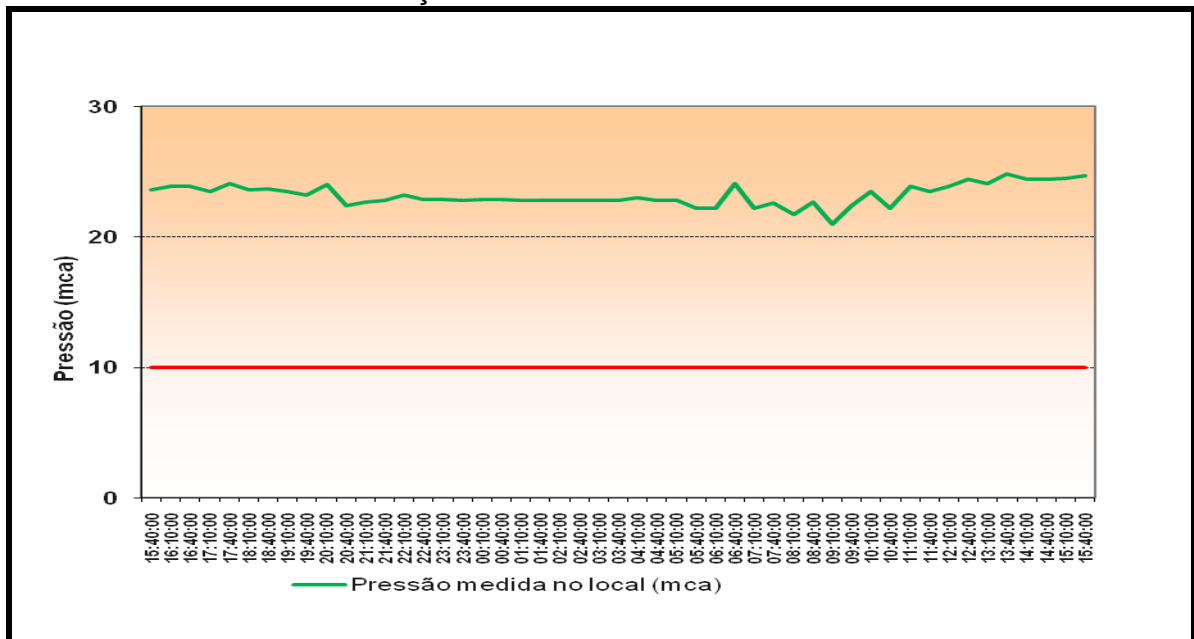
Gráfico 1 - Monitoramento da pressão com a instalação às 15:40 horas do dia 09/06/2015 e retirada às 15:40 horas do dia 10/06/2015, do aparelho *datalogger*, no endereço localizado na Rua José Paiva.

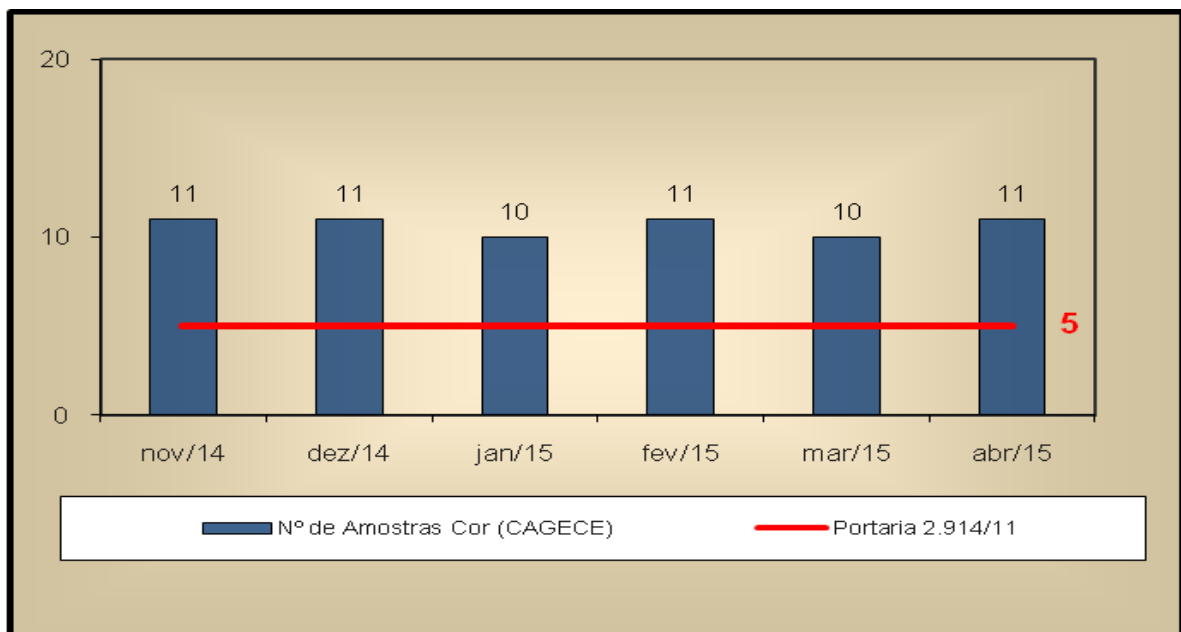
Gráfico 2 - Avaliação do Monitoramento da Qualidade da água tratada realizado pela CAGECE na rede de distribuição do SAA da Localidade de Siupé (São Gonçalo do Amarante), no período de novembro/2014 a abril/2015 conforme Portaria MS 2.914/11, referente ao número de amostras do parâmetro cor.

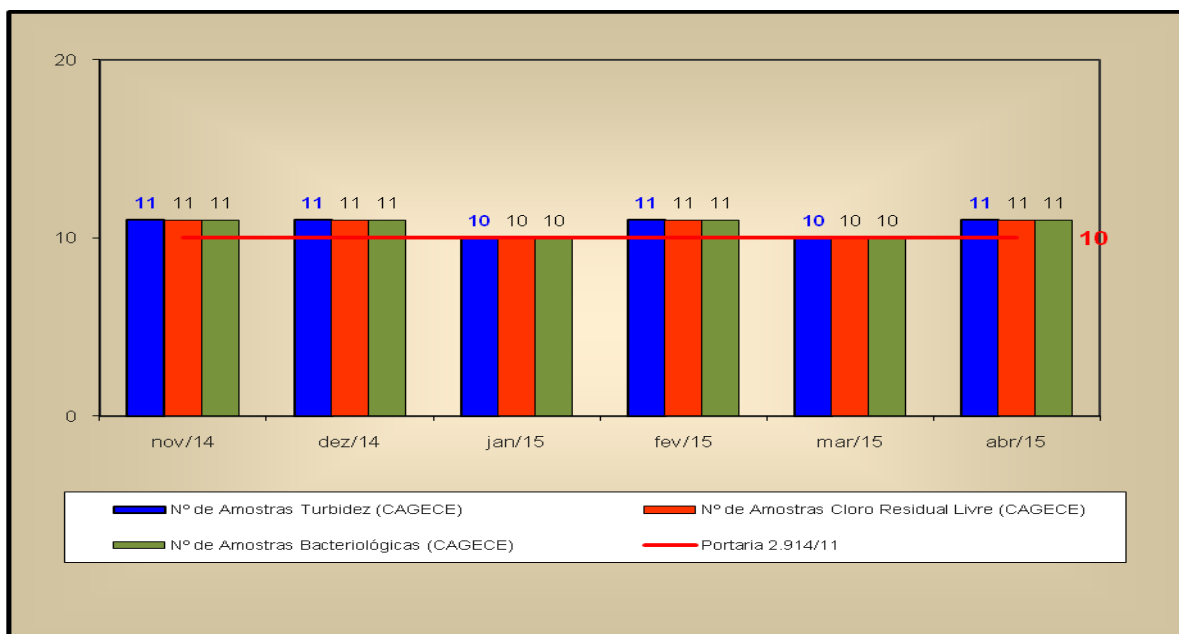
Gráfico 3 - Avaliação do Monitoramento da Qualidade da água tratada realizada pela CAGECE na rede de distribuição do SAA da Localidade de Siupé (São Gonçalo do Amarante), no período de novembro/2014 a abril/2015 conforme Portaria MS 2.914/11, com relação ao número de amostras dos exames bacteriológicos, cloro residual livre e turbidez.
