**RELATÓRIO DE FISCALIZAÇÃO
RF/CSB/0035/2016
(PCSB/CSB/0214/2016)**

Assunto: Fiscalização dos Sistemas de
Abastecimento de Água da Sede do Município de
Tamboril e Localidade de Sucesso

COORDENADORIA DE SANEAMENTO BÁSICO

Fortaleza – CE
Novembro/2016

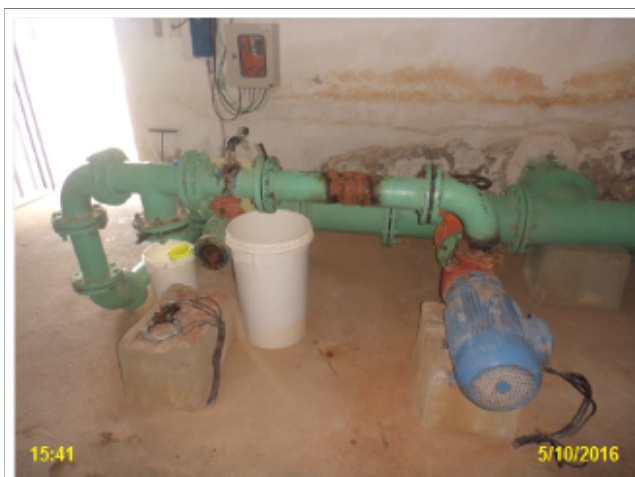
1. Não existe bomba reserva na elevatória EEAT-01 (Sucesso) (Anexo II – item 18; Foto 1);

Foto 1 – EEAT-01 (Sucesso): ausência de bomba reserva.

Determinação D1 – A CAGECE deve cumprir as normas técnicas e os procedimentos estabelecidos para a implantação das instalações do sistema de abastecimento de água, visando corrigir as não conformidades descritas na constatação C1.

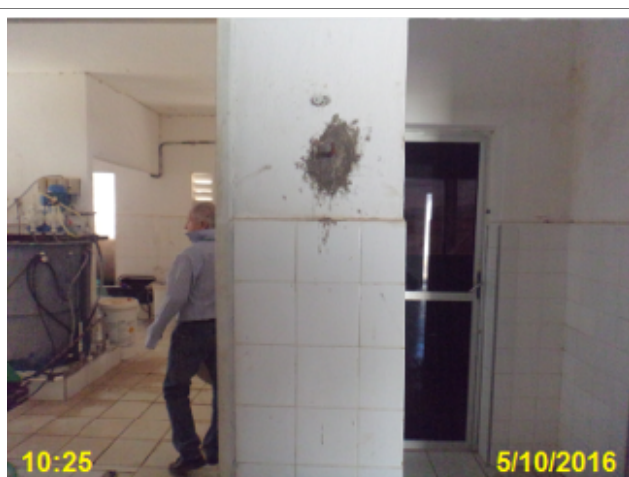
2. Não existe extintor de incêndio nas elevatórias EEAT-01 e EELF-01 (Tamboril) (Anexo II – item 21; Foto 2);
3. Não existe extintor de incêndio na área das elevatórias EEAT-01 e EELF-01 (Sucesso) (Anexo II – item 21).
4. Não existe tampa ou grade de proteção na caixa de dois medidores localizados na área da ETA de Tamboril.*

Foto 2 – EEAT-01 e EELF-01 (Tamboril): ausência de extintor de incêndio.

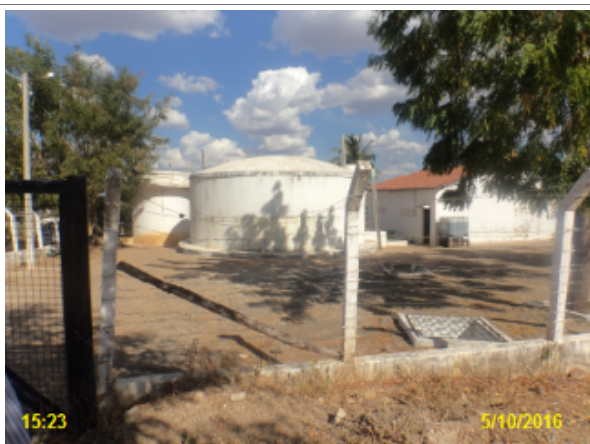
1. O Filtro da Eta de Sucesso está sem identificação (Anexo II – item 16; Foto 3)

2. A sustentação do aerador dos poços de Tamboril é improvisada (Anexo II – item 10; Foto 4);
3. Não há placa de que a área pertence à CAGECE na ETA da Localidade de Sucesso (Anexo II – item 15; Foto 3);

Foto 3 – ETA (Sucesso): ausência de identificação.

Determinação D2 – A CAGECE deve realizar operação e manutenção adequada das unidades integrantes dos sistemas de abastecimento de água, visando corrigir as não conformidades descritas na constatação C2.

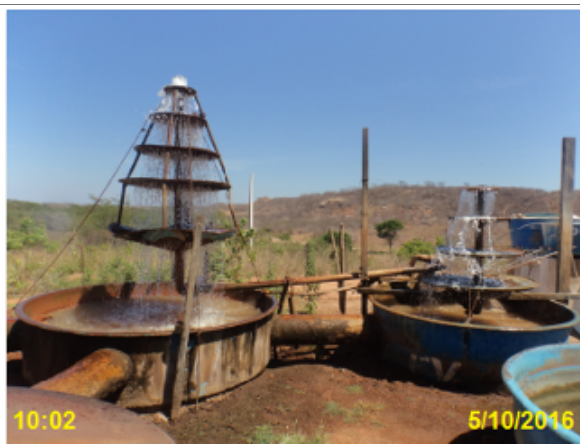
Foto 4 – Aerador dos poços (Tamboril): sustentação improvisada.

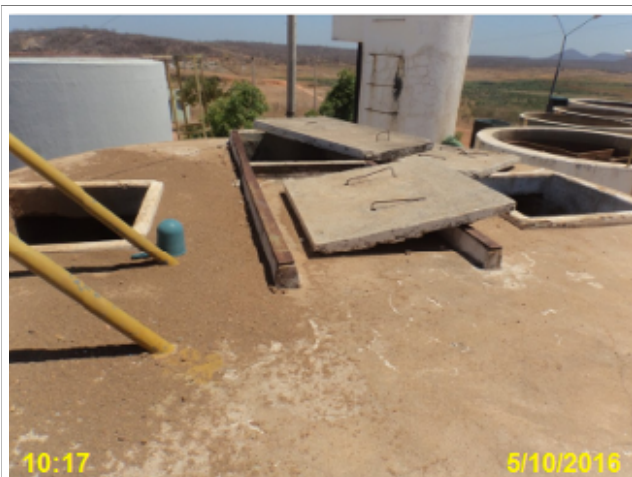
4. As tampas do Filtro Russo (Tamboril) não estavam fechadas (Anexo II – item 13; Foto 5);
5. O guarda-corpo do Filtro F-01 da Localidade de Sucesso está danificado (Anexo II – item 12; Foto 6);

Foto 5 - Filtro Russo (Tamboril): tampas abertas.

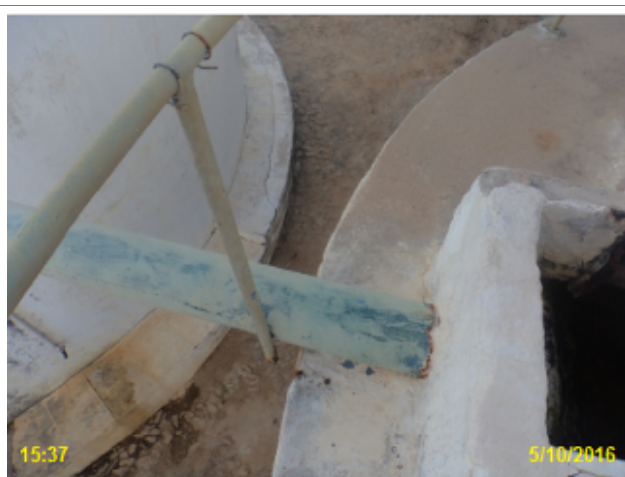
Foto 6 - F-01 (Sucesso): guarda-corpo danificado.

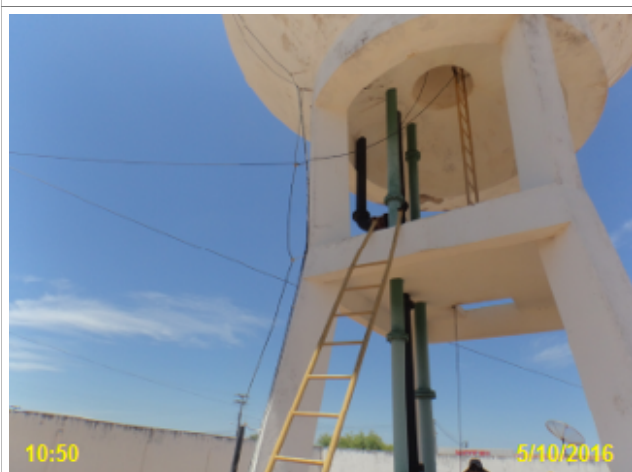
6. A escada de acesso à primeira laje do REL-02 (Tamboril) está danificada, sem fixação na estrutura do reservatório (Anexo II – item 30; Foto 7);
7. A pintura da escada do Filtro F-01 da Localidade de Sucesso está deteriorada (Anexo II – item 11; Foto 8);

Foto 7 - REL-02 (Tamboril): escada sem fixação.

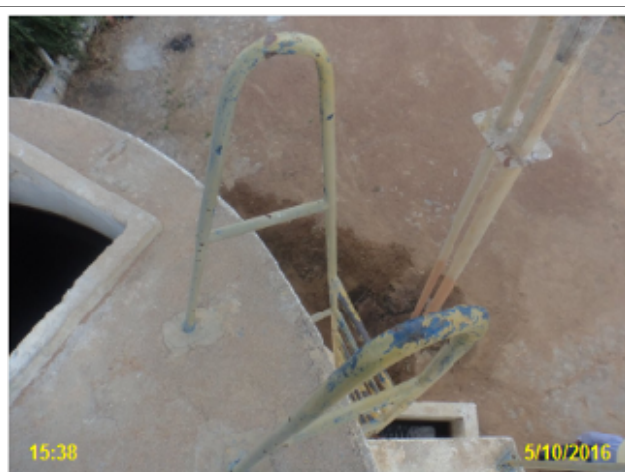
Foto 8 - F-01 (Sucesso): escada com pintura deteriorada.

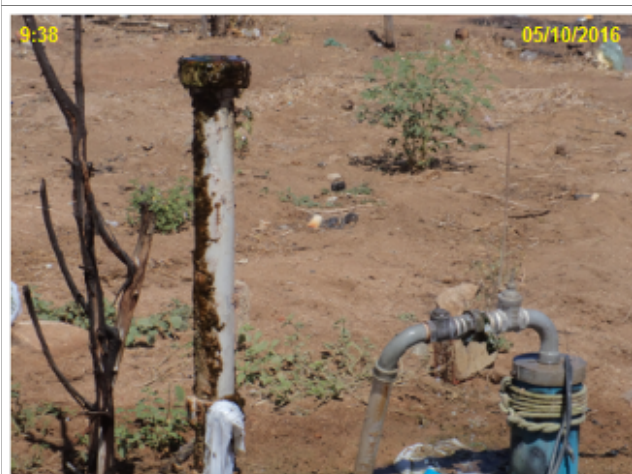
8. O poço PT-06 (Tamboril) apresenta sinais de vazamento no clorador (Anexo II – item 3; Foto 9);
9. Os poços PT-08, PT-14, PT-15 e PT-18 (Tamboril) apresentam sinais de vazamento (Anexo II – item 3; Foto 10);

Foto 9 - PT-06 (Tamboril): identificação apagada, sinais de vazamento no clorador.

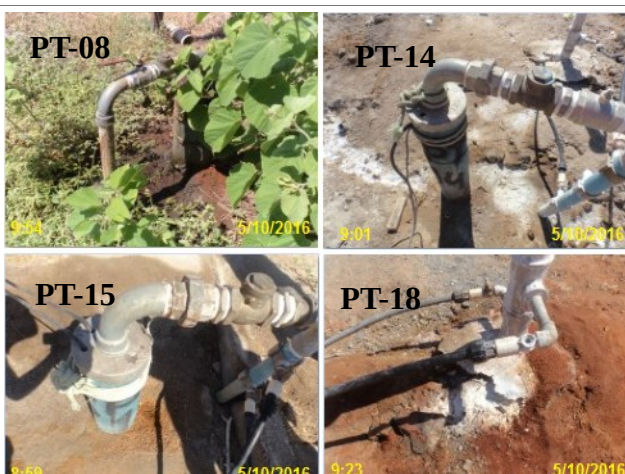
Foto 10 - PT-08, PT-14, PT-15 e PT-18 (Tamboril): sinais de vazamento.

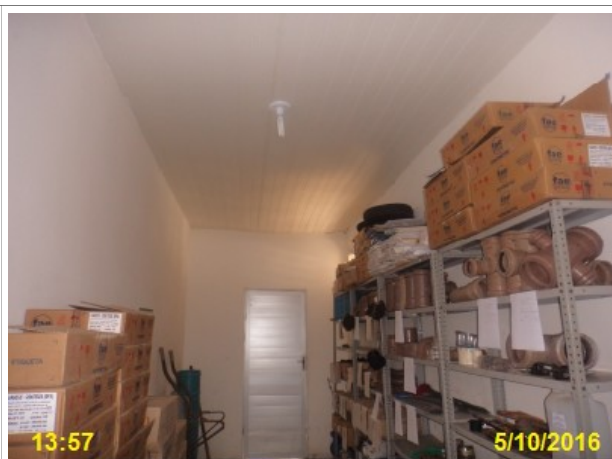
10. Os poços PT-08, PT-24 e PT-25 (Tamboril) não estão identificados (Anexo II – item 2; Foto 11);
11. A lâmpada do almoxarifado de Tamboril não está ascendendo (Anexo II – item 6; Foto 12);

Foto 12 – Almoxarifado (Tamboril): a lâmpada não está ascendendo.

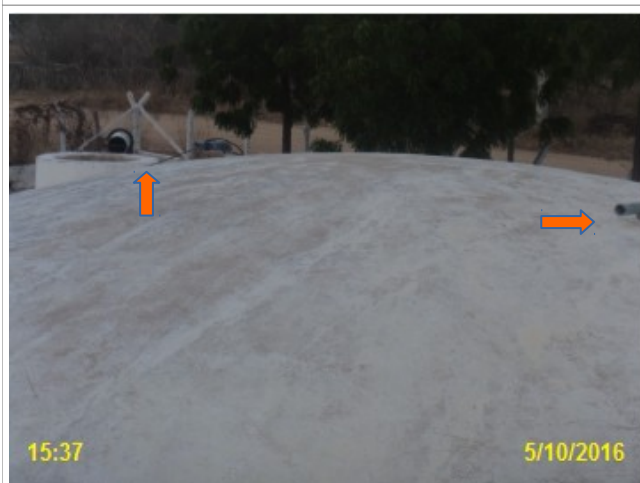
12. Não existe tela de proteção na tubulação de ventilação do RAP-01 (Sucesso) (Anexo II – item 27; Foto 13);
13. Não existe extintor de incêndio nas lojas de atendimento e almoxarifados da CAGECE na Sede de Tamboril e na Localidade de Sucesso (Anexo II – item 8);

Foto 13 – RAP-01 (Sucesso): tubulação de ventilação sem tela de proteção e ausência de tampa de inspeção.

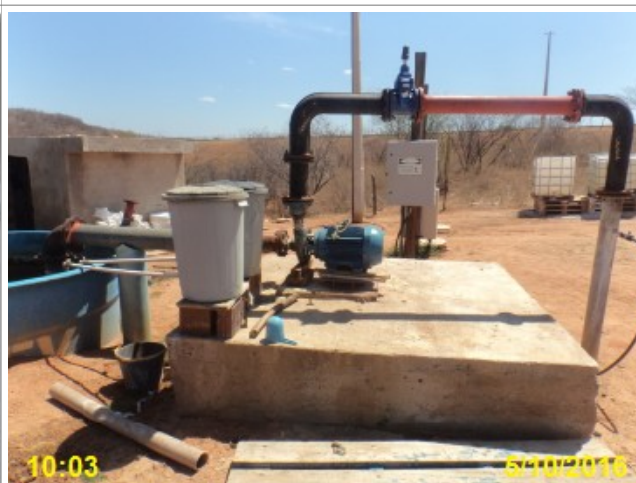
14. A elevatória EEAB-01 (Tamboril) não está identificada (Anexo II – item 19; Foto 14);
15. As elevatórias EEAT-01 e EELF-01 (Sucesso) não estão identificadas (Anexo II – item 19; Foto 15);

Foto 14 – EEAB-01 (Tamboril): ausência de identificação.

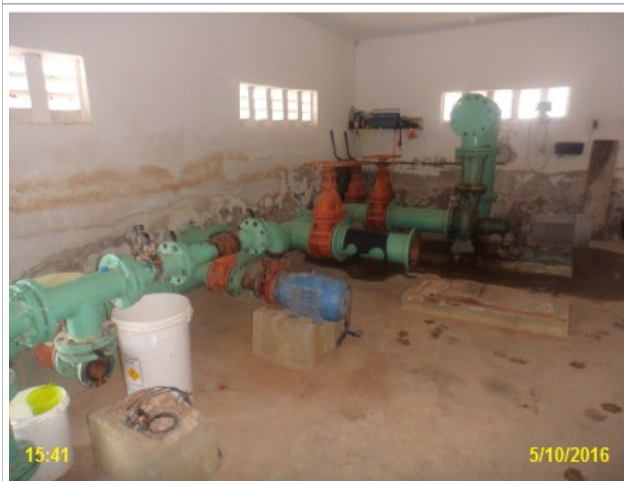
16. Uma bomba da elevatória EELF-01 (Tamboril) está sem interligação com o motor (Anexo II – item 20; Foto 16);
17. A casa de abrigo das bombas das elevatórias EEAT-01 e EELF-01 (Sucesso) apresenta estrutura deteriorada (Anexo II – item 20; Foto 15);

Foto 15 – EEAT-01 e EELF-01 (Sucesso): ausência de identificação e estrutura deteriorada.

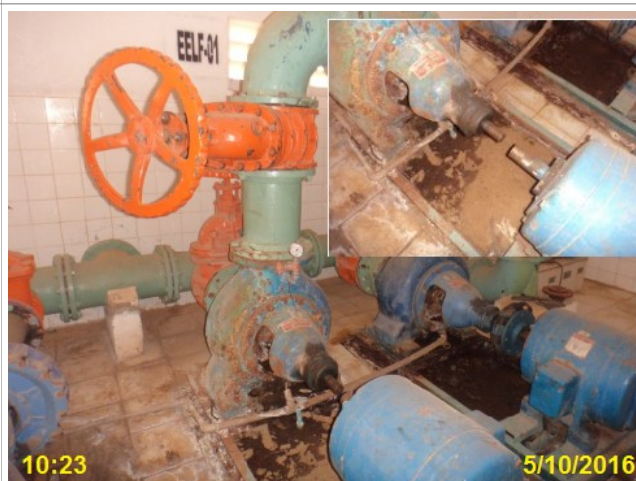
Foto 16 – EELF-01 (Tamboril): bomba sem interligação com o motor.

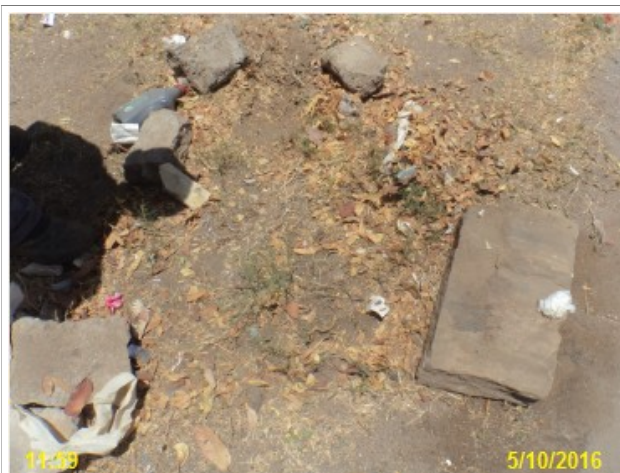
18. Dos 8 (oito) registros de descarga inspecionados na rede de distribuição de

Tamboril, 1 (um) localizado na Rua Cândida Rodrigues Gomes, COHAB estava soterrado (Anexo II – item 26; Foto 17);

Foto 17 – RDA (Tamboril): registro de descarga soterrado na Rua Cândida Rodrigues, COHAB.

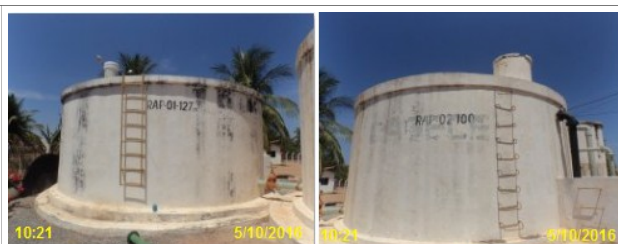
19. Os reservatórios RAP-01, RAP-02 e REL-02 (Tamboril) apresentam pintura deteriorada (Anexo II – item 29; Foto 18);

Foto 18 – RAP-01, RAP-02 e REL-02 (Tamboril): pintura deteriorada.

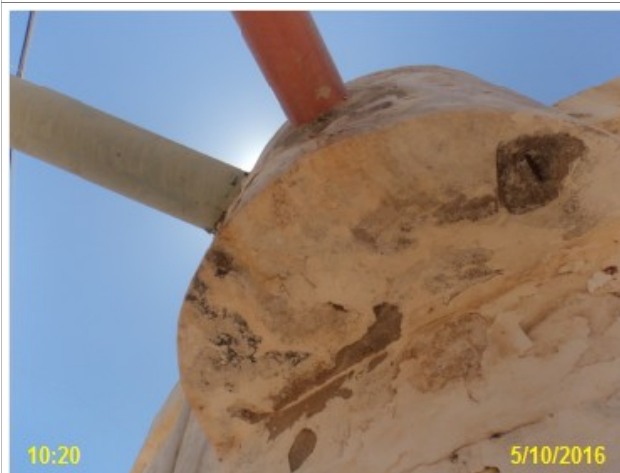
20. O RAP-02 (Tamboril) apresenta sinais de vazamento na chegada da água dos filtros (Anexo II – item 29; Foto 19);

Foto 19 – RAP-02: sinais de vazamento.

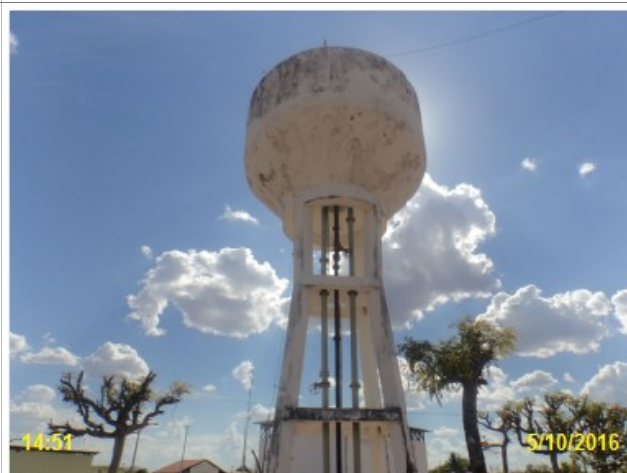
21. O REL-01 (Sucesso) não está identificado, apresenta pintura deteriorada e armadura exposta (Anexo II – item 29; Foto 20);

Foto 20 – REL-01 (Sucesso): ausência de identificação e pintura deteriorada.

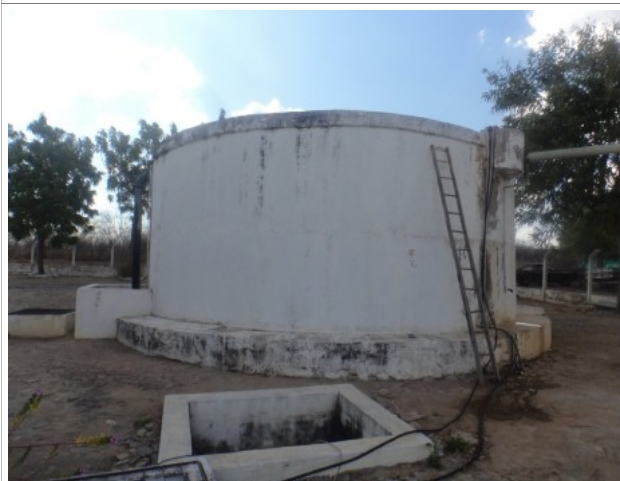
22. O RAP-01 (Sucesso) não está identificado e apresenta sinais de vazamento (Anexo II – item 29; Foto 21);

Foto 21 – RAP-01 (Sucesso): ausência de identificação.

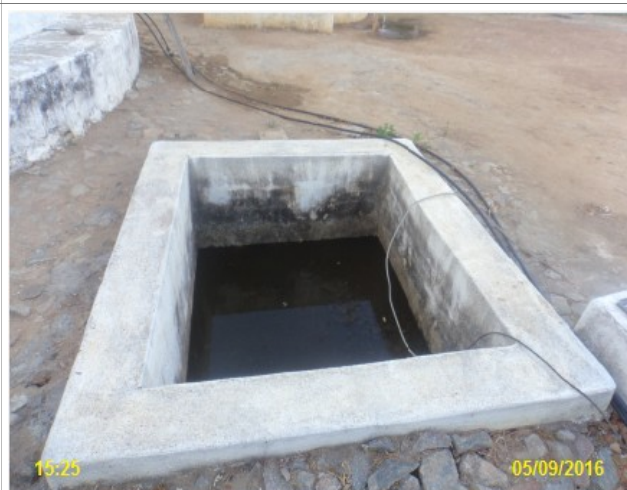
23. A caixa de inspeção do medidor na AAB na ETA da localidade de Sucesso apresenta sinais de alagamento (Anexo II – item 1; Foto 22);

Foto 22 – AAB (Sucesso): sinais de alagamento e ausência de tampa ou grade de inspeção.

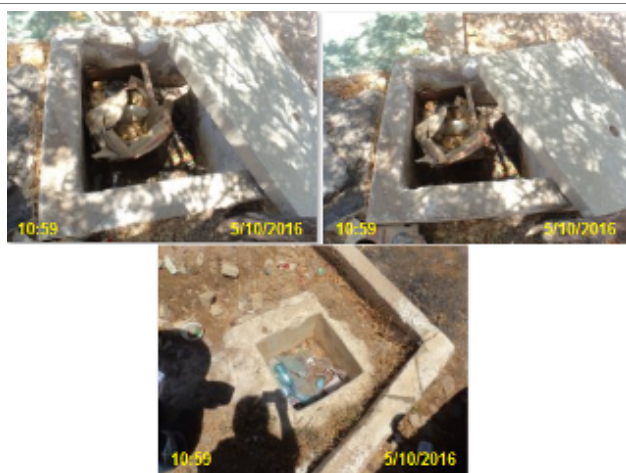
25. As caixas de inspeção na área do REL-01 (Tamboril) estão sem tampa ou grade de proteção e com acúmulo de lixo (Anexo II – item 28; Foto 24);

Foto 24 – REL-01 (Tamboril): caixa de inspeção sem tampa ou grade de proteção, com acúmulo de lixo.

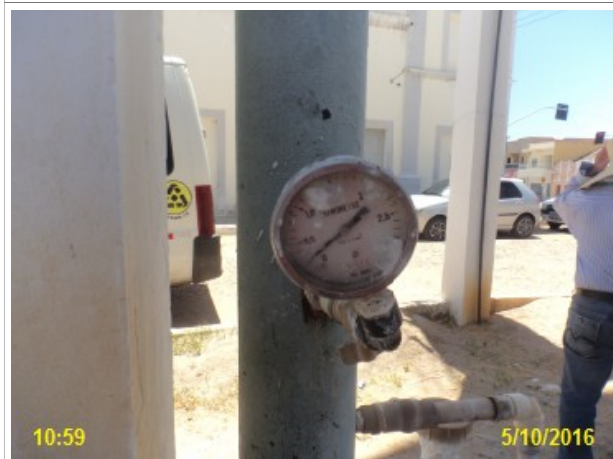
26. O medidor de nível do REL-01 (Tamboril) está danificado (Anexo II – item 32; Foto 25).

Foto 25 – REL-01: medidor de nível danificado.

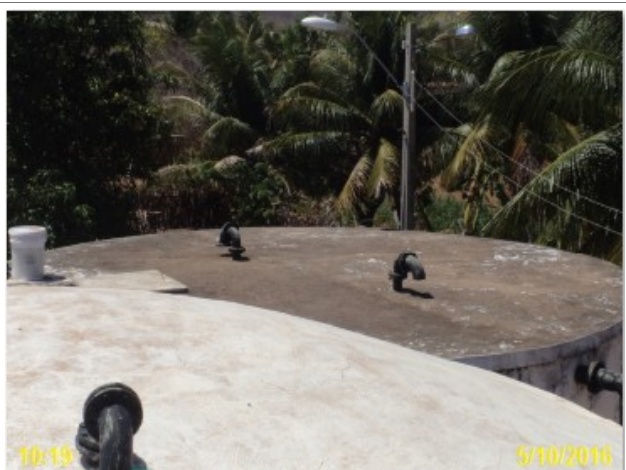
27. Não existe tela de proteção na tubulação de ventilação do RAP-01 (Tamboril) (Anexo II – item 27; Foto 26)

Foto 26 – RAP-01 (Tamboril): tubulação de ventilação sem tela de proteção.

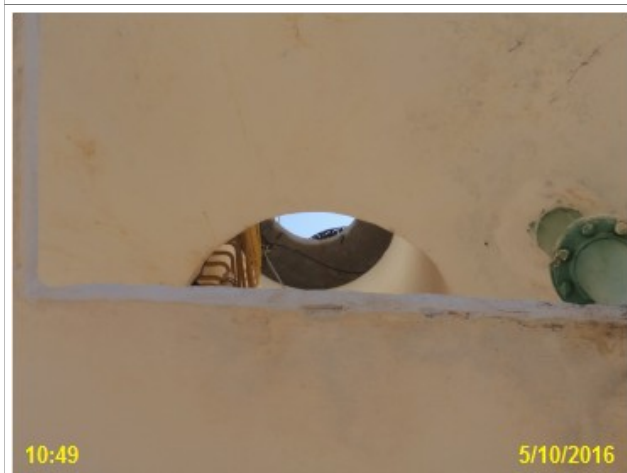
28. A tampa de inspeção do REL-02 (Tamboril) está em processo de corrosão (Foto 27).*

Foto 27 – REL-02: tampa de inspeção em processo de corrosão.

* A não conformidade do item 28 está sendo acompanhada pelo Processo nº PCSB/CSB/042/2014 referente ao Termo de Notificação TN/CSB/033/2014.

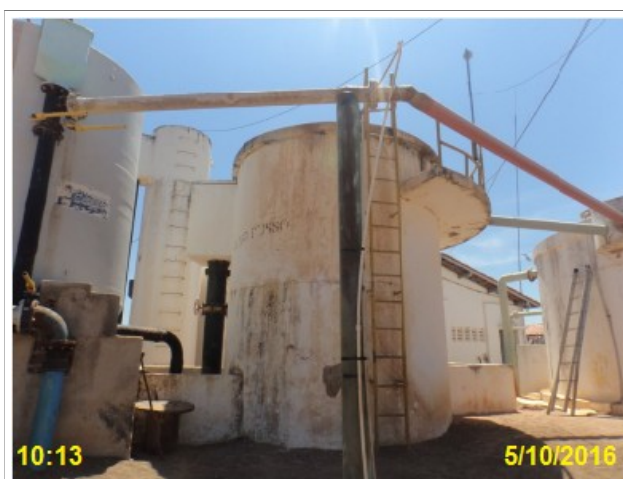
- O Filtro Russo (Tamboril) apresenta identificação com pouca visibilidade (Anexo II – item 17; Foto 28);
- O poço PT-06 (Tamboril) está com a identificação pouco visível (Anexo II – item 4; Foto 9);
- A identificação do RAP-02 (Tamboril) está pouco visível (Anexo II – item 33; Foto 29).
- A ARCE realizou medições instantâneas de pressão na rede de distribuição de água de Tamboril, mais especificamente, nos cavaletes de ligação de água. Das 5 (cinco) medições efetuadas, 1 (uma) estava fora da faixa de 10 a 50 mca (Anexo II – item 25; Anexo III – Quadro 1);
- A ARCE realizou medição contínua de pressão com instalação do aparelho datalogger no dia 05/10/2016 às 08:15 e retirada às 08:15 do dia 06/10/2016 no endereço localizado na Rua José Rangel Borges, s/n Tamboril. Constatou-se pressão fora da faixa de 10 a 50 mca (Anexo II – item 25; Anexo IV – Gráfico 1);

Foto 28 – Filtro Russo: pintura deteriorada e identificação apagada.

R1 - A CAGECE procure manter todos os componentes do sistema com identificação visível.

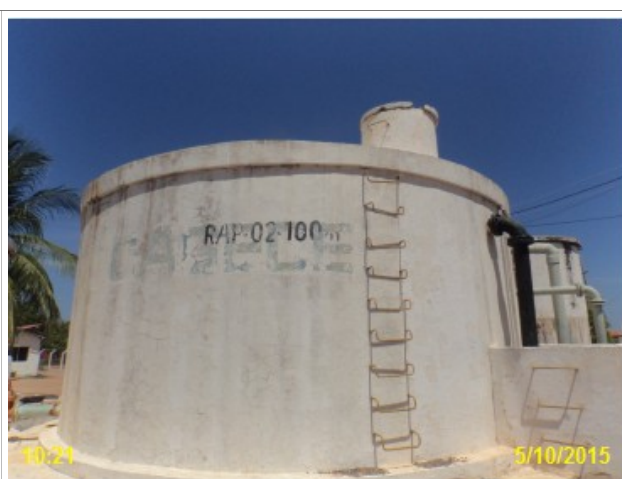
Foto 29 – RAP-02: identificação apagada e tampa de inspeção deteriorada.

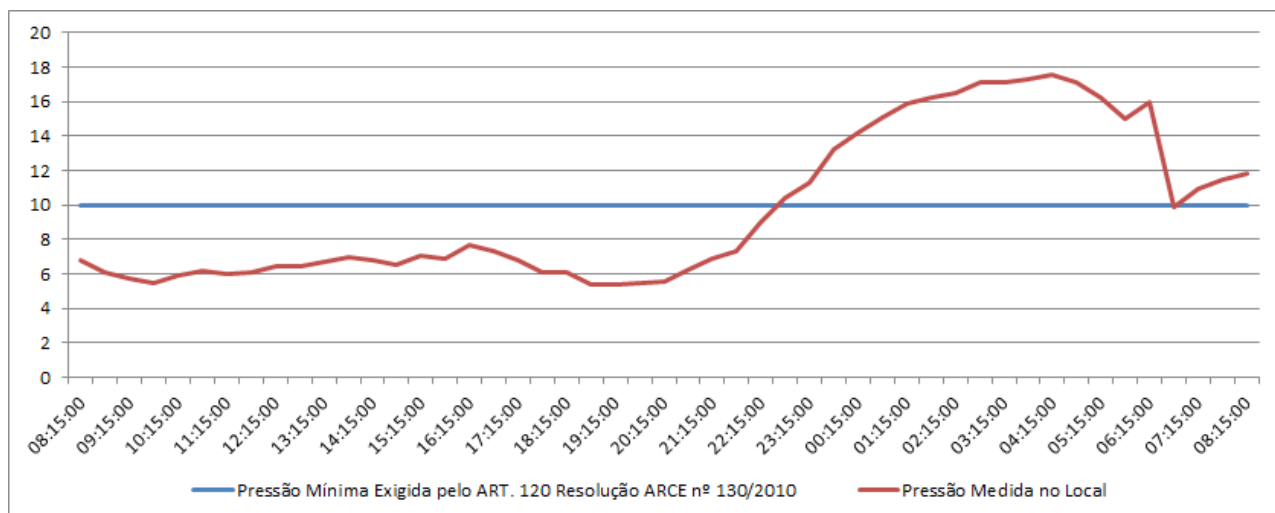
Gráfico 2 - Monitoramento da pressão com a instalação às 08:15 horas do dia 05/10/2016 e retirada às 08:15 horas do dia 06/10/2016, do aparelho *datalogger*, no endereço localizado na Rua José Rangel Borges – Tamboril/CE.

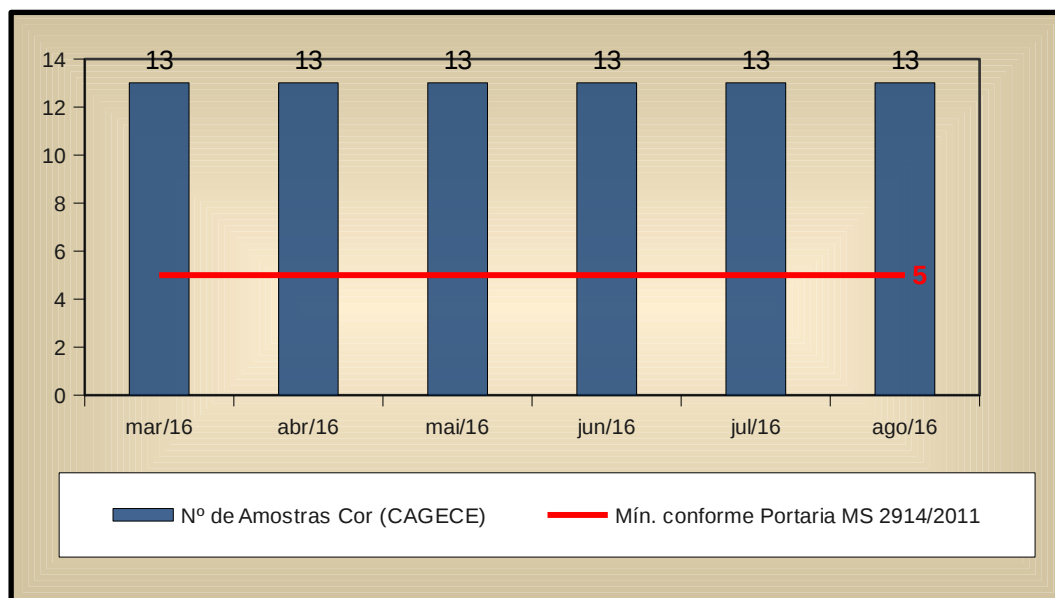
Gráfico 3 - Avaliação do Monitoramento da Qualidade da água tratada realizado pela CAGECE na rede de distribuição do SAA da Sede do Município de Tamboril, no período de março/2016 a agosto/2016 conforme Portaria MS 2.914/11, referente ao número de amostras do parâmetro cor.

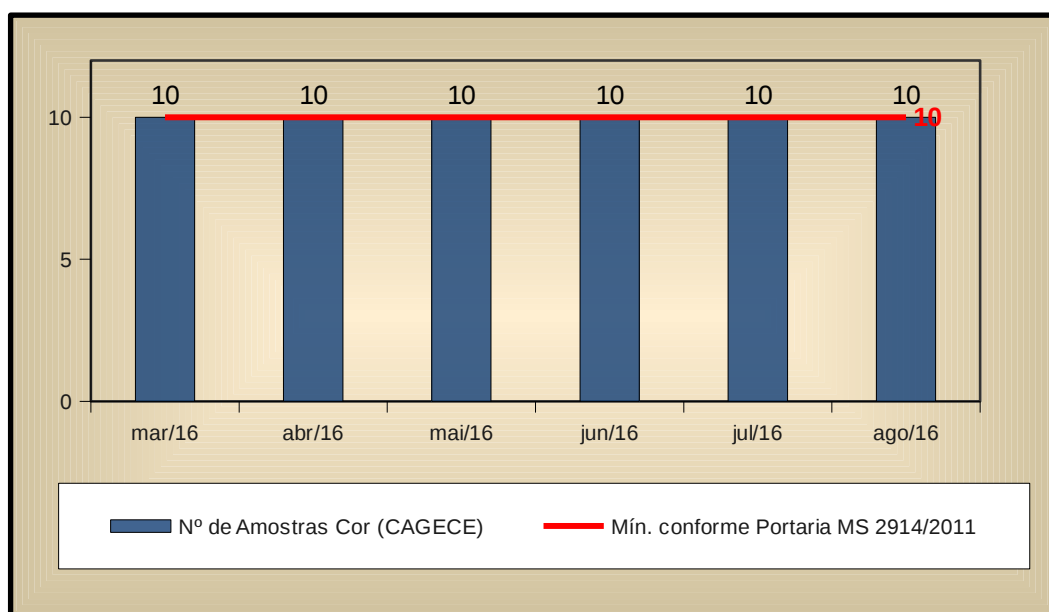
Gráfico 4 - Avaliação do Monitoramento da Qualidade da água tratada realizado pela CAGECE na rede de distribuição do SAA da Localidade Sucesso do Município de Tamboril, no período de março/2016 a agosto/2016 conforme Portaria MS 2.914/11, referente ao número de amostras do parâmetro cor.

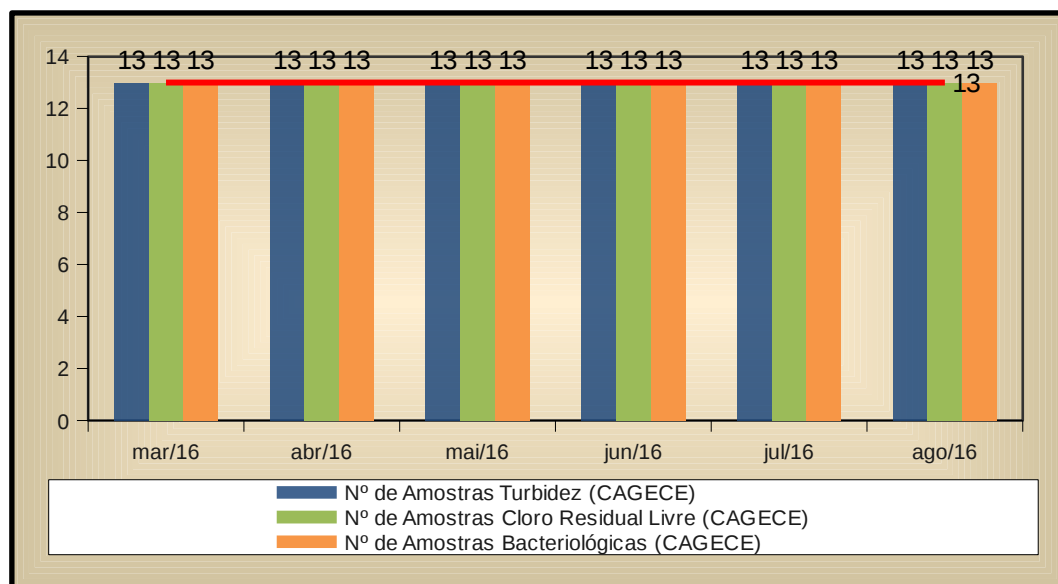
Gráfico 5 - Avaliação do Monitoramento da Qualidade da água tratada realizado pela CAGECE na rede de distribuição do SAA da Sede do Município de Tamboril, no período de março/2016 a agosto/2016 conforme Portaria MS 2.914/11, com relação ao número de amostras dos exames bacteriológicos, cloro residual livre e turbidez.

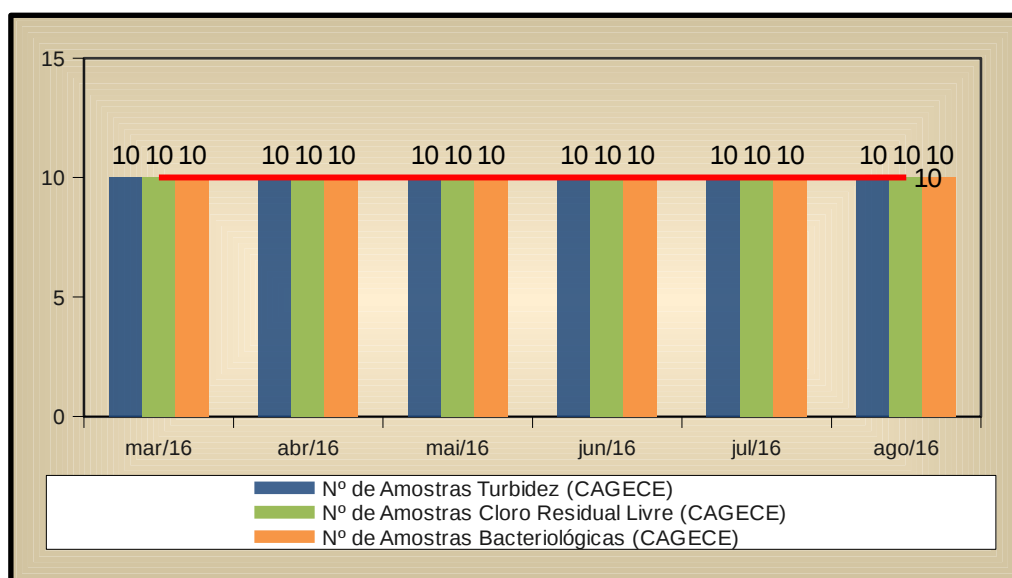
Gráfico 6 - Avaliação do Monitoramento da Qualidade da água tratada realizado pela CAGECE na rede de distribuição do SAA da Localidade Sucesso do Município de Tamboril, no período de março/2016 a agosto/2016 conforme Portaria MS 2.914/11, com relação ao número de amostras dos exames bacteriológicos, cloro residual livre e turbidez.
