AGÊNCIA
REGULADORA
DO ESTADO
DO CEARÁ

**RELATÓRIO DE FISCALIZAÇÃO
RF/CSB/0039/2017
(PCSB/CSB/0179/2017)**

**Assunto: Fiscalização dos Sistemas de
Abastecimento de Água da Sede do Município de
Miraíma e Localidade de Brotas**

**Fortaleza – CE
Dezembro/2017**

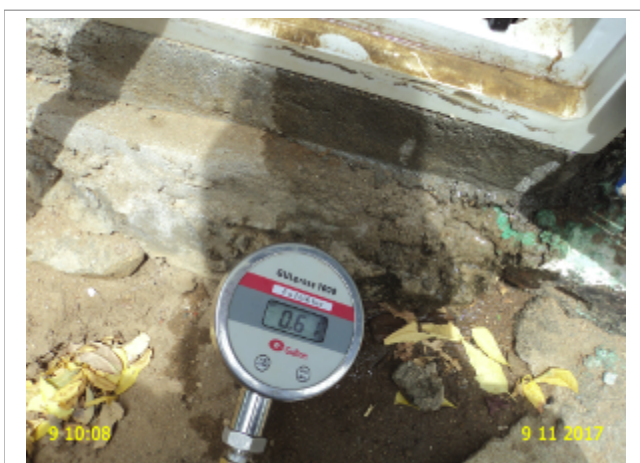
A ARCE realizou medições instantâneas de pressão na rede de distribuição do SAA da Sede de Miráíma, mais especificamente, nos cavaletes de ligação de água. Das 05 (cinco) medições realizadas, 01 (uma) estava fora da faixa de 10 a 50 mca (Rua Francisco Marques, nº 262 – Centro) (Anexo II – item 22; Anexo III – Quadro 1; Foto 4).

Foto 4 – Medição instantânea de pressão (Sede): Rua Francisco Marques, nº 262 - Centro.

Determinação D2 – A CAGECE deve fornecer água com pressão de acordo com os limites estabelecidos pela ARCE, visando corrigir a não conformidade descrita na constatação C2.

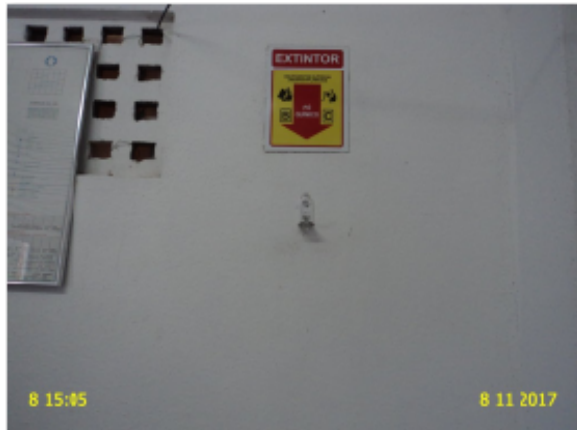
Foto 5 – Escritório de atendimento: ausência de extintor de incêndio.

Determinação D3 – A CAGECE deve cumprir as normas técnicas e os procedimentos estabelecidos para a implantação das instalações do sistema de abastecimento de água, visando corrigir as não conformidades descritas na constatação C3.

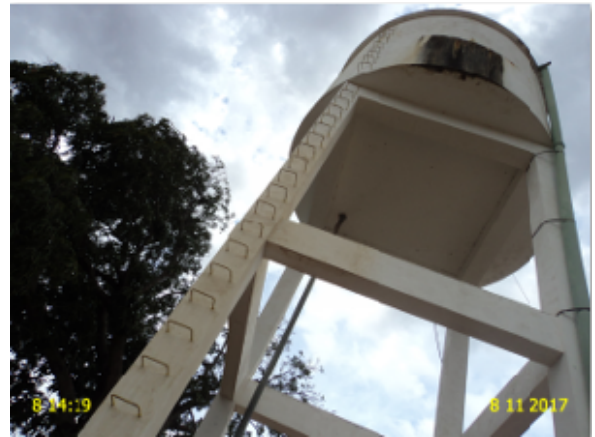
- O reservatório RAP-02 do SAA da Localidade de Brotas não é dotado de dispositivo de medição e controle de nível (Anexo II – item 31);
- Não existem guarda-corpos na escada e na laje de cobertura do REL-01 do SAA da Localidade de Brotas (Anexo II – item 29; Foto 6);
- O reservatório RSE-01 do SAA da Sede de Miraíma não é dotado de tampa de inspeção (Anexo II – item 27; Foto 7);

Foto 6 – REL-01 (Brotas): ausência de guarda-corpos na escada e na laje de cobertura.

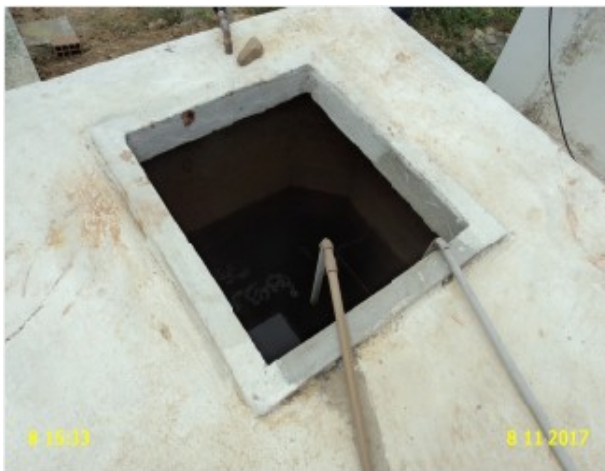
Foto 7 – RSE-01 (Sede): ausência de tampa de inspeção.

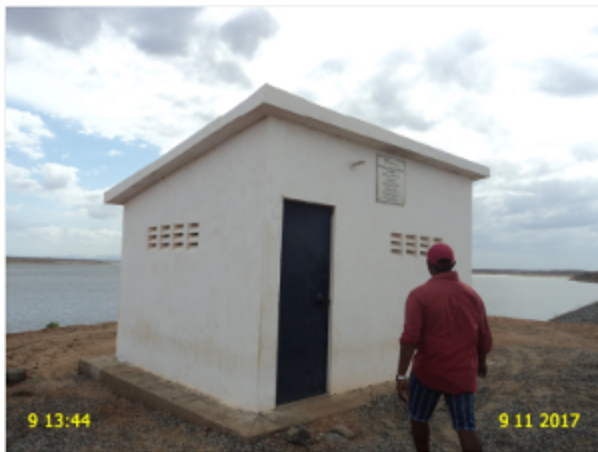
- A elevatória de água EECS do SAA da Localidade de Brotas não está identificada (Anexo II – item 3; Foto 8);
- Dos 3 (três) registros de descarga inspecionados na rede de distribuição do SAA da Sede de Miraíma, 1 (um) estava com a tampa deteriorada (Rua Antônio Rodrigues) (Anexo II – item 23; Foto 10);

Foto 8 – EECS: ausência de identificação.

Determinação D4 – A CAGECE deve realizar a operação e a manutenção adequada das unidades integrantes do sistema de abastecimento de água, visando corrigir as não conformidades descritas na constatação C4.

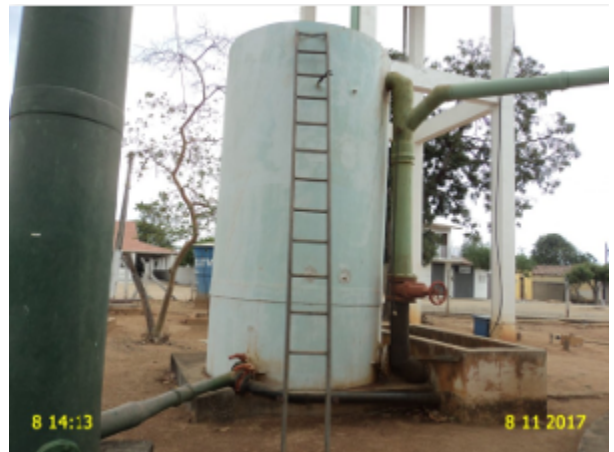
- O filtro F-01 da ETA do SAA da Localidade de Brotas não está identificado (Anexo II – item 14; Foto 9);
- O reservatório RAP-02 do SAA da Localidade de Brotas não está identificado (Anexo II – item 14; Foto 13);

Foto 9 – F-01 (Brotas): escada improvisada e ausência de identificação.

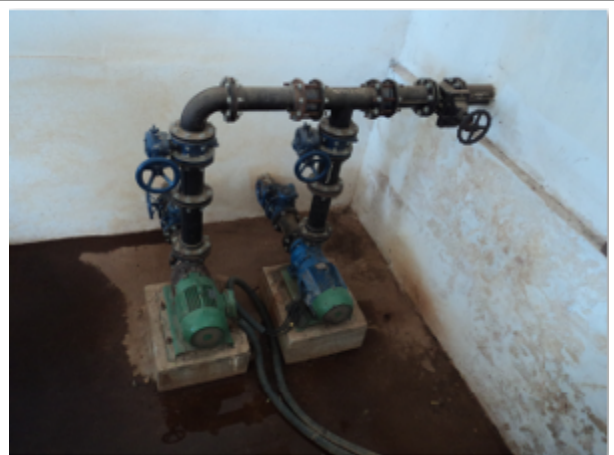
- Existem 2 (dois) conjuntos motor bomba que abastecem o SAA da Localidade de Brotas e que não estão identificados (Anexo II – item 15; Foto 11);
- A elevatória de água EEAT-01 do SAA da Localidade de Brotas não está identificada (Anexo II – item 15; Foto 12);

Foto 11 – EEAB (Brotas): ausência de identificação.

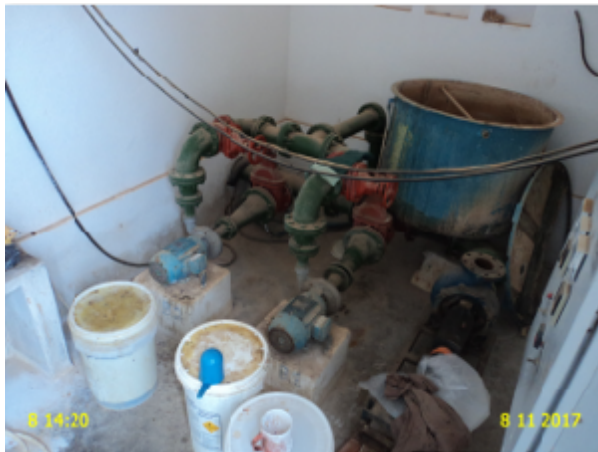
Foto 12 – EEAT-01 (Brotas): ausência de identificação.

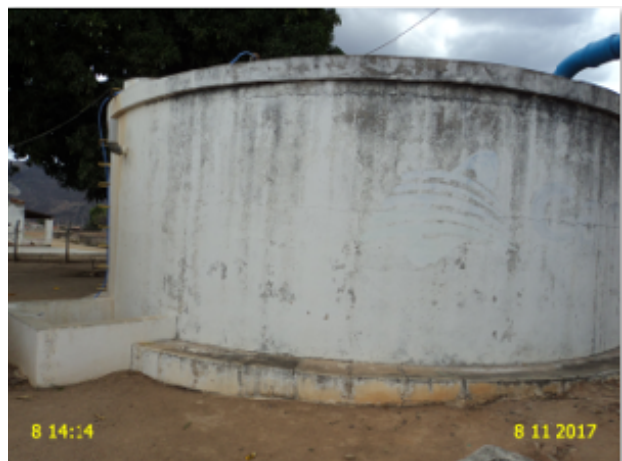
Foto 13 – RAP-02 (Brotas): ausência de identificação.

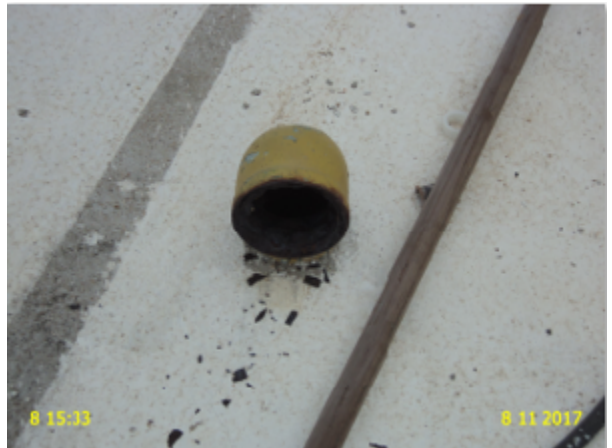
- As tubulações de ventilação dos reservatórios RSE-01 e RSE-02 do SAA da Sede de Miraíma não são dotadas de tela de proteção (Anexo II – item 25; Fotos 15 e 16);

Foto 15 – RSE-01 (sede): ausência de tela de proteção.

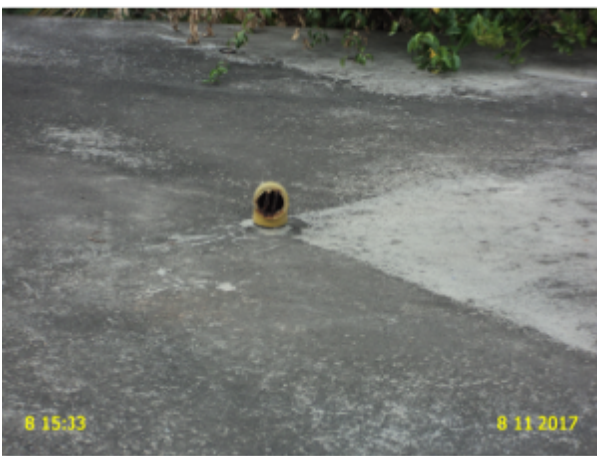
Foto 16 – RSE-02 (Sede): ausência de tela de proteção.

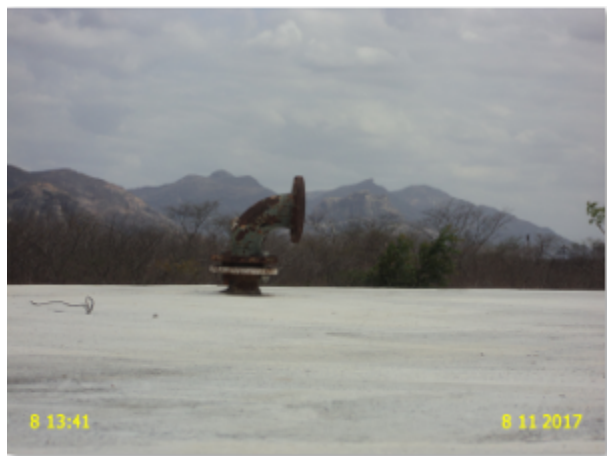
- Não há tela de proteção na tubulação de ventilação dos reservatórios RSE-01 e RAP-02 do SAA da Localidade de Brotas (Anexo II – item 25; Fotos 17 e 18);

Foto 17 – RSE-01 (Brotas): ausência de tela de proteção

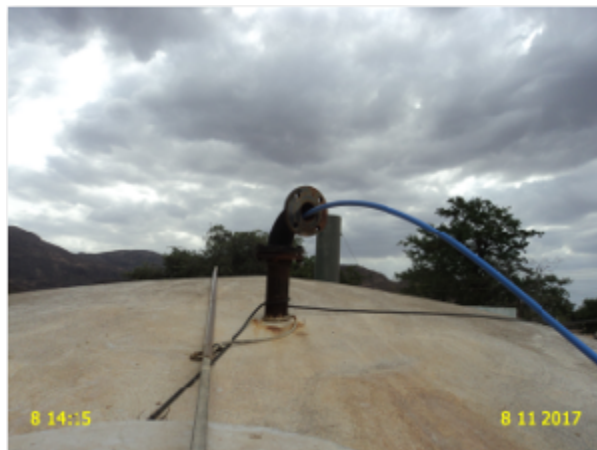
- A tubulação de ventilação do reservatório RAP-02 do SAA da Localidade de Brotas não é adequada, pois está sendo utilizada para a entrada de produtos químicos (Anexo II – item 24; Foto 18);

Foto 18 – RAP-02 (Brotas): tubulação inadequada e ausência de tela de proteção.

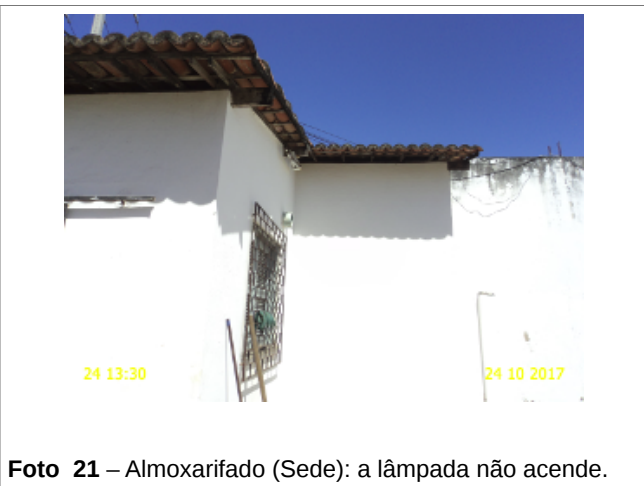
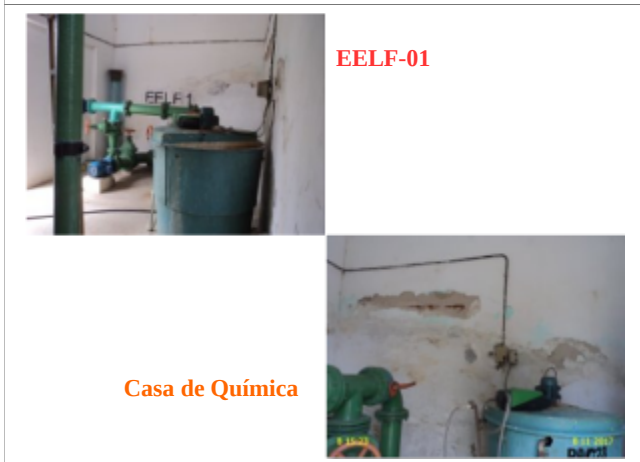
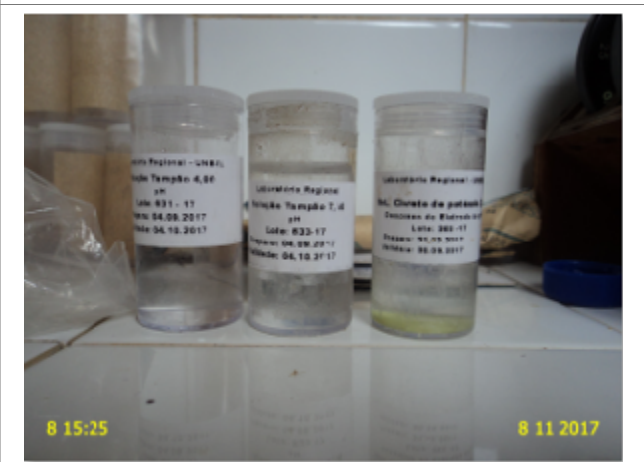
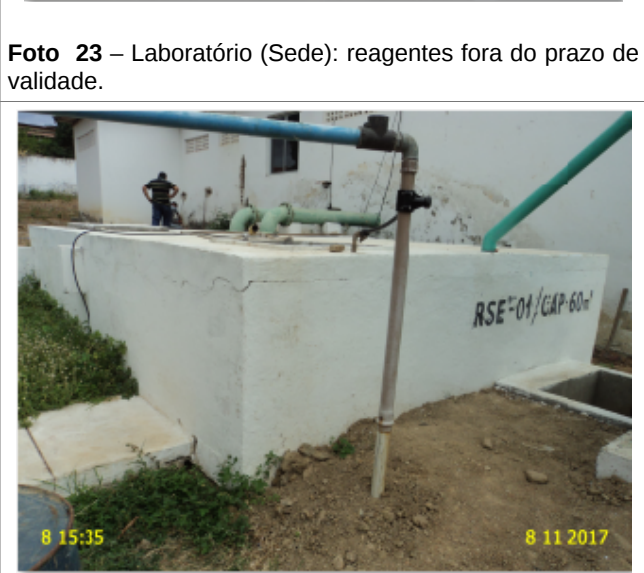
- Existem caixas de inspeção na AAT do SAA da Localidade de Brotas sem tampas ou grades de proteção (Anexo II – item 2; Foto 20);
- Existem 2 (dois) macromedidores na AAT do SAA da Sede de Miraíma sem tampa ou grade de proteção (Anexo II – item 2; Foto 21);

- A lâmpada do almoxarifado do SAA da Sede de Miraíma não está acendendo (Anexo II – item 5; Foto 21);
- De acordo com o RECOP do SAA da Localidade de Brotas, ocorreu Vazamento na Adutora nos meses de abr/17 à set/17 (Anexo II – item 1);

- A parede da elevatória EELF-01 e da casa de química do SAA da Sede de Miraíma apresenta pintura e reboco deteriorados (anrxo II – item 16; Foto 22);
- A solução tampão 4,0 pH, a solução tampão 7,0 pH e a solução cloreto de potássio da casa de química do SAA da Sede de Miraíma venceram respectivamente em 04/10/2017, 04/10/2017 e 30/09/2017 (Anexo II – item 13; Foto 23);

- As soluções tampão 7,0 pH e 4,0 pH do laboratório do SAA da Localidade de Brotas venceram em 02/11/2017 (Anexo II – item 13; Foto 24);
- O RSE-01 do SAA da Sede de Miraíma apresenta rachaduras em sua estrutura (Anexo II – item 28; Foto 25);

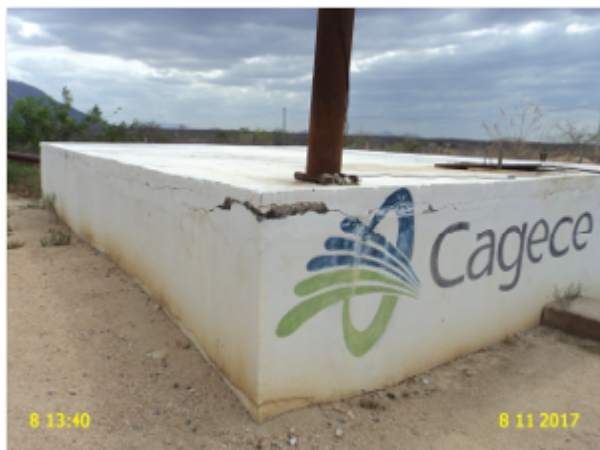
- O reservatório RSE-01 do SAA da Localidade de Brotas apresenta rachaduras em sua estrutura (Anexo II – item 28; Foto 26);
- O reservatório RAP-02 do SAA da Localidade de Brotas apresenta pintura deteriorada (Anexo II – item 28; Foto 27);

Foto 26 – RSE (Brotas): rachaduras.

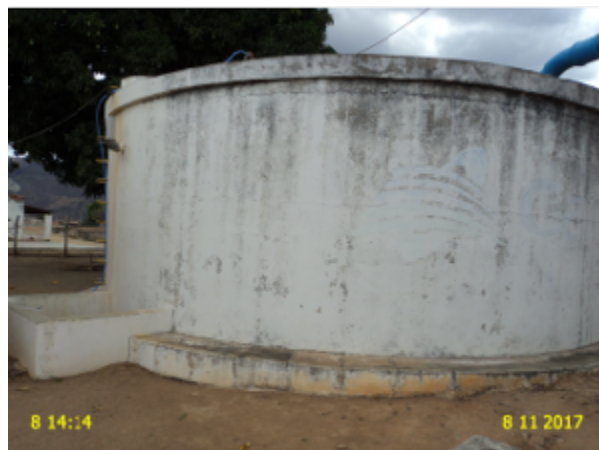
Foto 27 – RAP-02 (Brotas): pintura deteriorada e ausência de identificação.

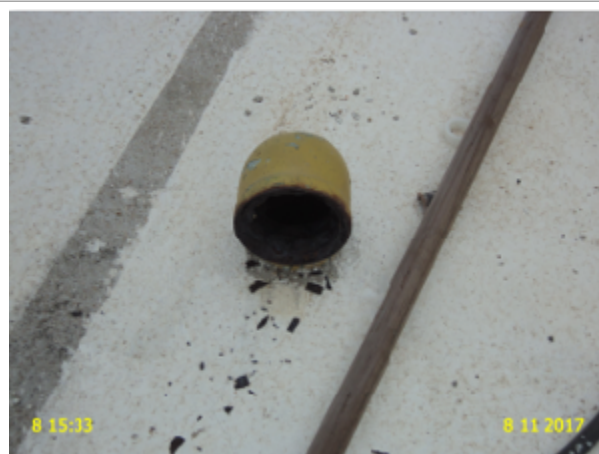
- O reservatório REL-01 do SAA da Localidade de Brotas apresenta rachaduras e sinais de vazamento (Anexo II – item 28; Foto 28);
- A tubulação de ventilação do reservatório RSE-01 do SAA da Sede de Miraíma está em processo de corrosão (Anexo II – item 24; Foto 29);

Foto 29 – RSE-01 (Sede): tubulação em processo de corrosão e ausência de tela de proteção.

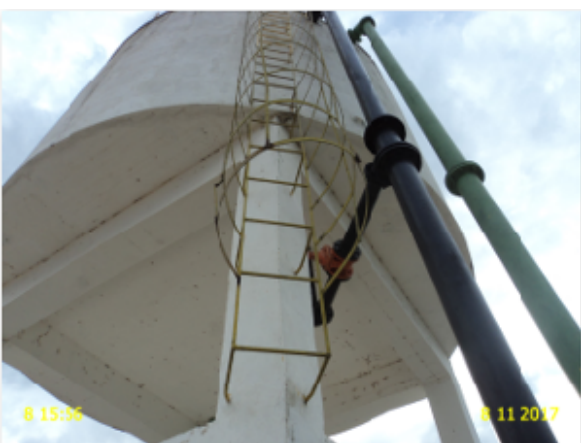
- * O guarda-corpos da escada do reservatório REL-01 do SAA da Sede de Miraíma está em processo de corrosão (Foto 30);
- * A última limpeza nos reservatórios do SAA da Sede de Miraíma foi realizada em 19/01/2014, portanto há mais de seis meses (Foto 31).

Foto 30 – REL-01 (Sede): guarda-corpos da escada está em processo de corrosão.

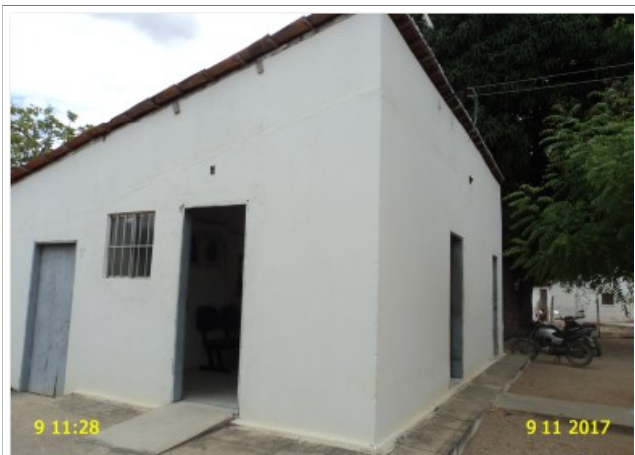
- O escritório do SAA da Localidade de Brotas não está sinalizado por placa ou outra indicação (Anexo II – item 8; Foto 33);
- Não existe aviso de atendimento prioritário para pessoas deficientes, idosas, gestantes, lactantes e pessoas acompanhadas por crianças de colo na loja de atendimento do SAA da Localidade de Brotas (Anexo II – item 9);

Foto 32 – Loja de Atendimento (Brotas): ausência de identificação.

Determinação D6 – A CAGECE deve dispôr de estrutura adequada para atender às solicitações e reclamações dos usuários, visando corrigir as não conformidades descritas na constatação C6.

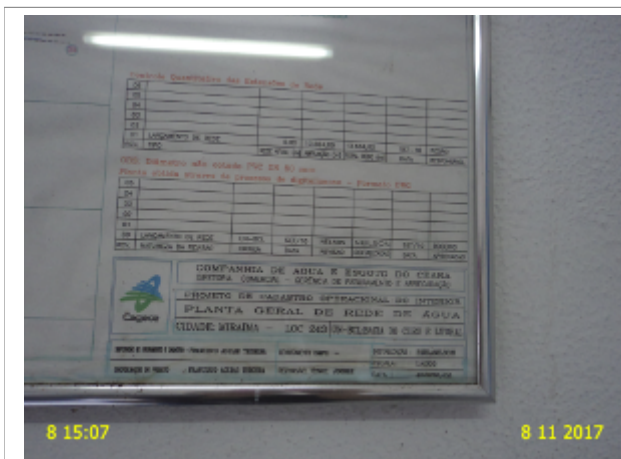
- A última atualização do cadastro da rede de distribuição do SAA da Sede de Miráíma foi realizada em set/2010 (Anexo II – item 21; Foto 33);
- A última atualização do cadastro da rede de distribuição do SAA da Localidade de Brotas foi realizada em ago/2008 (Anexo II – item 21; Foto 34);

Foto 33 – RDA (Sede): última atualização do cadastro em set/10.

Determinação D7 – A CAGECE deve manter organizada e atualizada toda a informação na forma exigida pela legislação, visando corrigir as não conformidades descritas na constatação C7.

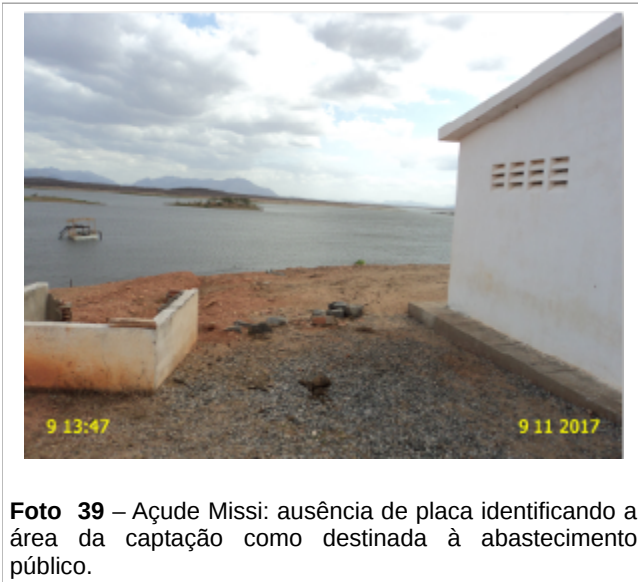
- Não existe identificação de que a área da captação do SAA da Localidade de Brotas é destinada à abastecimento público (Anexo II – item 4; Foto 39).

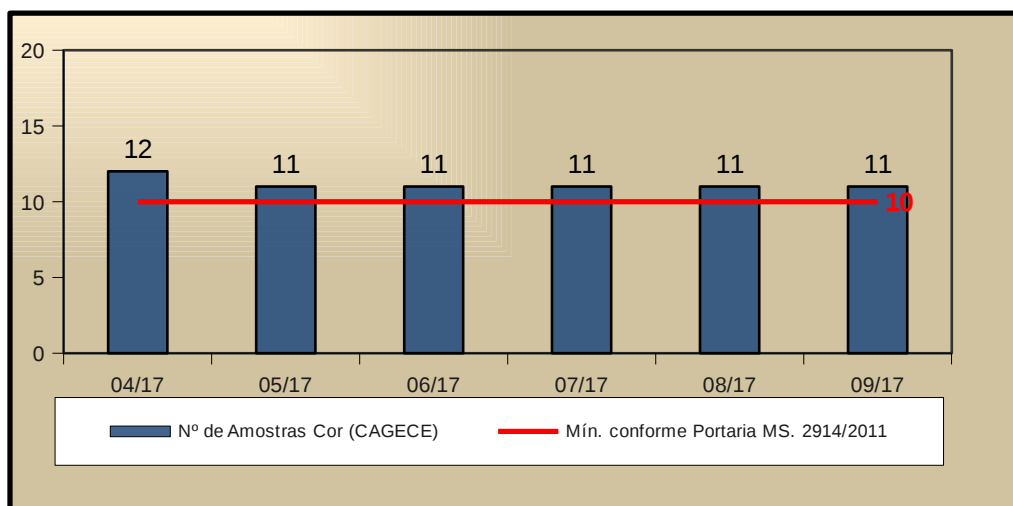
Gráfico 3 - Avaliação do Monitoramento da Qualidade da água tratada realizado pela CAGECE na rede de distribuição do SAA da Sede de Miraíma, no período de abril/2017 a setembro/2017, conforme Portaria MS 2.914/11, referente ao número de amostras do parâmetro cor.

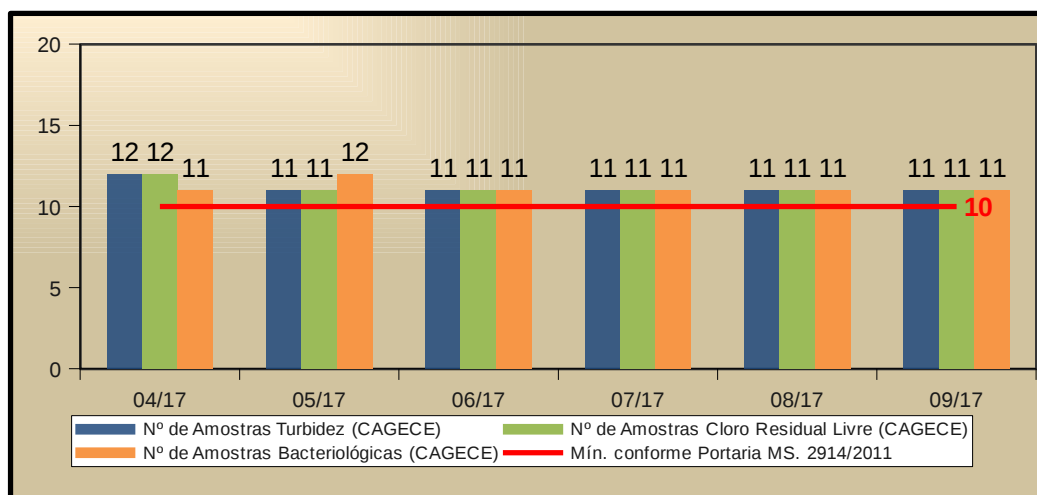
Gráfico 4 - Avaliação do Monitoramento da Qualidade da água tratada realizado pela CAGECE na rede de distribuição do SAA da Sede de Miraíma, no período de abril/2017 a setembro/2017, conforme Portaria MS 2.914/11, com relação ao número de amostras dos exames bacteriológicos, cloro residual livre e turbidez.

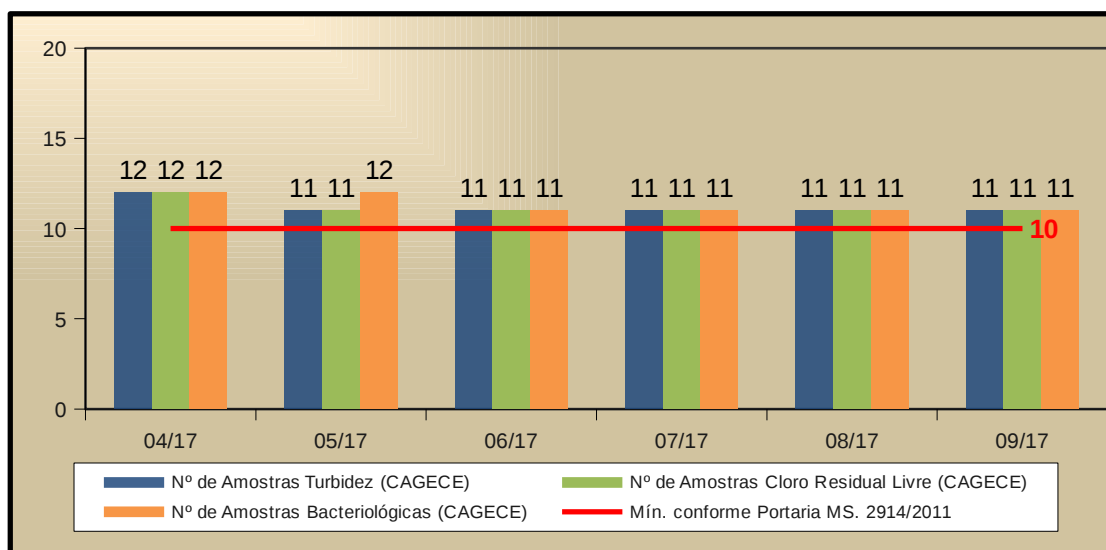
Gráfico 6 - Avaliação do Monitoramento da Qualidade da água tratada realizado pela CAGECE na rede de distribuição do SAA da Localidade de Brotas, no período de abril/2017 a setembro/2017, conforme Portaria MS 2.914/11, com relação ao número de amostras dos exames bacteriológicos, cloro residual livre e turbidez.
